Most 6401-1

Maříkova přes Ivanovický potok

HLAVNÍ PROHLÍDKA

Datum provedení prohlídky: 15.7.2021

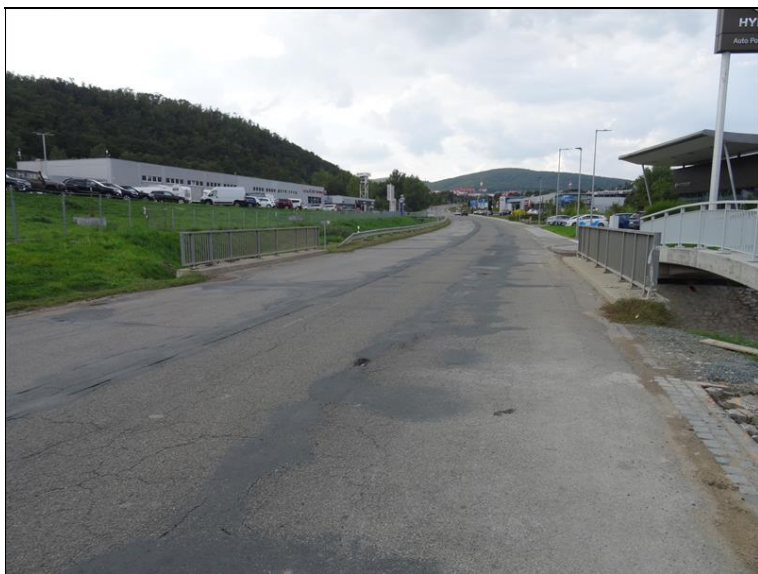
1.JPG Pohled na most ve směru staničení převáděné komunikace.

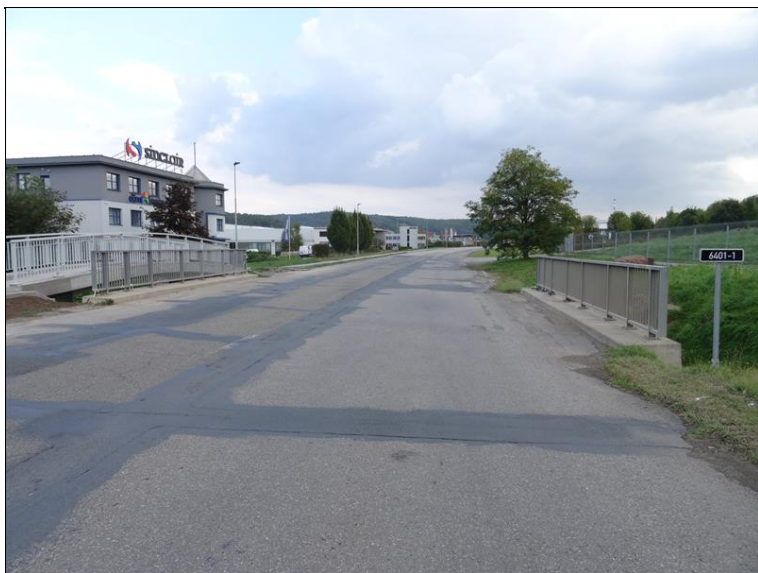
2.JPG Pohled na most ve směru proti staničení převáděné komunikace.

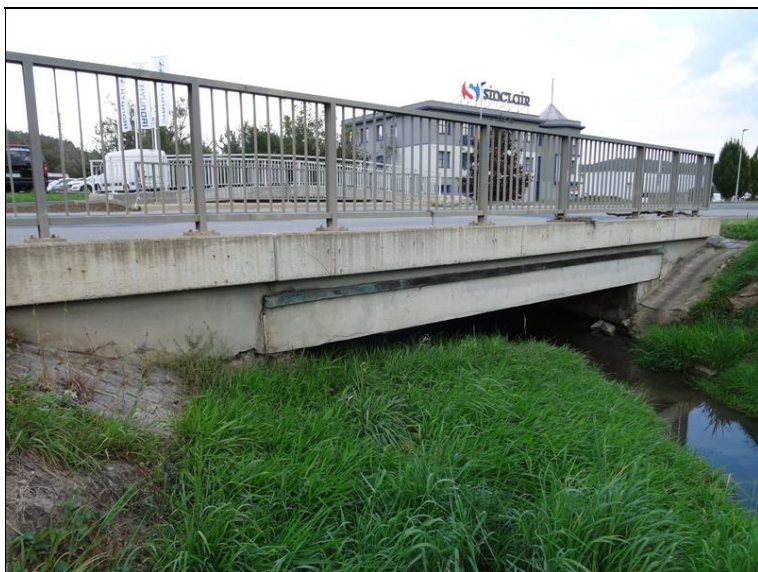
3.JPG Pohled na most zleva.

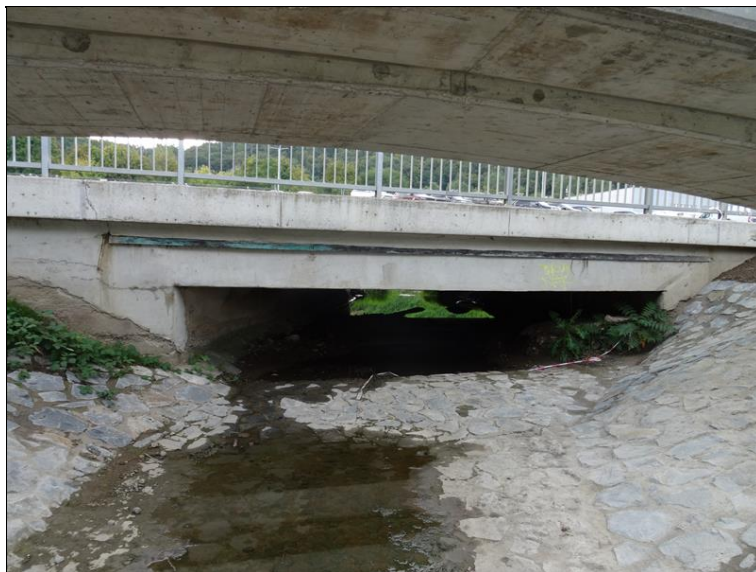
4.JPG Pohled na most zprava.

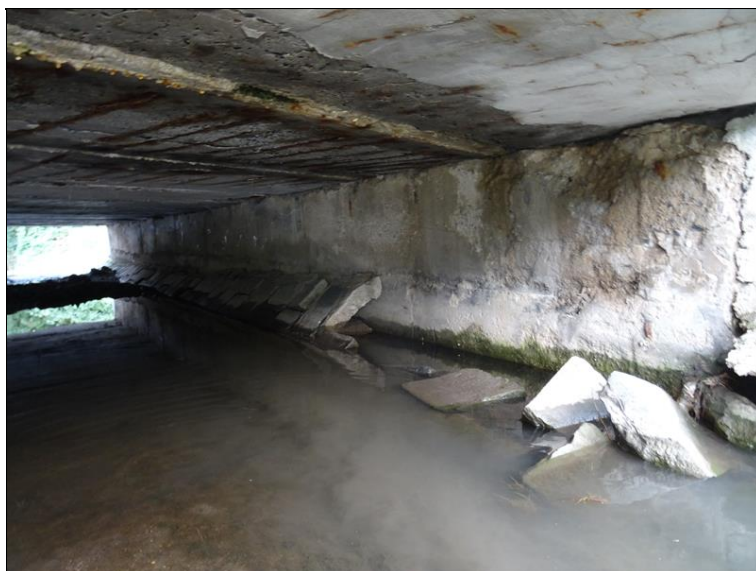
[1.2] 1.2 Mostní podpěry křídla a čelní zdi Na levé straně Op1 silná degradace betonu způsobená výraznými zátoky ložnou spárrou. Na dalším povrchu betonu obou opěr stopy průsaků ložnou spárrou a degradace v menší míře. Spodní část Op2 je po celé délce kryta nánosem bahnitých naplavenin.

5.JPG Pohled na opěru 1 (Op1) ve směru pohled zleva.

| [5] | 1.2 | Mostní podpěry křídla a čelní zdi | Opravu spodní stavby řešit v rámci celkové rekonstrukce mostu. |

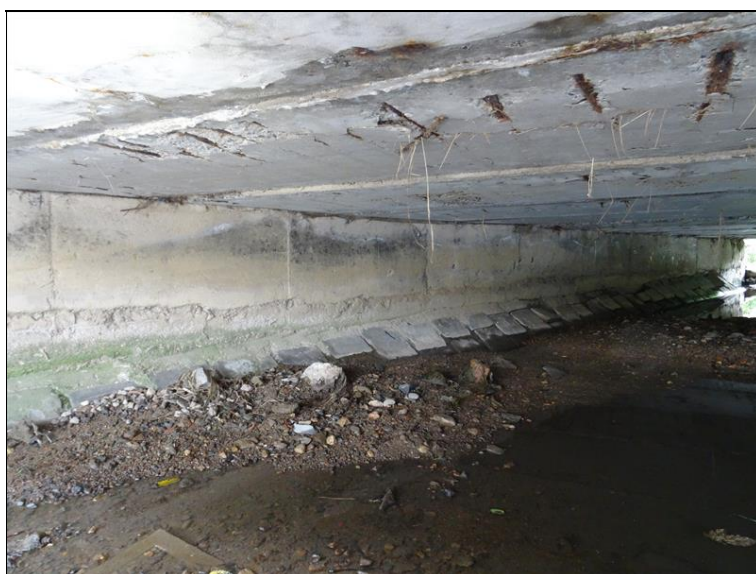
6.JPG Pohled na opěru Op1 ve směru pohledu zprava.

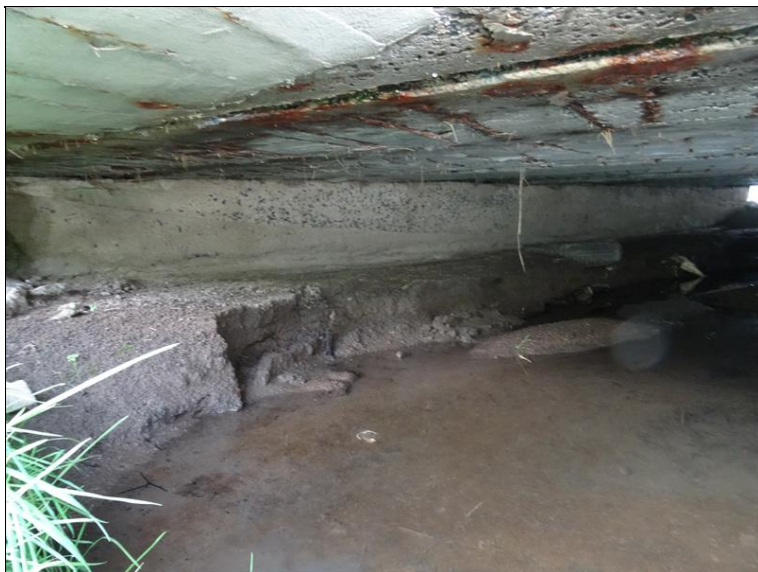
- [4.1] 4.8 Odvodnění Bez závad funkčnosti.
- [4.2] 4.2 Zábradlí Bez závad.
- [4.3] 4.3 Dopravní značení, označení objektu Ve směru na Ivanovice schází tabulka s evidenčním číslem mostu.
- [4.4] 4.6 Území pod mostem a přístup. cesty Mostní otvor je zanesen bahenními naplaveninami, které na straně Op2 kryjí po celé délce její spodní část a na pravém konci opěry jsou překryty ztvrdlým koláčem zbylého betonu. Podél Op1 mocnost naplavenin v menší míře. Při patě opěry je pozorovatelné

opevnění z beton. dlaždic, V délce cca 3 m zleva je opevnění paty Op2 zcela rozpadlé. Ostatní plocha opevnění s vymytým spárováním, místy s uvolněnou dlaždicí a odpadlým nápojným klínem z betonu nahoře dlaždic.

7.JPG Pohled na opěru 2 (Op2) ve směru pohledu zleva.

| [3] | 4.6 | Území pod mostem a přístup. cesty | Provést vyčištění koryta potoka před i pod mostem |

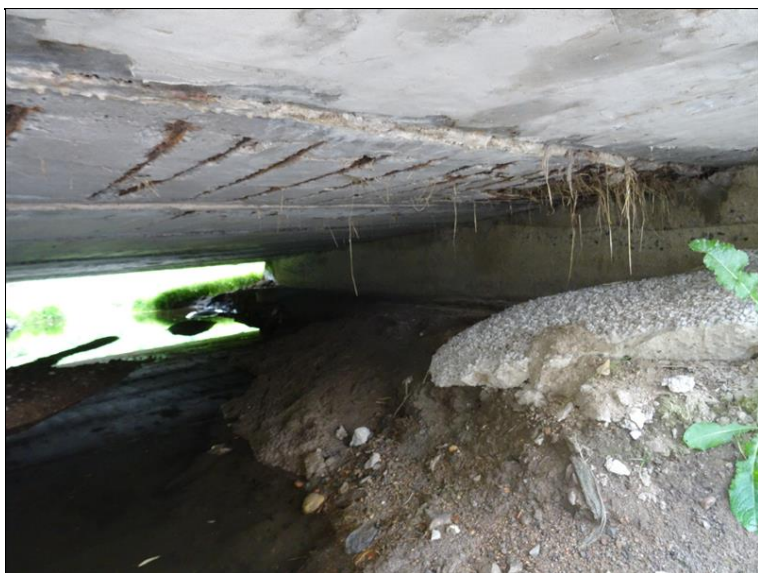
8.JPG Pohled na opěru Op2 ve směru pohledu zprava.

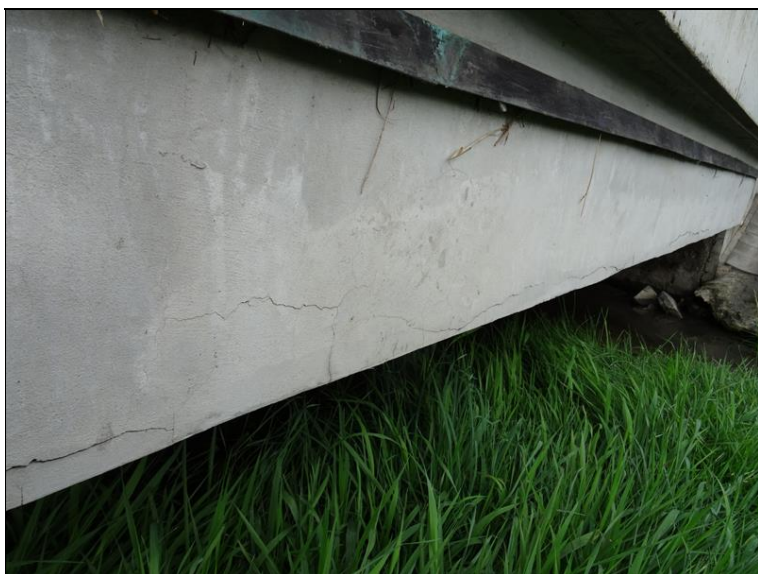
- [1.3] 1.2.4 křídlo Sanační omítka křídel s lokál. trhlinami místy zvýrazněnými přítomností vlhkosti.

9.JPG Levá čelní strana NK. Trhliny v sanační omítce.

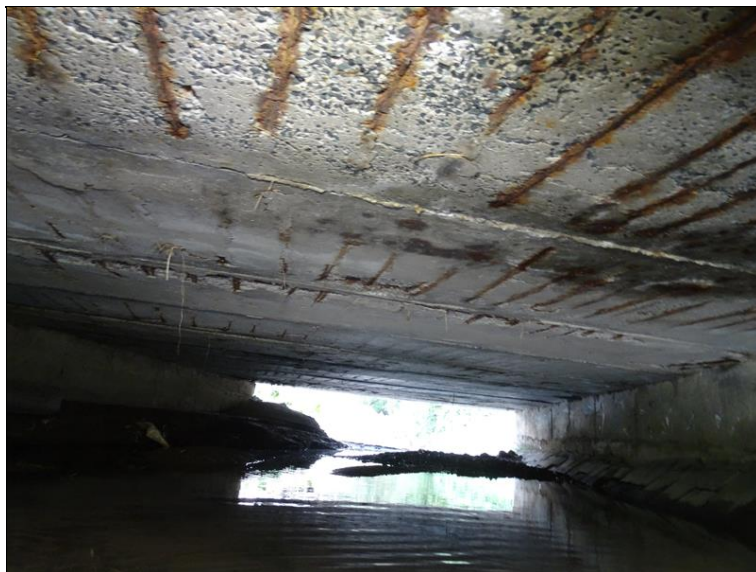
- [2.1] 2.1 Nosná konstrukce Na podhledu NK patné zátoky v místech poruch izolace. Provlhlé jsou zejména oblasti kolem spár mezi krajními nosníky. Zde také dochází na jejich podhledu k výrazné degradaci betonu spojené s četným odpadem nebo znatelnou separací krycí vrstvy výztuže. Obnažená výztuž silně koroduje. Nejvíce jsou zasaženy 2. krajní nosníky. První z kraje jsou opatřené sanační omítkou. V omítce jsou podélné trhliny ukazující na možný odpad spodní fasádní hrany krajních nosníků. Omítka je také lokálně zbarvena průsaky korozních zplodin zřejmě nedostatečně protikorozně ošetřené překryté výztuže.
- [2.2] 2.3 Mostní závěry Z pohledu vodotěsnosti nefunkční.

10.JPG Podhled NK ve směru pohledu zleva.
Průsaky, degrad. beton, koroze obnažené
výztuže.

| [4] | 2.1 | Nosná konstrukce | Zahájit přípravu celkové rekonstrukce mostu. |

| [6] | 2.1 | Nosná konstrukce | Realizovat celkovou rekonstrukci mostu. |

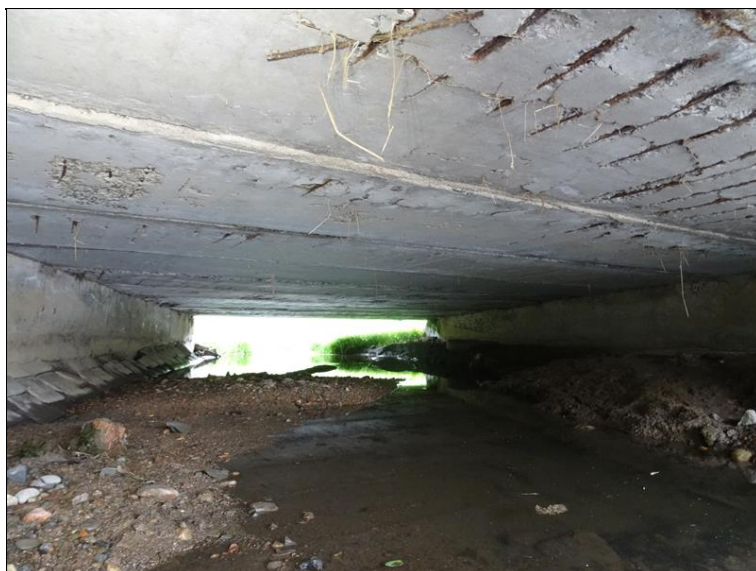
11.JPG Podhled NK ve směru pohledu zprava.
Odpad krycí vrstvy a koroze obnaž. výztuže.

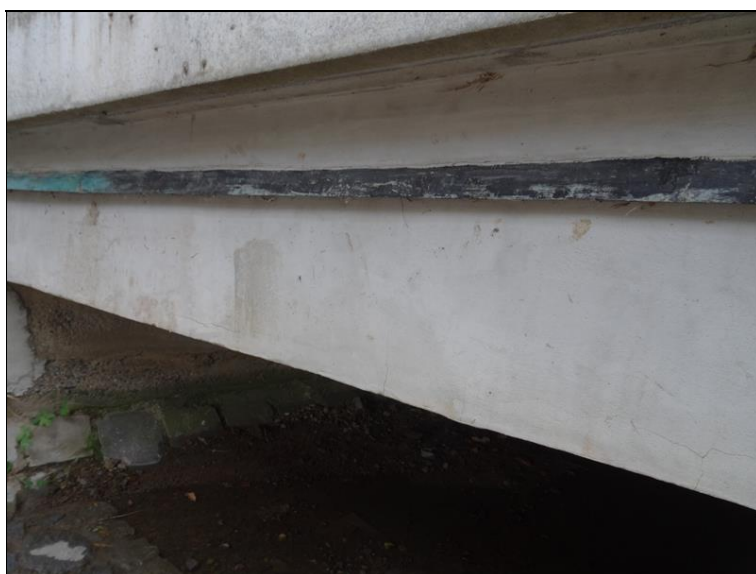
12.JPG Pravá čelní strana NK.

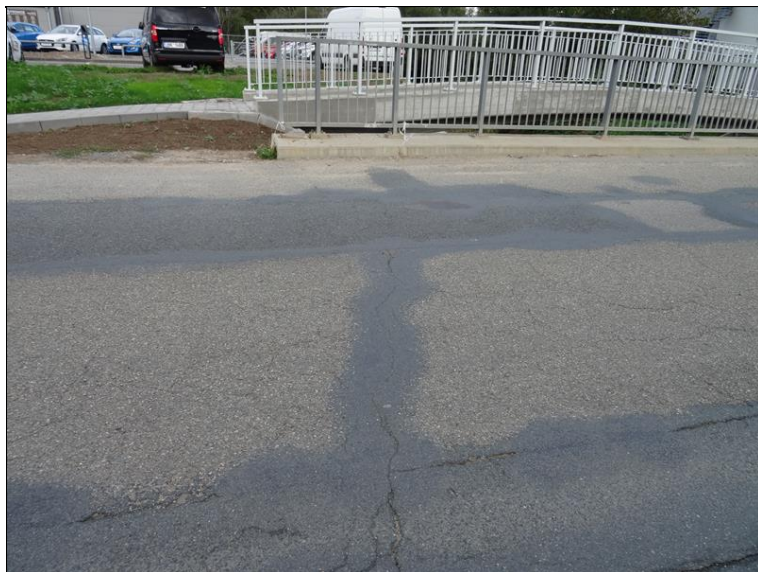
- [3.1] 3.1 Vozovka Podélná široká trhlina ve vozovce cca 0,5 m od levé římsy, přibližně nad spárou mezi dvěma krajními nosníky (možný důsledek rozdílného chování sousedních nosníků). Další kryt vozovky s četnými vysprávkami, otevřenými všesměrnými trhlinami a na konci mostu s výtlupek uprostřed.
- [3.2] 3.3 Římsy, obrubníky, zálivky Na čelní straně pravé římsy trhlina se svislým průběhem. Horní počátek trhliny v místě dilatační spáry nad Op1, konec trhliny na dolní hraně římsy je cca 10cm mimo dilatační spáru. V čelní ploše obou říms jsou místy vlasové trhliny a v pravidelných vzdálenostech prorýsované ocel. vložky zřejmě pomocné výztuže. Pružné tmely vyplňující dilatační spáry v římsách nad opěrami jsou v různé míře odtržené (separované).
- [3.3] 3.5 Izolační systém NK Poruchy izolace v oblasti 2-3 krajních nosníků a místě napojení na podpovrchové dilatace na koncích NK.

13.JPG Kryt vozovky na konci mostu v oblasti nad Op2. Vysprávky, trhliny.

| [7] | 3.1 | Vozovka | Provést pokládku nových asfalt. vrstev na mostě i v jeho předpolích. |

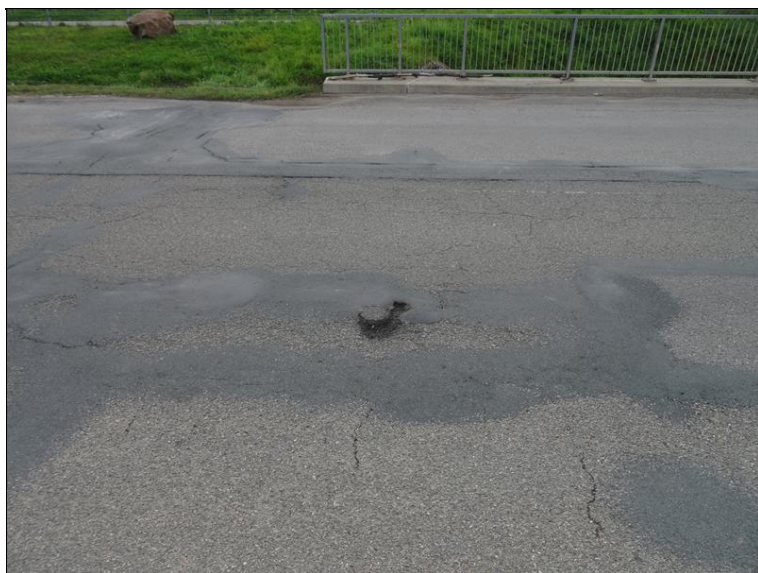
14.JPG Kryt vozovky na začátku mostu. Výtluk, trhliny, vysprávky.

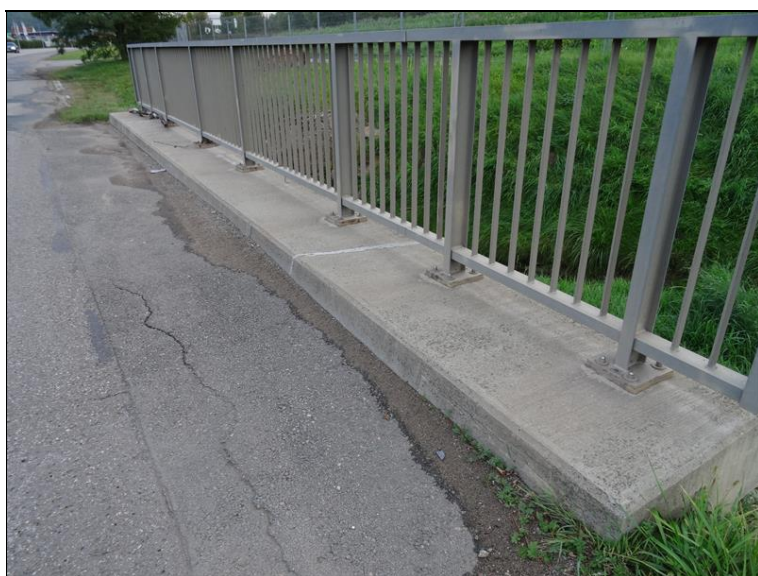
15.JPG Levá římsa. Před římsou v živici podélná široká trhlina. Povrch. degradace betonu, zanesená krajnice.

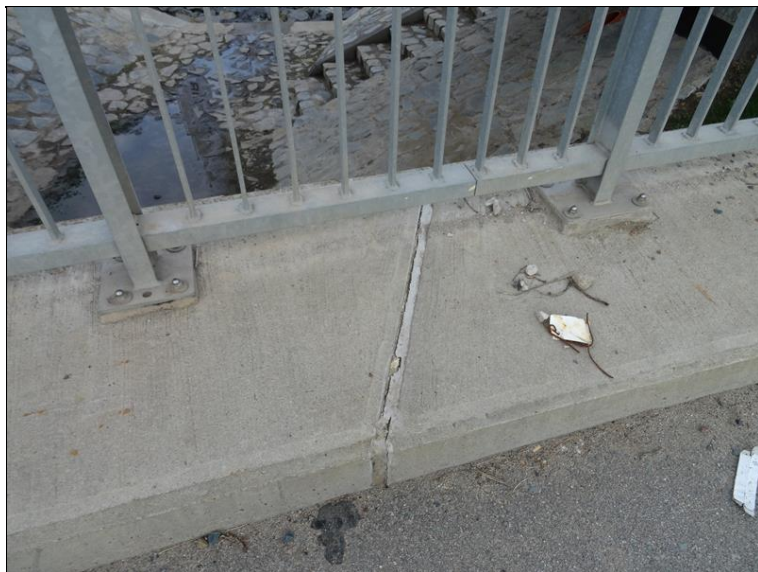
16.JPG Pravá římsa mostu v místě dilatační spáry nad Op1. Separace těsnícího tmelu.

| [1] | 3.3 | Římsy, obrubníky, zálivky | Provést přetmelení dilatačních spár v římsách a vyplnění pružným tmelem trhlinu v pravé římse nad Op1. |

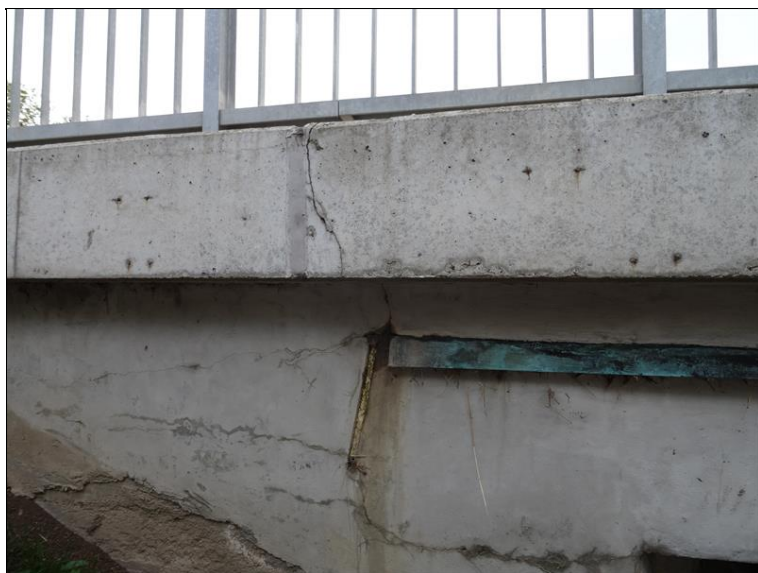
17.JPG Pravá římsa v místě nad Op1. Svislá trhлина mimo dilatační spáru. Patrné průsaky na konci NK a ložnou spárou , vlhkostí zvýrazněné trhliny v sanační omítce křídla opěry.

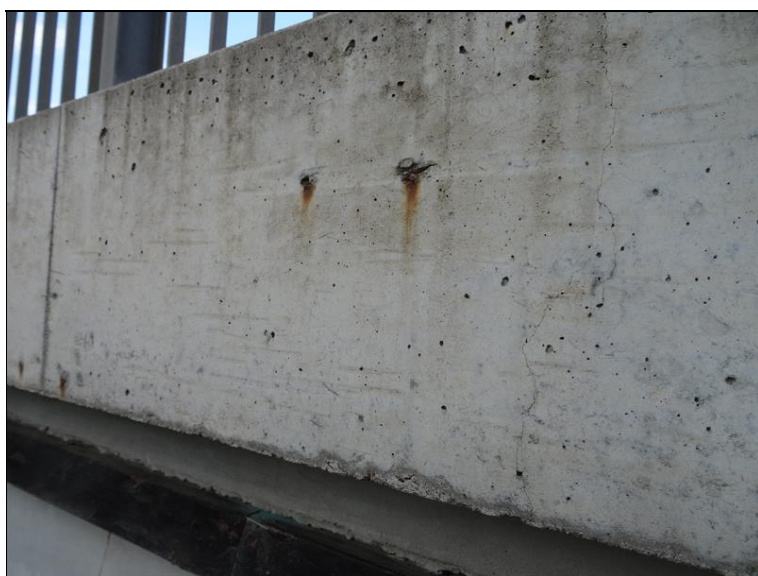
18.JPG Místy prorýsované ocel. vložky na čele římsy.
