# **Most 4135-2**

Most přes Rokytnou za Moravským Krumlovem

## **HLAVNÍ PROHLÍDKA**

Datum provedení prohlídky: 6.6.2019

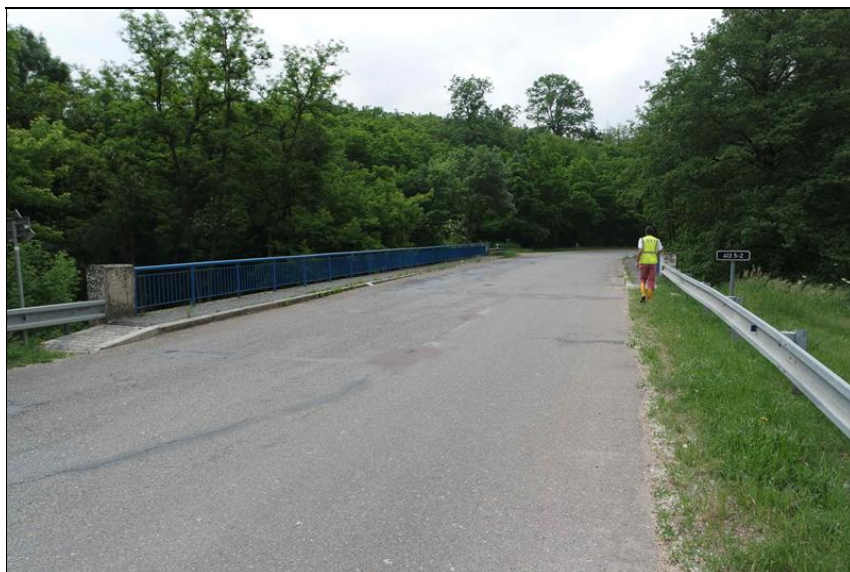
Pohled na most po směru staničení.

### 4.2 Zábradlí

Prvky zábradlí korodují, lokálně jsou sloupky zábradlí v patě poškozené, roztrhlé. Celkově je záchytný systém zcela v rozporu s platnými předpisy - most v extravilánu - pouze obruba, navíc snížená a ocelové zábradlí.

[2]	4.2	Zábradlí	Omezit maximální rychlost na mostě na 50 km/h.
-----	-----	----------	--

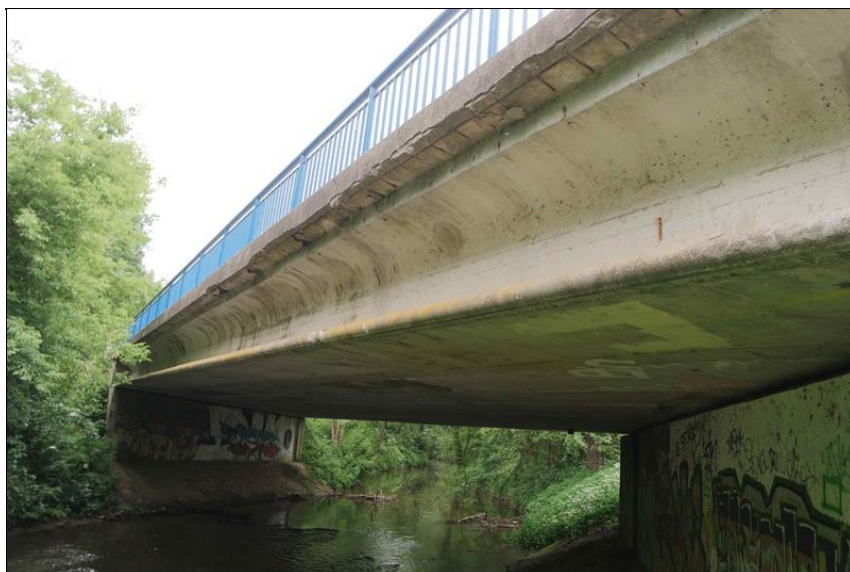
Pohled na most zleva.

### 3.3 Římsy, obrubníky, zálivky

Beton říms degraduje, dochází k separaci a odpadávání krycí vrstvy výztuže a její korozi. Obruby jsou snižené, mírně deformované.

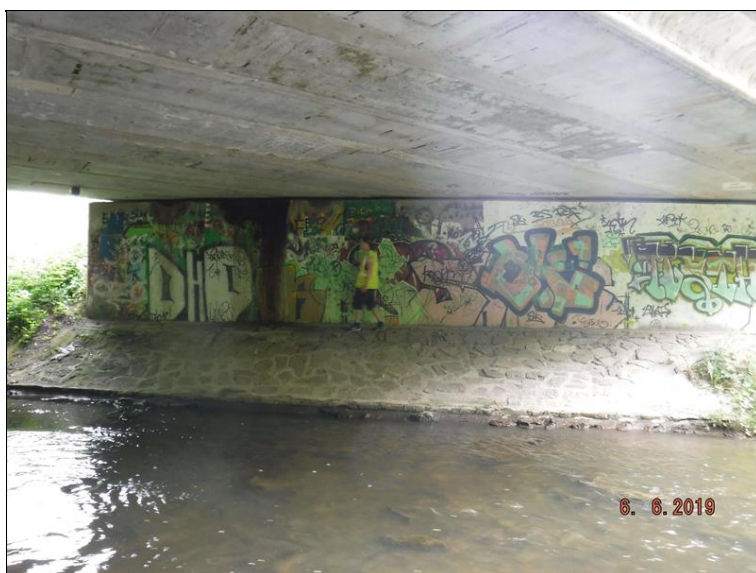
Pohled na opěru 01 - stopy po zatékání do uložení, na lici se tvoří mapy, výluhy, beton povrchově degraduje. Opěra znečištěna sprejery.

### 1.2 Mostní podpěry křídla a čelní zdi

Dochází k zatékání vody na líce opěr z uložení, na povrchu se tvoří mapy, výluhy a inkrustace, povrch mírně degraduje. Pravé křídlo opěry 02 je odkloněno od vozovky o cca 55 mm. Líce spodní stavby jsou znečištěny sprejery.

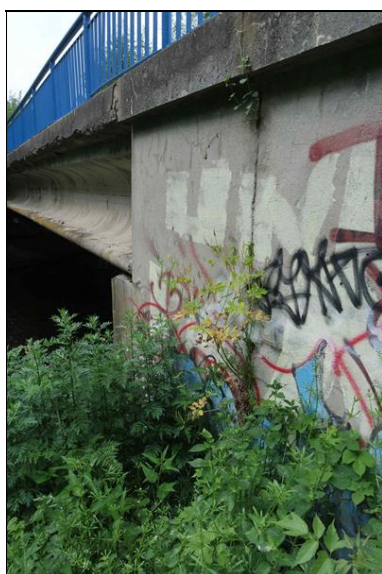
Pohled na levé křídlo opěry 01 - mírně otevřená dilatační spára mezi dříkem opěry a křídlem. Ve spáře stopy po menším zatékání.

### 1.2 Mostní podpěry křídla a čelní zdi

Dochází k zatékání vody na líce opěr z uložení, na povrchu se tvoří mapy, výluhy a inkrustace, povrch mírně degraduje. Pravé křídlo opěry 02 je odkloněno od vozovky o cca 55 mm. Líce spodní stavby jsou znečištěny sprejery.

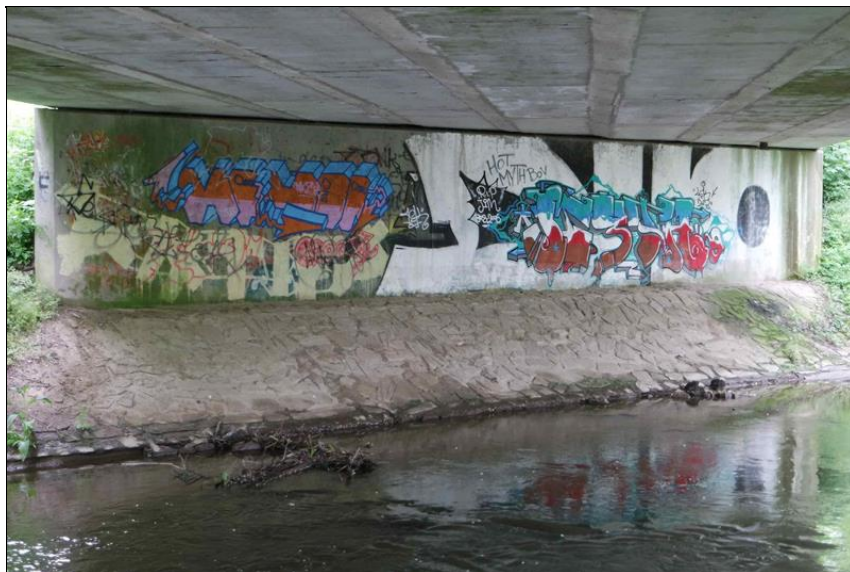
Pohled na opěru 02 - stopy po zatékání do uložení, na líci se tvoří mapy, výluhy, beton povrchově degraduje. Opěra znečištěna sprejery.

### 1.2 Mostní podpěry křídla a čelní zdi

Dochází k zatékání vody na líce opěr z uložení, na povrchu se tvoří mapy, výluhy a inkrustace, povrch mírně degraduje. Pravé křídlo opěry 02 je odkloněno od vozovky o cca 55 mm. Líce spodní stavby jsou znečištěny sprejery.

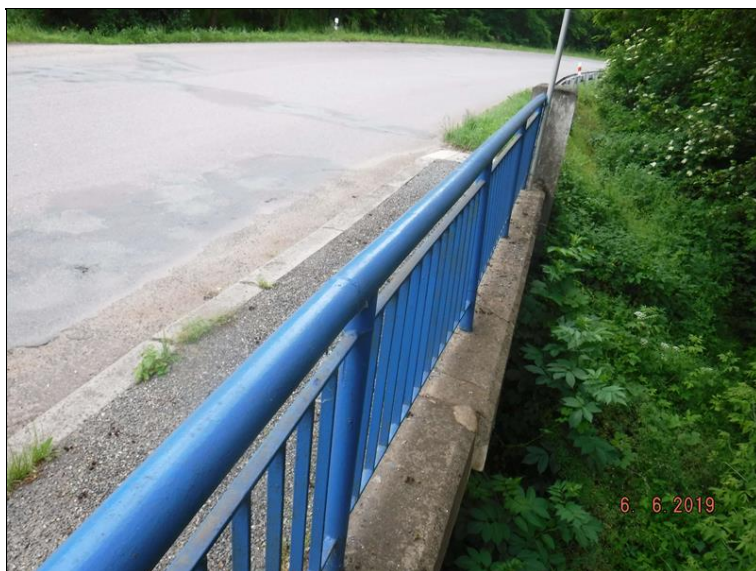
Pravé křídlo opěry 02 - křídlo je vykloněno o cca 55 mm.

### 1.1 Základy mostních podpěr a křídel

Pravé křídlo opěry 02 se vyklání, stav pravděpodobně po kolizi vozidla v místě křídla než porucha založení.

### 1.2 Mostní podpěry křídla a čelní zdi

Dochází k zatékání vody na líce opěr z uložení, na povrchu se tvoří mapy, výluhy a inkrustace, povrch mírně degraduje. Pravé křídlo opěry 02 je odkloněno od vozovky o cca 55 mm. Líce spodní stavby jsou znečištěny sprejery.

[1]	1.1	Základy mostních podpěr a křídel	Za běžných prohlídek sledovat pravé křídlo opěry 02 a potvrdit stabilizovanost vyklánění.
-----	-----	----------------------------------	---

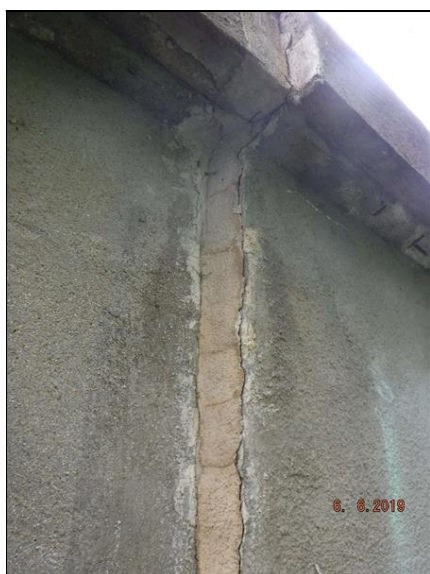
Dilatační spára pravého křídla opěry 02 - křídlo je vykloněné o cca 55 mm. Dle sanační stěrky se dále nevyklání, sledovat.

### 1.1 Základy mostních podpěr a křídel

Pravé křídlo opěry 02 se vyklání, stav pravděpodobně po kolizi vozidla v místě křídla než porucha založení.

### 1.2 Mostní podpěry křídla a čelní zdi

Dochází k zatékání vody na líce opěr z uložení, na povrchu se tvoří mapy, výluhy a inkrustace, povrch mírně degraduje. Pravé křídlo opěry 02 je odkloněno od vozovky o cca 55 mm. Líce spodní stavby jsou znečištěny sprejery.

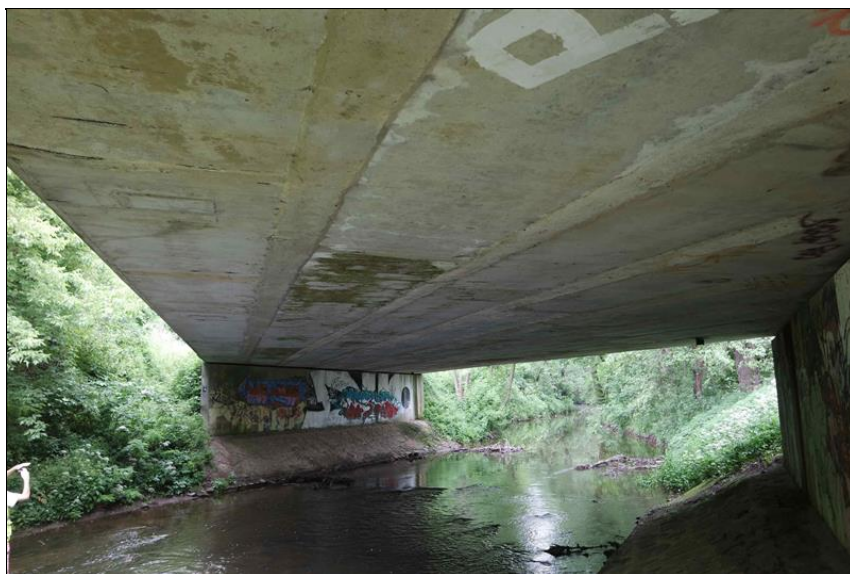
Podhled nosné konstrukce - podhled konstrukce lokálně vlhký, dochází k lokální separaci krycí vrstvy výztuže, jejímu odpadávání a korozi obnažené výztuže.

## 2 Nosná konstrukce mostu (horní stavba)

Podhled konstrukce je lokálně vlhký, dochází k lokální separaci krycí vrstvy výztuže, jejímu odpadávání a korozi obnažené výztuže. Dochází k mírnému zatékání na bok NK, beton prefabrikovaného nosníku lokálně degraduje, místy obnažena korodující výztuž. Zatékání zjištěno i v uložení přes netěsnící MZ. V podhledu malé konzoli NK dochází k obnažení a korozi výztuže.

[4]	2	Nosná konstrukce mostu (horní stavba)	Připravit a provést rekonstrukci mostu zaměřenou na výměnu mostního svršku a vybavení a opravu nosné konstrukce a spodní stavby.
-----	---	---------------------------------------	--

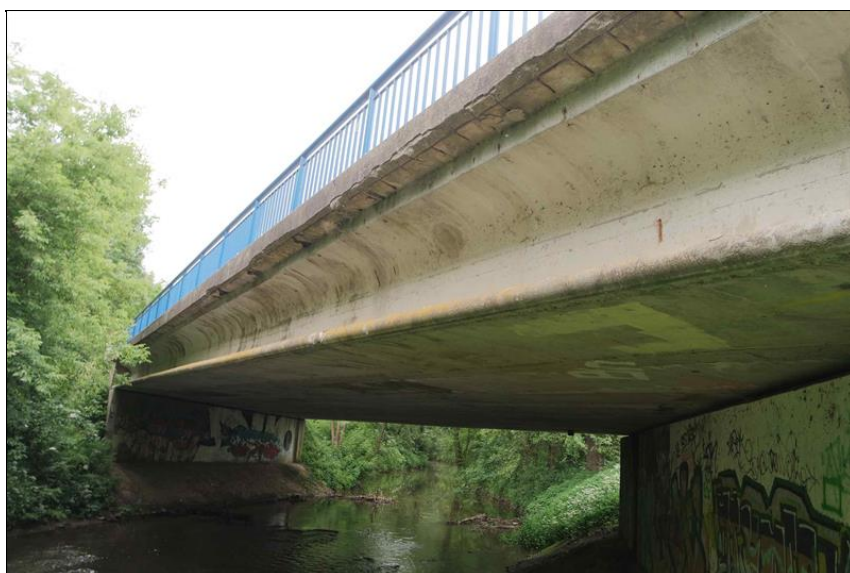
Levý bok nosné konstrukce - dochází k mírnému zatékání na bok NK, beton prefabrikovaného nosníku lokálně degraduje, místy obnažena korodující výztuž. V podhledu malé konzoli NK dochází k obnažení a korozi výztuže.

## 2 Nosná konstrukce mostu (horní stavba)

Podhled konstrukce je lokálně vlhký, dochází k lokální separaci krycí vrstvy výztuže, jejímu odpadávání a korozi obnažené výztuže. Dochází k mírnému zatékání na bok NK, beton prefabrikovaného nosníku lokálně degraduje, místy obnažena korodující výztuž. Zatékání zjištěno i v uložení přes netěsnící MZ. V podhledu malé konzoli NK dochází k obnažení a korozi výztuže.

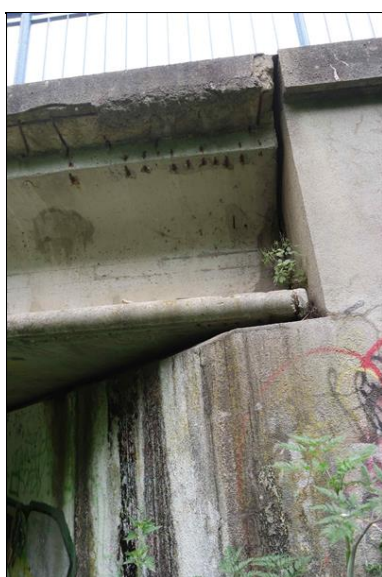
Stopy po zatékání do uložení .

## 2 Nosná konstrukce mostu (horní stavba)

Podhled konstrukce je lokálně vlhký, dochází k lokální separaci krycí vrstvy výztuže, jejímu odpadávání a korozi obnažené výztuže. Dochází k mírnému zatékání na bok NK, beton prefabrikovaného nosníku lokálně degraduje, místy obnažena korodující výztuž. Zatékání zjištěno i v uložení přes netěsnící MZ. V podhledu malé konzoli NK dochází k obnažení a korozi výztuže.

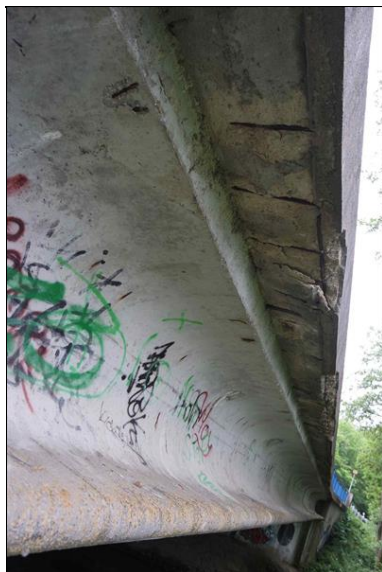
V pohledu malé konzoli NK dochází k obnažení a korozi výztuže.

## 2 Nosná konstrukce mostu (horní stavba)

Podhled konstrukce je lokálně vlhký, dochází k lokální separaci krycí vrstvy výztuže, jejímu odpadávání a korozi obnažené výztuže. Dochází k mírnému zatékání na bok NK, beton prefabrikovaného nosníku lokálně degraduje, místy obnažena korodující výztuž. Zatékání zjištěno i v uložení přes netěsnící MZ. V pohledu malé konzoli NK dochází k obnažení a korozi výztuže.

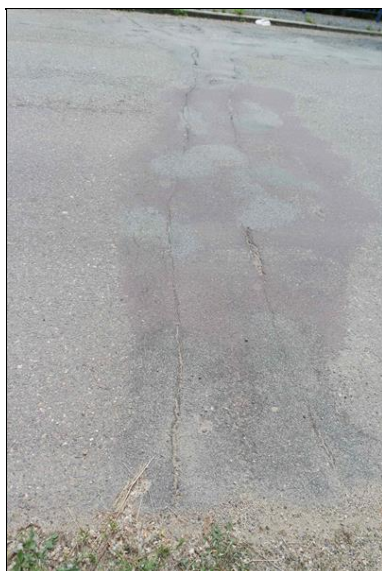
Trhliny a deformace ve vozovce nad opěrou 01.

## 3.1 Vozovka

Vozovka je na mostě i v předpolích porušena četnými trhlinami, propady a deformacemi.

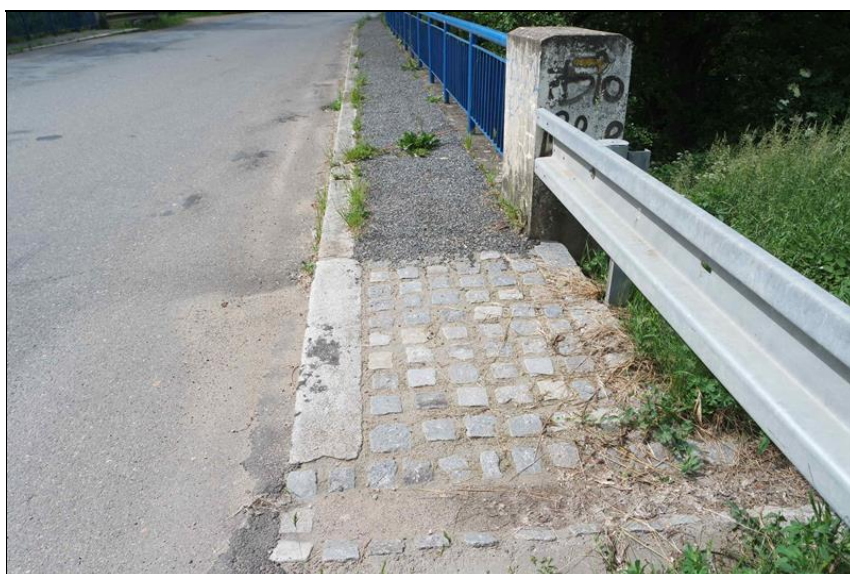
Pohled na pravou římsu - obruby jsou snižené, povrch chodníku je deformovaný, porušený trhlinami ve kterých se uchycuje vegetace.

## 3.2 Chodníky

Povrch je mírně deformovaný, porušený lokálními trhlinami s usazenou vegetací.

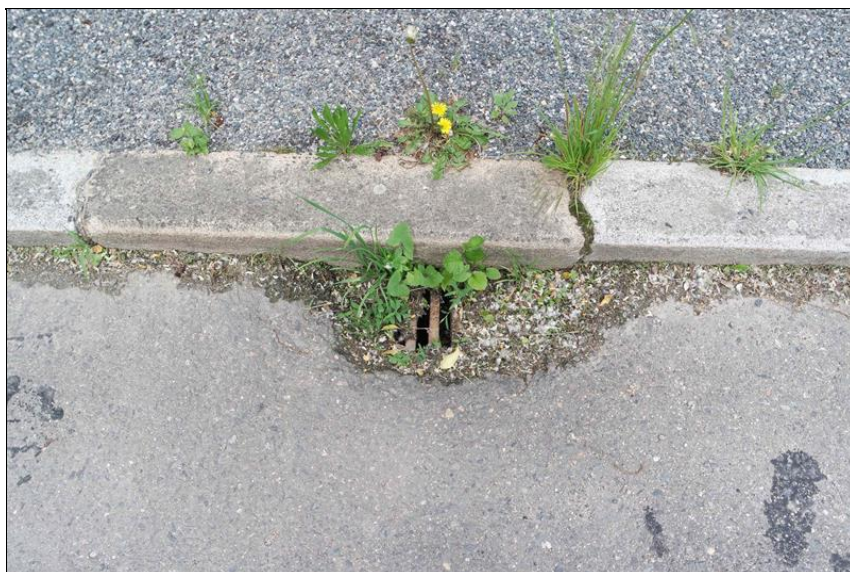
Odvodňovače jsou zaneseny nečistotami a vegetací.

### 3.3 Římsy, obrubníky, zálivky

Beton říms degraduje, dochází k separaci a odpadávání krycí vrstvy výztuže a její korozi. Obruby jsou snižené, mírně deformované.

### 4.8 Odvodnění

Odvodňovače jsou zanesené, průchodky silně korodují.

[3]	4.8	Odvodnění	Pročistit odvodňovače.
-----	-----	-----------	------------------------

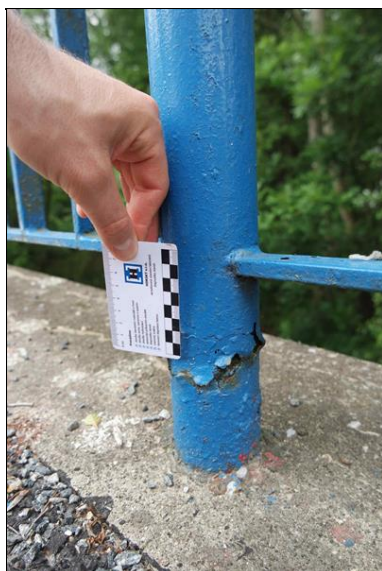
Sloupky zábradlí jsou poškozené a prvky zábradlí korodují.

### 3.3 Římsy, obrubníky, zálivky

Beton říms degraduje, dochází k separaci a odpadávání krycí vrstvy výztuže a její korozi. Obruby jsou snižené, mírně deformované.

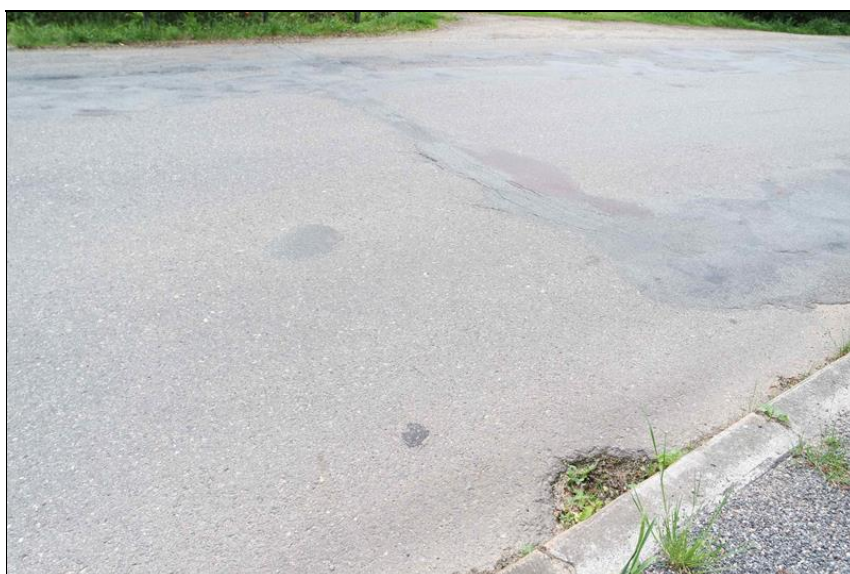
Poruchy vozovky za opěrou 02.

### 3.1 Vozovka

Vozovka je na mostě i předpolích porušená četnými trhinami, propady a deformacemi.

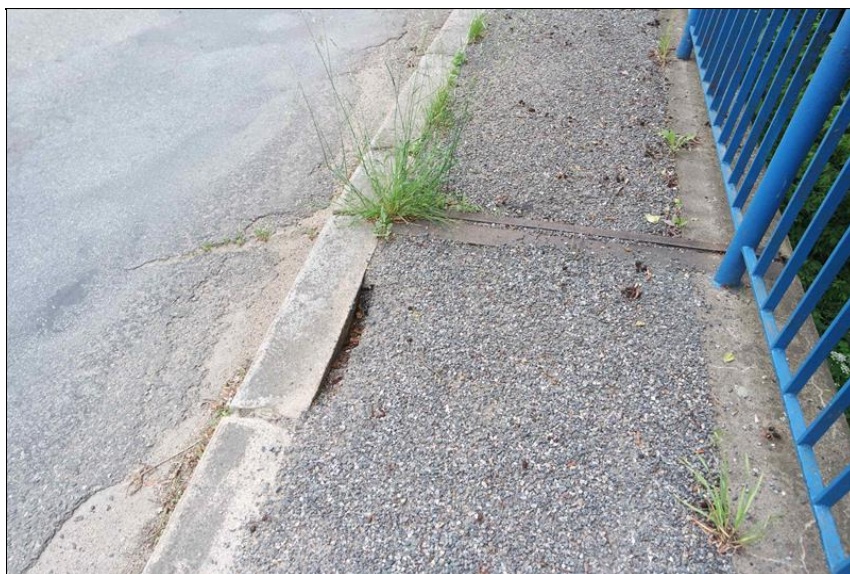
Degradace povrchu chodníku, obruby mírně zdeformované, snížené, vozovka poškozená deformacemi a trhlinami.

### 3.2 Chodníky

Povrch je mírně deformovaný, porušený lokálními trhlinami s usazenou vegetací.

### 3.3 Římsy, obrubníky, zálivky

Beton římsy degraduje, dochází k separaci a odpadávání krycí vrstvy výztuže a její korozi. Obruby jsou snížené, mírně deformované.

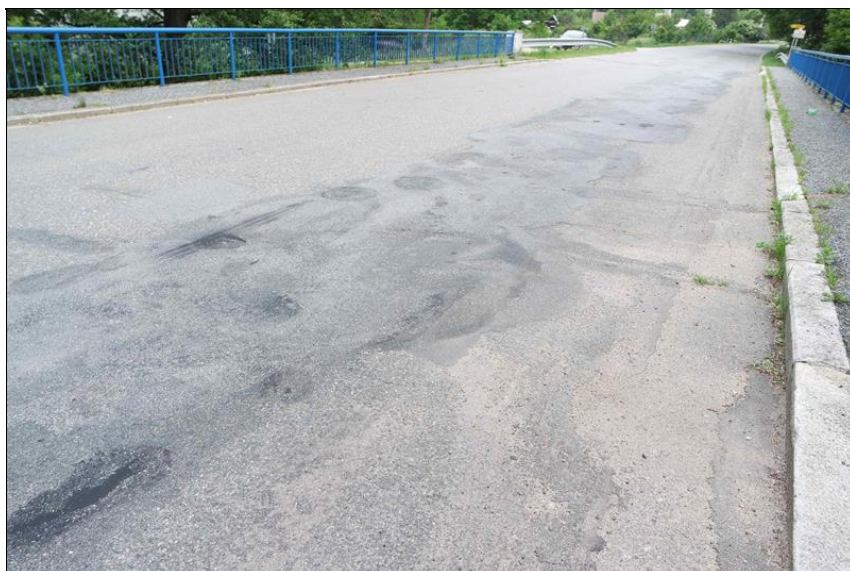
Deformace, trhliny, propady a výtluky ve vozovce.

### 3.1 Vozovka

Vozovka je na mostě i předpolích porušená četnými trhlinami, propady a deformacemi.

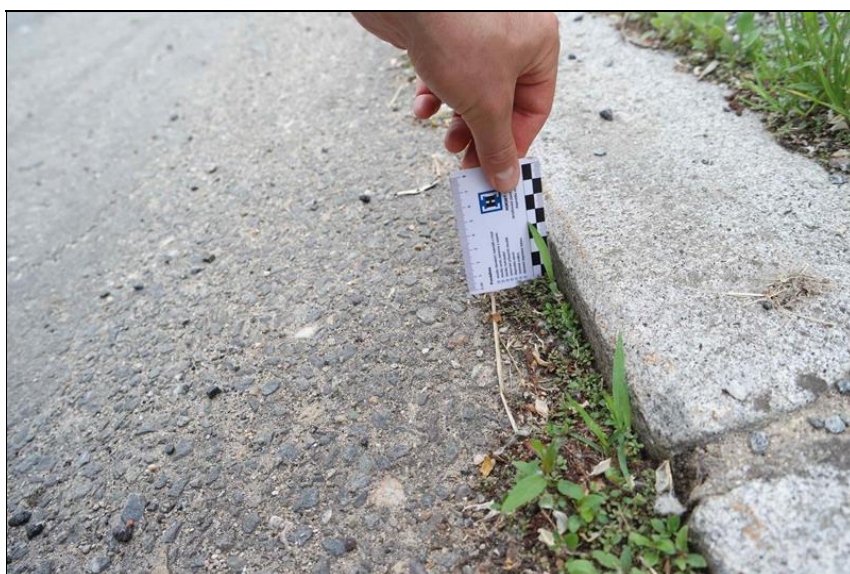
Výška obruby.

### 3.3 Římsy, obrubníky, zálivky

Beton římsy degraduje, dochází k separaci a odpadávání krycí vrstvy výztuže a její korozi. Obruby jsou snížené, mírně deformované.

### 4.2 Zábradlí

Prvky zábradlí korodují, lokálně jsou sloupky zábradlí v patě poškozené, roztrhlé. Celkově je záchytný systém zcela v rozporu s platnými předpisy - most v extravilánu - pouze obruba, navíc snížená a ocelové zábradlí.
