Most 379-026

Most přes Svitavu před Blanskem

HLAVNÍ PROHLÍDKA

Objekt: Most ev.č. 379-026 (Most přes Svitavu před Blanskem)

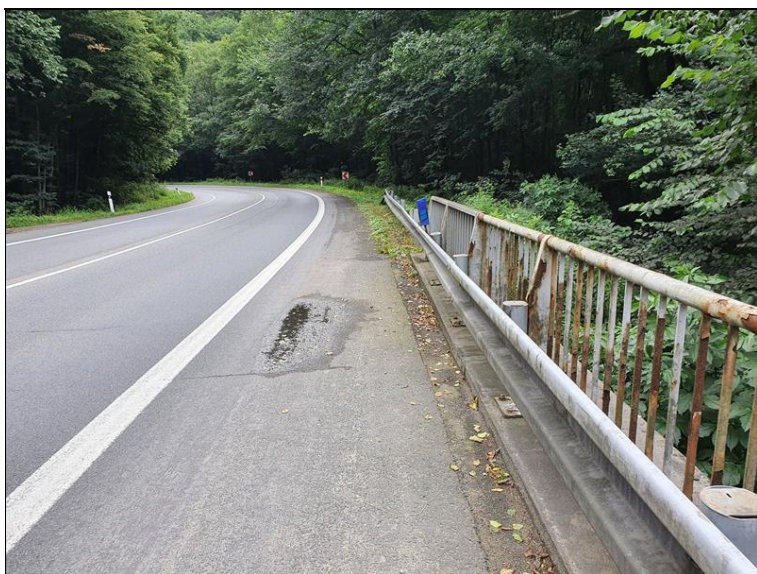
[3.1] 3.1 Vozovka Porostlá krajnice nízkou vegetací a nerovnosti s usazováním vody. Občasné prasklinky krytu.

Pravá římsa, stojící voda na vozovce

| [1] | 3.1 | Vozovka | Vyčistit krajnice. |

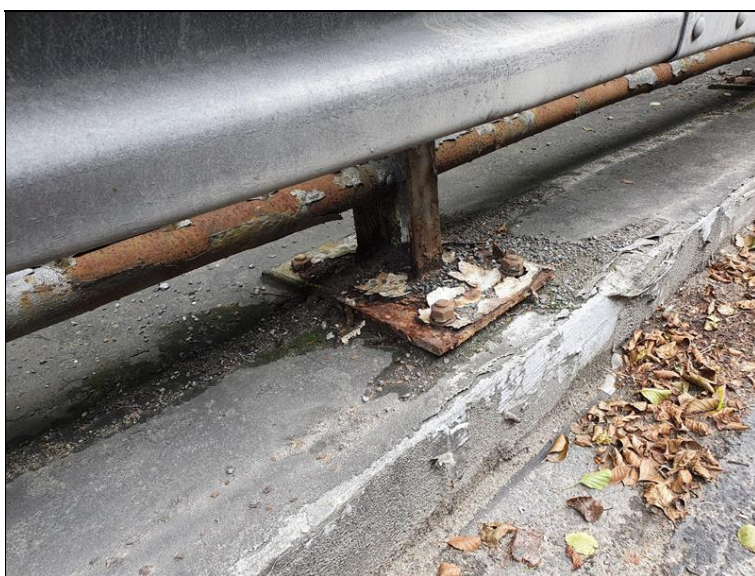
[4.1] 4.1 Svodidla/Zábradelní svodidla Na zábradlí povrchová koroze, na svodidlech je koroze hloubková. Poničené sloupky svodidla od havárie.

Poškozená patní deska sloupku svodidla

svodidla | Výměna zábradelního svodidla. |

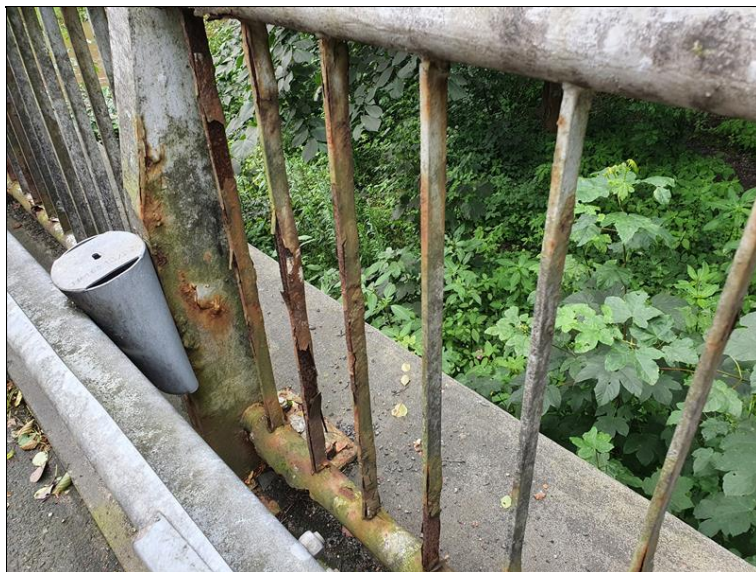
Poškozené svodidlo

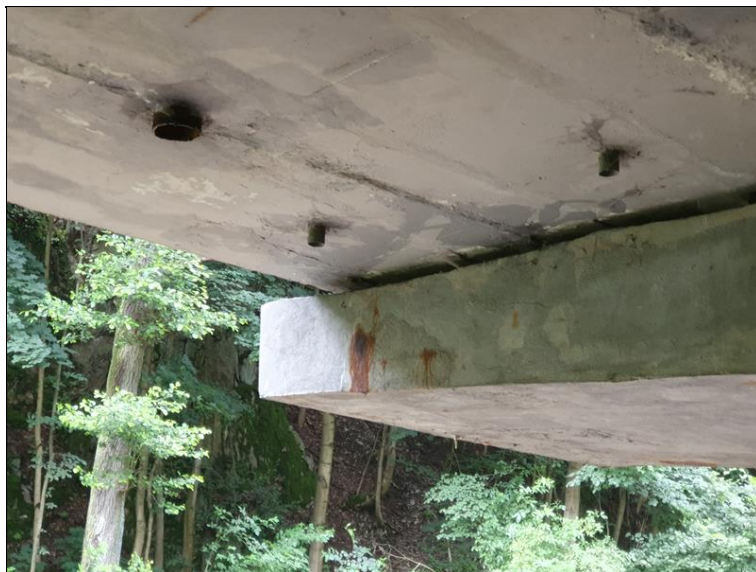
[1.1] 1.1 Základy mostních podpěr a křídel Spodní stavba pomalovaná grafity, lokální průsaky na konzolách podpěr.

Poruchy na úl.prahu pilíře

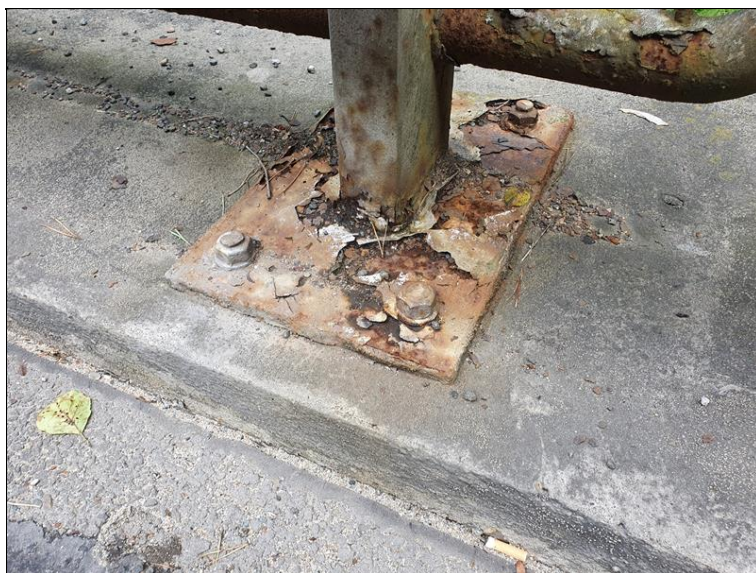
Poškozená patní deska sloupku svodidla

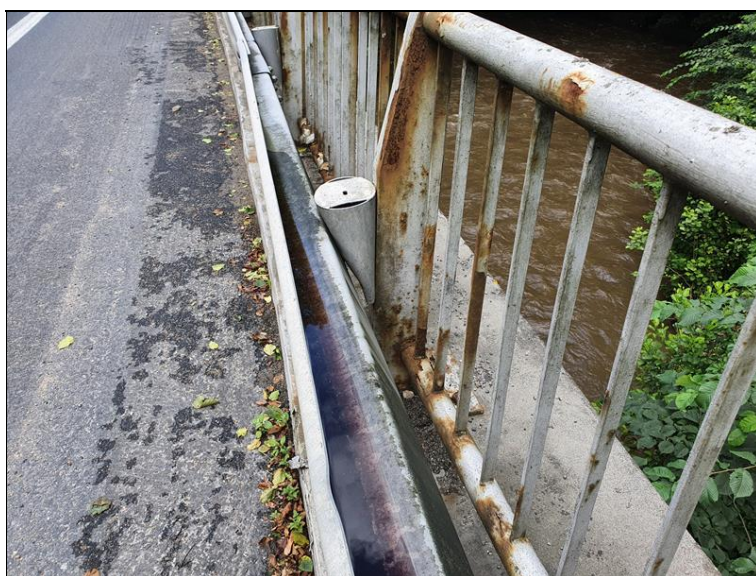
Poškozené svodidlo

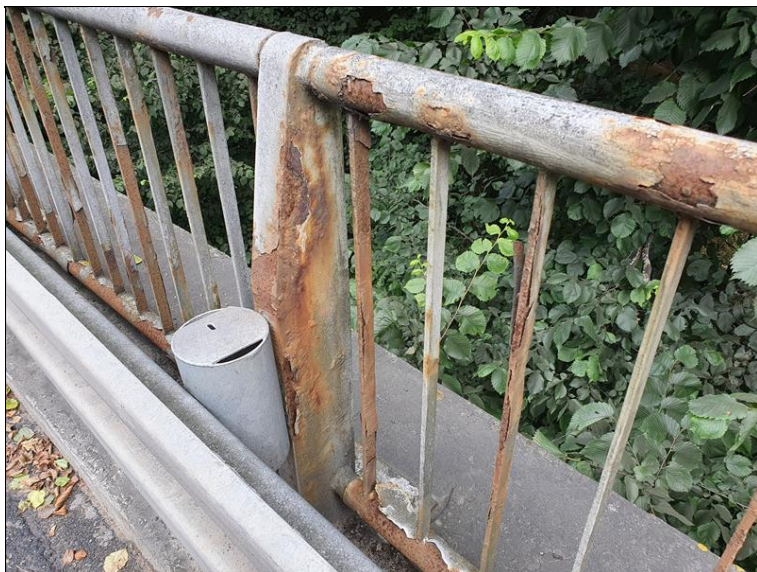
Koroze svodidla

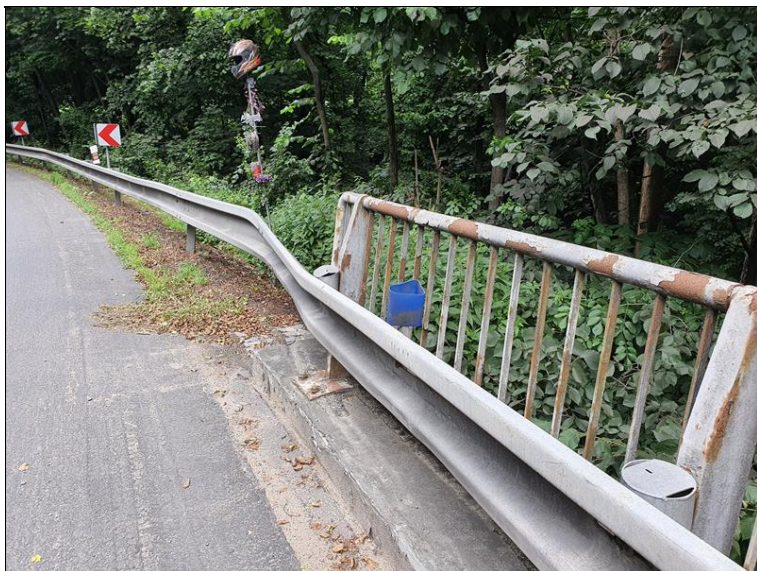
Deformace svodidla za mostem
