# **Most 37937-2**

Most přes Svitavu v Blansku

## **HLAVNÍ PROHLÍDKA**

Datum provedení prohlídky: 14.11.2022

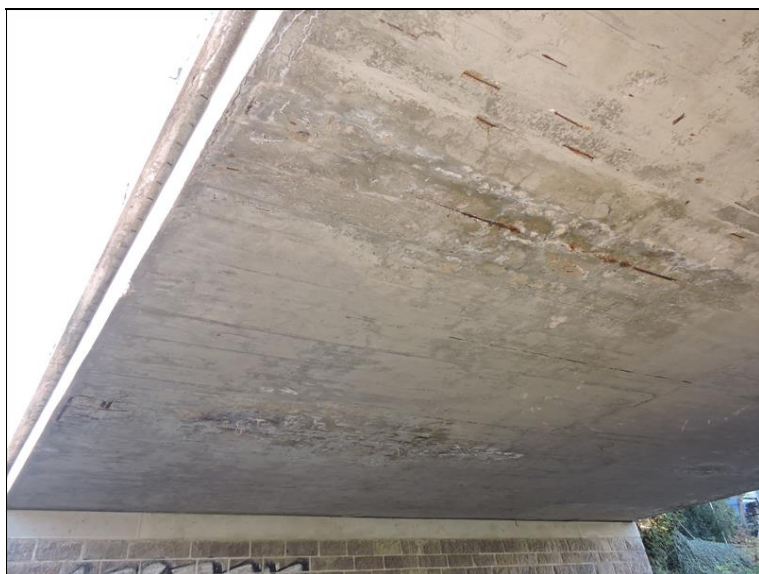
Podhled na NK - pole č. 1

Na nosnou konstrukce v 1. poli zatéká, zejména pak na okrajích pod římsami, zde viditelné vápenné výluhy ve formě map, lokálně však zatékání i v plošně nosné konstrukce, Při okrajích lokálně dochází k tvorbě krápníků. Zatékání též kolem vyústění odvodňovačů. Na boku desky trhlínky s vápennými výluhy ve formě závěsů.

| [4] | 2.1 | Nosná konstrukce | V horizontu 5 let provést generální opravu - nový mostní svršek a izolace, nové mostní vybavení, sanace podhledu nosné konstrukce. |

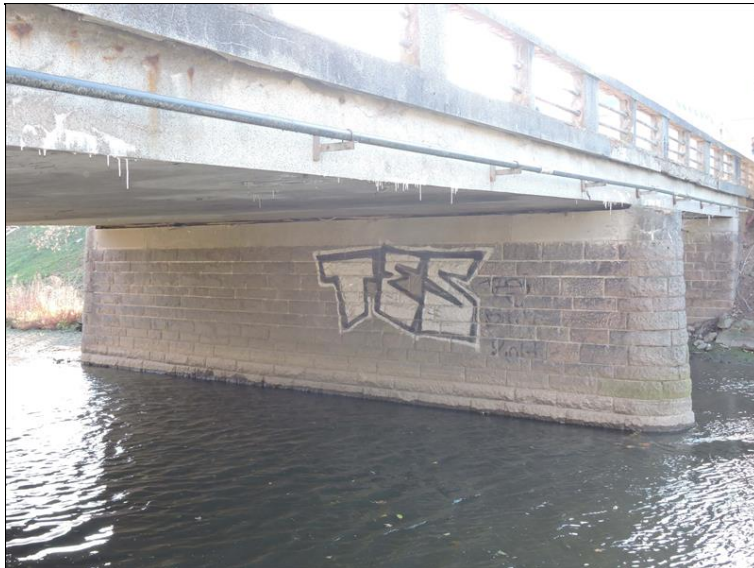
P2 - pole 2

Zhlaví P2-P2-POS je povrchově degradované.

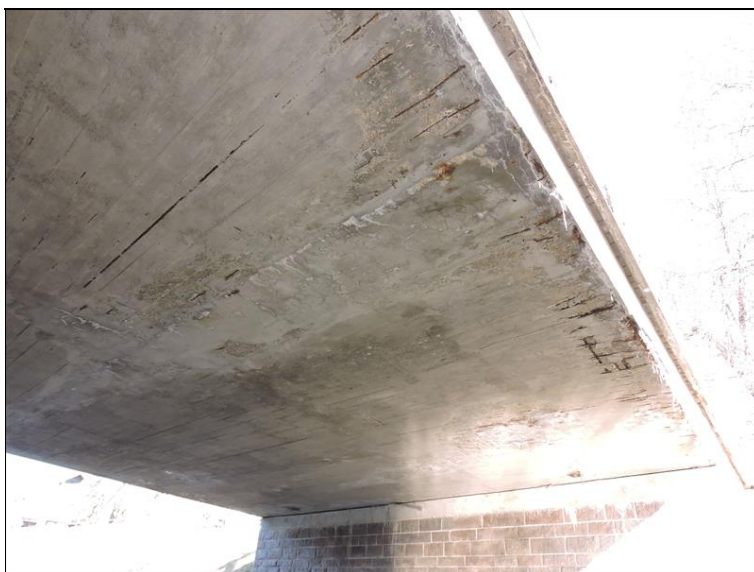
Podhled na NK - pole 2

Nosná konstrukce 2. pole dtto jako 1. pole avšak na výtoku na boku desky odpadá velká část omítky a krycí vrstvy a odhalená korodující výztuž, v tomto místě i id nosné konstrukce silný vápenný výluh na spodní stavbu. V 2. poli taktéž větší zatékání uprostřed pole.

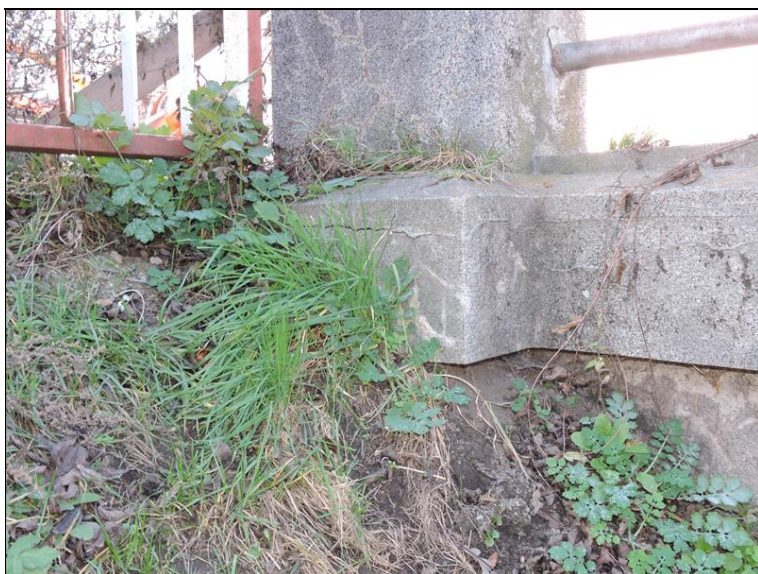
Kř1P - trhlina v římse

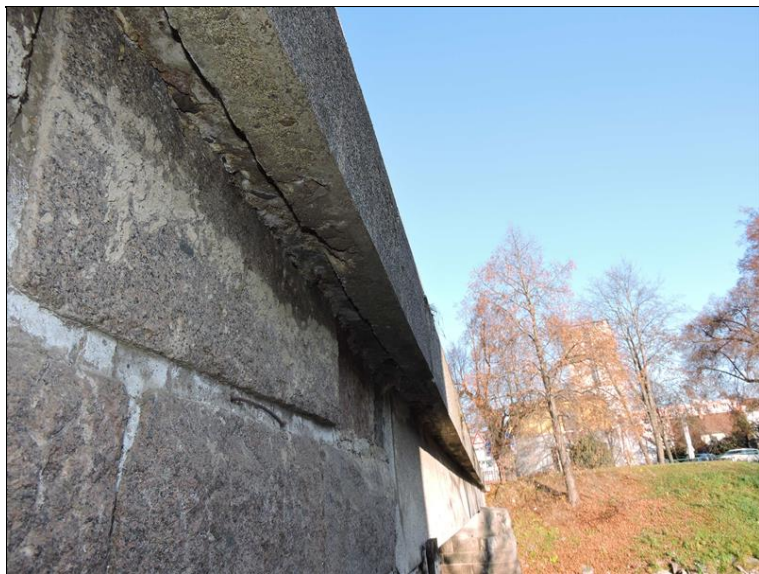
Podhled P římsy

| [3.4] | 3.3 | Římsy, obrubníky, zálivky | 2020 - Římsy jsou plošně omšelé, s uchycenými lišejníky. Omítka na boku římsy potrhána s lokálními vápennými výluhy. Omítka na boku levé římsy v místě P2 zcela odpadá, římsa degraduje a má vyhrzlou korodující výztuž. Podhled římsy potečený lokálně s odhalenou korodující výztuží v okapniče. Obrubníky v místě šachet silně prosedlé. Zálivky na mostě nejsou.<br>2022 - Boční plocha L římsy u OP1 odtržena, hrozí upadnutí. |

| [2] | 3.3 | Římsy, obrubníky, zálivky | Bezodkladně odstranit z říms nesoudržné části, aby neodpadly samovolně. |
