# **Most 41614-4**

Most přes Litavu v Blučině

## **HLAVNÍ PROHLÍDKA**

Datum provedení prohlídky: 31.5.2022

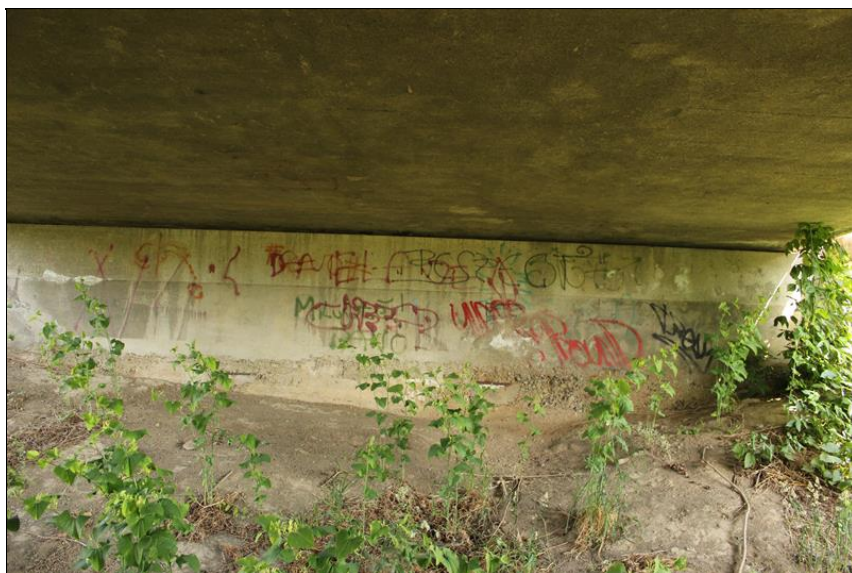
[1.1]	1.1	Základy mostních podpěr a křídel	Bez provedení sond nelze zjistit stav základů. Mostní objekt nevykazuje závady pramenící od poruch založení.
[1.2]	1.2	Mostní podpěry křídla a čelní zdi	U opěry 1 - rozpadající se beton v dolní části opěry. U opěry 4 - obnažená korodující výztuž, degradace betonu. Pilíř 2 - levá strana - silná degradace úložného prahu.

05-pohled na opěru 1 - podhled NK v  
1.poli.JPG

| [3] | 1.2 | Mostní podpěry křídla a čelní zdi | V rámci rekonstrukce mostu sanovat obě opěry. Vyspravit opevnění svahů u opěr. |

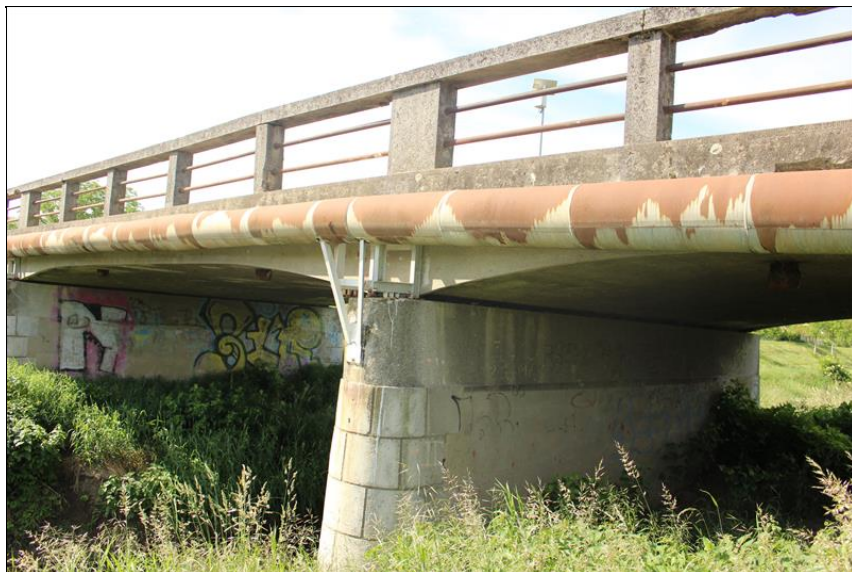
07-boční pohled na pilíř 2 - uložení NK.JPG

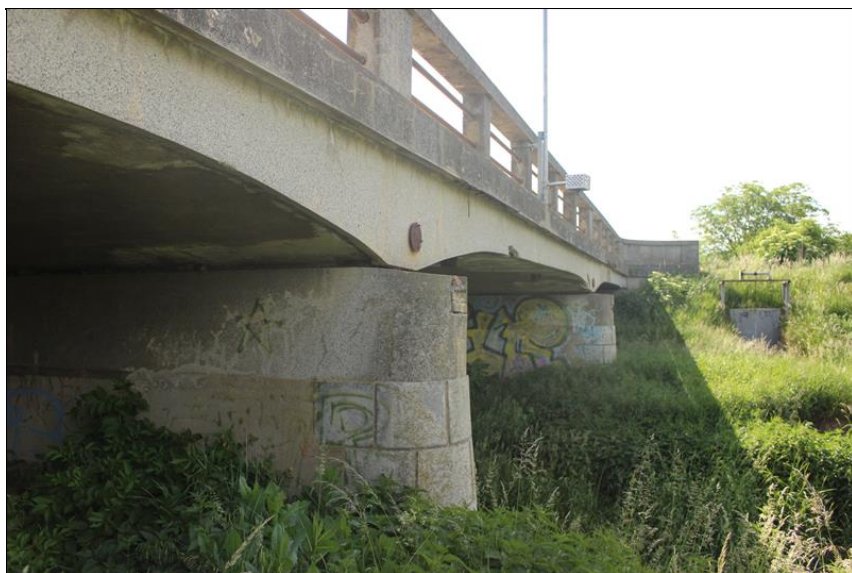
08-boční pohled na NK a pilíře.JPG

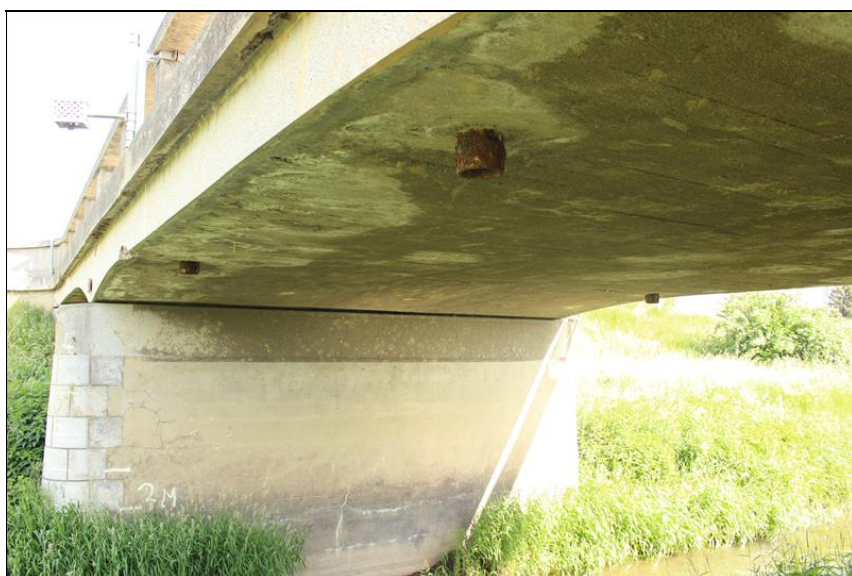
[2.1]	2.1	Nosná konstrukce	V poli 1 stopy po zatékání na krajích NK. V poli 2 stopy po průsacích, krápníky. V poli 3 - stopy po průsacích na krajích NK. V poli 2 je odprýsknutá hrana NK, obnažená korodující výztuž.
[2.2]	2.2	Ložiska, klouby	Tangenciální ložiska na opěrách jsou zkorodovaná.

09-nosná konstrukce v 2.poli.JPG

| [4] | 2.1 | Nosná konstrukce | Provést rekonstrukci mostní konstrukce - odstranit mostní svršek provést novou izolaci, nové odvodňovače, nové římsy i zábradlí, novou živičnou vozovku. Provést sanaci nosné konstrukce. |

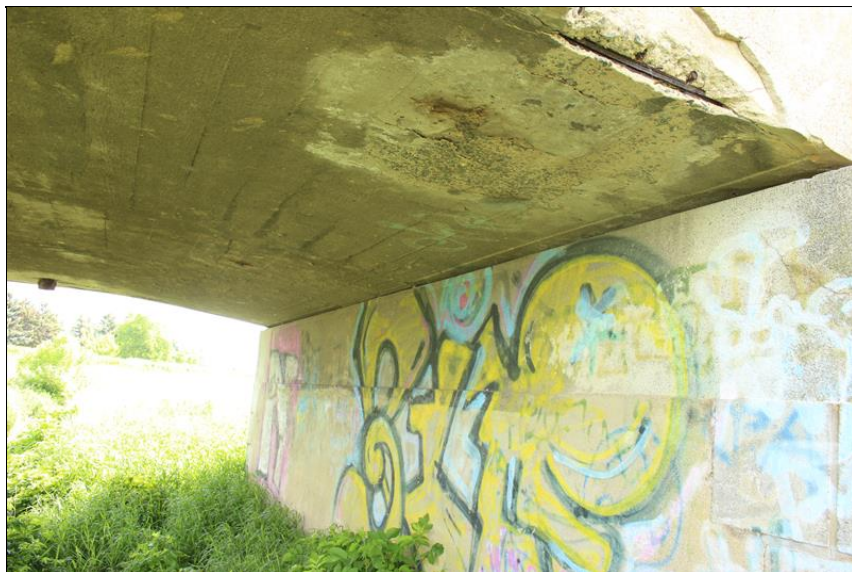
10-v poli 3 - obnažená hrana NK -  
korodující výztuž.JPG

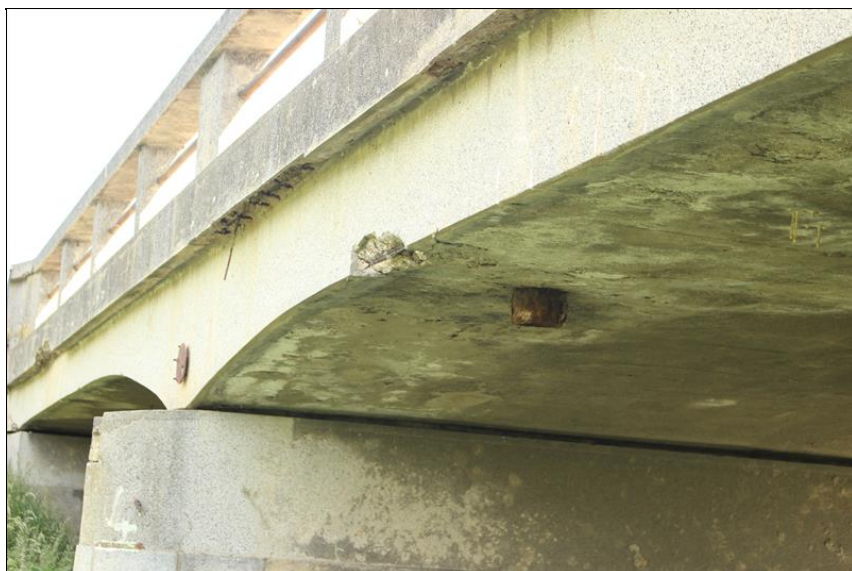
11- v poli 2 - odprýsknutá hrana  
betonu - koroze výztuže.JPG

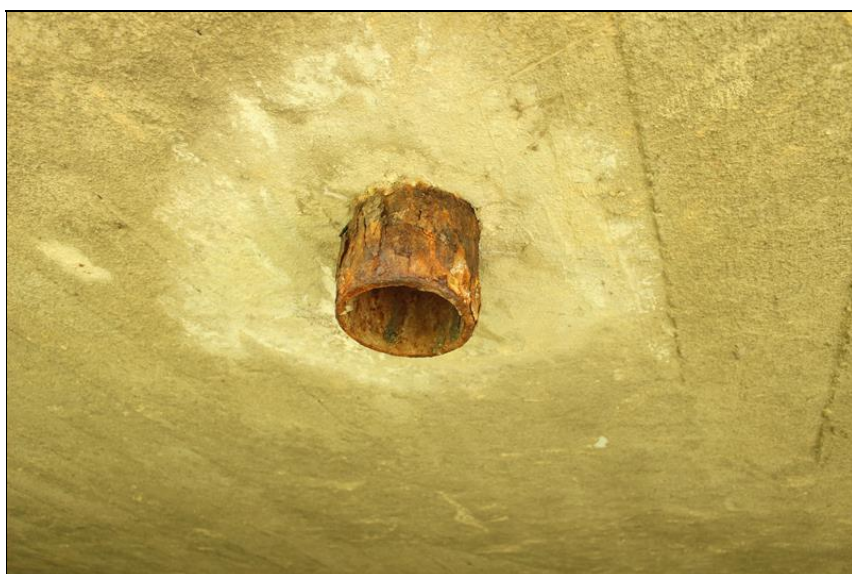
[4.1]	4.8	Odvodnění	Odvodňovací trubky jsou silně zkorodované.
[4.2]	4.2	Zábradlí	Nenormové zábradlí, které pomalu dosluhuje - lokální rozpad

12-koroze odvodňovače - vápenné  
výluhy kolem.JPG

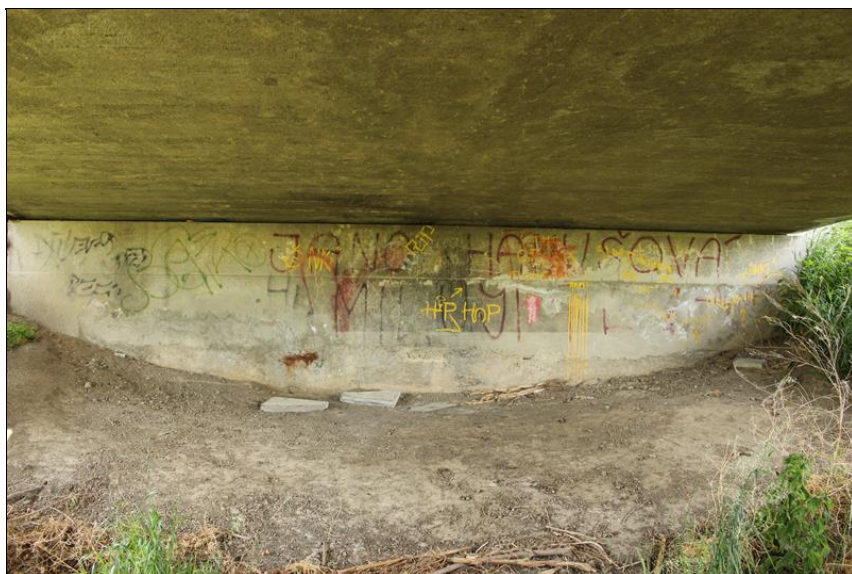
13-pohled na opěru 4.JPG

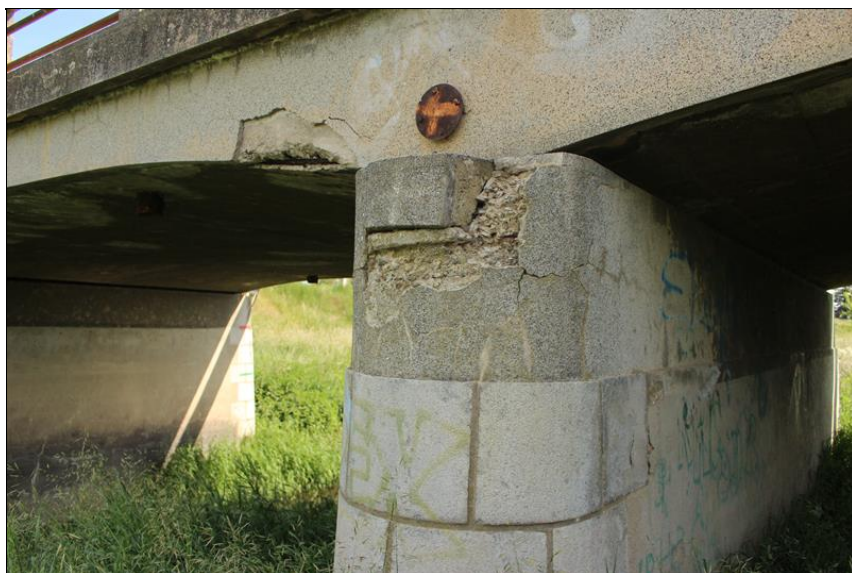
14-narušený úložný práh u pilíře 3 vpravo.JPG

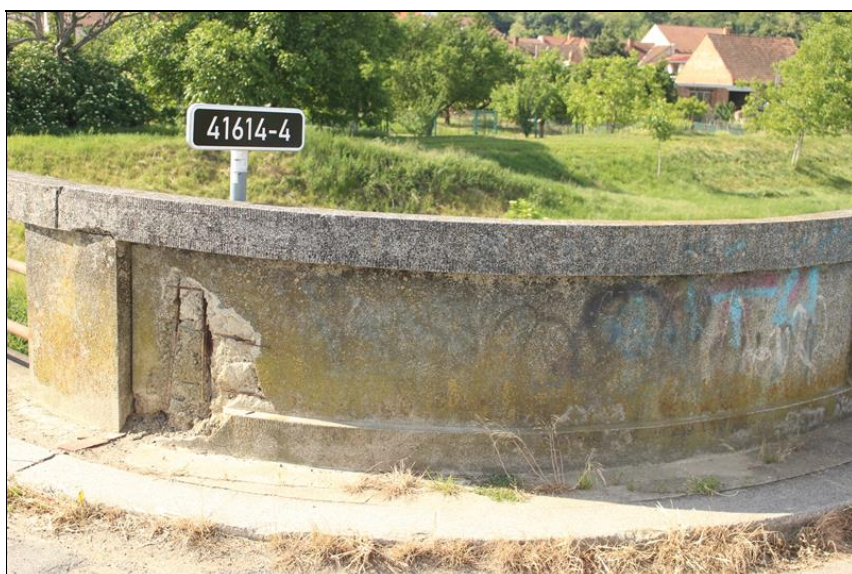
betonových částí s korodující výztuží. Koroze trubkové výplně.

15-pohled na zábradlí vpravo - oprýskaný beton - obnažená korodující výztuž.JPG

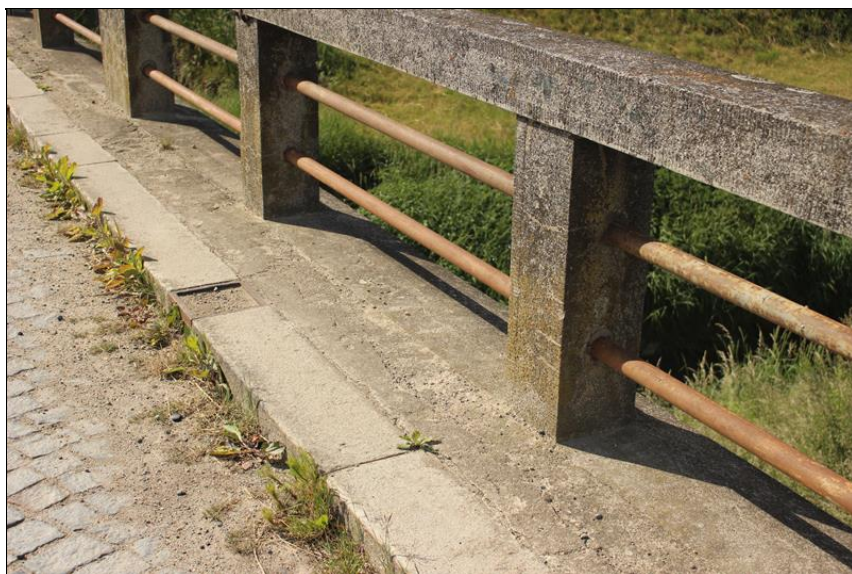
[3.1]	3.1	Vozovka	Vozovka je lehce zvlněná s vyjetými kolejiemi. Krajnice jsou zanesené a zarostlé vegetací.
[3.2]	3.3	Římsy, obrubníky, zálivky	Římsy jsou porušeny trhlinami, povrchová degradace betonu. Na bočních hranách je obnažená zkorodovaná výztuž.
[3.3]	3.5	Izolační systém NK	Izolace již přestává plnit svoji funkci. Průsaky vody na krajích nosníků a kolem odvodňovačů.

16-Nánosy a vegetace u říms -  
korodující výplň zábradlí.JPG

| [1] | 3.1 | Vozovka | Pravidelně čistit krajnice od nánosů a vegetace. |

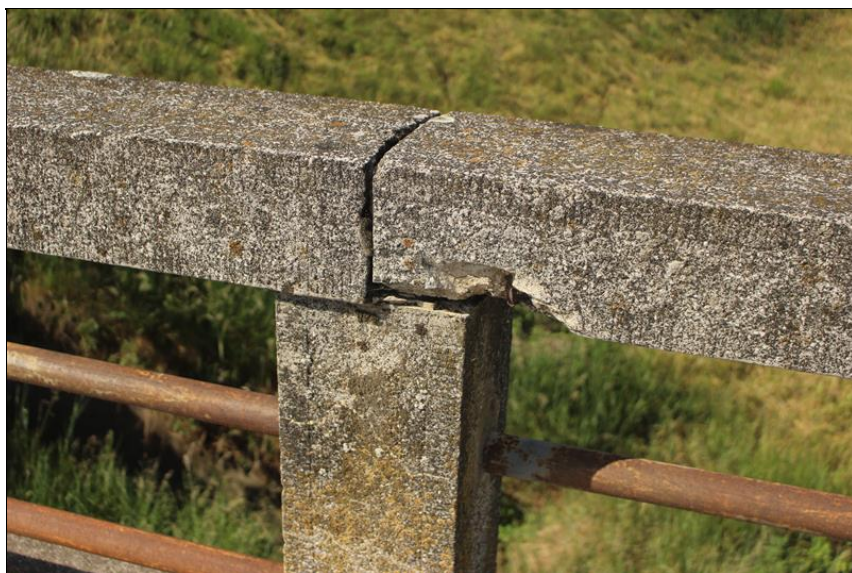
17-degradace madla v napojení na  
sloupek.JPG

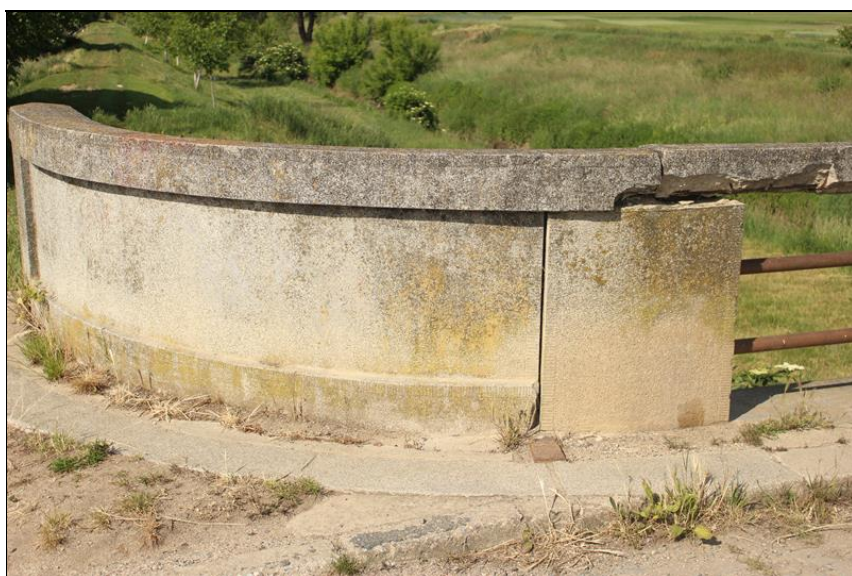
18-degradace madla v délce 80 cm v  
napojení na sloupek.JPG

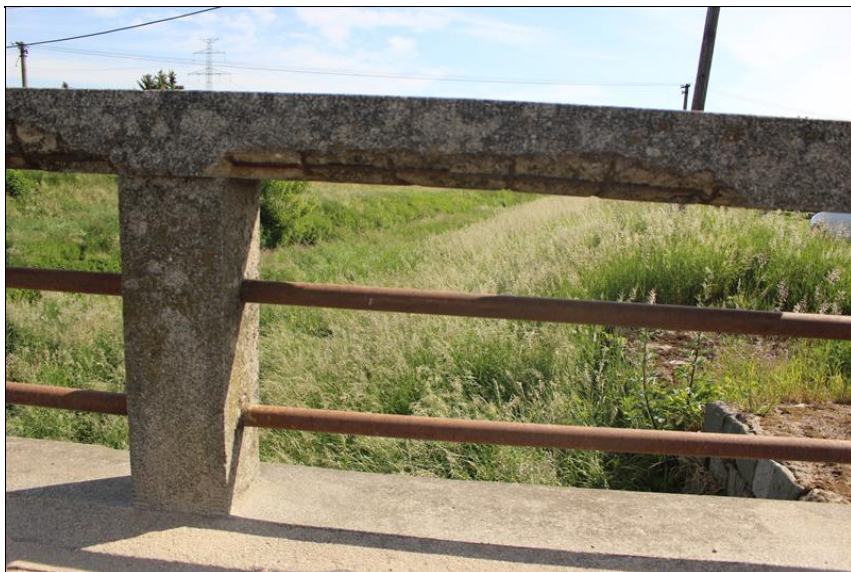
19-degradace spodní hrany madla -  
obnažená výztuž.JPG

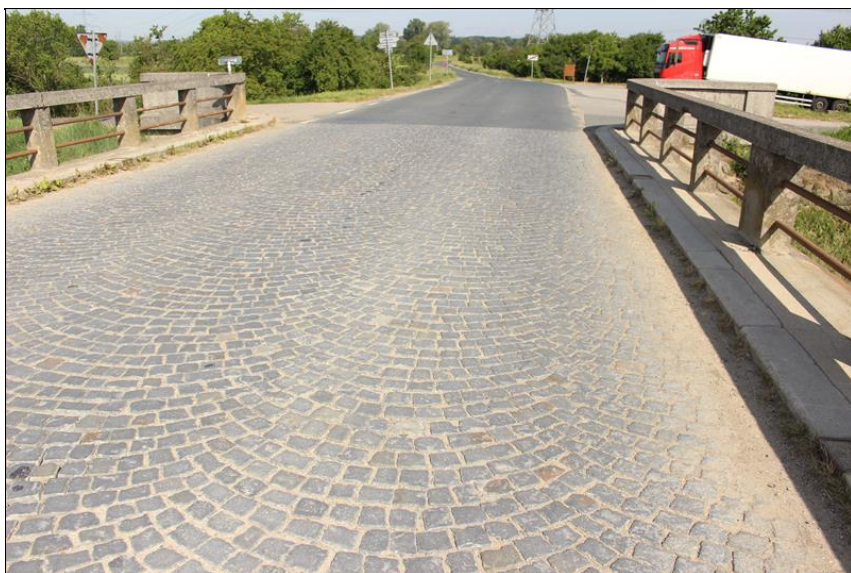
20-vozovka na mostě - projeté  
koleje.JPG

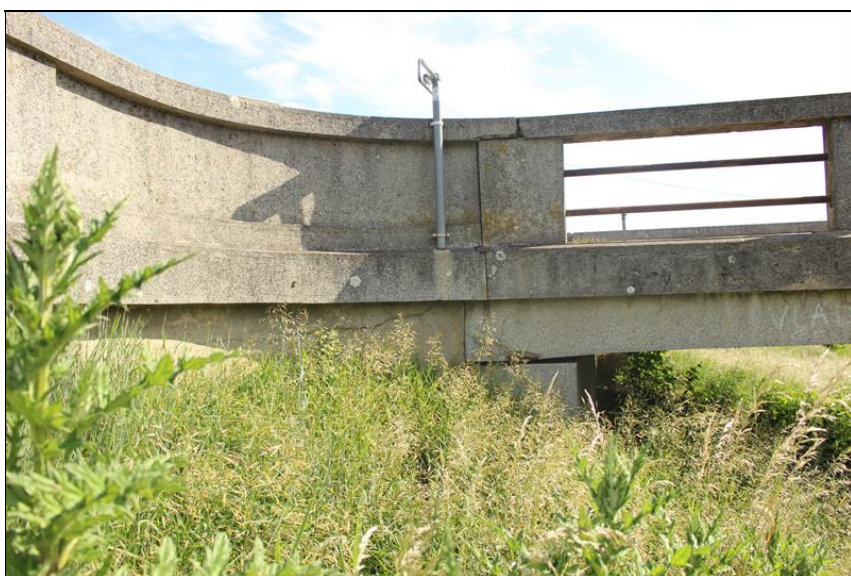
21-uložení NK na opěru 1 - detail  
zábradlí.JPG
