Most 15278-4

Sokolova přes Svratku

PRVNÍ HLAVNÍ PROHLÍDKA

Objekt: Most ev.č. 15278-4 (Sokolova přes Svratku)

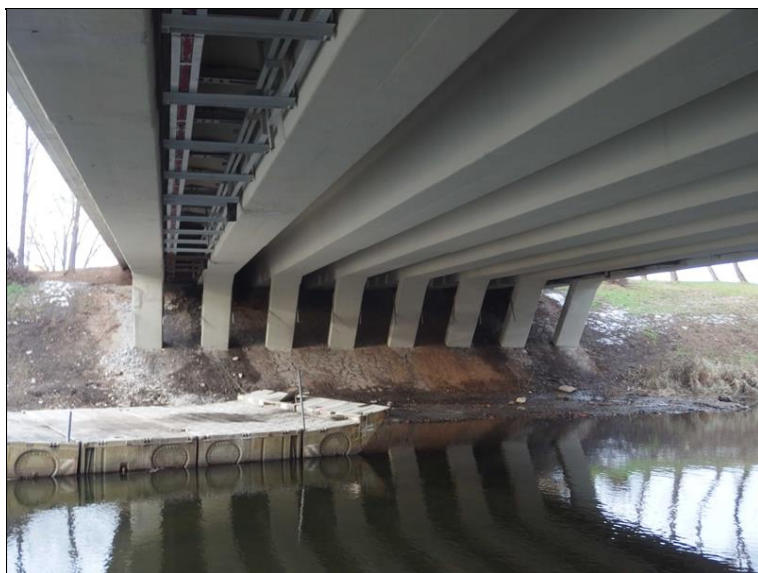
Pohled na vzpěry P2, OP1 tvořena táhly a koncovým příčником je nepřístupná pod úrovní terénu.

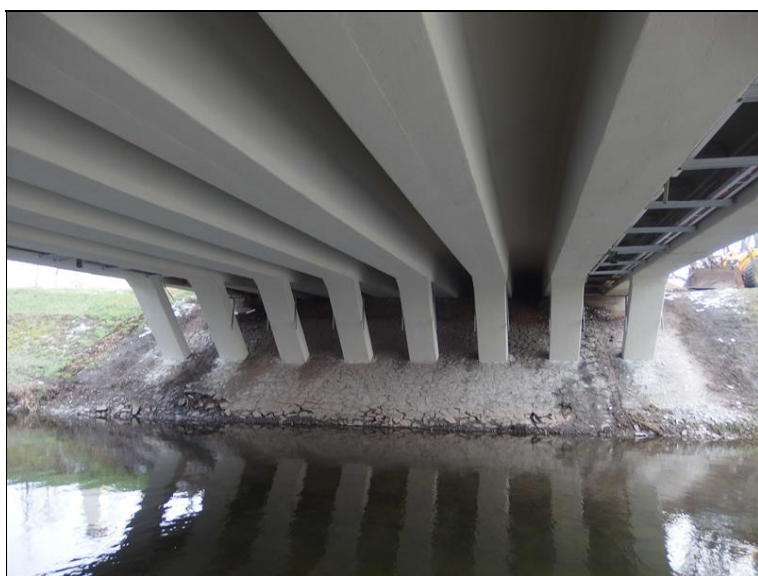
Pohled na vzpěry P3, OP4 tvořena táhly a koncovým příčником je nepřístupná pod úrovní terénu.

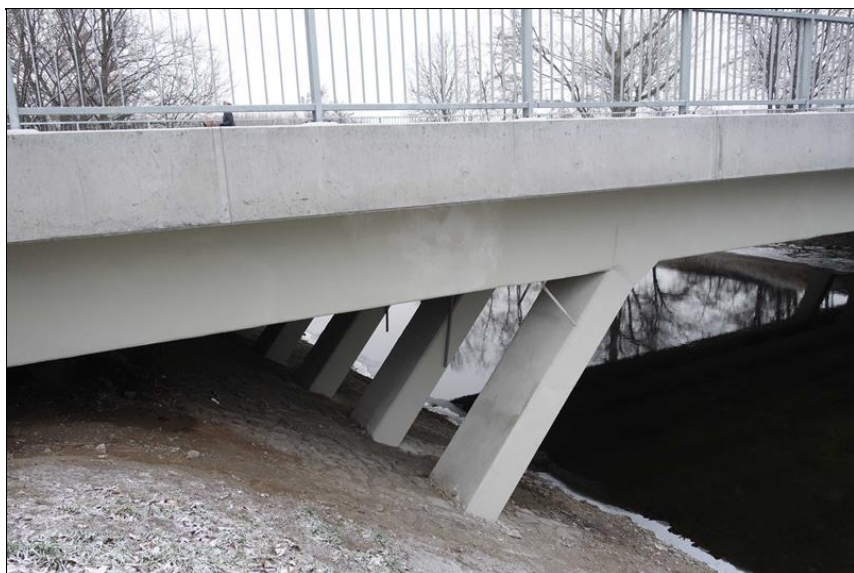
Pohled na levý bok NK v místě P3 -
povrch SS a NK je sanován.

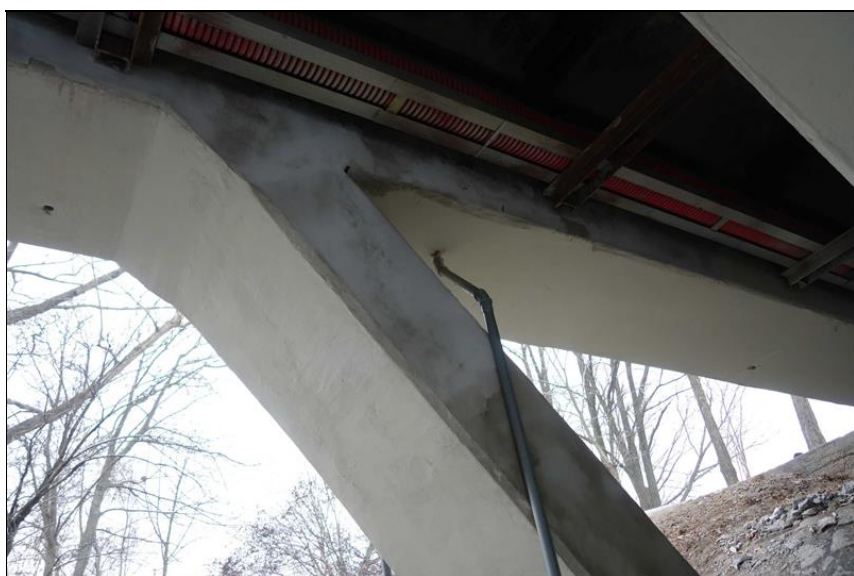
Pohled na vnitřní stranu plavé vzpěry
P2 - sanovaný povrch je zde barevně
nejednotný.

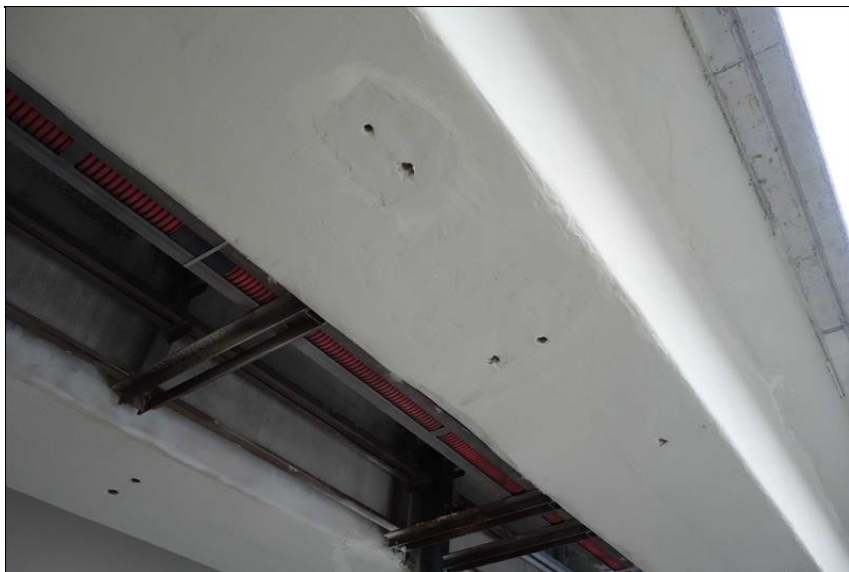
Podhled NK je sanovaný, lokálně mírně nerovný.

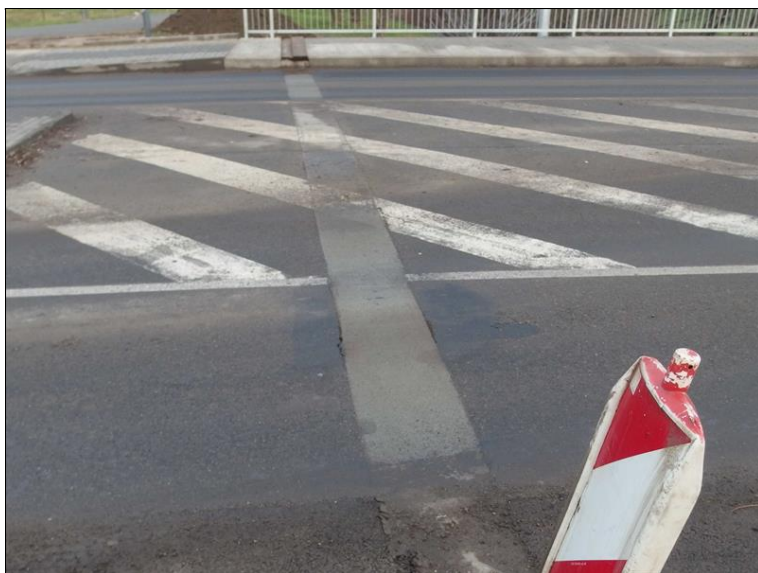
| [2.3] | 2.3 | Mostní závěry | Chodníková část MZ je místy poškozená, v místě rozhraní MZ a vozovky se tvoří drobné trhliny. |

Stav MZ nad OP1 - na rozhraní MZ a vozovky se místy tvoří drobné trhliny a rozevívá se spára mezi vozovkou a mostním závěrem.

[1]	2.3	Mostní závěry	Ihned jakmile to klimatické podmínky umožní, provést opravu mostních závěrů.
[2]	3.1	Vozovka	Ihned jakmile to klimatické podmínky umožní, vyspravit asf. zálivky kolem obruby, mostních odvodňovačů, v blízkosti MZ a v místě napojení starý-nový ohrus (proříznutá spára).

[3]	2.3	Mostní závěry	Vyspravit asf. zálivky podél mostního závěru na rozhraní s vozovkou - tato závada se vyskytuje na části mostu, která nebyla dotčena opravou, odstranění této závady není předmětem PD opravy.
-----	-----	---------------	---

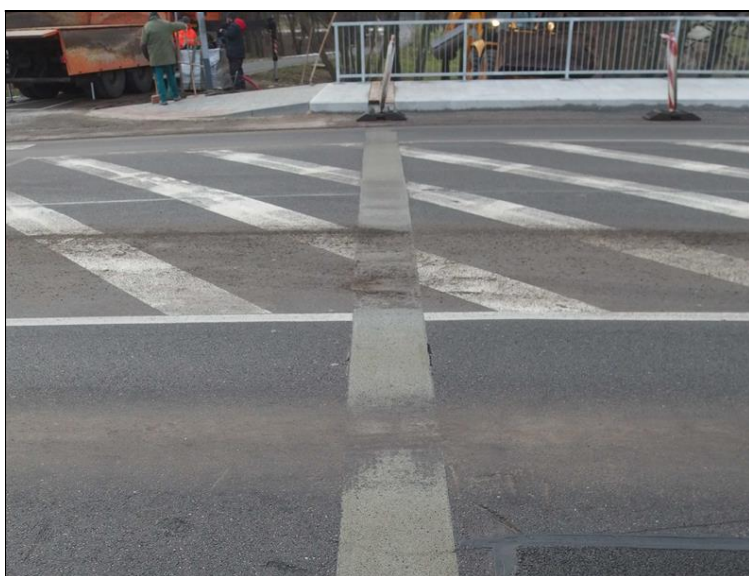
Stav MZ nad OP2 - na rozhraní MZ a vozovky se místy rozevívá spára mezi vozovkou a mostním závěrem.

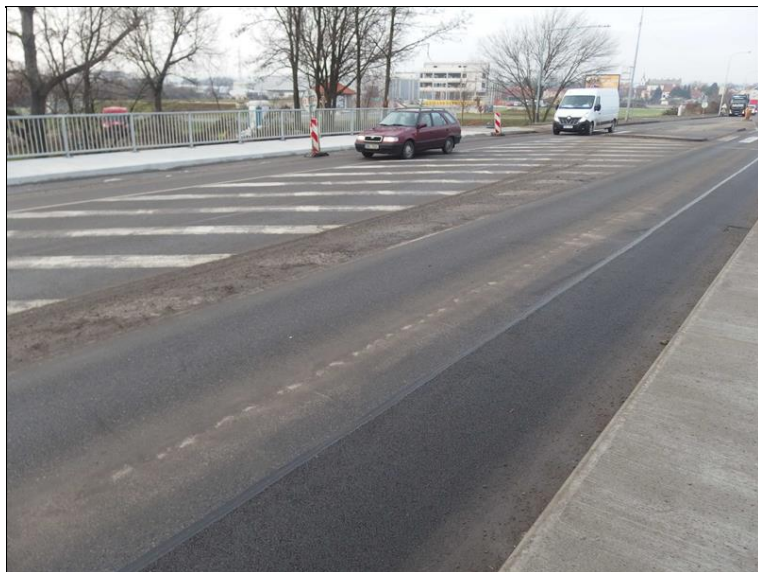
Povrch vozovky je zanesený drobnými nečistotami ve formě posypového materiálu, ve vozovce jsou vyježděné mírné koleje cca 5 mm.

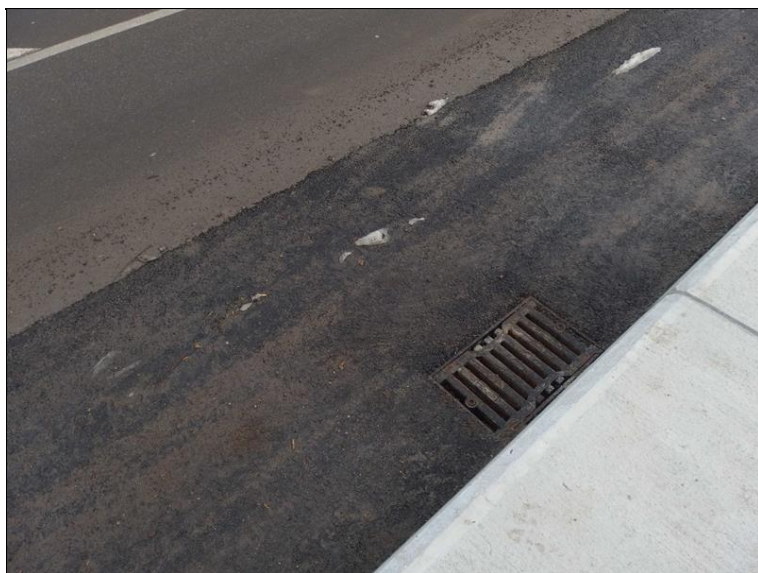
| [3.1] | 3.1 | Vozovka | Na povrchu jsou vyježděné mírné koleje cca 5 mm, místy netěsní asf. zálivky kolem obruby, mostních odvodňovačů, v blízkosti MZ a v místě napojení starý-nový obrus (proříznutá spára). |

Na rozhraní nového pásu obrusu podél pravé římsy v návaznosti na stávající vozovku místy netěsní asf. zálivky.

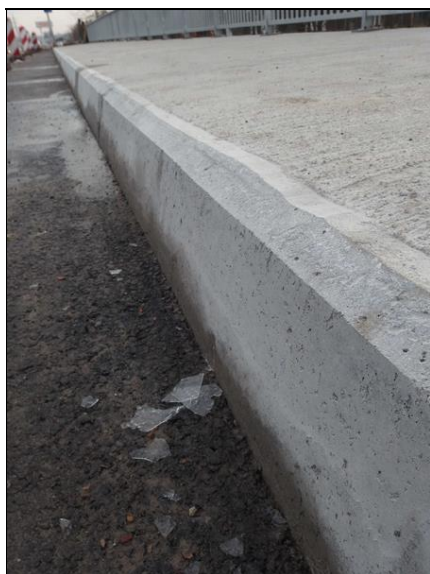
Výška obruby je v souladu s PD, podél obruby místy netěsní asf. zálivky.

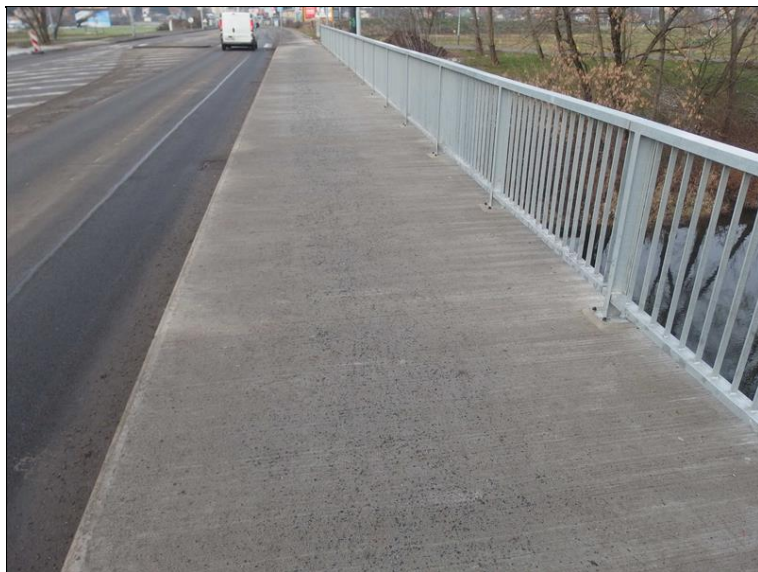
| [3.3] | 3.3 | Římsy, obrubníky, zálivky | Římsy jsou mírně potečené, jinak bez závad. |

Povrch říms je potečený, jinak bez závad.

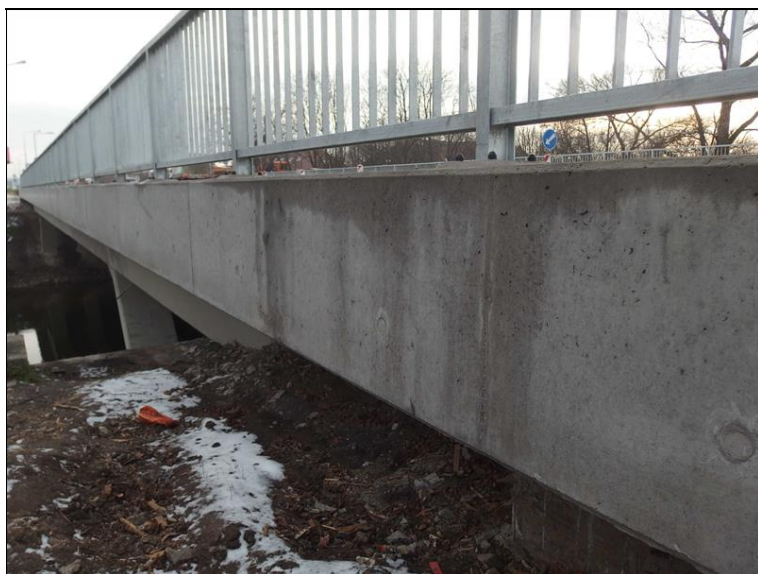
Boky říms mírně potečené, jinak bez závad.

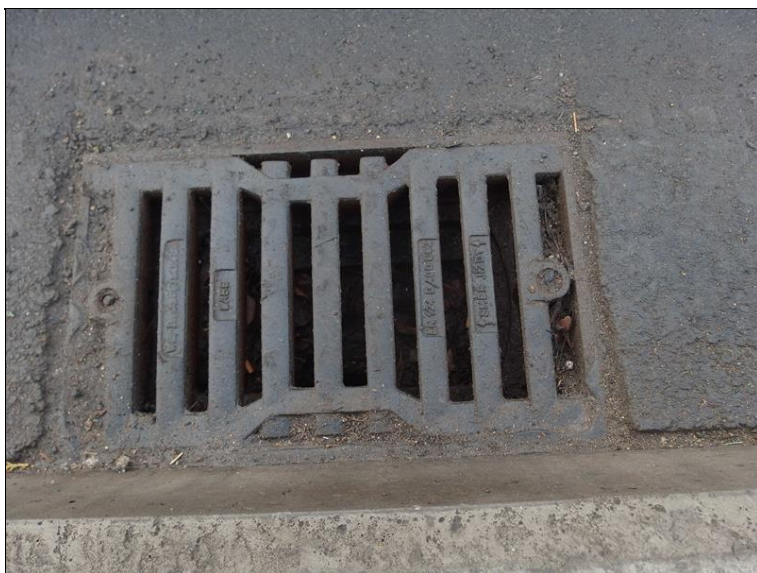
Kolem mostních odvodňovačů místy netěsní asf. zálivka.

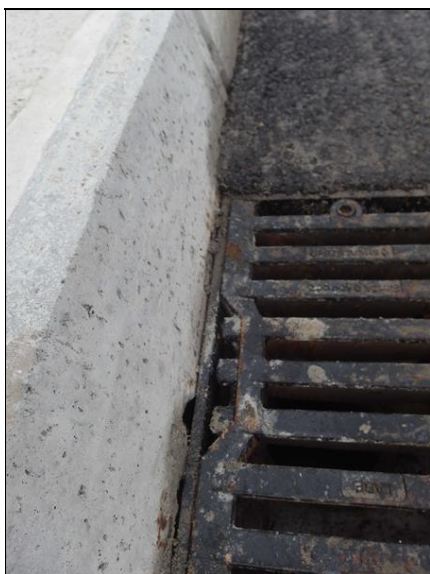
Kolem mostních odvodňovačů a podél obruby místy netěsní asf. zálivka.

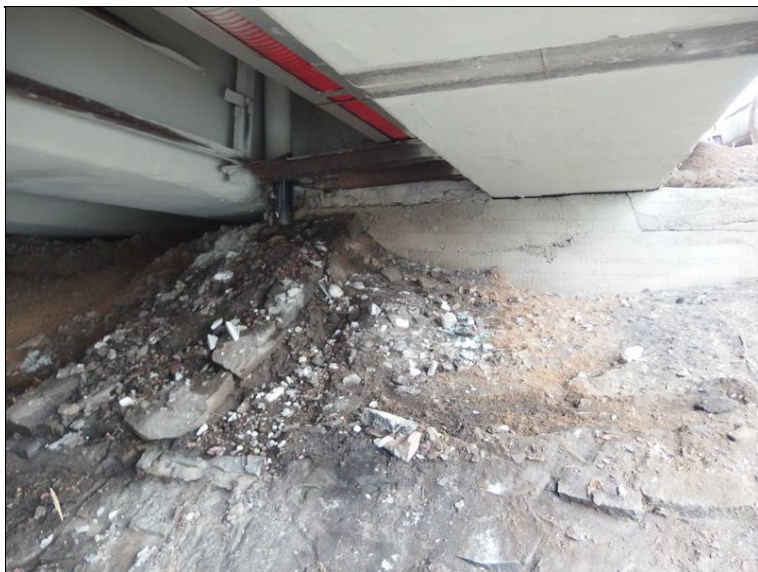
Zpevněné skluzy pod ústím svodů
odvodňovačů v blízkosti OP1 a OP4 se
rozpadají.

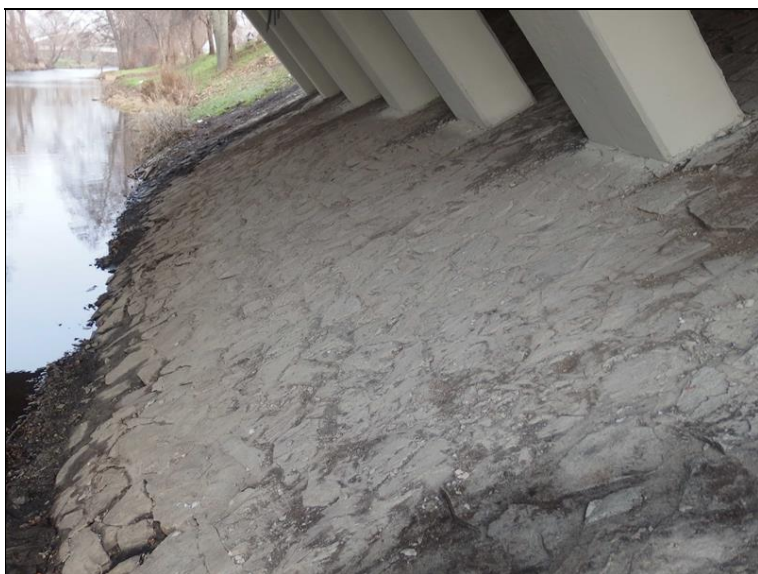
| [1.3] | 1.3.1 | zemní těleso | Zemní tělesa a svahování bez závad, dlažba z lom. kamene do betonu pod mostem je v patě svahů rozrušena, některé kameny jsou uvolněné, spáry jsou vyerodované. |

Zpevnění břehů pod mostem je v patě na úrovni
vodní hladiny erodováno, spáry jsou vymílány a
některé kameny jsou uvolněné.

[4]	1.3.1	zemní těleso	Vyspravit rozvolněnou dlažbu z lom. kamene v patách svahů na úrovni vodní hladiny.
-----	-------	--------------	--

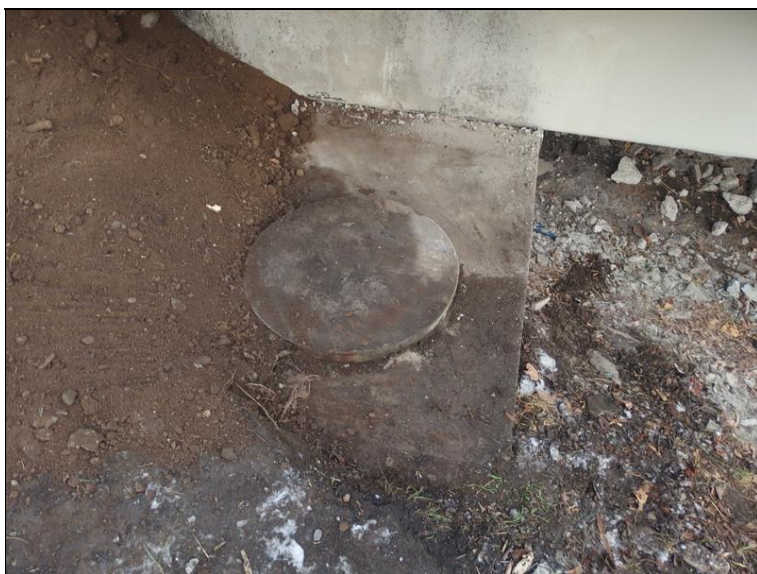
Na pravé straně OP1 je odhalený vlez do nevyužívané revizní šachty převáděných sítí.

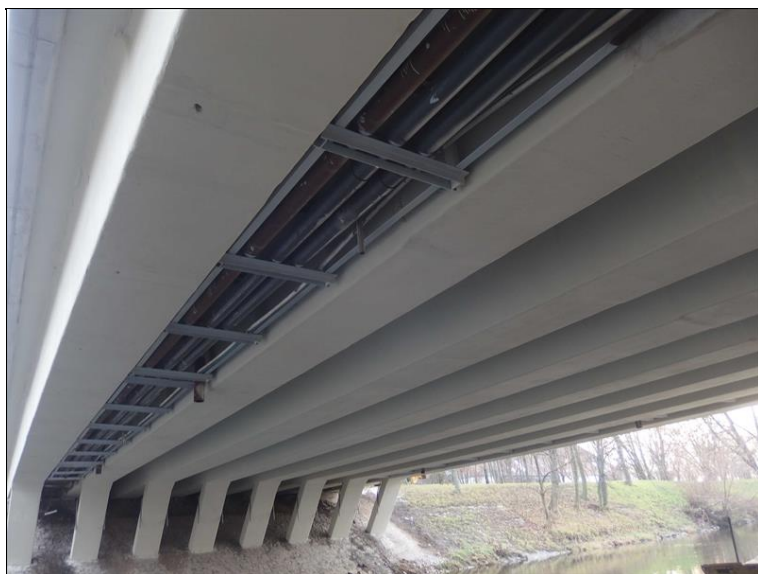
Nosiče sítí pod mostem jsou v poli 2 očištěné a opatřené novou PKO.

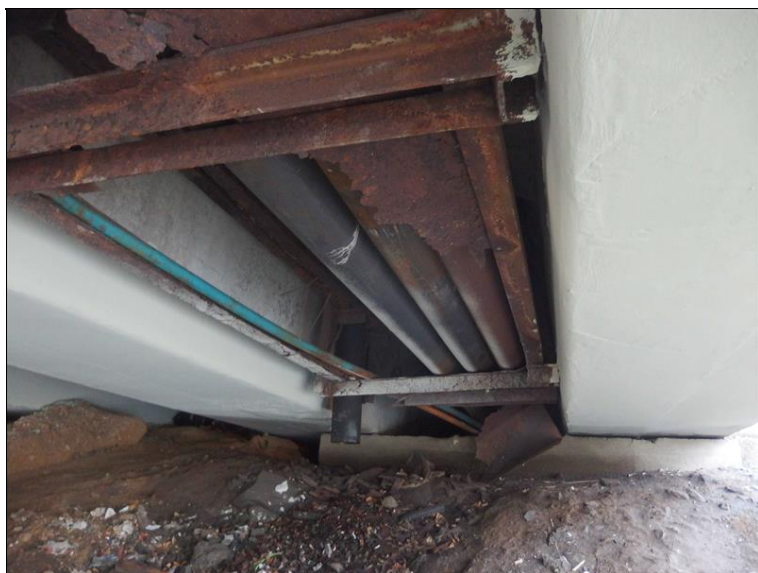
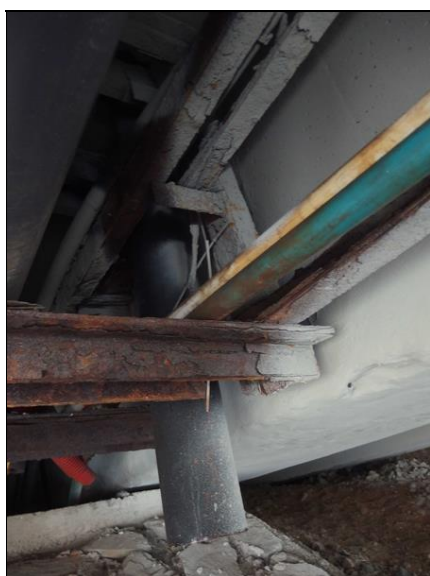
Nosiče sítí v poli 1 a poli 3 jsou celoplošně hloubkově zkorodované, krycí plechy jsou již proděravěné vlivem hloubkové koroze (závěsy sítí budou v poli 1 a poli 3 vyměněny za nové až v rámci úprav prostoru pod mostem viz Poznámka na začátku prohlídky).

[5] 4.7 Cizí zařízení

Zřízení nových nosičů sítí mezi dvojicí krajních nosníků v poli 1 a 3.
