Most 374-048D.2

Černovická přes Hájeckou

HLAVNÍ PROHLÍDKA

Objekt: Most ev.č. 374-048D.2 (Černovická přes Hájeckou)

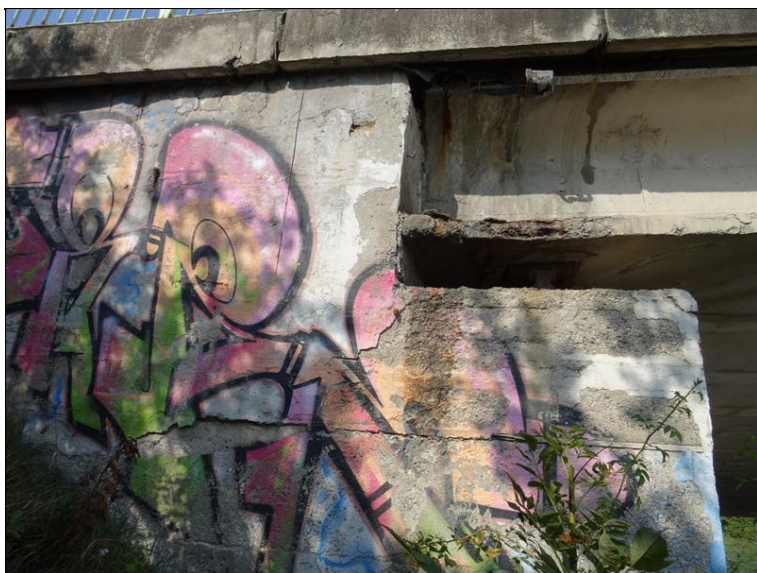
| [1.2] | 1.2 | Mostní podpěry křídla a čelní zdi | Levé a pravé konce opěr smáčeny zátoky shora. Stopy zátoků patrné i na viditelné spodní části závěrných zídek mezi ložisky. K významné degradaci betonu dochází zejména na horní ploše a čele úložných prahů v oblasti pod středovou spárou mezi mosty a na levém kraji Op2. Úložné prahy opěr jsou pokryty nečistotami. Dilatace mezi opěrami obou mostu nejsou uzavřeny. Povrch opěr je celoplošně pomalován graffiti. |

8.JPG Levý bok Op2. Degradace betonu.

| [7] | 1.2 | Mostní podpěry křídla a čelní zdi | Na spodní stavbě provést lokální sanační zásahy. Práce provádět po odstranění hlavních příčin degradace betonu. |

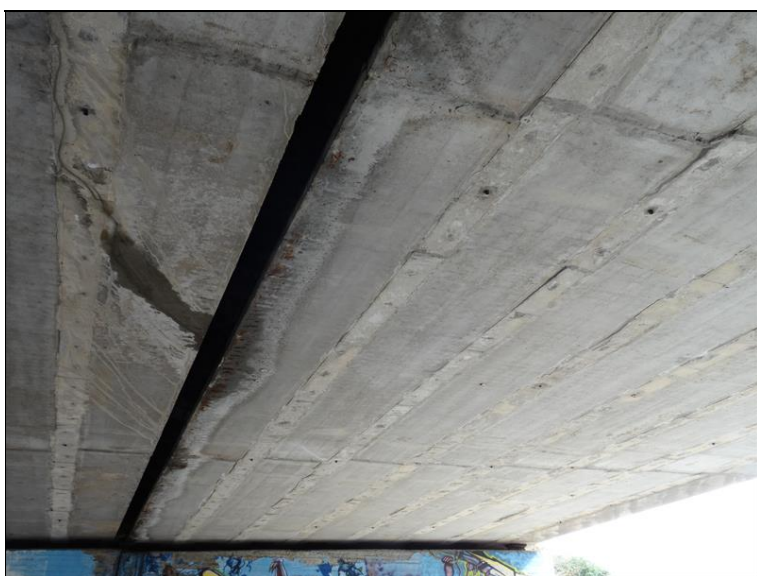
| [2.1] | 2 | Nosná konstrukce mostu (horní stavba) | V různé míře jsou na všech koncích (nad opěrami) krajních nosníků patrné zátoky shora římsou nebo netěsností MZ. Vnitřní (pravý) krajní nosník je vlivem nefunkčního zatěsněním spáry mezi mosty smáčen po celé délce s významným přetokem do jeho podhledu. U opěr je v čele spodní příruby pravého (vnitřního) krajního nosníku podélná široká trhlinka a na podhledu jejího venkovního kraje jsou lokálně obnaženy korodující třmínky. K silnému zátoku do NK dochází také na konci levého krajního nosníku nad Op2. Na stěně nosníku patrné vlhké mapy stoků zvýrazněné výluhy a korozními zplodinami prorýsované výztuže. Spodní příruba tohoto nosníku má v čele degradovaný beton do hl. 3-5 cm s obnaženou korodující měkkou výztuží. Podhled konce téhož nosníku v oblasti pravého krajního ložiska je vlhký a má doskočenou krycí vrstvu výztuže. Ostatní plocha podhledu NK jen s drobnými stopami možných zátoků do dutin mezi nosníky na dobetonávkách podélných spár. |

9.JPG Podhled nosné konstrukce (NK) ve směru k Op1. Podhled kraje pravého krajního nosníku zavlhlý až zvodnělý. Ve smývané oblasti koroze obnažených třmínků.

| [4] | 2 | Nosná konstrukce mostu (horní stavba) | Provést lokální opravu levého krajního nosníku v oblasti nad Op2 jeho sanací a vhodným nátěrem. Vhodnou technologií také sanovat trhliny v čele spodní příruby na koncích pravého krajního nosníku. Celkovou opravu NK řešit v pozdějších letech po odstranění zátoků na a do NIK. |

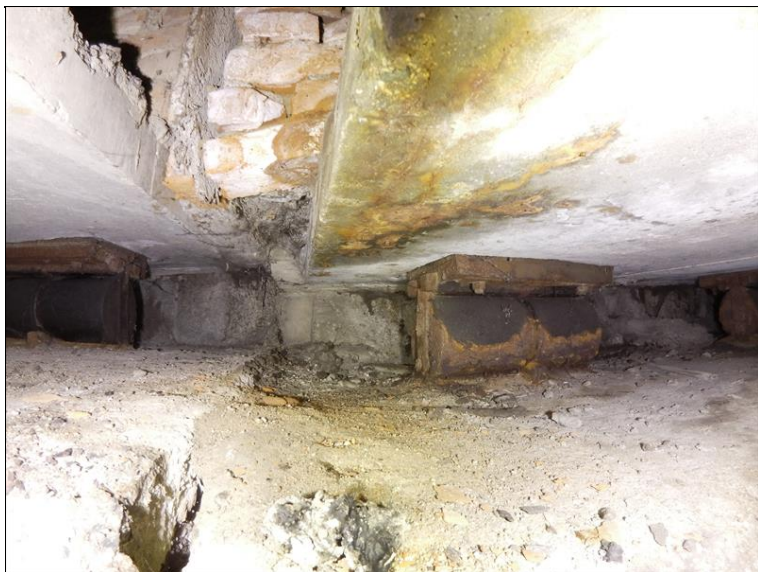
10.JPG Úložná (volná) spára mezi NK a Op1 na levé straně v místě styku s pravým mostem. Zátoky shora podtékají do podhledu krajního nosníku, koroze ložiska, úložný práh zanesený nečistotami.

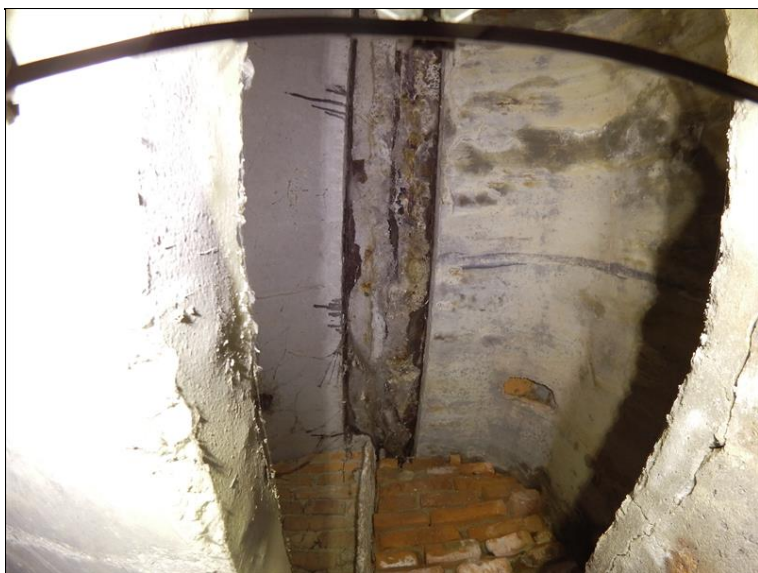
11.JPG Detail průsaku mezi mosty nad Op1.

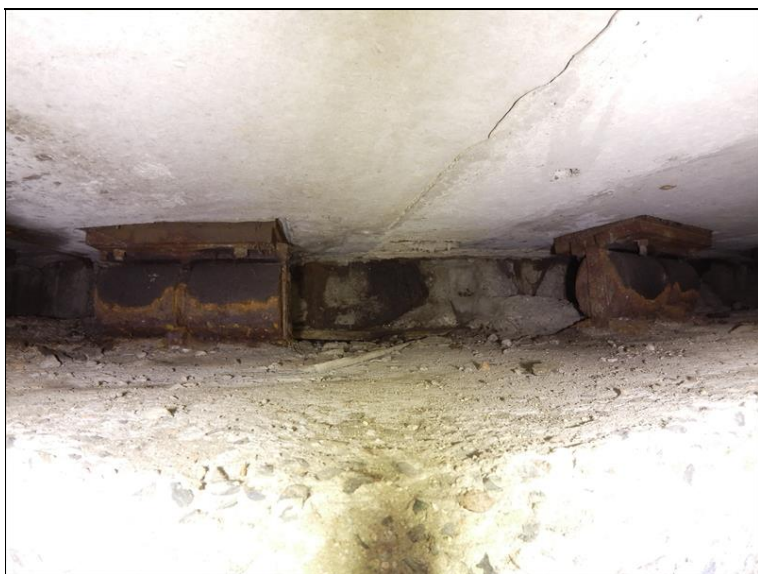
| [2.2] | 2.2 | Ložiska, klouby | Korodující ložiska na Op1 i Op2, především v místě zátoků pod krajními nosníky. |

12.JPG Úložná spára v místě 1. a 2. ložiska zprava. Koroze ložisek, Na závěrné zídce stopů zátoků dilatační spárou.

[9]	2.2	Ložiska, klouby	Po odstranění zátoků do spodní stavby provést novou protikorozi ochranu ložisek.
[10]	2.3	Mostní závěry	V rámci opravy krytu vozovky kompletně odkrýt v oblasti závěrů všechny živичné vrstvy a provést důkladnou revizi závěrů vč. jejich napojení na izolaci mostovky a spodní stavby. Na závěrech odstranit veškeré zjištěné závady nebo přistoupit k jejich výměně. .
[11]	3.1	Vozovka	Provést pokládku nového krytu vozovky.
[12]	3.2	Chodníky	Dle stavu povrchu chodníku provést případné opravy (zalití spár a trhlin)
[13]	3.3.1	římša	Na vnější (levé) straně provést sanaci lícních prefabrikátů vč. přetěsnění vzájemných spár. Na pravé římse (vnitřní) provést nové zatěsnění podélné spáry mezi mosty popř. tuto oblast řešit jiným způsobem. Zaplnit (utěsnit) kavernu v zeleném pásu na konci pravé římse v místě podélné spáry. Provést také přetěsnění styku rubu zvýšené obruby s povrchem římse. Dle stavu povrchu římse z LA provést případné opravy.

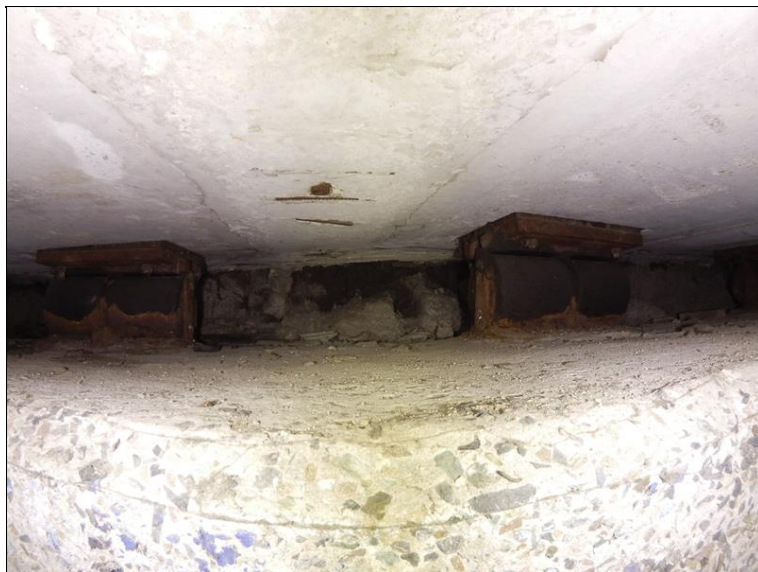
13.JPG Podhled dobetonávky spáry mezi 2. a 3. nosníkem zprava nad Op1. Koroze lokálně obnažené výztuže spáry, povrchová degradace úl. prahu, na závěrné zídce mezi ložisky vlhké mapy zátoků, koroze odvalových desek ložisek.

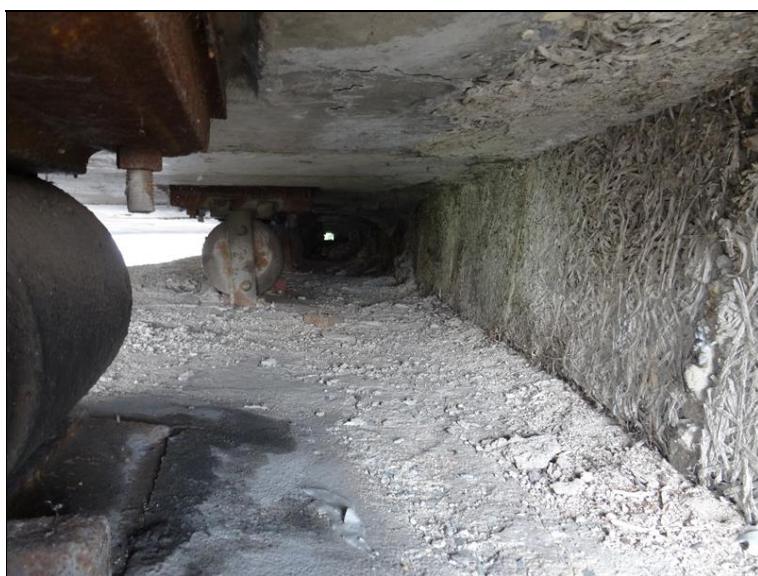
15.JPG Úložná spára mezi NK a Op2 za ložisky v pohledu zleva. Stopy zátoků na podhledu konce NK, závěrná zídka s ponechanou heraklid. deskou a stopami zátoků, úlož. práh zanesený nečistotami.

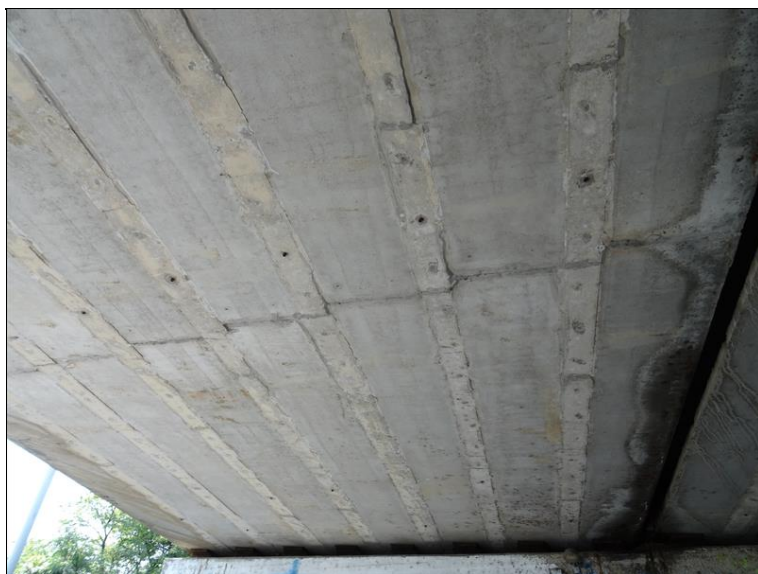
16.JPG Podhled NK ve směru Op2. Masivní zátoky shora podtékají do podhledu pravé krajního nosníku.

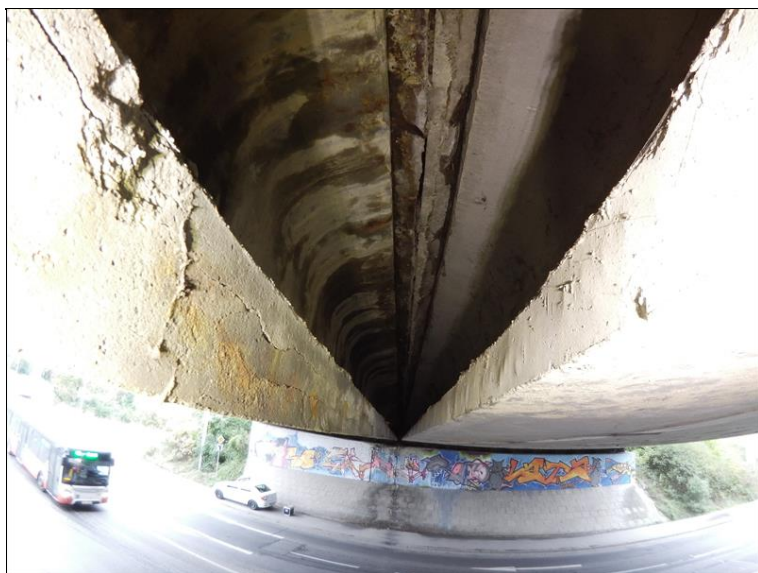
17.JPG Detail NK v pohledu směrem k Op2 - zatékání mezi mosty středovou spárou a pod římsou. Mokrý fasáda krajních (středových) nosníků.

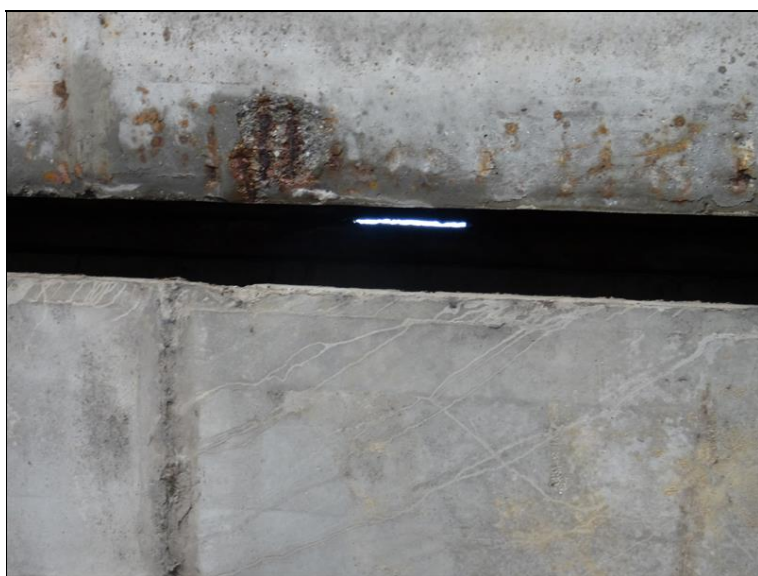
18.JPG Podhled středových nosníků. Průsak mezi mosty, lokální degradace betonu, korodující třmínky, patrná i porucha těsnění středové spáry v římsě mezi mosty.

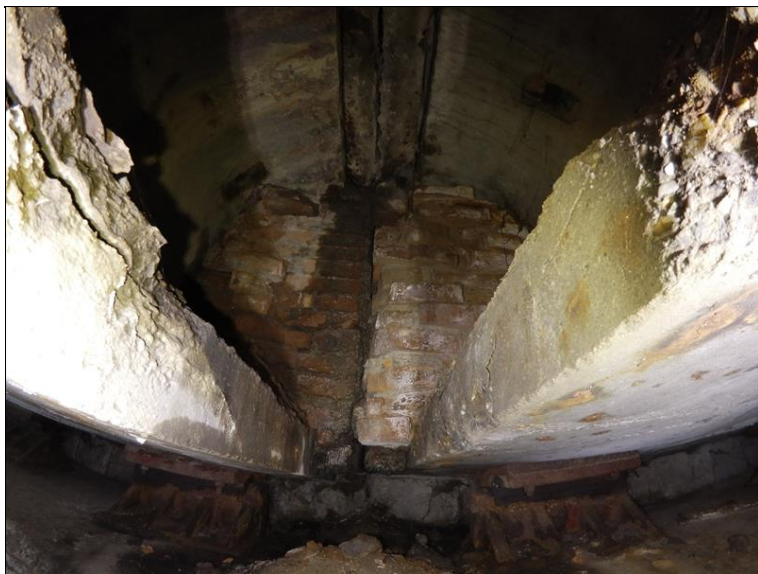
19.JPG Detail zatékání pod středovou římsou mezi mosty - degradace krajních (středových) nosníků obou mostů, koroze pevných ložisek na Op2.

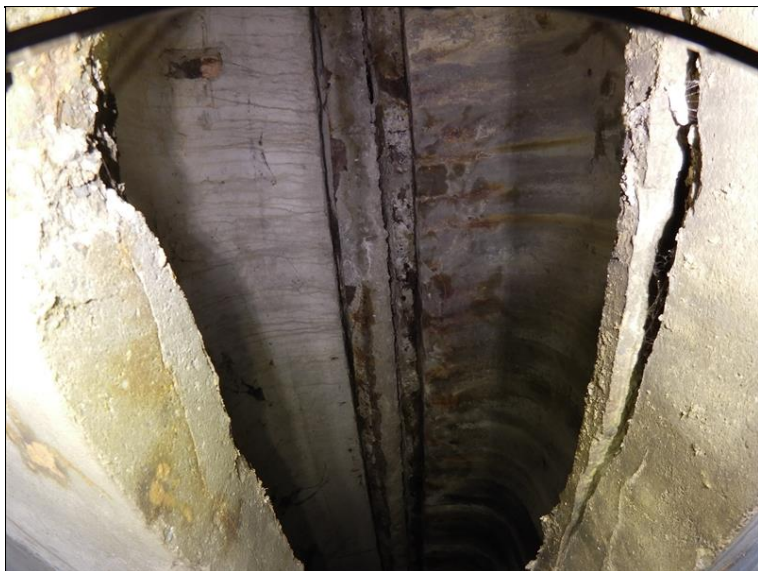
20.JPG Detail zatékání pod střední římsou mezi mosty II (před Op2 v pohledu k Op1). Trhlina při horním povrchu spodní příruby krajního nosníku.

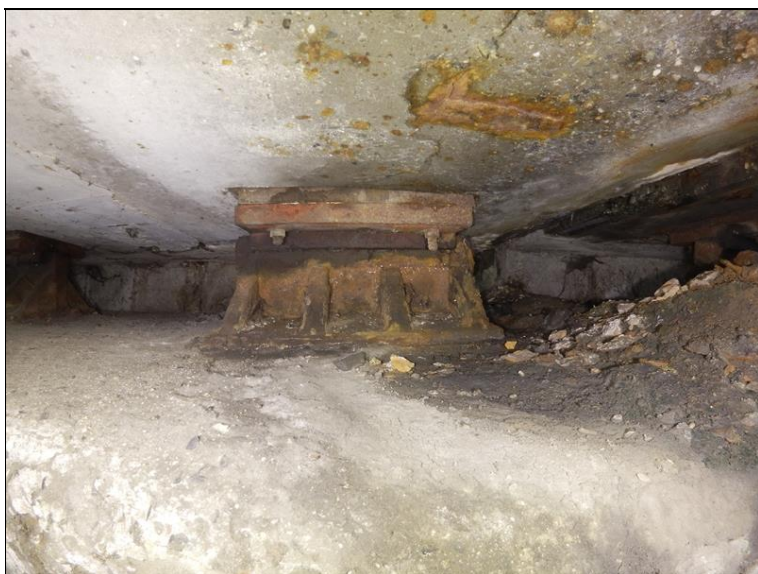
21.JPG 1. ložiska na Op2 zprava - zatékání, silná koroze ložiska, nečistoty na úložném prahu, degradace betonu na podhledu krajního nosníku.

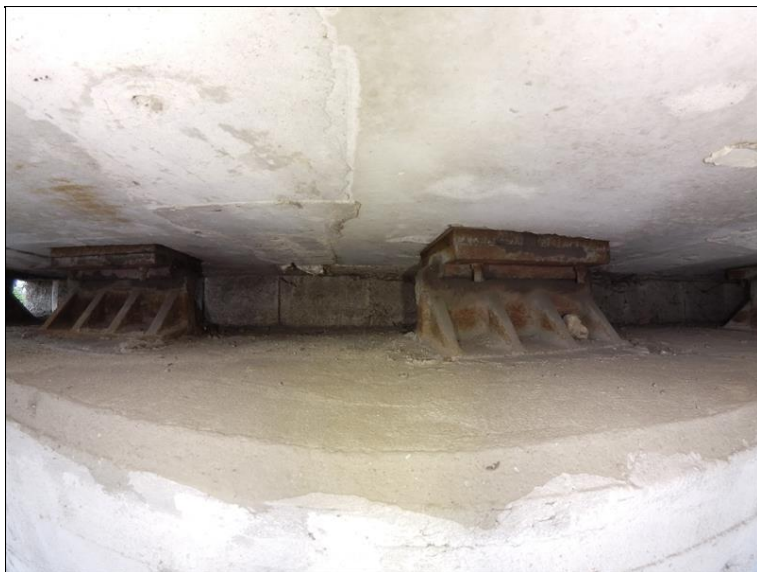
22.JPG Pohled na 2. a 3. ložisko na Op2 zleva. Povrchová koroze ložisek.

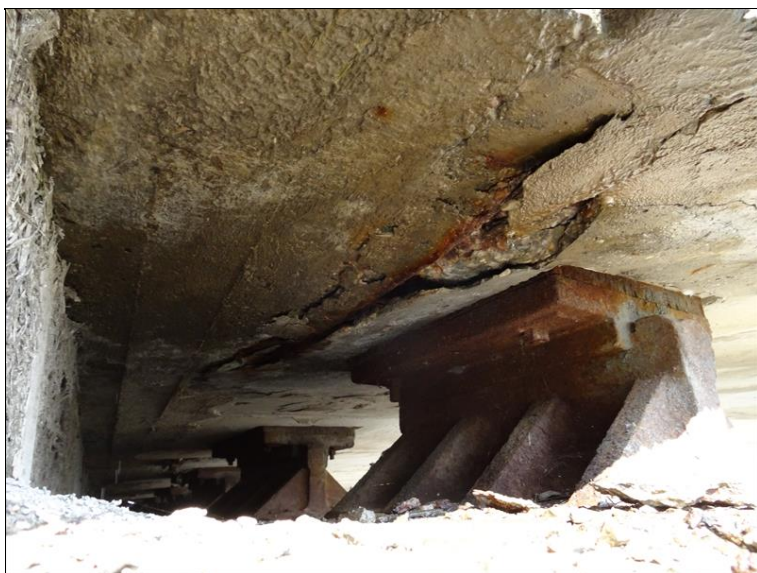
23.JPG Podhled konce krajního nosníku zleva. Odskok krycí vrstvy výztuže, Celá oblast vlhká a povrchově degradovaná od zátoku dilatační spárou. Koroze ložiska, na úlož. prahu beton. spad.

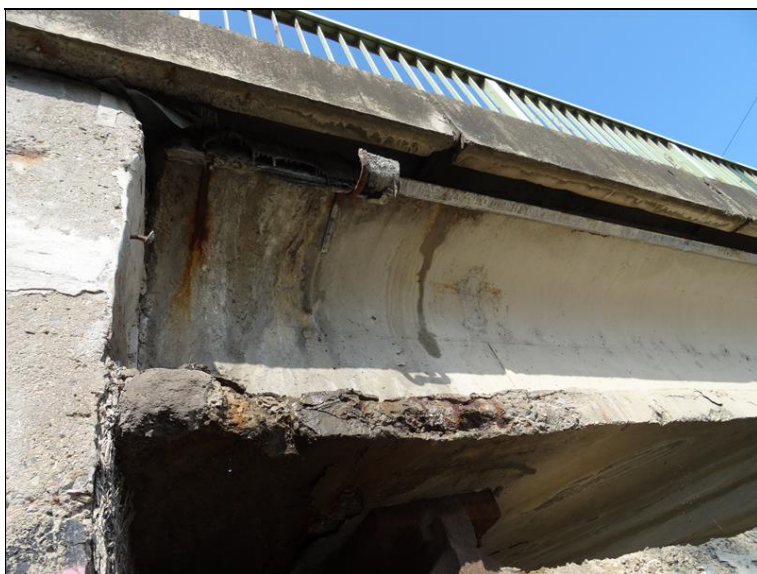
24.JPG Konec levého krajního nosníku nad Op2. Masivní zátoky, přes dilataci a pod římsou. Silná degradace betonu kraje spodní příruby, koroze obnažené výztuže, Pozůstatek odvod. rýny.

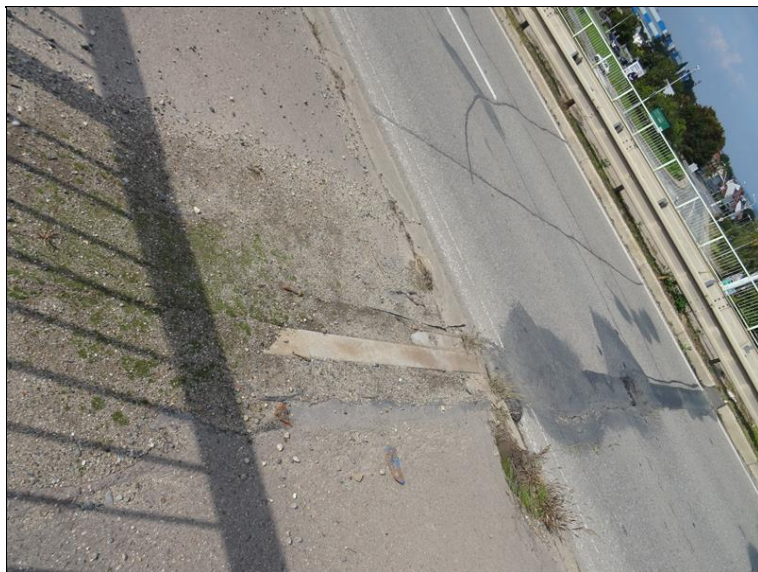
| [2.3] | 2.3 | Mostní závěry | Ocelový povrchový závěr nad Op1 je ve vozovce překrytý EMZ, je netěsný a dochází k průsakům do NK a SS. Ocelové profily závěru |

25.JPG Levý chodník a kryt vozovky v místě mostního závěru nad Op1. MZ v chodníku zanesený, ve vozovce přebalený, živice místy vytlačena s trhlinami a korozí.

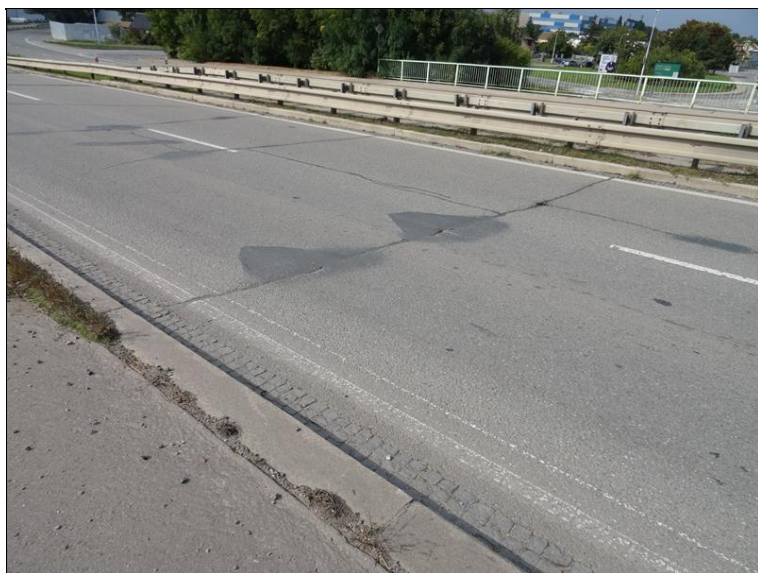
26.JPG Kryt vozovky na mostě cca 10 m za dilatací nad Op1.

Živičný kryt je protkán sítěmi výrazných i nevýrazných trhlin. V místech minulých oprav trhlin v krytu vozovky zastiženo několik počínajících výtluků. Na krytu vozovky pozorovány mírně vyjeté koleje.

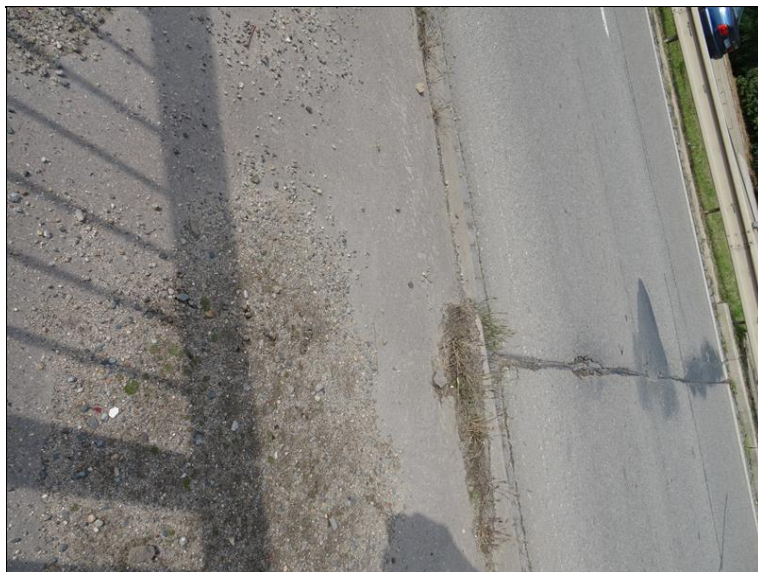
28.JPG Chodník a kryt vozovky v místě podpovrchové dilatace mostu nad Op2.

v římsách jsou zanesené nečistotami a uchycuje se zde vegetace. V krytu vozovky prořízlá spára v místě PPD nad Op2 má lokálně rozježděnou (vytahanou) nebo propadlou záhlvkovou hmotu. Na spáře dochází k drobnému výtluku.

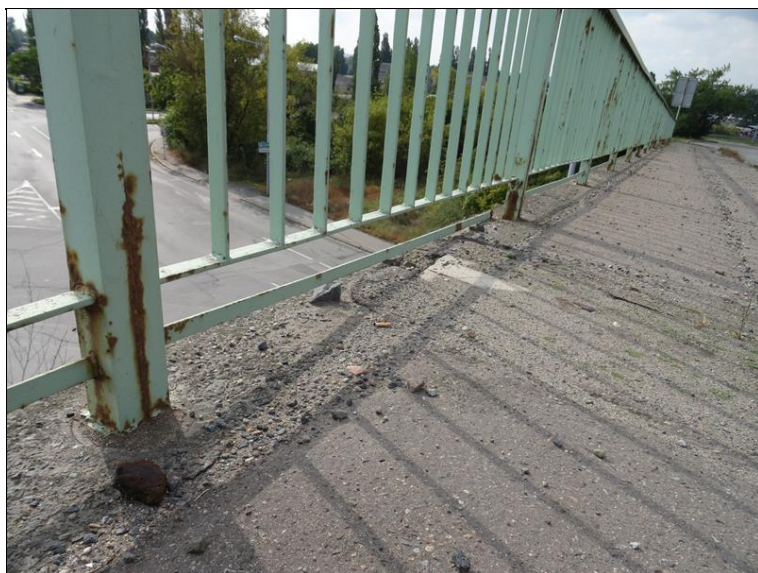
Zábradelní pole v místě dilatace nad Op1 má uvolněný profil vodorovné spodní výplně. Ostatní zábradlí s lokální korozi ocel. prvků, s větší četností ve spodní části zábradlí. U zábradlí korodují sloupky (především v patě) i výplň. V dolní části konstrukce zábradlí je porušený svár výplně.

29.JPG Levý chodník v místě dilatace nad Op2. Mostní závěr zanesený nečistotami, lokální koroze zábradlí, uvolněná spodní vodorovná výplň zábradlí.

[14]	4.1	Svodidla/Zábradelní svodidla	Provést výměnu zkorodovaného spoj. materiálu a obnovu nátěru sloupků svodidla.
[15]	4.2	Zábradlí	Oprava nátěru zábradlí.
[16]	4.6	Území pod mostem a přístup. cesty	Oprava poškozeného spárování dlažby.

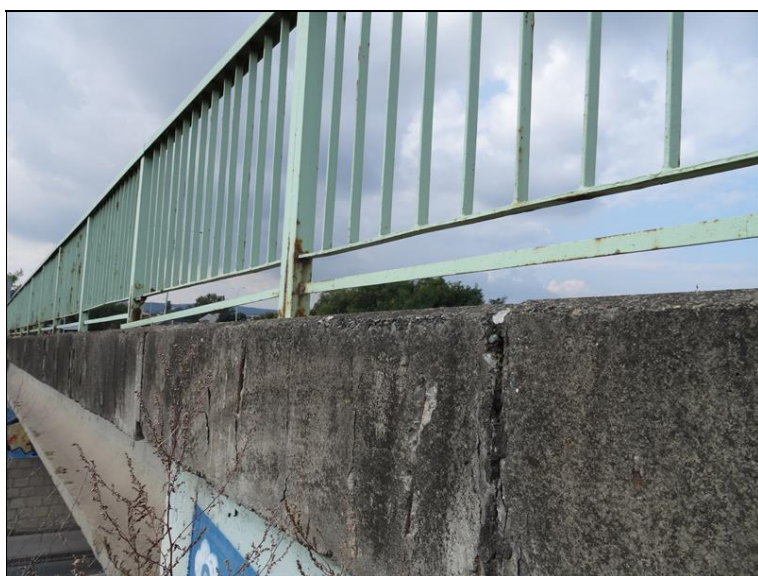
Povrch betonu lícních prefabrikátu je plošně degradovaný, místy s drobně separovanou nebo odpadlou krycí vrstvou výztuže. Zejména na čele levé římsy v oblasti MZ nad opěrami. Spáry mezi líc. prefabrikáty s poruchami těsnícího tmelu. Na betonech jsou lokálně uchycené řasy. Těsněná spára mezi středovými římsami obou mostů je takřka v celé délce zarostlá uchycenou vegetací a z těsnícího hlediska nefunkční. Za středovou římsou je v místě podélné spáry mezi mosty v zeleném pásu propad zeminy kavernou. Styk rubu zvýšené obruby s povrchem z LA na pravé (středové) římsě je bujně zarostlý uchycenou vegetací.

30.JPG Čelní plocha lícnicích prefabrikátů. Povrchová degradace betonu, místy odskok krycí vrstvy výztuže.

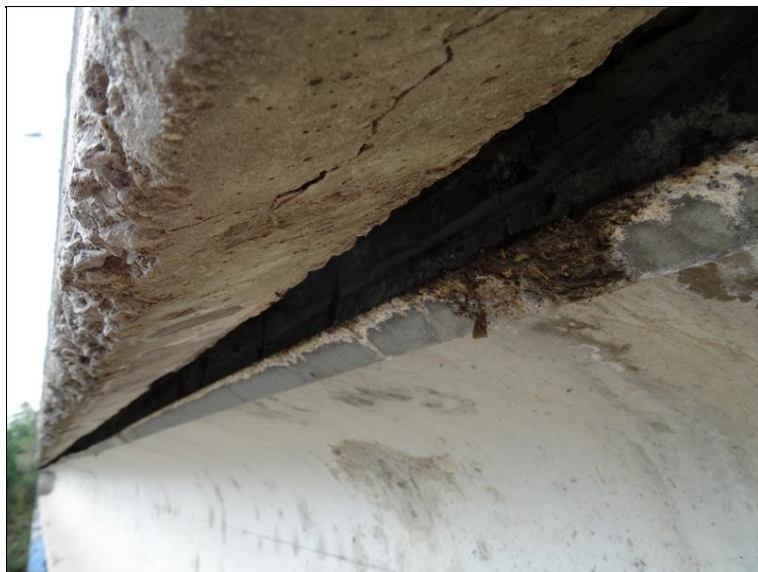
31.JPG Podhled levé římsy od začátku mostního pole . Detail degradace betonu okapové hrany lícního prefabrikátu.

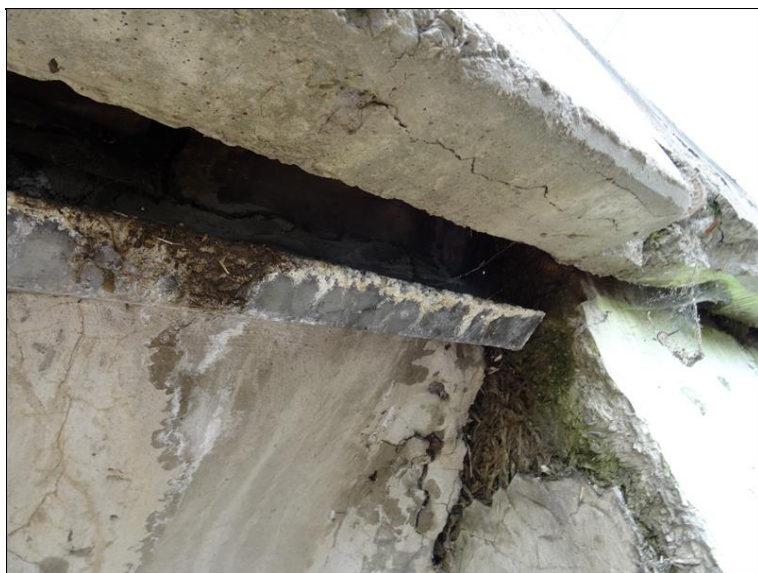
32.JPG Podhled levé římsy na začátku mostního pole. Spodní plocha líc. prefabrikátu s trhlinami. Zátoky na fasádu krajního nosníku podtékáním okapového plechu a dilatací mostu.

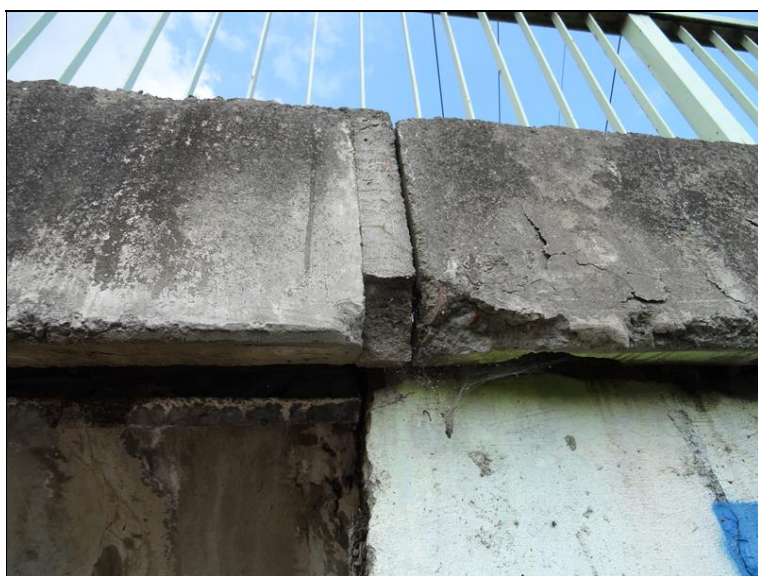
33.JPG Levá římsa v místě dilatace nad Op1. Lícni prefabrikát s uraženou okapovou hranou a lokálním odskokem krycí vrstvy výztuže. Dilatace levé římsy nad Op1. Vyplnění dil. spáry mezi lícními prefabrikáty nefunkční.

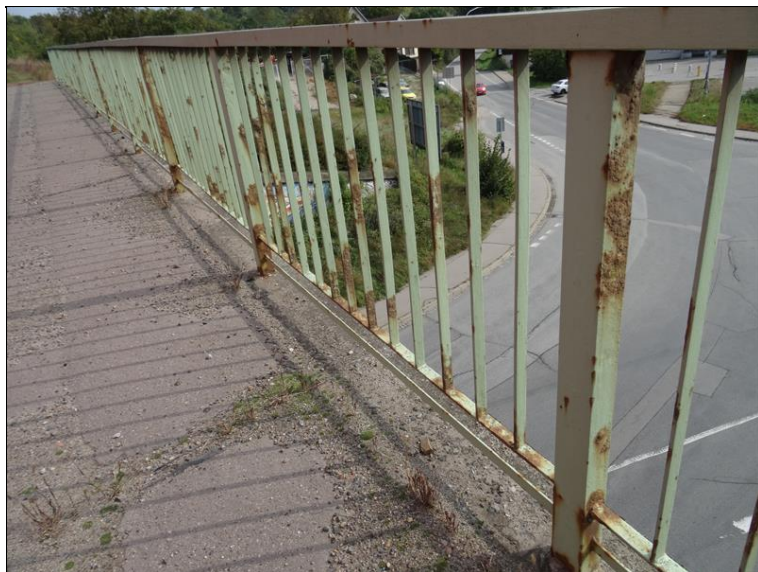
34.JPG Levá římsa s chodníkem. Lokální koroze zábradlí, povrch chodníku mírně zanesený inertním materiálem s uchycenými mechy.

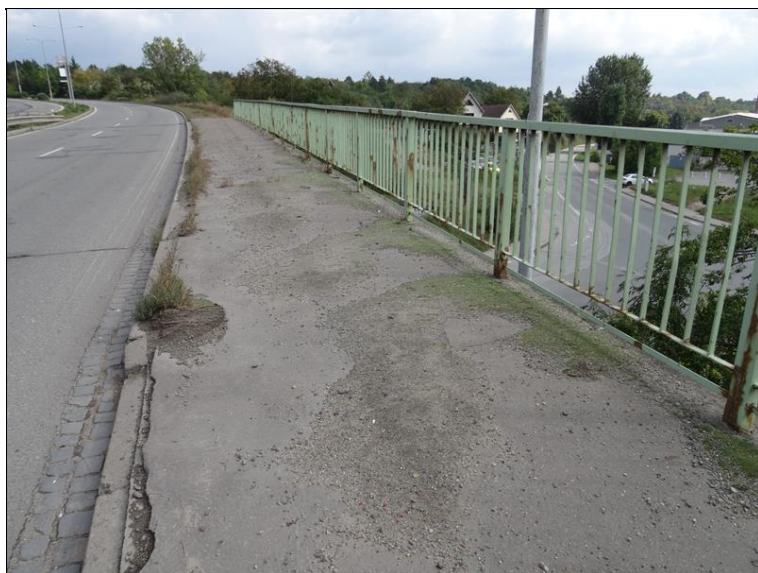
Povrch chodníku z LA je zvlněný, s několika příčnými trhlinami a zanesený inertním materiálem. Podél obrub a říms je lokálně uchycená vegetace a posypovém materiálu mechy.

35.JPG Levý chodník z pohledu od konce mostu. Povrch chodníku mírně zvlněný, místy s trhlinami. Zakořeněná vegetace ve spáře podél zvýšených obrub. Povrch chodníku zanesený inertním materiálem a místy uchycenými řasami.

| [2] | 3.2 | Chodníky | Odstranit nečistoty z povrchu chodníku a uchycenou vegetaci. |

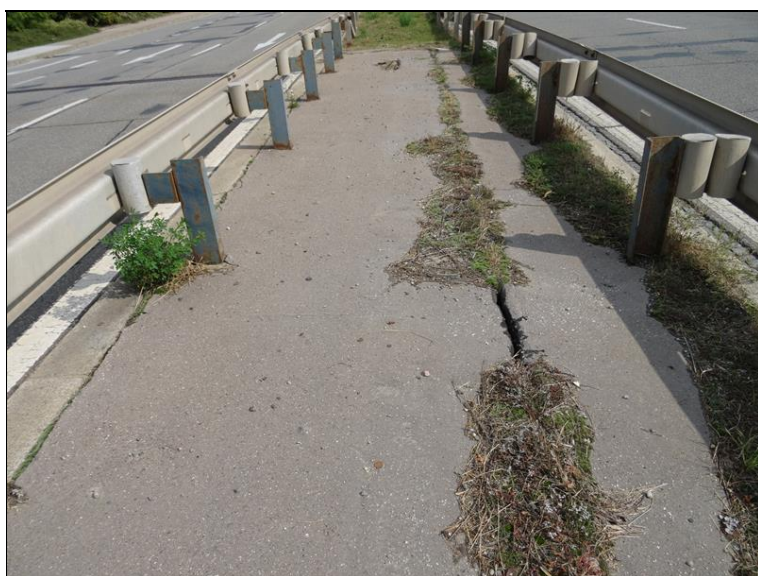
Sloupky svodidla korodují. Koroze též na veškerém spojovacím materiálu. Sloupky svodidla z U profilů jsou historicky v římsě zabetonovány opačně (špatná orientace stěny U profilu vůči nárazu).

36.JPG Pravá vnitřní římsa a svodidlo (na snímku vpravo). Spára mezi římsami obou mostů zarostlá vegetací, lokálně otevřená, koroze sloupků svodidla.

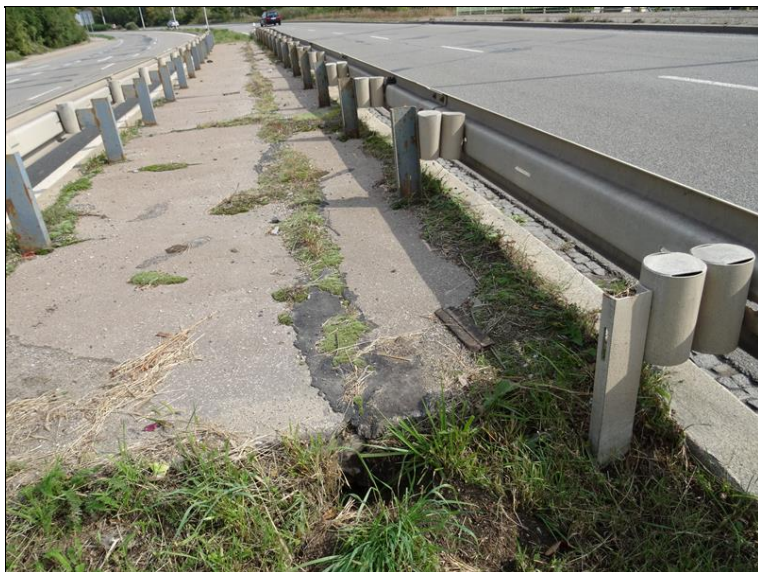
37.JPG Pravá vnitřní římsa na konci mostu. V zeleném pásu na styku s římsou propad s kavernou.

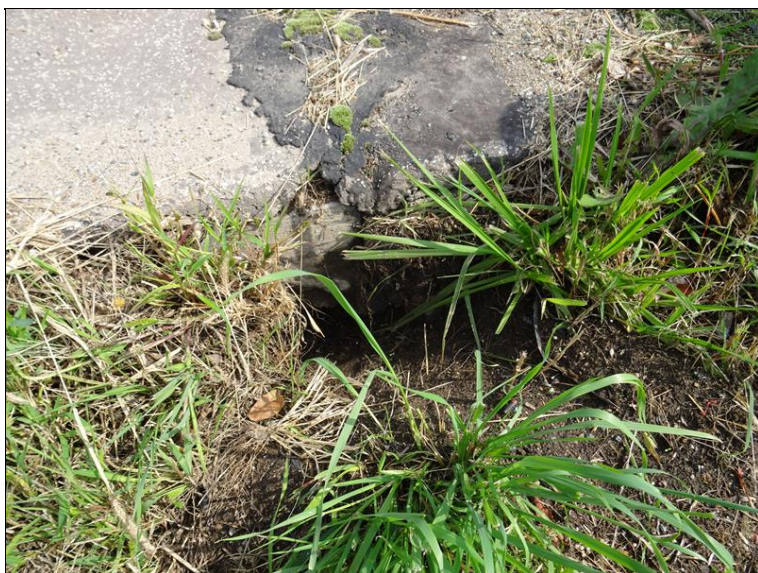
38.JPG Detail propadu ve zeleném pásu.

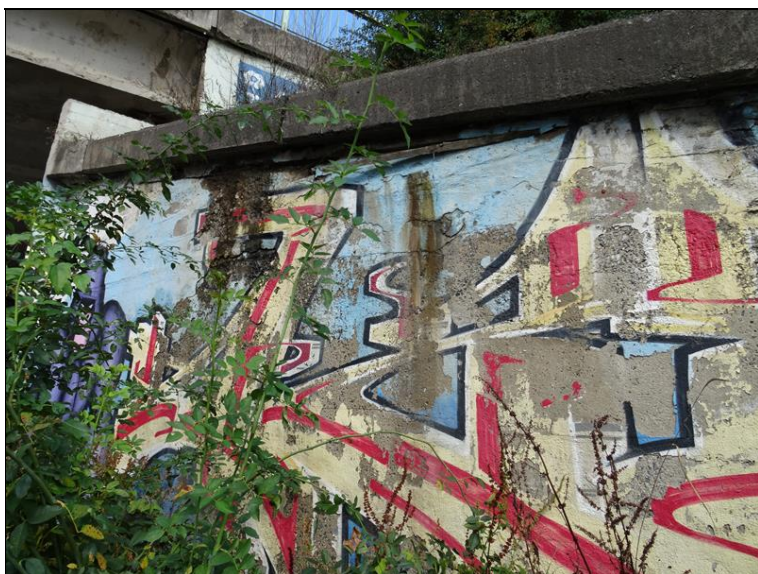
| [1.3] | 1.2.4 | křídlo | U obou křídel dochází k průsakům pod římsou, lokálně se vyskytují výluhy. Zjevná pokročilá degradace betonu, koroze obnažené výztuže. Degradace povrchu betonu ŽB římsy u šikmého svahového křídla u Op1 s lokálně obnaženou třmínkovou výztuží. Na římsě uchycené mechy. |

39.JPG Pokročilá degradace betonu, koroze obnažené výztuže v šikmém křídle u Op1 na levé straně mostu.

| [8] | 1.2.4 | křídlo | Po odstranění hl. zdrojů zátoků pod římso (tj. pokud nebude stačit vyčištění a případná oprava povrchového odvodnění svahu z rubem římso, provést přeizolování rubu kontaktní spáry dříku křídla s římso) provést opravu (sanaci) betonu římso a dříku šikmého křídla. Rovnoběžné křídlo sanovat dle opatření k 1.2 Mostní podpěry a křídla. |

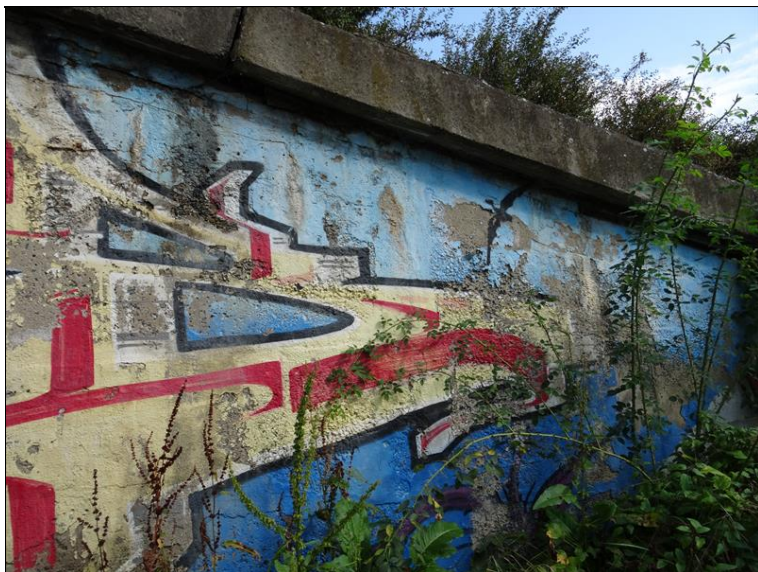
40.JPG Konec šikmého křídla. Průsaky pod římsou, výluhy, povrchová degradace betonu.

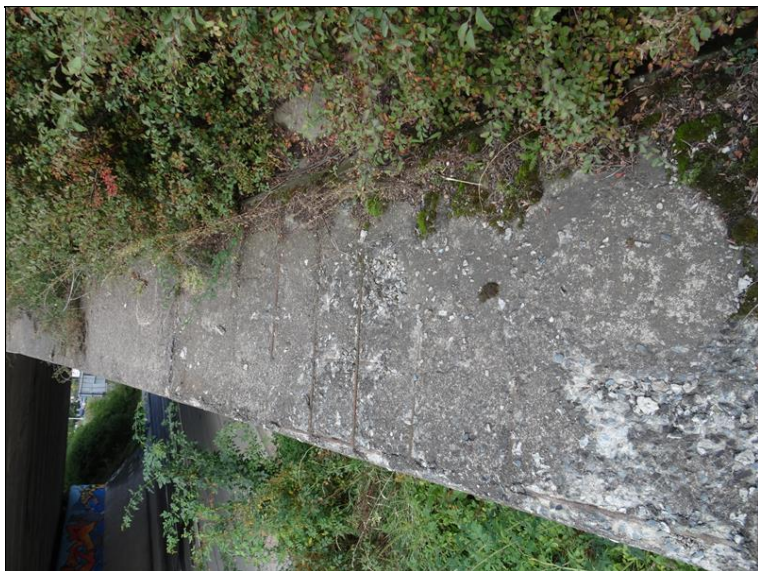
41.JPG Horní povrch římsy šikmého. Degradace betonu, obnažené těmínky.

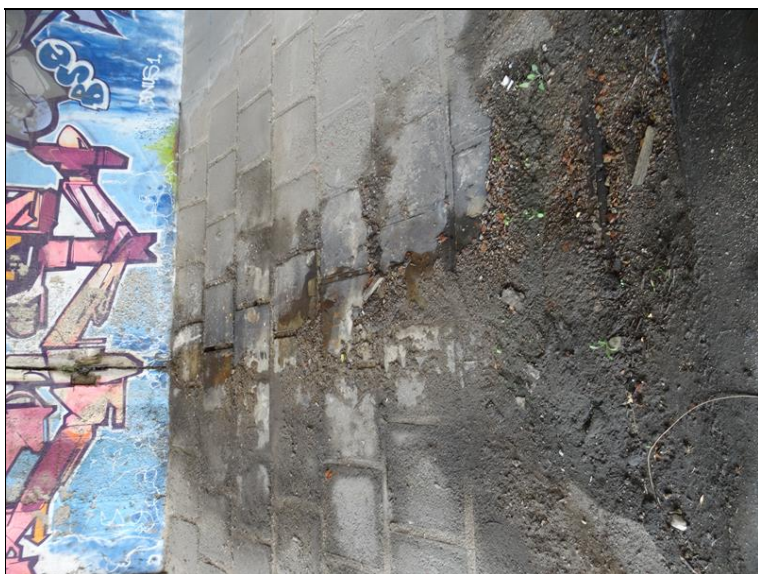
| [4.5] | 4.6 | Území pod mostem a přístup. cesty | Dlažba z Op2 zprava (mezi mosty) má vyplavené spárování. |

42.JPG Dlážděné zpevnění svahu u Op2 v místě středové spáry mezi mosty. Zátoky středovou spárou dochází k vyplavování spárování dlažby.
