Most 602-004

Pražská přes potok, začátek obce

HLAVNÍ PROHLÍDKA

Datum provedení prohlídky: 29.6.2022

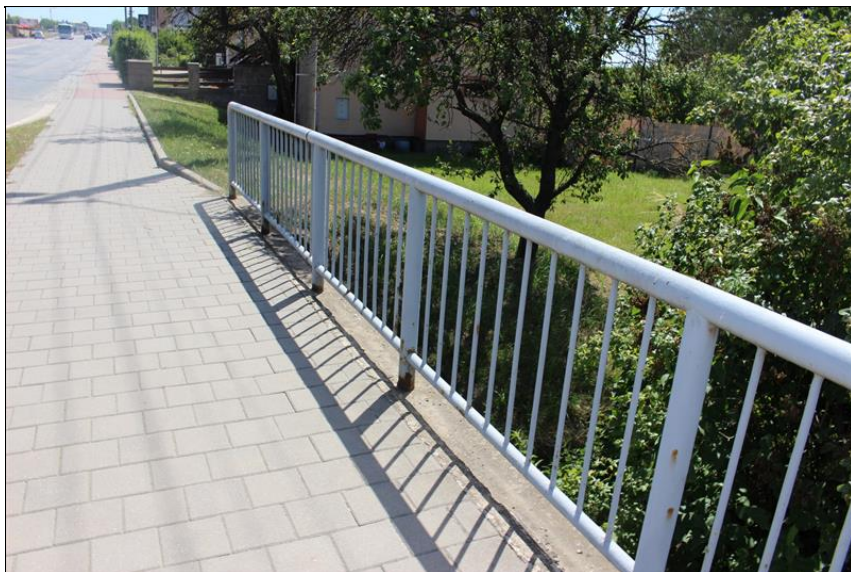
04-zábradlí a chodník na levé straně mostu.JPG

| [4.1] | 4.2 | Zábradlí | Zábradlí místy bodově koroduje, silnější koroze převážně v místě zabetonování do římasy. |

[1] 4.2 Zábradlí Obnovit PKO zábradlí.

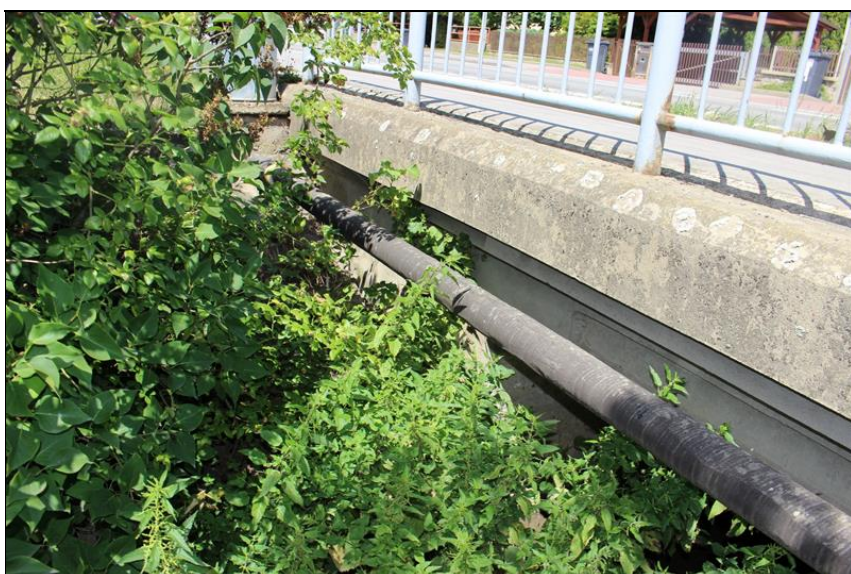
06-detail římsy na levé straně.JPG

| [3.1] | 3.3 | Římasy, obrubníky, zálivky | Na římse jsou všesměrné trhliny, povrch římasy je omšelý, uchyceny lišejníky. |

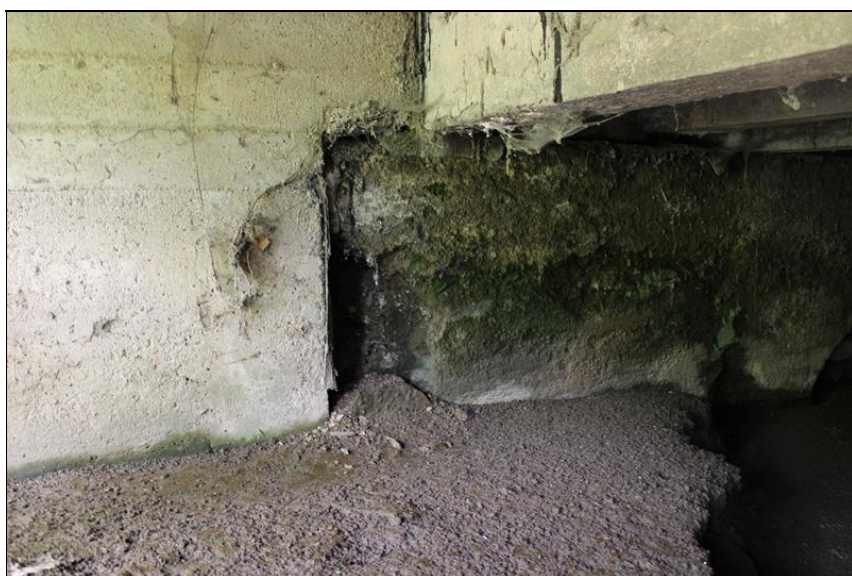
| [1.2] | 1.2 | Mostní podpěry křídla a čelní zdi | Kraje původních opěr zamáčené, na povrchu opěr viditelné průsaky vody, beton silně plošně degraduje, na povrchu místy vápenné výluhy. V úrovni hladiny jsou v opěrách podemletí a kaverny. Opěry na rozšíření na levé straně mostu plošně degradují, na styku s bahnem vztlínající vlhkost. |

09-pohled na opěru 2 - rozhraní mezi
konstrukcemi - kaverny.JPG

[2] 1.2 Mostní podpěry křídla a čelní zdi Provést zaplombování kaveren v opěrách tak, aby nedocházelo k jejich prohlubování.

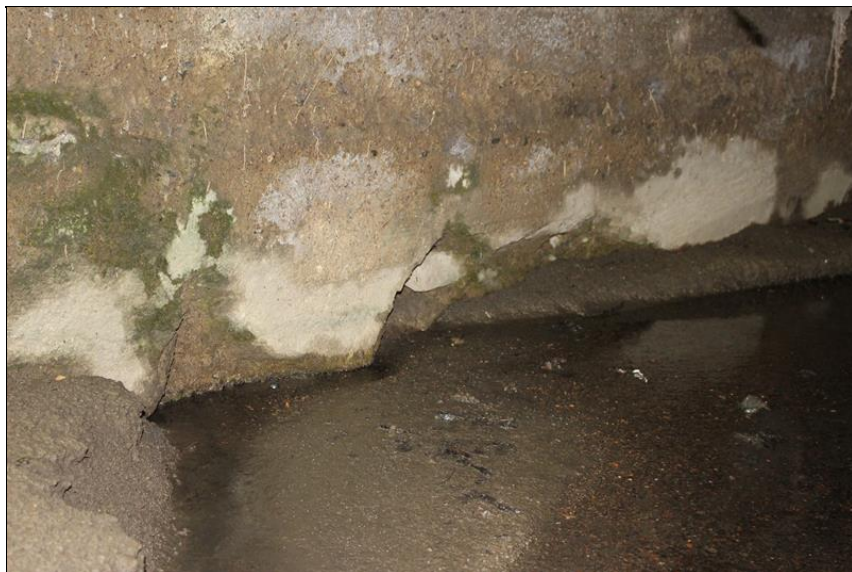
10-detail kaverny v opěře 2.JPG

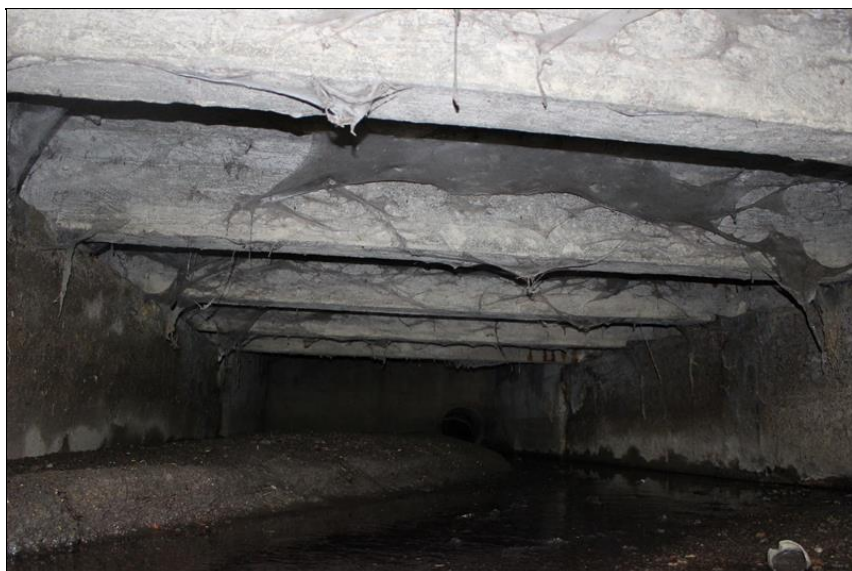
11-podhled NK.JPG

| [2.1] | 2.1 | Nosná konstrukce | Je patrná mírná deformace trámů NK v podhledu. Povrch původní nosné konstrukce plošně degraduje, silnější degradace v krajích způsobená prostupující vlhkostí. Mezi krajními trámy na levé straně je obnažená korodující výztuž. V rozšíření v pravé části jsou patrné stopy po průsacích, spárami mezi ŽMP nosníky zatéká, obnažená výztuž zejména na krajích nosníků, ocelové I nosníky plošně korodují. Na podhledu ŽB desky je místy obnažená korodující výztuž z důvodu malého krytí výztuže. V rámci rekonstrukce chodníku byla v pravé části mostu zaslepena vstupní šachta. |

[5] 2.1 Nosná konstrukce Do 5 let nahradit most novou konstrukcí.

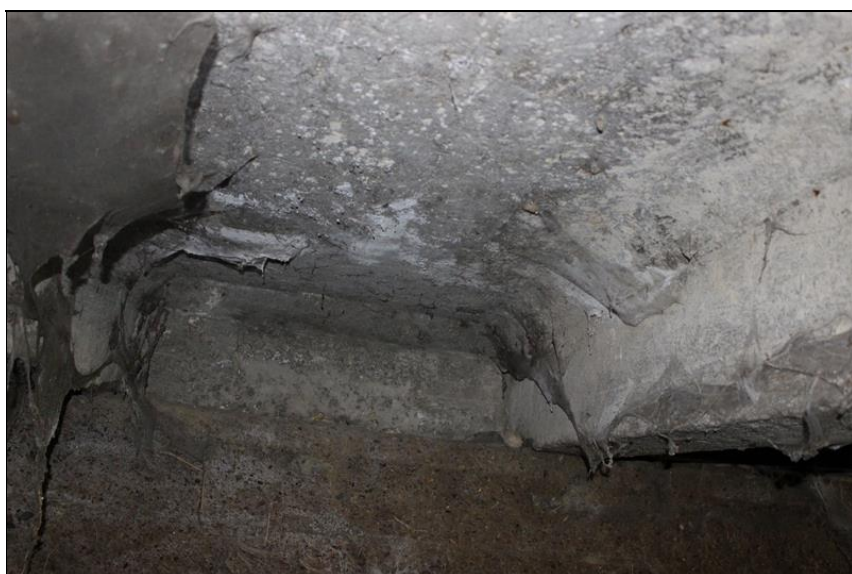
12-detail podhledu NK - vápenné výluhy.JPG

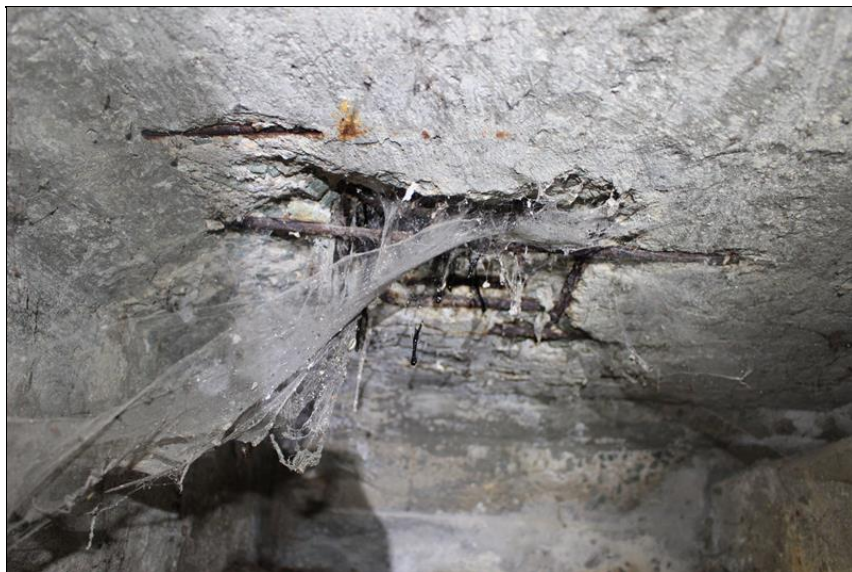
13-podhled NK poblíž opěry 2 - lokální koroze výztuže v hluboké kaverně.JPG
