# **Most 0471-2**

Most přes Roketnici ve Velaticích

## **PRVNÍ HLAVNÍ PROHLÍDKA**

**Objekt: Most ev.č. 0471-2 (Most přes Raketnici ve Velaticích)**

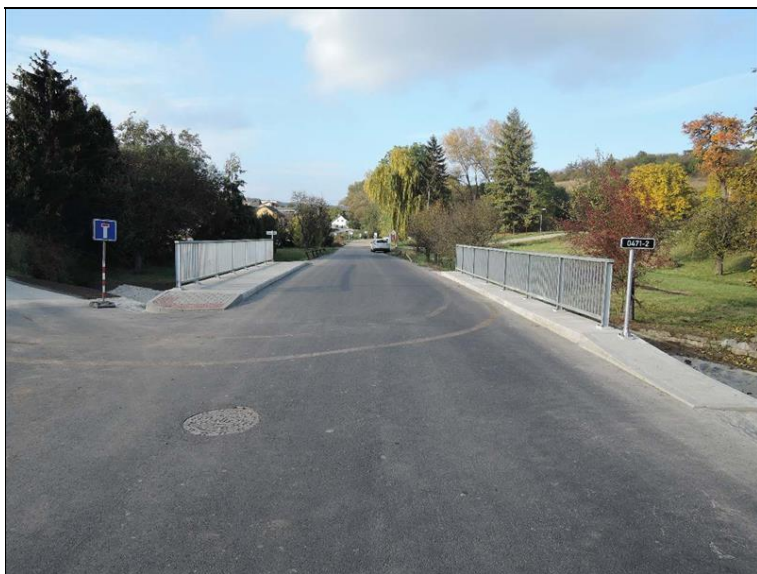
Pohled na most ve směru staničení.

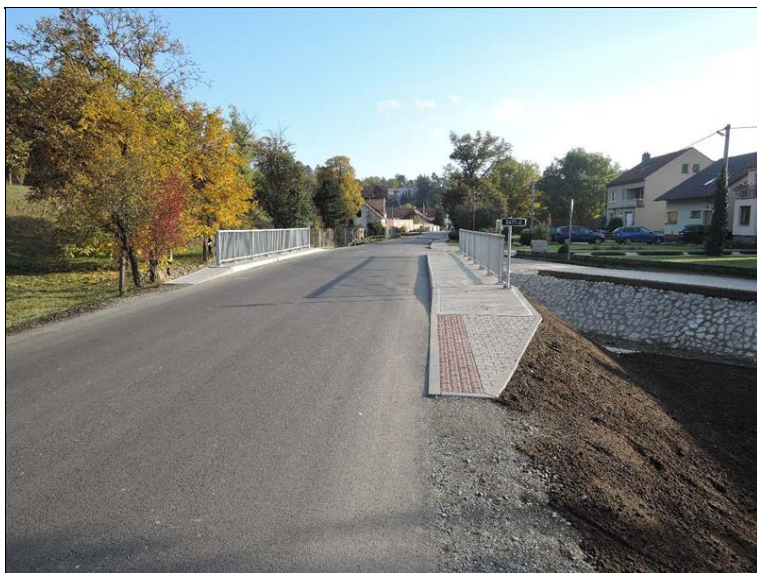
Pohled na most proti směru staničení.

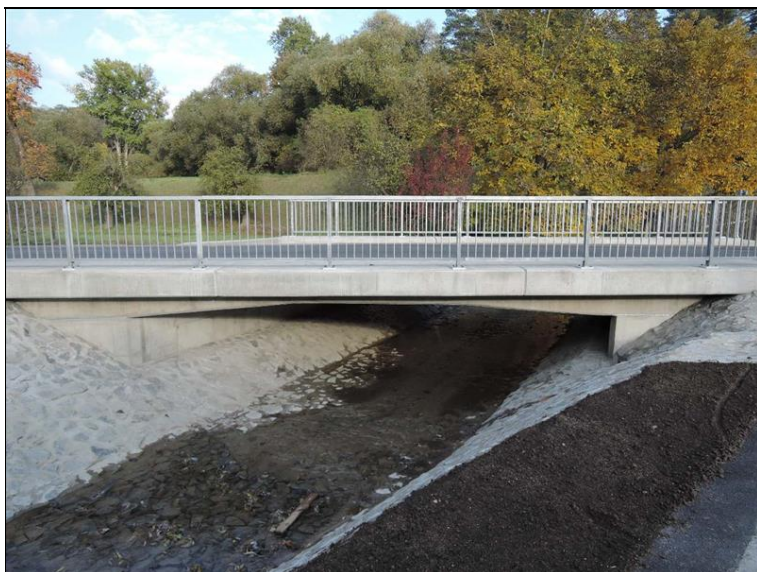
Pohled na vtok.

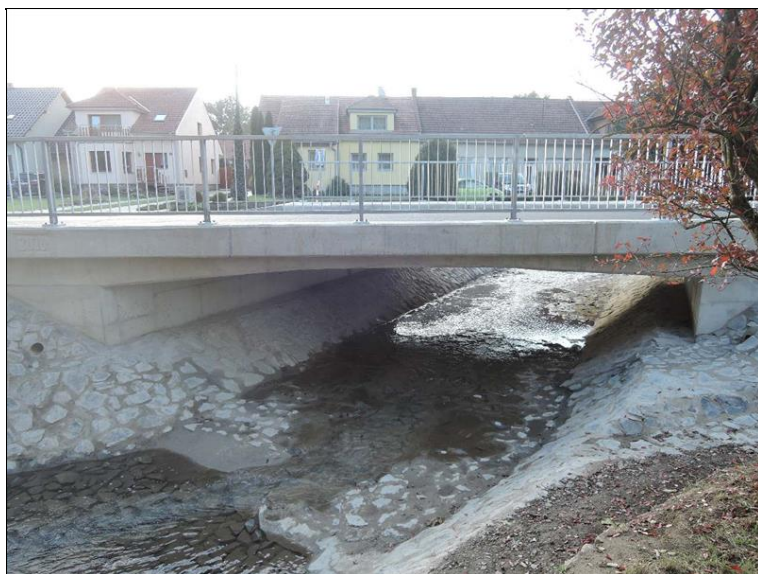
Pohled na výtok.

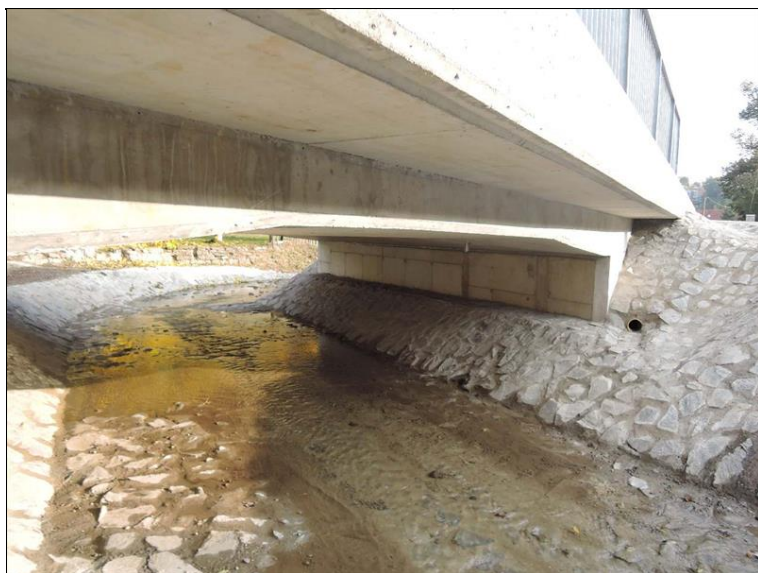
Pohled na OP1 a podhled NK.

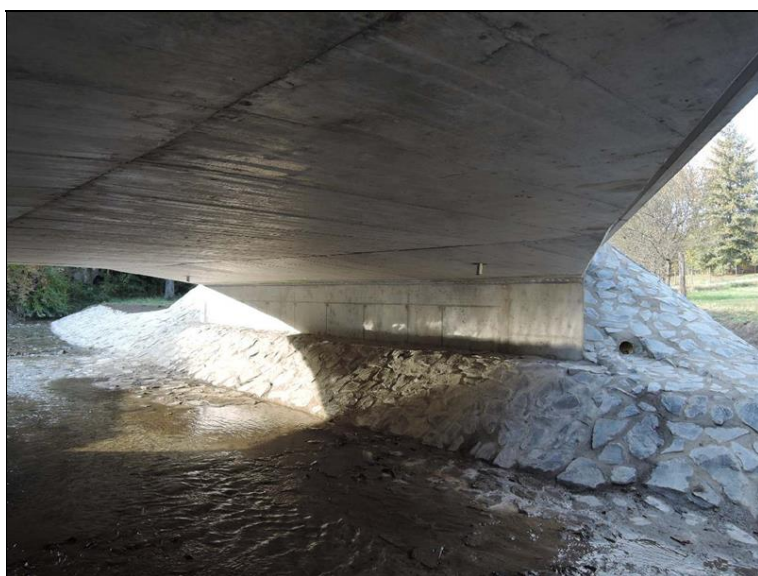
Pohled na OP2 a podhled NK.

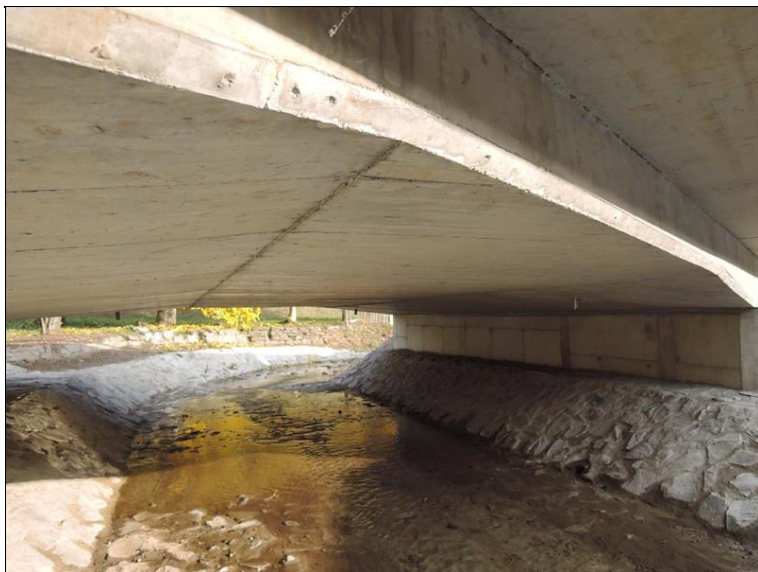
- [2.1] 2 Nosná konstrukce mostu (horní stavba) Je bez viditelných geometrických změn, jež by svědčily o přetížení mostu. Rozměry souhlasí s projektem, styk příčle se stojkou bez závad. Zpracování betonu i kvalita bednění dobrá, spodní plocha není deformovaná. Pohledové plochy příčle hladké, bez vzduchových bublin apod.
- Tento typ konstrukce je bez ložisek a mostních závěrů. Vozovka nad koncem NK je naříznuta a zalita pružnou zálivkou.

Podhled nosné konstrukce.

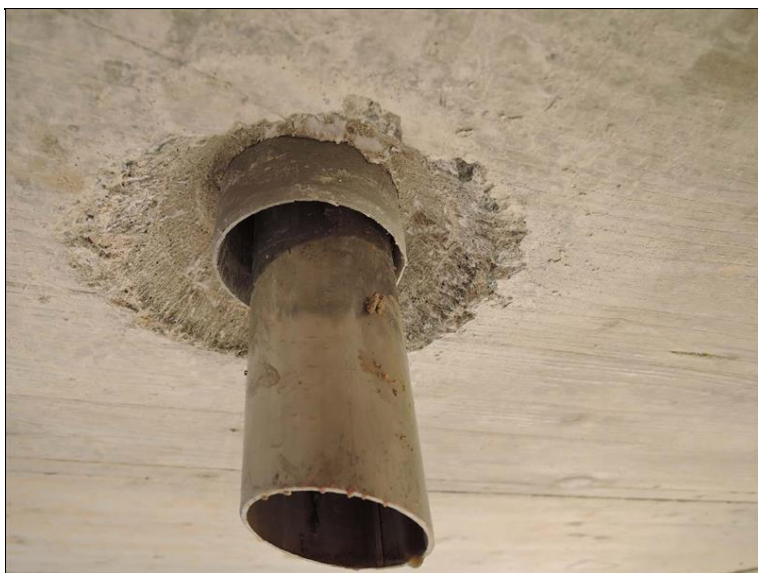
Pohled na odvodňovač izolace.

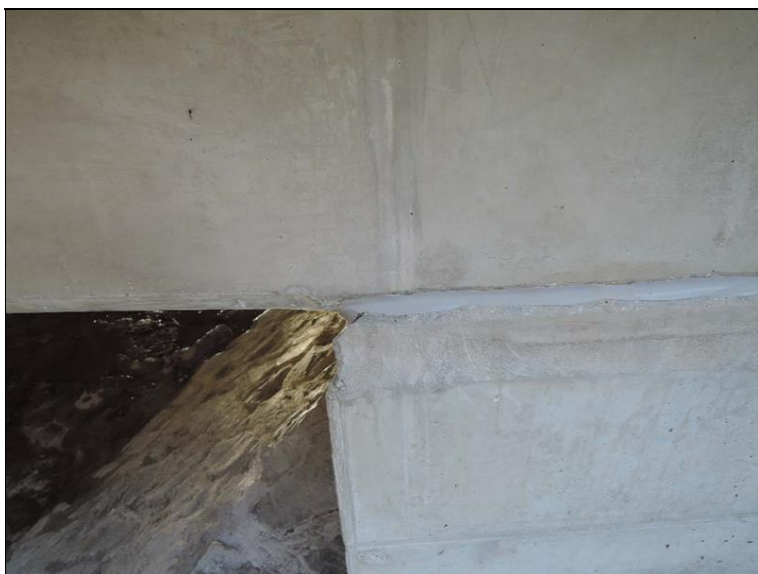
Pohled na spáru na styku spodní stavba - křídlo rámu.

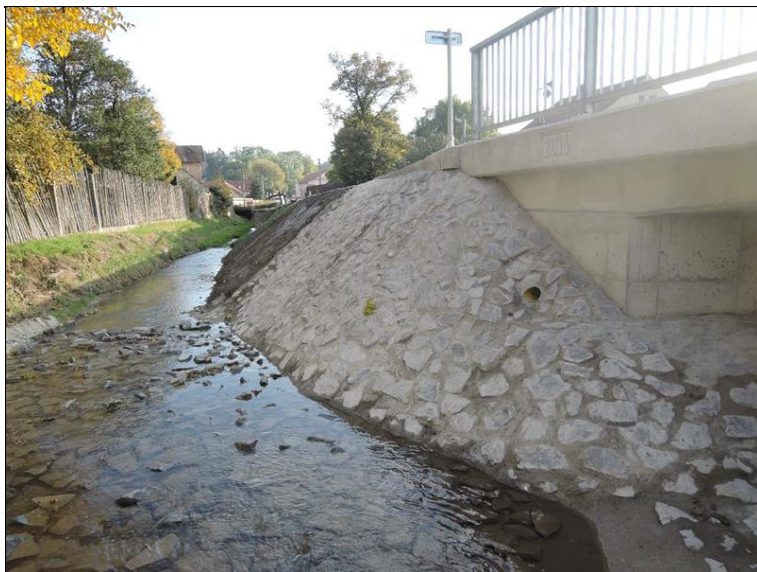
Pohled na opevnění kuželů zemního tělesa vpravo u OP1.

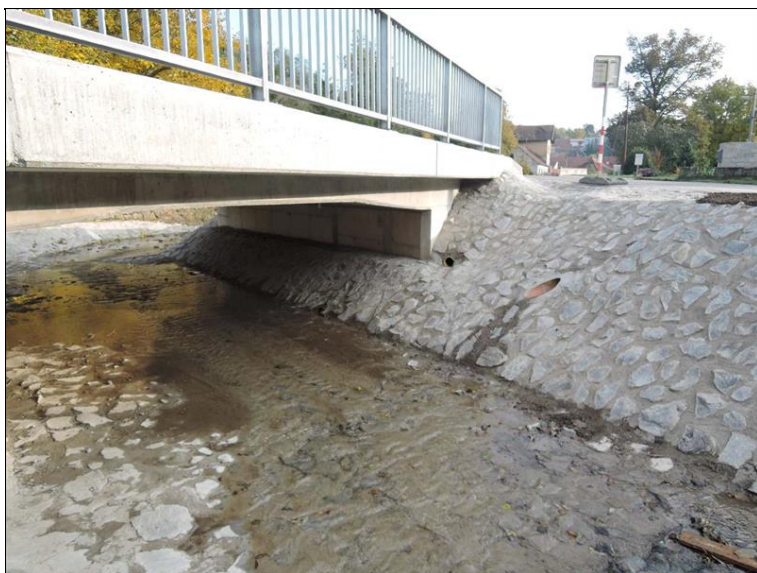
Pohled na opevnění na vtoku, prostup drenáže a dešťové kanalizace.

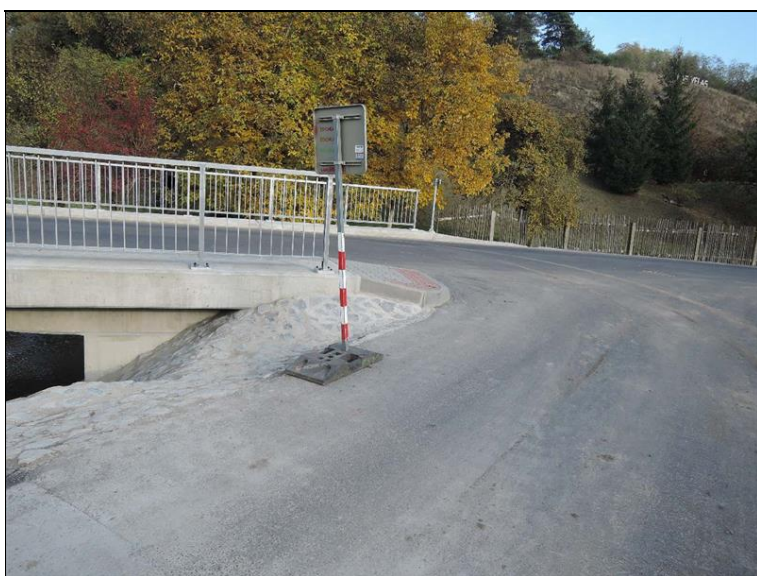
Pohled na nátok a opevnění křídla vlevo u OP1.

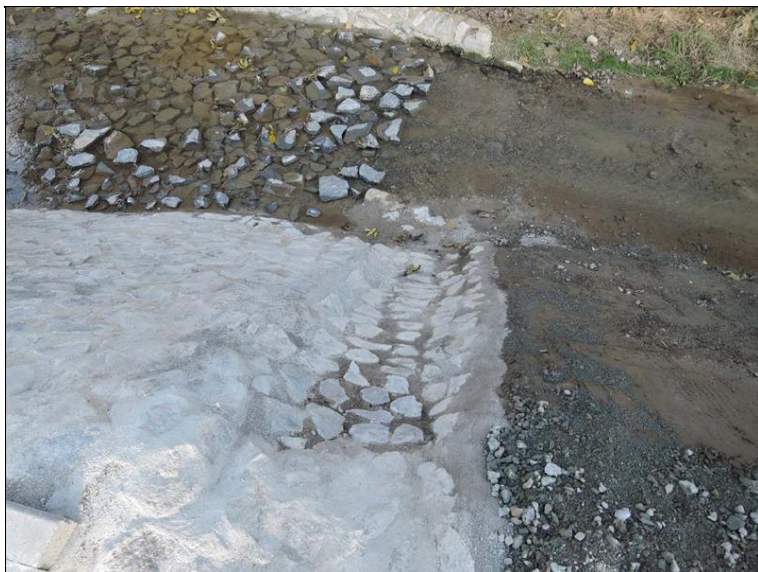
- [4.1] 4.8 Odvodnění Typické mostní odvodňovače nejsou, skluz na pravé straně mostu v pořádku, vyspárován do koryta potoka. Vyústění drenáže skrze křídla, v pořádku.

Pohled na kamenný skluz vpravo před mostem.

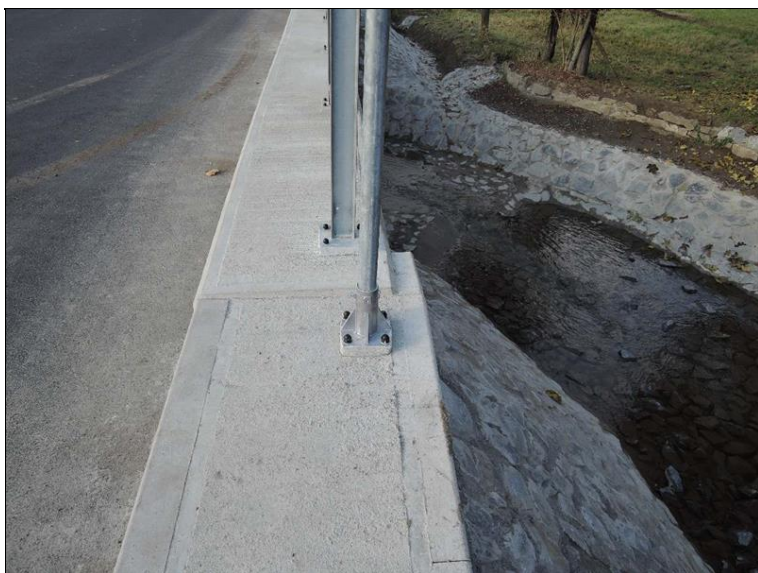
Pohled na přechod mezi římsou a rampovitým ukončením vpravo před mostem.

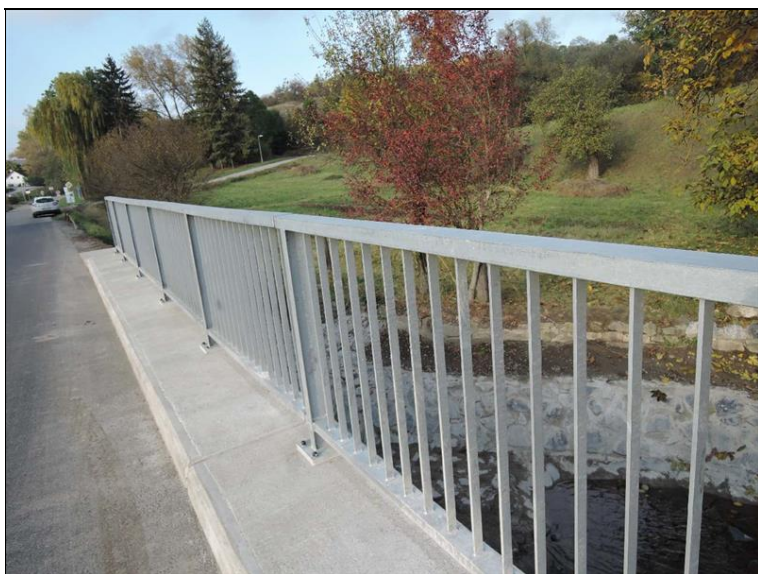
Pohled na zábradlí a římsy s povrchem opatřeným striáží.

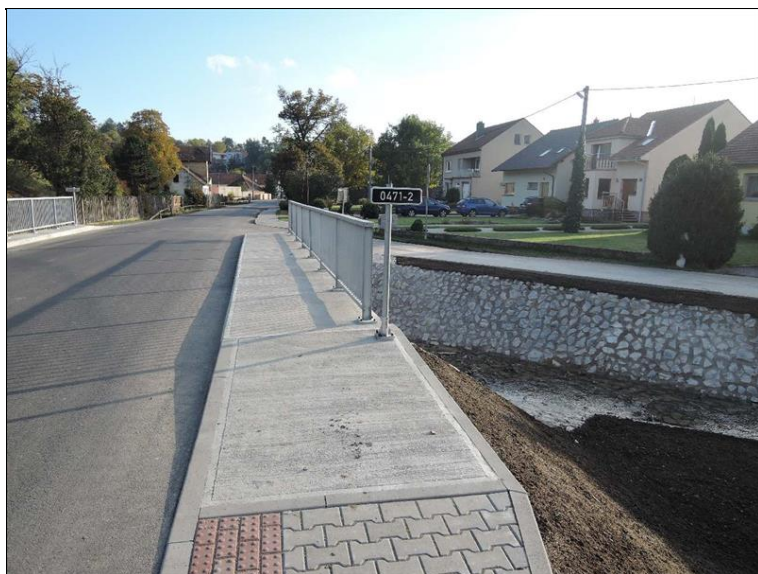
- [4.2] 4 Vybavení Zábradlí je provedeno z válcovaných ocelových nosníků a se svislou výplní. Výška zábradlí 1,10 m. Ukotvení sloupků bez závad, sloupky podlity plastmaltou, v pořádku, kotvy osazeny PVC krytkami. Za mostem vlevo na rampovitém ukončení chybí jedno pole zábradlí. Tabulky s ev. č. mostu osazeny v předmostích, v pořádku. Vlys do betonu s rokem výstavby proveden, je na výtoku v římsě.

Pohled na rampovité ukončení chodníku vlevo za mostem.

| [4] | 5 | Další části | Osadit dodatečně jedno pole zábradlí na rampovité ukončení římsy vlevo za mostem a přemístit tabulku s ev. č. mostu. |

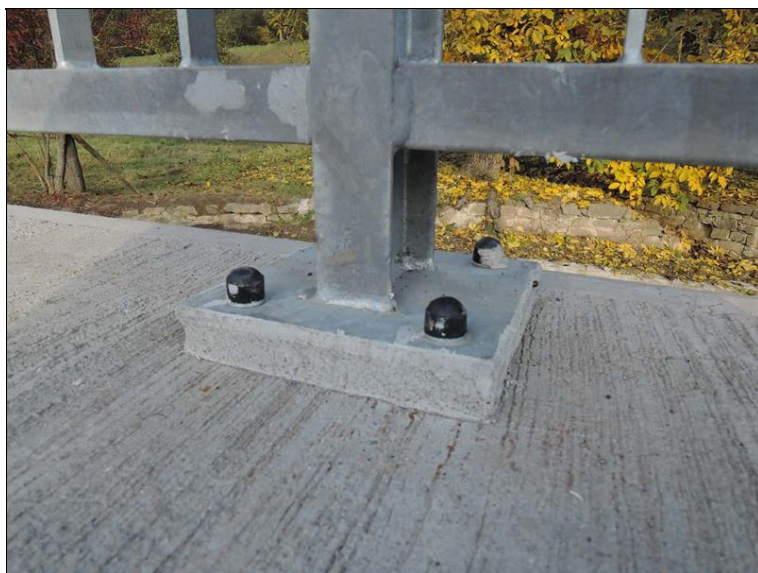
Pohled na ukotvení zábradlí.

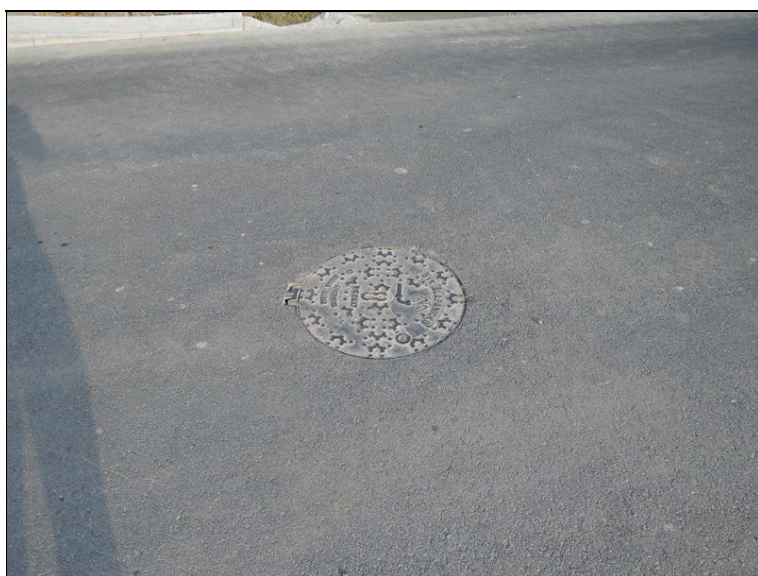
Pohled na šachtu v komunikaci před mostem.
