# **Most 380-001**

Kaštanová přes Svitavu

## **HLAVNÍ PROHLÍDKA**

Datum provedení prohlídky: 29.6.2022

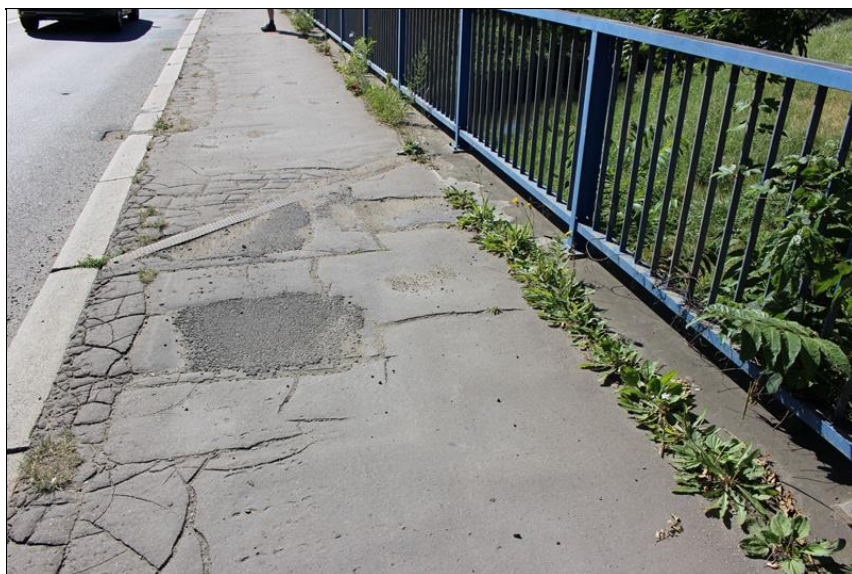
| [3.2] | 3.2 | Chodníky | Pravý chodník nerovný s prasklinami v LA. Vegetace podél říms u obou chodníků. |

04-pravý chodník - praskliny v LA -  
vysprávky - vegetace u římsy.JPG

- [1] 3.2 Chodníky Odtrnit vegetaci podél říms.

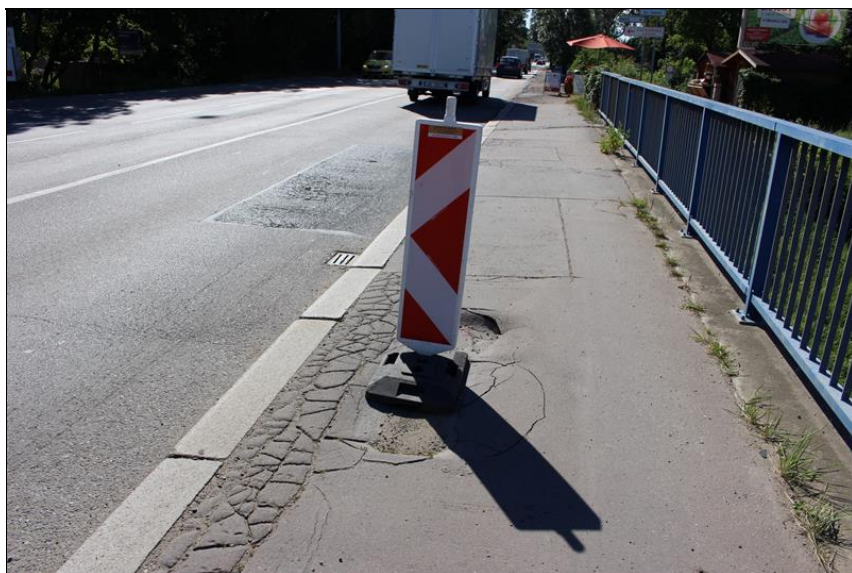
05-pravý chodník - defekt v LA -  
osazená směrovací deska Z4.JPG

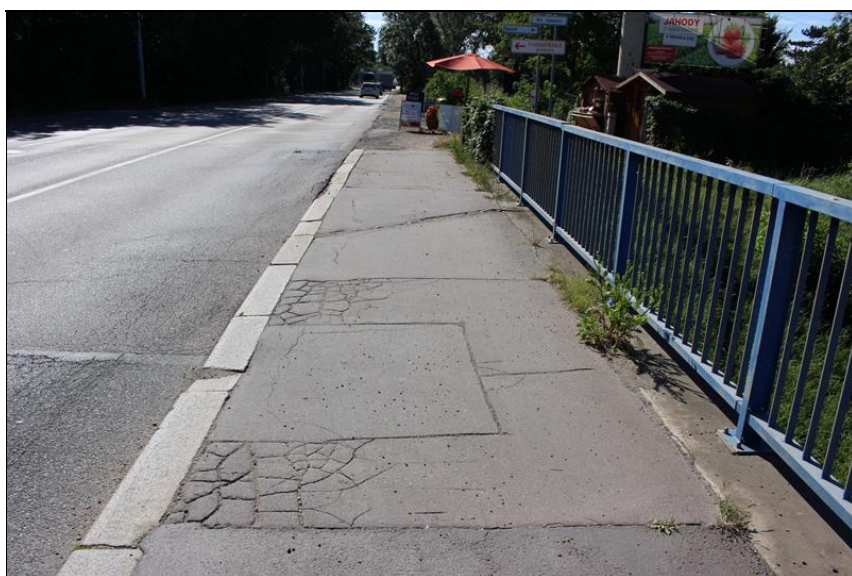
06-pravý chodník - praskliny v LA -  
vysprávky - vegetace u římsy.JPG

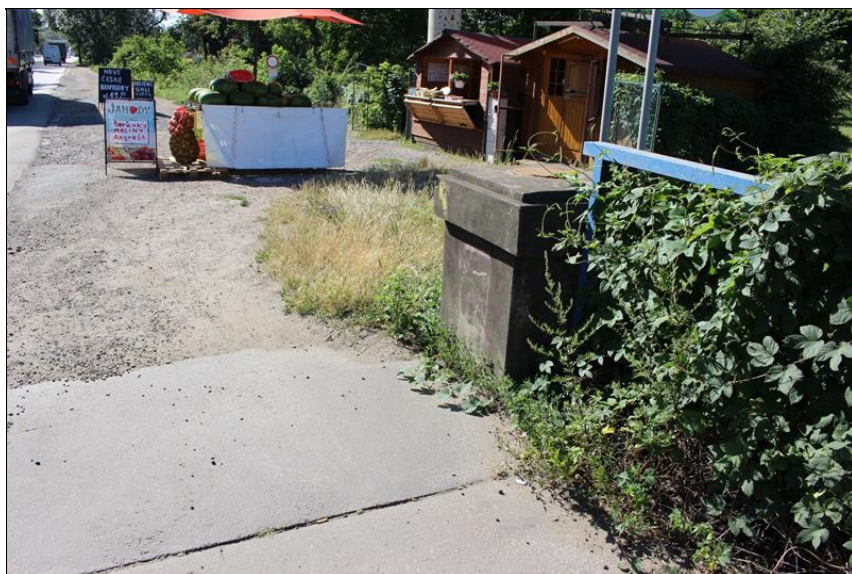
07-bujná vegetace v konci zábradlí na  
pravé straně.JPG

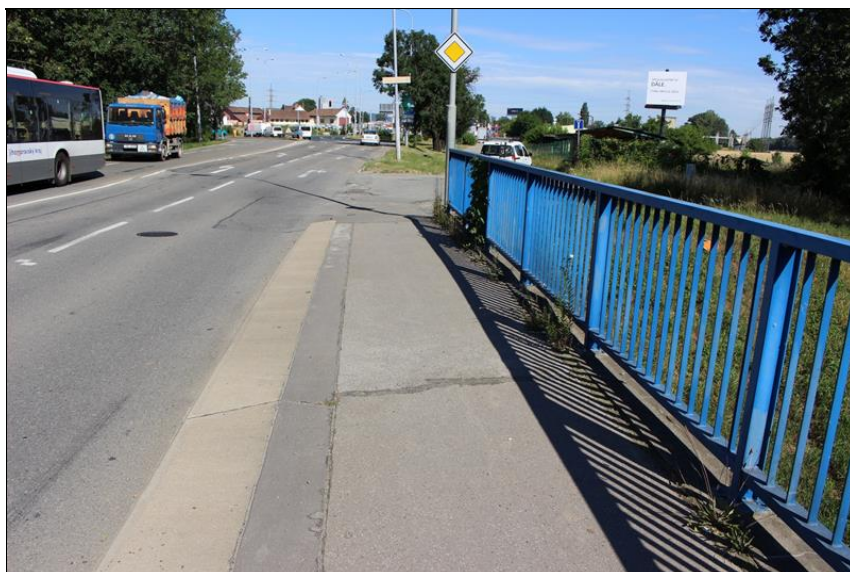
10-levý chodník - vegetace u  
řimsy.JPG

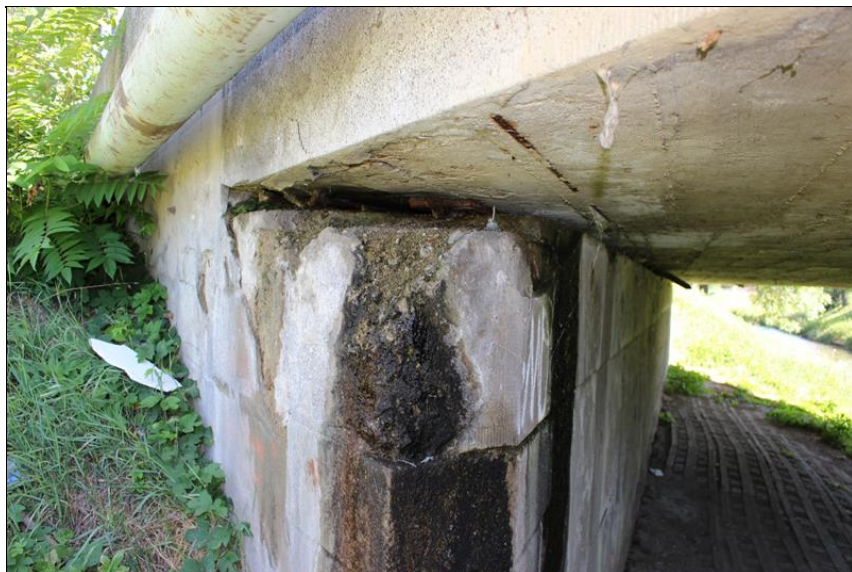
| [1.2] | 1.2 | Mostní podpěry křídla a čelní zdi | Pomalováno graffiti, opěry jsou prostoupeny trhlinami, průsaky vody přes opěry, výluhy, na líce opěr silně zatéká přes úložné prahy. Výluhy na pohledových plochách křídel v místě konců NK, beton křídel silně degradovaný. Mezilehlé podpěry s malými stopami po zatékání. Krajiní opěry na styku se zemním svahem degradace 5 až 10 cm. U pilíře P3 svislé trhliny v úl.prahu na levé straně. U pilířů P2 a P3 na styku s vodotečí počínající degradace betonu. |

13-pravý roh opěry 1 - zatékání z úložného prahu - silná degradace betonu.JPG

- [4] 2.1 Nosná konstrukce Naplánovat a provést komplexní opravu mostu.

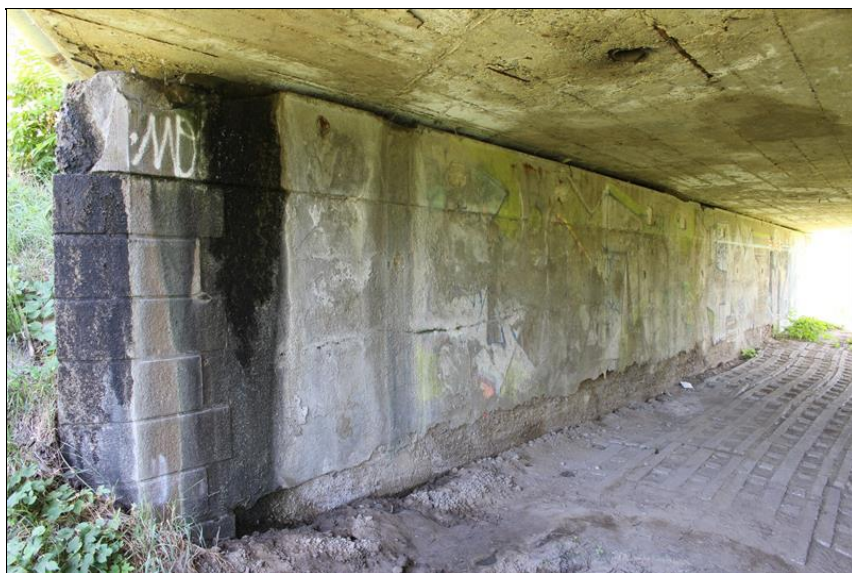
14-celkový pohled na opěru 1 - zatékání z úl.prahu - degradace betonu ve spodní části - vápenné výluhy na pohledu ŽB desky.JPG

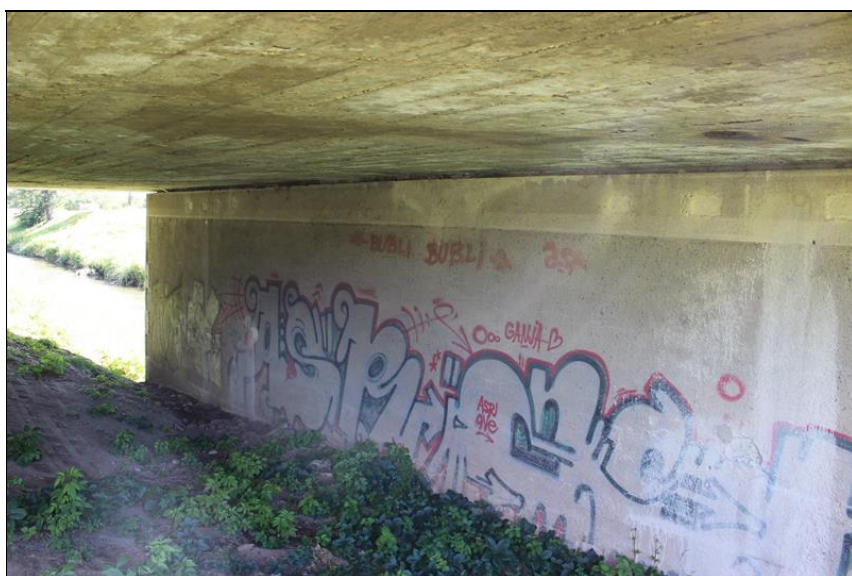
| [2.1] | 2.1 | Nosná konstrukce | Tvar konstrukce je bez viditelných geometrických změn, jež by svědčily o přetížení mostu. Zatéká přes úložné prahy, stopy po průsacích na koncích NK. Obnažená třmínková výztuž koroduje. Celoplošné stopy po průsacích vody přes NK. |

15-pohled na pilíř P2 - zavlhlý pohled ŽB desky.JPG

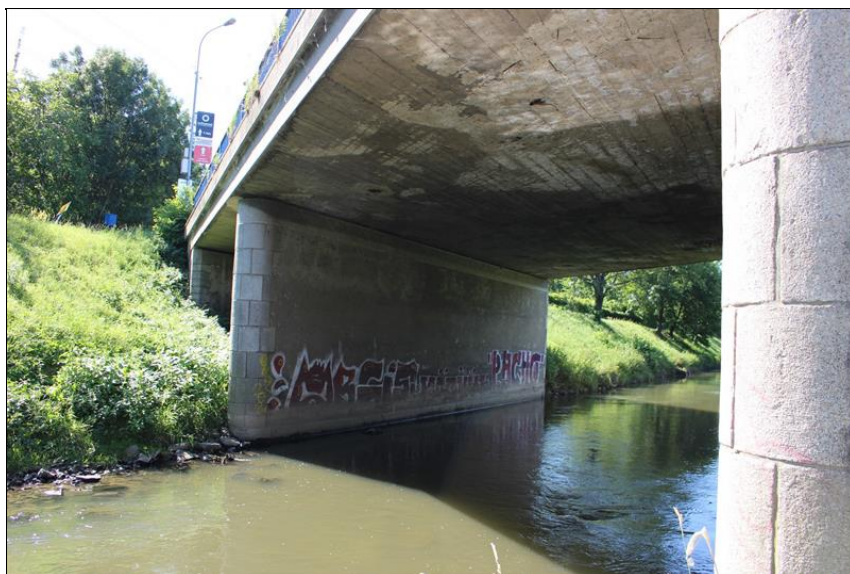
16-pohled na pilíř P3 - vápenné výluhy  
v podhledu ŽB desky pole 2.JPG

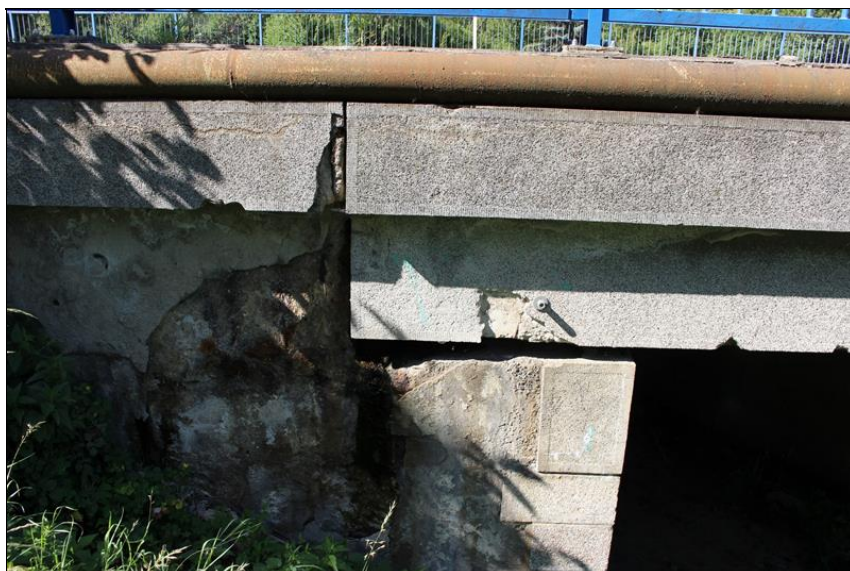
17-opěra 4 levá strana - degradace  
betonu křídla a úlož.prahu.JPG

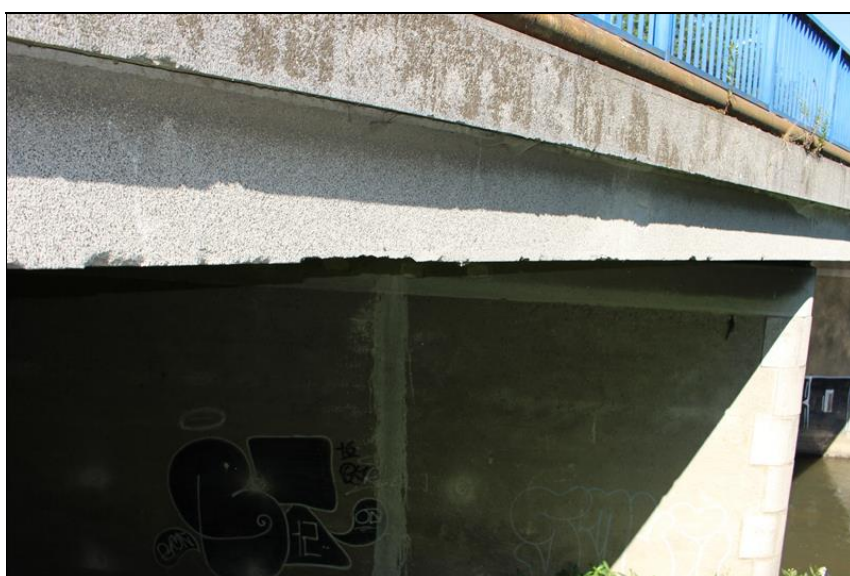
| [3.3] | 3.3 | Římsy, obrubníky, zálivky | Místy rozpad betonu říms, uražené rohy, s trhlinami. |

18-levý bok ŽB desky v 3.poli -  
ulámané rohy desky.JPG

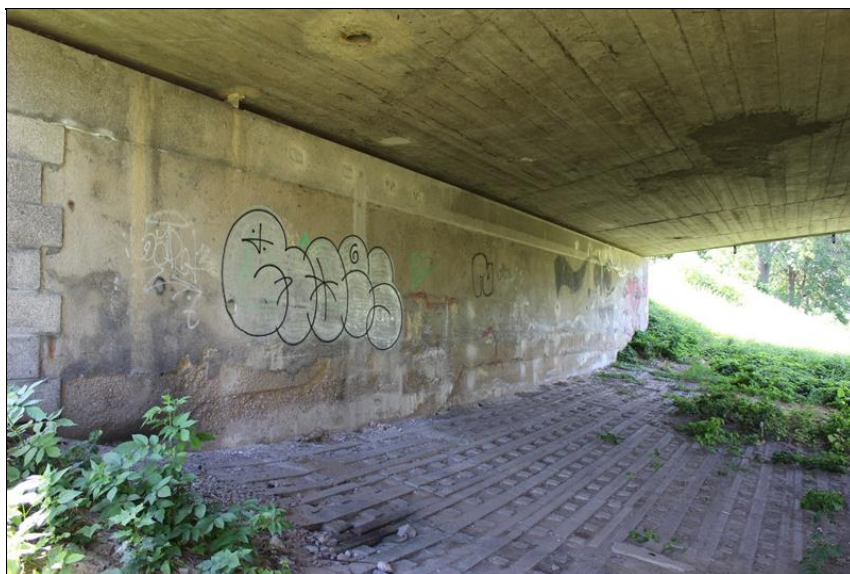
19-pohled na opěru 4 - zatékání z  
úl.prahu.JPG

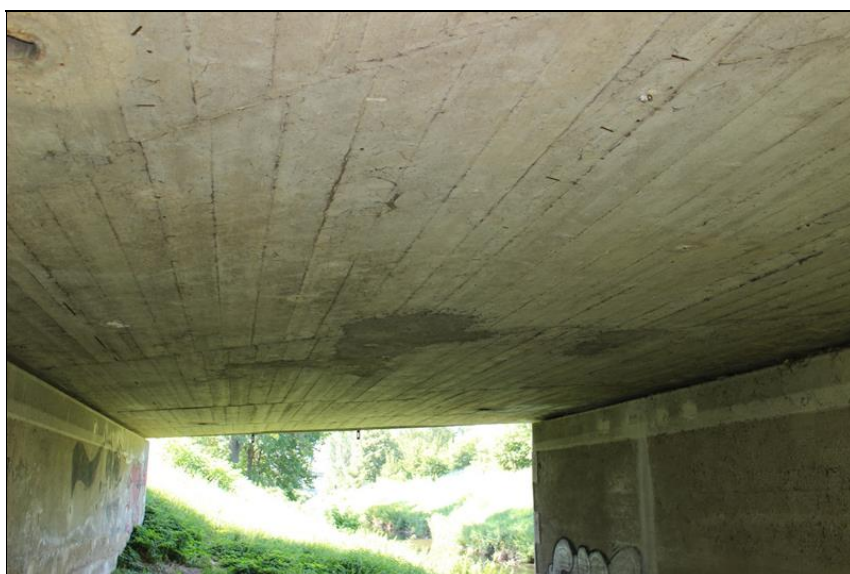
21-podhled ŽB desky v poli 3 -  
vysrávky.JPG

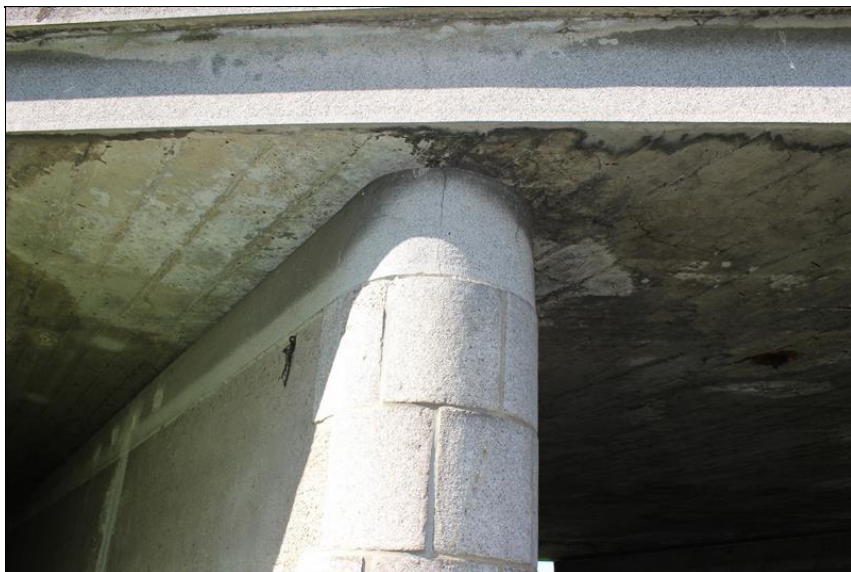
22-temeno pilíře P3 vlevo - svislé  
trhliny.JPG

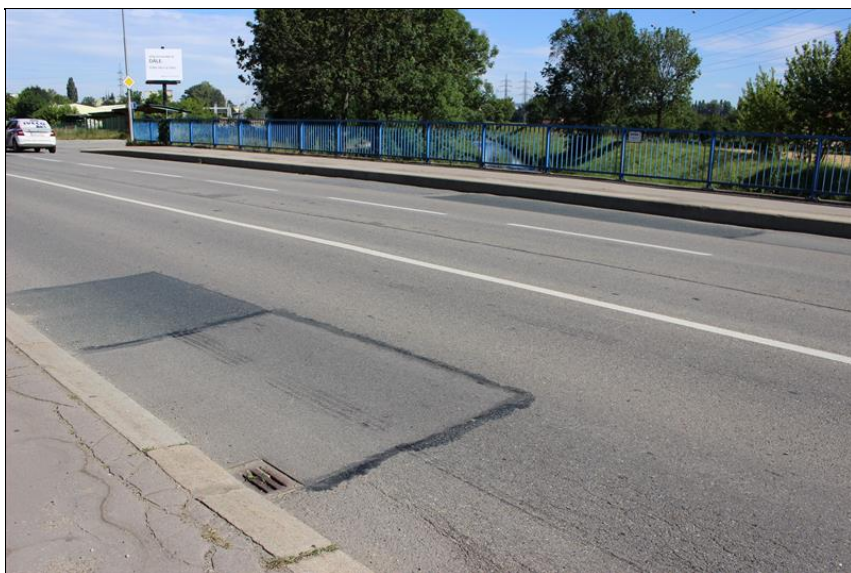
| [3.1] | 3.1 | Vozovka | Vozovka na mostě je nerovná, vyjeté koleje, místy trhlínky. |

23-celkový pohled na vozovku na  
mostě - vozovka nerovná - vyjeté  
koleje - místa trhlinky.JPG
