Most 15270-4

Most přes Leskavu, silnice St.Lískovec - Ostopovice

HLAVNÍ PROHLÍDKA

Datum provedení prohlídky: 15.7.2021

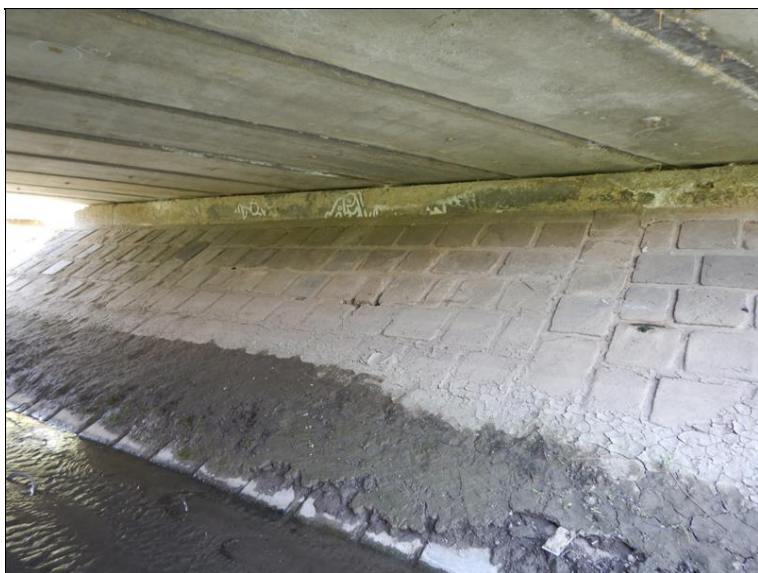
5.JPG Pohled na opěru 1 (Op1) zprava.

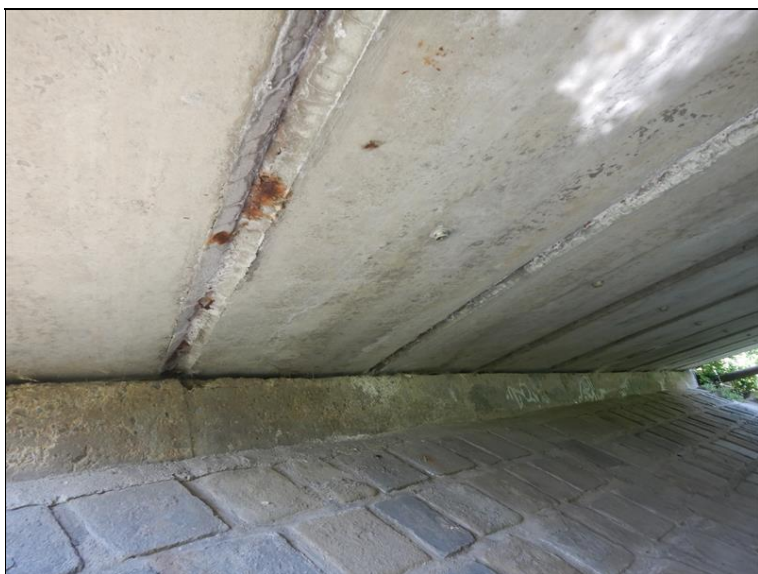
6.JPG Pohled na Op1 zleva.

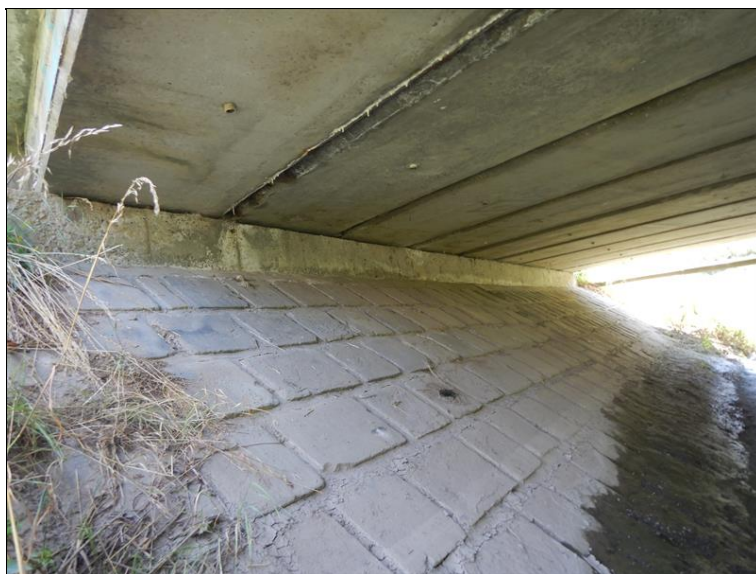
7.JPG Pohled na opěru 2 (Op2).

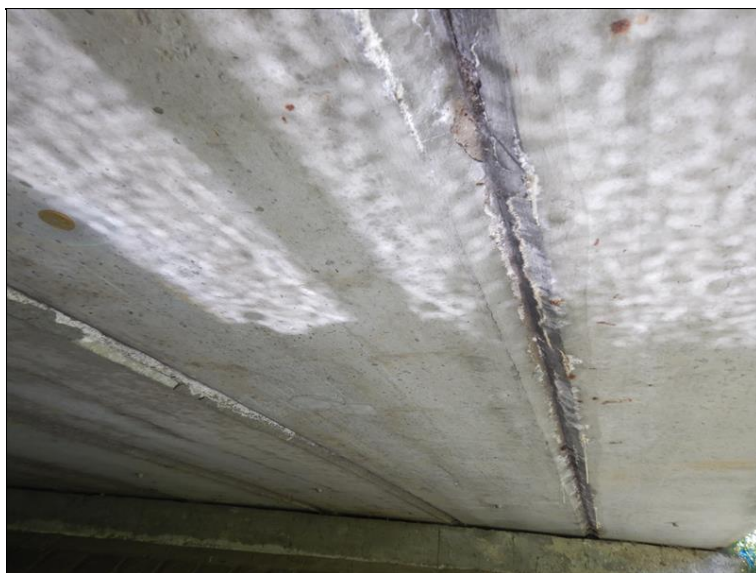
8.JPG Podhled NK na pravé straně Op2.

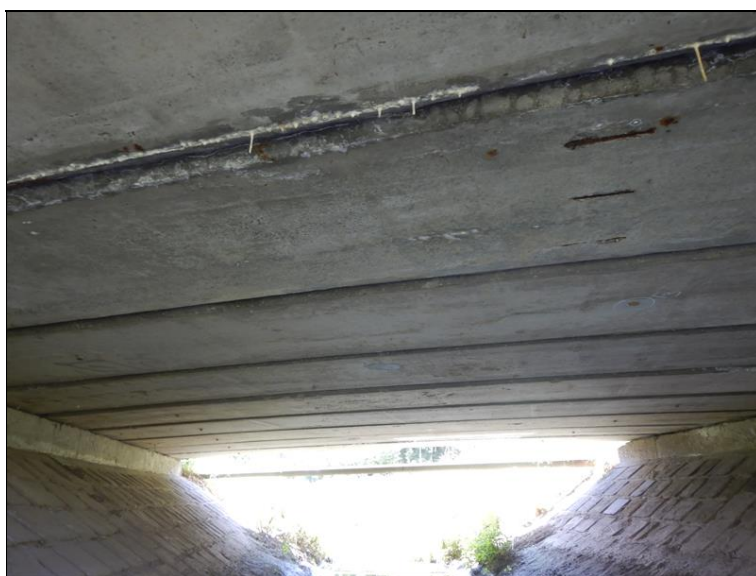
- [2.1] 2.1 Nosná konstrukce Pravý fasádní bok NK uprostřed s uraženou (odpadlou) spodní hranou a provedenou sanací odpadlé krycí vrstvy výztuže. U provedené sanace (na straně Op2) dochází k další separaci krycí vrstvy. Lokální separace krycí vrstvy výztuže zaznamená též na čele levého nosníku.
Zatékání na konce nosníků přes nefunkční MZ, koroze kotev předpínací výztuže.
Průsaky, vápenné výluhy, krápníčky ve spáře mezi krajními nosníky zprava i zleva a lokálně v menší míře i na ostatních spárách. Na 2. nosníku zleva cca uprostřed patrné průsaky dnem nosníku a lokálně obnažená výztuž viz obr. 9. Průsaky kolem trubičky odvodnění 2.nosníku zprava u OP1. Podhled NK jinak v ploše suchý.

9.JPG Podhled nosné konstrukce (NK) ve směru pohledu k pravé straně mostu. Patrné průsaky spárou mezi krajními nosníky zleva. Na podhledu 2. nosníku zleva stopy průsaků dnem nosníku a lokálně obnažená výztuž.

| [1] | 2.1 | Nosná konstrukce | Na čelech krajních nosníků uprostřed provést odstranění betonu separované krycí vrstvy výztuže. Obnaženou výztuž zbavit rzi a opatřit pasivačním nátěrem, následně provést reprofilaci povrchu sanační maltou. Obdobný postup zvolit na koncích krajních nosníků v místech obnažených kotev předpětí nebo jiných poruch spojených s jejich řádným pasivačním krytím. |

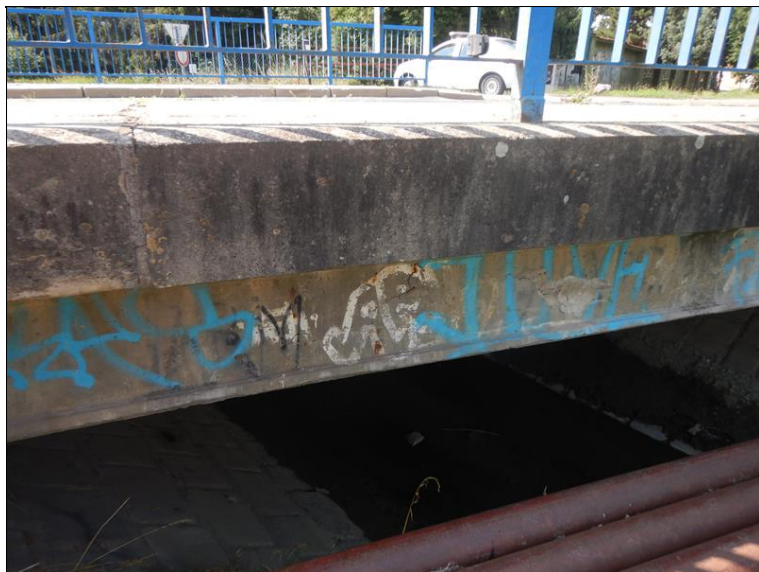
10.JPG Detail levé fasády mostu s čelní stranou NK a římsy.

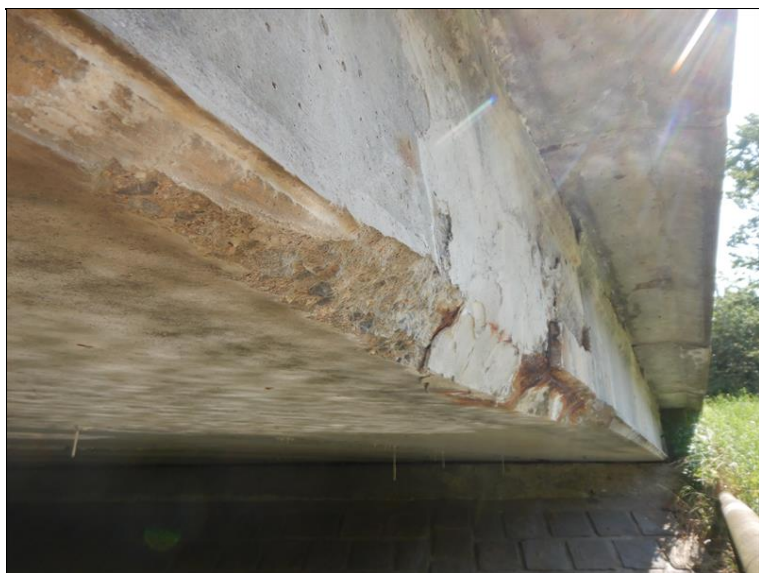
11.JPG Podhled pravého krajního nosníku a římsy cca uprostřed rozpětí mostu.

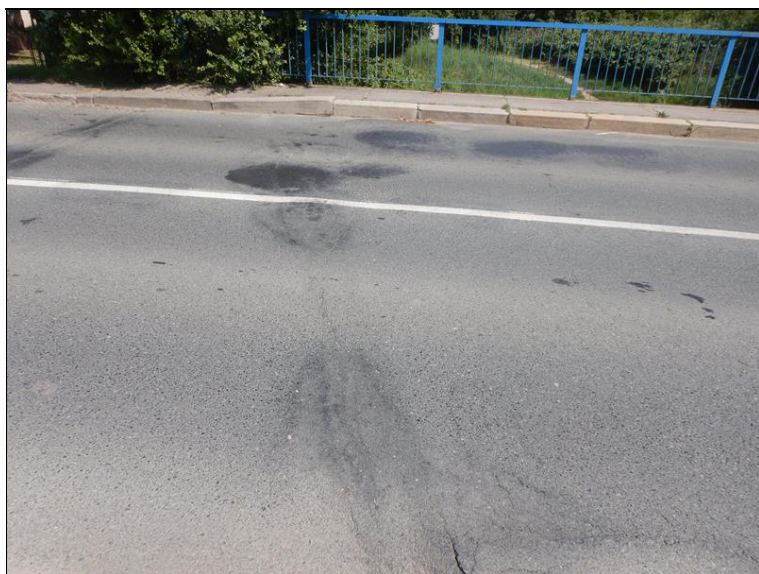
12.JPG Kryt vozovky v místě podpovrchové dilatace nad Op1.

| [2] | 3.1 | Vozovka | V oblasti kolem MZ provést opravy trhliny v živici. Nad MZ a jejich ve směru proříznout ve vozovce příčnou spáru, která bude těsněná živičnou zálivkou. |

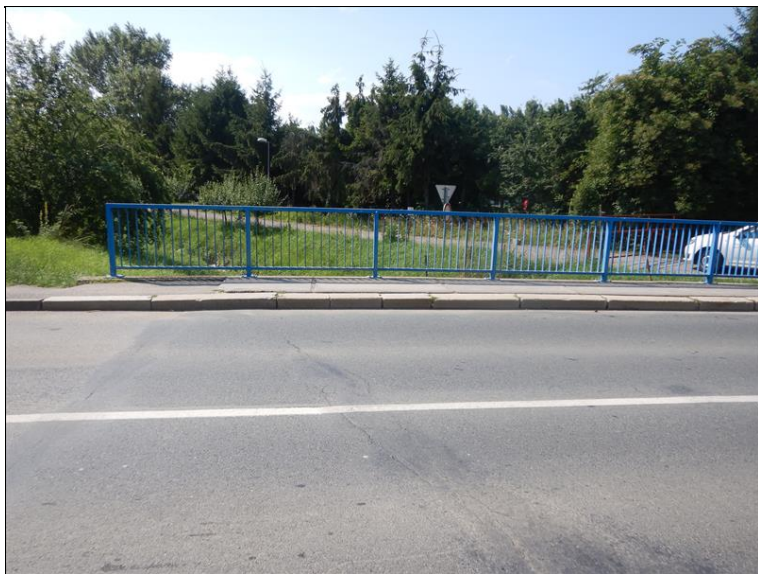
13.JPG Kryt vozovky v místě PPD nad Op2.

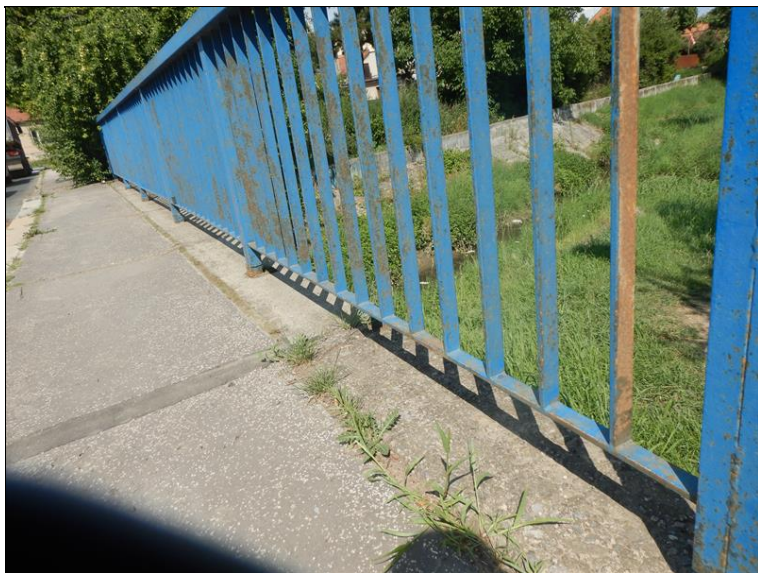
14.JPG Levá římsa se zábradlím.
