**Diagnostika vozovky  
Silnice III/4317 Kojátky,  
od přeložky po začátek obce  
(km 0,075 – 0,880)**

**Zpráva pro  
Správa a údržba silnic Jihomoravského kraje,  
příspěvková organizace kraje  
Žerotínovo náměstí 449/3, 602 00 Brno**

## **PROTOKOL O ZKOUŠCE č. 384/23/ZB**

**Akce „III/4317 Kojátky (km 0,075 – 0,880)“**

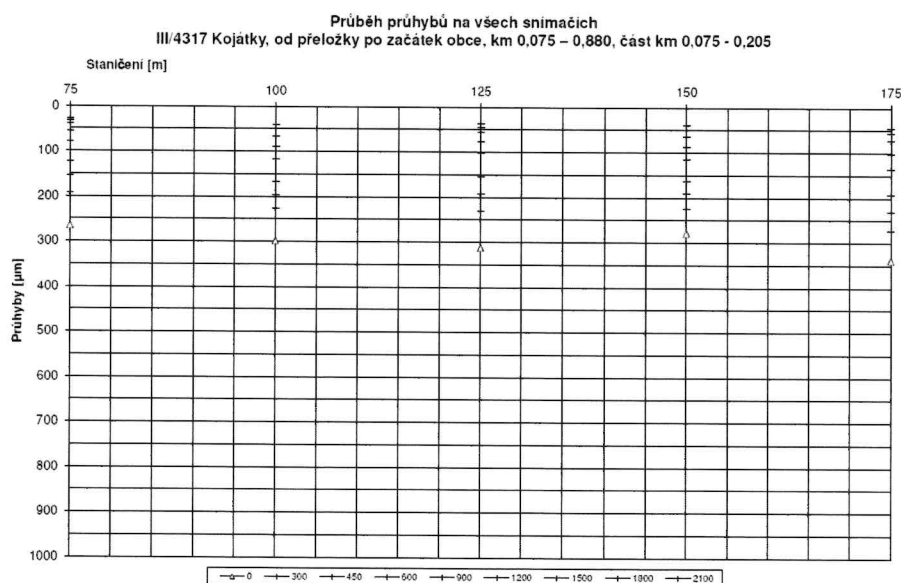
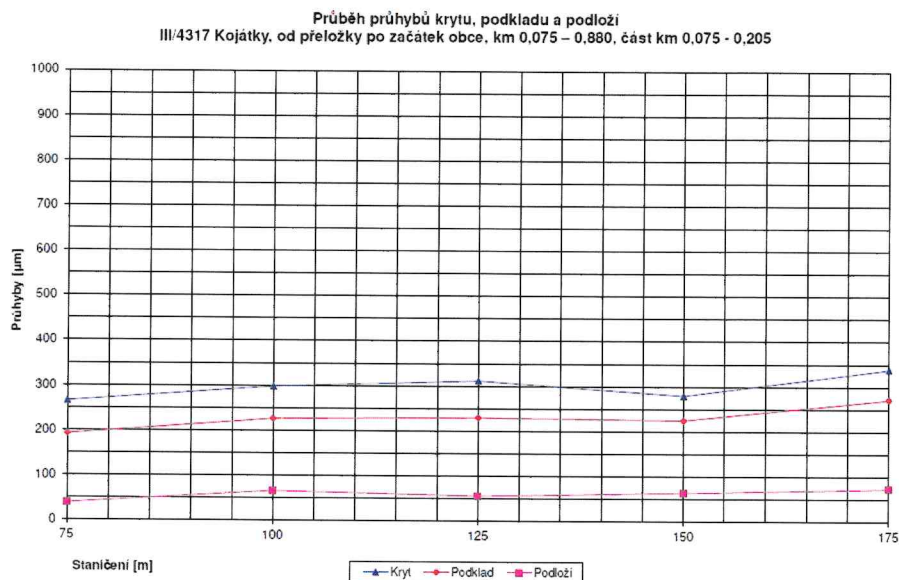
Průhyby vozovky zjištěné na snímači Y1 (tj. přímo v místě působení rázového pulzu) se pohybují od 265 do 338  $\mu\text{m}$ , průměrně 299  $\mu\text{m}$ .

- Asfaltové vrstvy – 6118 až 10549 MPa, průměrně 7934 MPa.
- Podkladní vrstvy – 514 až 756 MPa, průměrně 613 MPa.
- Podloží vozovky – 41 až 76 MPa, průměrně 53 MPa.

Únosnost vozovky je v této části úseku vyhovující. Teoretické zesílení je nulové, zbytková životnost vozovky je 25 let.

Vozovka v této části úseku nevykazuje žádné poruchy (klasifikační stupeň 1) – není nutná údržba nebo oprava vozovky.

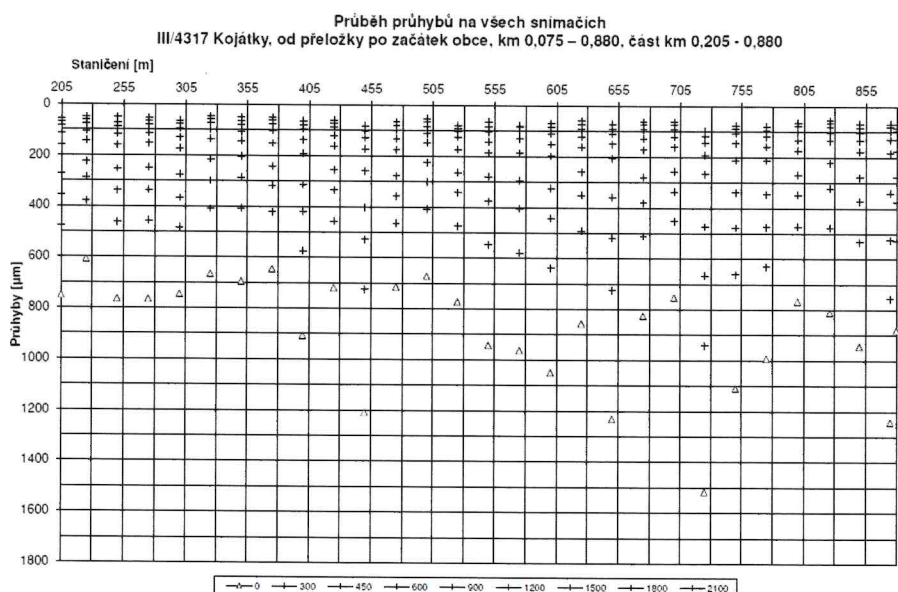
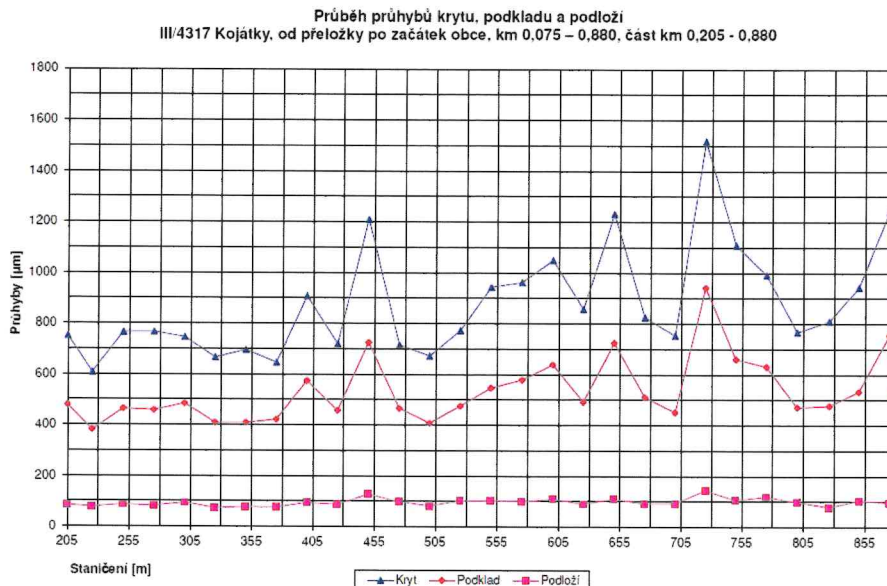
Průhyby vozovky zjištěné na snímači Y1 (tj. přímo v místě působení rázového pulzu) se pohybují od 608 do 1517  $\mu\text{m}$ , průměrně 880  $\mu\text{m}$ .

- Krytová vrstva (nátěr, penetrační makadam) – 460 až 1233 MPa, průměrně 763 MPa.
- Podkladní vrstva – 116 až 596 MPa, průměrně 304 MPa.
- Podloží vozovky – 25 až 53 MPa, průměrně 41 MPa.

Únosnost vozovky je v této části úseku nevyhovující. Teoretické zesílení se pohybuje od 20 do 140 mm (průměrně 80 mm), zbytková životnost vozovky se pohybuje od 0 do 8 let (průměrně pouze 2 roky).

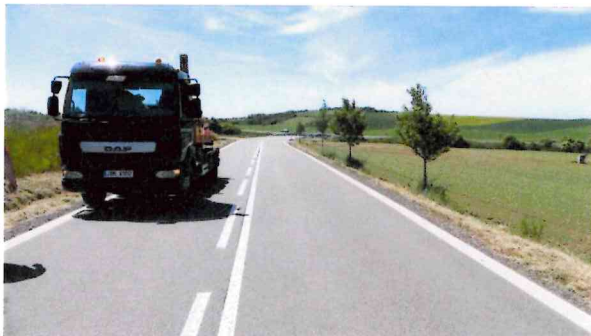
Začátek úseku (pohled vzad)

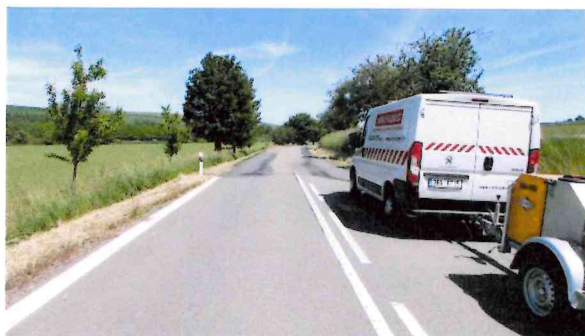
Pohled na úsek

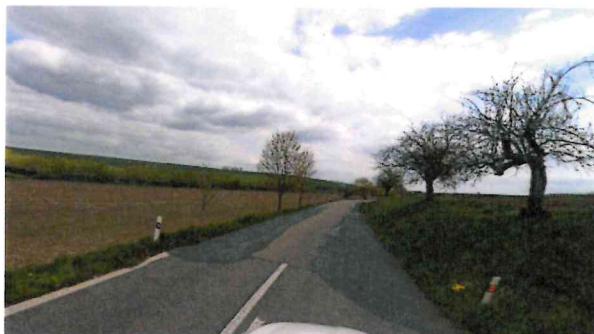
Vysprávky

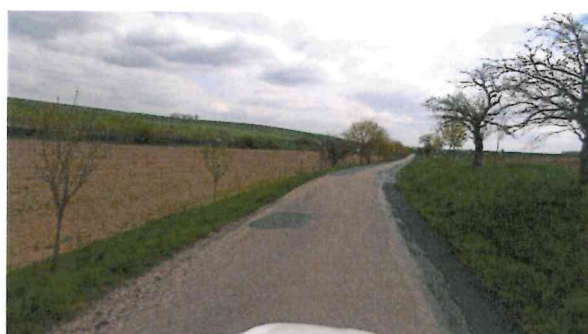
Plošně je vozovka porušena hloubkovou korozí a vývojem výtlučků, případně byly zaznamenány mozaikové trhliny. Okraje vozovky jsou souvisle porušeny síťovými trhlinami doprovázenými plošnými deformacemi (poklesy), případně jsou zde provedeny vysprávký (souvisle nebo lokálně). V úseku jsou zvýšené nezpevněné krajnice a zanesené příkopy.

Síťové trhliny, vysprávky, olamování okraje vozovky

- Odstranění zvýšených nebezpečných krajnic, dle potřeby údržba odvodnění.
- Vizualní prohlídka – vyznačení vysprávek porušených okrajů (vyznačí se porušená místa dosud nevyspravená, případně opětovně porušené dříve provedené vysprávký).
- Provedení vysprávek porušených okrajů. Frézování / vybourání 50 mm, spojovací postřik, pokládka ACP 16+ v tloušťce nejméně 50 mm (v místech poklesů bude vysprávký provedena jako vyrovnávací vrstva v potřebné tloušťce).

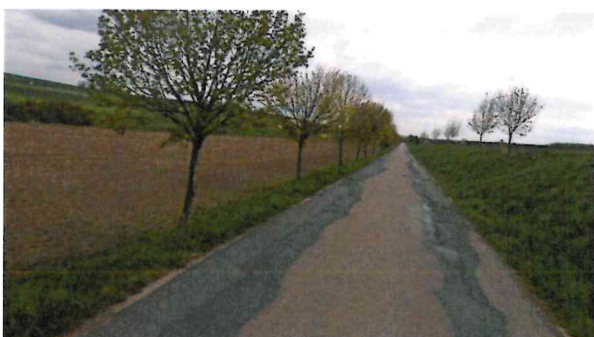
Vysprávky, podélné trhliny, ztráta asf. tmelu

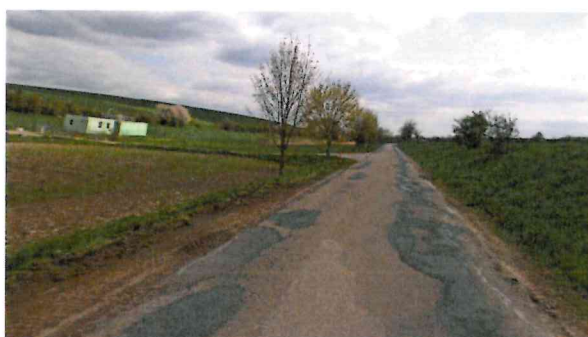
Mozaikové trhliny, vysprávky

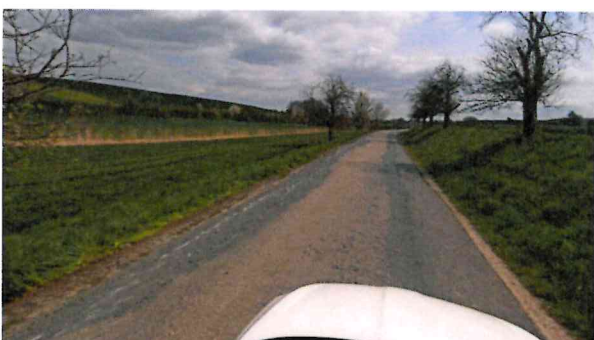
Ztráta asfaltového tmelu, vysprávky

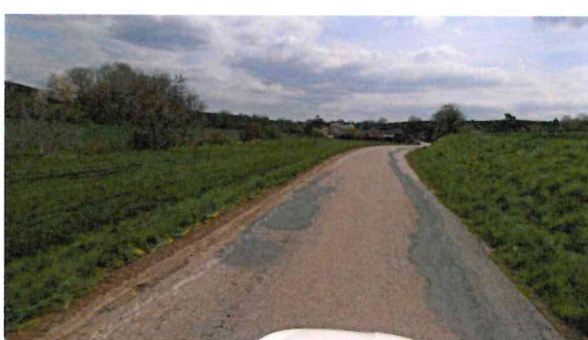
Mozaikové trhliny, olam. okrajů vozovky, vysprávky

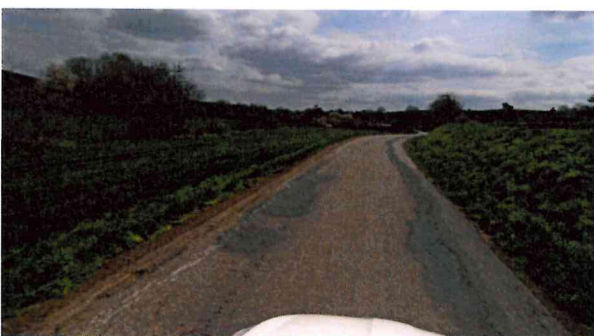
Síťové trhliny, vysprávky

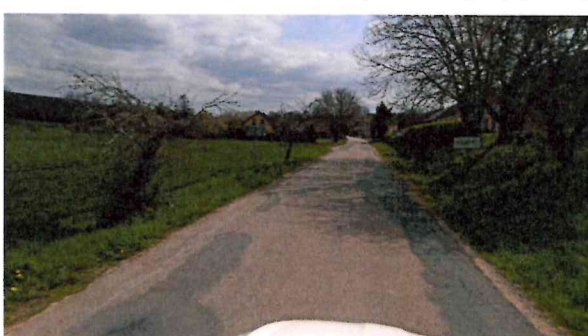
Konec úseku
