TECHNICKÁ ZPRÁVA

**km 44,50 – obec Čejkovice, sanace vyplavené dlažby vtoku propustku
na akci**

II/422 Čejkovice – Velké Bílovice, oprava škod po přívalových deštích

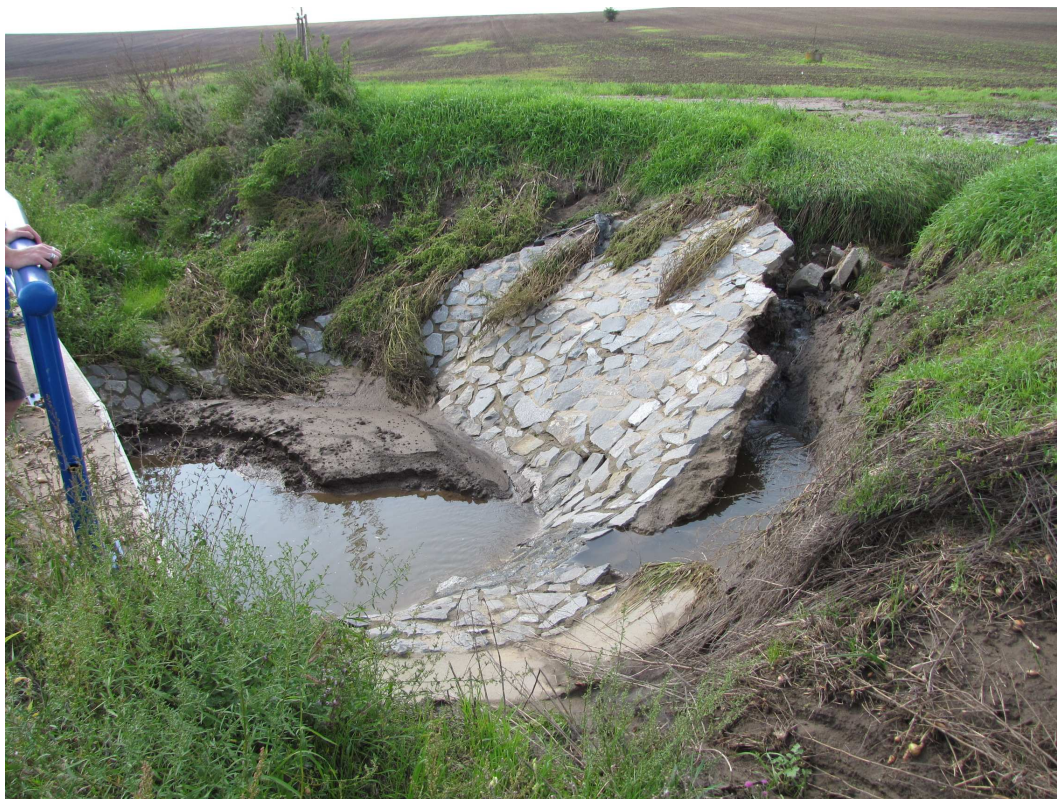
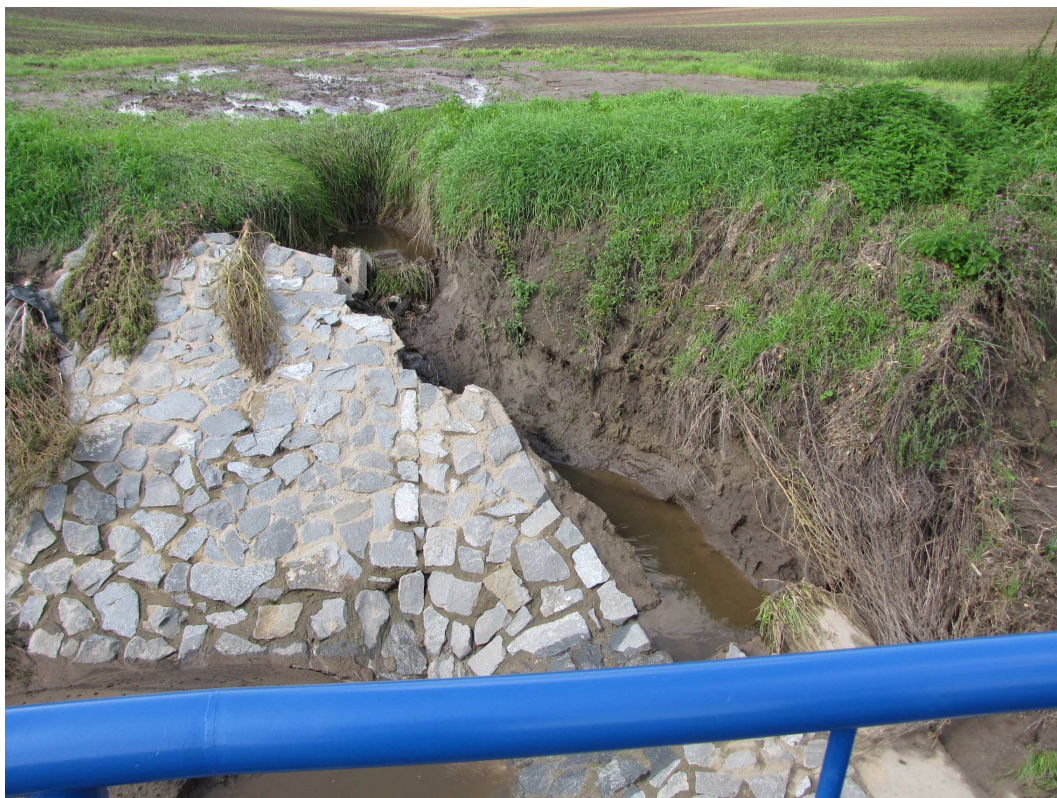
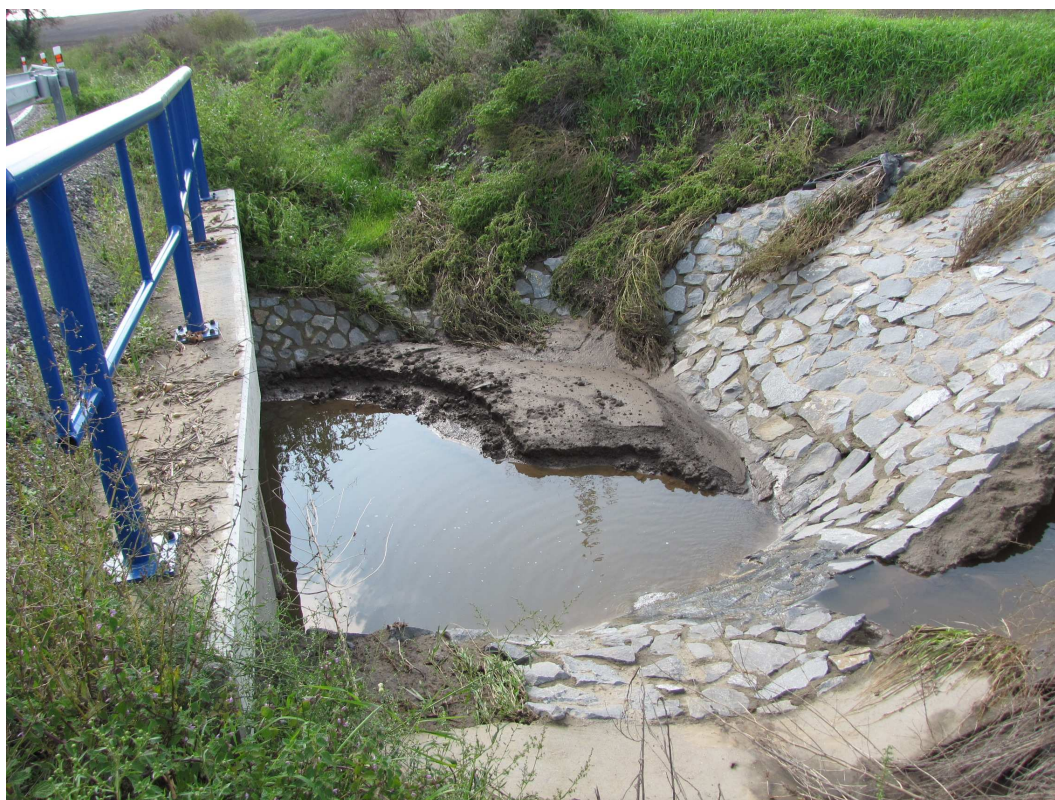
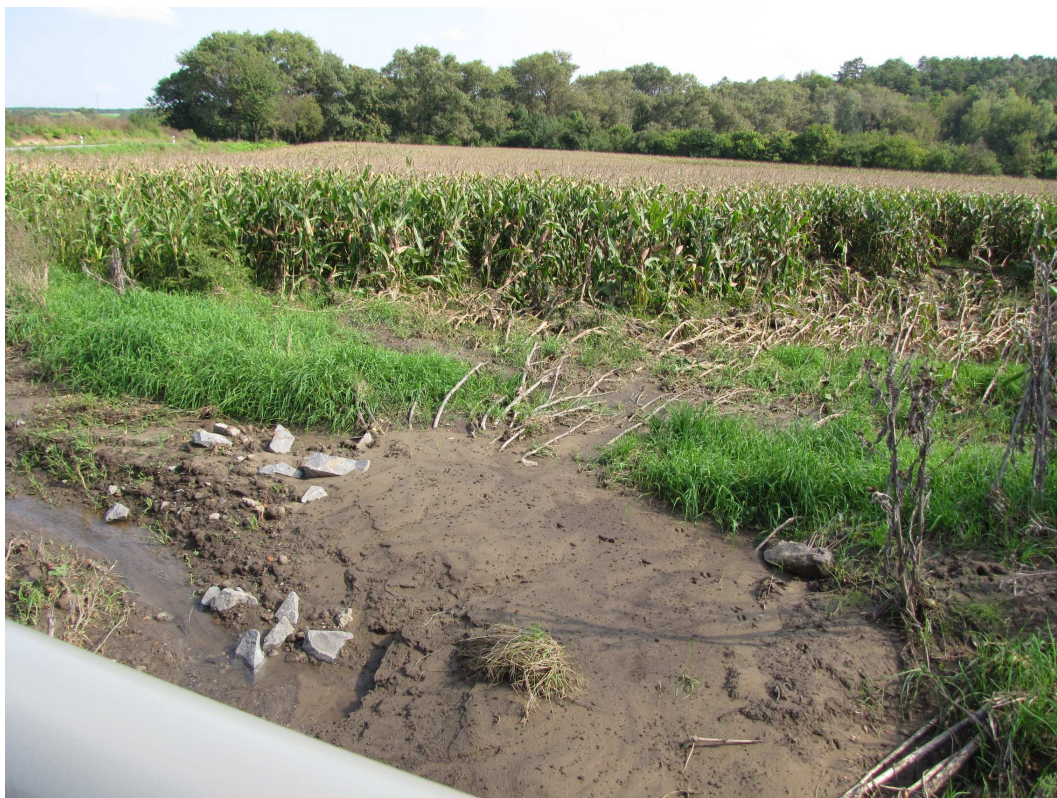
V km 44,50 vlivem přívalových dešťů došlo k podemletí stávajícího obkladu z lomového kamene do betonu, který zpevňoval vtokovou oblast do propustku. V důsledku podemletí došlo k částečné destrukci a zhroucení kamenných dlažeb na vtoku do propustku. Dále byl propustek a vtoková oblast do propustku zaneseny naplaveninami z přilehlých polí. V oblasti hranice mezi původním zpevněním vtokové oblasti a přilehlých pozemků došlo ke vzniku kaverny (prohlubně) rozměrů cca 2,0 x 4,0 x 0,9 m. Tato kaverna byla nepochybně důvodem destrukce zpevnění na vtoku do propustku. K poškození vlastní konstrukce propustku nedošlo (viz. foto). Oblast na výtoku z propustku také nebyla poškozena.

Jako technické řešení opravy bylo dohodnuto, že chybějící násypy vtokové oblasti do propustku se doplní a provede se oprava zpevnění z kamenné dlažby do betonu zhruba v původním rozsahu. Dále se na obvodu zpevnění zřídí ochranný betonový práh, který bude v budoucnu, při opakování přívalových dešťů, bránit podemletí dlažby na vtoku do propustku.

- Proveďte se pročištění vtokové oblasti do propustku od naplavenin, nánosů a náletové zeleně. Dále se pročištění propustek, výtoková oblast a nezbytná nutná část příkopu na vtoku.

- V místě poruchy se provede kompletní odstranění poškozené dlažby (i ta část dlažby, která je podemletá). Původní příčné prahy v silničních příkopech se ponechají.

- Kaverna vzniklá vlivem přívalového deště se zasype vhodným materiálem (nakupovaným).
- Proveďte se dosypání svahů na vtoku do propustku vhodným materiálem (nakupovaným).

- Proveďte se nové obvodové prahy 500x1000 mm z betonu C25/30-XF3.
- Vytvaruje se znova dlažba z lomového kamene tl. 200 mm do betonu C25/30-XF3 tl. 100 mm. Spáry nové dlažby budou vyspárovány maltou s odolností XF4. Původní dlažba, která nebyla odstraněna, se doplní a přespáruje maltou s odolností XF4.

- Prostor za prahem ve směru do pole se na šířku 1,50 m zpevní záhozem z lomového kamene (100 – 200 kg) v tl. 0,50 m. Zához se prosype štěrkem.
- Stejná úprava se provede také za novými betonovými prahy v silničních příkopech. Délka kamenného záhozu s proštěrkováním bude 2,0 m.
