Kontroloval				Formát	
Název stavby : II/422 ČEJKOVICE - VELKÉ BÍLOVICE oprava škod po přívalových deštích					
Stavební objekt km 47,05 – obec V. Bílovice, sanace trhliny v kraji vozovky				Datum	
Název dokumentu				Číslo střediska	
				AT. S2	
Č. .zakázky : L-10-017-200				Měřítko	
Č. objektu :		Stupeň: PDPS	Členění :	Č. výkresu :	Č. paré :

TECHNICKÁ ZPRÁVA

km 47,05 – obec V. Bílovice, sanace trhliny v kraji vozovky

II/422 Čejkovice – Velké Bílovice, oprava škod po přívalových deštích

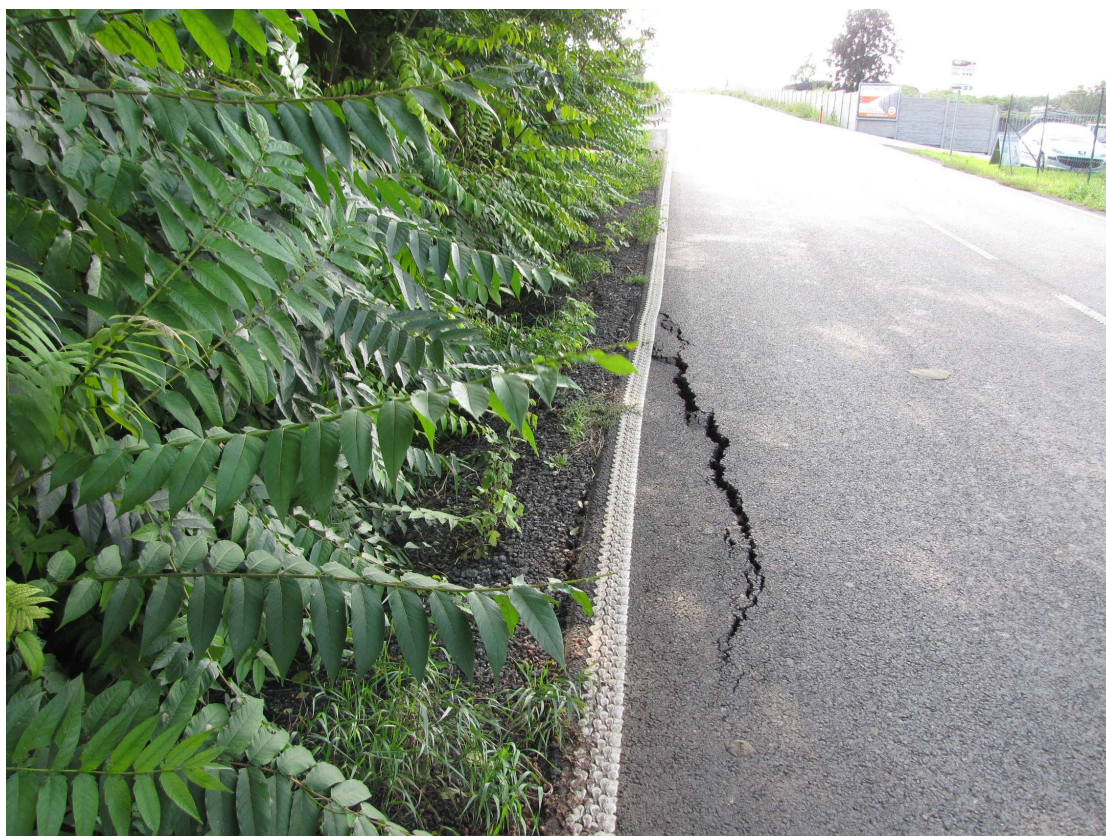
V km 47,05 vlivem přívalových dešťů došlo k poklesu okraje zpevněné části vozovky (cca 40 cm od hrany zpevnění) v délce cca 4,80 m.

Místo závady se nachází nad propustkem, který odvádí vody z areálu vinařského závodu Habanské sklepy. Na svahu u výtoku z propustku není patrná žádná konstrukce výtoku (propustku nebo čela), svah je zde částečně deformovaný (oproti okolí je v patě zúžený s větším sklonem než okolní svah mimo předpokládaný propustek). Svah je porostlý náletovou vegetací (keře a stromy). Při rekognoskaci závady za účasti projektanta, investora a geologa bylo zjištěno, že svah nevykazuje geologické poruchy (je stabilní, neujíždí). Porucha ve zpevněné části vozovky vykazovala vlastnosti ukazující spíše na pokles podloží vozovky. Trhlina se otvírá a část vozovky mezi trhlinou a okrajem vozovky je pokleslá (viz. Foto).

Jako technické řešení opravy bylo na místě dohodnuto, že pod zdeformovanou částí komunikace se provede ŽB podkladní deska (přechodová deska), která místo deformace přemostí a podkladní vrstvy pod komunikací zpevní.

V místě poruchy se provede kompletní odkopání konstrukce vozovky až na horní hranu provedené sanace podloží. Do vrstvy sanace podloží se provede ŽB deska 2,5 x 8,0 m, tl. 0,30 m z betonu C25/30-XF3, která bude vyztužena betonářskou ocelí B500b. Deska bude v podloží přemost'ovat deformaci (defacto bude tvořit „podzemní most – přechodovou desku“). Na tuto ŽB desku se provede nová konstrukce vozovky. Dosype se deformovaný svah pod místem poruchy a provede se normová nezpevněná krajnice.
