PASPORTIZACE PÍSKOVCOVÝCH PRVKŮ NA ZÁMECKÉ BUDOVĚ V DPS SOKOLNICE

IDENTIFIKAČNÍ ÚDAJE PÍSKOVCOVÉHO DEKORAČNÍHO FASÁDNÍHO PRVKU

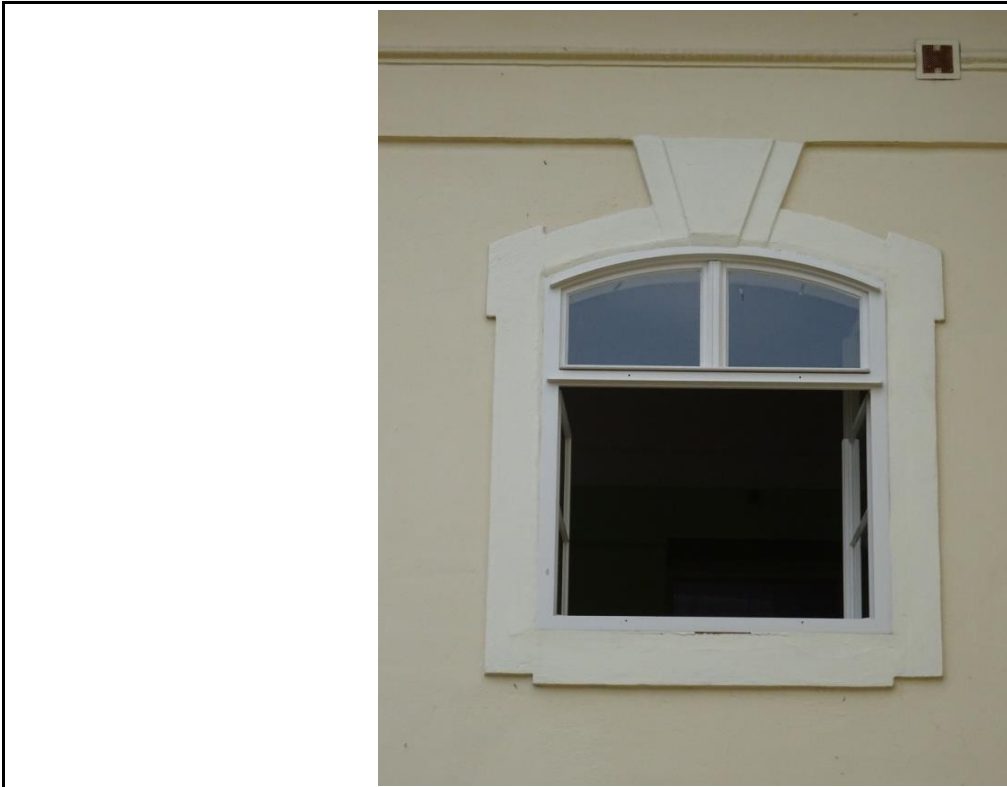
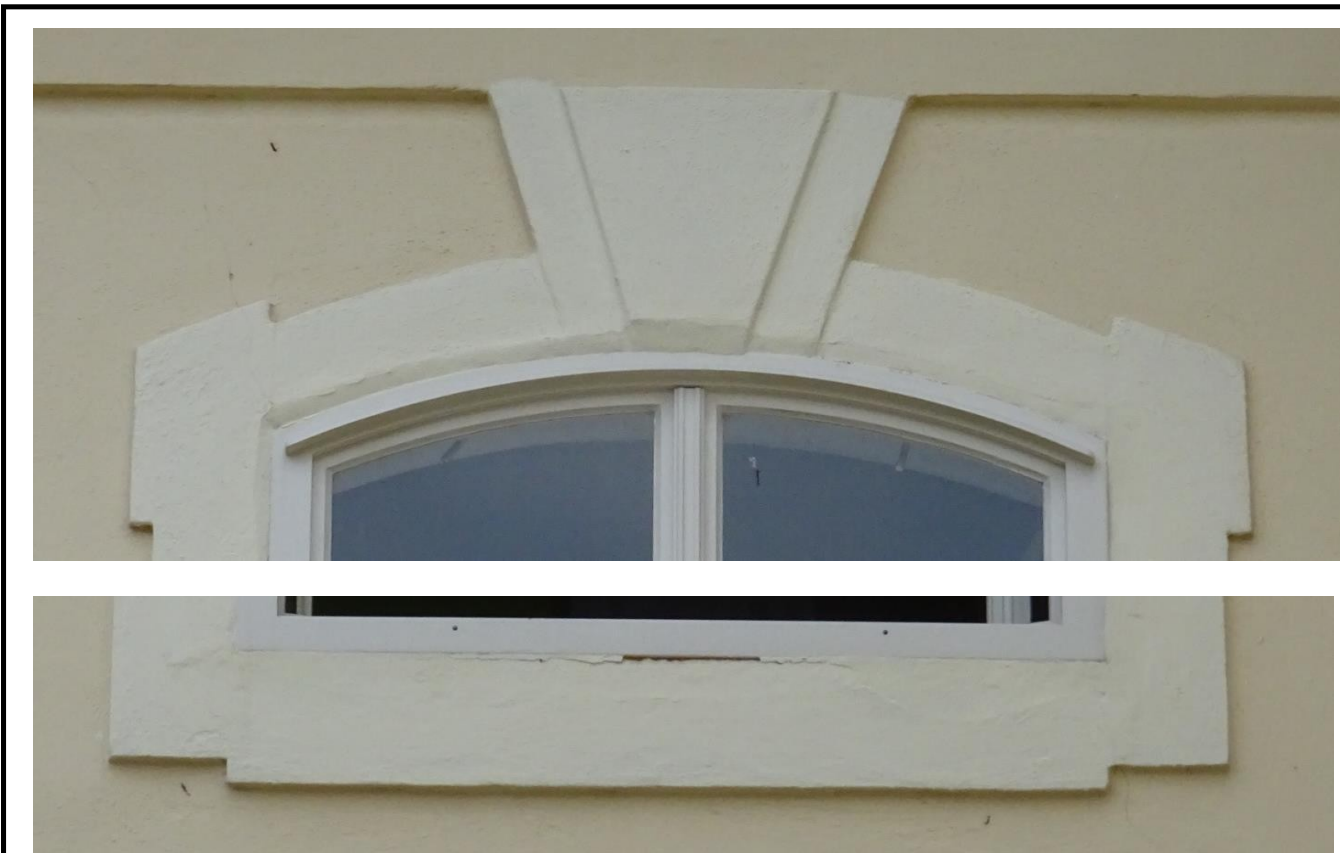
Pořadové číslo prvku:	ON-2.01
Označení tvaru:	ON
Zatřídění dle velikosti:	střední
Celkový technický stav:	3
Orientace fasády:	J

Dekorační prvky v ostění - šambrány. Prvky jsou v dobrém technickém stavu.

Dekorační prvky v nadpraží a v místě parapetu okenního otvoru - vrchní vrstvy omítky nejsou nijak výrazně znečištěny.

V místě parapetu jsou zaznamenány trhliny v omítce.

Poškození	Míra poškození				
	0	25%	50%	75%	100%
Mechanické poškození					
Biotické poškození					
Statické a tektonické poškození					
Stupeň znečištění prvku					
Celkový technický stav	3 - Horší technický stav

Oprava bude provedena dle koncepce restaurátorského zásahu, uvedenou v kapitole D.7 Koncepce restaurátorského zásahu v rozsahu bodů 1 až 9. Předpokládané náklady restaurování činí █████ Kč bez DPH.

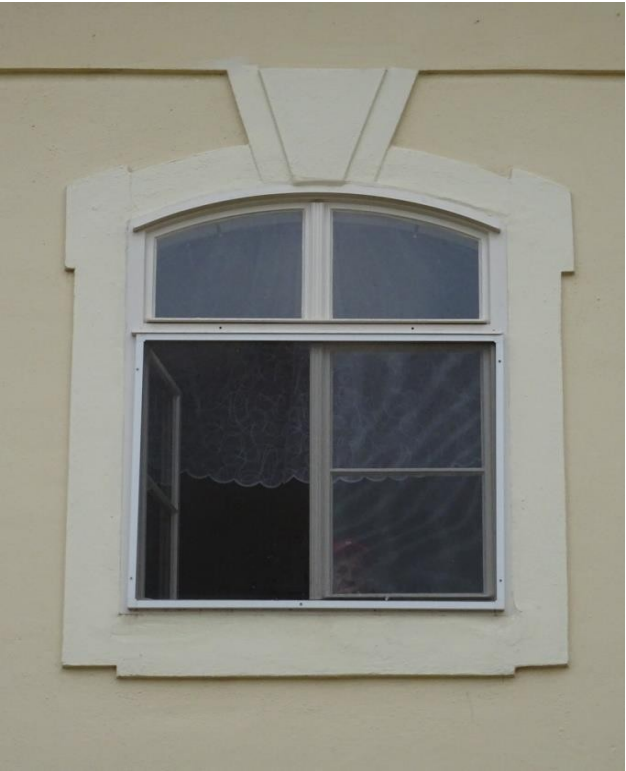
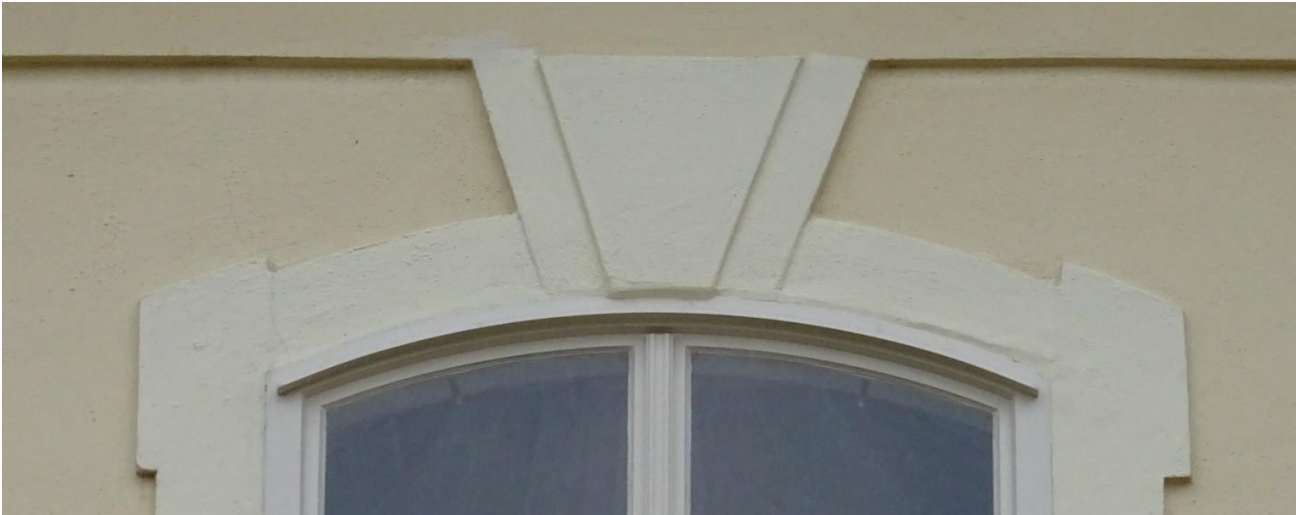
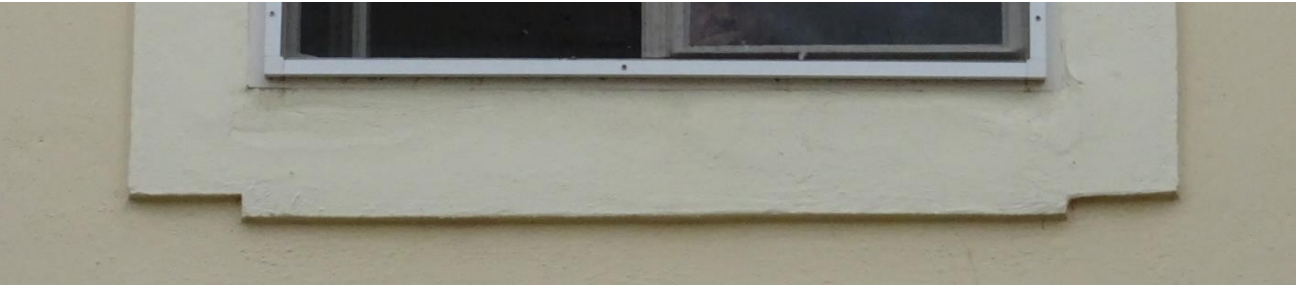
Pořadové číslo prvku:	ON-2.02
Označení tvaru:	ON
Zatřídění dle velikosti:	střední
Celkový technický stav:	2
Orientace fasády:	J

Dekorační prvky v ostění - šambrány. Prvky jsou v dobrém technickém stavu.

Dekorační prvky v nadpraží a v místě parapetu okenního otvoru - vrchní vrstvy omítky nejsou nijak výrazně znečištěny.

V rozích nadokenní a podokenní oblasti jsou zaznamenány trhliny v omítce.

Poškození	Míra poškození				
	0	25%	50%	75%	100%
Mechanické poškození					
Biotické poškození					
Statické a tektonické poškození					
Stupeň znečištění prvku					
Celkový technický stav	2 - Dobrý technický stav

Oprava bude provedena dle koncepce restaurátorského zásahu, uvedenou v kapitole D.7 Koncepce restaurátorského zásahu v rozsahu bodů 1 až 9. Předpokládané náklady restaurování činí ■■■■■ Kč bez DPH.

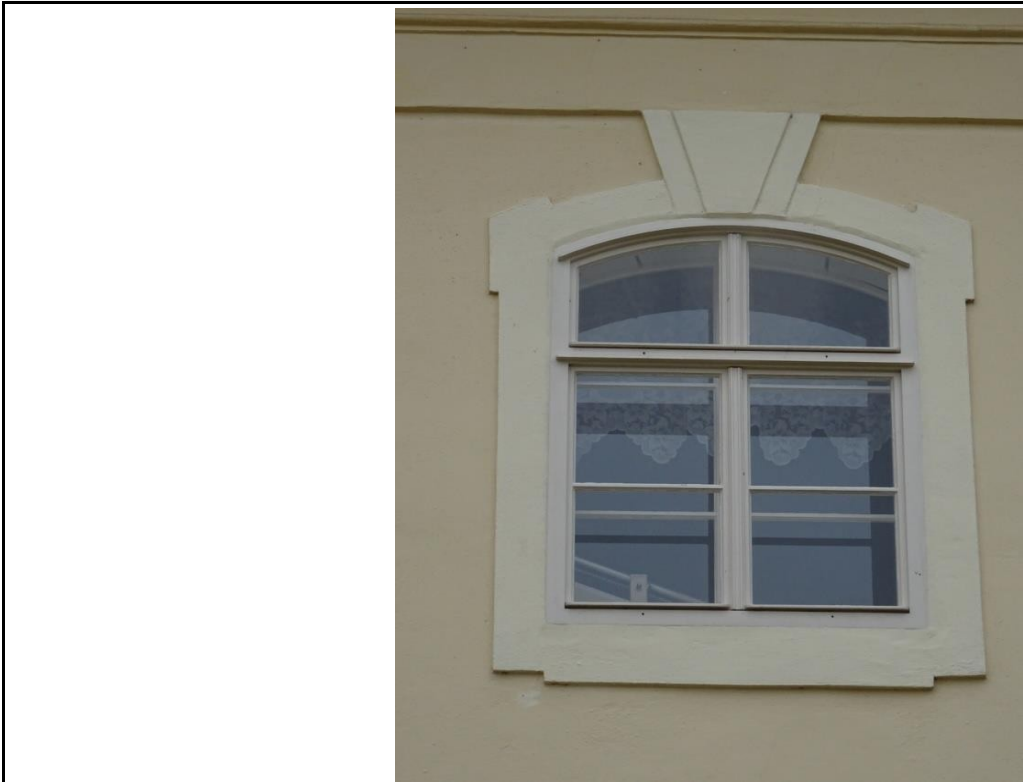
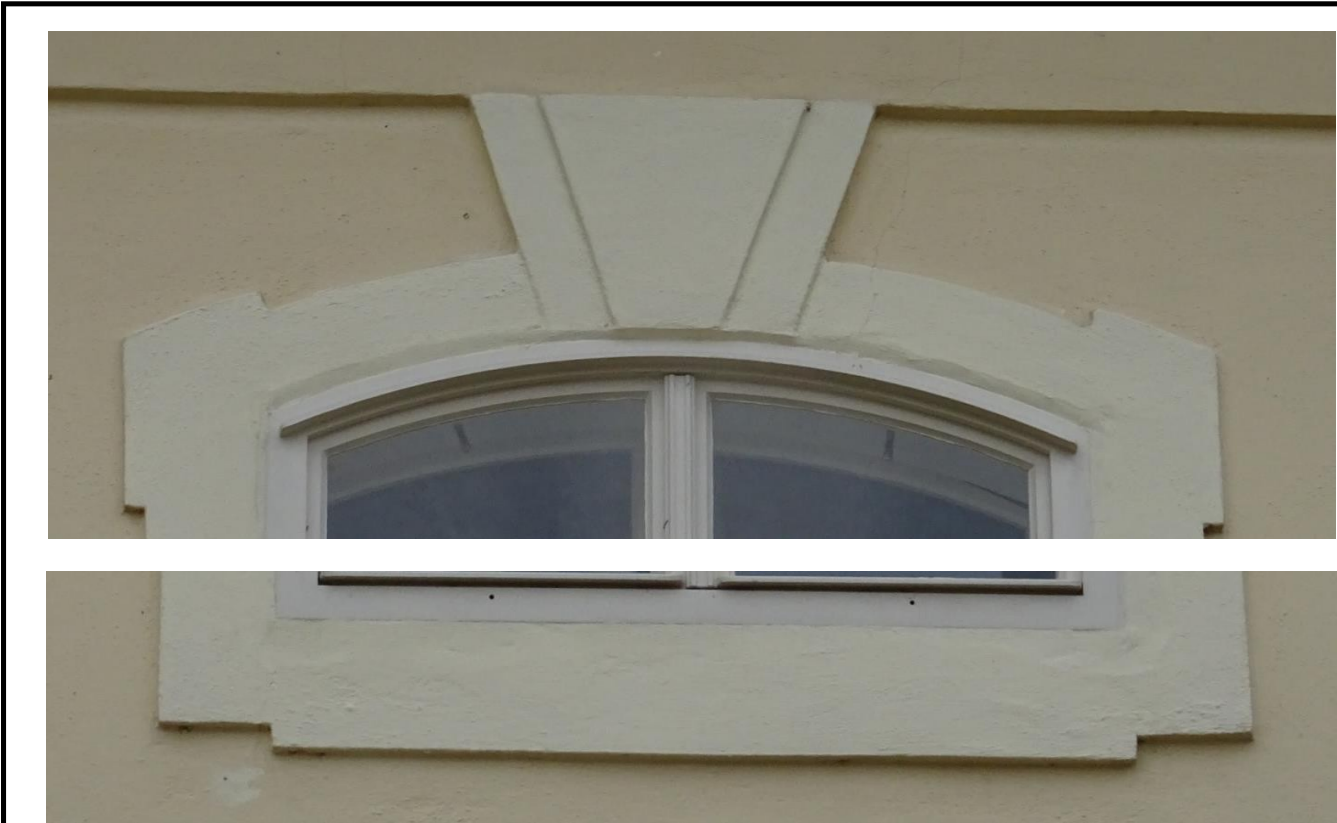
Pořadové číslo prvku:	ON-2.03
Označení tvaru:	ON
Zatřídění dle velikosti:	střední
Celkový technický stav:	2
Orientace fasády:	J

Dekorační prvky v ostění - šambrány. Prvky jsou v dobrém technickém stavu.

Dekorační prvky v nadpraží a v místě parapetu okenního otvoru - vrchní vrstvy omítky nejsou nijak výrazně znečištěny.

V rozích nadokenní a podokenní oblasti jsou zaznamenány trhliny v omítce.

Poškození	Míra poškození				
	0	25%	50%	75%	100%
Mechanické poškození					
Biotické poškození					
Statické a tektonické poškození					
Stupeň znečištění prvku					
Celkový technický stav	2 - Dobrý technický stav

Oprava bude provedena dle koncepce restaurátorského zásahu, uvedenou v kapitole D.7 Koncepce restaurátorského zásahu v rozsahu bodů 1 až 9. Předpokládané náklady restaurování činí ■■■■■ Kč bez DPH.

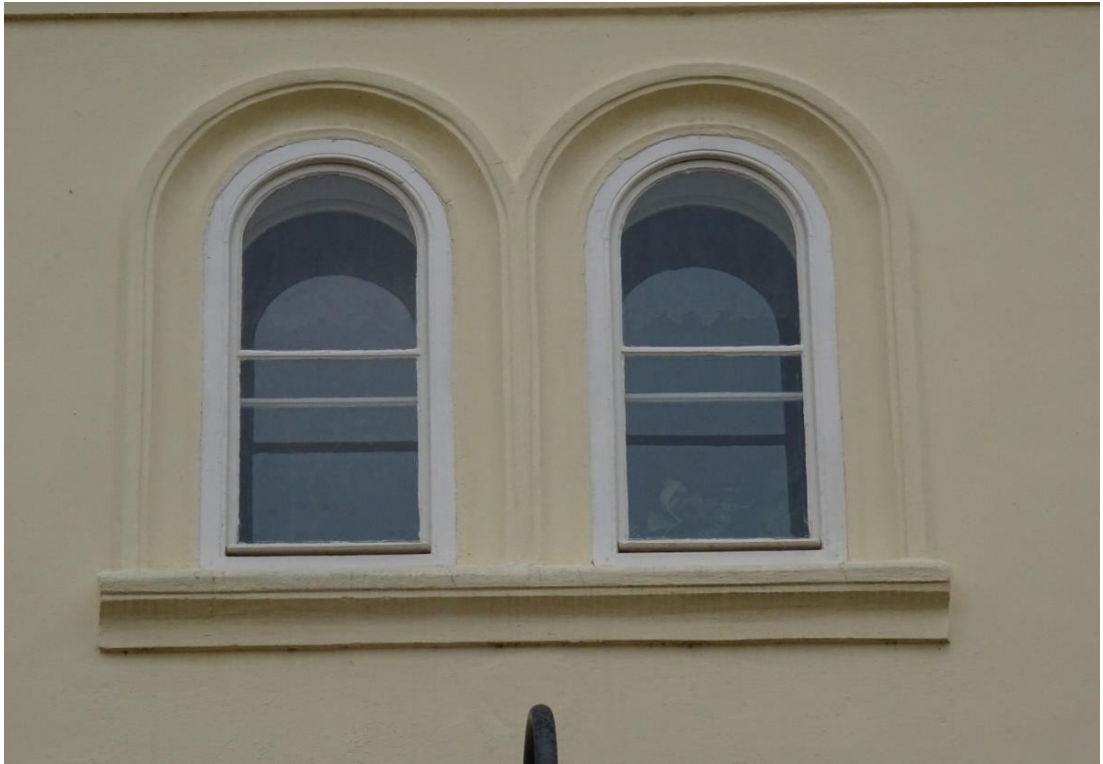
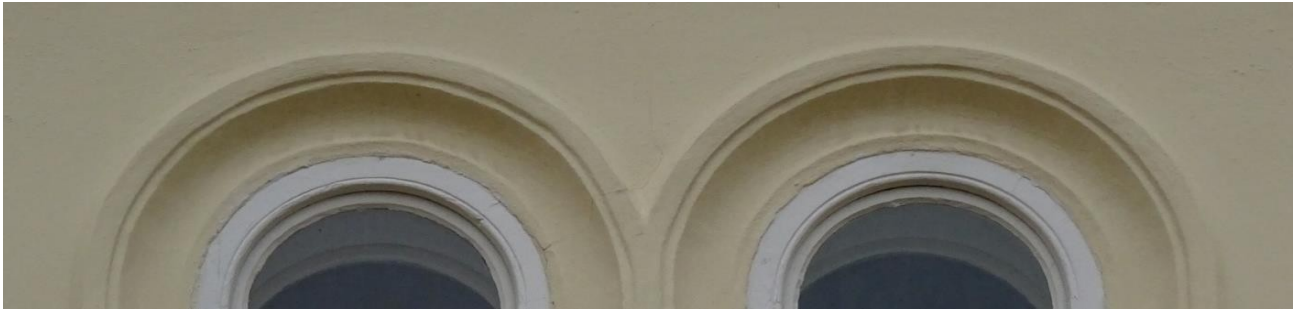
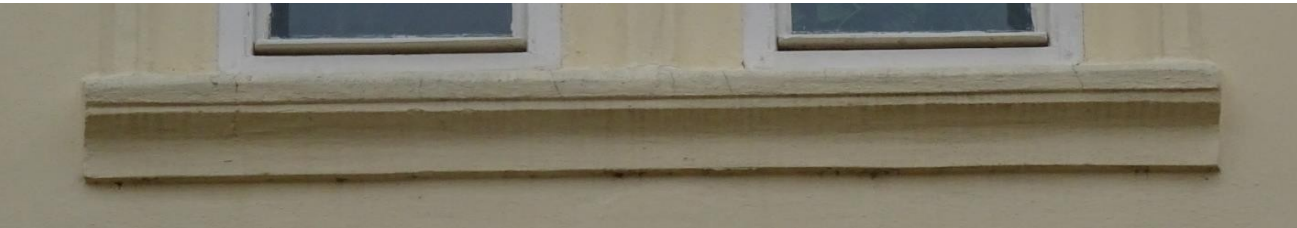
Pořadové číslo prvku:	ON-2.04
Označení tvaru:	ON
Zatřídění dle velikosti:	střední
Celkový technický stav:	2
Orientace fasády:	J

Dekorační prvky v ostění - šambrány. Prvky jsou v dobrém technickém stavu.

Dekorační prvky v nadpraží a v místě parapetu okenního otvoru - vrchní vrstvy omítky nejsou nijak výrazně znečištěny.

V místě parapetu jsou zaznamenány trhliny v omítce.

Poškození	Míra poškození				
	0	25%	50%	75%	100%
Mechanické poškození					
Biotické poškození					
Statické a tektonické poškození					
Stupeň znečištění prvku					
Celkový technický stav	2 - Dobrý technický stav

Oprava bude provedena dle koncepce restaurátorského zásahu, uvedenou v kapitole D.7 Koncepce restaurátorského zásahu v rozsahu bodů 1 až 9. Předpokládané náklady restaurování činí ■■■■■ Kč bez DPH.

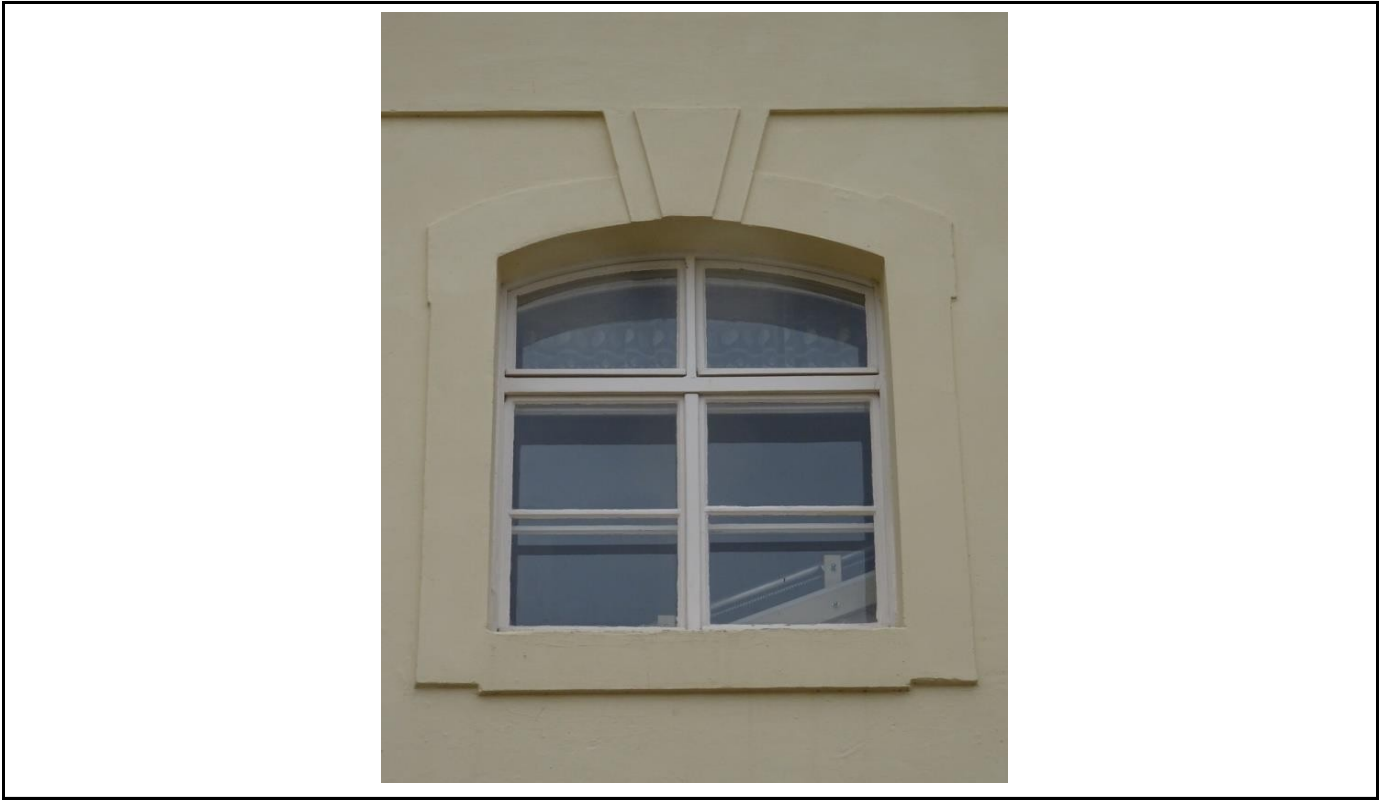
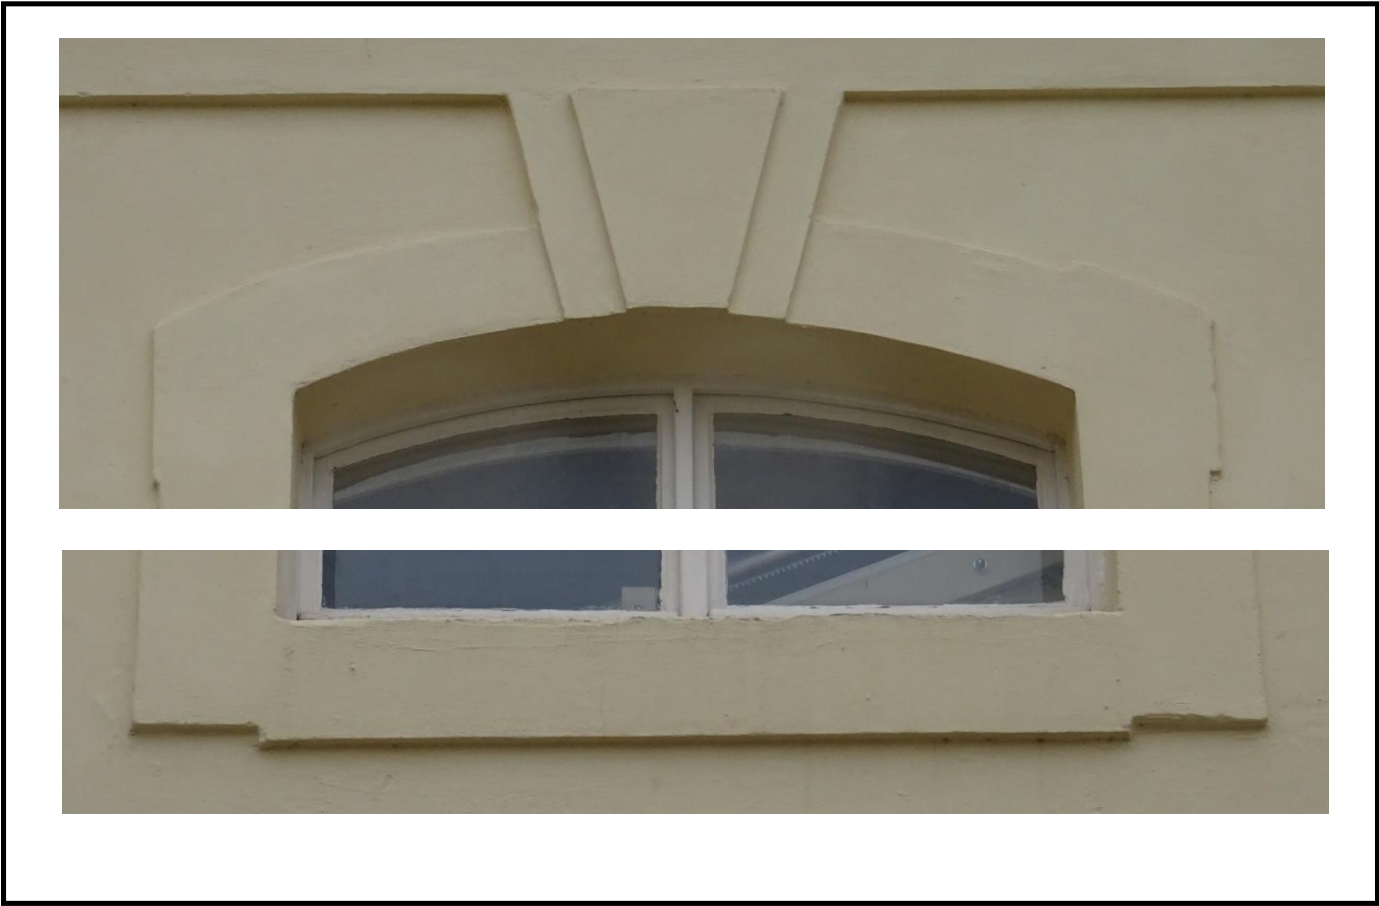
Pořadové číslo prvku:	ON-2.05
Označení tvaru:	ON
Zatřídění dle velikosti:	střední
Celkový technický stav:	2
Orientace fasády:	J

Dekorační prvky v ostění - šambrány. Prvky jsou v dobrém technickém stavu.

Dekorační prvky v nadpraží a v místě parapetu okenního otvoru - vrchní vrstvy omítky nejsou nijak výrazně znečištěny.

V místě parapetu jsou zaznamenány trhliny v omítce.

Poškození	Míra poškození				
	0	25%	50%	75%	100%
Mechanické poškození					
Biotické poškození					
Statické a tektonické poškození					
Stupeň znečištění prvku					
Celkový technický stav	2 - Dobrý technický stav

Oprava bude provedena dle koncepce restaurátorského zásahu, uvedenou v kapitole D.7 Koncepce restaurátorského zásahu v rozsahu bodů 1 až 9. Předpokládané náklady restaurování činí ■■■■■ Kč bez DPH.

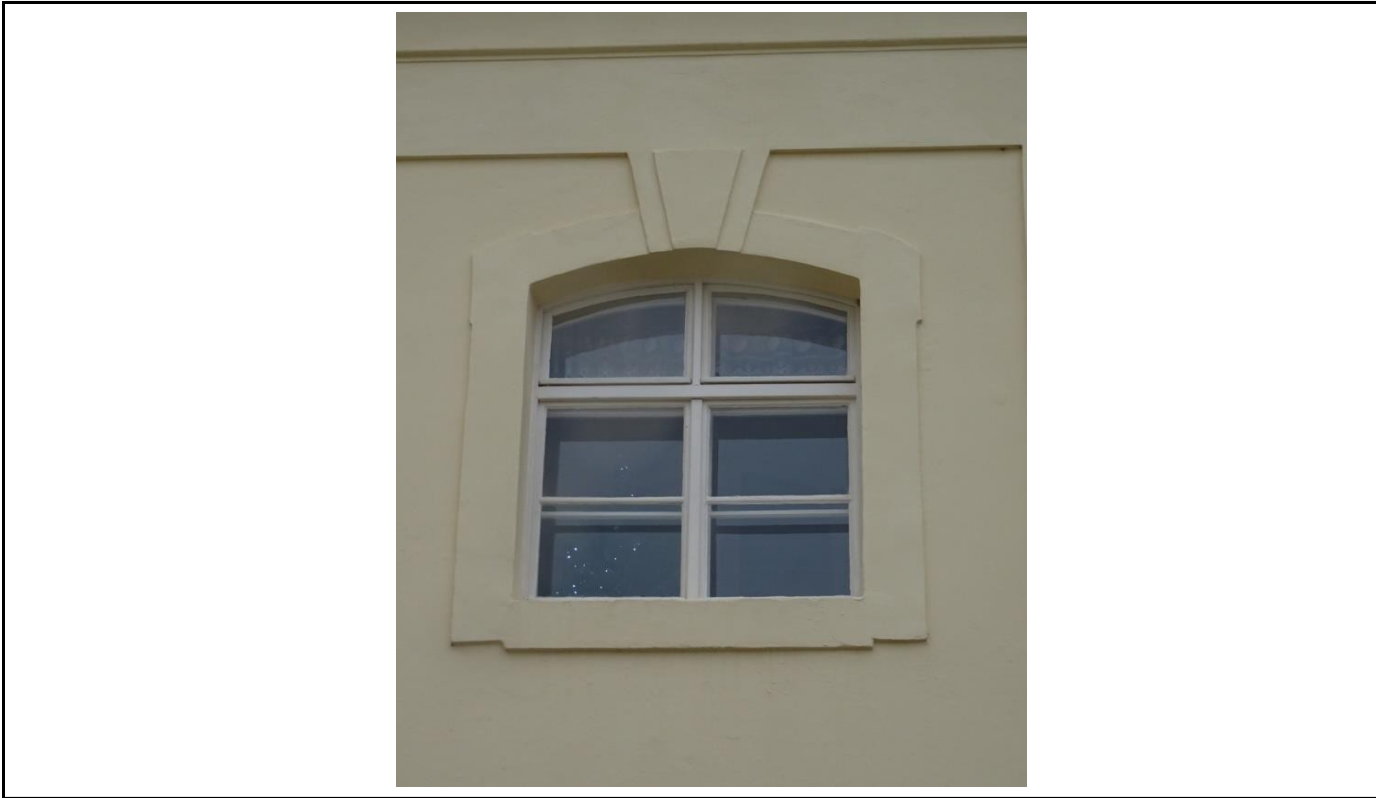
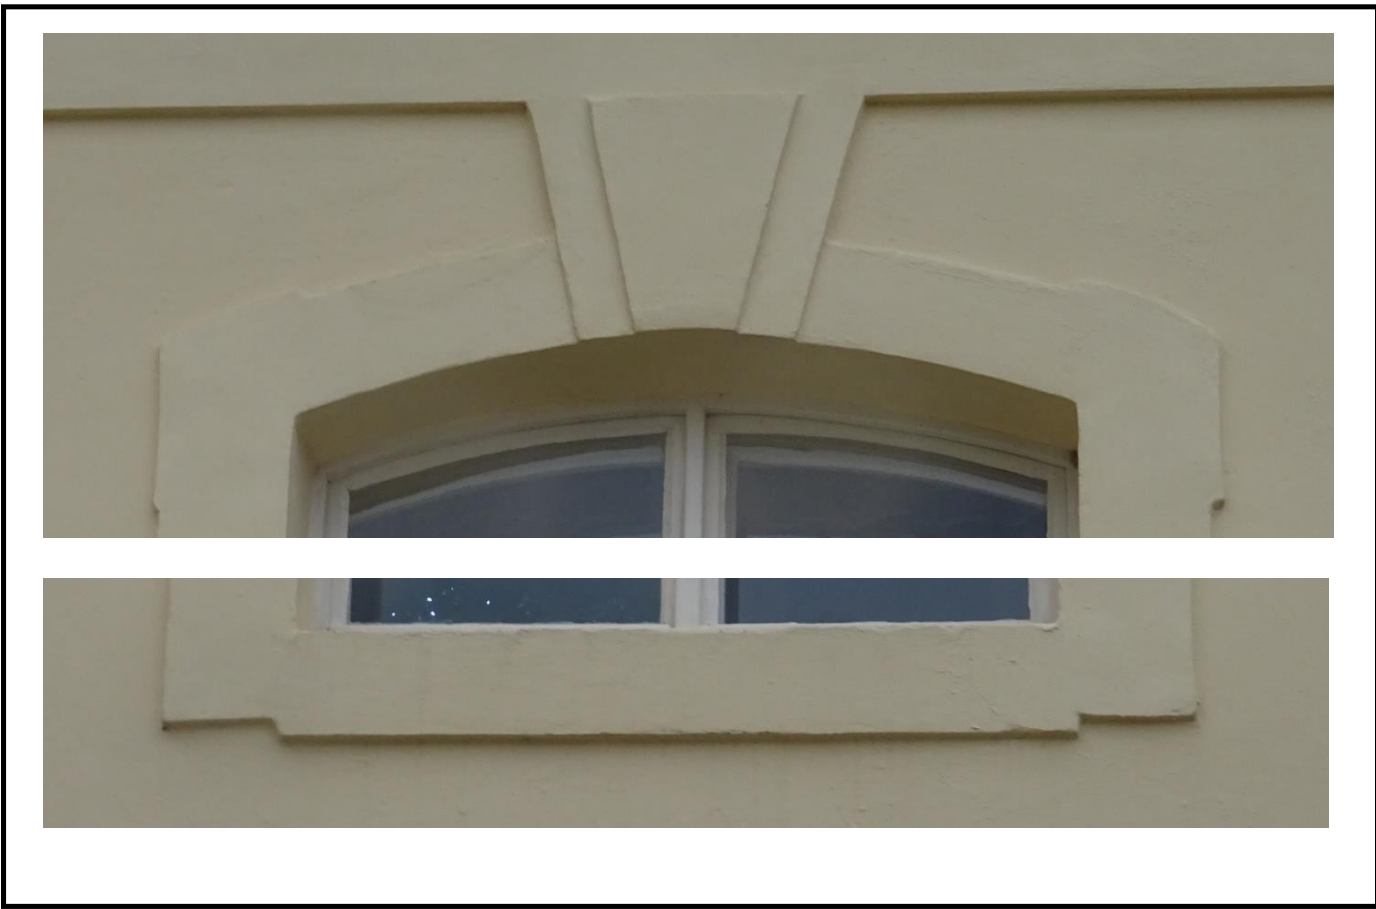
Pořadové číslo prvku:	ON-2.06
Označení tvaru:	ON
Zatřídění dle velikosti:	střední
Celkový technický stav:	1
Orientace fasády:	J

Dekorační prvky v ostění - šambrány. Prvky jsou v dobrém technickém stavu.

Dekorační prvky v nadpraží a v místě parapetu okenního otvoru - vrchní vrstvy omítky nejsou nijak výrazně znečištěny.

Poškození	Míra poškození				
	0	25%	50%	75%	100%
Mechanické poškození					
Biotické poškození					
Statické a tektonické poškození					
Stupeň znečištění prvku					
Celkový technický stav	1 - Velmi dobrý technický stav

Oprava bude provedena dle koncepce restaurátorského zásahu, uvedenou v kapitole D.7 Koncepce restaurátorského zásahu v rozsahu bodů 1 až 9. Předpokládané náklady restaurování činí ■■■■■ Kč bez DPH.

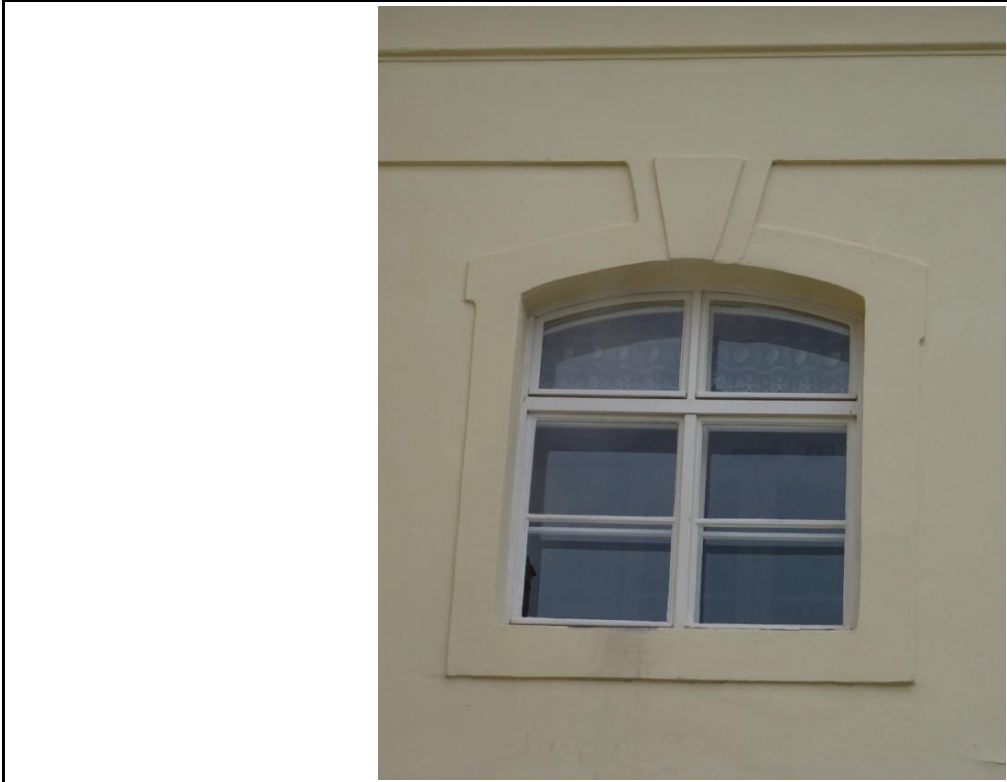
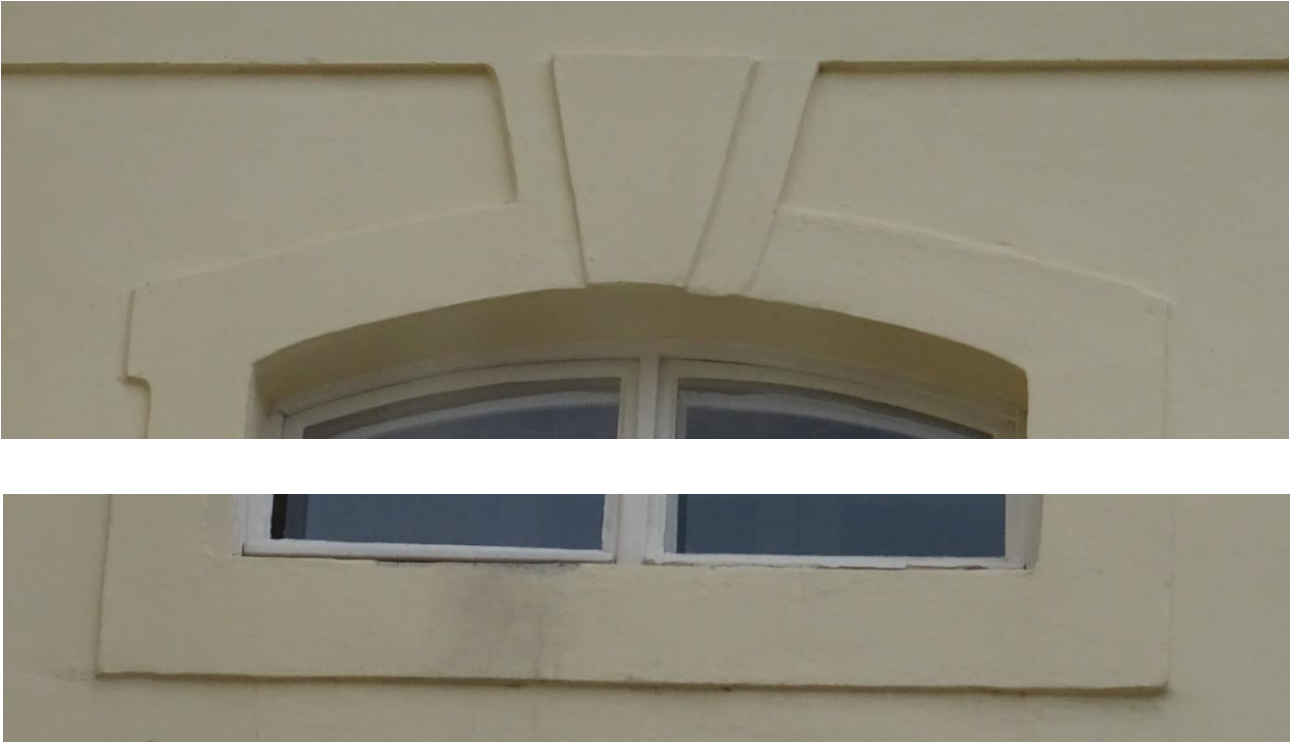
Pořadové číslo prvku:	ON-2.07
Označení tvaru:	ON
Zatřídění dle velikosti:	střední
Celkový technický stav:	2
Orientace fasády:	J

Dekorační prvky v ostění - šambrány. Prvky jsou v dobrém technickém stavu.

Dekorační prvky v nadpraží a v místě parapetu okenního otvoru - vrchní vrstvy omítky nejsou nijak výrazně znečištěny.

V místě parapetu jsou zaznamenány trhliny v omítce.

Poškození	Míra poškození				
	0	25%	50%	75%	100%
Mechanické poškození					
Biotické poškození					
Statické a tektonické poškození					
Stupeň znečištění prvku					
Celkový technický stav	2 - Dobrý technický stav

Oprava bude provedena dle koncepce restaurátorského zásahu, uvedenou v kapitole D.7 Koncepce restaurátorského zásahu v rozsahu bodů 1 až 9. Předpokládané náklady restaurování činí ■■■■■ Kč bez DPH.

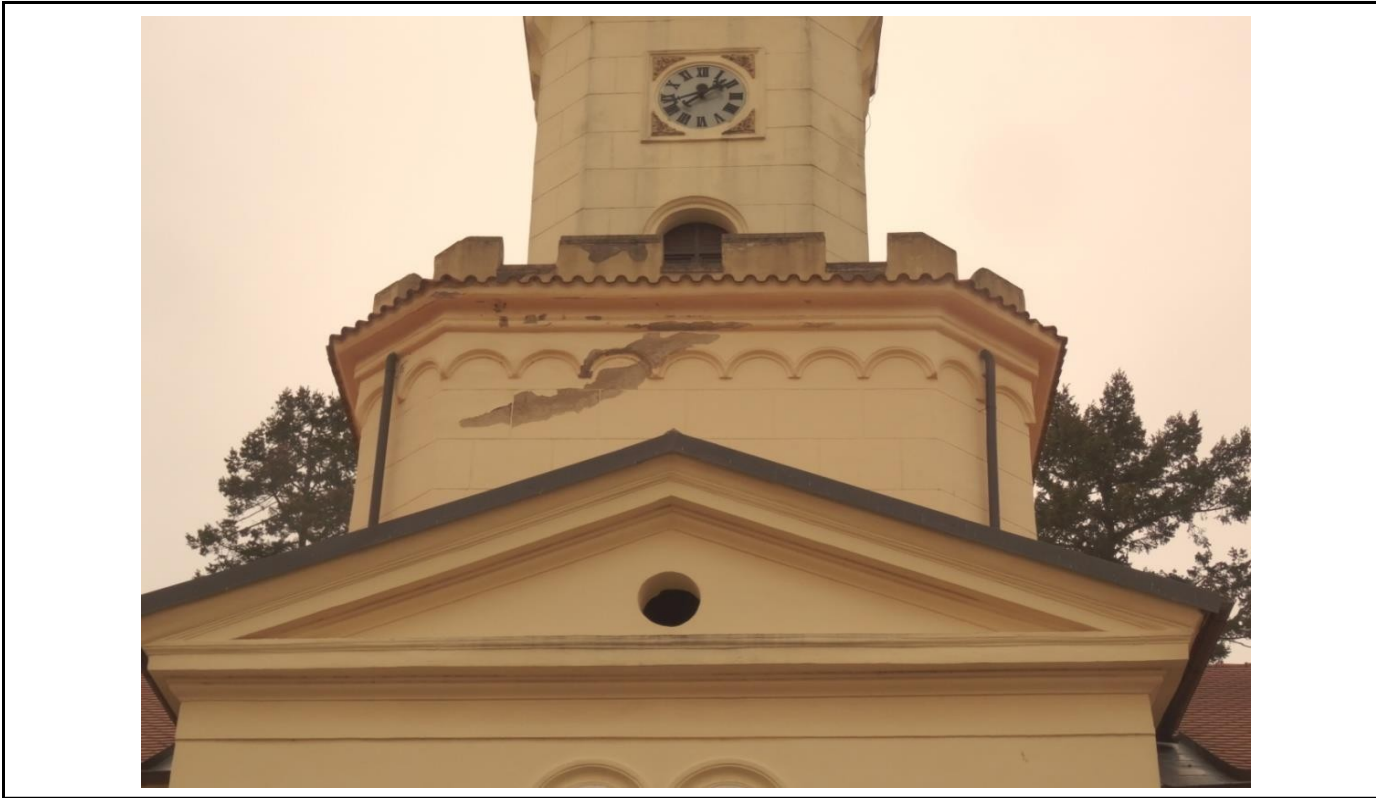
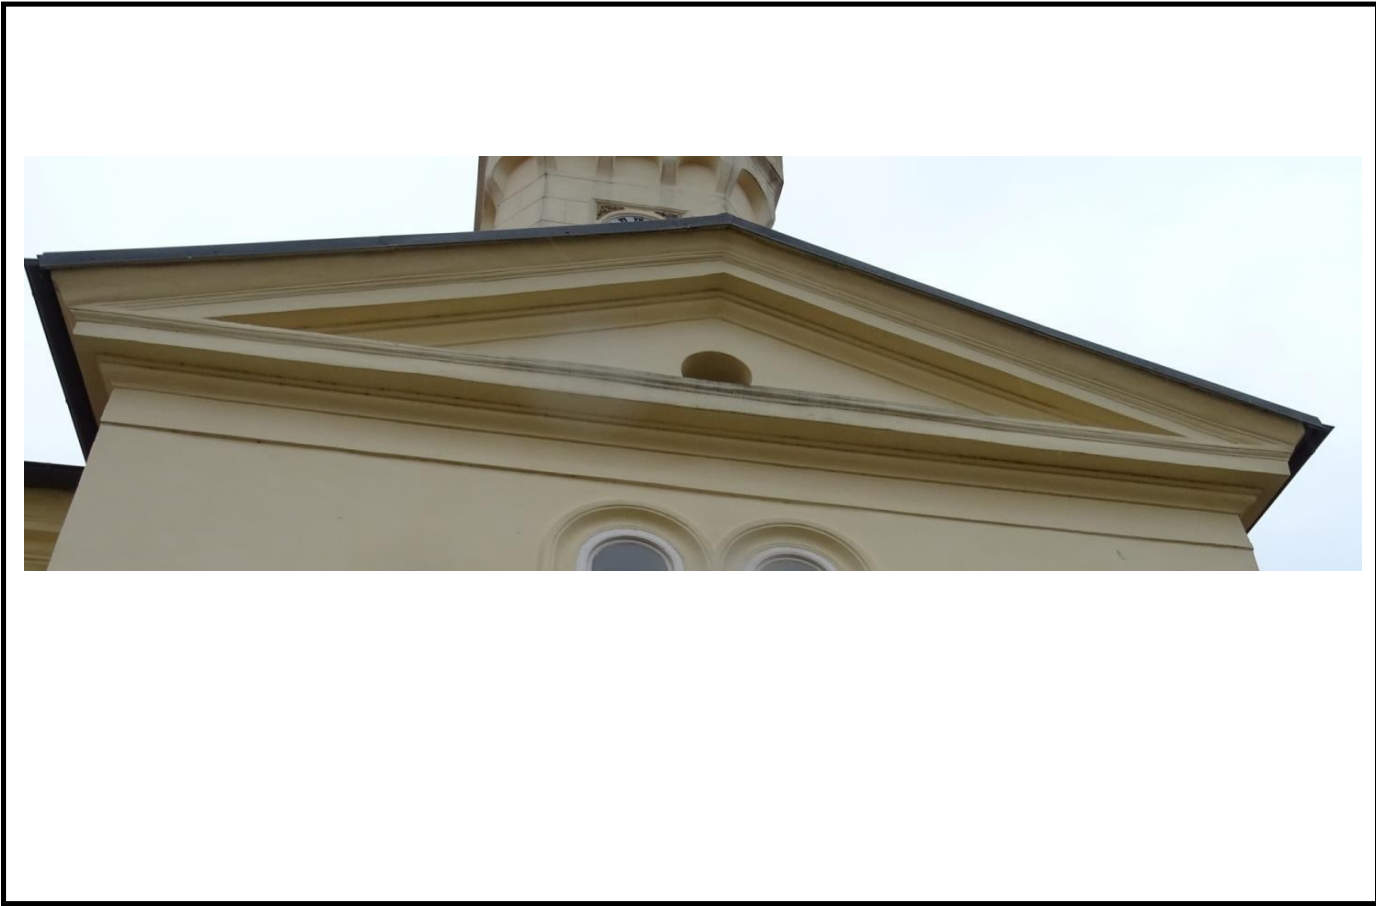
Pořadové číslo prvku:	FN-2.08
Označení tvaru:	FN
Zatřídění dle velikosti:	velké
Celkový technický stav:	2
Orientace fasády:	J

Prvek je v dobrém technickém stavu. V některých místech bylo zjištěno značné znečištění stékající vodou.

Nejsou zde žádné známky trhlin.

Poškození	Míra poškození				
	0	25%	50%	75%	100%
Mechanické poškození					
Biotické poškození					
Statické a tektonické poškození					
Stupeň znečištění prvku					
Celkový technický stav	2 - Dobrý technický stav

Oprava bude provedena dle koncepce restaurátorského zásahu, uvedenou v kapitole D.7 Koncepce restaurátorského zásahu v rozsahu bodů 1 až 9. Předpokládané náklady restaurování činí XXXXX Kč bez DPH.

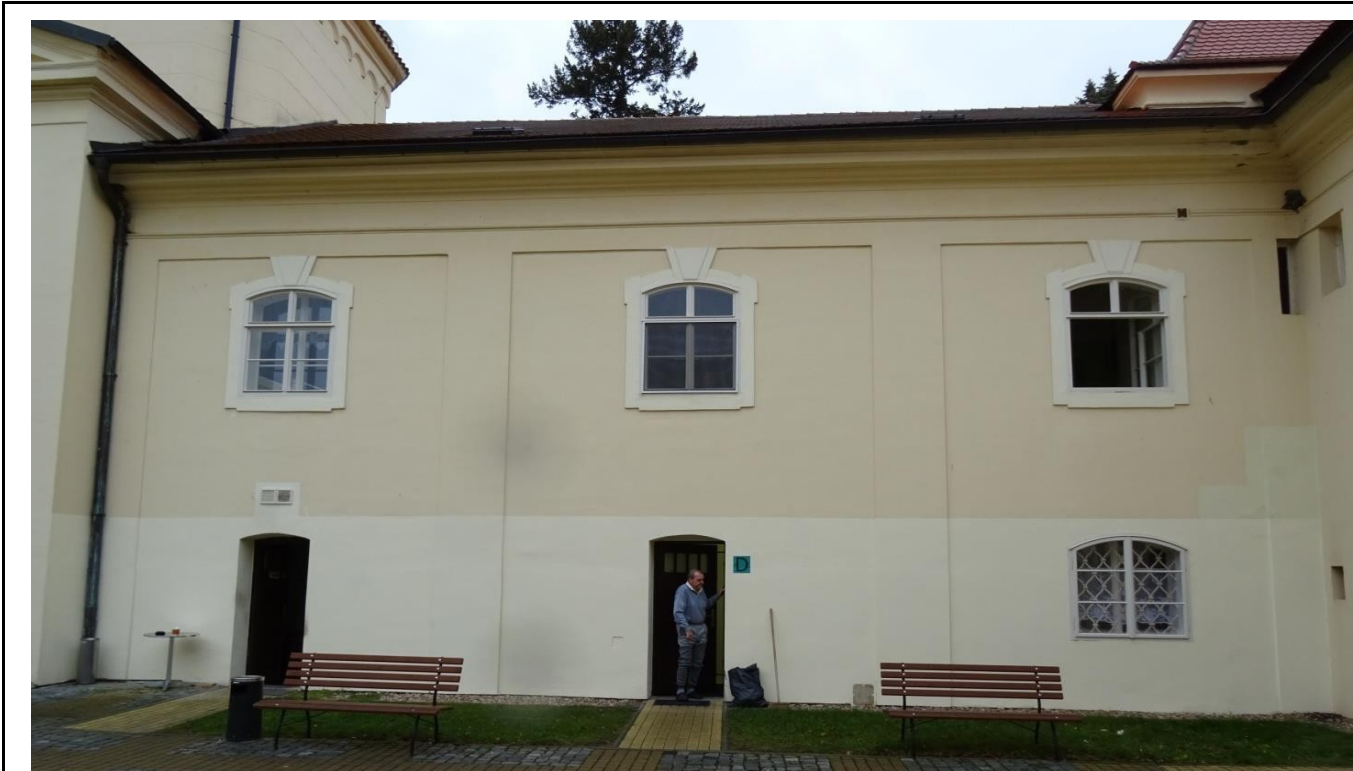
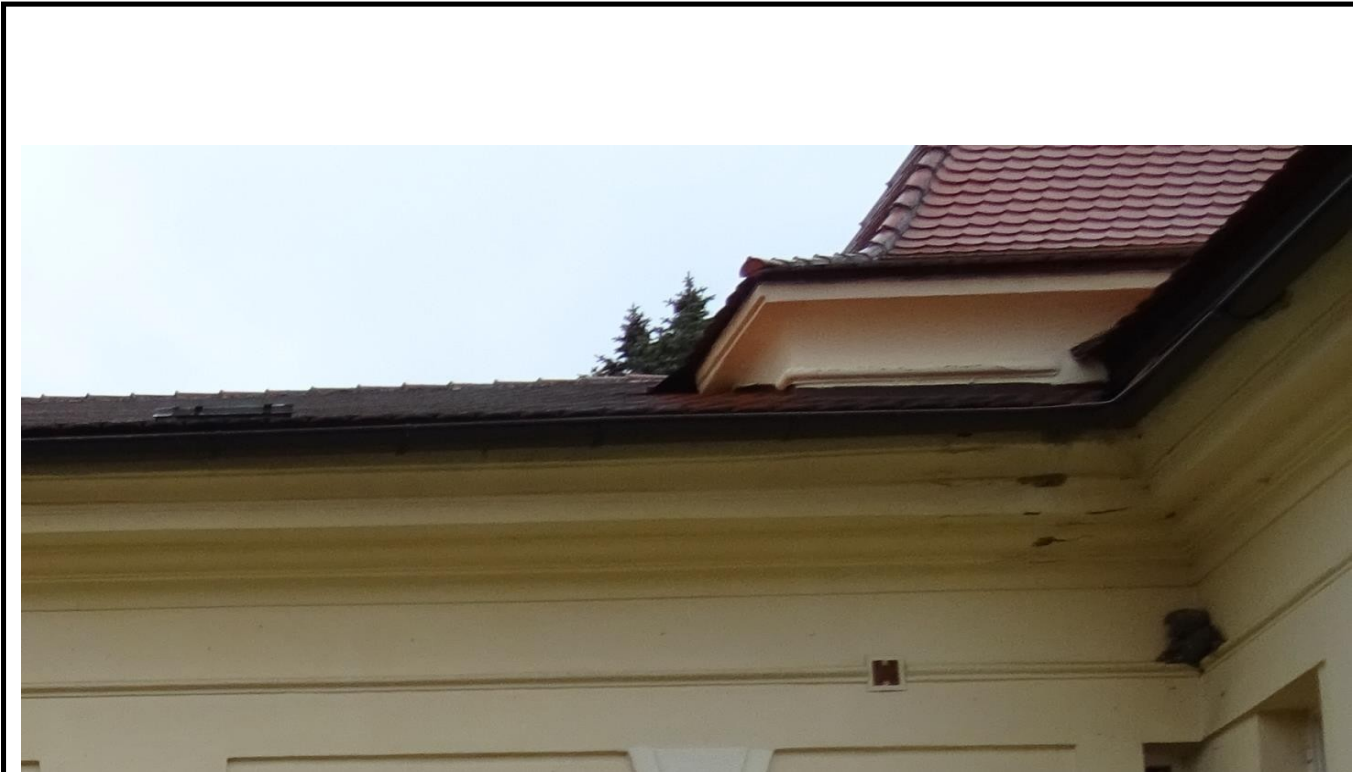
Pořadové číslo prvku:	FN-2.09
Označení tvaru:	FN
Zatřídění dle velikosti:	velké
Celkový technický stav:	3
Orientace fasády:	J

Prvek je v dobrém technickém stavu. V některých místech bylo zjištěno značné znečištění stékající vodou.

V některých místech byly zaznamenány trhliny v omítce.

Poškození	Míra poškození				
	0	25%	50%	75%	100%
Mechanické poškození					
Biotické poškození					
Statické a tektonické poškození					
Stupeň znečištění prvku					
Celkový technický stav	3 - Horší technický stav

Oprava bude provedena dle koncepce restaurátorského zásahu, uvedenou v kapitole D.7 Koncepce restaurátorského zásahu v rozsahu bodů 1 až 9. Předpokládané náklady restaurování činí Kč bez DPH.

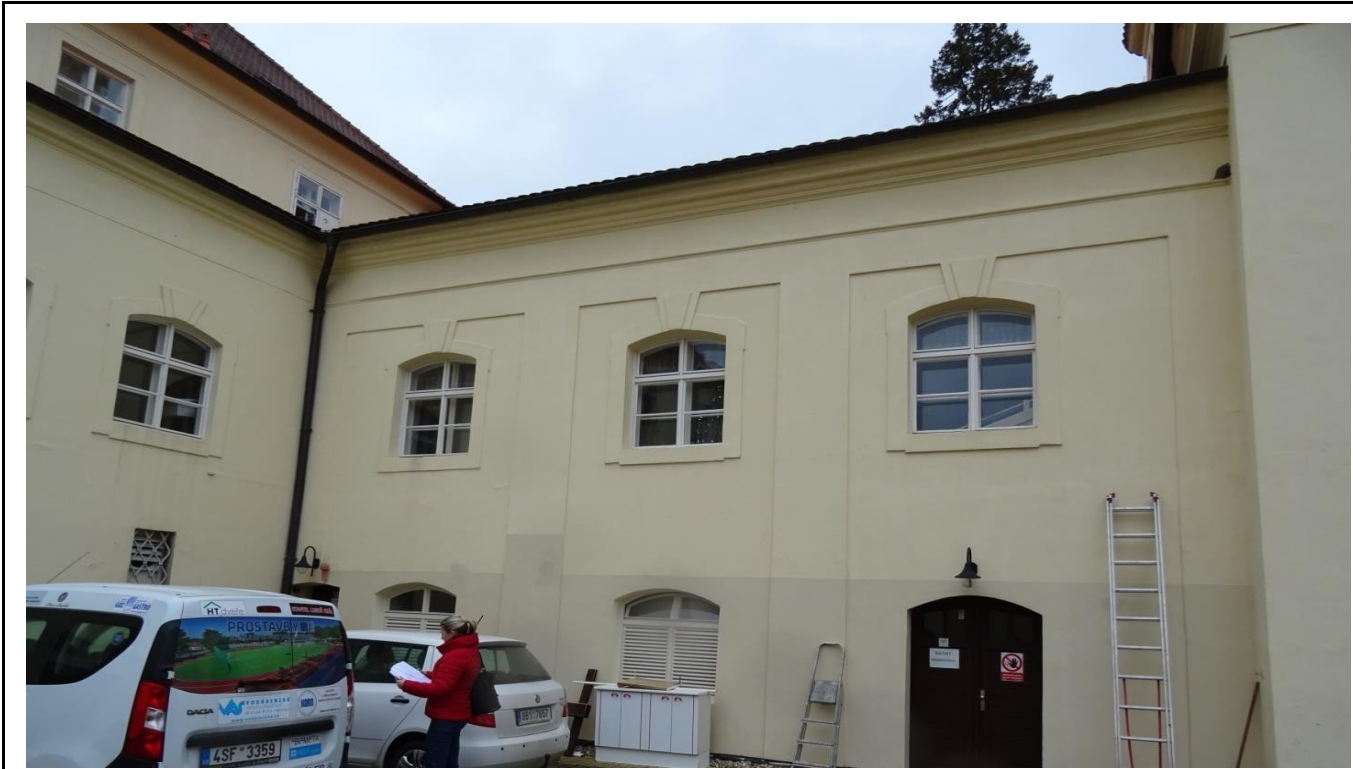
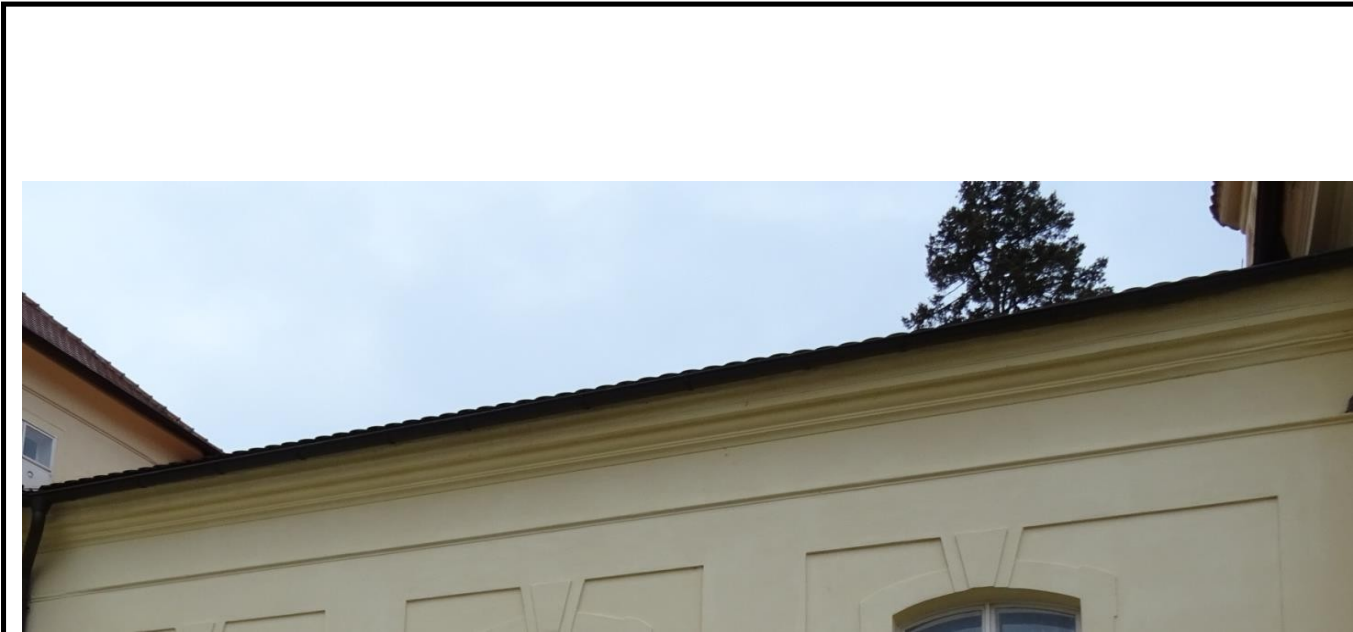
Pořadové číslo prvku:	FN-2.10
Označení tvaru:	FN
Zatřídění dle velikosti:	velké
Celkový technický stav:	2
Orientace fasády:	J

Prvek je v dobrém technickém stavu. V některých místech bylo zjištěno značné znečištění stékající vodou.

Nejsou zde žádné známky trhlin.

Poškození	Míra poškození				
	0	25%	50%	75%	100%
Mechanické poškození					
Biotické poškození					
Statické a tektonické poškození					
Stupeň znečištění prvku					
Celkový technický stav	2 - Dobrý technický stav

Oprava bude provedena dle koncepce restaurátorského zásahu, uvedenou v kapitole D.7 Koncepce restaurátorského zásahu v rozsahu bodů 1 až 9. Předpokládané náklady restaurování činí XXXXX Kč bez DPH.
