PASPORTIZACE PÍSKOVCOVÝCH PRVKŮ NA ZÁMECKÉ BUDOVĚ V DPS SOKOLNICE

IDENTIFIKAČNÍ ÚDAJE PÍSKOVCOVÉHO DEKORAČNÍHO FASÁDNÍHO PRVKU

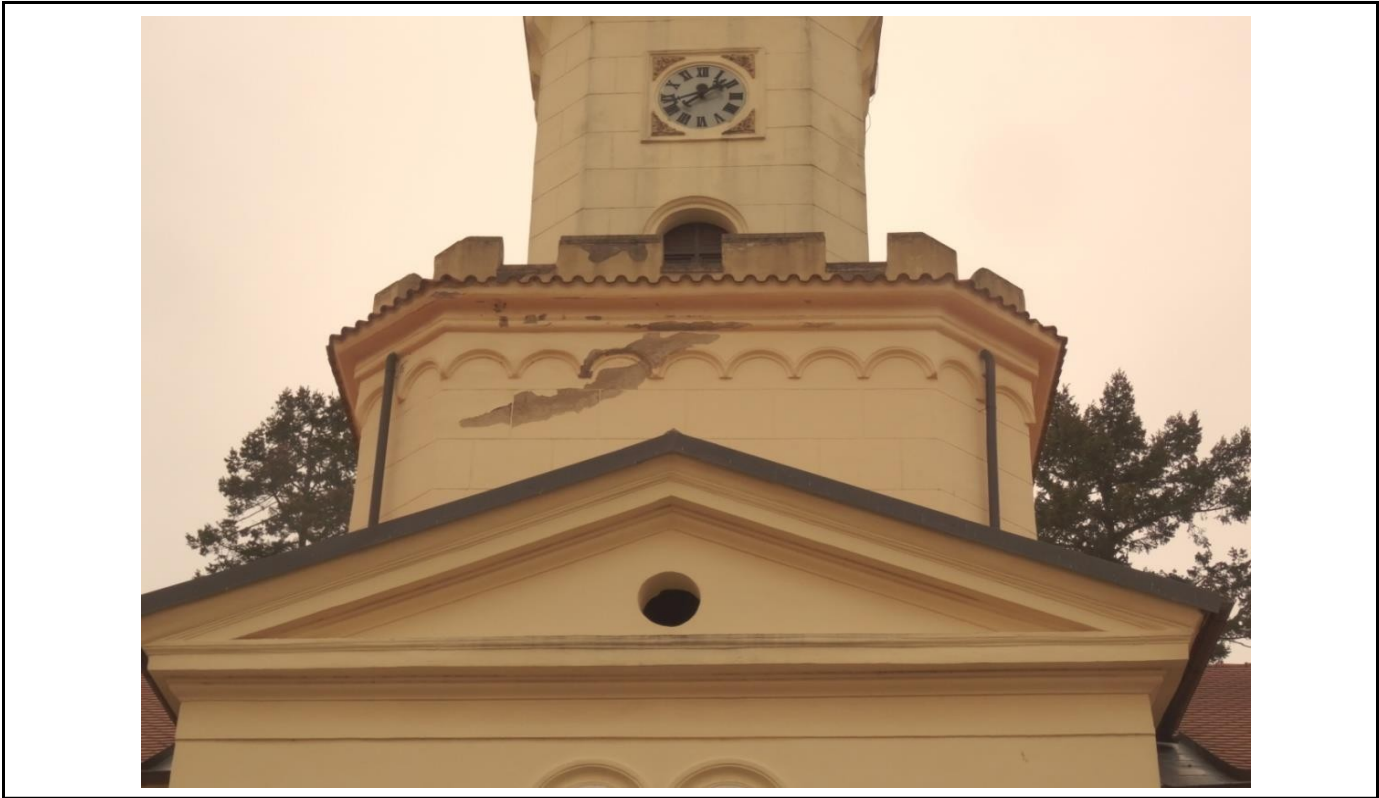
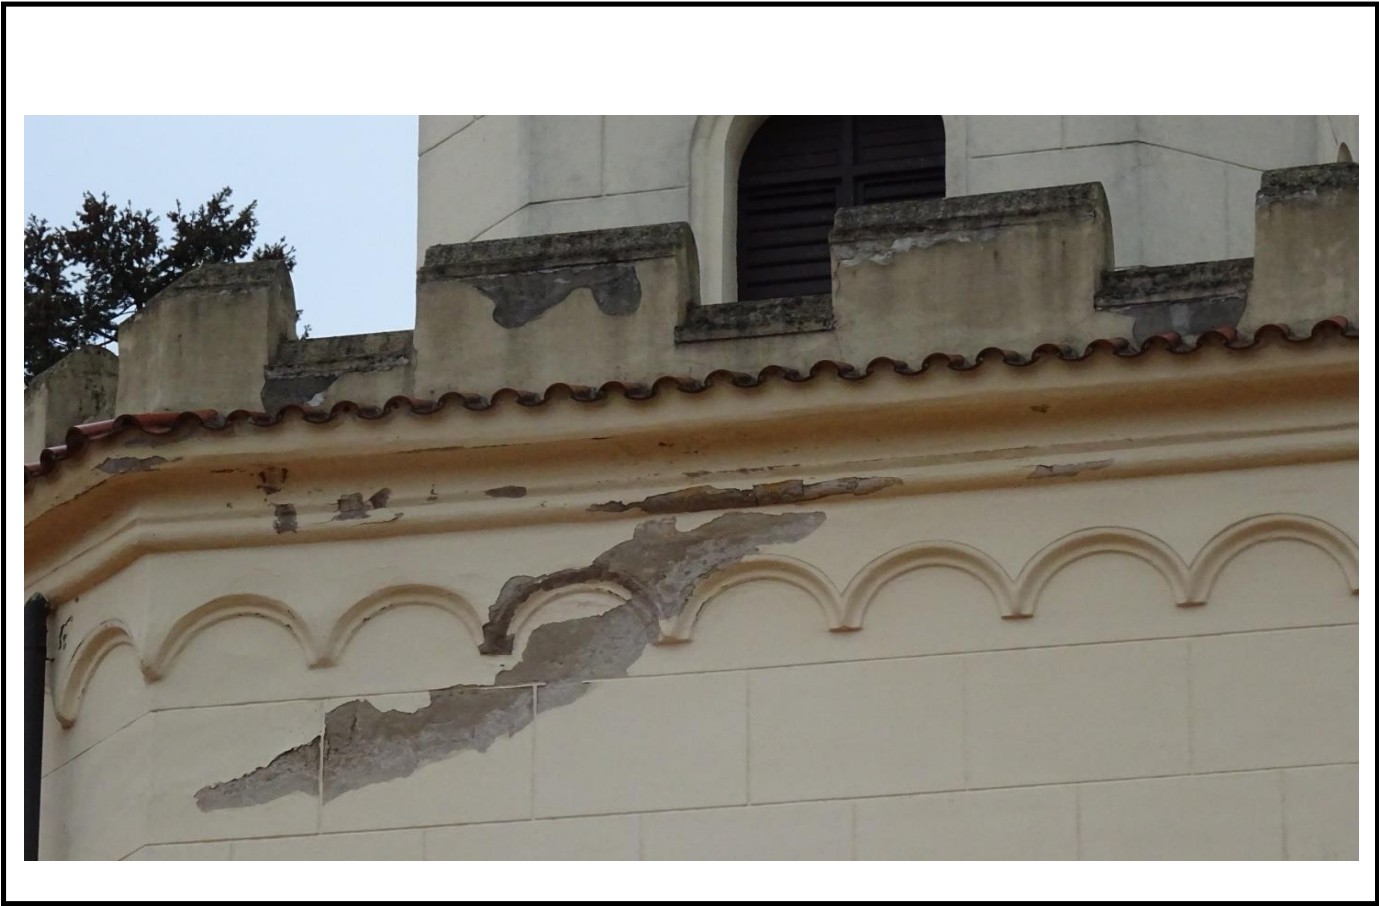
Pořadové číslo prvku:	FN-3.11
Označení tvaru:	FN
Zatřídění dle velikosti:	velké
Celkový technický stav:	5
Orientace fasády:	J

Dekorační prvky římsy - girlanda. Prvek je v havarijním stavu technickém stavu, v místě cimbuří je znatelné znečištění a trhliny v omítce.

Poškození	Míra poškození				
	0	25%	50%	75%	100%
Mechanické poškození					
Biotické poškození					
Statické a tektonické poškození					
Stupeň znečištění prvku					
Celkový technický stav	5 - Havarijní technický stav

Oprava bude provedena dle koncepce restaurátorského zásahu, uvedenou v kapitole D.7 Koncepce restaurátorského zásahu v rozsahu bodů 1 až 9. Předpokládané náklady restaurování činí ■■■■■ Kč bez DPH.

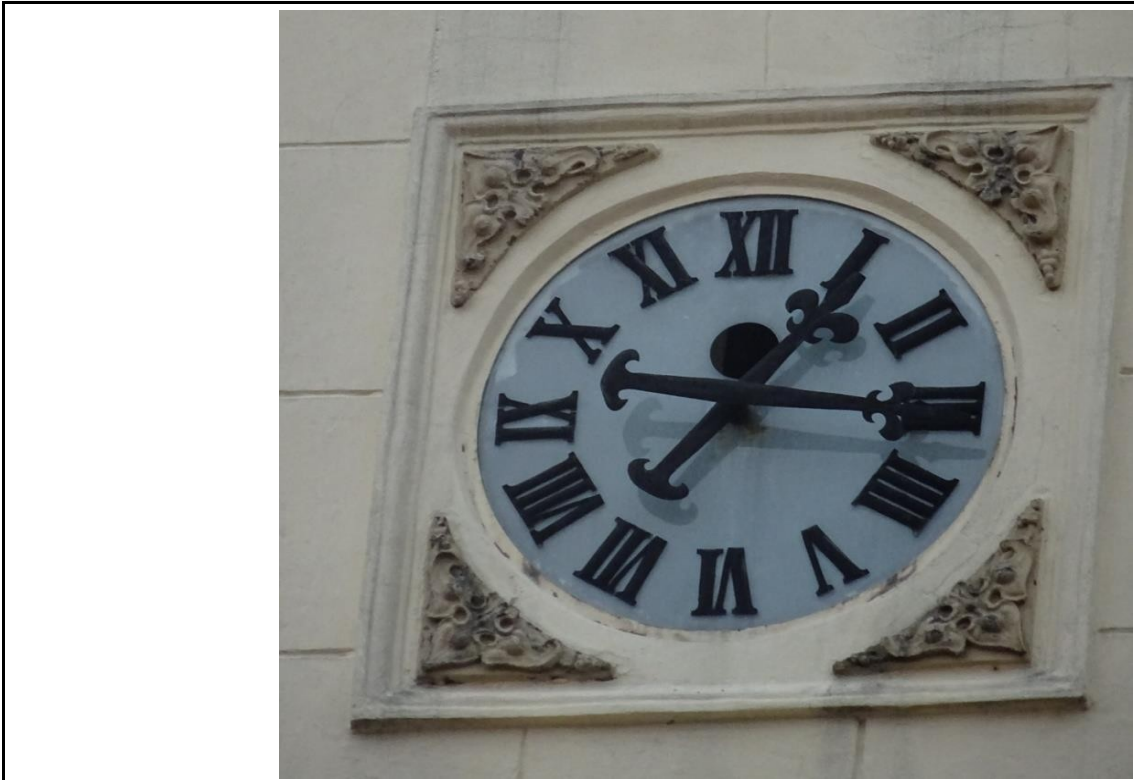
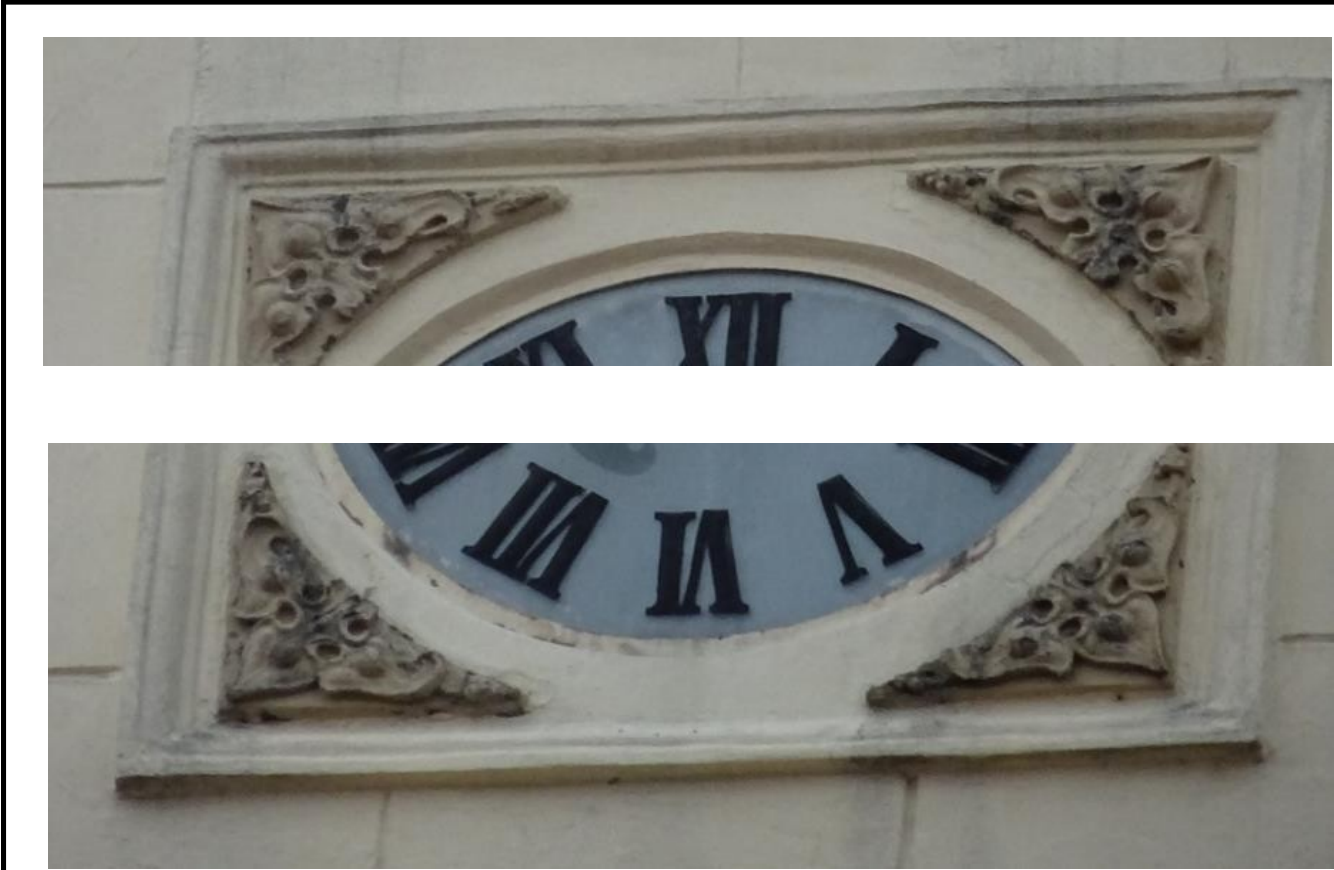
Pořadové číslo prvku:	FN-4.12
Označení tvaru:	FN
Zatřídění dle velikosti:	střední
Celkový technický stav:	2
Orientace fasády:	J

Prvek jsou v dobrém technickém stavu, je zde pouze mírné znečištění vodou. V

některých místech byly zaznamenány trhliny v omítce.

Poškození	Míra poškození				
	0	25%	50%	75%	100%
Mechanické poškození					
Biotické poškození					
Statické a tektonické poškození					
Stupeň znečištění prvku					
Celkový technický stav	2 - Dobrý technický stav

Oprava bude provedena dle koncepce restaurátorského zásahu, uvedenou v kapitole D.7 Koncepce restaurátorského zásahu v rozsahu bodů 1 až 9. Předpokládané náklady restaurování činí Kč bez DPH.

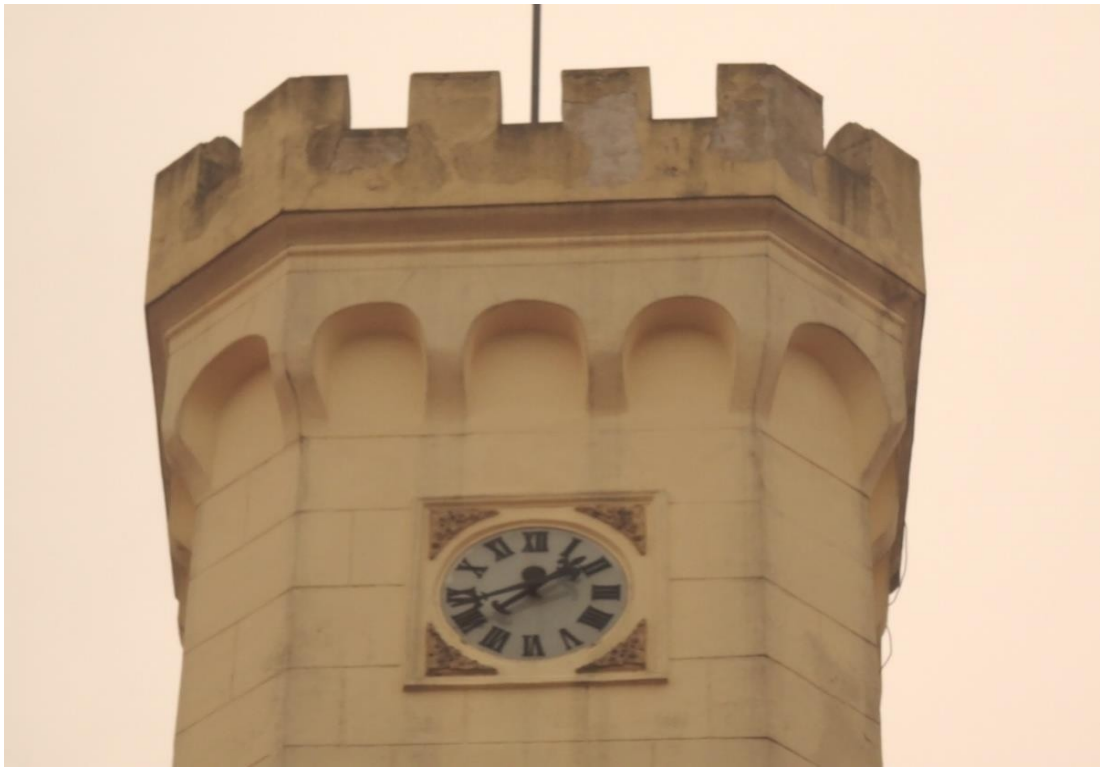
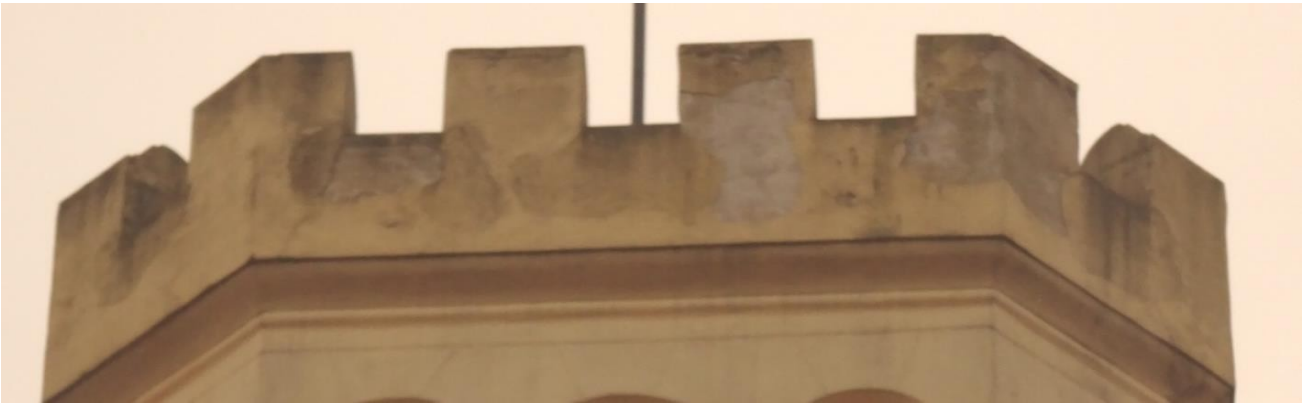
Pořadové číslo prvku:	FN-4.13
Označení tvaru:	FN
Zatřídění dle velikosti:	velké
Celkový technický stav:	4
Orientace fasády:	J

Dekorační prvky římsy - girlanda. Prvky jsou v dobrém technickém stavu, pouze v některých místech je znatelné znečištění.

V místě cimbuří a girlandy jsou zaznamenány trhliny v omítce.

Poškození	Míra poškození				
	0	25%	50%	75%	100%
Mechanické poškození					
Biotické poškození					
Statické a tektonické poškození					
Stupeň znečištění prvku					
Celkový technický stav	4 - Špatný technický stav

Oprava bude provedena dle koncepce restaurátorského zásahu, uvedenou v kapitole D.7 Koncepce restaurátorského zásahu v rozsahu bodů 1 až 9. Předpokládané náklady restaurování činí Kč bez DPH.
