IDENTIFIKAČNÍ ÚDAJE PÍSKOVCOVÉHO DEKORAČNÍHO FASÁDNÍHO PRVKU

PASPORTIZACE PÍSKOVCOVÝCH PRVKŮ NA ZÁMECKÉ BUDOVĚ V DPS SOKOLNICE

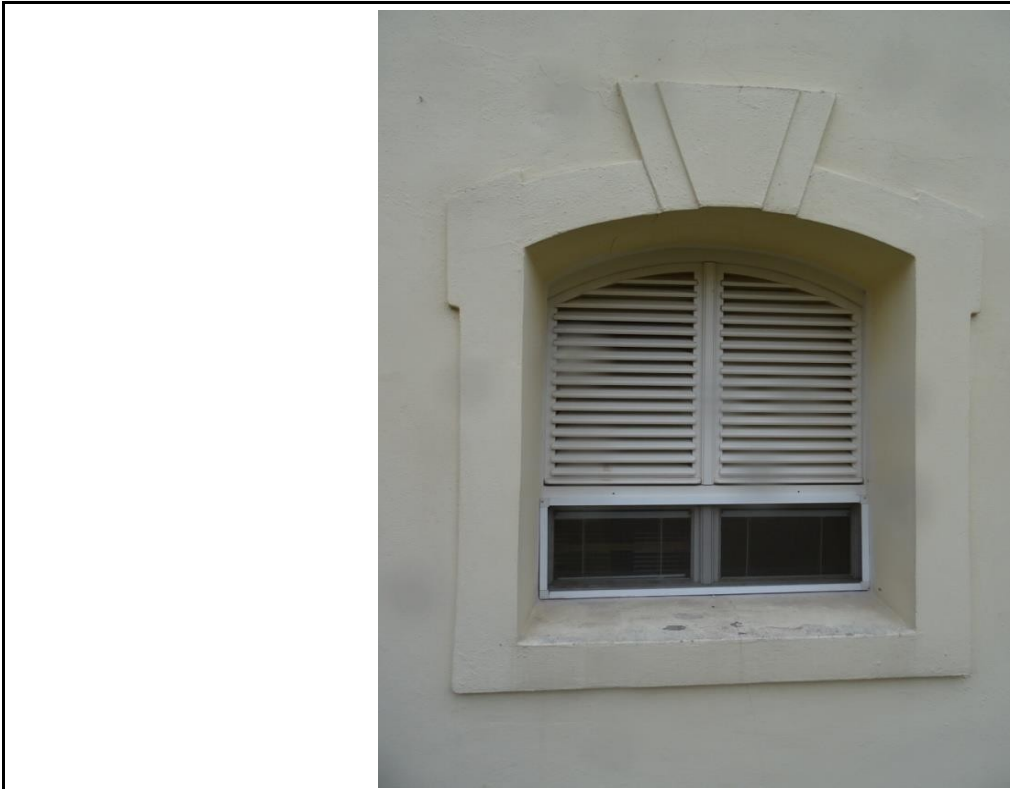
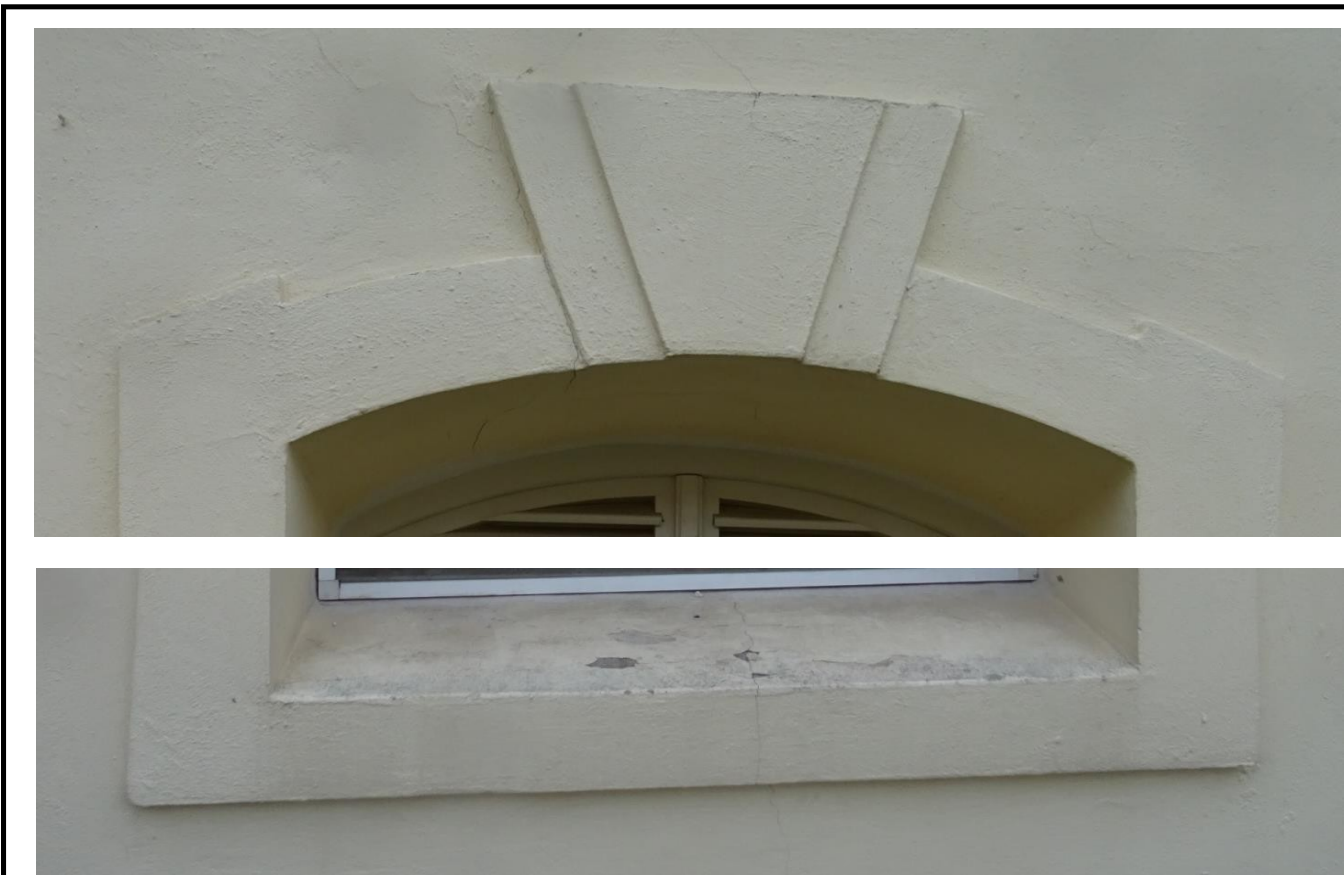
Pořadové číslo prvku:	ON-1.01
Označení tvaru:	ON
Zatřídění dle velikosti:	střední
Celkový technický stav:	3
Orientace fasády:	V

Dekorační prvky v ostění - šambrány. Prvky jsou v dobrém technickém stavu.

Dekorační prvky v nadpraží a v místě parapetu okenního otvoru - vrchní vrstvy omítky nejsou nijak výrazně znečištěny.

V místě parapetu jsou zaznamenány trhliny v omítce.

Poškození	Míra poškození				
	0	25%	50%	75%	100%
Mechanické poškození					
Biotické poškození					
Statické a tektonické poškození					
Stupeň znečištění prvku					
Celkový technický stav	3 - Horší technický stav

Oprava bude provedena dle koncepce restaurátorského zásahu, uvedenou v kapitole D.7 Koncepce restaurátorského zásahu v rozsahu bodů 1 až 9. Předpokládané náklady restaurování činí ■■■■■ Kč bez DPH.

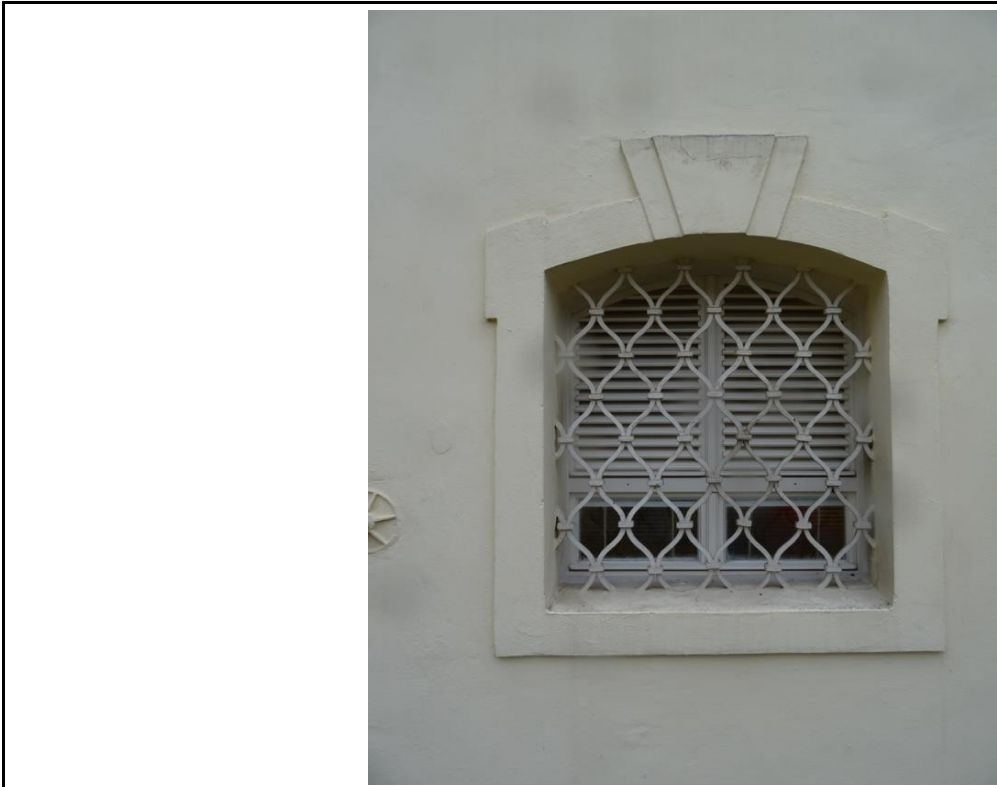
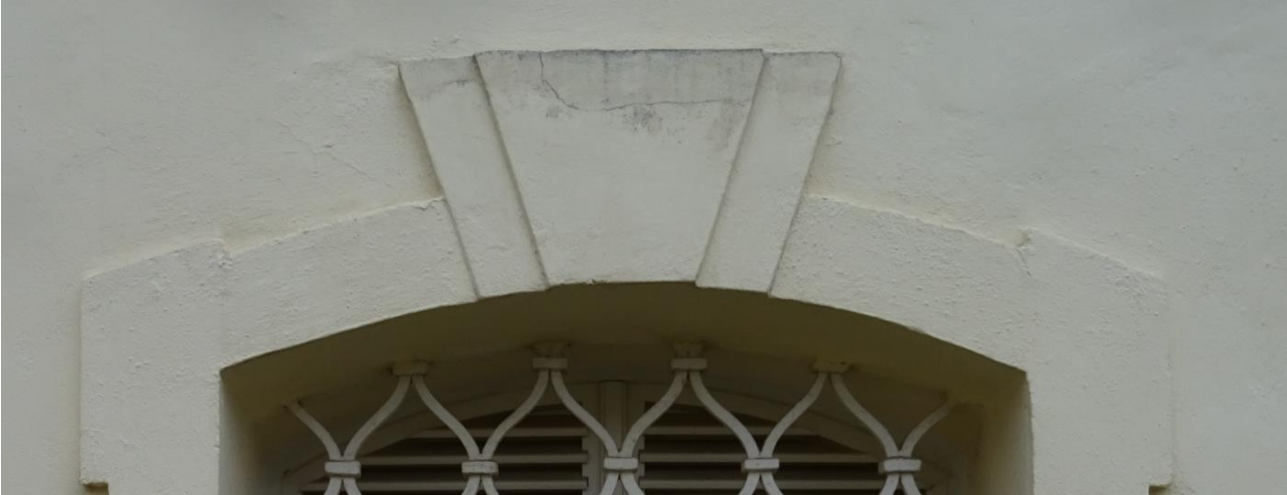
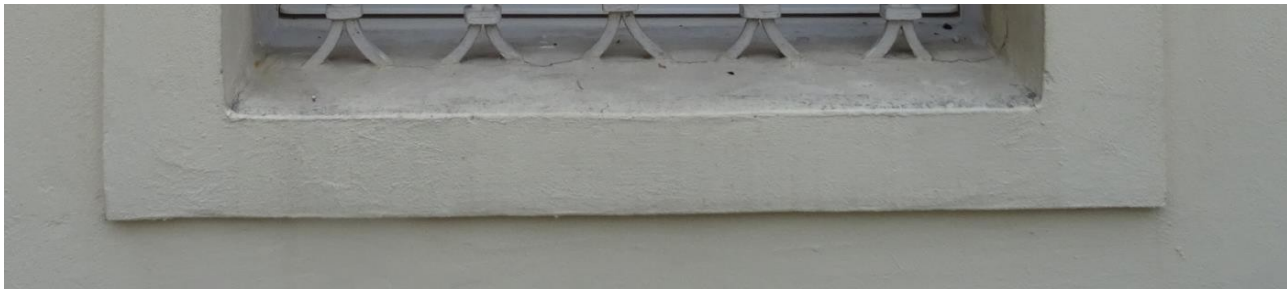
Pořadové číslo prvku:	ON-1.02
Označení tvaru:	ON
Zatřídění dle velikosti:	střední
Celkový technický stav:	3
Orientace fasády:	V

Dekorační prvky v ostění - šambrány. Prvky jsou v dobrém technickém stavu.

Dekorační prvky v nadpraží a v místě parapetu okenního otvoru - vrchní vrstvy omítky jsou mírně znečištěny.

V místě parapetu jsou zaznamenány trhliny v omítce.

Poškození	Míra poškození				
	0	25%	50%	75%	100%
Mechanické poškození					
Biotické poškození					
Statické a tektonické poškození					
Stupeň znečištění prvku					
Celkový technický stav	3 - Horší technický stav

Oprava bude provedena dle koncepce restaurátorského zásahu, uvedenou v kapitole D.7 Koncepce restaurátorského zásahu v rozsahu bodů 1 až 9. Předpokládané náklady restaurování činí ■■■■■ Kč bez DPH. Stávající mříž bude repasována.

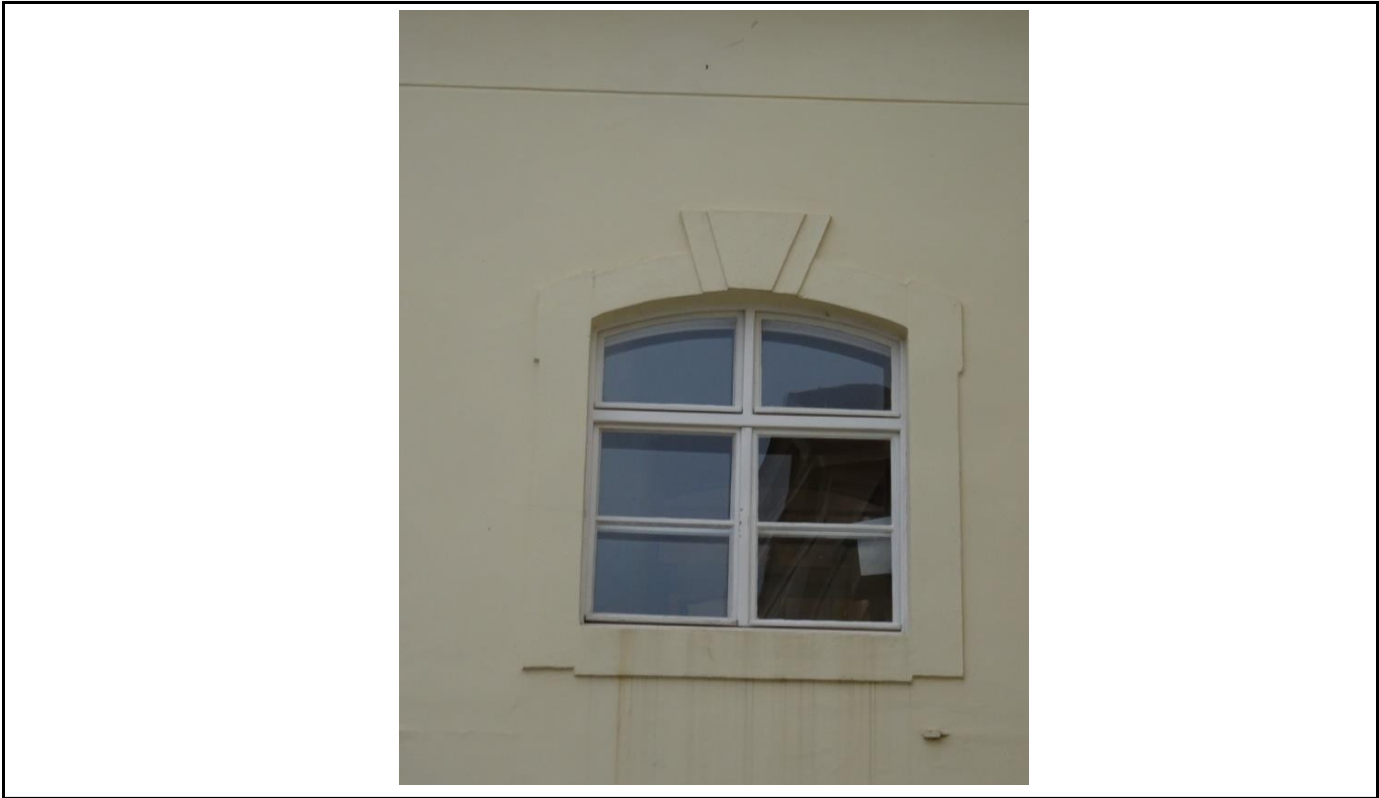
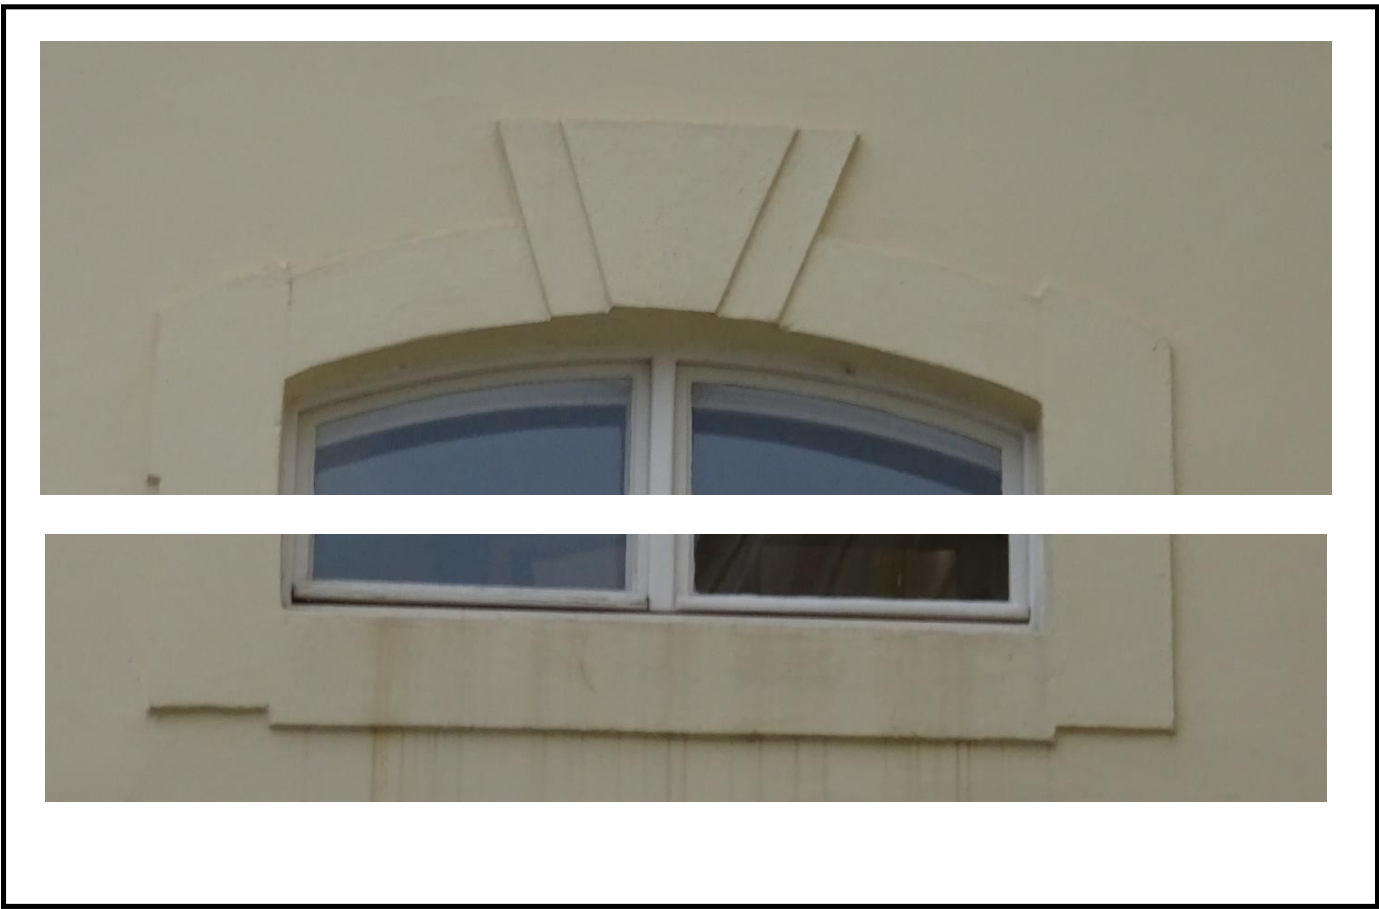
Pořadové číslo prvku:	ON-2.03
Označení tvaru:	ON
Zatřídění dle velikosti:	střední
Celkový technický stav:	2
Orientace fasády:	V

Dekorační prvky v ostění - šambrány. Prvky jsou v dobrém technickém stavu.

Dekorační prvky v nadpraží a v místě parapetu okenního otvoru - vrchní vrstvy omítky jsou mírně znečištěny.

Poškození	Míra poškození				
	0	25%	50%	75%	100%
Mechanické poškození					
Biotické poškození					
Statické a tektonické poškození					
Stupeň znečištění prvku					
Celkový technický stav	2 - Dobrý technický stav

Oprava bude provedena dle koncepce restaurátorského zásahu, uvedenou v kapitole D.7 Koncepce restaurátorského zásahu v rozsahu bodů 1 až 9. Předpokládané náklady restaurování činí ■■■■■ Kč bez DPH.

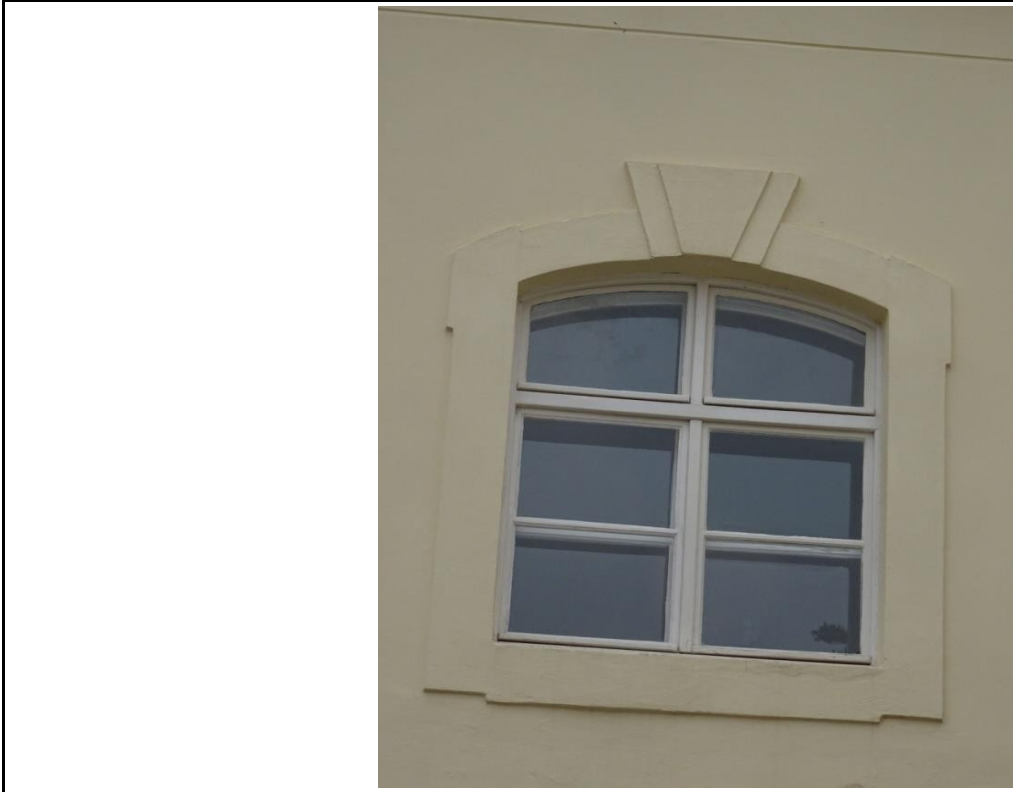
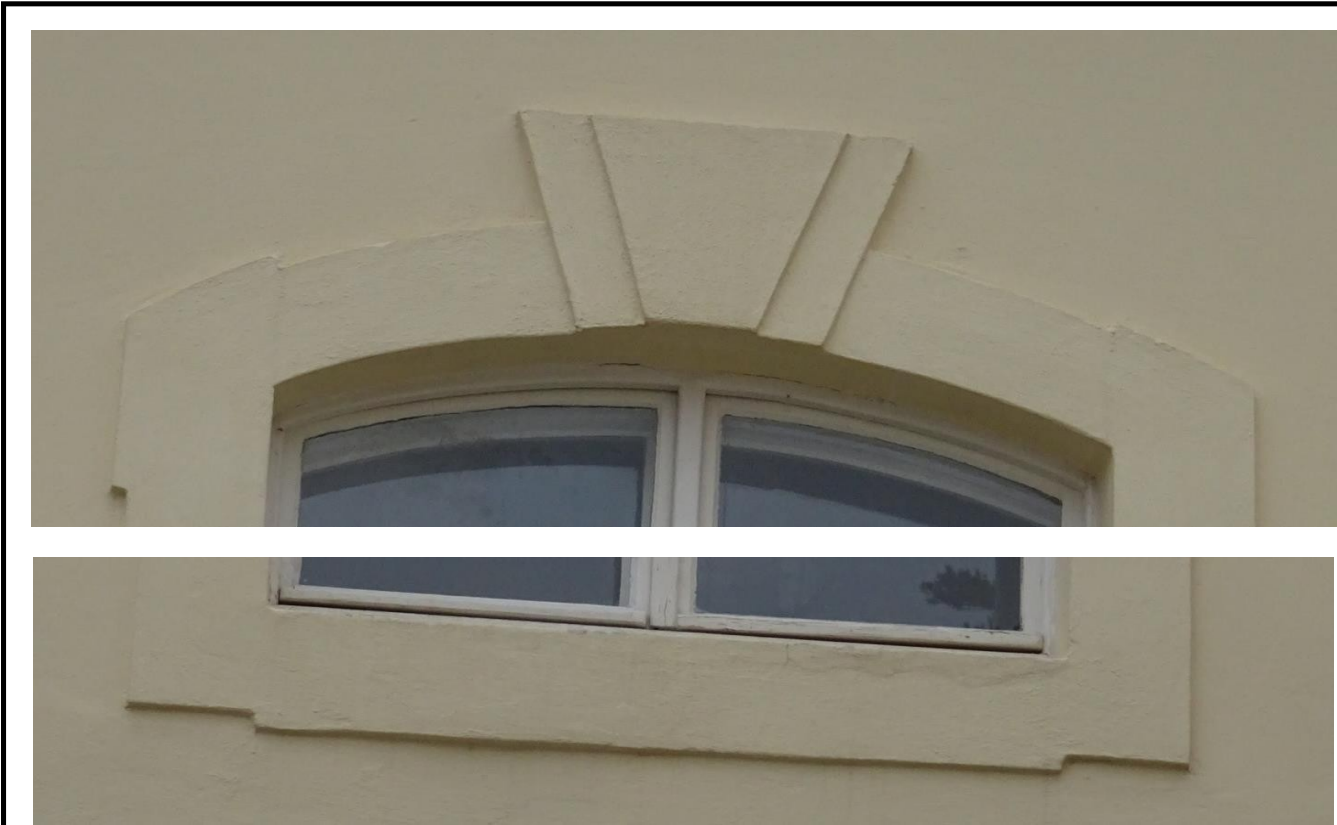
Pořadové číslo prvku:	ON-2.04
Označení tvaru:	ON
Zatřídění dle velikosti:	střední
Celkový technický stav:	3
Orientace fasády:	V

Dekorační prvky v ostění - šambrány. Prvky jsou v dobrém technickém stavu.

Dekorační prvky v nadpraží a v místě parapetu okenního otvoru - vrchní vrstvy omítky nejsou nijak výrazně znečištěny.

V místě parapetu jsou zaznamenány trhliny v omítkce.

Poškození	Míra poškození				
	0	25%	50%	75%	100%
Mechanické poškození					
Biotické poškození					
Statické a tektonické poškození					
Stupeň znečištění prvku					
Celkový technický stav	3 - Horší technický stav

Oprava bude provedena dle koncepce restaurátorského zásahu, uvedenou v kapitole D.7 Koncepce restaurátorského zásahu v rozsahu bodů 1 až 9. Předpokládané náklady restaurování činí ■■■■■ Kč bez DPH.

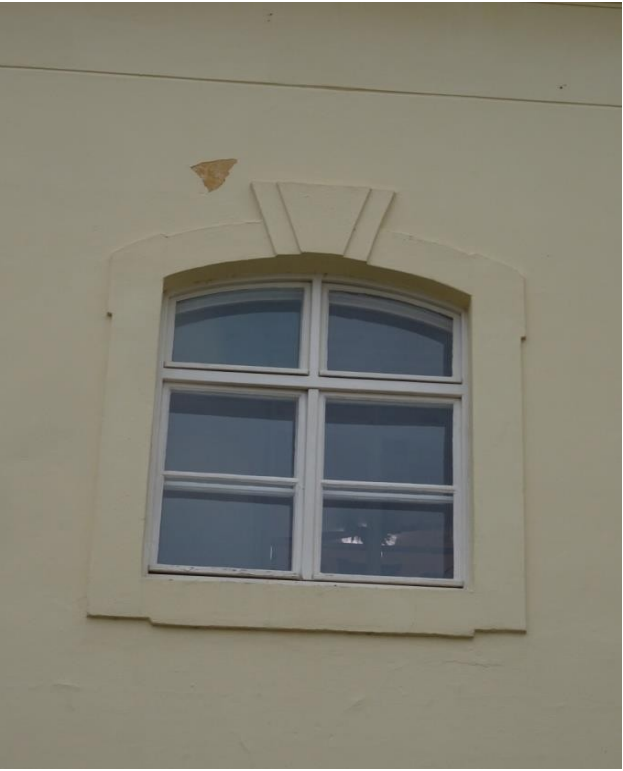
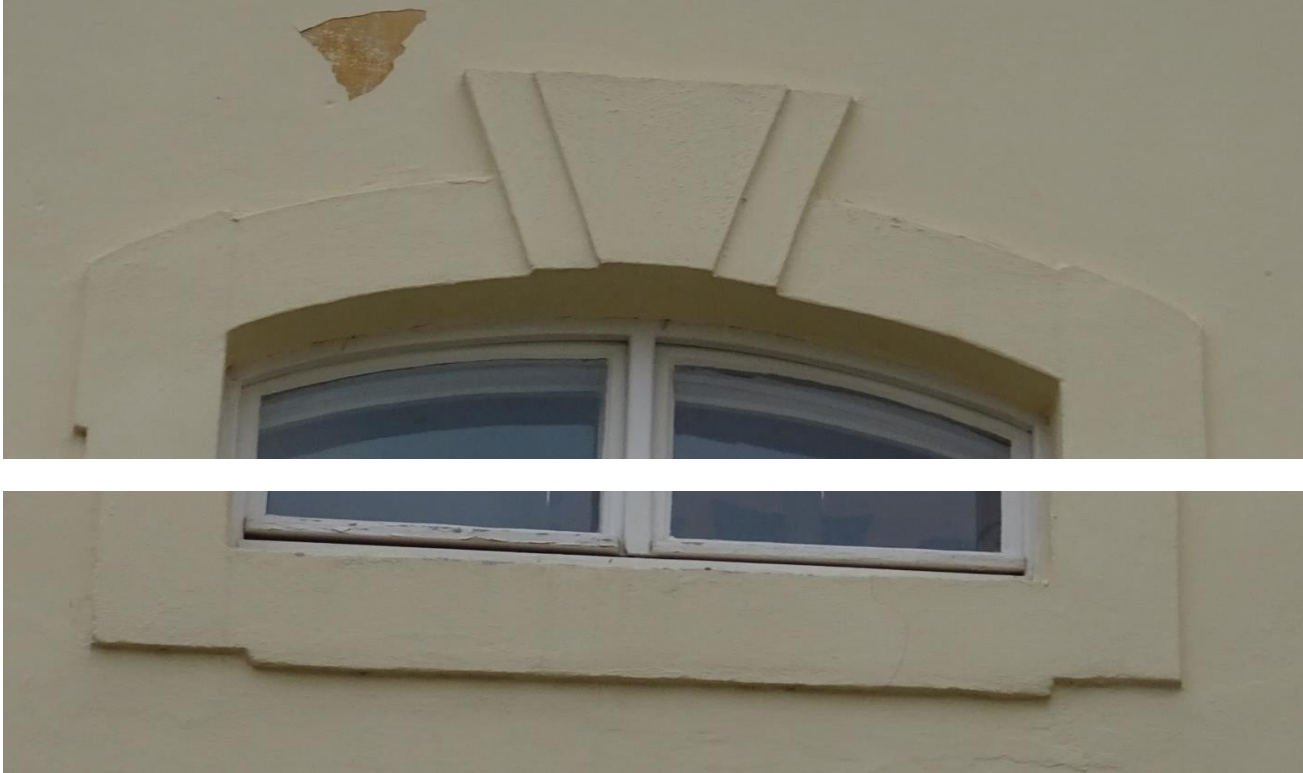
Pořadové číslo prvku:	ON-2.05
Označení tvaru:	ON
Zatřídění dle velikosti:	střední
Celkový technický stav:	3
Orientace fasády:	V

Dekorační prvky v ostění - šambrány. Prvky jsou v dobrém technickém stavu.

Dekorační prvky v nadpraží a v místě parapetu okenního otvoru - vrchní vrstvy omítky nejsou nijak výrazně znečištěny.

V místě parapetu jsou zaznamenány trhliny v omítce.

Poškození	Míra poškození				
	0	25%	50%	75%	100%
Mechanické poškození					
Biotické poškození					
Statické a tektonické poškození					
Stupeň znečištění prvku					
Celkový technický stav	3 - Horší technický stav

Oprava bude provedena dle koncepce restaurátorského zásahu, uvedenou v kapitole D.7 Koncepce restaurátorského zásahu v rozsahu bodů 1 až 9. Předpokládané náklady restaurování činí ■■■■■ Kč bez DPH.

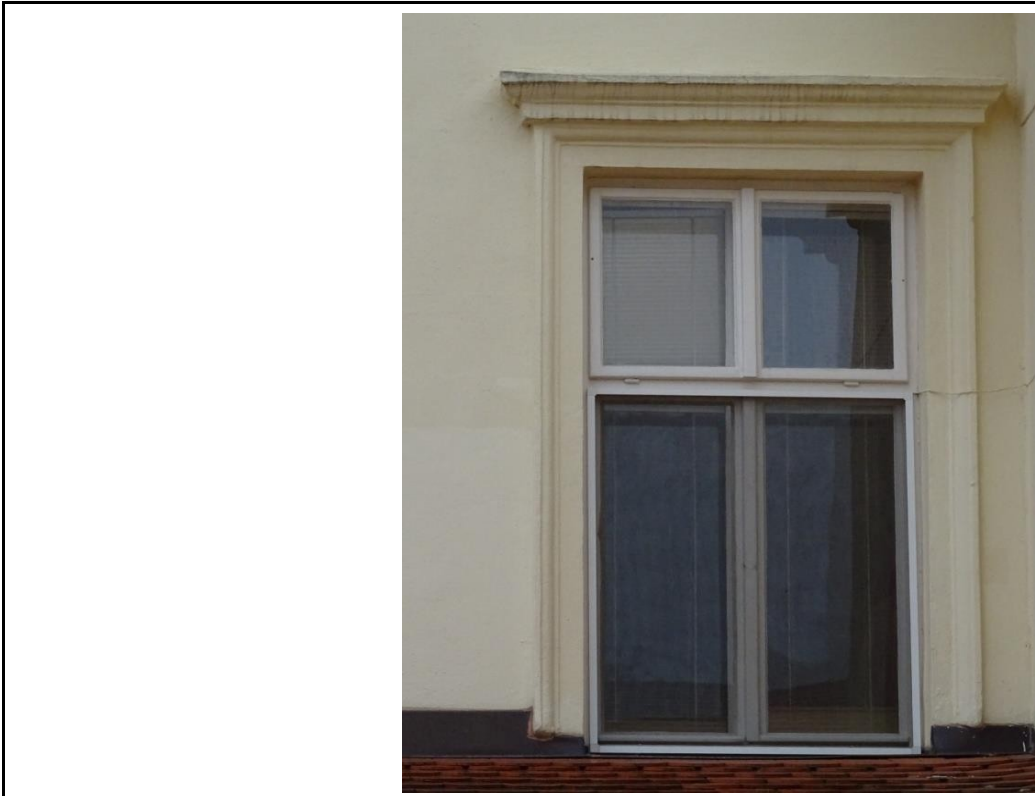
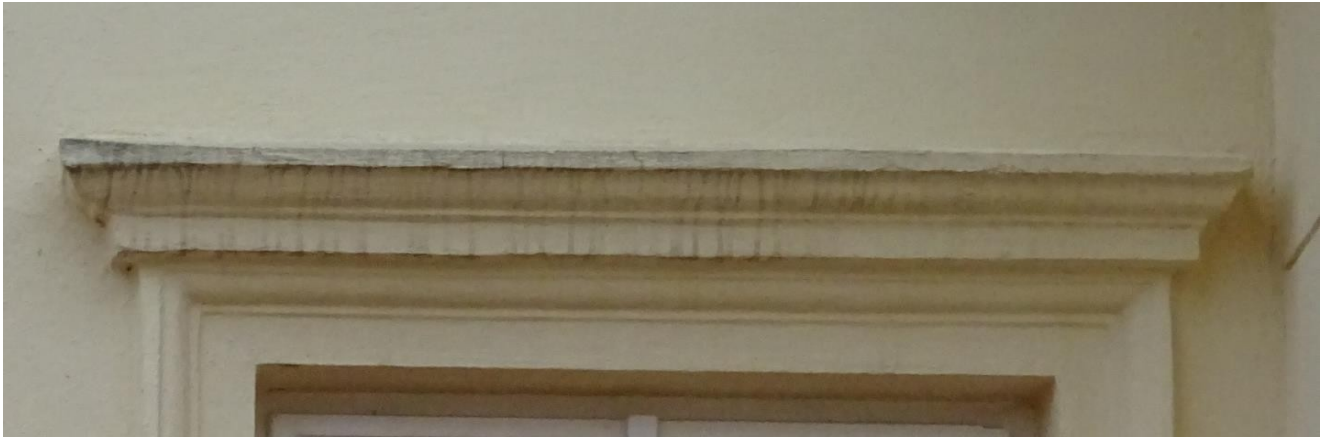
Pořadové číslo prvku:	ON-2.06
Označení tvaru:	ON
Zatřídění dle velikosti:	střední
Celkový technický stav:	3
Orientace fasády:	V

Dekorační prvky v ostění - šambrány. Prvky jsou v dobrém technickém stavu.

Dekorační prvky v nadpraží a v místě parapetu okenního otvoru - vrchní vrstvy omítky jsou mírně znečištěny.

Poškození	Míra poškození				
	0	25%	50%	75%	100%
Mechanické poškození					
Biotické poškození					
Statické a tektonické poškození					
Stupeň znečištění prvku					
Celkový technický stav	3 - Horší technický stav

Oprava bude provedena dle koncepce restaurátorského zásahu, uvedenou v kapitole D.7 Koncepce restaurátorského zásahu v rozsahu bodů 1 až 9. Předpokládané náklady restaurování činí ■■■■■ Kč bez DPH.

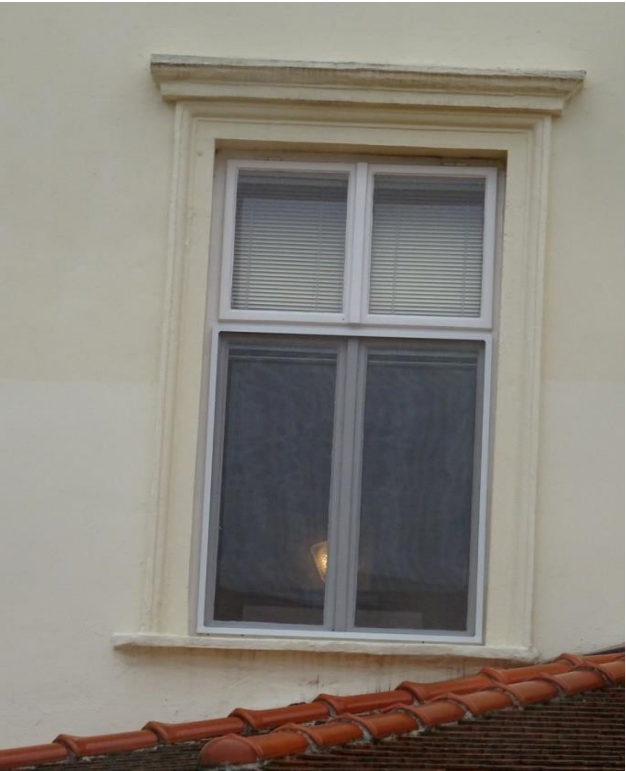
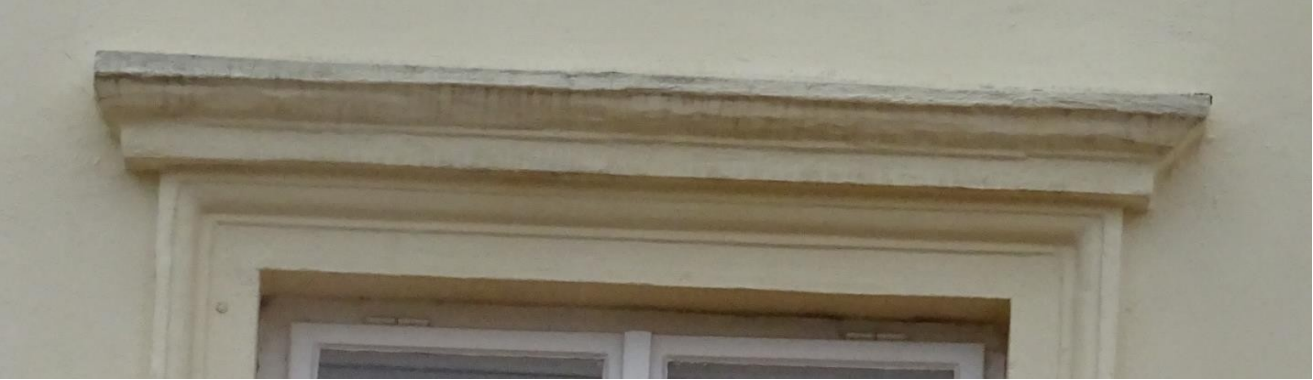
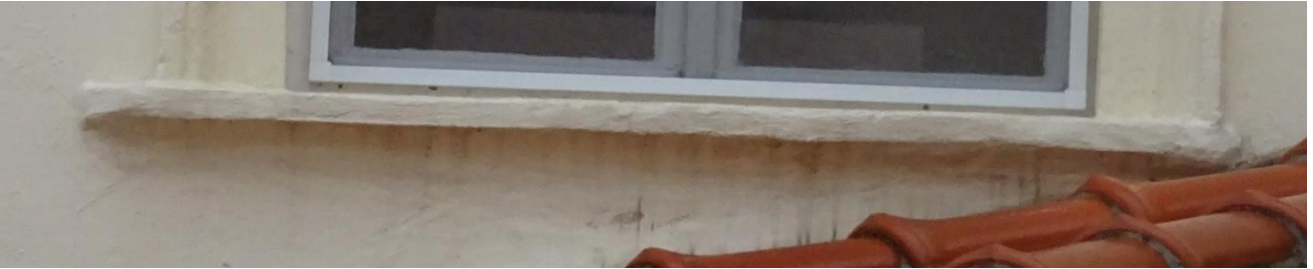
Pořadové číslo prvku:	ON-2.07
Označení tvaru:	ON
Zatřídění dle velikosti:	střední
Celkový technický stav:	3
Orientace fasády:	V

Dekorační prvky v ostění - šambrány. Prvky jsou v dobrém technickém stavu.

Dekorační prvky v nadpraží a v místě parapetu okenního otvoru - vrchní vrstvy omítky jsou mírně znečištěny.

Poškození	Míra poškození				
	0	25%	50%	75%	100%
Mechanické poškození					
Biotické poškození					
Statické a tektonické poškození					
Stupeň znečištění prvku					
Celkový technický stav	3 - Horší technický stav

Oprava bude provedena dle koncepce restaurátorského zásahu, uvedenou v kapitole D.7 Koncepce restaurátorského zásahu v rozsahu bodů 1 až 9. Předpokládané náklady restaurování činí ■■■■■ Kč bez DPH.

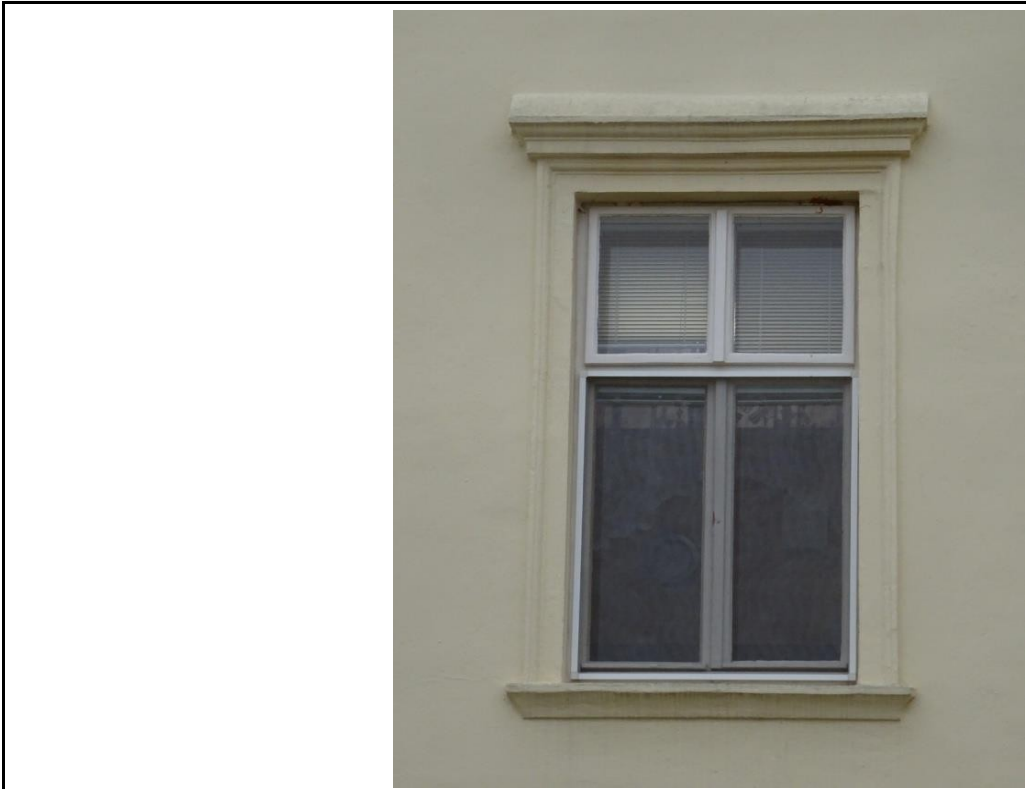
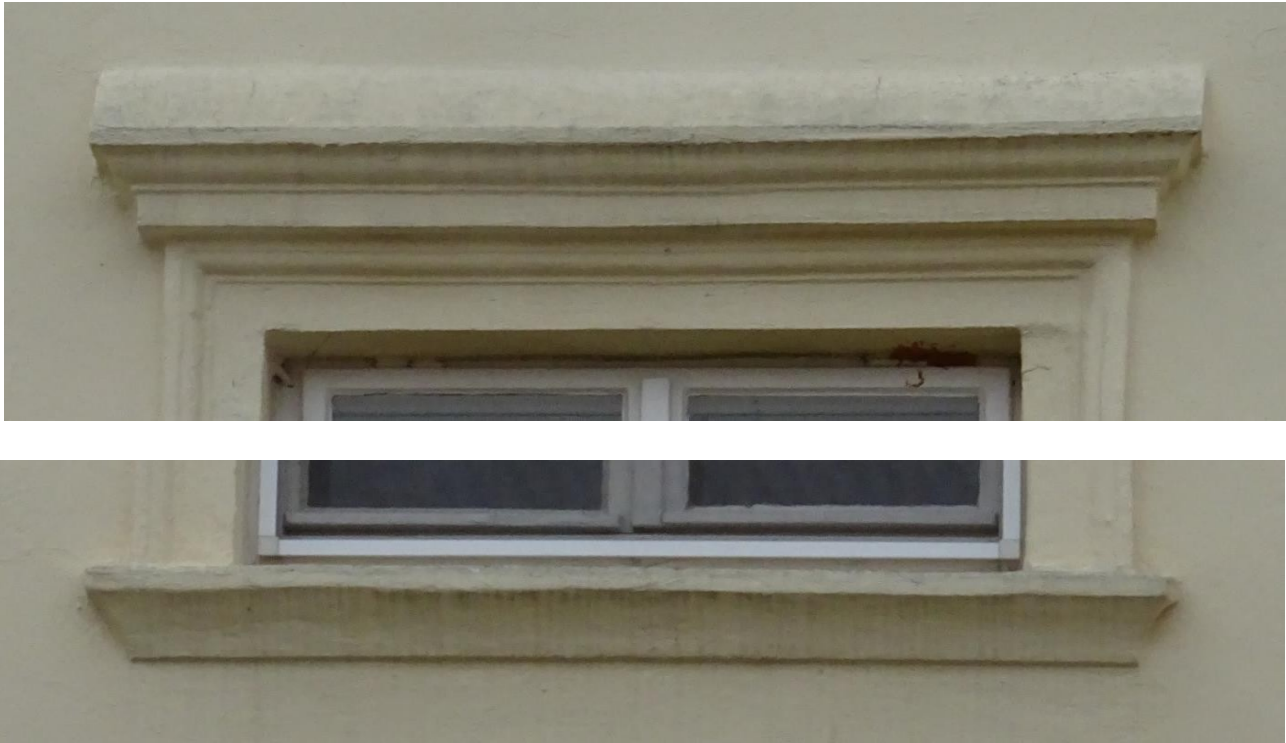
Pořadové číslo prvku:	ON-2.08
Označení tvaru:	ON
Zatřídění dle velikosti:	střední
Celkový technický stav:	3
Orientace fasády:	V

Dekorační prvky v ostění - šambrány. Prvky jsou v dobrém technickém stavu.

Dekorační prvky v nadpraží a v místě parapetu okenního otvoru - vrchní vrstvy omítky jsou mírně znečištěny.

Poškození	Míra poškození				
	0	25%	50%	75%	100%
Mechanické poškození					
Biotické poškození					
Statické a tektonické poškození					
Stupeň znečištění prvku					
Celkový technický stav	3 - Horší technický stav

Oprava bude provedena dle koncepce restaurátorského zásahu, uvedenou v kapitole D.7 Koncepce restaurátorského zásahu v rozsahu bodů 1 až 9. Předpokládané náklady restaurování činí ■■■■■ Kč bez DPH.

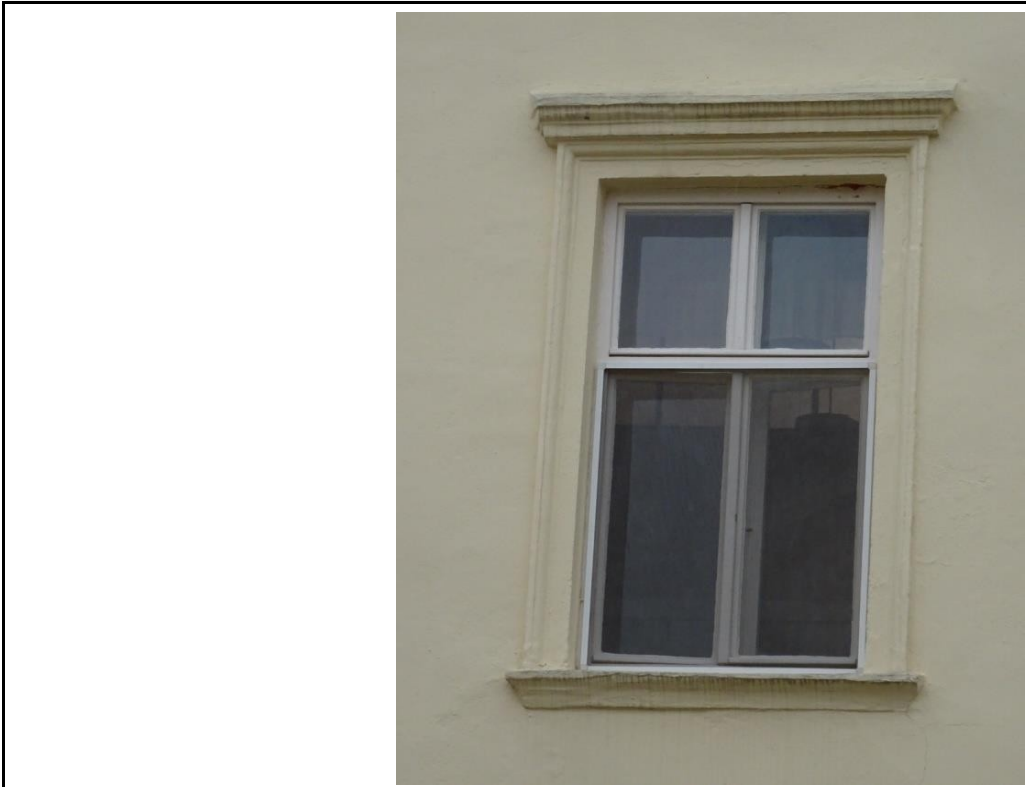
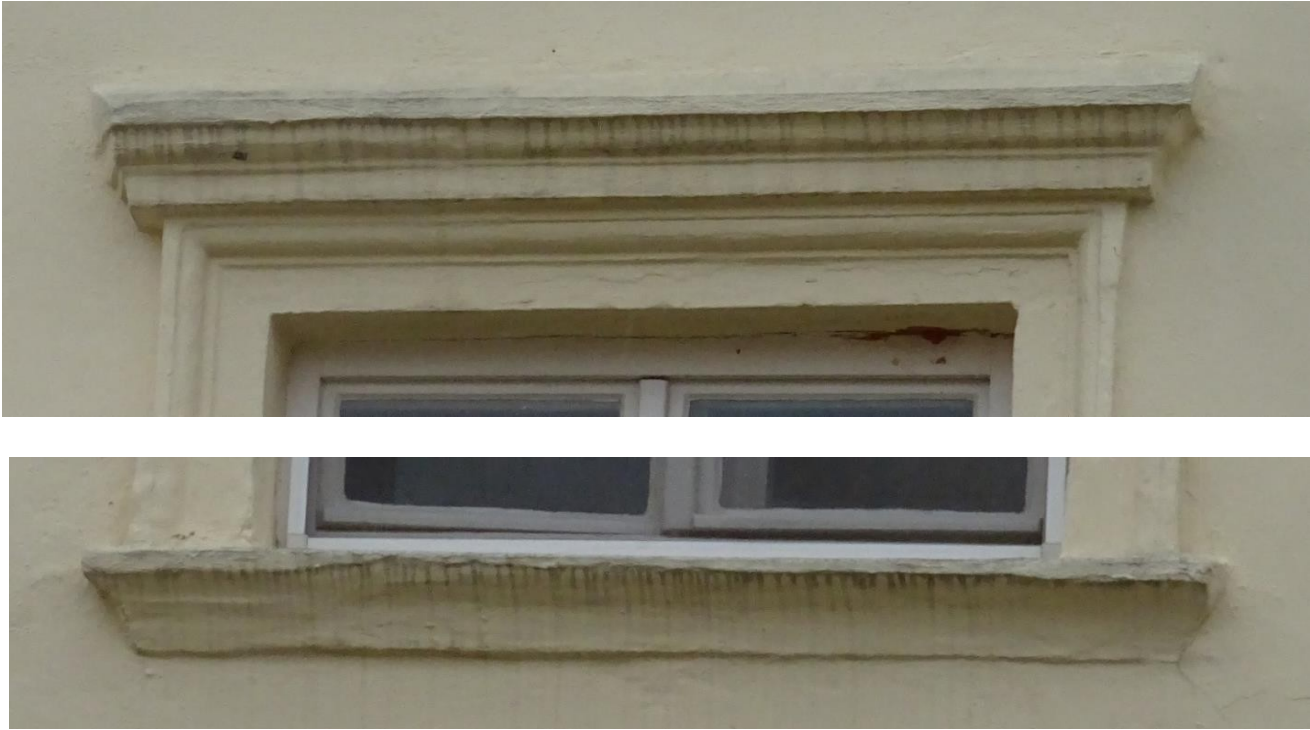
Pořadové číslo prvku:	ON-2.09
Označení tvaru:	ON
Zatřídění dle velikosti:	střední
Celkový technický stav:	3
Orientace fasády:	V

Dekorační prvky v ostění - šambrány. Prvky jsou v dobrém technickém stavu.

Dekorační prvky v nadpraží a v místě parapetu okenního otvoru - vrchní vrstvy omítky jsou mírně znečištěny.

Poškození	Míra poškození				
	0	25%	50%	75%	100%
Mechanické poškození					
Biotické poškození					
Statické a tektonické poškození					
Stupeň znečištění prvku					
Celkový technický stav	3 - Horší technický stav

Oprava bude provedena dle koncepce restaurátorského zásahu, uvedenou v kapitole D.7 Koncepce restaurátorského zásahu v rozsahu bodů 1 až 9. Předpokládané náklady restaurování činí ■■■■■ Kč bez DPH.

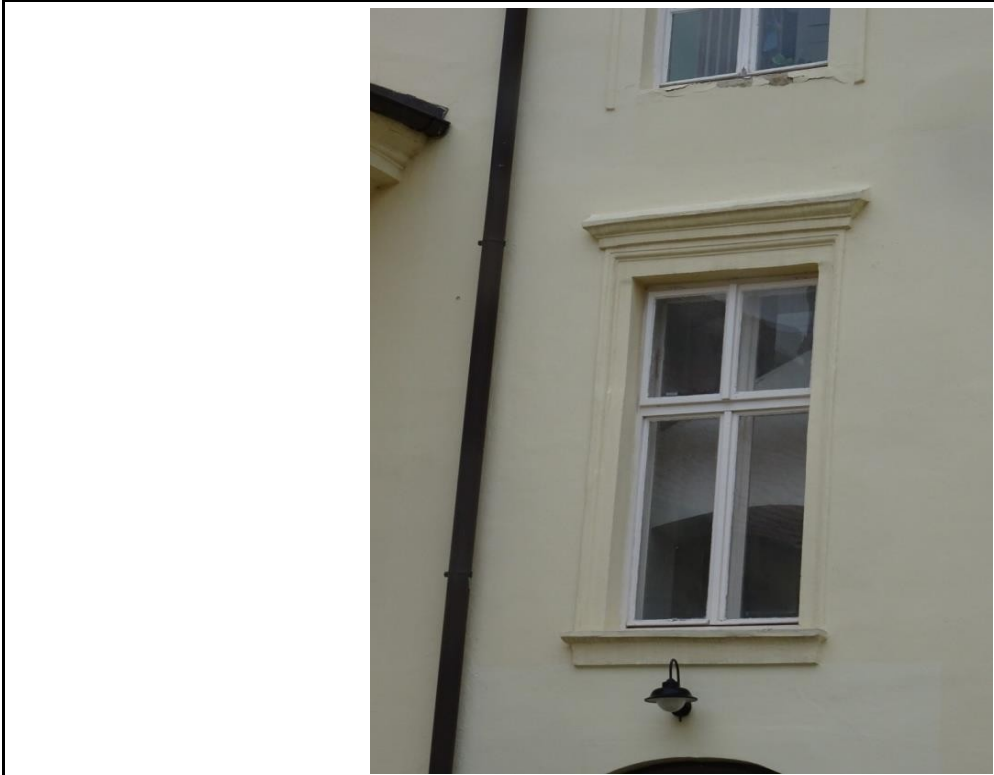
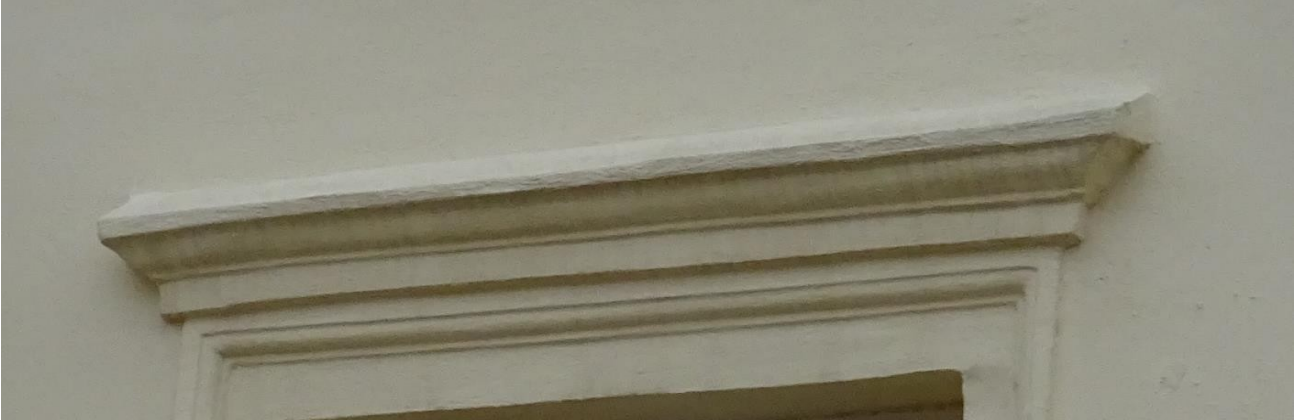
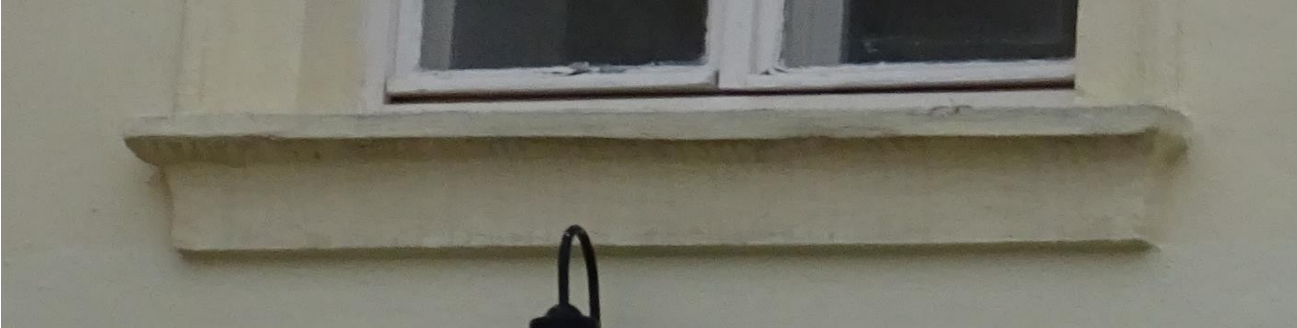
Pořadové číslo prvku:	ON-2.10
Označení tvaru:	ON
Zatřídění dle velikosti:	střední
Celkový technický stav:	2
Orientace fasády:	V

Dekorační prvky v ostění - šambrány. Prvky jsou v dobrém technickém stavu.

Dekorační prvky v nadpraží a v místě parapetu okenního otvoru - vrchní vrstvy omítky jsou mírně znečištěny.

Poškození	Míra poškození				
	0	25%	50%	75%	100%
Mechanické poškození					
Biotické poškození					
Statické a tektonické poškození					
Stupeň znečištění prvku					
Celkový technický stav	2 - Dobrý technický stav

Oprava bude provedena dle koncepce restaurátorského zásahu, uvedenou v kapitole D.7 Koncepce restaurátorského zásahu v rozsahu bodů 1 až 9. Předpokládané náklady restaurování činí ■■■■■ Kč bez DPH.

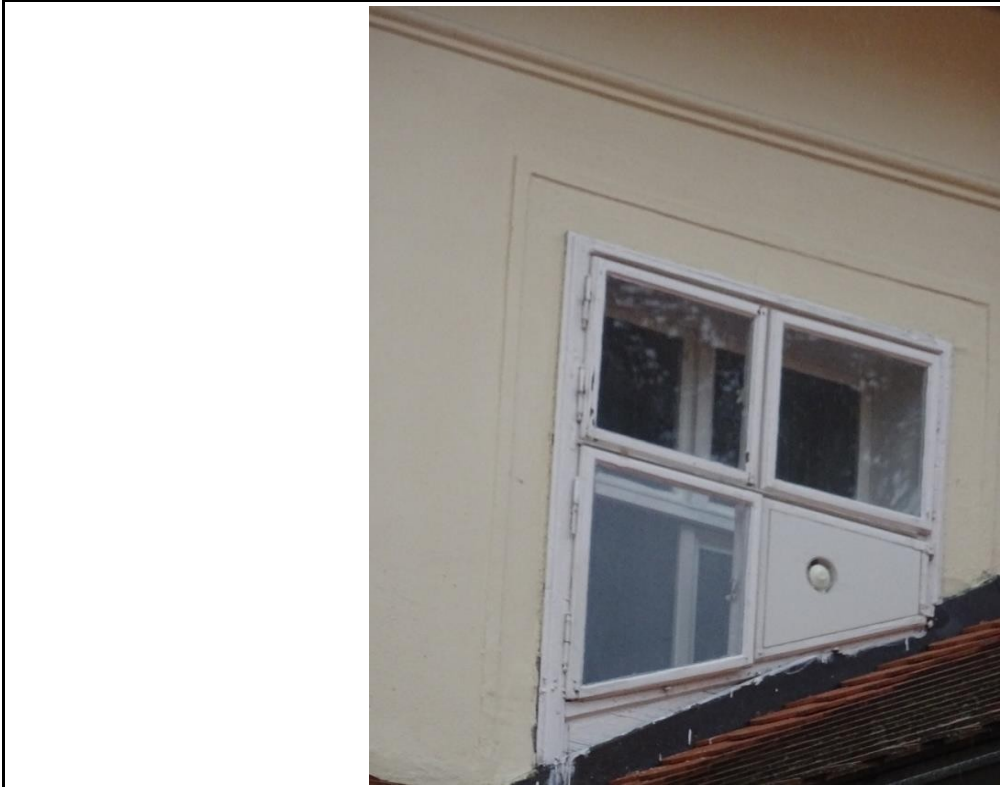
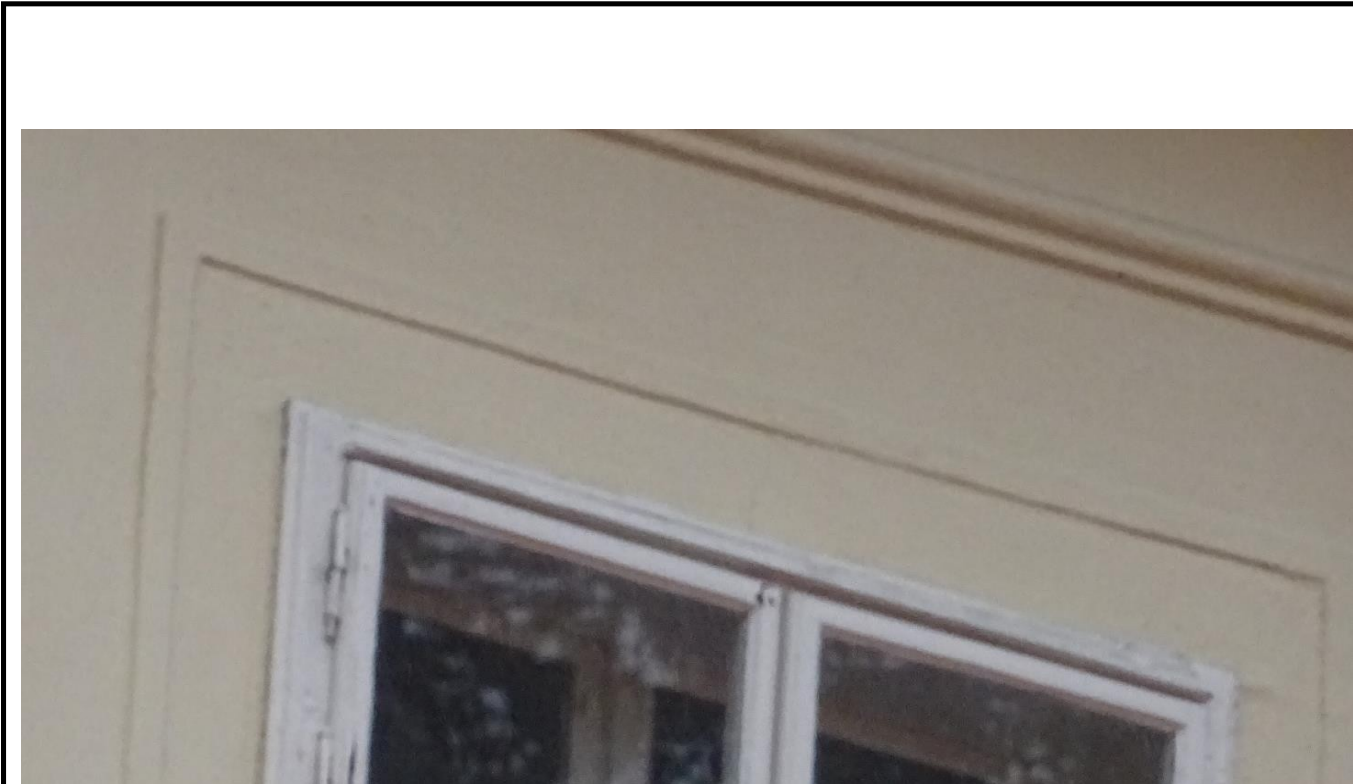
Pořadové číslo prvku:	ON-3.11
Označení tvaru:	ON
Zatřídění dle velikosti:	střední
Celkový technický stav:	1
Orientace fasády:	V

Dekorační prvky v ostění - šambrány. Prvky jsou v dobrém technickém stavu.

Dekorační prvky v nadpraží a v místě parapetu okenního otvoru - vrchní vrstvy omítky nejsou nijak výrazně znečištěny.

Poškození	Míra poškození				
	0	25%	50%	75%	100%
Mechanické poškození					
Biotické poškození					
Statické a tektonické poškození					
Stupeň znečištění prvku					
Celkový technický stav	1 - Velmi dobrý technický stav

Oprava bude provedena dle koncepce restaurátorského zásahu, uvedenou v kapitole D.7 Koncepce restaurátorského zásahu v rozsahu bodů 1 až 9. Předpokládané náklady restaurování činí ■■■■■ Kč bez DPH.

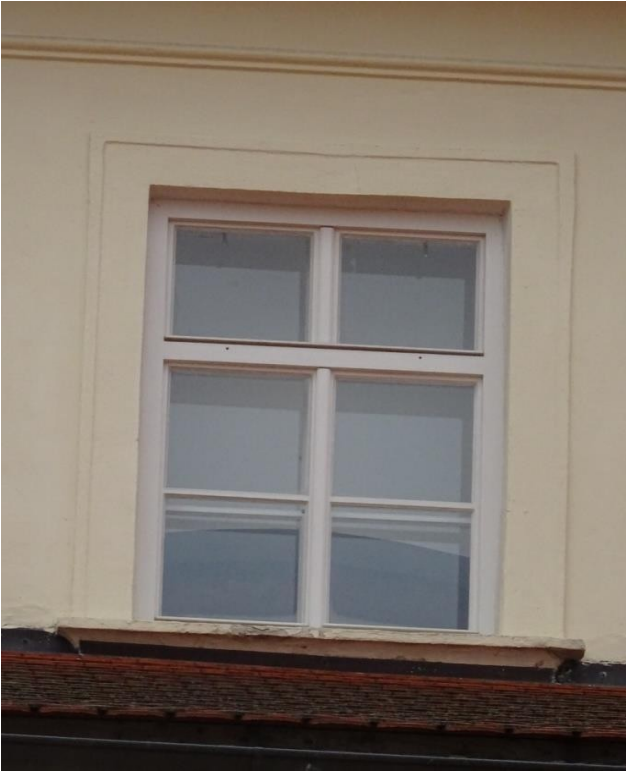
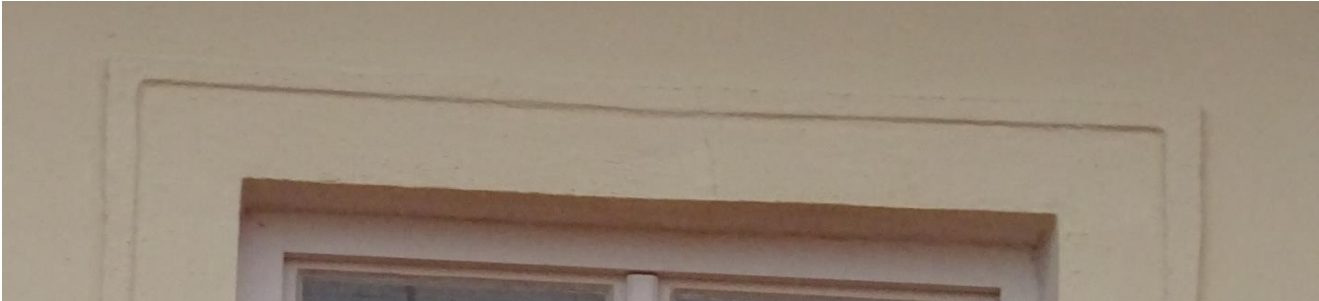
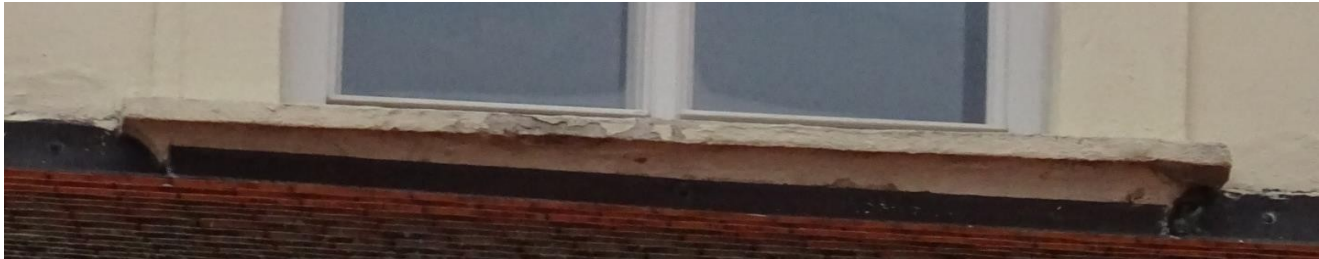
Pořadové číslo prvku:	ON-3.12
Označení tvaru:	ON
Zatřídění dle velikosti:	střední
Celkový technický stav:	3
Orientace fasády:	V

Dekorační prvky v ostění - šambrány. Prvky jsou v dobrém technickém stavu.

Dekorační prvky v nadpraží a v místě parapetu okenního otvoru - vrchní vrstvy omítky nejsou nijak výrazně znečištěny.

V místě parapetu jsou zaznamenány trhliny v omítce.

Poškození	Míra poškození				
	0	25%	50%	75%	100%
Mechanické poškození					
Biotické poškození					
Statické a tektonické poškození					
Stupeň znečištění prvku					
Celkový technický stav	3 - Horší technický stav

Oprava bude provedena dle koncepce restaurátorského zásahu, uvedenou v kapitole D.7 Koncepce restaurátorského zásahu v rozsahu bodů 1 až 9. Předpokládané náklady restaurování činí ■■■■■ Kč bez DPH.
