IDENTIFIKAČNÍ ÚDAJE PÍSKOVCOVÉHO DEKORAČNÍHO FASÁDNÍHO PRVKU

PASPORTIZACE PÍSKOVCOVÝCH PRVKŮ NA ZÁMECKÉ BUDOVĚ V DPS SOKOLNICE

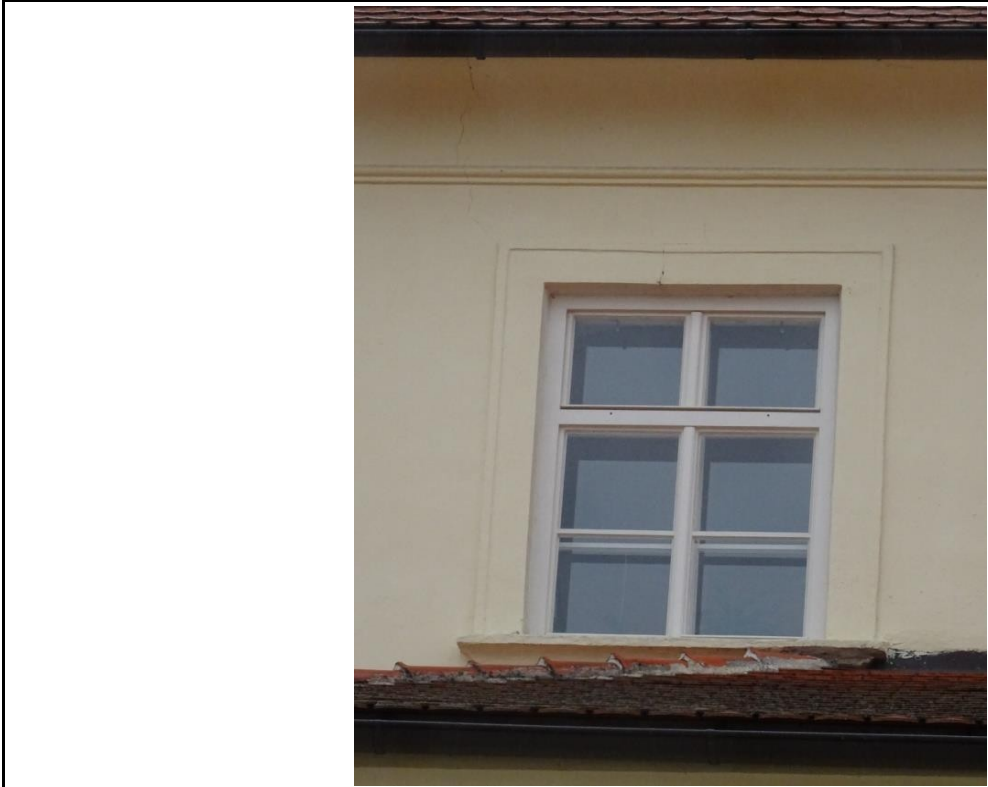
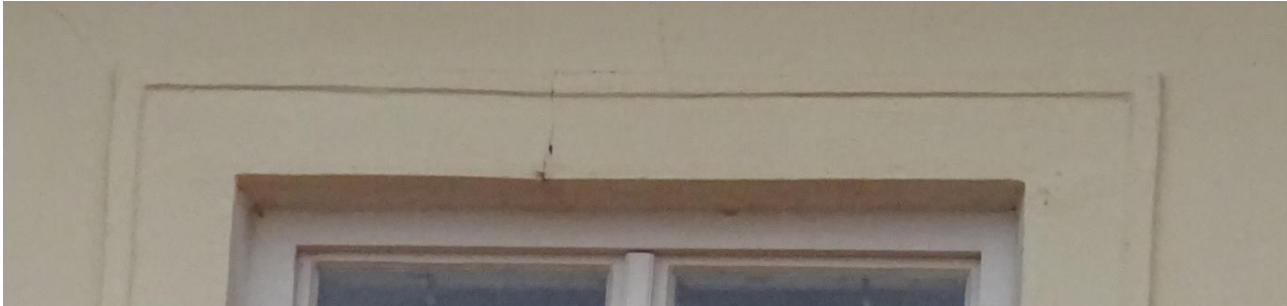
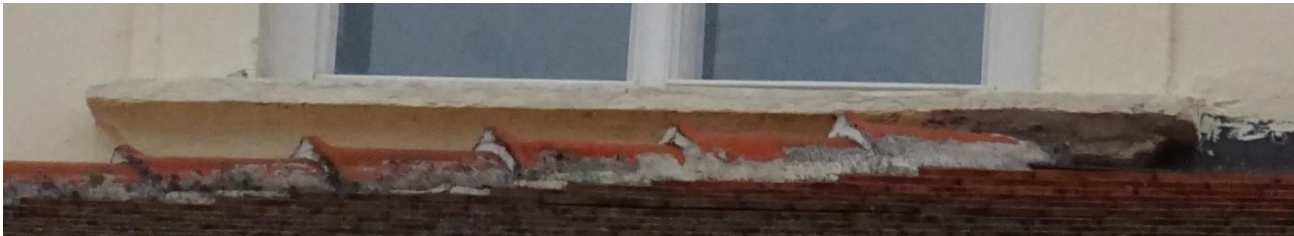
Pořadové číslo prvku:	ON-3.13
Označení tvaru:	ON
Zatřídění dle velikosti:	střední
Celkový technický stav:	4
Orientace fasády:	V

Dekorační prvky v ostění - šambrány. Prvky jsou v dobrém technickém stavu.

Dekorační prvky v nadpraží a v místě parapetu okenního otvoru - vrchní vrstvy omítky nejsou nijak výrazně znečištěny.

V místě parapetu a nadpraží jsou zaznamenány trhliny v omítce.

Poškození	Míra poškození				
	0	25%	50%	75%	100%
Mechanické poškození					
Biotické poškození					
Statické a tektonické poškození					
Stupeň znečištění prvku					
Celkový technický stav	4 - Špatný technický stav

Oprava bude provedena dle koncepce restaurátorského zásahu, uvedenou v kapitole D.7 Koncepce restaurátorského zásahu v rozsahu bodů 1 až 9. Předpokládané náklady restaurování činí ■■■■■ Kč bez DPH.

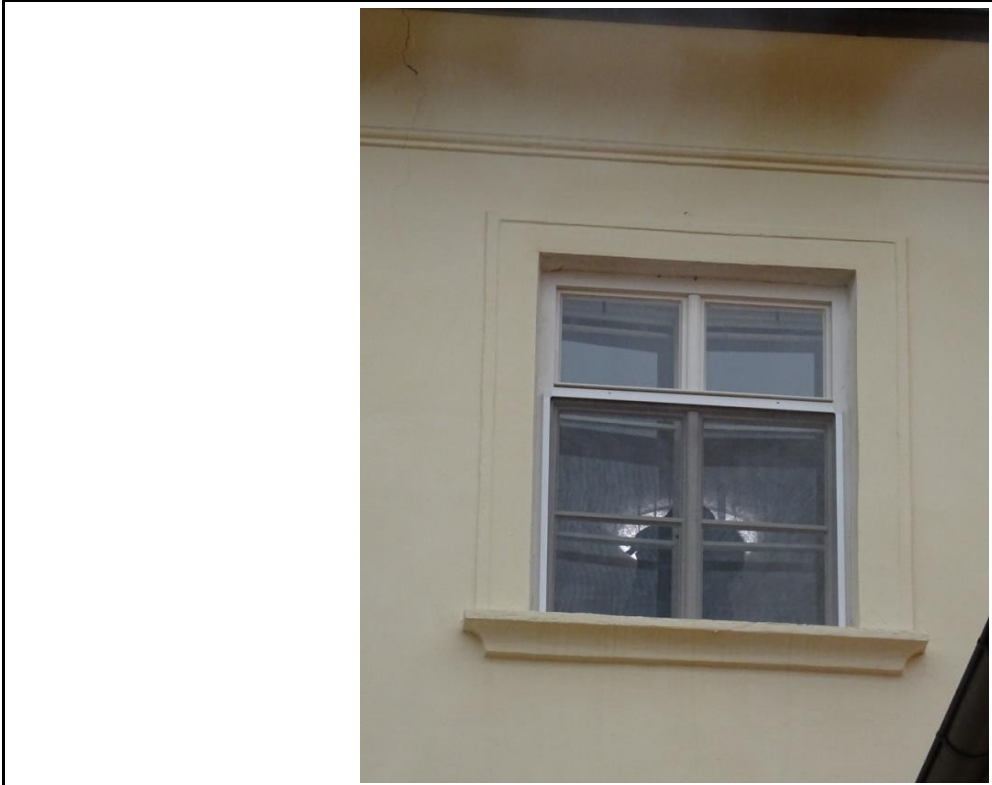
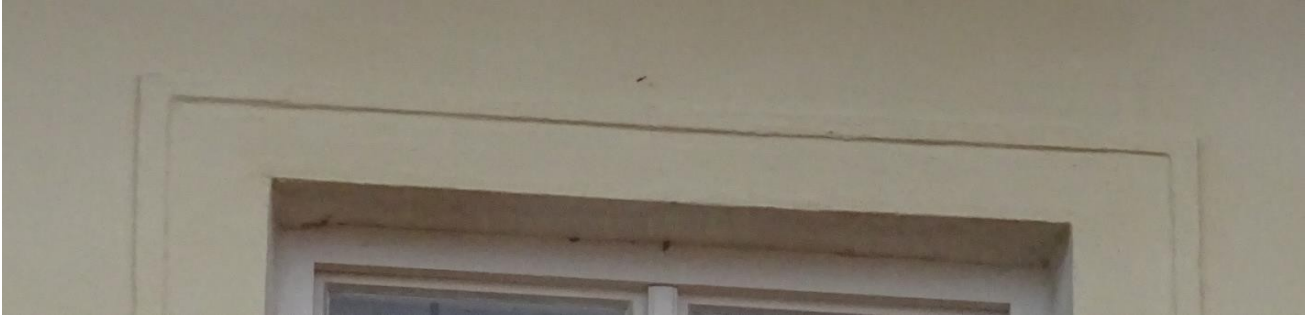
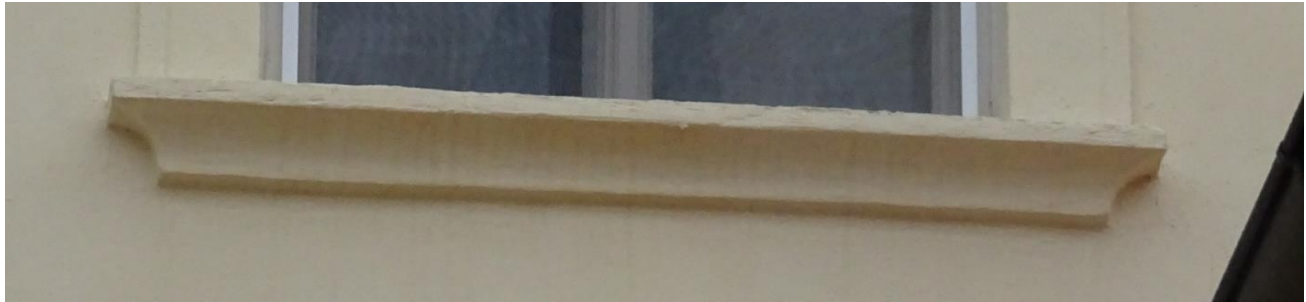
Pořadové číslo prvku:	ON-3.14
Označení tvaru:	ON
Zatřídění dle velikosti:	střední
Celkový technický stav:	1
Orientace fasády:	V

Dekorační prvky v ostění - šambrány. Prvky jsou v dobrém technickém stavu.

Dekorační prvky v nadpraží a v místě parapetu okenního otvoru - vrchní vrstvy omítky nejsou nijak výrazně znečištěny.

Poškození	Míra poškození				
	0	25%	50%	75%	100%
Mechanické poškození					
Biotické poškození					
Statické a tektonické poškození					
Stupeň znečištění prvku					
Celkový technický stav	1 - Velmi dobrý technický stav

Oprava bude provedena dle koncepce restaurátorského zásahu, uvedenou v kapitole D.7 Koncepce restaurátorského zásahu v rozsahu bodů 1 až 9. Předpokládané náklady restaurování činí ■■■■■ Kč bez DPH.

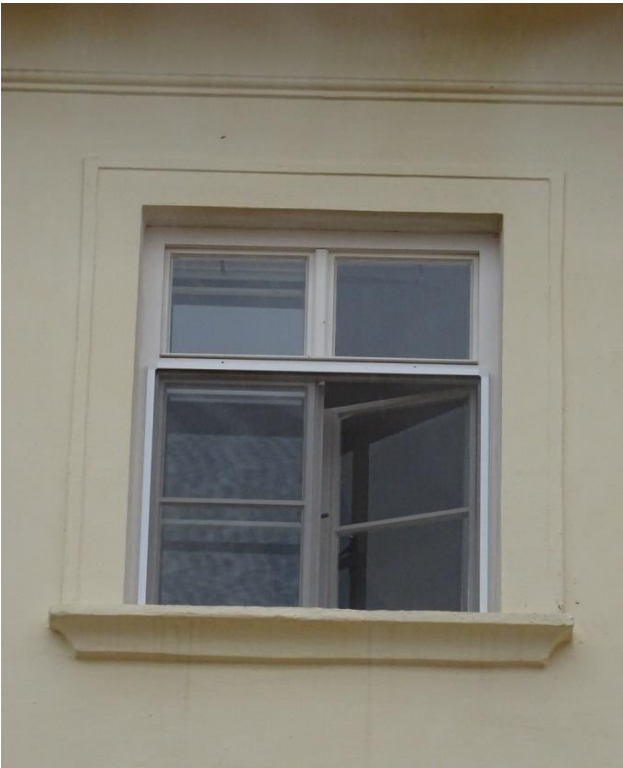
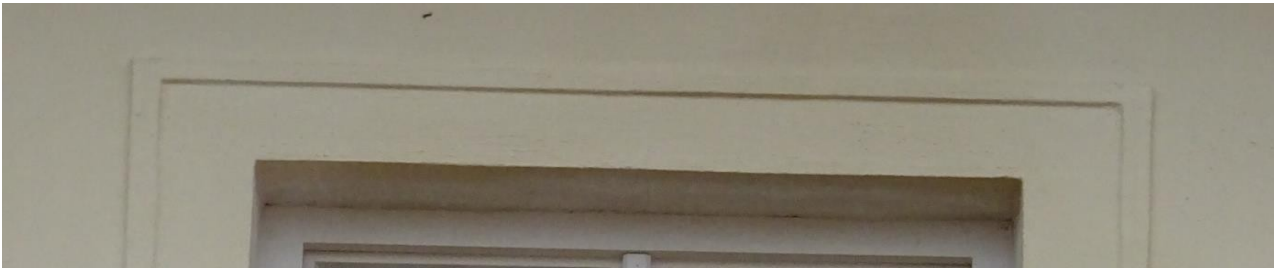
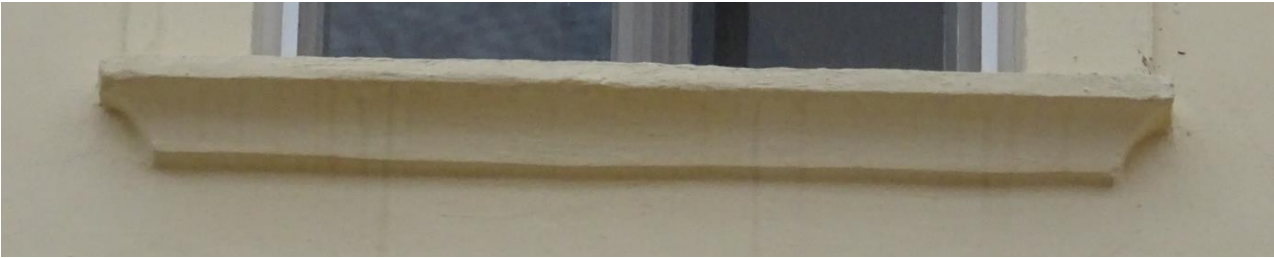
Pořadové číslo prvku:	ON-3.15
Označení tvaru:	ON
Zatřídění dle velikosti:	střední
Celkový technický stav:	2
Orientace fasády:	V

Dekorační prvky v ostění - šambrány. Prvky jsou v dobrém technickém stavu.

Poškození	Míra poškození				
	0	25%	50%	75%	100%
Mechanické poškození					
Biotické poškození					
Statické a tektonické poškození					
Stupeň znečištění prvku					
Celkový technický stav	2 - Dobrý technický stav

Oprava bude provedena dle koncepce restaurátorského zásahu, uvedenou v kapitole D.7 Koncepce restaurátorského zásahu v rozsahu bodů 1 až 9. Předpokládané náklady restaurování činí ■■■■■ Kč bez DPH.

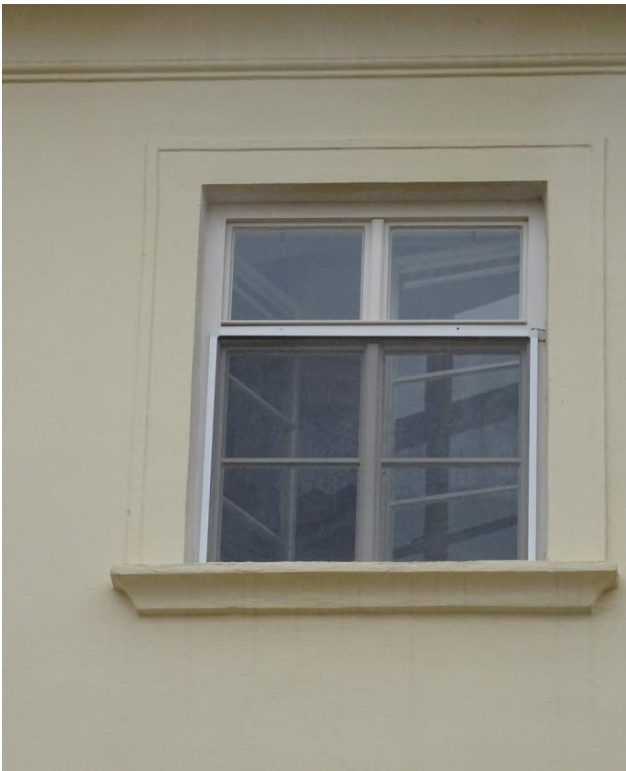
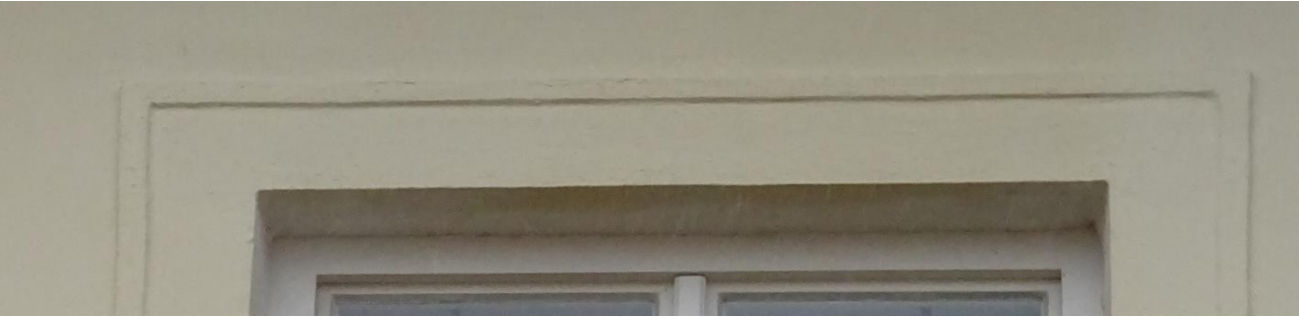
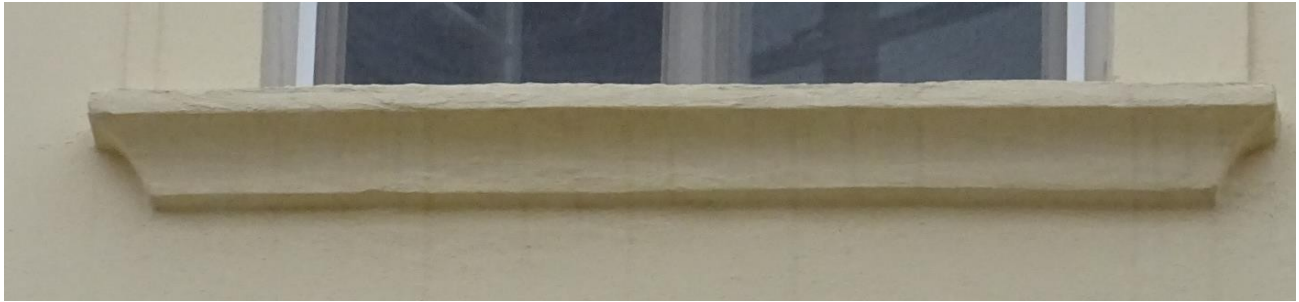
Pořadové číslo prvku:	ON-3.16
Označení tvaru:	ON
Zatřídění dle velikosti:	střední
Celkový technický stav:	2
Orientace fasády:	V

Poškození	Míra poškození				
	0	25%	50%	75%	100%
Mechanické poškození					
Biotické poškození					
Statické a tektonické poškození					
Stupeň znečištění prvku					
Celkový technický stav	2 - Dobrý technický stav

Oprava bude provedena dle koncepce restaurátorského zásahu, uvedenou v kapitole D.7 Koncepce restaurátorského zásahu v rozsahu bodů 1 až 9. Předpokládané náklady restaurování činí ■■■■■ Kč bez DPH.

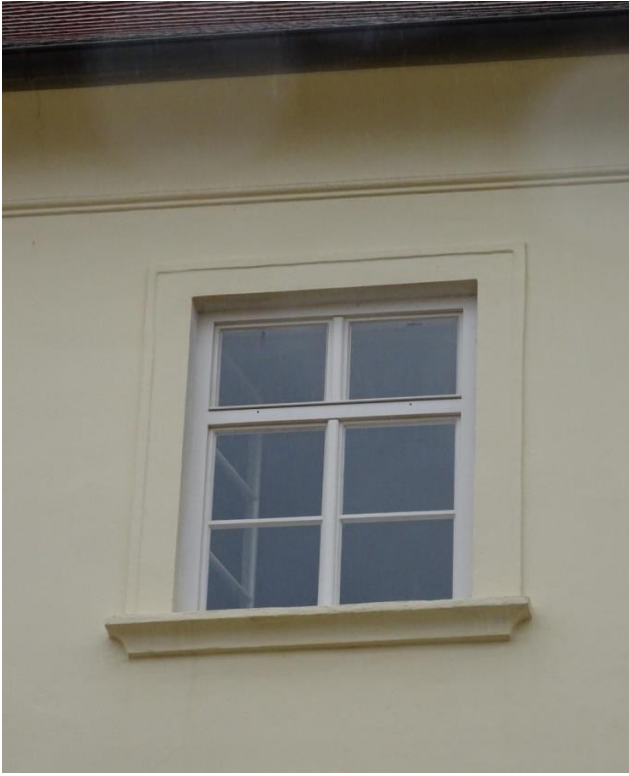
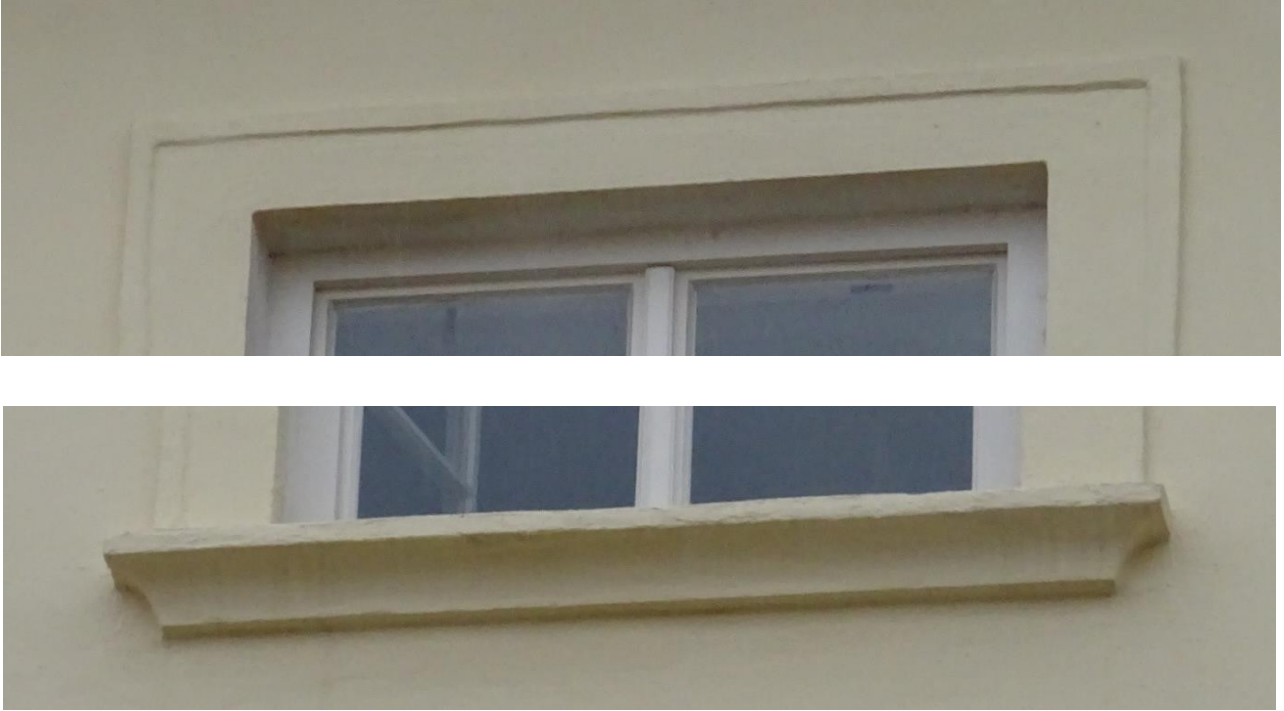
Pořadové číslo prvku:	ON-3.17
Označení tvaru:	ON
Zatřídění dle velikosti:	střední
Celkový technický stav:	2
Orientace fasády:	V

Poškození	Míra poškození				
	0	25%	50%	75%	100%
Mechanické poškození					
Biotické poškození					
Statické a tektonické poškození					
Stupeň znečištění prvku					
Celkový technický stav	2 - Dobrý technický stav

Oprava bude provedena dle koncepce restaurátorského zásahu, uvedenou v kapitole D.7 Koncepce restaurátorského zásahu v rozsahu bodů 1 až 9. Předpokládané náklady restaurování činí ■■■■■ Kč bez DPH.

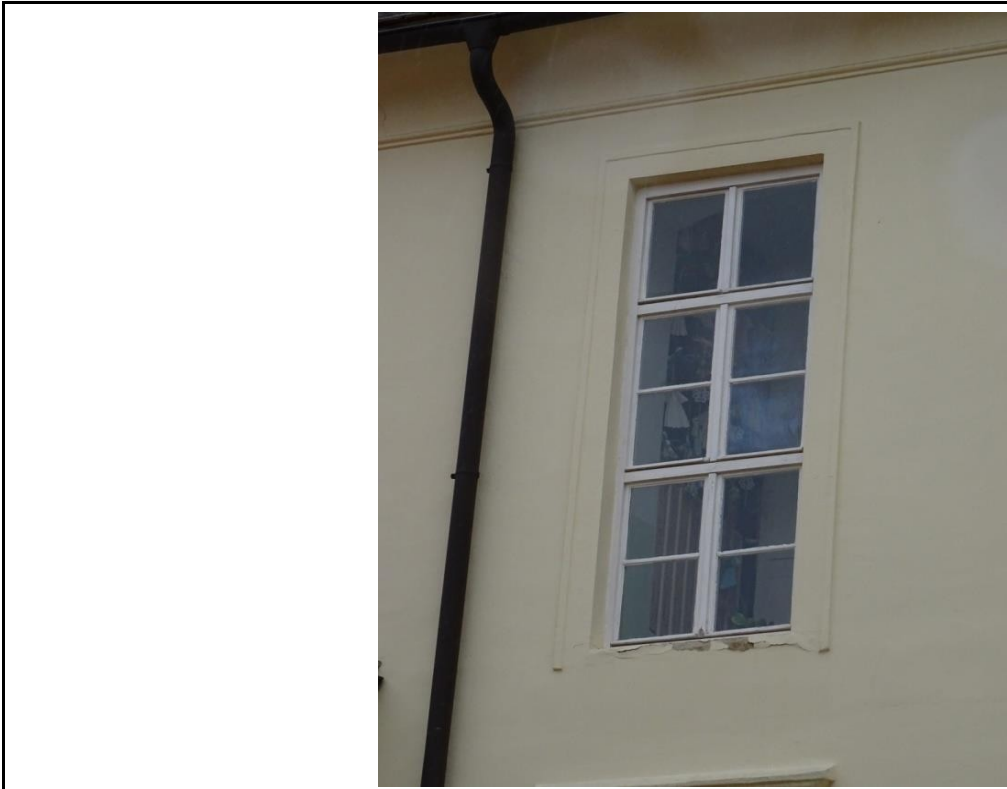
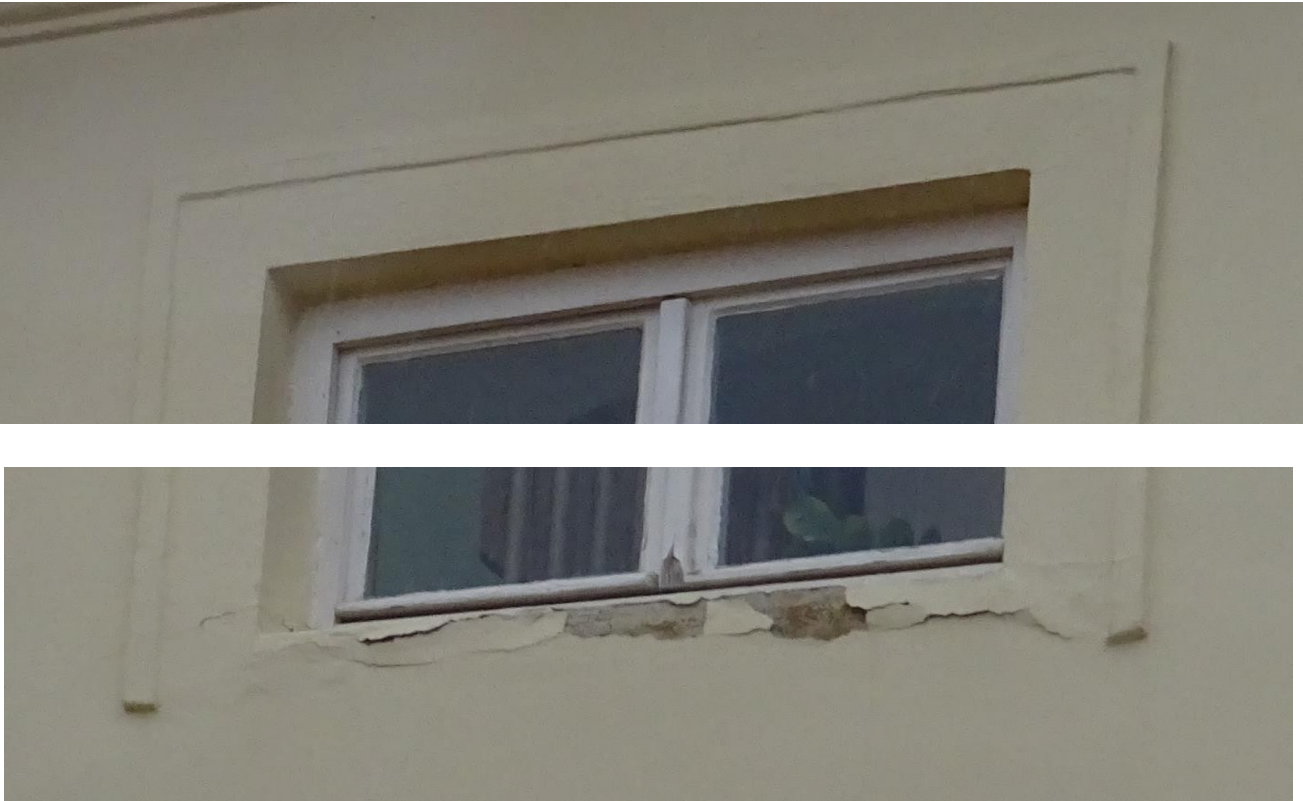
Pořadové číslo prvku:	ON-3.18
Označení tvaru:	ON
Zatřídění dle velikosti:	střední
Celkový technický stav:	4
Orientace fasády:	V

V místě parapetu jsou zaznamenány trhliny v omítce.

Poškození	Míra poškození				
	0	25%	50%	75%	100%
Mechanické poškození					
Biotické poškození					
Statické a tektonické poškození					
Stupeň znečištění prvku					
Celkový technický stav	4 - Špatný technický stav

Oprava bude provedena dle koncepce restaurátorského zásahu, uvedenou v kapitole D.7 Koncepce restaurátorského zásahu v rozsahu bodů 1 až 9. Předpokládané náklady restaurování činí ■■■■■ Kč bez DPH.

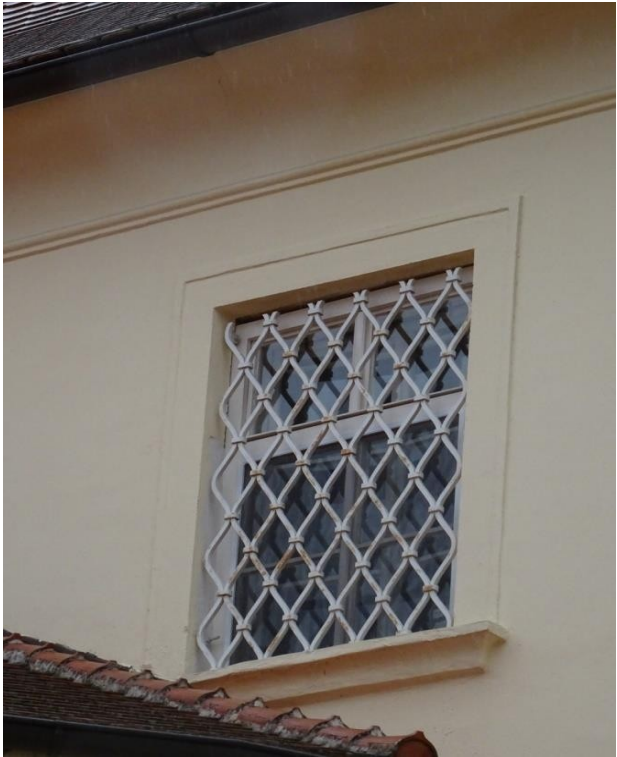
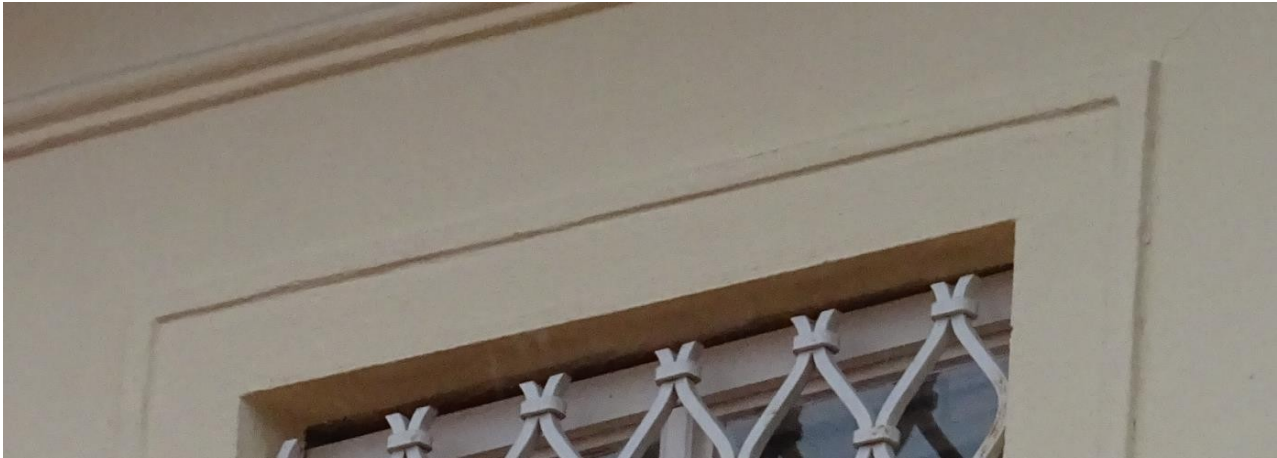
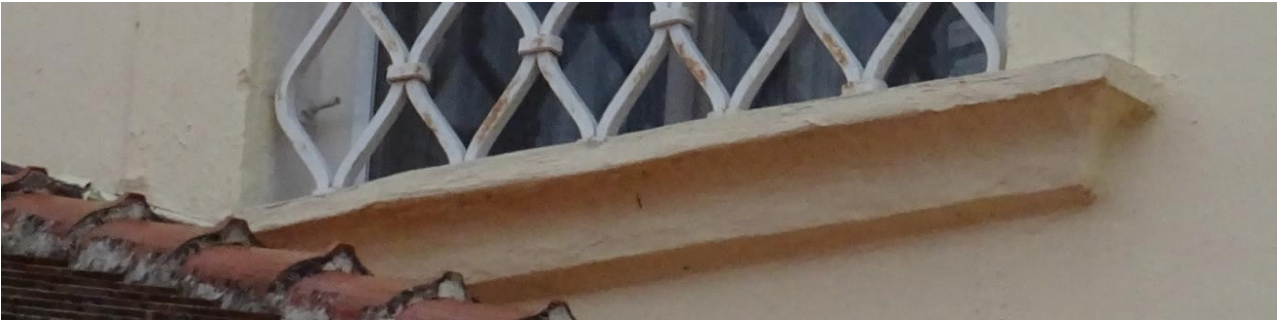
Pořadové číslo prvku:	ON-3.19
Označení tvaru:	ON
Zatřídění dle velikosti:	střední
Celkový technický stav:	1
Orientace fasády:	V

Poškození	Míra poškození				
	0	25%	50%	75%	100%
Mechanické poškození					
Biotické poškození					
Statické a tektonické poškození					
Stupeň znečištění prvku					
Celkový technický stav	1 - Velmi dobrý technický stav

Oprava bude provedena dle koncepce restaurátorského zásahu, uvedenou v kapitole D.7 Koncepce restaurátorského zásahu v rozsahu bodů 1 až 9. Předpokládané náklady restaurování činí ■■■■■ Kč bez DPH. Stávající mříž bude repasována.

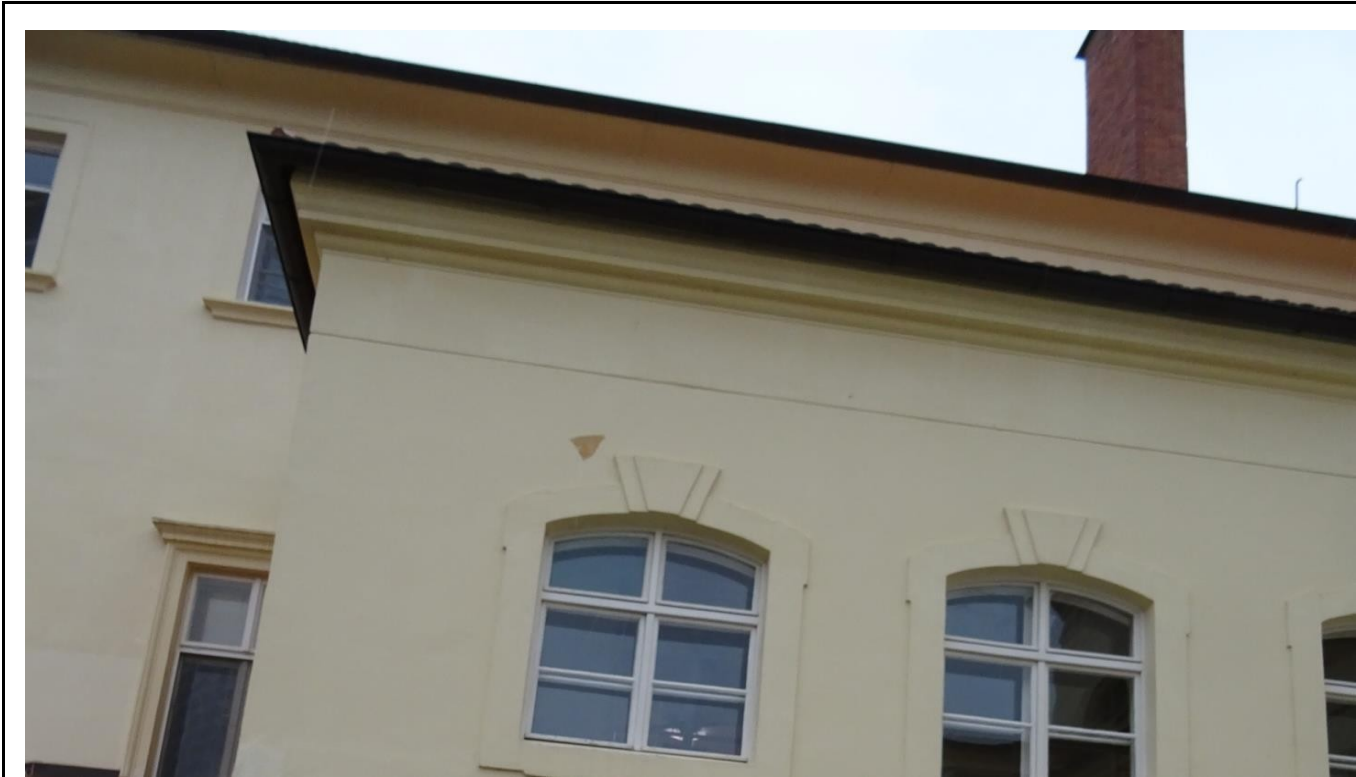
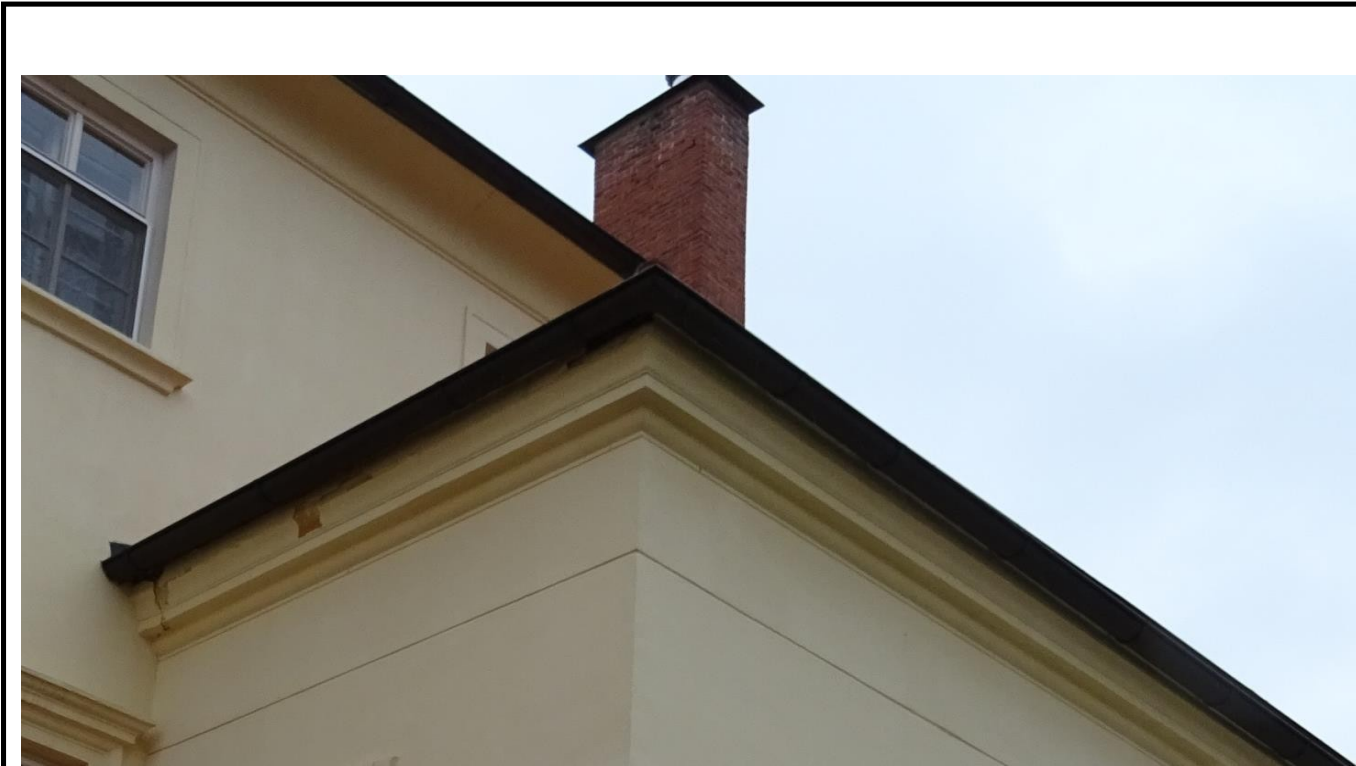
Pořadové číslo prvku:	FN-2.20
Označení tvaru:	FN
Zatřídění dle velikosti:	velké
Celkový technický stav:	3
Orientace fasády:	V

V některých místech jsou zaznamenány trhliny.

Poškození	Míra poškození				
	0	25%	50%	75%	100%
Mechanické poškození					
Biotické poškození					
Statické a tektonické poškození					
Stupeň znečištění prvku					
Celkový technický stav	3 - Horší technický stav

Oprava bude provedena dle koncepce restaurátorského zásahu, uvedenou v kapitole D.7 Koncepce restaurátorského zásahu v rozsahu bodů 1 až 9. Předpokládané náklady restaurování činí Kč bez DPH.

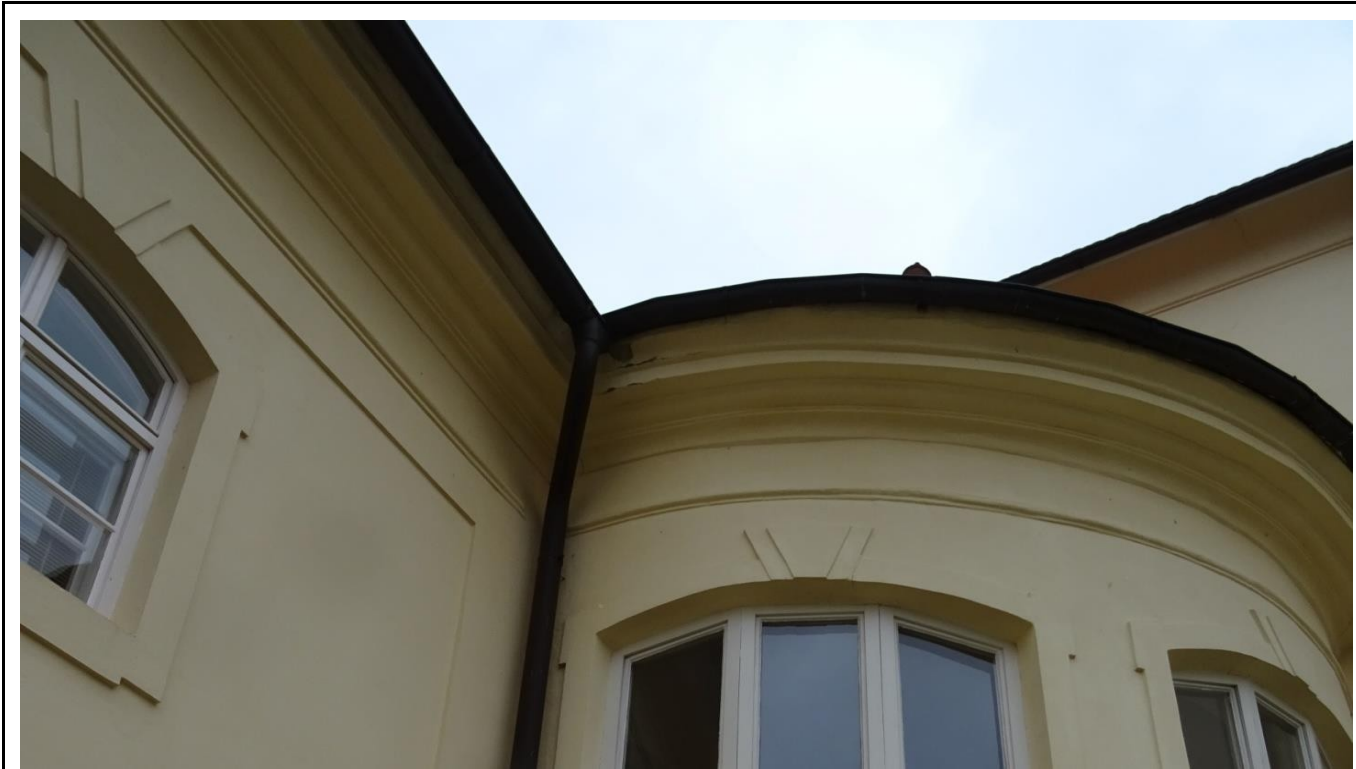
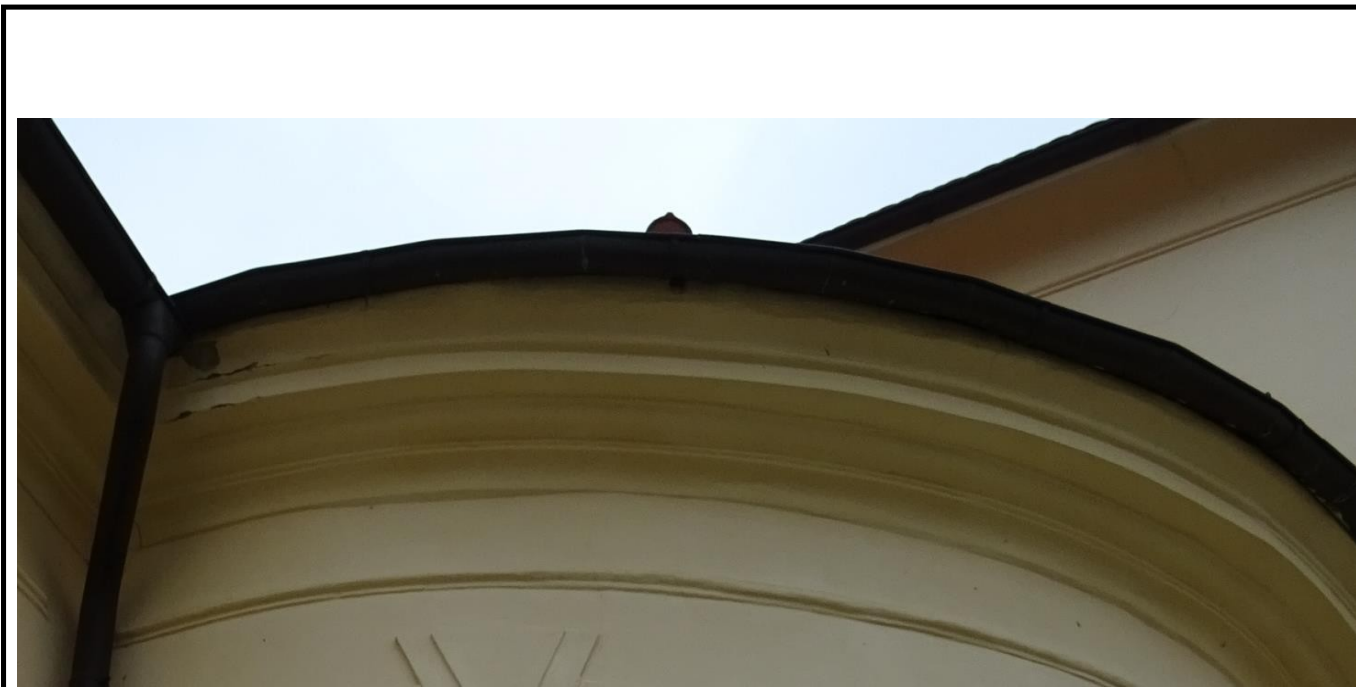
Pořadové číslo prvku:	FN-2.21
Označení tvaru:	FN
Zatřídění dle velikosti:	velké
Celkový technický stav:	3
Orientace fasády:	V

V některých místech jsou zaznamenány trhliny.

Poškození	Míra poškození				
	0	25%	50%	75%	100%
Mechanické poškození					
Biotické poškození					
Statické a tektonické poškození					
Stupeň znečištění prvku					
Celkový technický stav	3 - Horší technický stav

Oprava bude provedena dle koncepce restaurátorského zásahu, uvedenou v kapitole D.7 Koncepce restaurátorského zásahu v rozsahu bodů 1 až 9. Předpokládané náklady restaurování činí ■■■■■ Kč bez DPH.

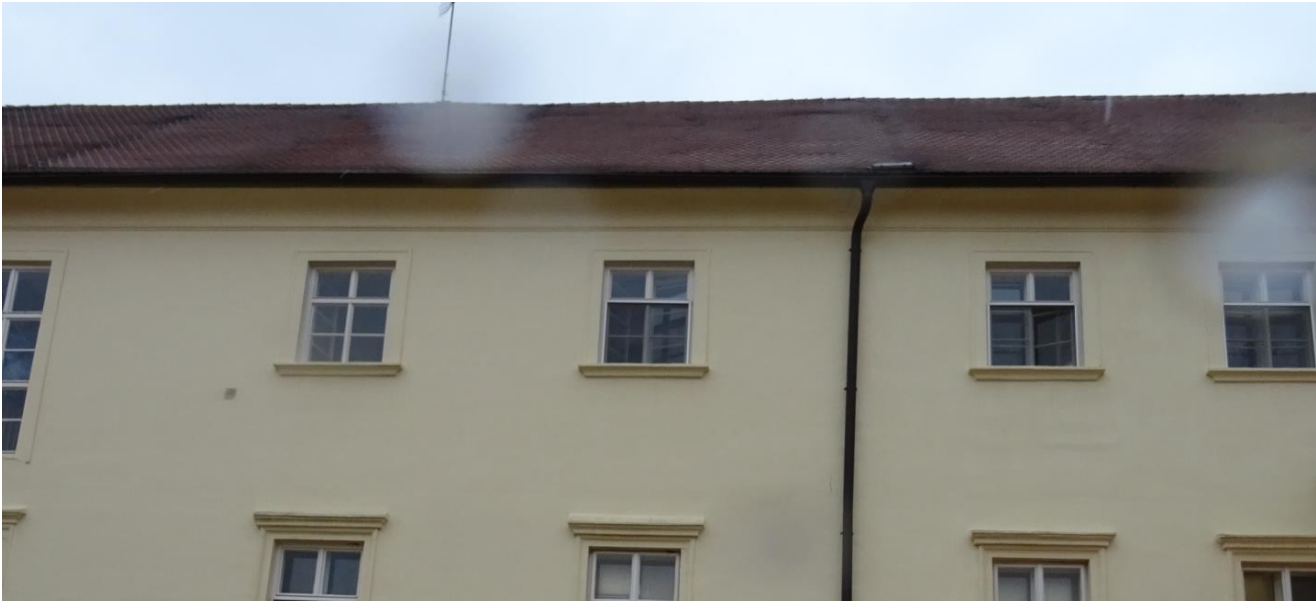
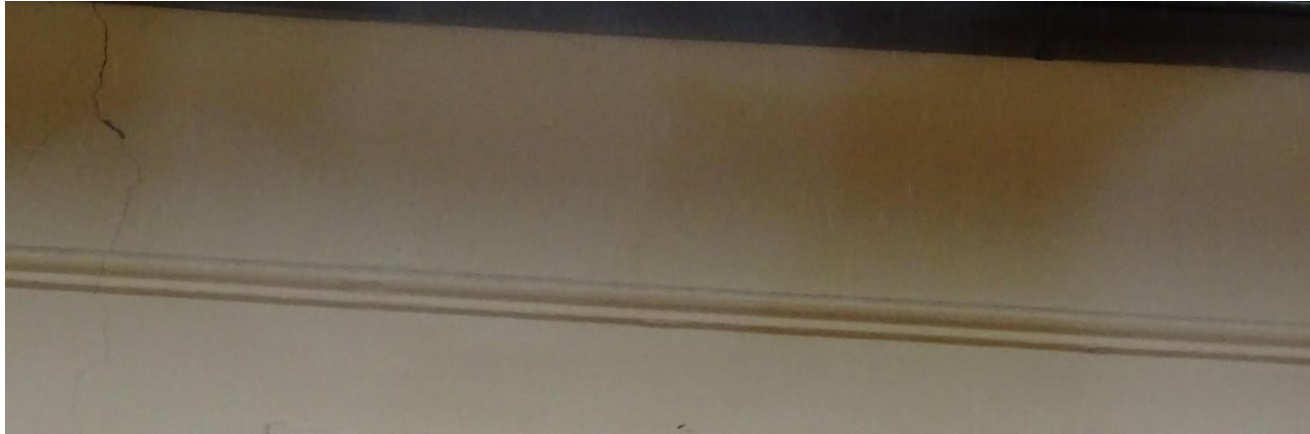
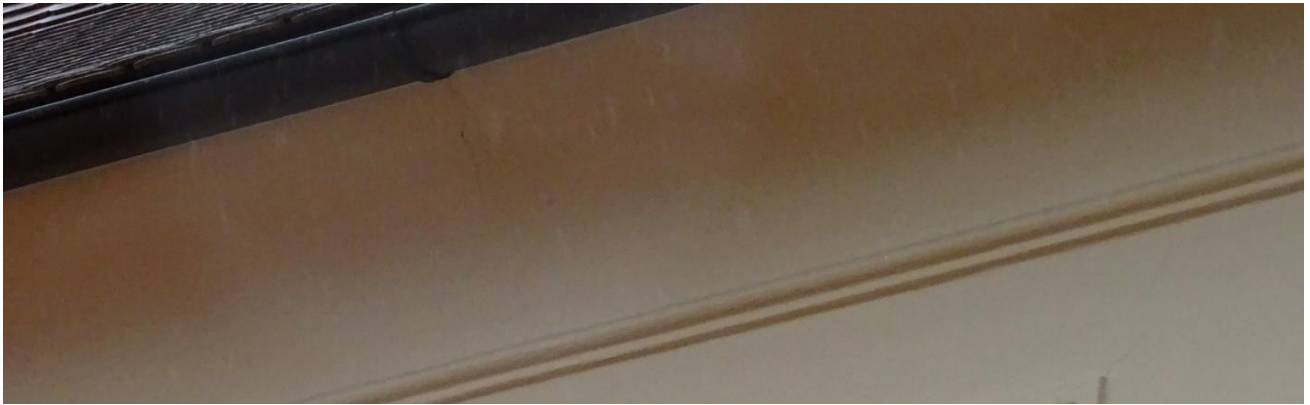
Pořadové číslo prvku:	FN-3.22
Označení tvaru:	FN
Zatřídění dle velikosti:	velké
Celkový technický stav:	3
Orientace fasády:	V

V některých místech jsou zaznamenány trhliny.

Poškození	Míra poškození				
	0	25%	50%	75%	100%
Mechanické poškození					
Biotické poškození					
Statické a tektonické poškození					
Stupeň znečištění prvku					
Celkový technický stav	3 - Horší technický stav

Oprava bude provedena dle koncepce restaurátorského zásahu, uvedenou v kapitole D.7 Koncepce restaurátorského zásahu v rozsahu bodů 1 až 9. Předpokládané náklady restaurování činí Kč bez DPH.
