IDENTIFIKAČNÍ ÚDAJE PÍSKOVCOVÉHO DEKORAČNÍHO FASÁDNÍHO PRVKU

PASPORTIZACE PÍSKOVCOVÝCH PRVKŮ NA ZÁMECKÉ BUDOVĚ V DPS SOKOLNICE

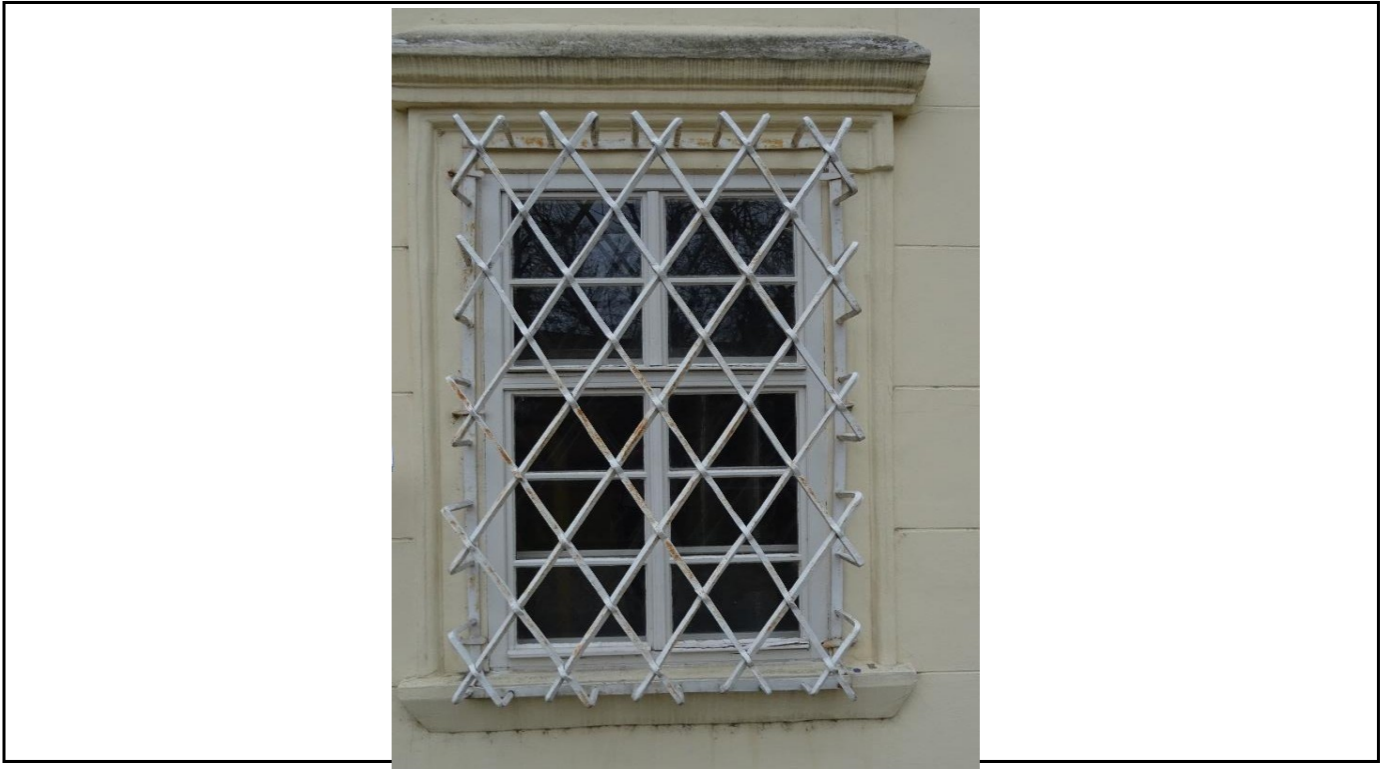
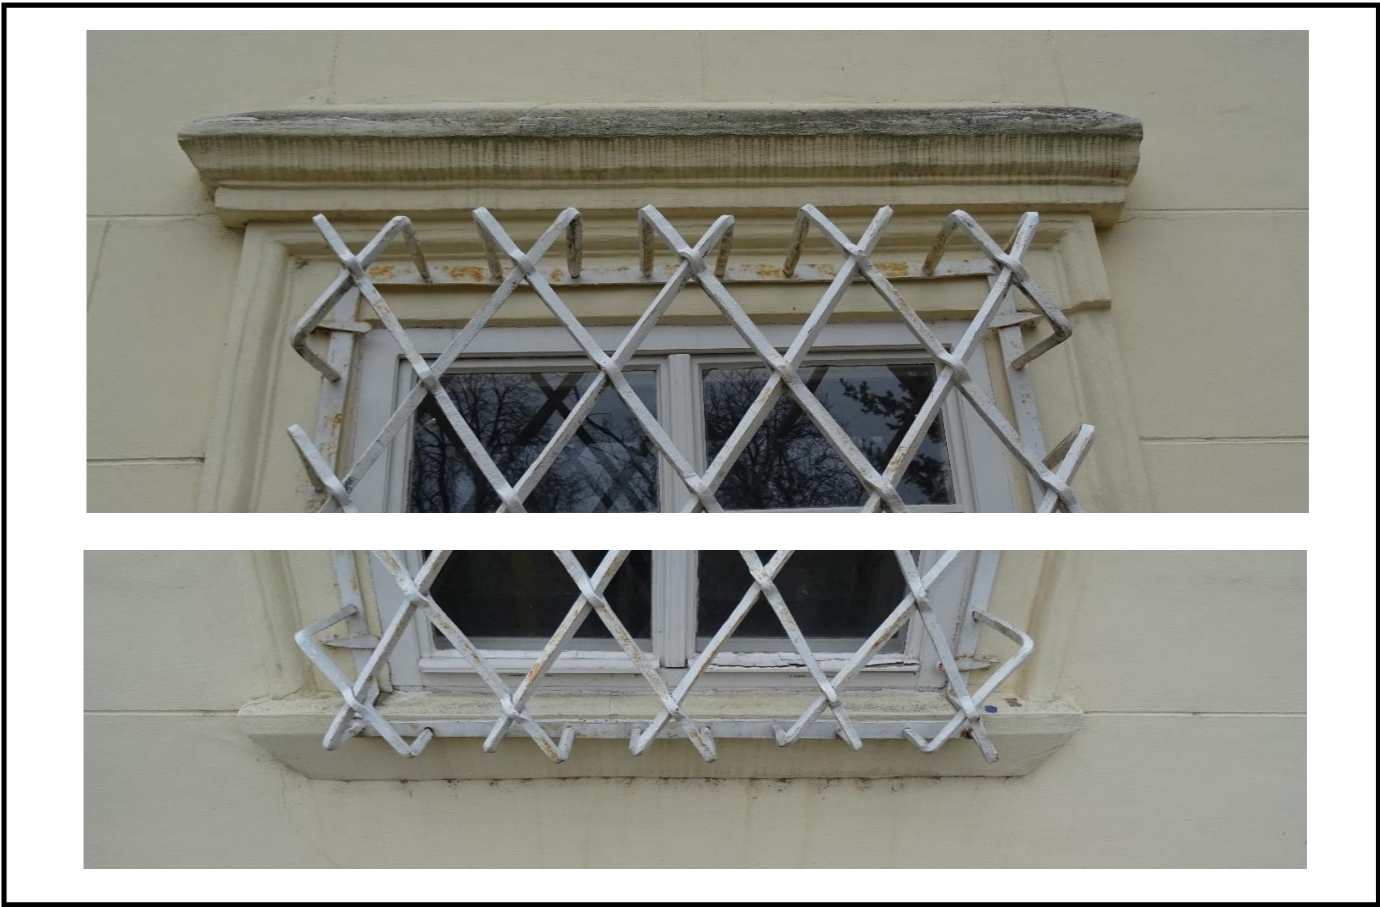
Poškození	Míra poškození				
	0	25%	50%	75%	100%
Mechanické poškození					
Biotické poškození					
Statické a tektonické poškození					
Stupeň znečištění prvku					
Celkový technický stav	3 - Horší technický stav

Oprava bude provedena dle koncepce restaurátorského zásahu, uvedenou v kapitole D.7 Koncepce restaurátorského zásahu v rozsahu bodů 1 až 9. Předpokládané náklady restaurování činí █████ Kč bez DPH. Stávající mříž bude repasována.

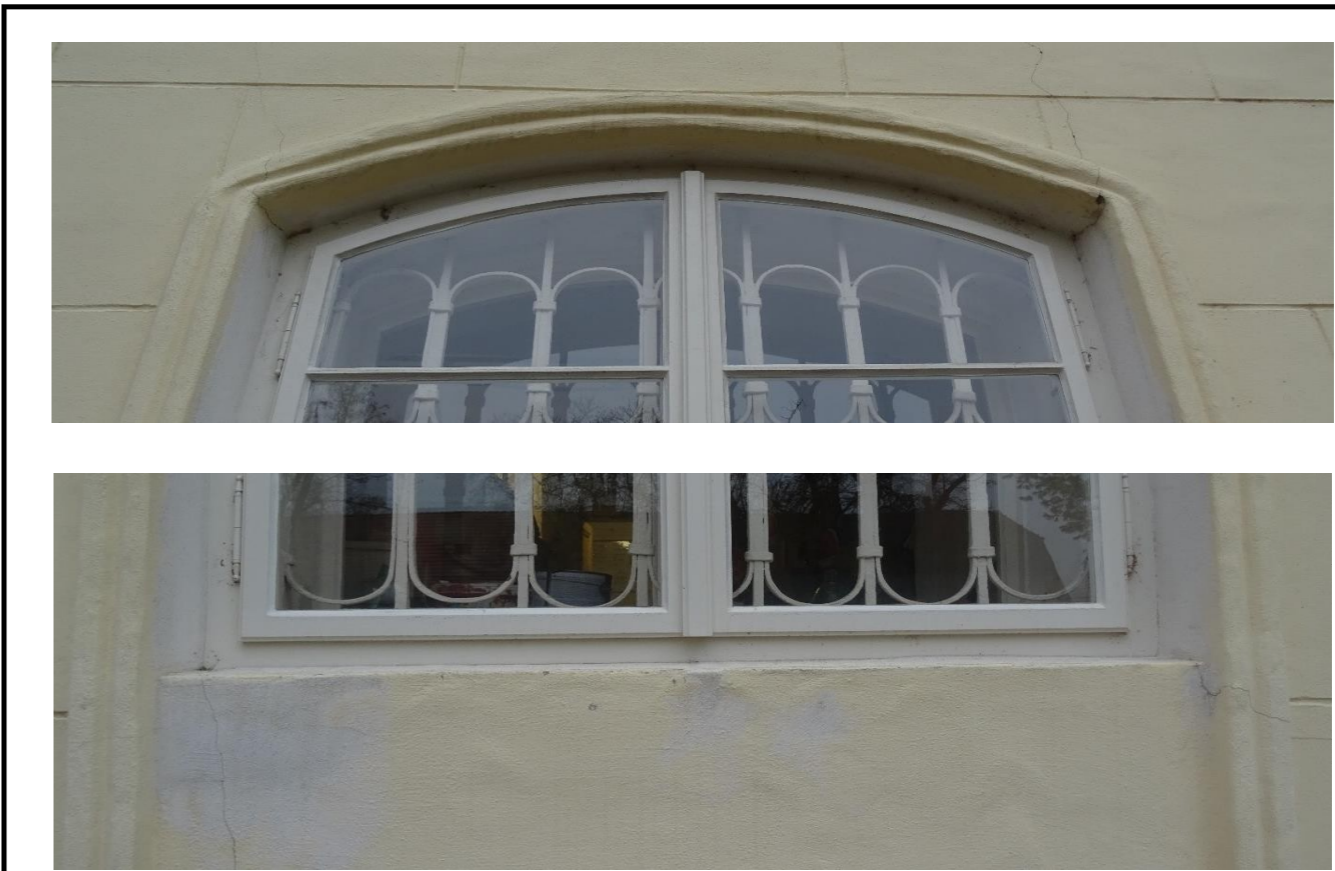
Pořadové číslo prvku:	O-1.05
Označení tvaru:	O
Zatřídění dle velikosti:	střední
Celkový technický stav:	3
Orientace fasády:	J

V rozích nadokenní a podokenní oblasti jsou zaznamenány trhliny v omítce.

Poškození	Míra poškození				
	0	25%	50%	75%	100%
Mechanické poškození					
Biotické poškození					
Statické a tektonické poškození					
Stupeň znečištění prvku					
Celkový technický stav	3 - Horší technický stav

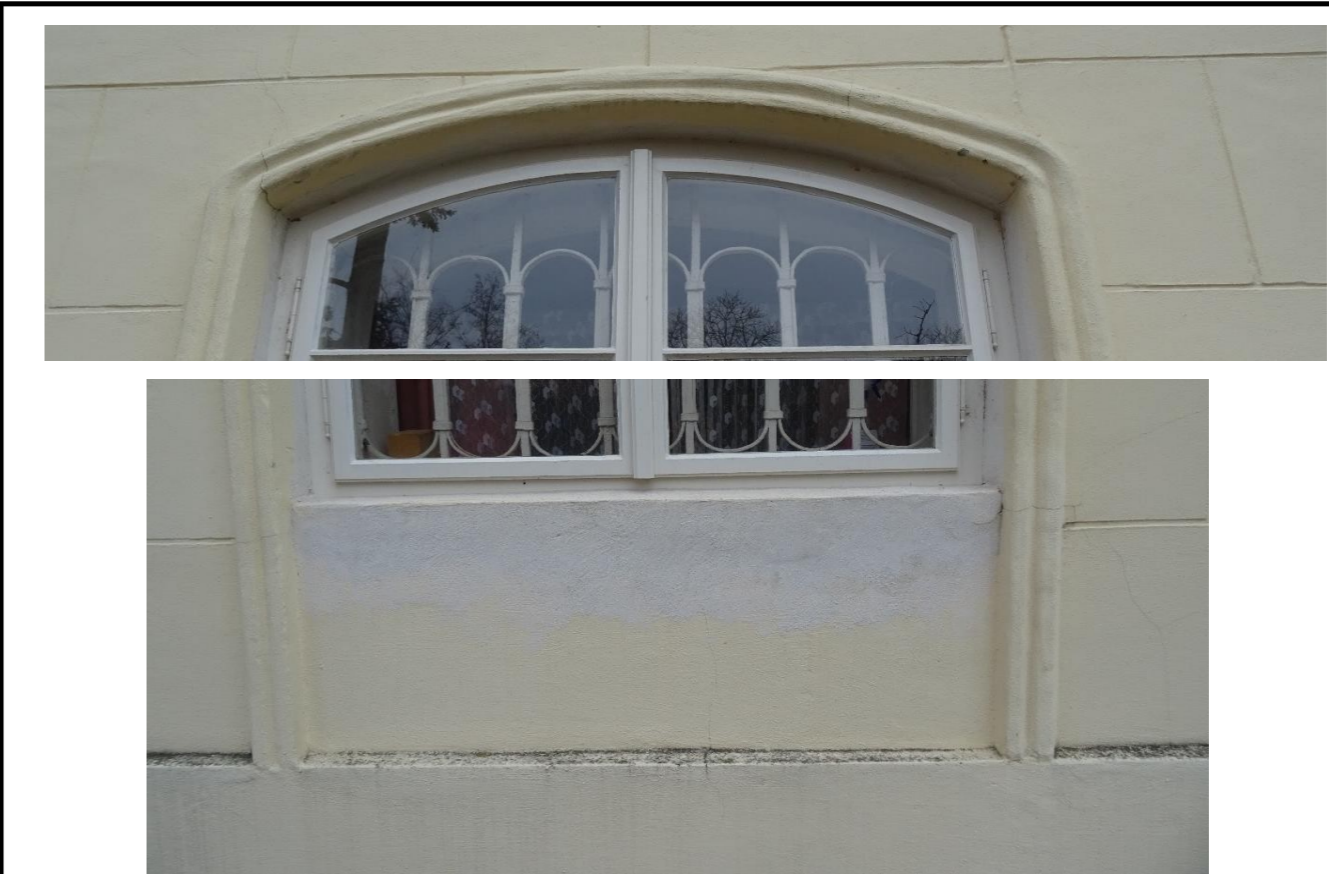
Pořadové číslo prvku:	O-1.06
Označení tvaru:	O
Zatřídění dle velikosti:	střední
Celkový technický stav:	2
Orientace fasády:	J

V rozích nadokenní a podokenní oblasti jsou zaznamenány trhliny v omítce.

Poškození	Míra poškození				
	0	25%	50%	75%	100%
Mechanické poškození					
Biotické poškození					
Statické a tektonické poškození					
Celkový technický stav	2 - Dobrý technický stav

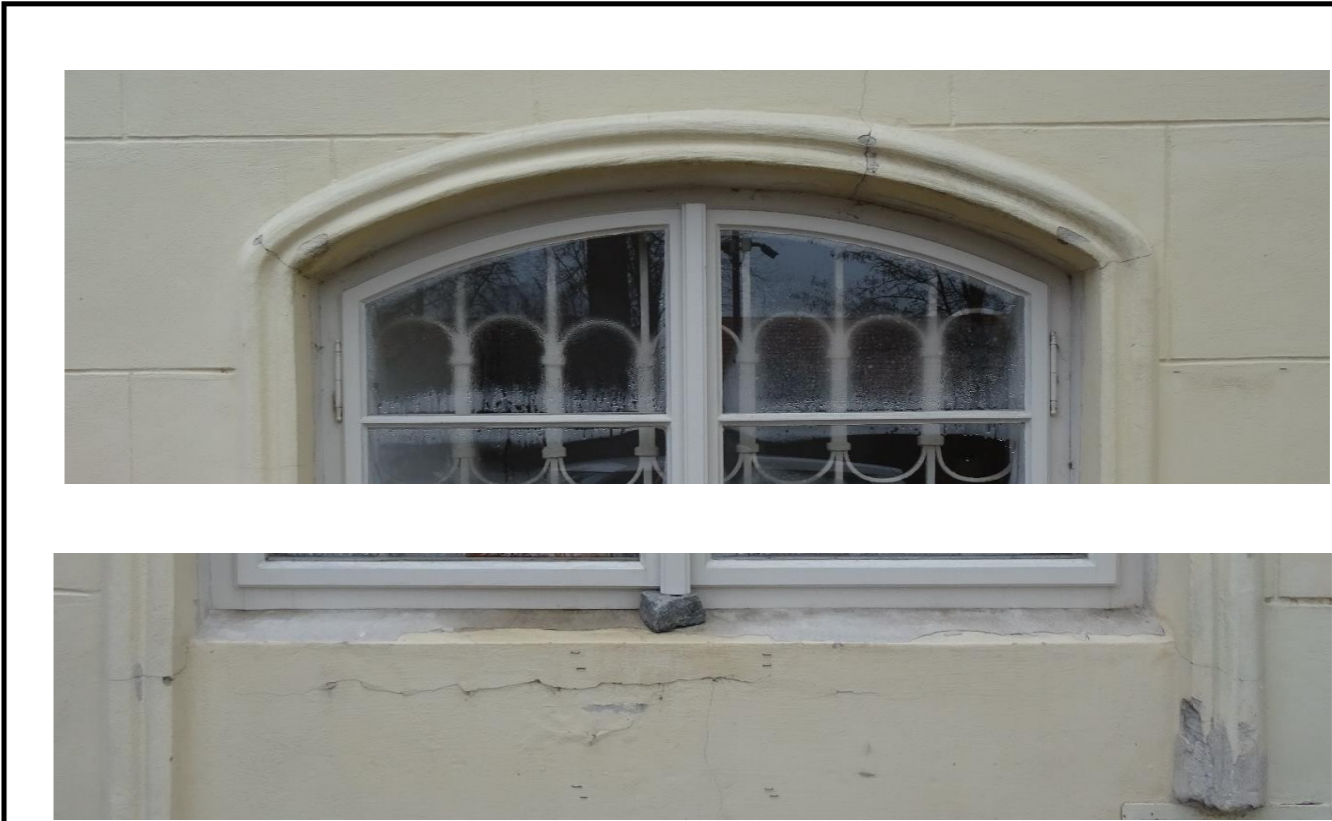
Pořadové číslo prvku:	O-1.09
Označení tvaru:	O
Zatřídění dle velikosti:	střední
Celkový technický stav:	4
Orientace fasády:	J

V místě parapetu a nadokenní a podokenní oblasti jsou zaznamenány trhliny v omítce.

Poškození	Míra poškození				
	0	25%	50%	75%	100%
Mechanické poškození					
Biotické poškození					
Statické a tektonické poškození					
Stupeň znečištění prvku					
Celkový technický stav	4 - Špatný technický stav

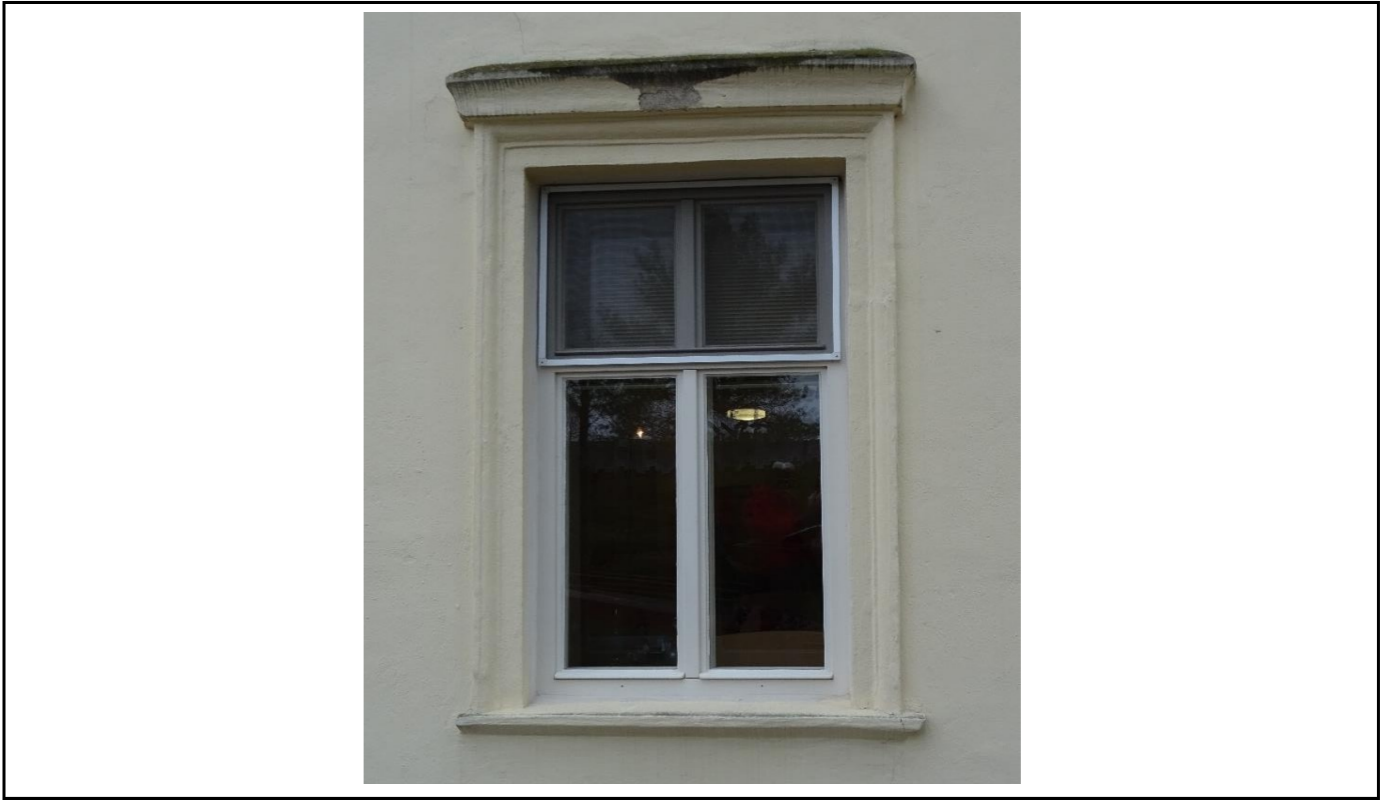
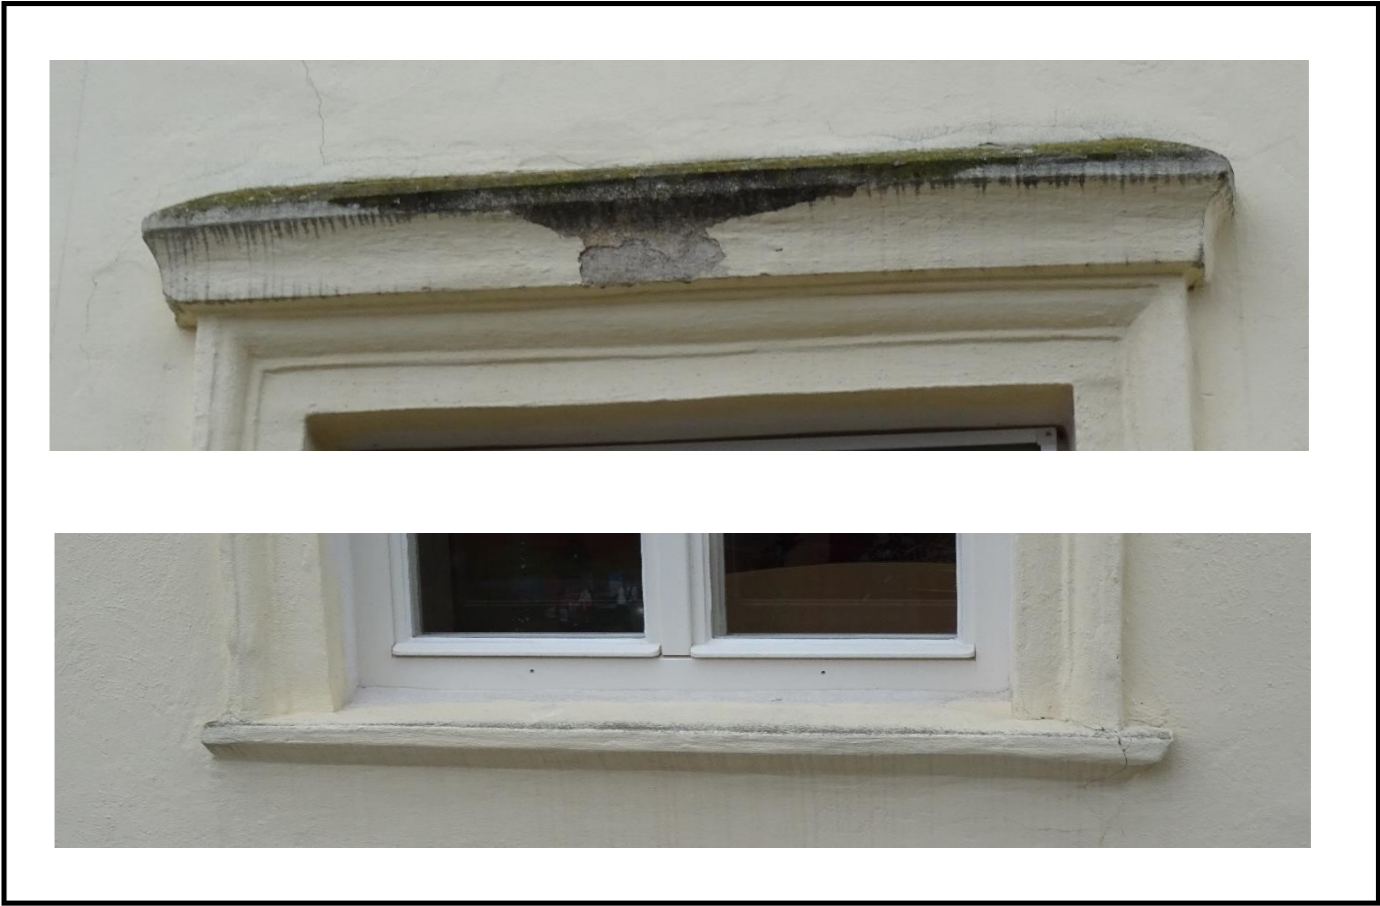
Pořadové číslo prvku:	O-2.15
Označení tvaru:	O
Zatřídění dle velikosti:	střední
Celkový technický stav:	4
Orientace fasády:	J

Dekorační prvky v ostění - šambrány. Prvky jsou v dobrém technickém stavu, pouze v místě parapetu je znatelné znečištění odstřikující vodou z parapetu
Dekorační prvky v nadpraží a v místě parapetu okenního otvoru - vrchní vrstvy omítky nadokenní a podokenní římsy jsou značně znečištěny od stékající a hromadící se dešťové vody z důvodu absence oplechování a okapových nosů.
V rozích nadokenní a podokenní oblasti jsou zaznamenány trhliny v omítce.

Poškození	Míra poškození				
	0	25%	50%	75%	100%
Mechanické poškození					
Biotické poškození					
Statické a tektonické poškození					
Stupeň znečištění prvku					
Celkový technický stav	4 - Špatný technický stav

Oprava bude provedena dle koncepce restaurátorského zásahu, uvedenou v kapitole D.7 Koncepce restaurátorského zásahu v rozsahu bodů 1 až 9. Předpokládané náklady restaurování činí ■■■■■ Kč bez DPH.

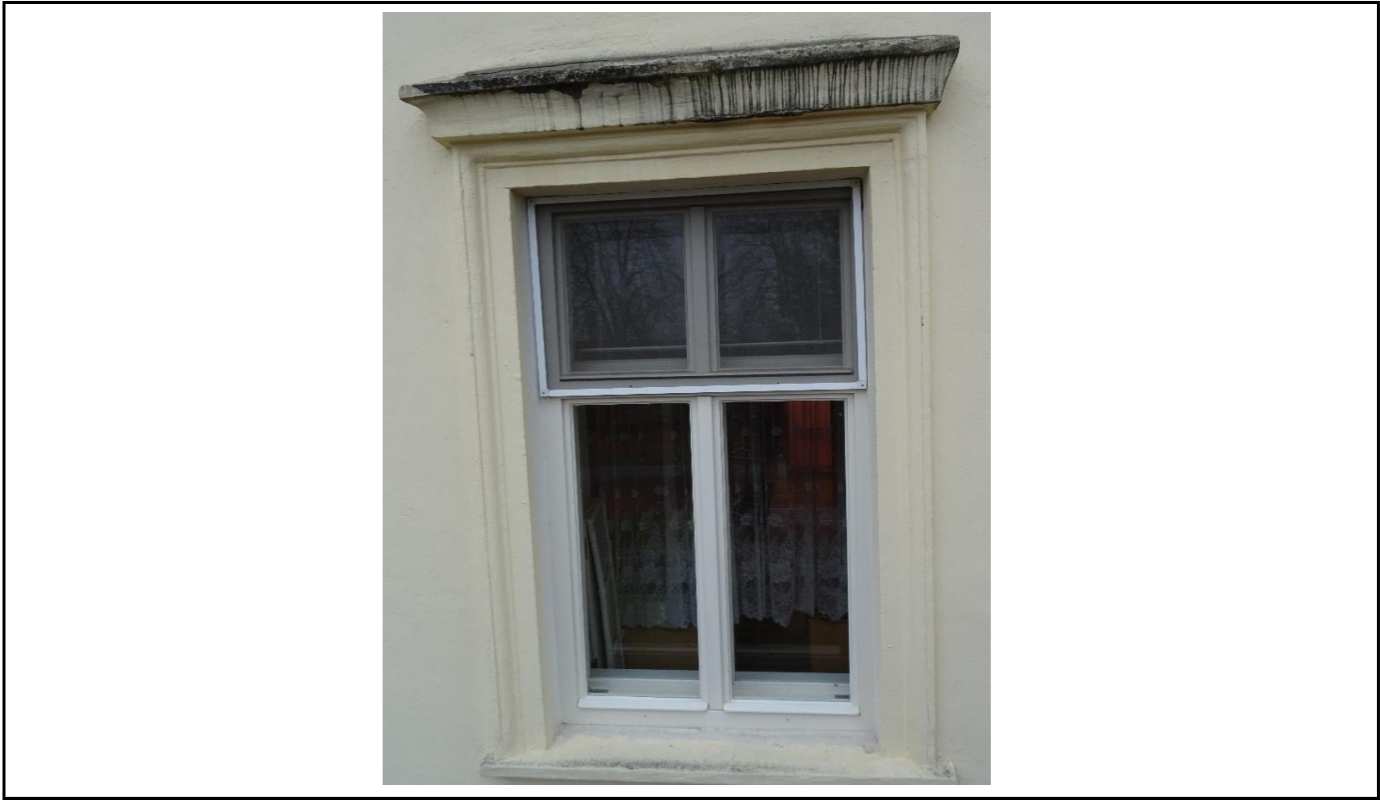
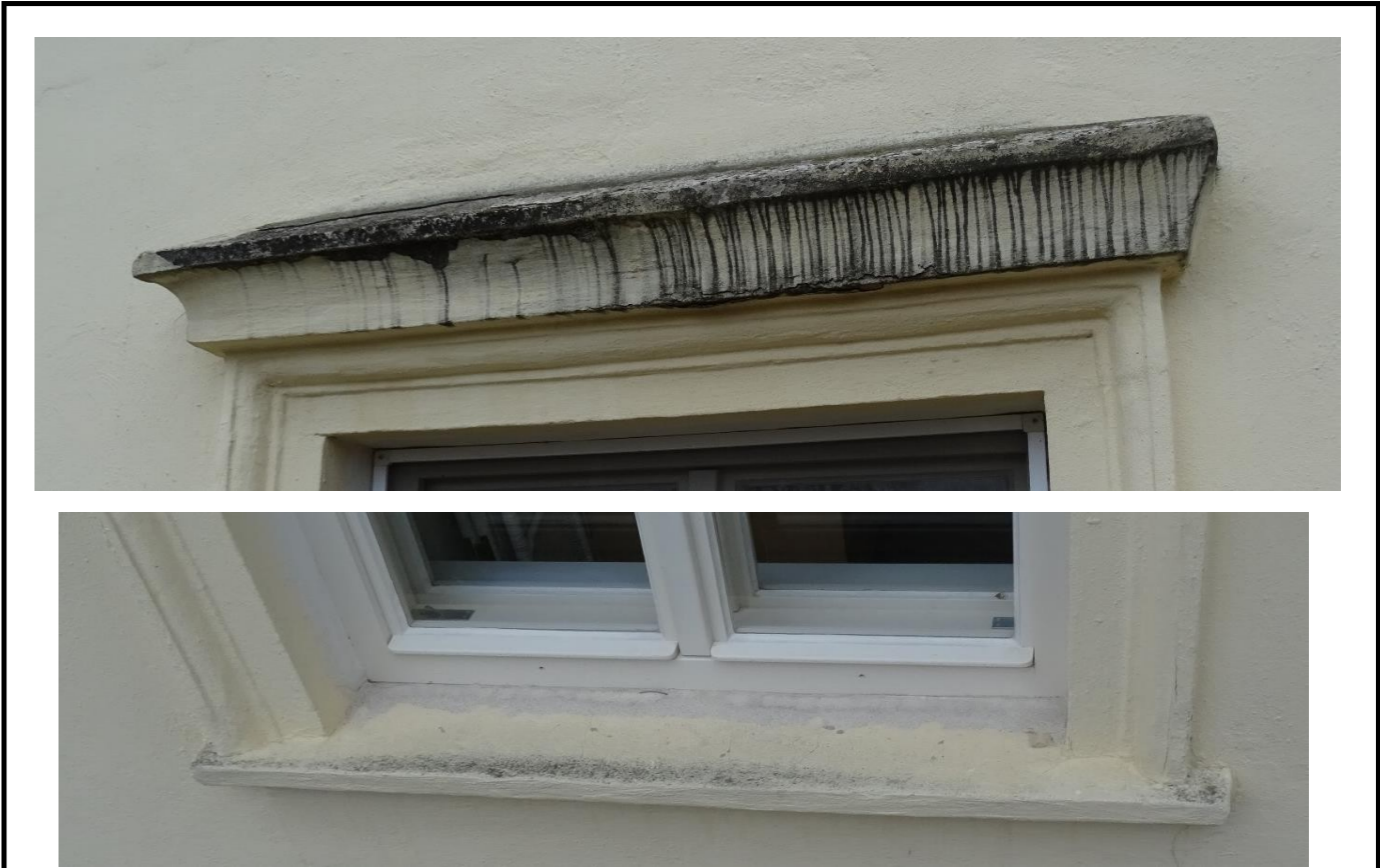
Pořadové číslo prvku:	O-2.16
Označení tvaru:	O
Zatřídění dle velikosti:	střední
Celkový technický stav:	3
Orientace fasády:	J

Poškození	Míra poškození				
	0	25%	50%	75%	100%
Mechanické poškození					
Biotické poškození					
Statické a tektonické poškození					
Stupeň znečištění prvku					
Celkový technický stav	3 - Horší technický stav

Oprava bude provedena dle koncepce restaurátorského zásahu, uvedenou v kapitole D.7 Koncepce restaurátorského zásahu v rozsahu bodů 1 až 9. Předpokládané náklady restaurování činí ■■■■■ Kč bez DPH.

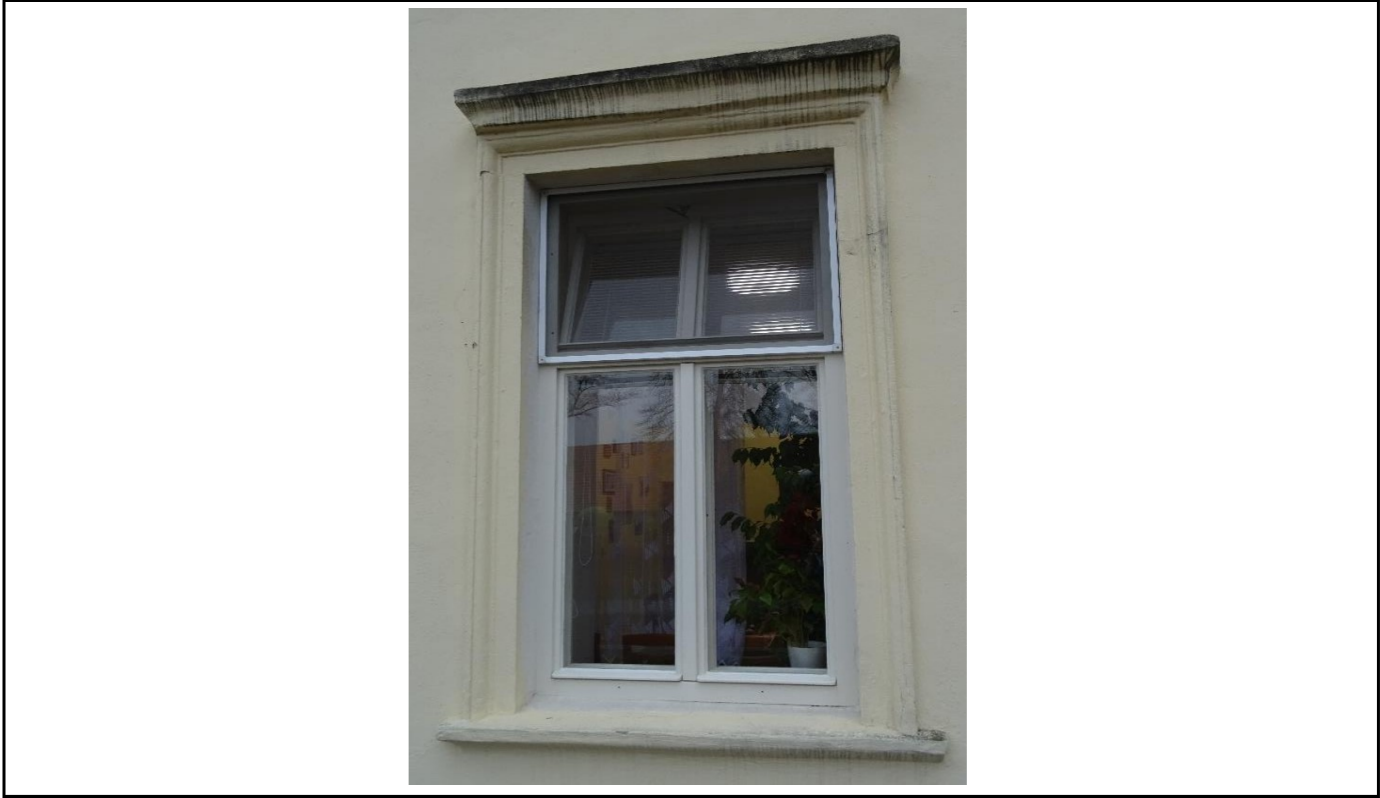
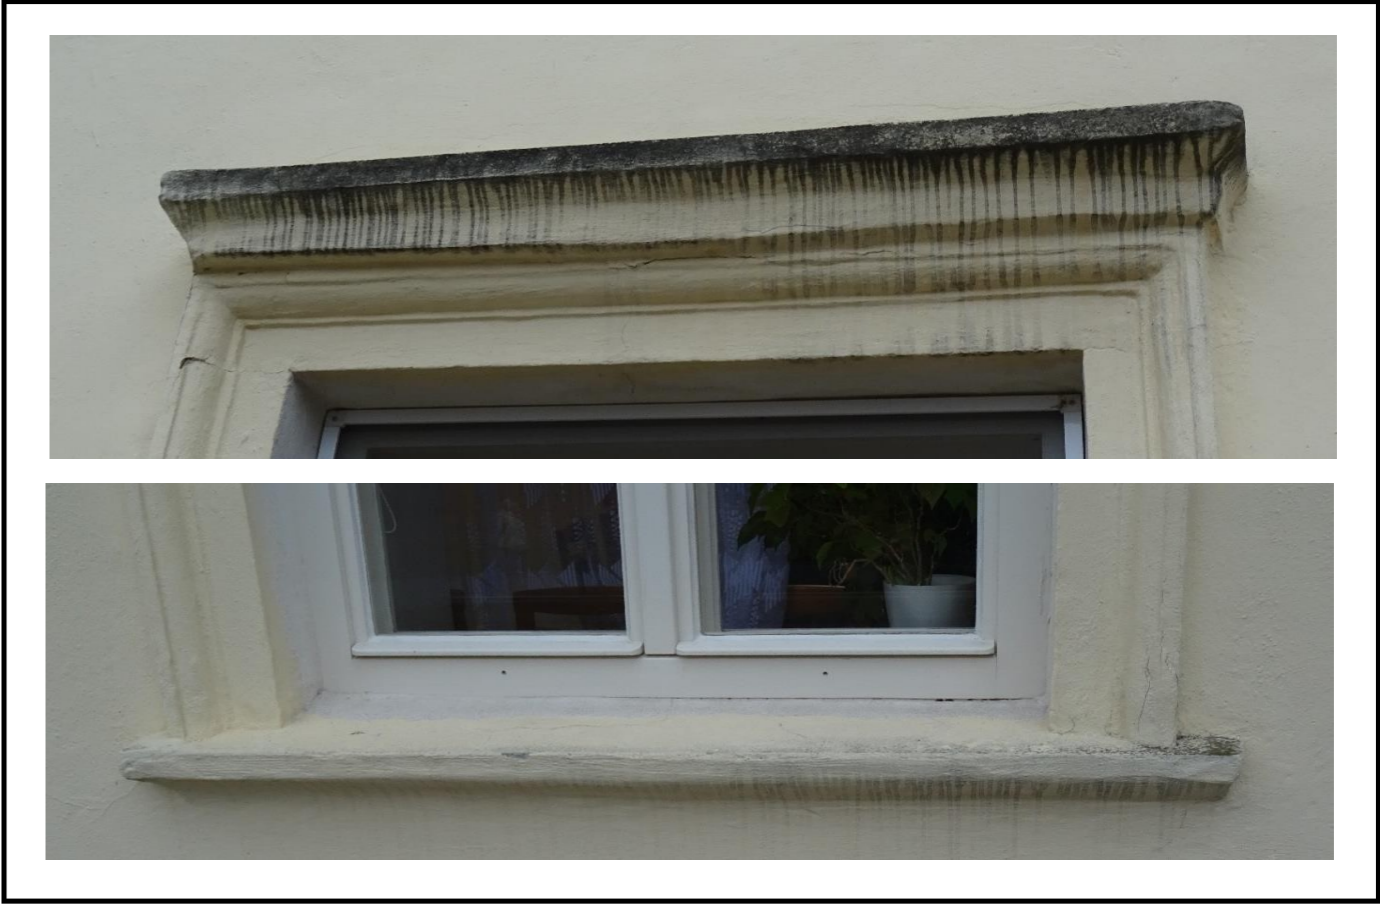
Pořadové číslo prvku:	O-2.17
Označení tvaru:	O
Zatřídění dle velikosti:	střední
Celkový technický stav:	3
Orientace fasády:	J

Poškození	Míra poškození				
	0	25%	50%	75%	100%
Mechanické poškození					
Biotické poškození					
Statické a tektonické poškození					
Stupeň znečištění prvku					
Celkový technický stav	3 - Horší technický stav

Oprava bude provedena dle koncepce restaurátorského zásahu, uvedenou v kapitole D.7 Koncepce restaurátorského zásahu v rozsahu bodů 1 až 9. Předpokládané náklady restaurování činí ■■■■■ Kč bez DPH.

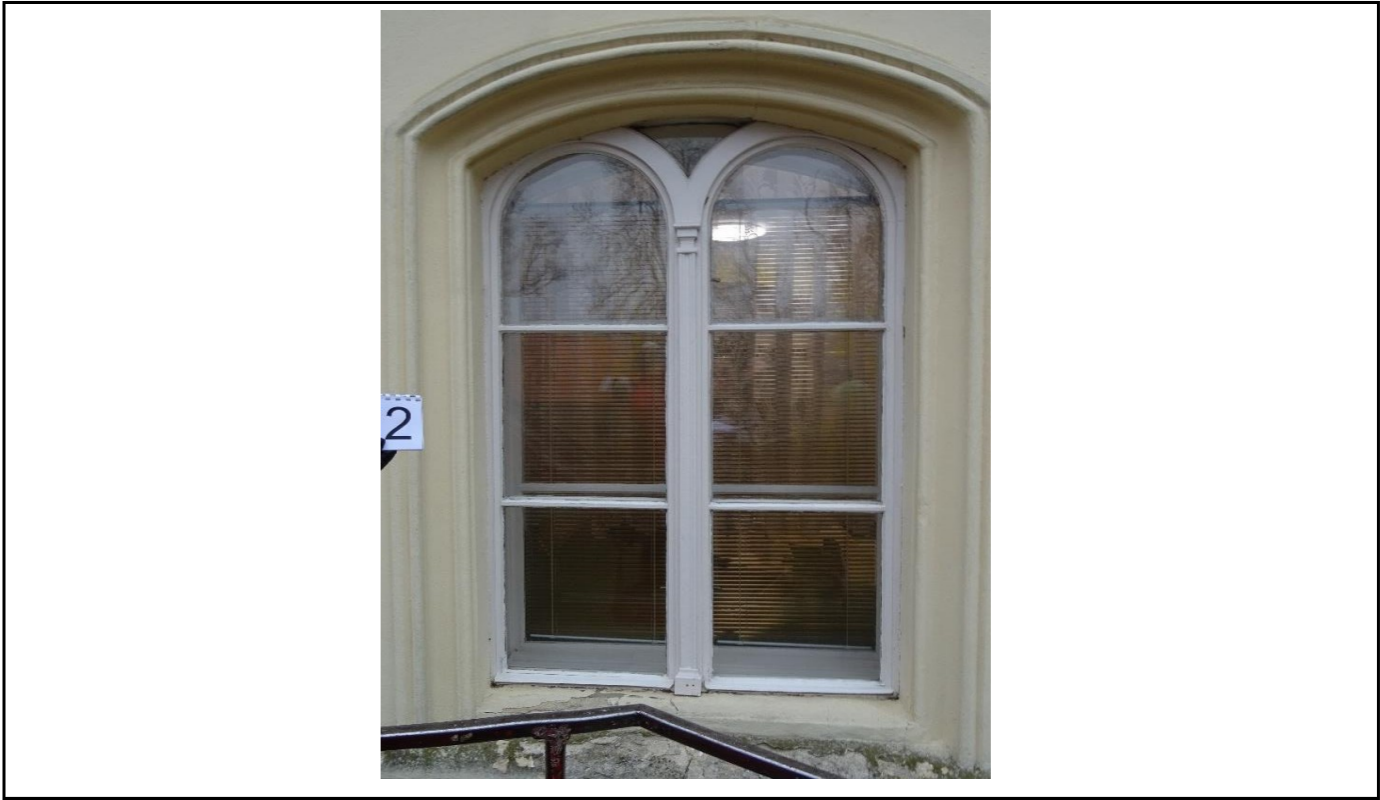
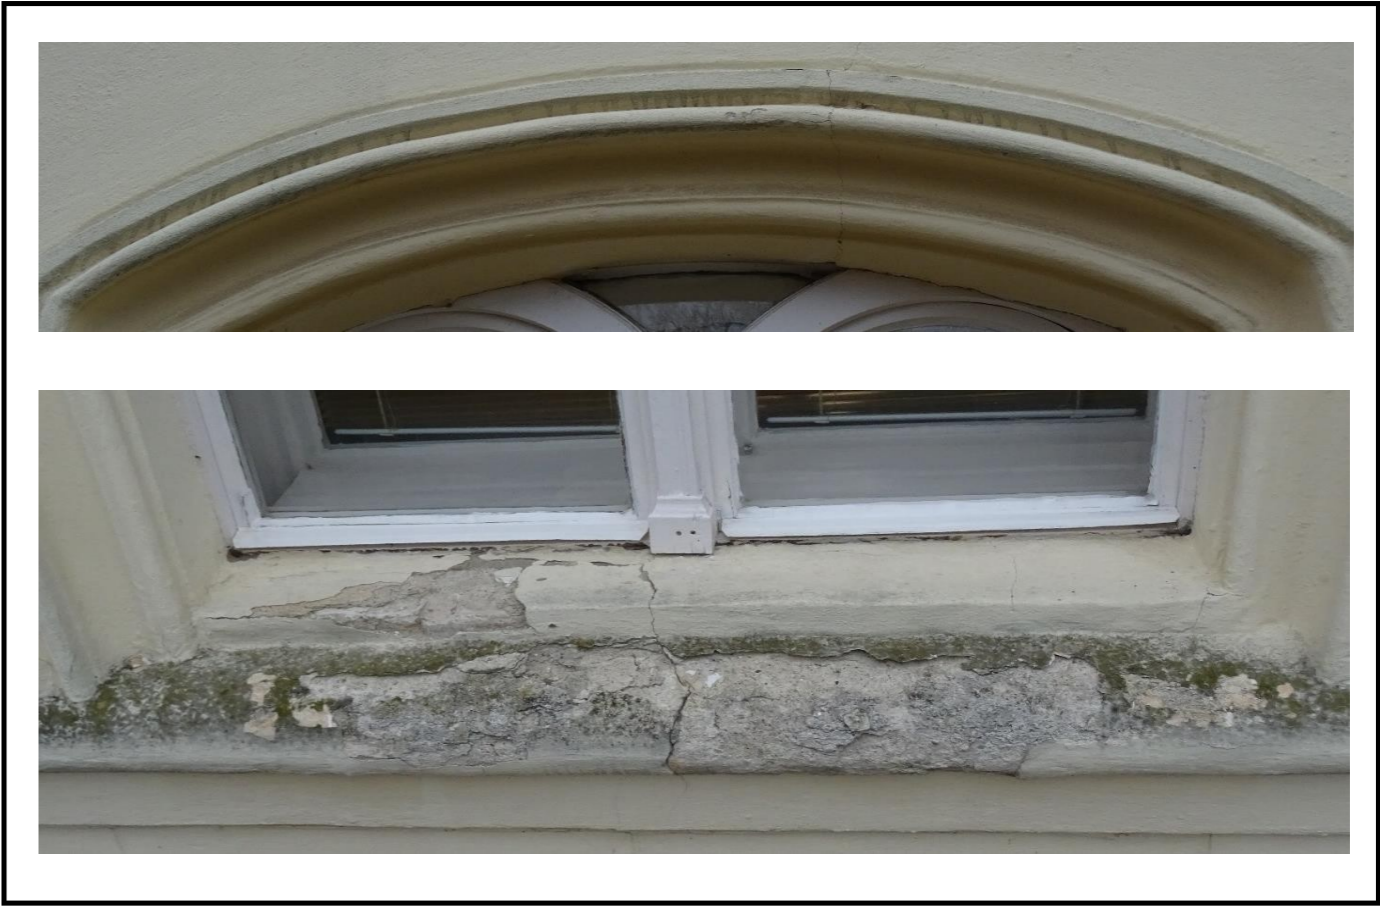
Pořadové číslo prvku:	O-2.18
Označení tvaru:	O
Zatřídění dle velikosti:	střední
Celkový technický stav:	5
Orientace fasády:	J

Dekorační prvky v ostění - šambrány. Prvky jsou v dobrém technickém stavu, pouze v místě parapetu je znatelné znečištění odstřikující vodou z parapetu
Dekorační prvky v nadpraží a v místě parapetu okenního otvoru - vrchní vrstvy omítky podokenní římsy jsou značně znečištěny od stékající a hromadící se dešťové vody z důvodu absence oplechování a okapových nosů.
V rozích nadokenní a podokenní oblasti jsou zaznamenány trhliny v omítce.

Poškození	Míra poškození				
	0	25%	50%	75%	100%
Mechanické poškození					
Biotické poškození					
Statické a tektonické poškození					
Stupeň znečištění prvku					
Celkový technický stav	5 - Havarijní technický stav

Oprava bude provedena dle koncepce restaurátorského zásahu, uvedenou v kapitole D.7 Koncepce restaurátorského zásahu v rozsahu bodů 1 až 9. Předpokládané náklady restaurování činí ■■■■■ Kč bez DPH.

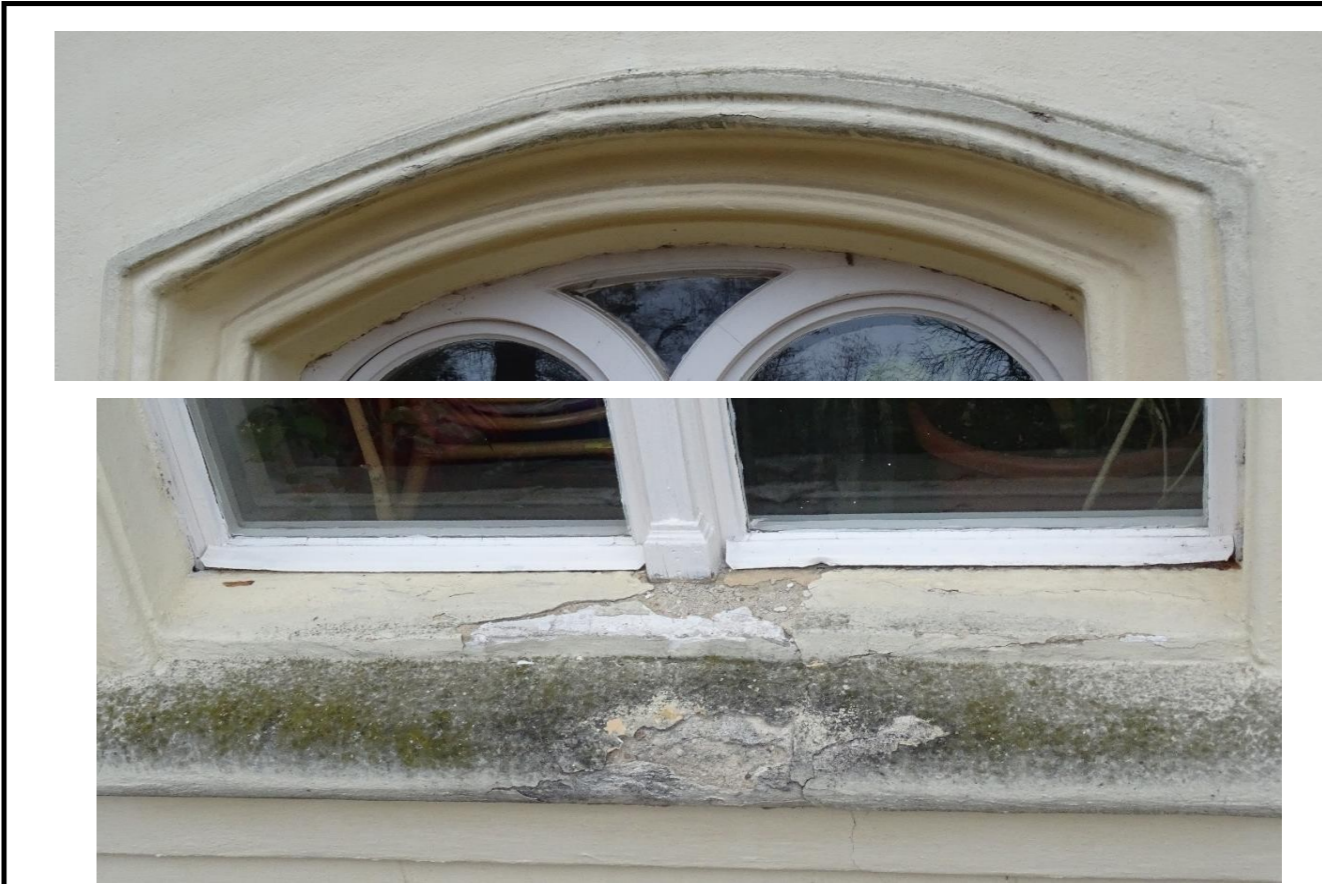
Pořadové číslo prvku:	O-2.19
Označení tvaru:	O
Zatřídění dle velikosti:	střední
Celkový technický stav:	4
Orientace fasády:	J

Dekorační prvky v ostění - šambrány. Prvky jsou v dobrém technickém stavu, pouze v místě parapetu je znatelné znečištění odstříkující vodou z parapetu
Dekorační prvky v nadpraží a v místě parapetu okenního otvoru - vrchní vrstvy omítky podokenní římsy jsou značně znečištěny od stékající a hromadící se dešťové vody z důvodu absence oplechování a okapových nosů.
V místě parapetu jsou zaznamenány trhliny v omítce.

Poškození	Míra poškození				
	0	25%	50%	75%	100%
Mechanické poškození					
Biotické poškození					
Statické a tektonické poškození					
Stupeň znečištění prvku					
Celkový technický stav	4 - Špatný technický stav

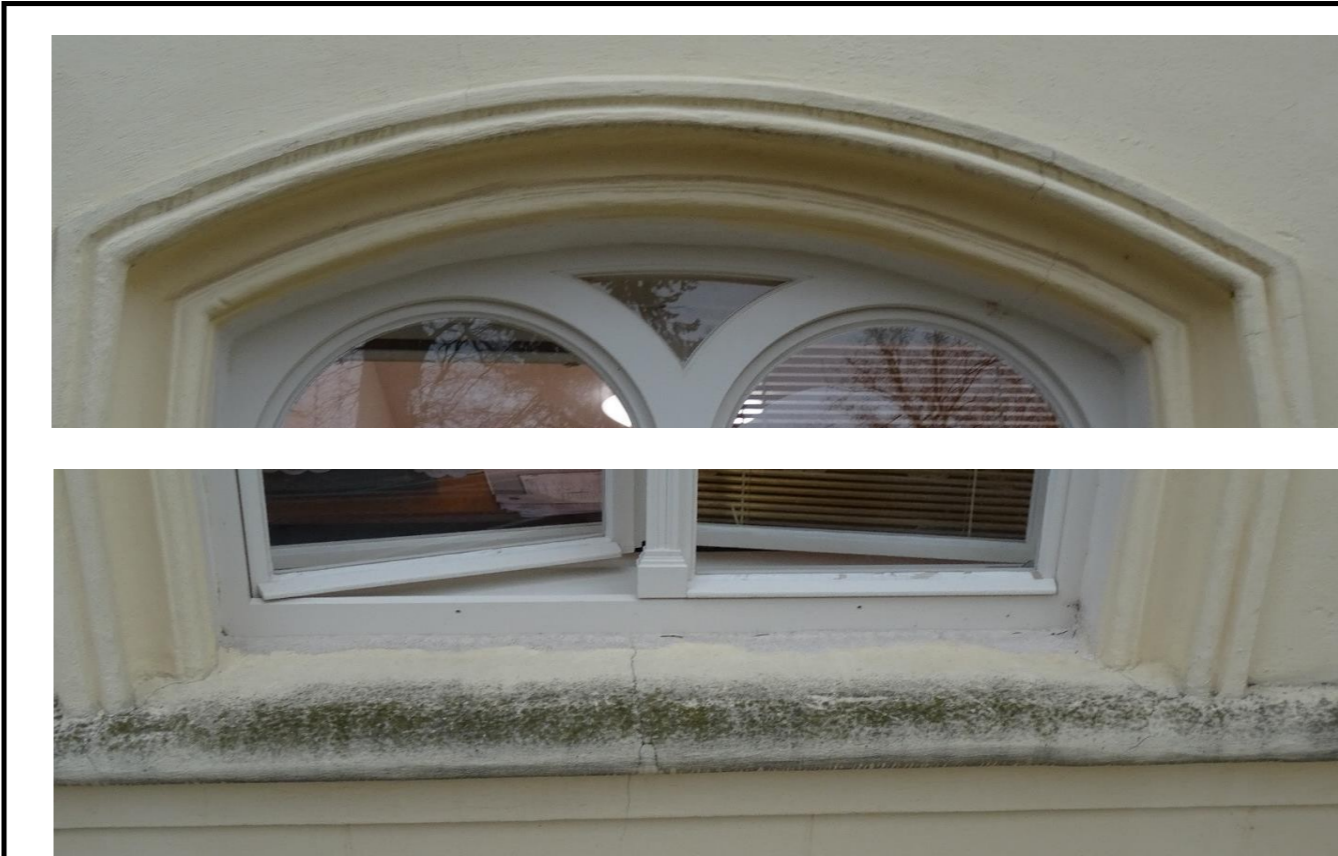
Pořadové číslo prvku:	O-2.22
Označení tvaru:	O
Zatřídění dle velikosti:	střední
Celkový technický stav:	4
Orientace fasády:	J

Dekorační prvky v ostění - šambrány. Prvky jsou v dobrém technickém stavu, pouze v místě parapetu je znatelné znečištění odstříkující vodou z parapetu
Dekorační prvky v nadpraží a v místě parapetu okenního otvoru - vrchní vrstvy omítky podokenní římsy jsou značně znečištěny od stékající a hromadící se dešťové vody z důvodu absence oplechování a okapových nosů.
V místě parapetu jsou zaznamenány trhliny v omítce.

Poškození	Míra poškození				
	0	25%	50%	75%	100%
Mechanické poškození					
Biotické poškození					
Statické a tektonické poškození					
Stupeň znečištění prvku					
Celkový technický stav	4 - Špatný technický stav

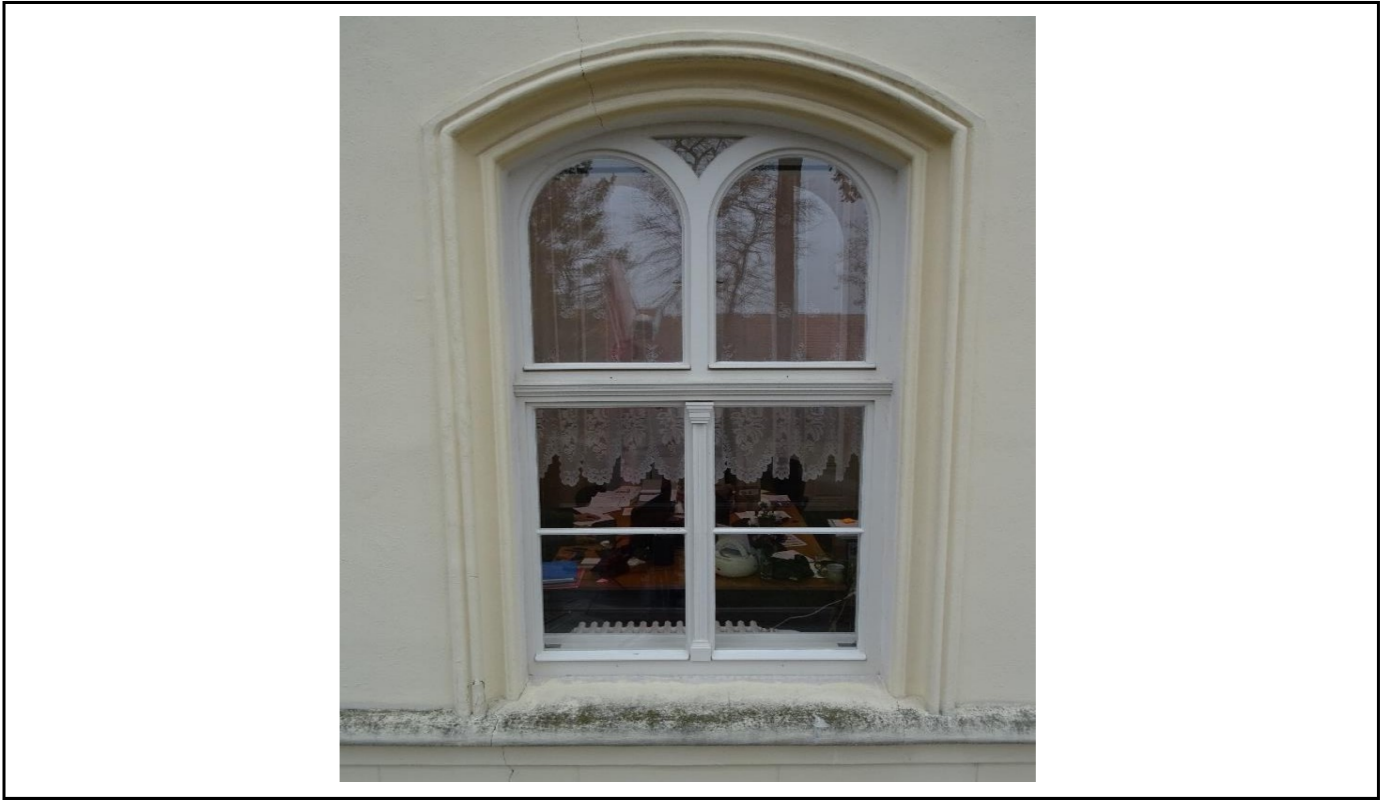
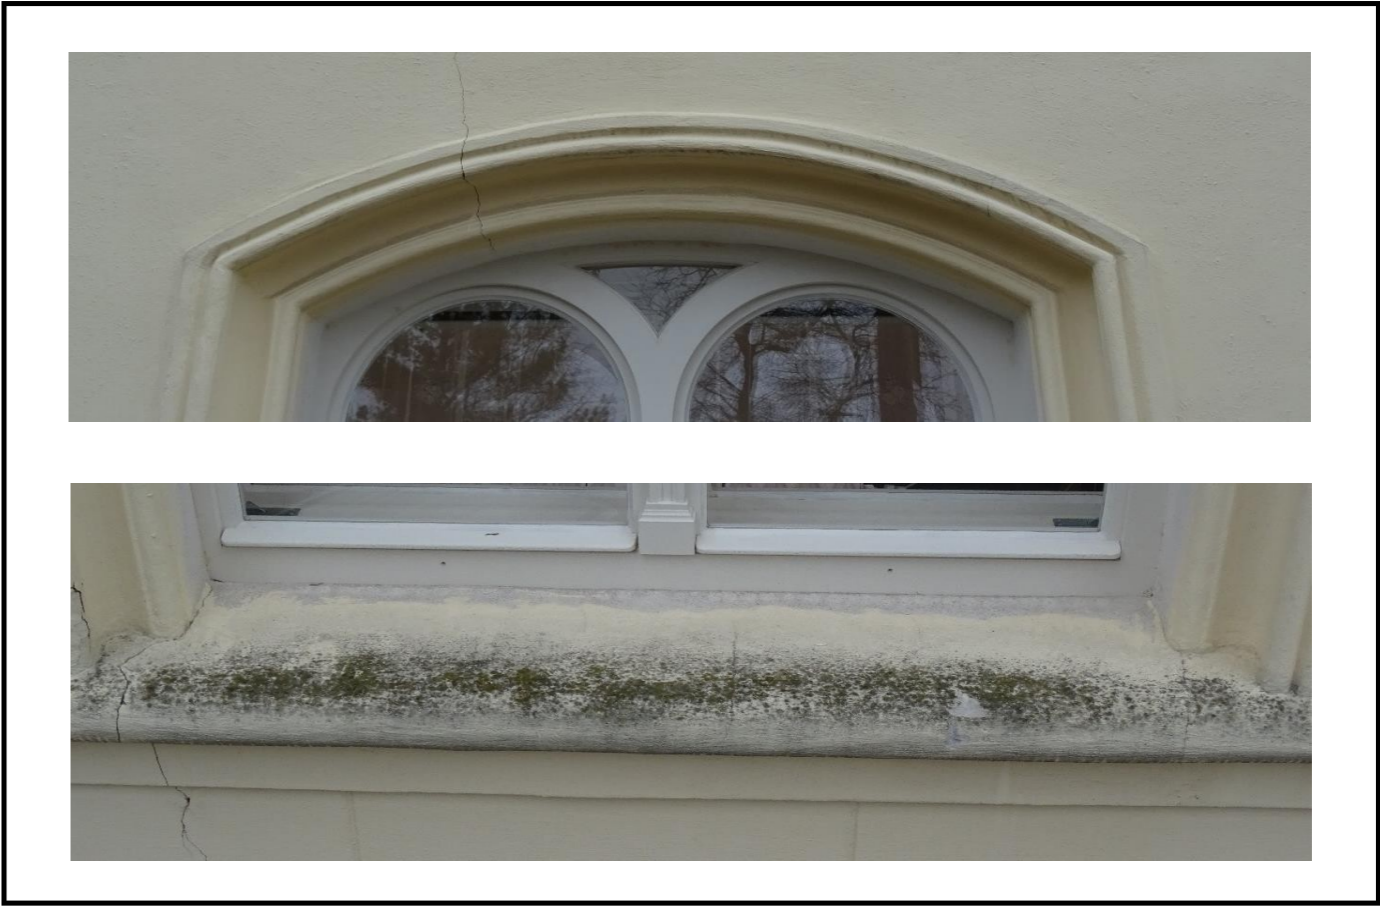
Pořadové číslo prvku:	O-2.23
Označení tvaru:	O
Zatřídění dle velikosti:	střední
Celkový technický stav:	3
Orientace fasády:	J

Dekorační prvky v ostění - šambrány. Prvky jsou v dobrém technickém stavu, pouze v místě parapetu je znatelné znečištění odstřikující vodou z parapetu
Dekorační prvky v nadpraží a v místě parapetu okenního otvoru - vrchní vrstvy omítky podokenní římsy jsou značně znečištěny od stékající a hromadící se dešťové vody z důvodu absence oplechování a okapových nosů.
V rozích nadokenní a podokenní oblasti jsou zaznamenány trhliny v omítce.

Poškození	Míra poškození				
	0	25%	50%	75%	100%
Mechanické poškození					
Biotické poškození					
Statické a tektonické poškození					
Stupeň znečištění prvku					
Celkový technický stav	3 - Horší technický stav
