IDENTIFIKAČNÍ ÚDAJE PÍSKOVCOVÉHO DEKORAČNÍHO FASÁDNÍHO PRVKU

PASPORTIZACE PÍSKOVCOVÝCH PRVKŮ NA ZÁMECKÉ BUDOVĚ V DPS SOKOLNICE

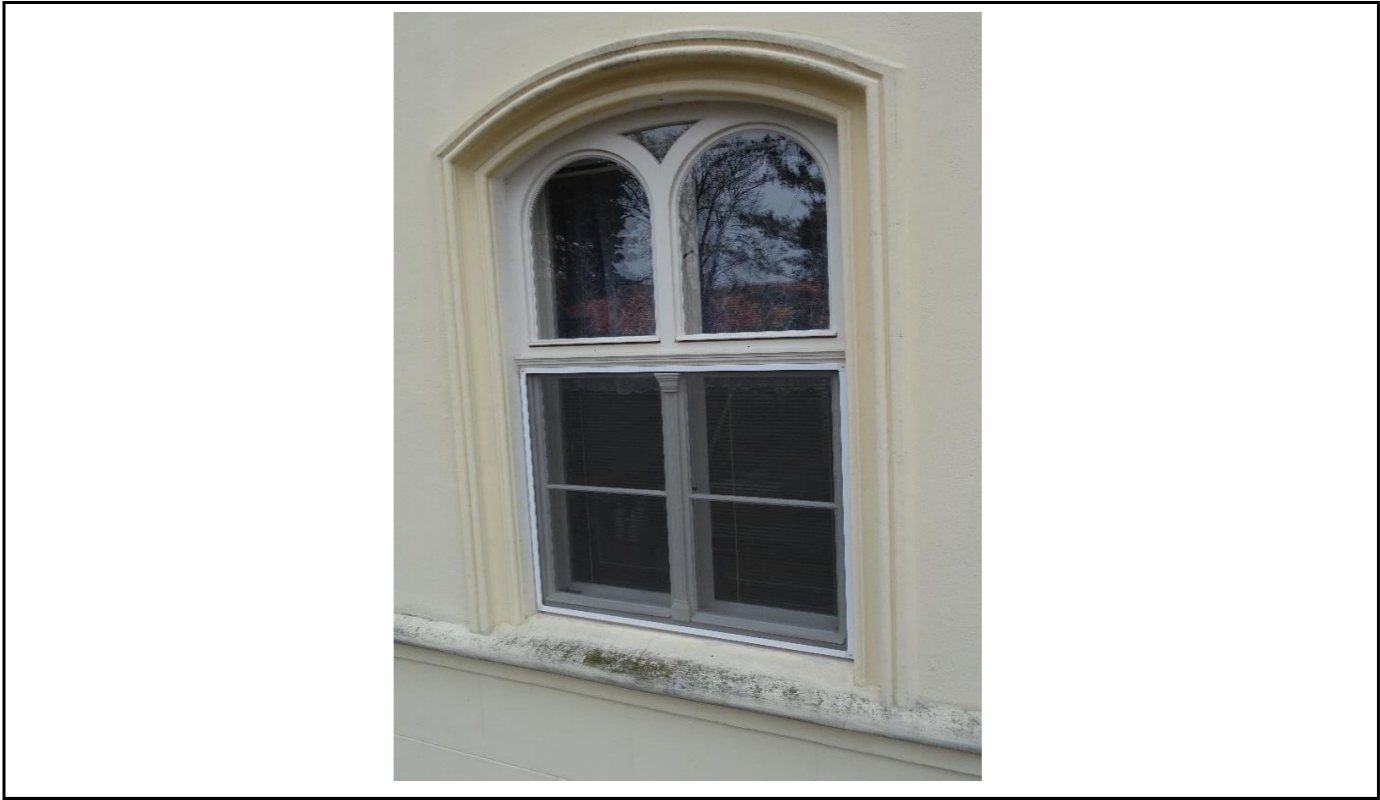
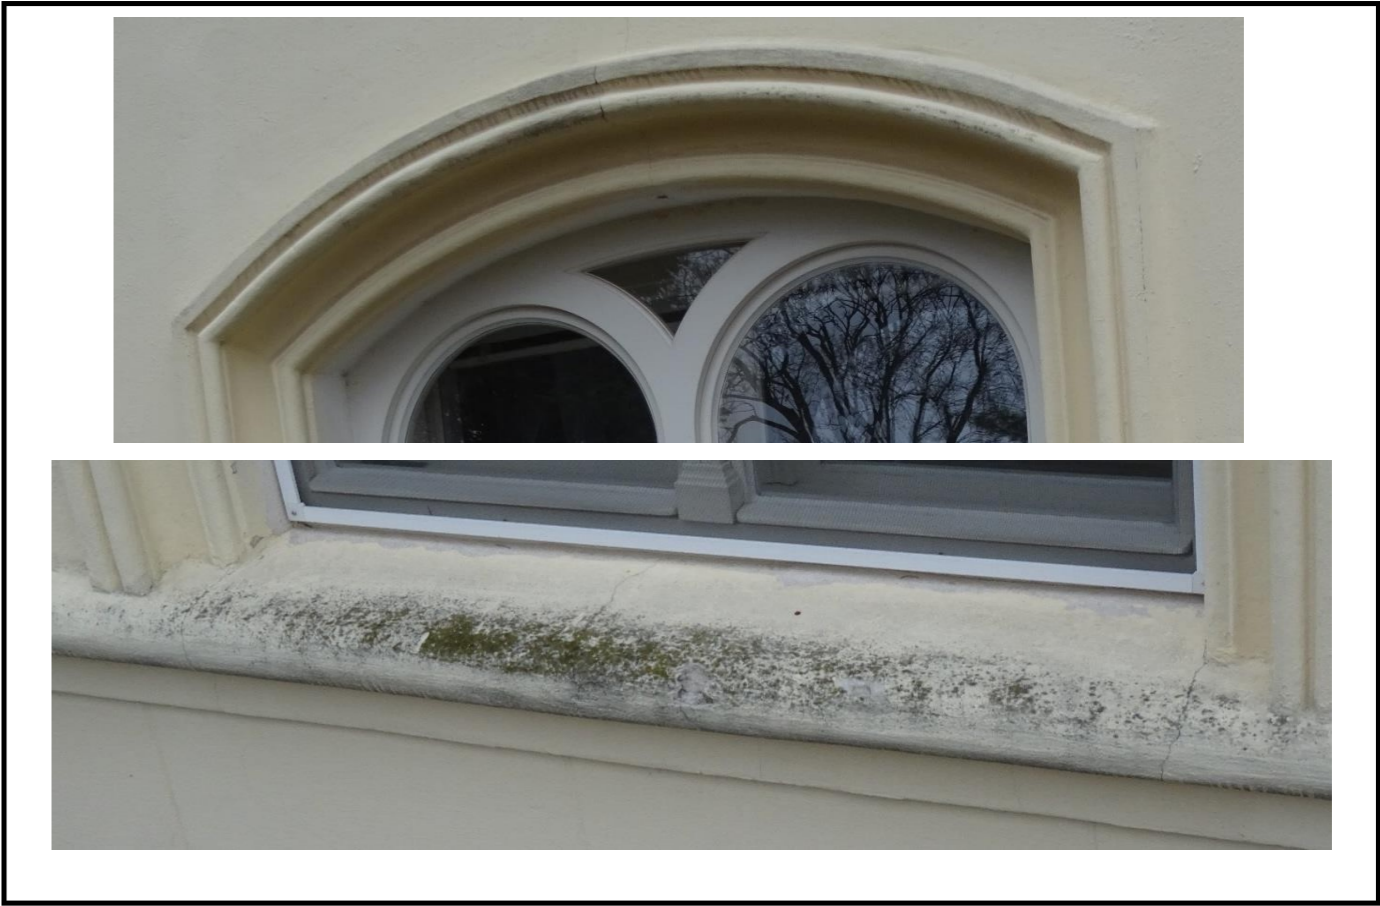
Dekorační prvky v ostění - šambrány. Prvky jsou v dobrém technickém stavu, pouze v místě parapetu je znatelné znečištění odstřikující vodou z parapetu
Dekorační prvky v nadpraží a v místě parapetu okenního otvoru - vrchní vrstvy omítky podokenní římsy jsou značně znečištěny od stékající a hromadící se dešťové vody z důvodu absence oplechování a okapových nosů.
V rozích nadokenní a podokenní oblasti jsou zaznamenány trhliny v omítce.

Poškození	Míra poškození				
	0	25%	50%	75%	100%
Mechanické poškození					
Biotické poškození					
Statické a tektonické poškození					
Stupeň znečištění prvku					
Celkový technický stav	3 - Horší technický stav

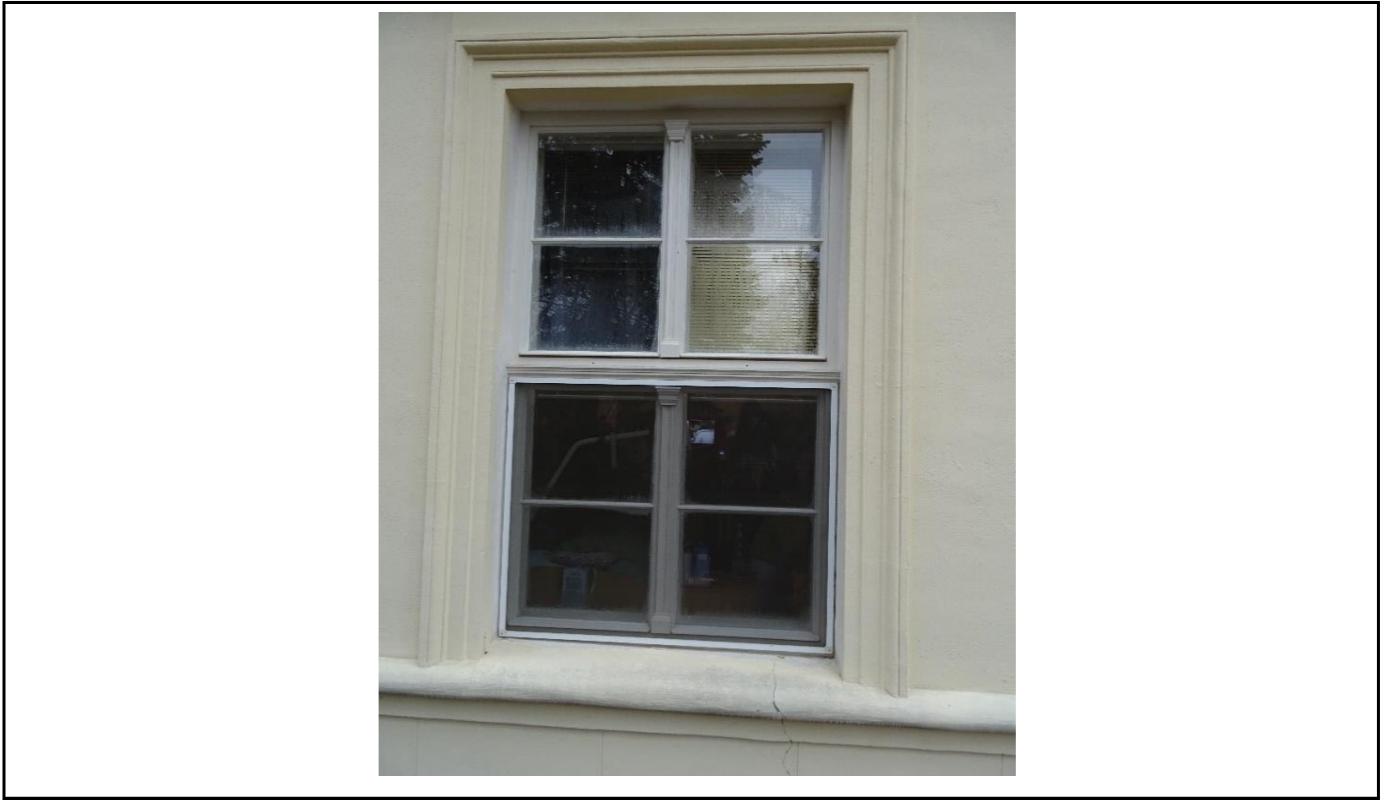
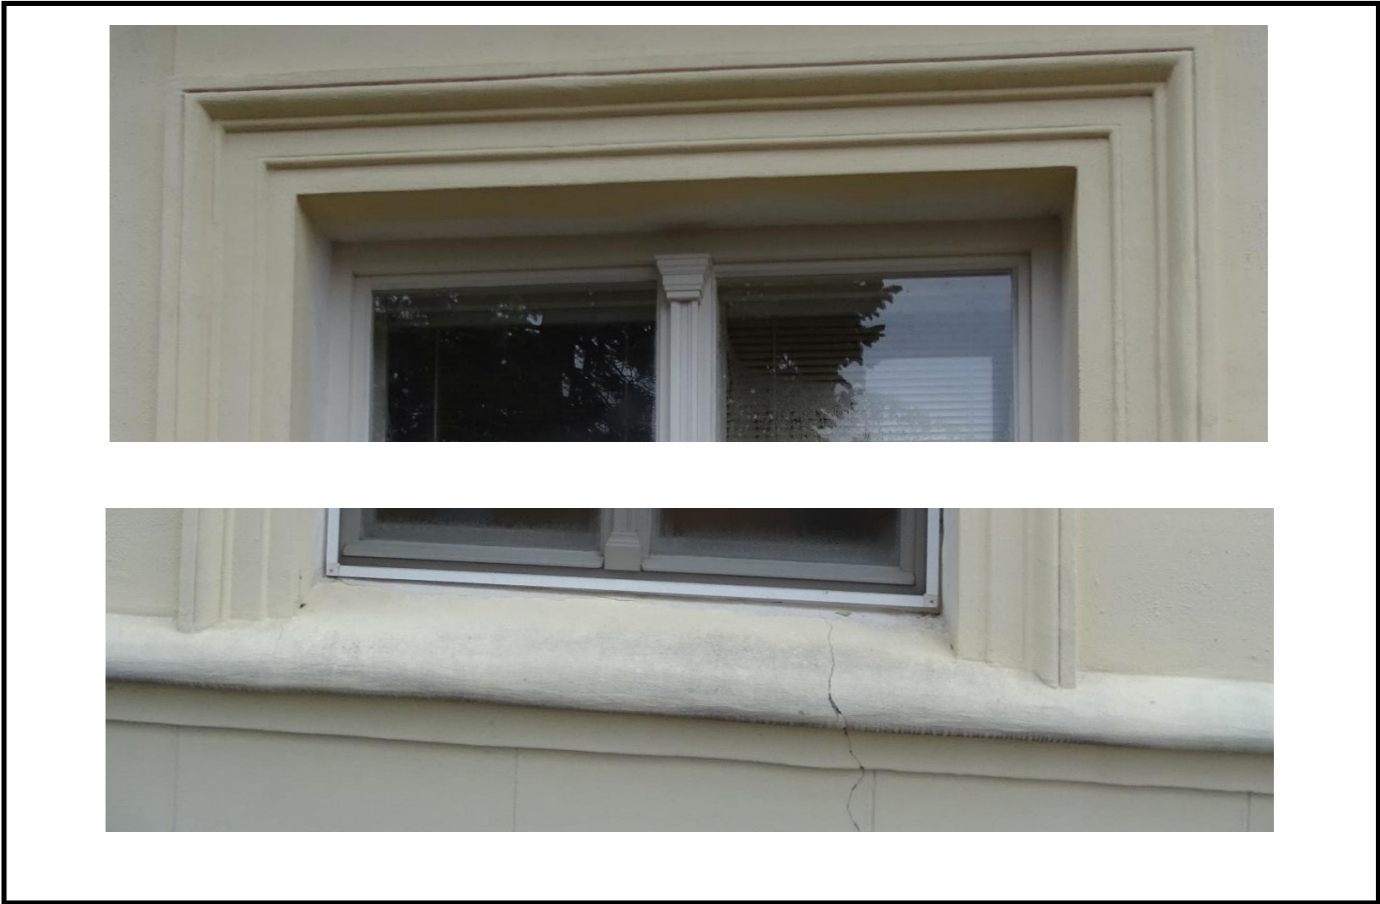
Pořadové číslo prvku:	O-2.26
Označení tvaru:	O
Zatřídění dle velikosti:	střední
Celkový technický stav:	3
Orientace fasády:	J

Dekorační prvky v ostění - šambrány. Prvky jsou v dobrém technickém stavu, pouze v místě parapetu je znatelné znečištění odstřikující vodou z parapetu
Dekorační prvky v nadpraží a v místě parapetu okenního otvoru - vrchní vrstvy omítky nadokenní a podokenní římsy jsou značně znečištěny od stékající a hromadící se dešťové vody z důvodu absence oplechování a okapových nosů.
V místě parapetu jsou zaznamenány trhliny v omítce.

Poškození	Míra poškození				
	0	25%	50%	75%	100%
Mechanické poškození					
Biotické poškození					
Statické a tektonické poškození					
Stupeň znečištění prvku					
Celkový technický stav	3 - Horší technický stav

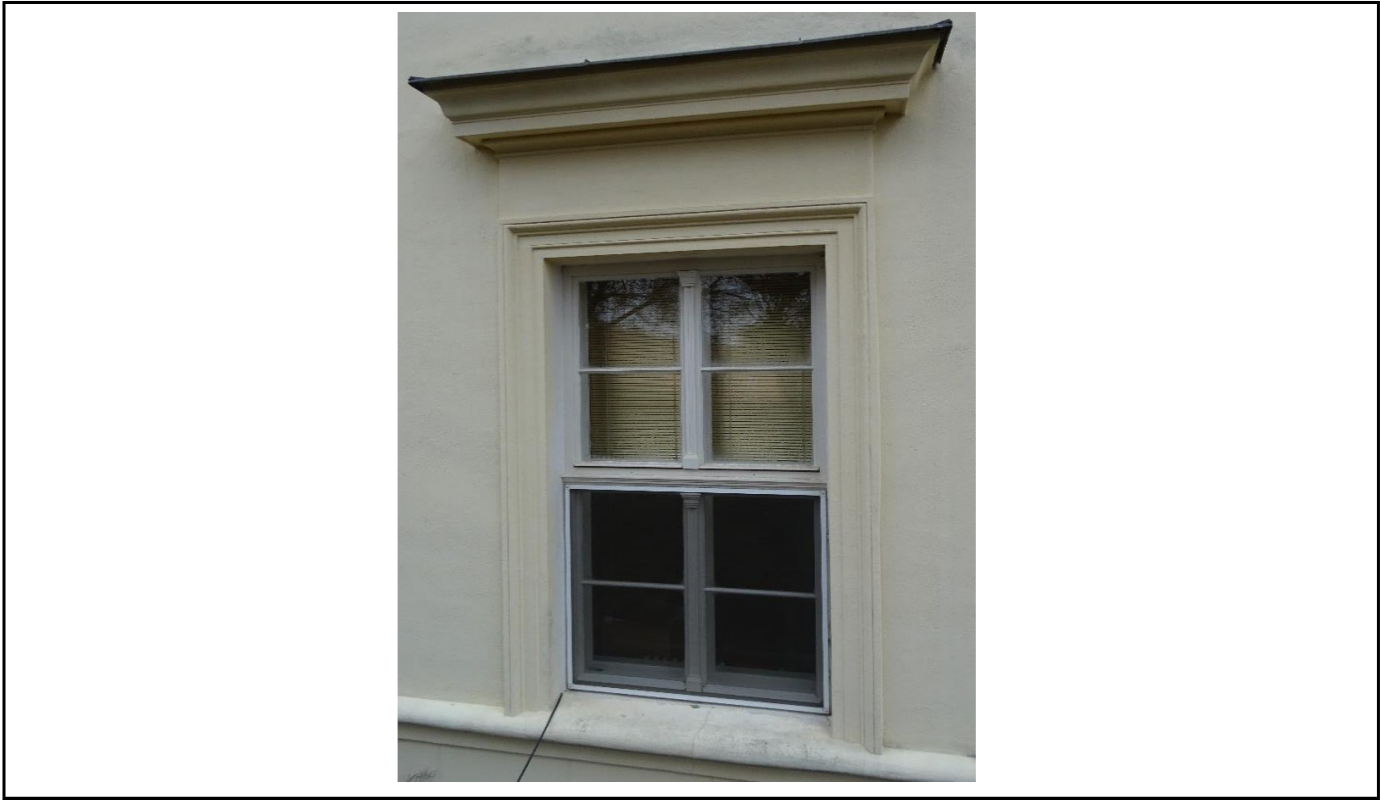
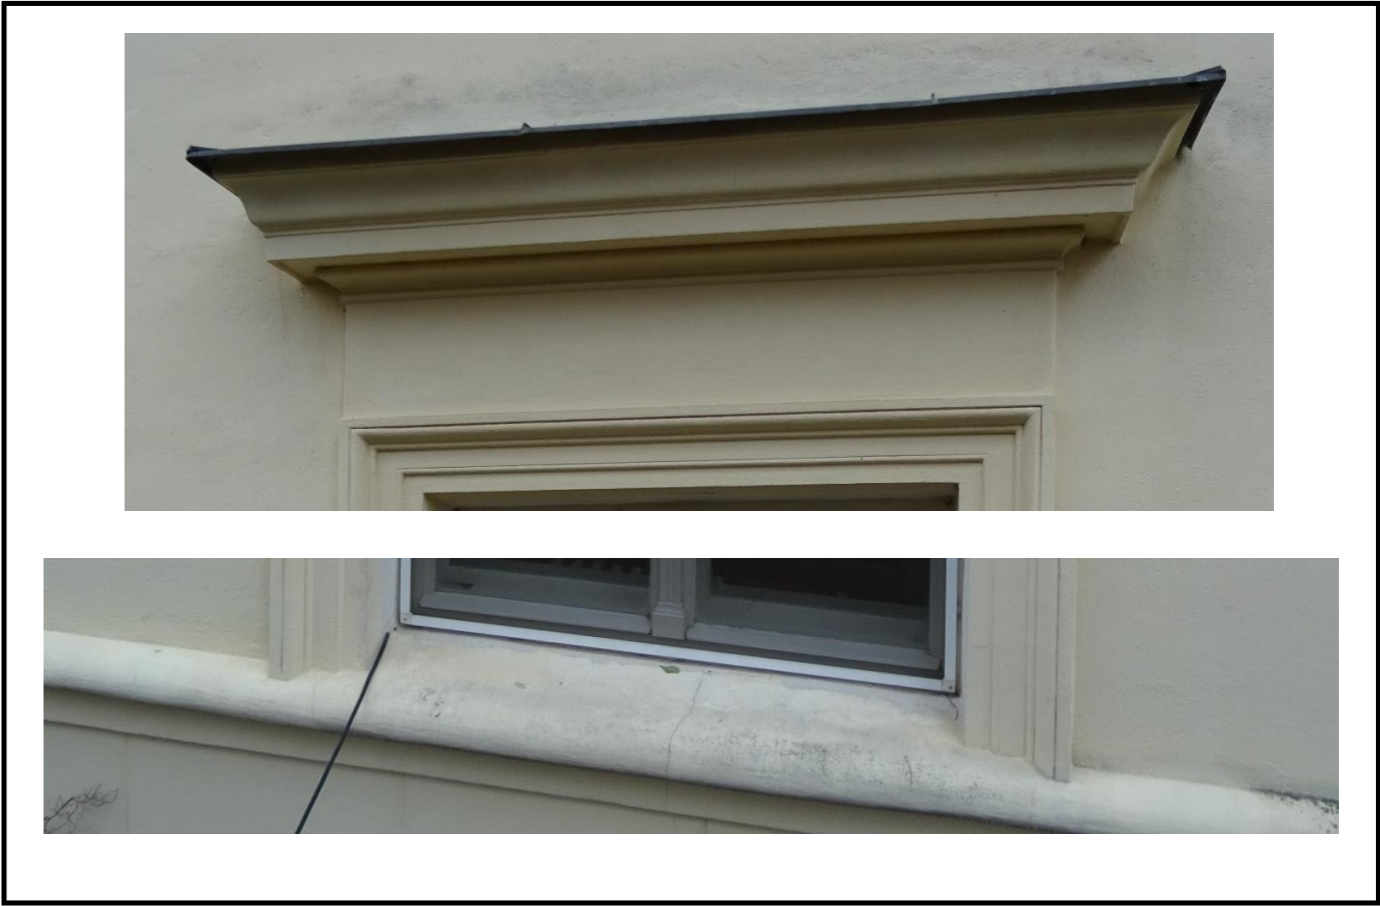
Pořadové číslo prvku:	O-2.27
Označení tvaru:	O
Zatřídění dle velikosti:	střední
Celkový technický stav:	2
Orientace fasády:	J

Dekorační prvky v ostění - šambrány. Prvky jsou v dobrém technickém stavu, pouze v místě parapetu je znatelné znečištění odstříkující vodou z parapetu
Dekorační prvky v nadpraží a v místě parapetu okenního otvoru - vrchní vrstvy omítky nadokenní a podokenní římsy jsou značně znečištěny od stékající a hromadící se dešťové vody z důvodu absence oplechování a okapových nosů.
V místě parapetu jsou zaznamenány trhliny v omítce.

Poškození	Míra poškození				
	0	25%	50%	75%	100%
Mechanické poškození					
Biotické poškození					
Statické a tektonické poškození					
Stupeň znečištění prvku					
Celkový technický stav	2 - Dobrý technický stav

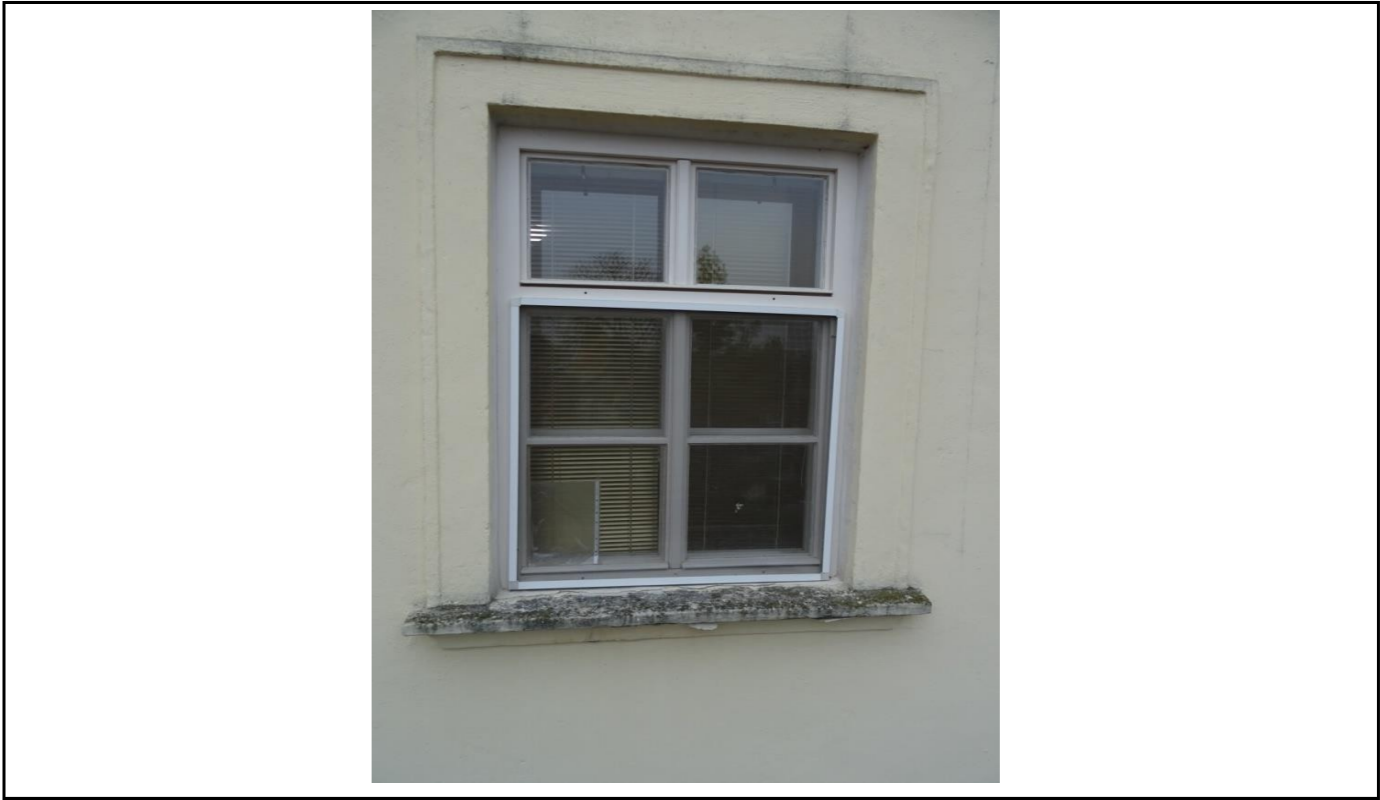
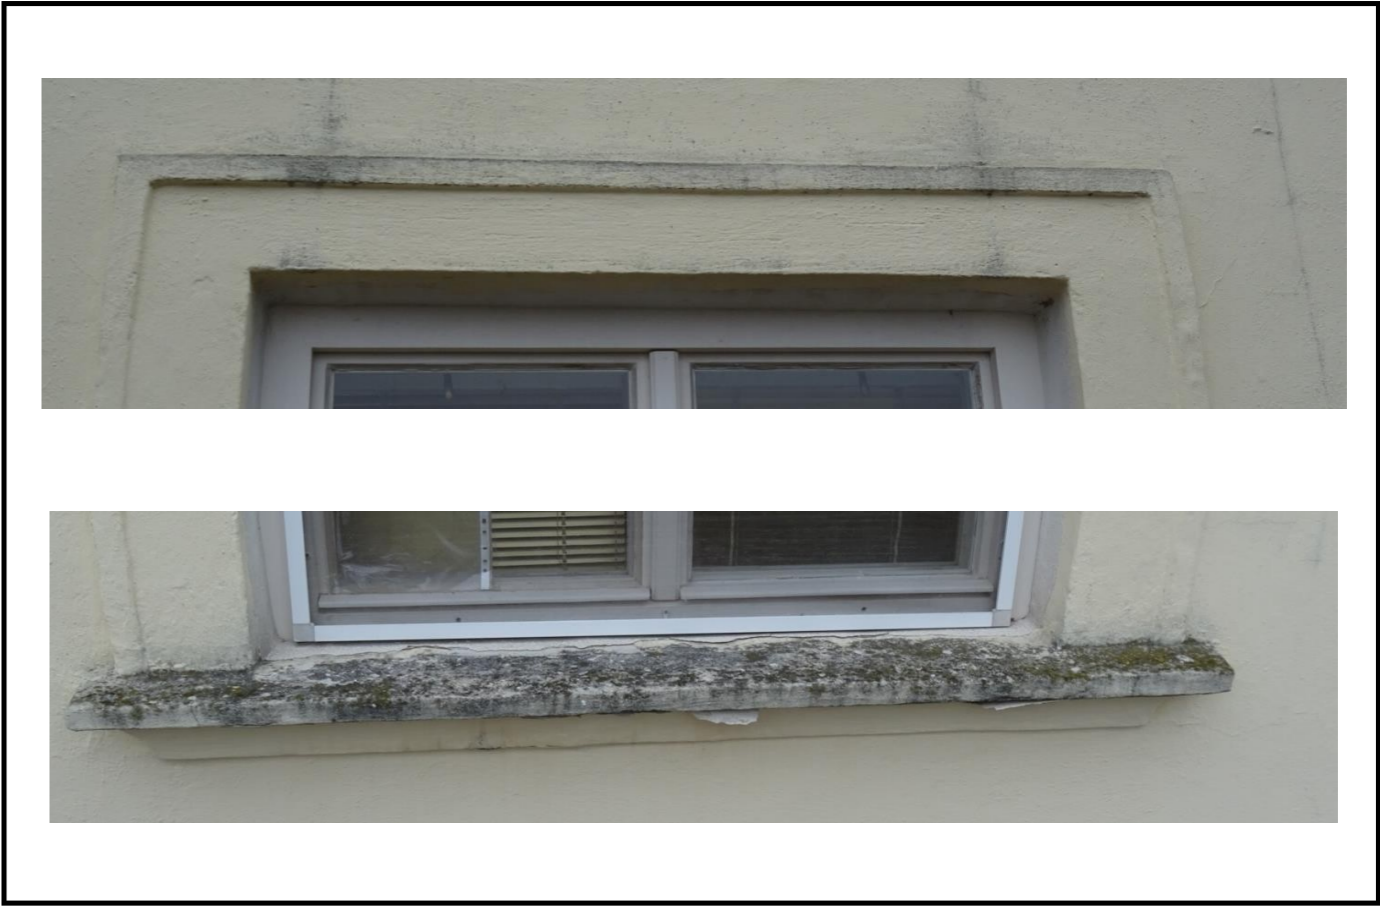
Pořadové číslo prvku:	O-3.29
Označení tvaru:	O
Zatřídění dle velikosti:	střední
Celkový technický stav:	3
Orientace fasády:	J

Dekorační prvky v ostění - šambrány. Prvky jsou v dobrém technickém stavu, pouze v místě parapetu je znatelné znečištění odstřikující vodou z parapetu
Dekorační prvky v nadpraží a v místě parapetu okenního otvoru - vrchní vrstvy omítky podokenní římsy jsou značně znečištěny od stékající a hromadící se dešťové vody z důvodu absence oplechování a okapových nosů.
V místě parapetu jsou zaznamenány trhliny v omítce.

Poškození	Míra poškození				
	0	25%	50%	75%	100%
Mechanické poškození					
Biotické poškození					
Statické a tektonické poškození					
Stupeň znečištění prvku					
Celkový technický stav	3 - Horší technický stav

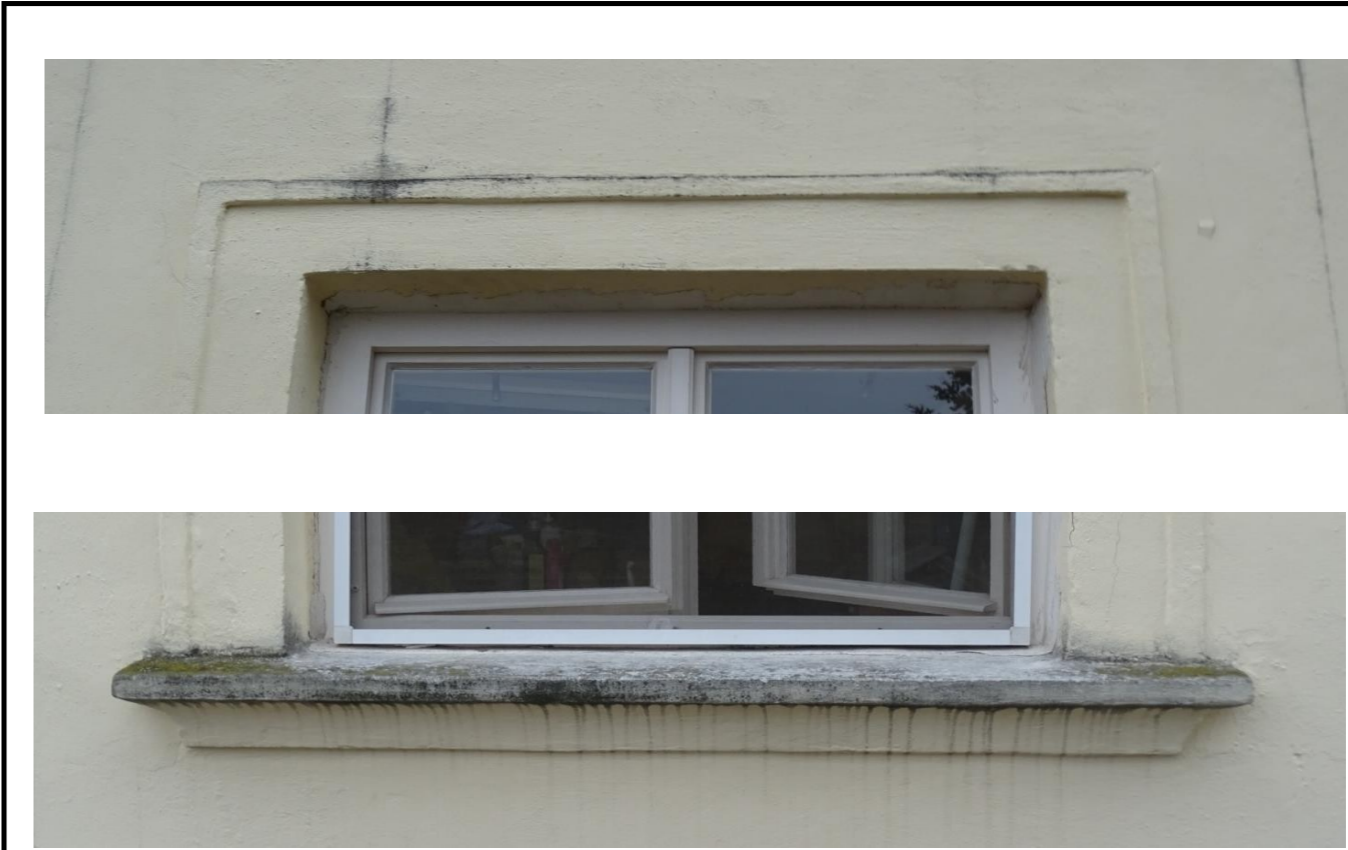
Pořadové číslo prvku:	O-3.30
Označení tvaru:	O
Zatřídění dle velikosti:	střední
Celkový technický stav:	3
Orientace fasády:	J

Dekorační prvky v ostění - šambrány. Prvky jsou v dobrém technickém stavu, pouze v místě parapetu je znatelné znečištění odstřikující vodou z parapetu
Dekorační prvky v nadpraží a v místě parapetu okenního otvoru - vrchní vrstvy omítky podokenní římsy jsou značně znečištěny od stékající a hromadící se dešťové vody z důvodu absence oplechování a okapových nosů.
V místě ostění a nadpraží jsou zaznamenány trhliny v omítce.
