IDENTIFIKAČNÍ ÚDAJE PÍSKOVCOVÉHO DEKORAČNÍHO FASÁDNÍHO PRVKU

PASPORTIZACE PÍSKOVCOVÝCH PRVKŮ NA ZÁMECKÉ BUDOVĚ V DPS SOKOLNICE

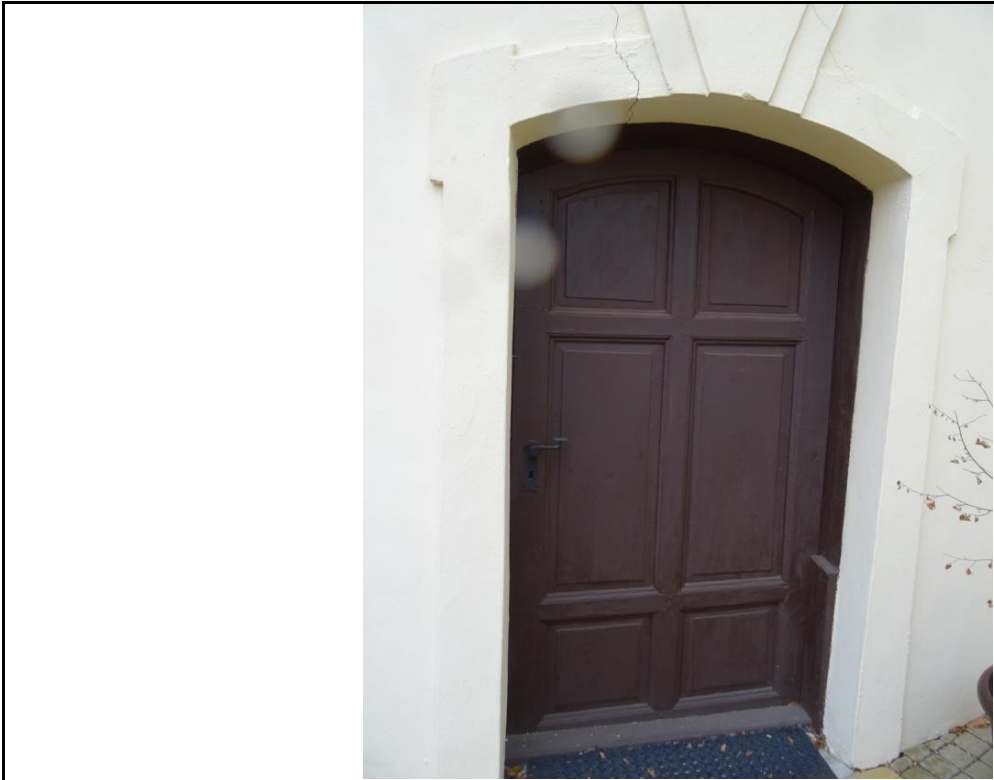
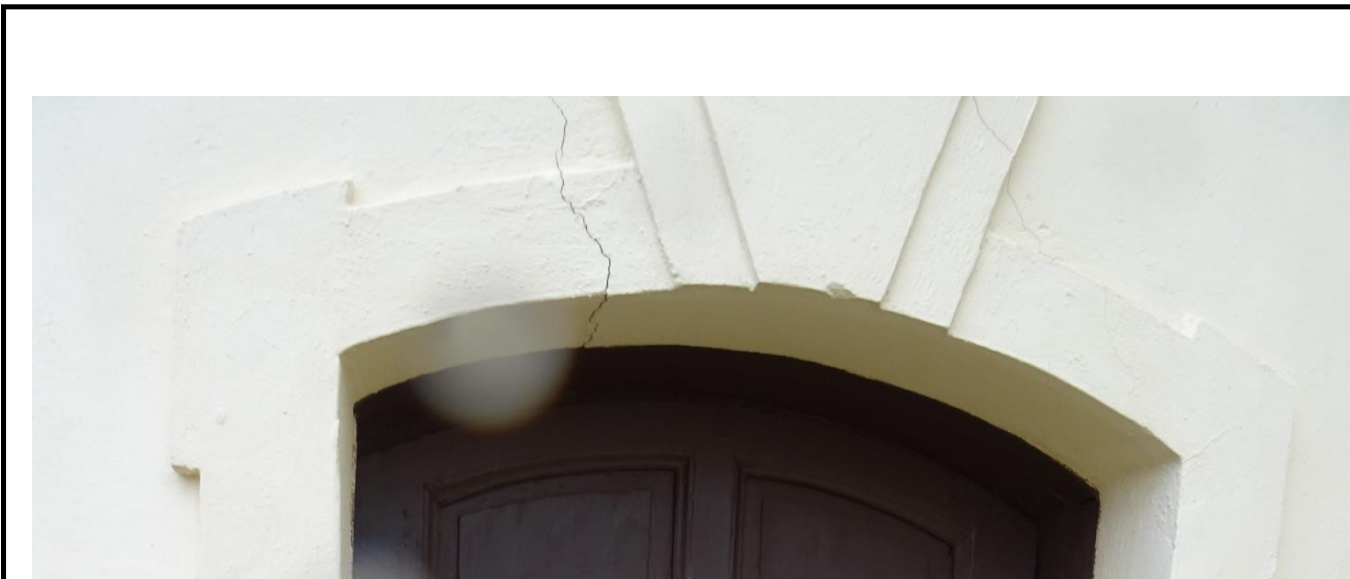
Pořadové číslo prvku:	ON-1.01
Označení tvaru:	ON
Zatřídění dle velikosti:	střední
Celkový technický stav:	4
Orientace fasády:	S

Dekorační prvky v ostění - šambrány. Prvky jsou v dobrém technickém stavu.

Dekorační prvky v nadpraží a ostění dveřního otvoru - vrchní vrstvy omítky nejsou nijak výrazně znečištěny.

V místě nadpraží jsou zaznamenány trhliny v omítce.

Poškození	Míra poškození				
	0	25%	50%	75%	100%
Mechanické poškození					
Biotické poškození					
Statické a tektonické poškození					
Stupeň znečištění prvku					
Celkový technický stav	4 - Špatný technický stav

Oprava bude provedena dle koncepce restaurátorského zásahu, uvedenou v kapitole D.7 Koncepce restaurátorského zásahu v rozsahu bodů 1 až 9. Předpokládané náklady restaurování činí ■■■■■ Kč bez DPH.

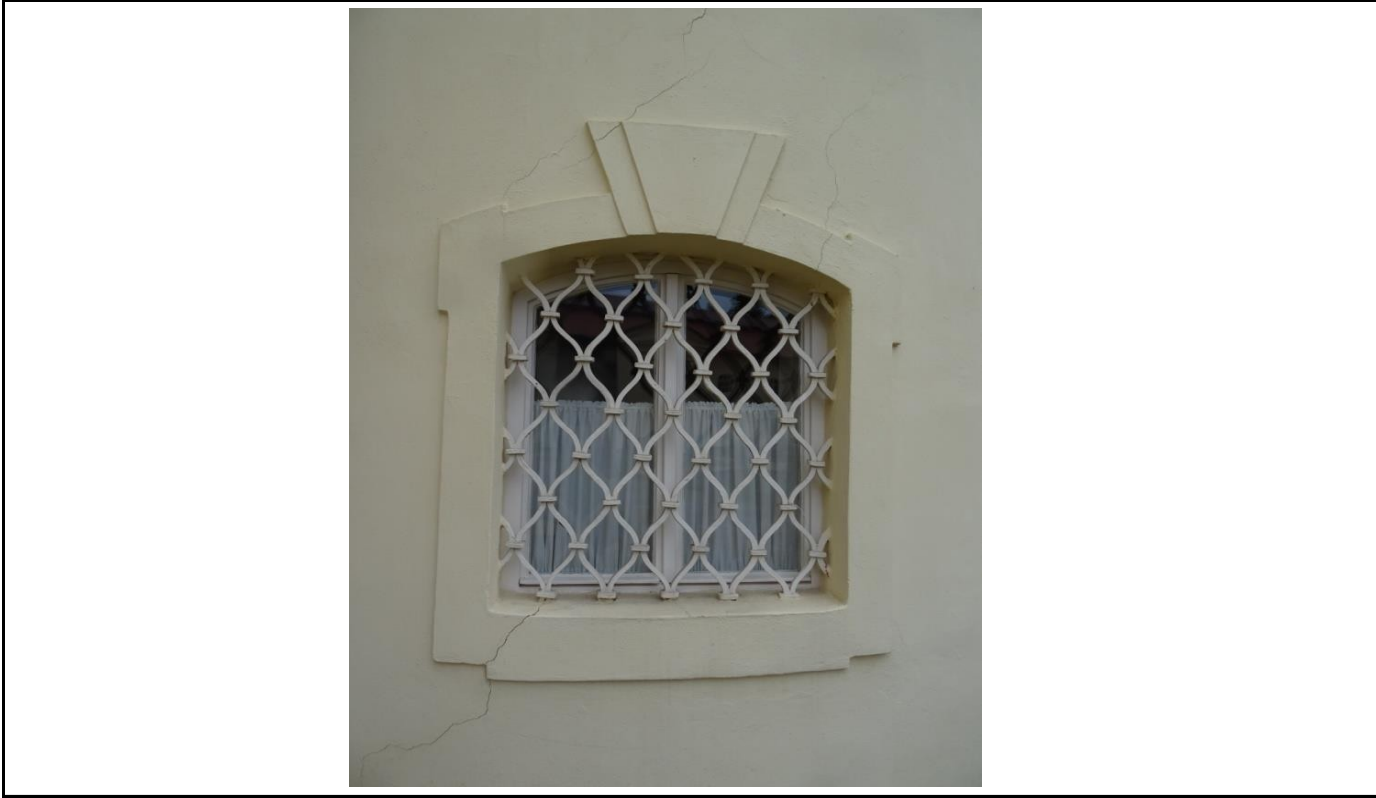
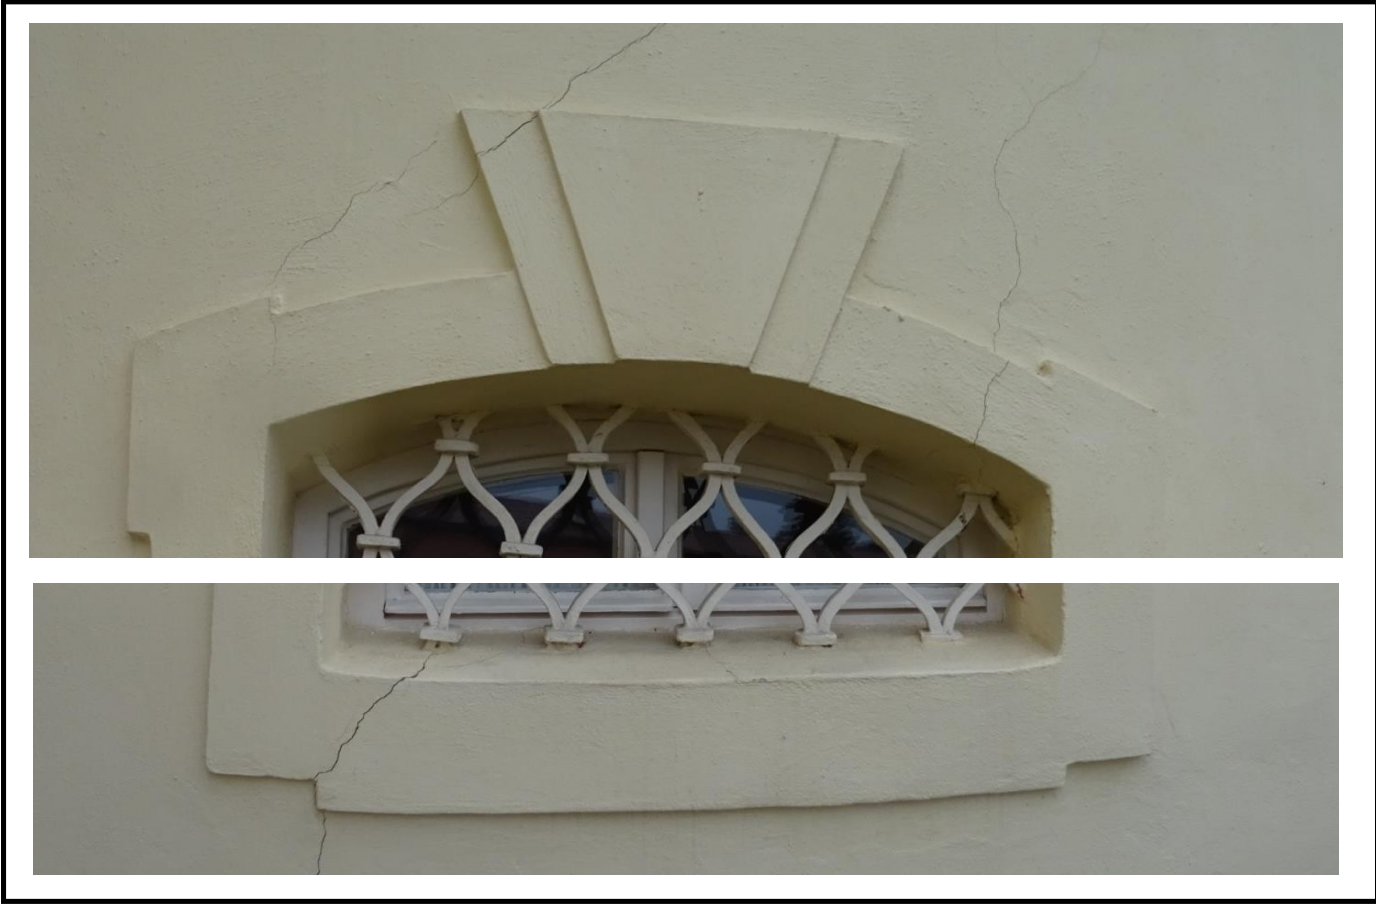
Pořadové číslo prvku:	ON-1.02
Označení tvaru:	ON
Zatřídění dle velikosti:	střední
Celkový technický stav:	4
Orientace fasády:	S

Dekorační prvky v ostění - šambrány. Prvky jsou v horším technickém stavu.

Dekorační prvky v nadpraží a v místě parapetu okenního otvoru - vrchní vrstvy omítky nejsou nijak výrazně znečištěny.

V místě parapetu a nadpraží jsou zaznamenány trhliny v omítce.

Poškození	Míra poškození				
	0	25%	50%	75%	100%
Mechanické poškození					
Biotické poškození					
Statické a tektonické poškození					
Stupeň znečištění prvku					
Celkový technický stav	4 - Špatný technický stav

Oprava bude provedena dle koncepce restaurátorského zásahu, uvedenou v kapitole D.7 Koncepce restaurátorského zásahu v rozsahu bodů 1 až 9. Předpokládané náklady restaurování činí ■■■■■ Kč bez DPH. Stávající mříž bude repasována.

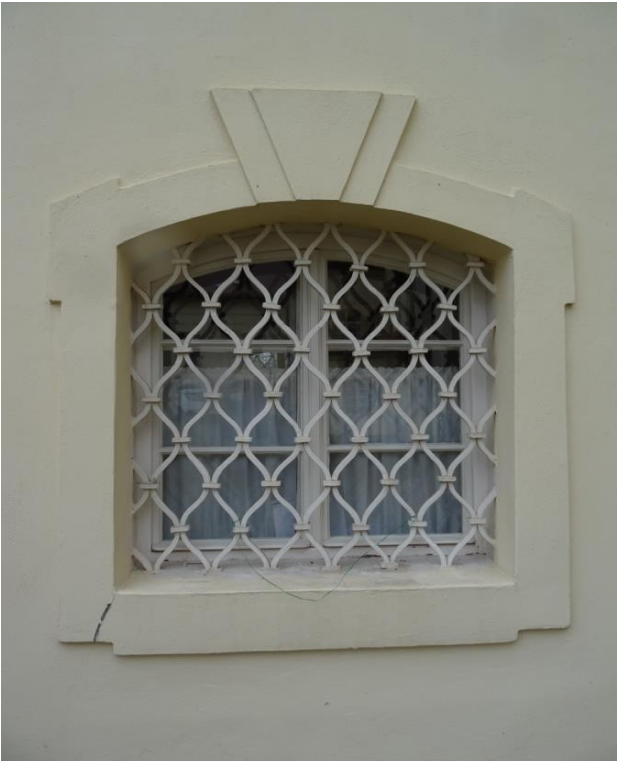
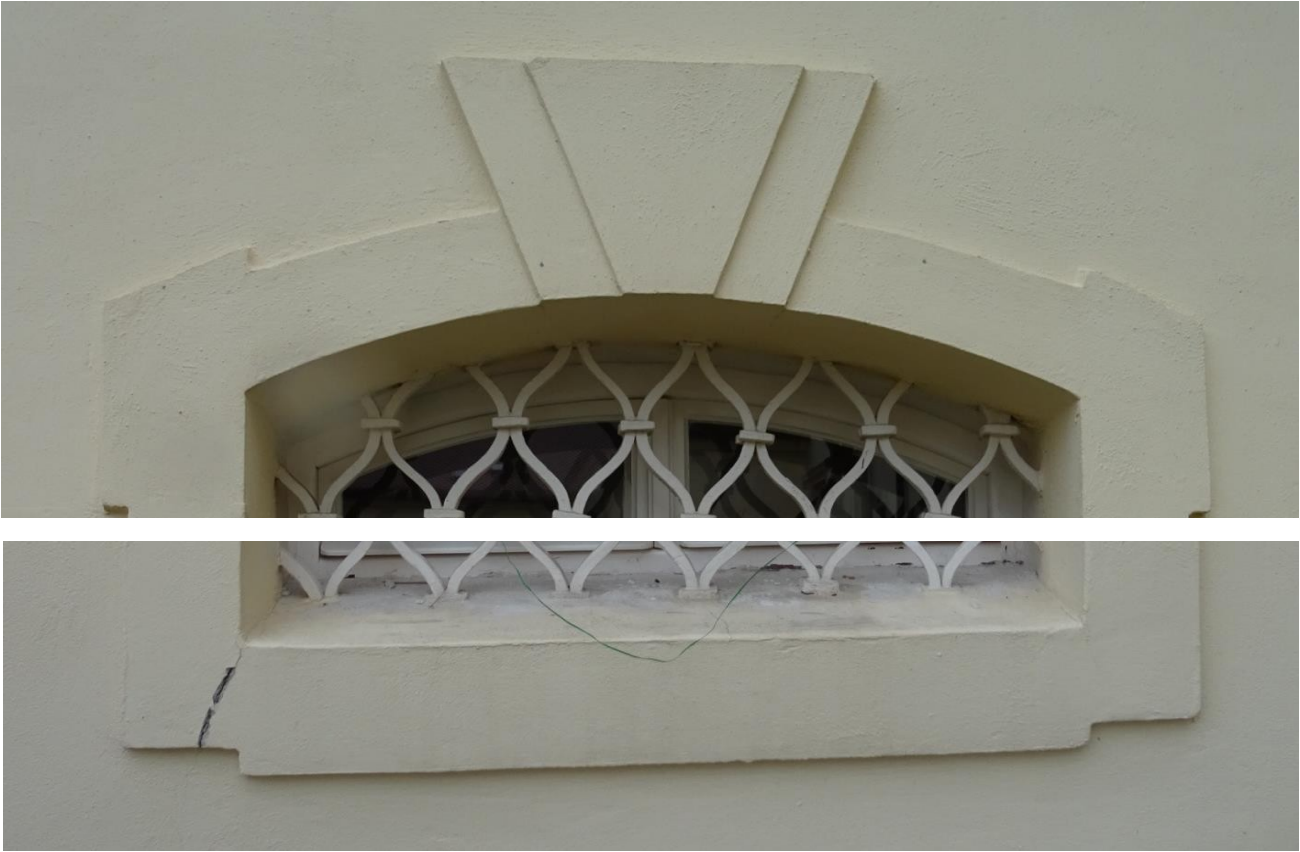
Pořadové číslo prvku:	ON-1.03
Označení tvaru:	ON
Zatřídění dle velikosti:	střední
Celkový technický stav:	4
Orientace fasády:	S

Dekorační prvky v ostění - šambrány. Prvky jsou v horším technickém stavu.

Dekorační prvky v nadpraží a v místě parapetu okenního otvoru - vrchní vrstvy omítky nejsou nijak výrazně znečištěny.

V místě parapetu jsou zaznamenány trhliny v omítce.

Poškození	Míra poškození				
	0	25%	50%	75%	100%
Mechanické poškození					
Biotické poškození					
Statické a tektonické poškození					
Stupeň znečištění prvku					
Celkový technický stav	4 - Špatný technický stav

Oprava bude provedena dle koncepce restaurátorského zásahu, uvedenou v kapitole D.7 Koncepce restaurátorského zásahu v rozsahu bodů 1 až 9. Předpokládané náklady restaurování činí ■■■■■ Kč bez DPH. Stávající mříž bude repasována.

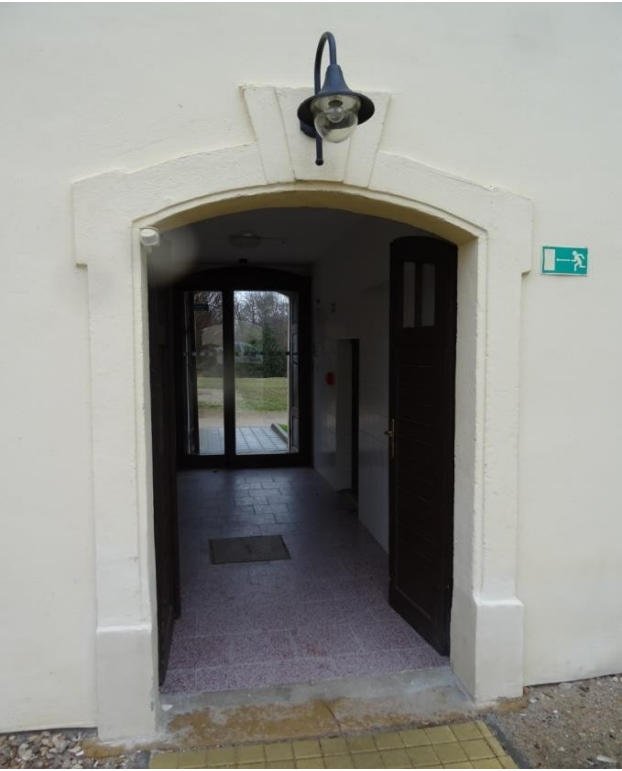
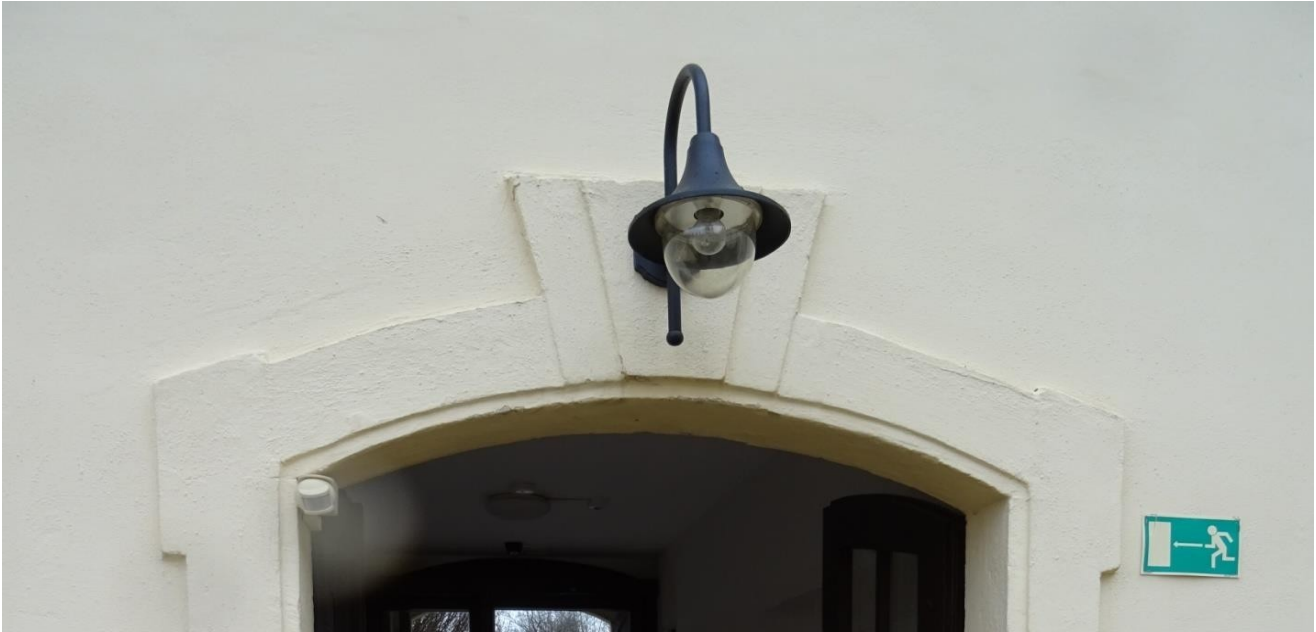
Pořadové číslo prvku:	ON-1.04
Označení tvaru:	ON
Zatřídění dle velikosti:	střední
Celkový technický stav:	2
Orientace fasády:	S

Dekorační prvky v ostění - šambrány. Prvky jsou v dobrém technickém stavu.

Dekorační prvky v nadpraží a ostění dveřního otvoru - vrchní vrstvy omítky nejsou nijak výrazně znečištěny.

Poškození	Míra poškození				
	0	25%	50%	75%	100%
Mechanické poškození					
Biotické poškození					
Statické a tektonické poškození					
Stupeň znečištění prvku					
Celkový technický stav	2 - Dobrý technický stav

Oprava bude provedena dle koncepce restaurátorského zásahu, uvedenou v kapitole D.7 Koncepce restaurátorského zásahu v rozsahu bodů 1 až 9. Předpokládané náklady restaurování činí ■■■■■ Kč bez DPH.

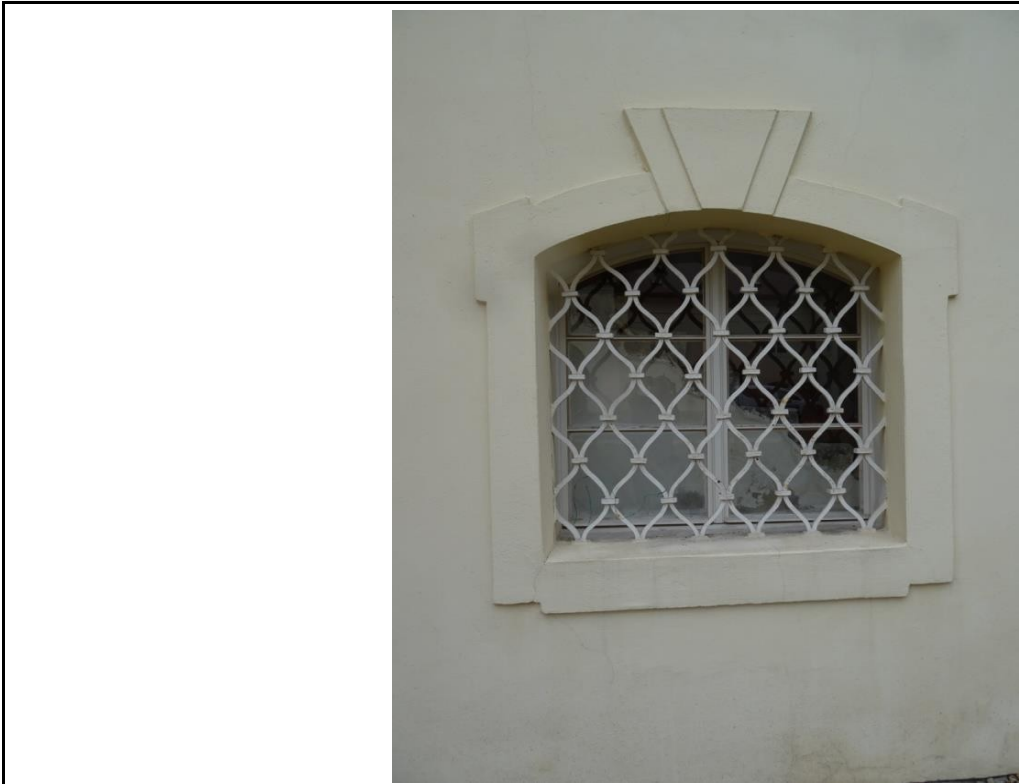
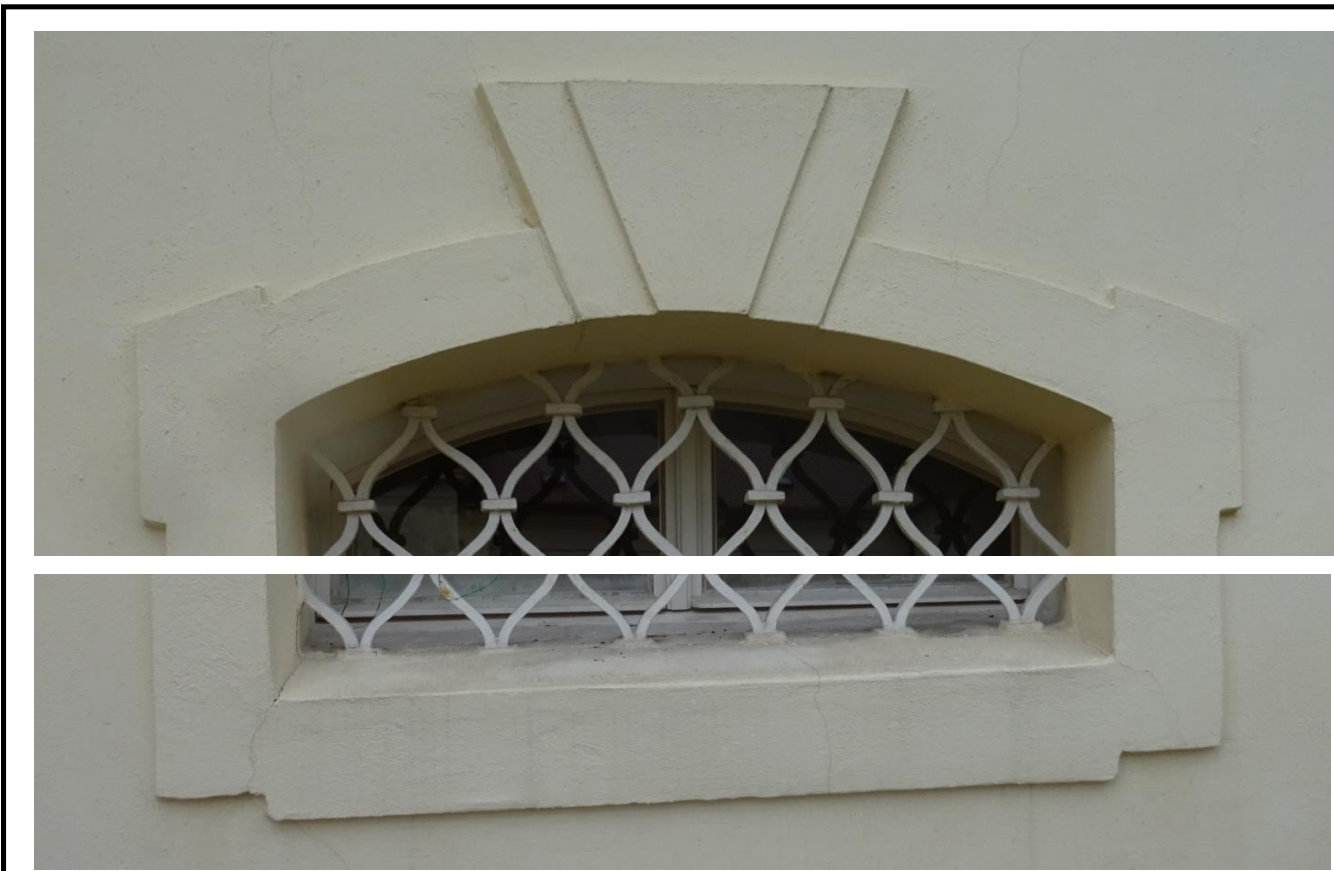
Pořadové číslo prvku:	ON-1.05
Označení tvaru:	ON
Zatřídění dle velikosti:	střední
Celkový technický stav:	3
Orientace fasády:	S

Dekorační prvky v ostění - šambrány. Prvky jsou v dobrém technickém stavu.

Dekorační prvky v nadpraží a v místě parapetu okenního otvoru - vrchní vrstvy omítky nejsou nijak výrazně znečištěny.

V místě parapetu jsou zaznamenány trhliny v omítce.

Poškození	Míra poškození				
	0	25%	50%	75%	100%
Mechanické poškození					
Biotické poškození					
Statické a tektonické poškození					
Stupeň znečištění prvku					
Celkový technický stav	3 - Horší technický stav

Oprava bude provedena dle koncepce restaurátorského zásahu, uvedenou v kapitole D.7 Koncepce restaurátorského zásahu v rozsahu bodů 1 až 9. Předpokládané náklady restaurování činí █████ Kč bez DPH. Stávající mříž bude repasována.

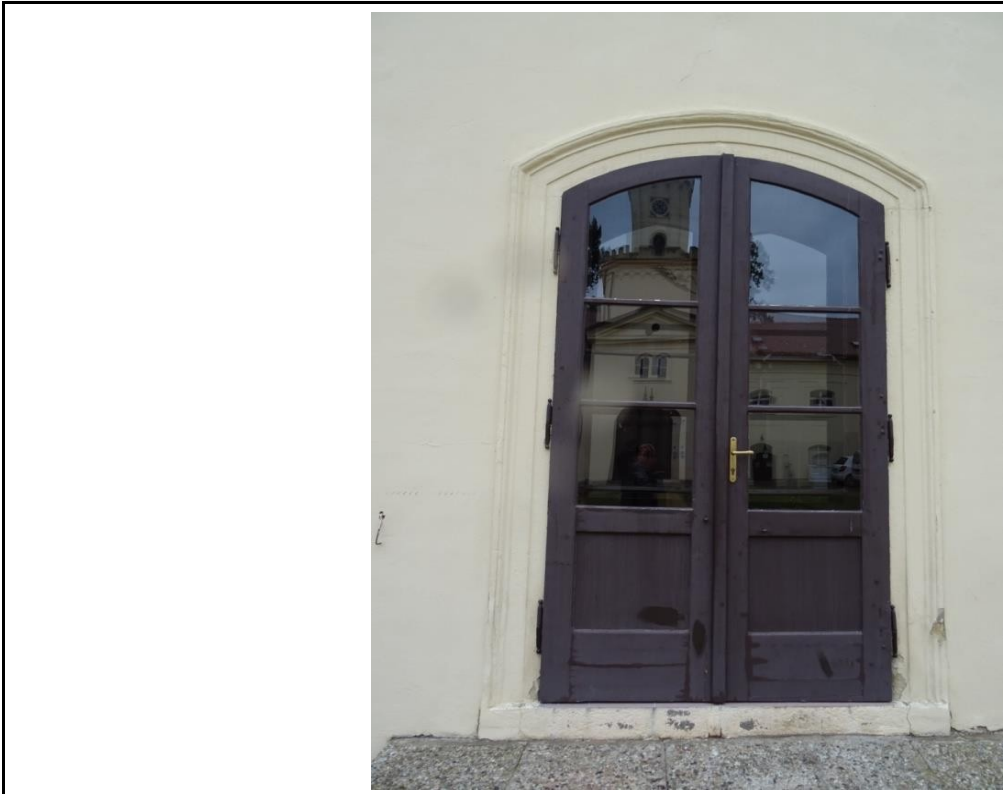
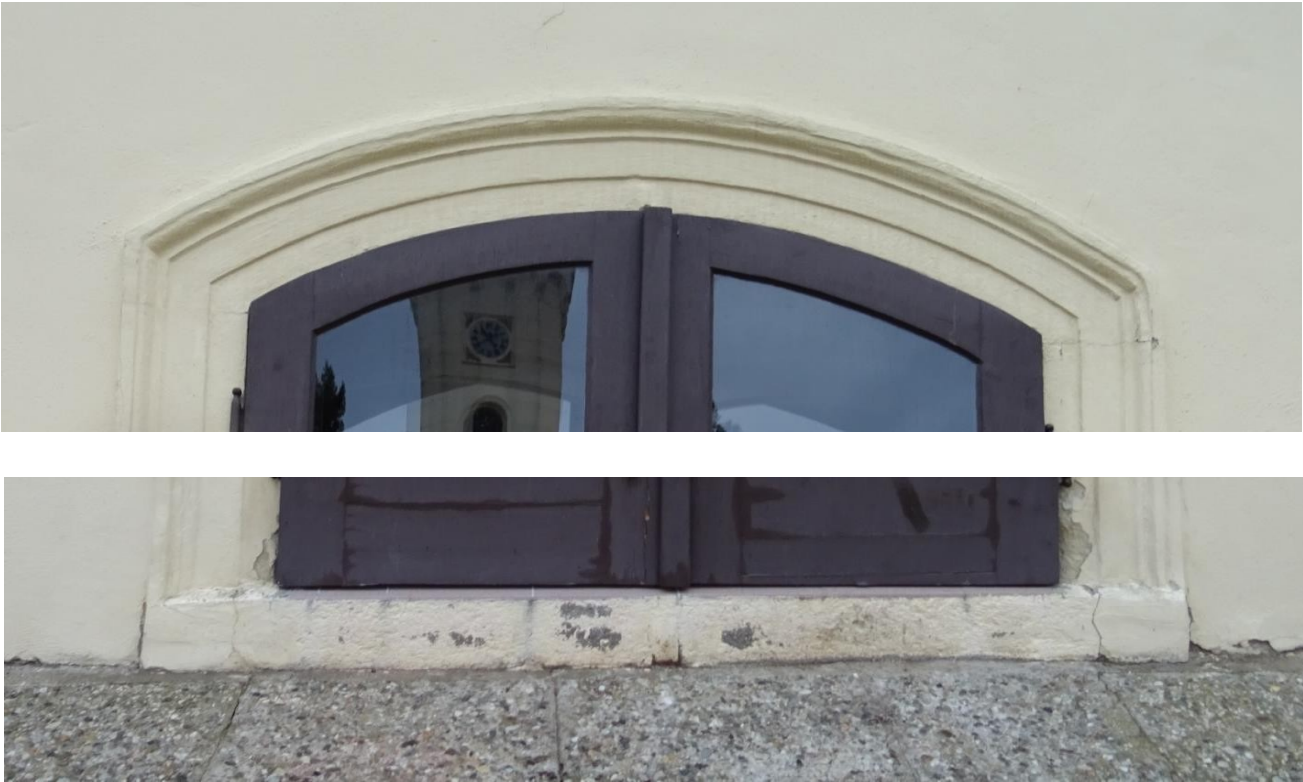
Pořadové číslo prvku:	ON-1.06
Označení tvaru:	ON
Zatřídění dle velikosti:	střední
Celkový technický stav:	4
Orientace fasády:	S

Dekorační prvky v ostění - šambrány. Prvky jsou v dobrém technickém stavu.

Dekorační prvky v nadpraží a ostění dveřního otvoru - vrchní vrstvy omítky nejsou nijak výrazně znečištěny.

V místě prahu jsou zaznamenány trhliny.

Poškození	Míra poškození				
	0	25%	50%	75%	100%
Mechanické poškození					
Biotické poškození					
Statické a tektonické poškození					
Stupeň znečištění prvku					
Celkový technický stav	4 - Špatný technický stav

Oprava bude provedena dle koncepce restaurátorského zásahu, uvedenou v kapitole D.7 Koncepce restaurátorského zásahu v rozsahu bodů 1 až 9. Předpokládané náklady restaurování činí ■■■■■ Kč bez DPH.

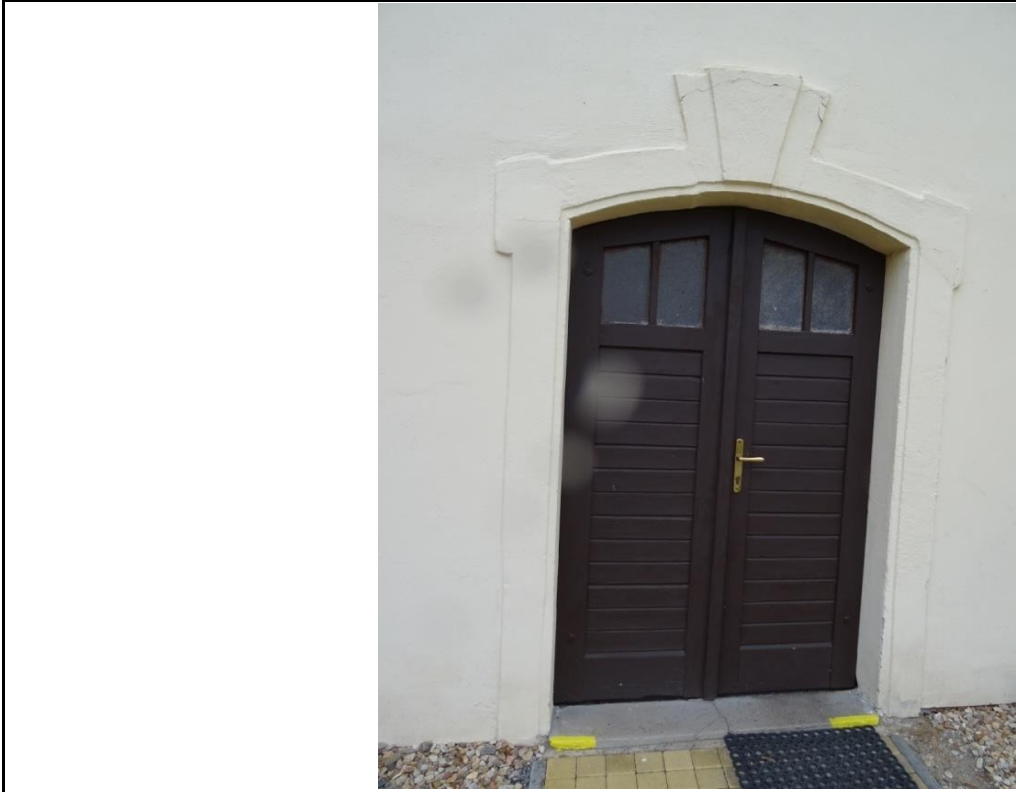
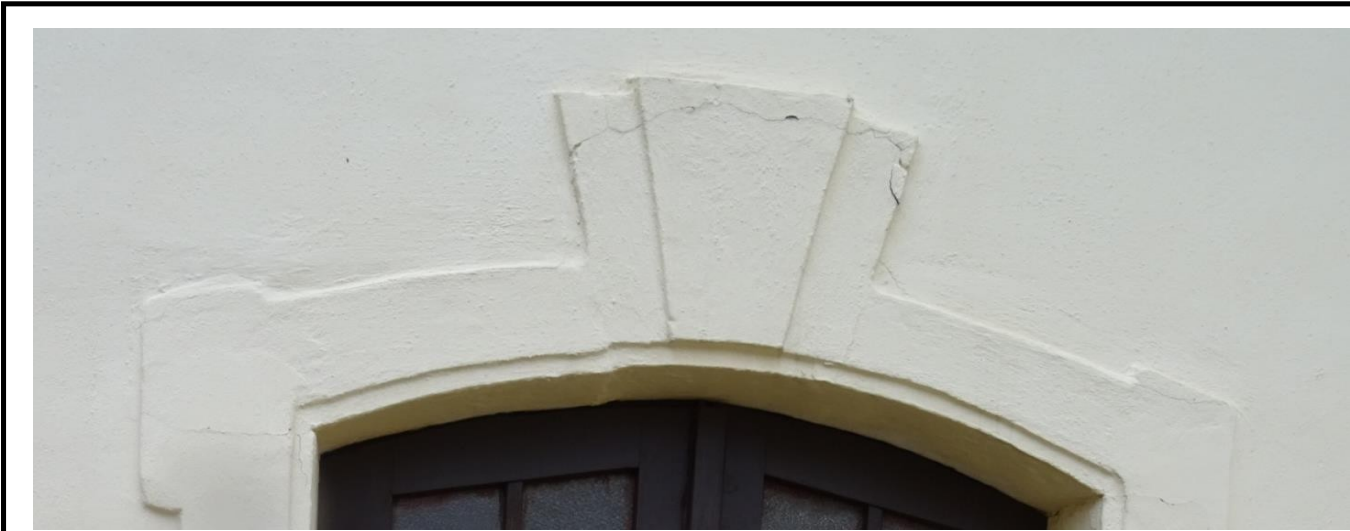
Pořadové číslo prvku:	ON-1.07
Označení tvaru:	ON
Zatřídění dle velikosti:	střední
Celkový technický stav:	3
Orientace fasády:	S

Dekorační prvky v ostění - šambrány. Prvky jsou v dobrém technickém stavu.

Dekorační prvky v nadpraží a ostění dveřního otvoru - vrchní vrstvy omítky nejsou nijak výrazně znečištěny.

V místě nadpraží jsou zaznamenány trhliny v omítce.

Poškození	Míra poškození				
	0	25%	50%	75%	100%
Mechanické poškození					
Biotické poškození					
Statické a tektonické poškození					
Stupeň znečištění prvku					
Celkový technický stav	3 - Horší technický stav

Oprava bude provedena dle koncepce restaurátorského zásahu, uvedenou v kapitole D.7 Koncepce restaurátorského zásahu v rozsahu bodů 1 až 9. Předpokládané náklady restaurování činí ■■■■■ Kč bez DPH.

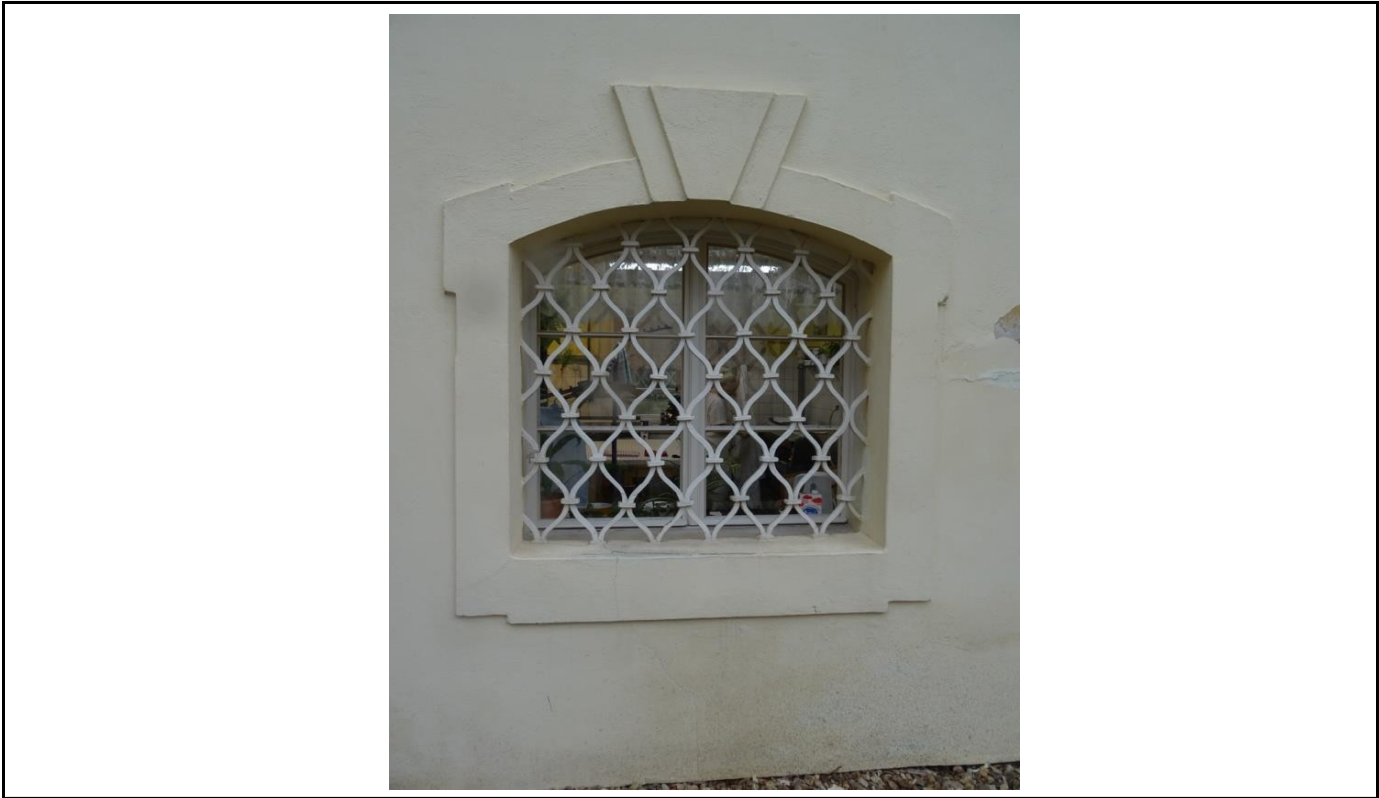
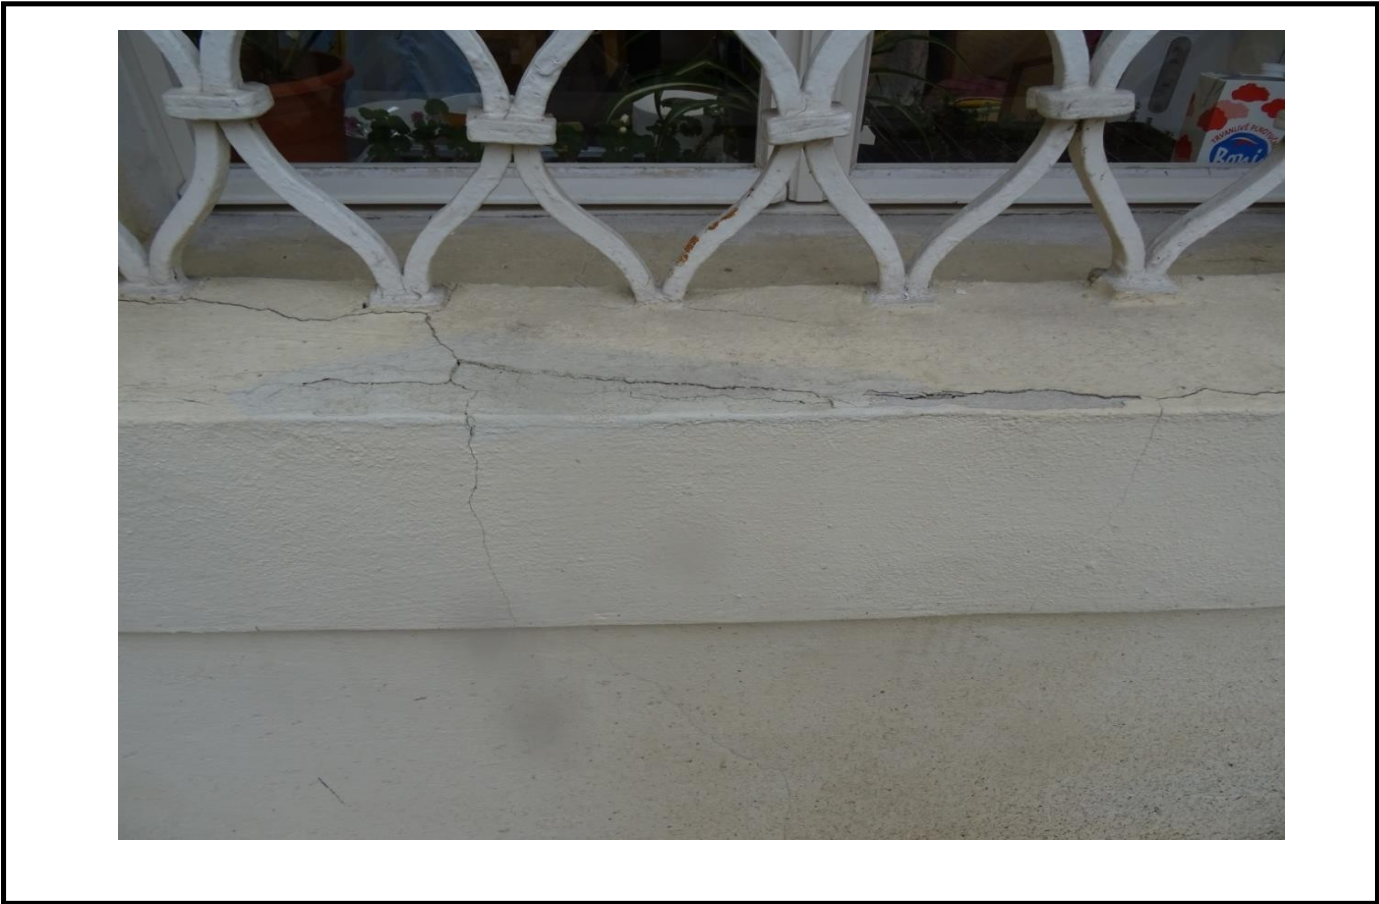
Pořadové číslo prvku:	ON-1.08
Označení tvaru:	ON
Zatřídění dle velikosti:	střední
Celkový technický stav:	4
Orientace fasády:	S

Dekorační prvky v ostění - šambrány. Prvky jsou v dobrém technickém stavu.

Dekorační prvky v nadpraží a v místě parapetu okenního otvoru - vrchní vrstvy omítky nejsou nijak výrazně znečištěny.

V místě parapetu jsou zaznamenány trhliny v omítce.

Poškození	Míra poškození				
	0	25%	50%	75%	100%
Mechanické poškození					
Biotické poškození					
Statické a tektonické poškození					
Stupeň znečištění prvku					
Celkový technický stav	4 - Špatný technický stav

Oprava bude provedena dle koncepce restaurátorského zásahu, uvedenou v kapitole D.7 Koncepce restaurátorského zásahu v rozsahu bodů 1 až 9. Předpokládané náklady restaurování činí █████ Kč bez DPH. Stávající mříž bude repasována.

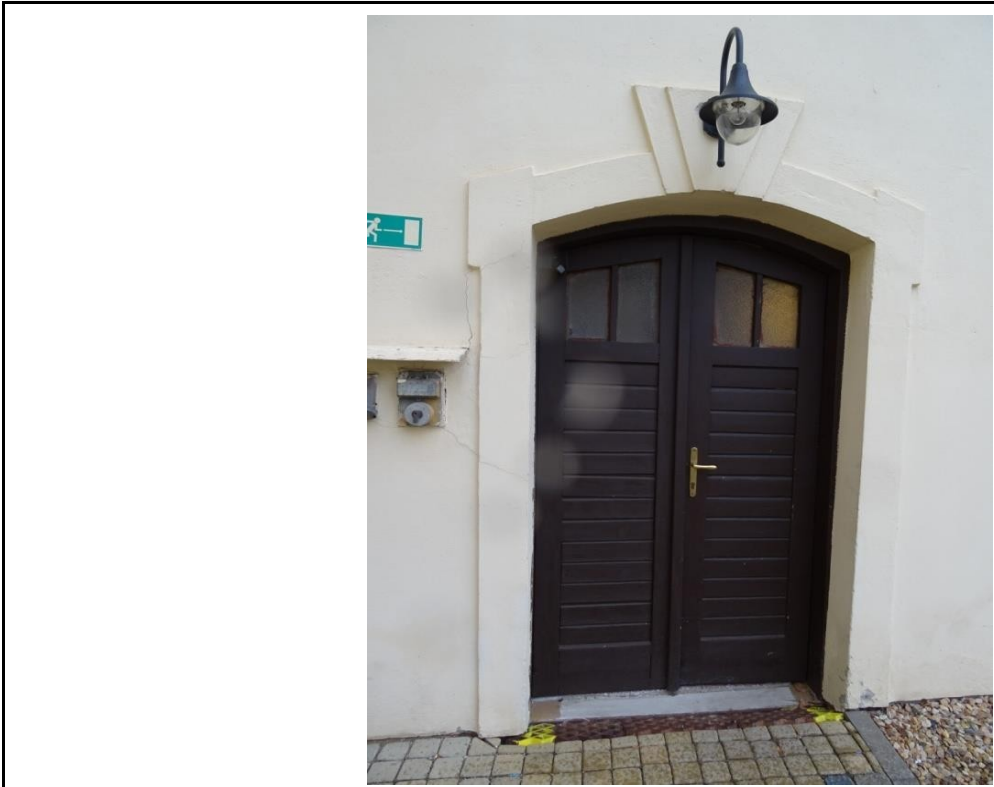
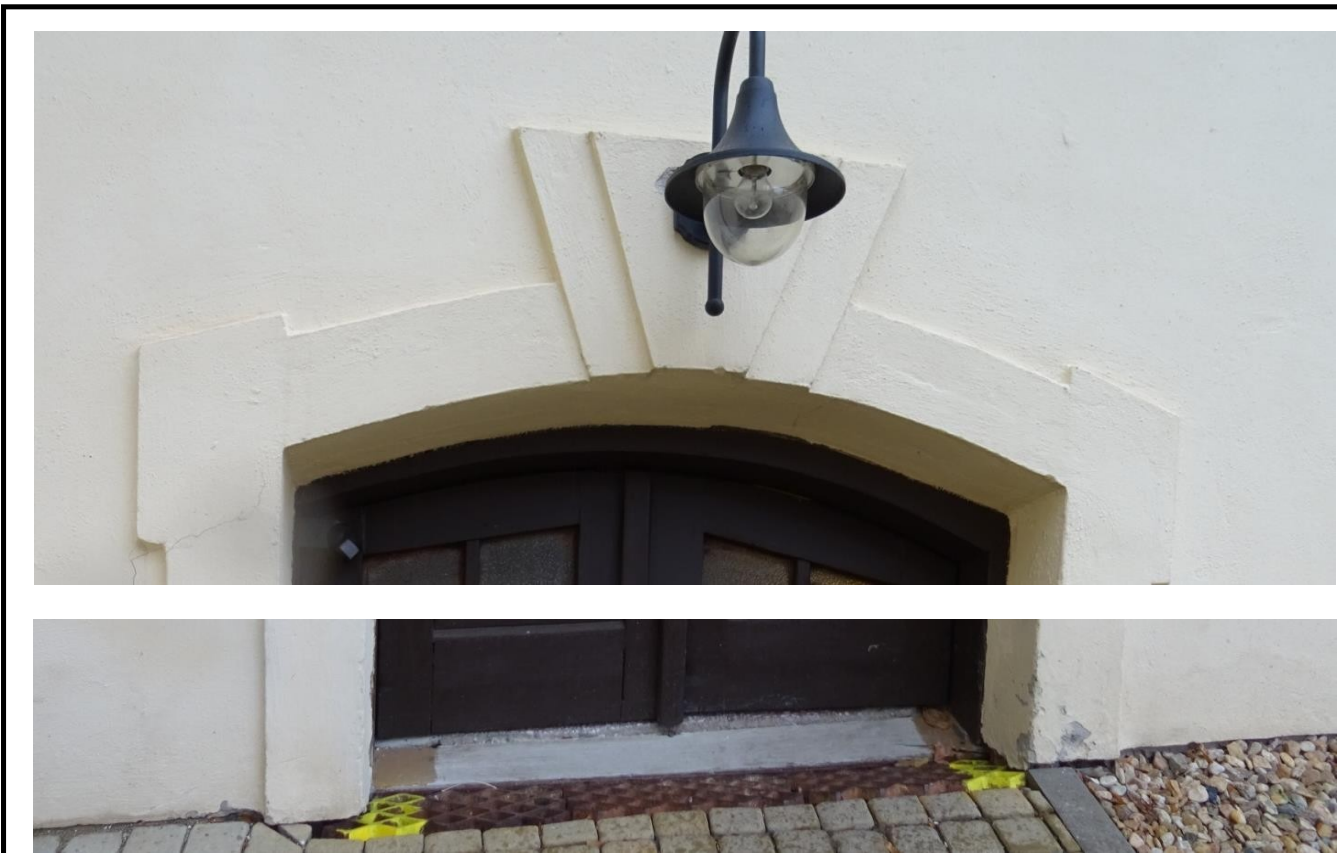
Pořadové číslo prvku:	ON-1.09
Označení tvaru:	ON
Zatřídění dle velikosti:	střední
Celkový technický stav:	3
Orientace fasády:	S

Dekorační prvky v ostění - šambrány. Prvky jsou v dobrém technickém stavu.

Dekorační prvky v nadpraží a ostění dveřního otvoru - vrchní vrstvy omítky nejsou nijak výrazně znečištěny.

V místě nadpraží a ostění jsou zaznamenány trhliny v omítce.

Poškození	Míra poškození				
	0	25%	50%	75%	100%
Mechanické poškození					
Biotické poškození					
Statické a tektonické poškození					
Stupeň znečištění prvku					
Celkový technický stav	3 - Horší technický stav

Oprava bude provedena dle koncepce restaurátorského zásahu, uvedenou v kapitole D.7 Koncepce restaurátorského zásahu v rozsahu bodů 1 až 9. Předpokládané náklady restaurování činí ■■■■■ Kč bez DPH.

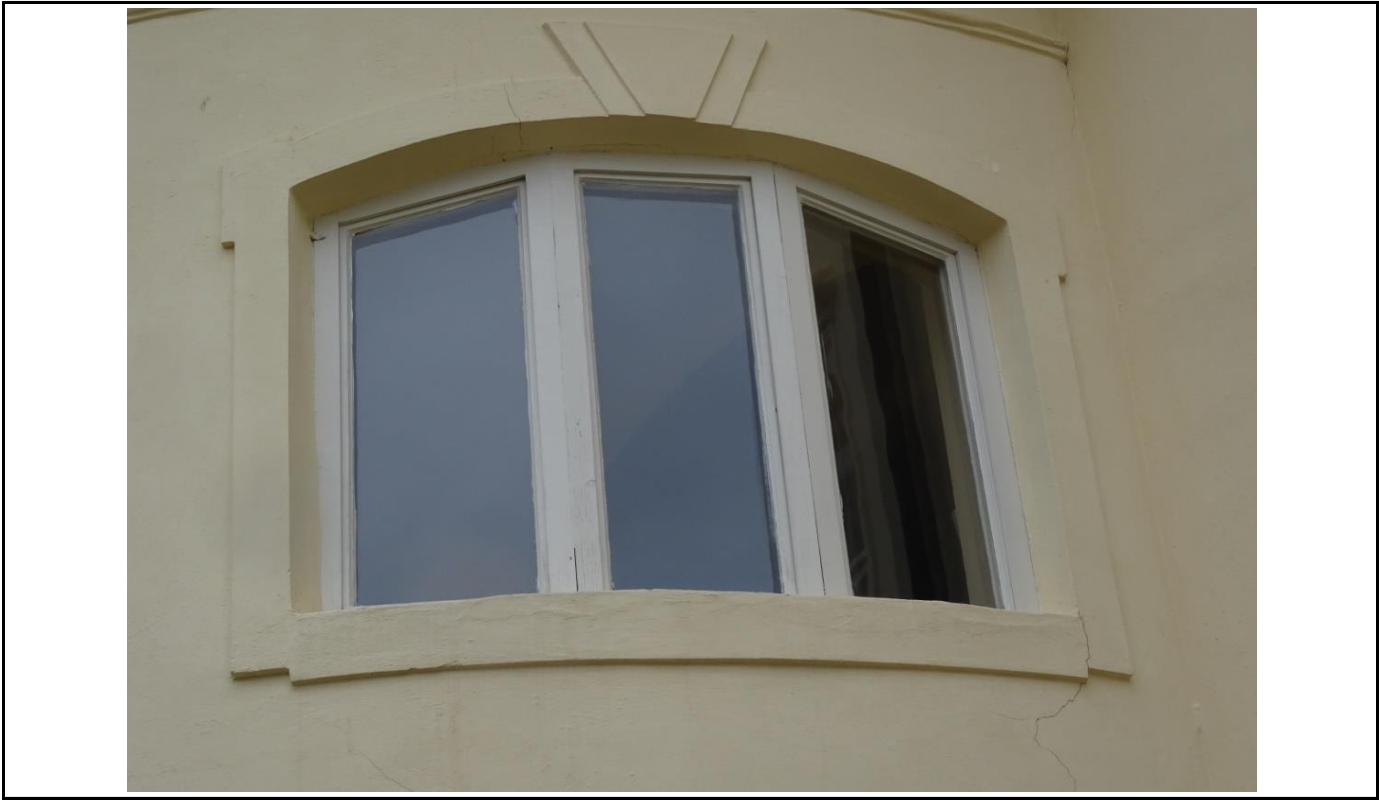
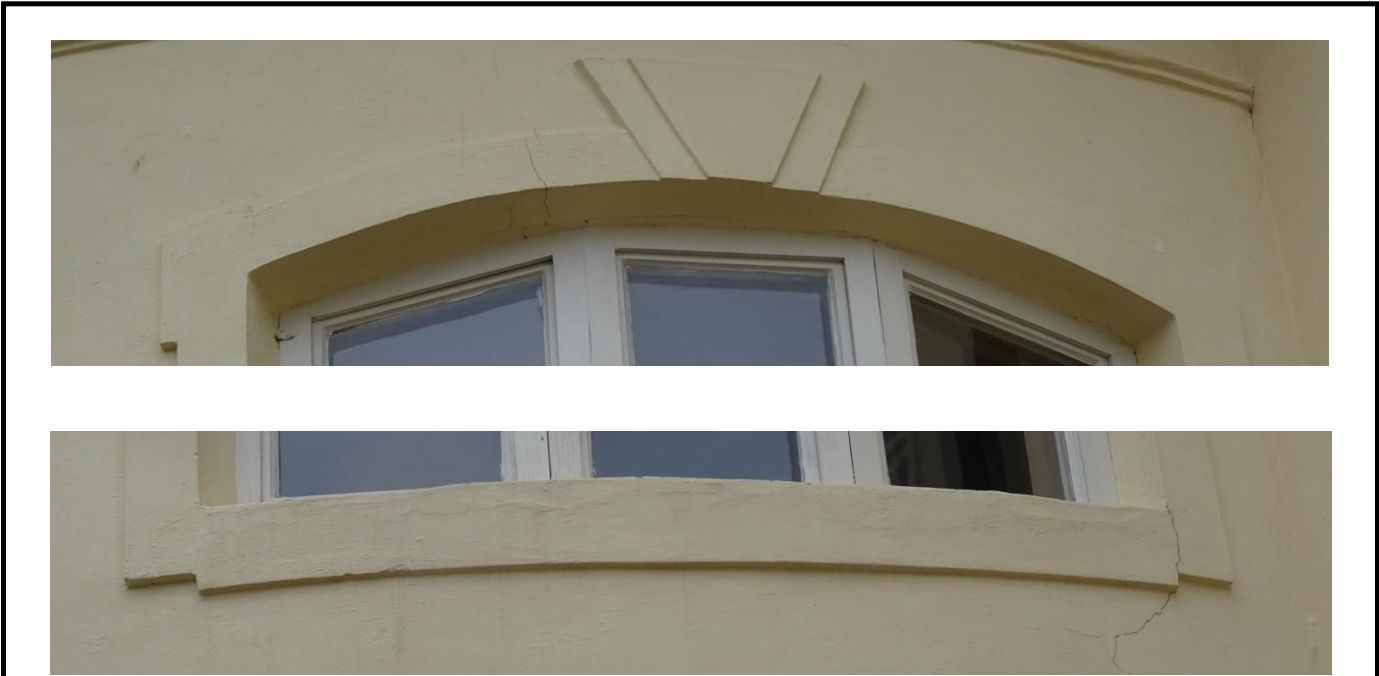
Pořadové číslo prvku:	ON-2.10
Označení tvaru:	ON
Zatřídění dle velikosti:	střední
Celkový technický stav:	3
Orientace fasády:	S

Dekorační prvky v ostění - šambrány. Prvky jsou v dobrém technickém stavu.

Dekorační prvky v nadpraží a v místě parapetu okenního otvoru - vrchní vrstvy omítky nejsou nijak výrazně znečištěny.

V místě parapetu a nadpraží jsou zaznamenány trhliny v omítce.

Poškození	Míra poškození				
	0	25%	50%	75%	100%
Mechanické poškození					
Biotické poškození					
Statické a tektonické poškození					
Stupeň znečištění prvku					
Celkový technický stav	3 - Horší technický stav

Oprava bude provedena dle koncepce restaurátorského zásahu, uvedenou v kapitole D.7 Koncepce restaurátorského zásahu v rozsahu bodů 1 až 9. Předpokládané náklady restaurování činí ■■■■■ Kč bez DPH.

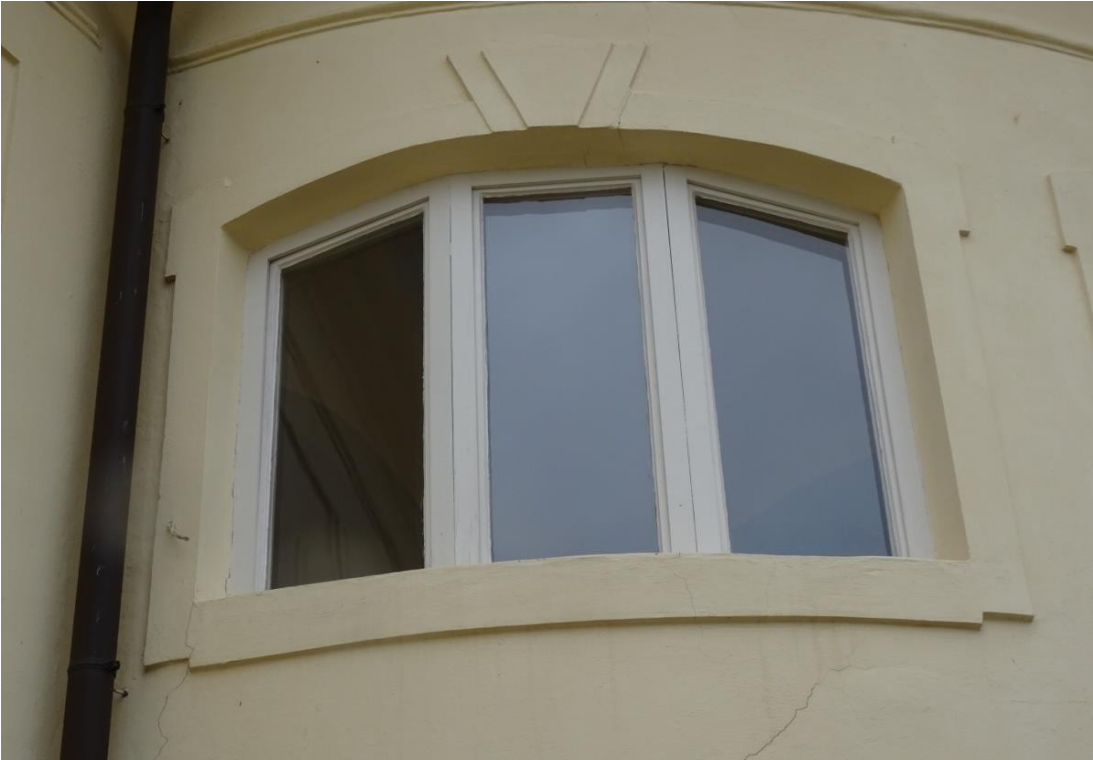
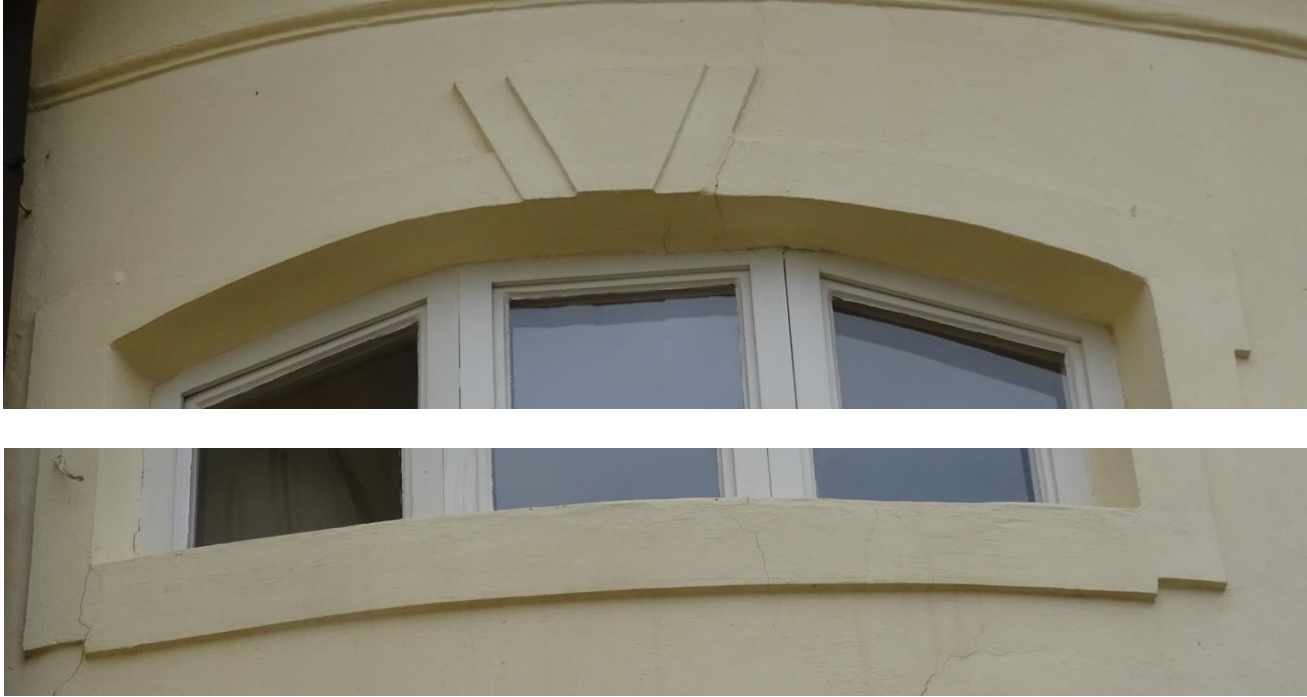
Pořadové číslo prvku:	ON-2.11
Označení tvaru:	ON
Zatřídění dle velikosti:	střední
Celkový technický stav:	3
Orientace fasády:	S

Dekorační prvky v ostění - šambrány. Prvky jsou v dobrém technickém stavu.

Dekorační prvky v nadpraží a v místě parapetu okenního otvoru - vrchní vrstvy omítky nejsou nijak výrazně znečištěny.

V místě parapetu a nadpraží jsou zaznamenány trhliny v omítce.

Poškození	Míra poškození				
	0	25%	50%	75%	100%
Mechanické poškození					
Biotické poškození					
Statické a tektonické poškození					
Stupeň znečištění prvku					
Celkový technický stav	3 - Horší technický stav

Oprava bude provedena dle koncepce restaurátorského zásahu, uvedenou v kapitole D.7 Koncepce restaurátorského zásahu v rozsahu bodů 1 až 9. Předpokládané náklady restaurování činí ■■■■■ Kč bez DPH.
