IDENTIFIKAČNÍ ÚDAJE PÍSKOVCOVÉHO DEKORAČNÍHO FASÁDNÍHO PRVKU

PASPORTIZACE PÍSKOVCOVÝCH PRVKŮ NA ZÁMECKÉ BUDOVĚ V DPS SOKOLNICE

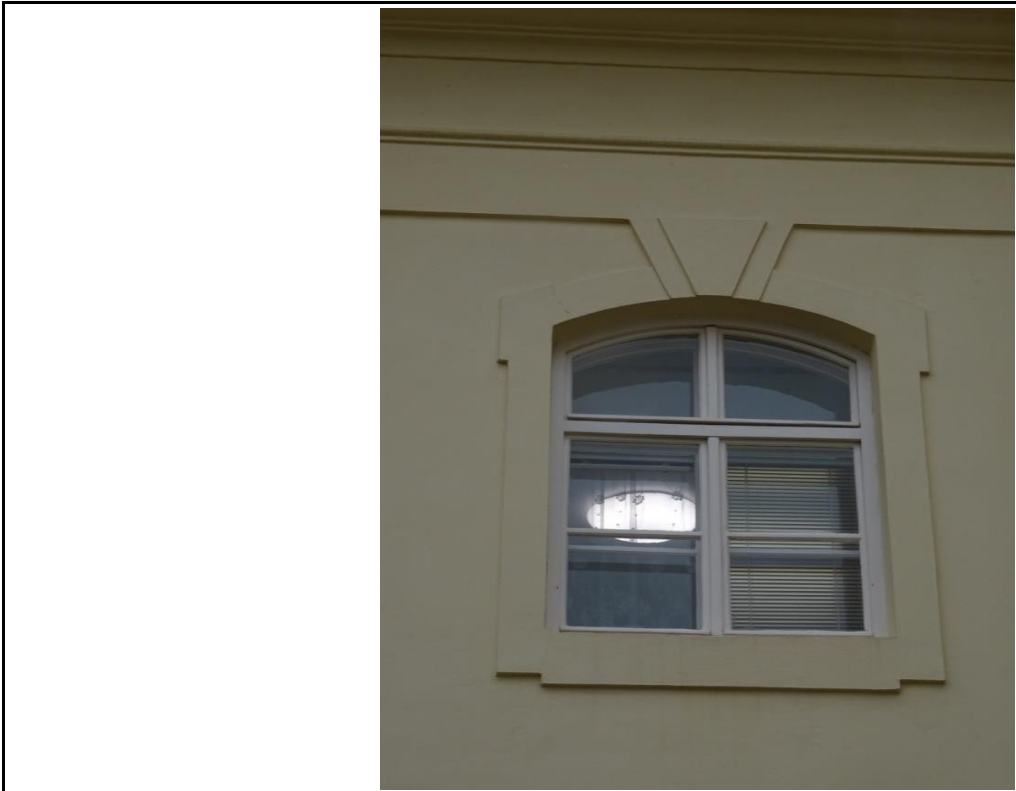
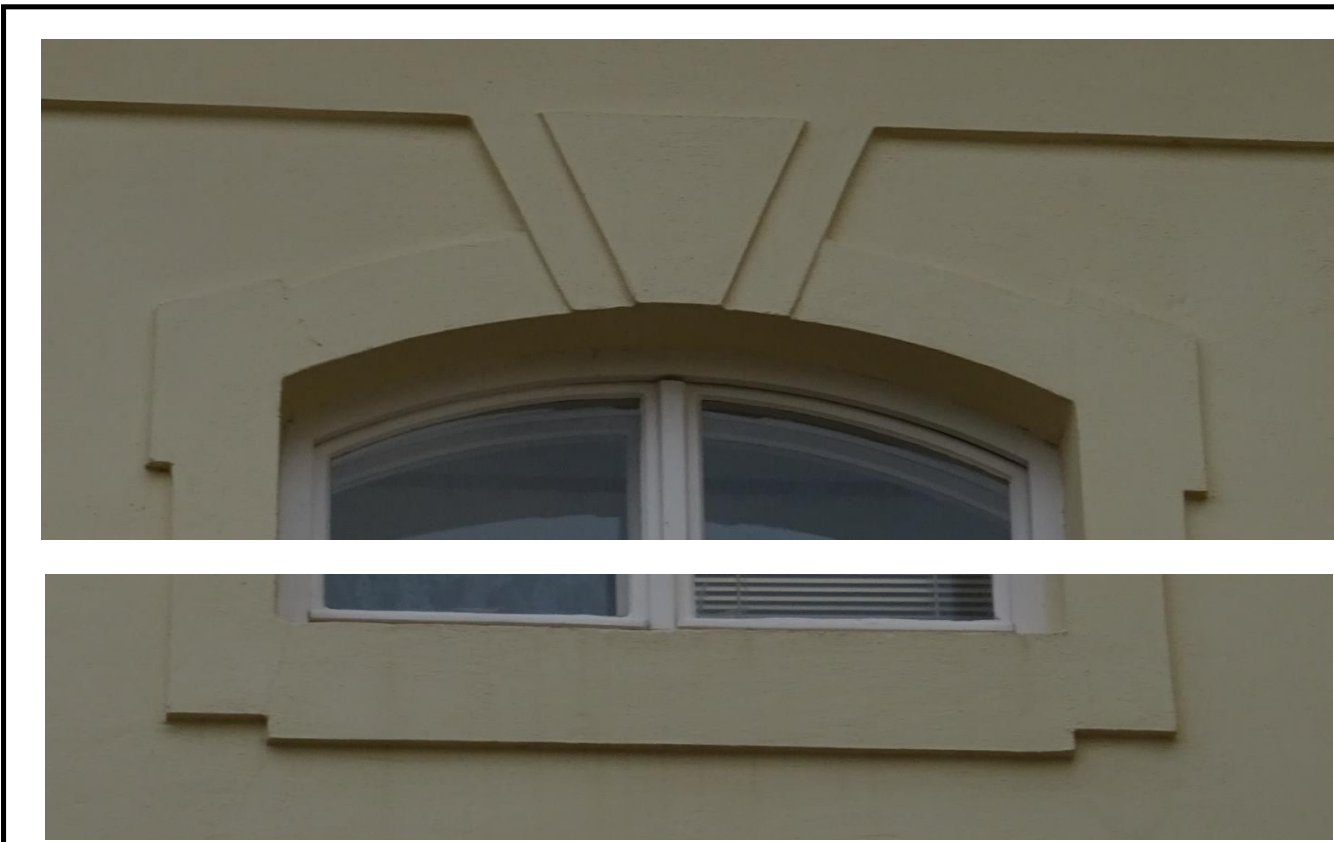
Pořadové číslo prvku:	ON-2.12
Označení tvaru:	ON
Zatřídění dle velikosti:	střední
Celkový technický stav:	1
Orientace fasády:	S

Dekorační prvky v ostění - šambrány. Prvky jsou v dobrém technickém stavu.

Dekorační prvky v nadpraží a v místě parapetu okenního otvoru - vrchní vrstvy omítky nejsou nijak výrazně znečištěny.

Poškození	Míra poškození				
	0	25%	50%	75%	100%
Mechanické poškození					
Biotické poškození					
Statické a tektonické poškození					
Stupeň znečištění prvku					
Celkový technický stav	1 - Velmi dobrý technický stav

Oprava bude provedena dle koncepce restaurátorského zásahu, uvedenou v kapitole D.7 Koncepce restaurátorského zásahu v rozsahu bodů 1 až 9. Předpokládané náklady restaurování činí ■■■■■ Kč bez DPH.

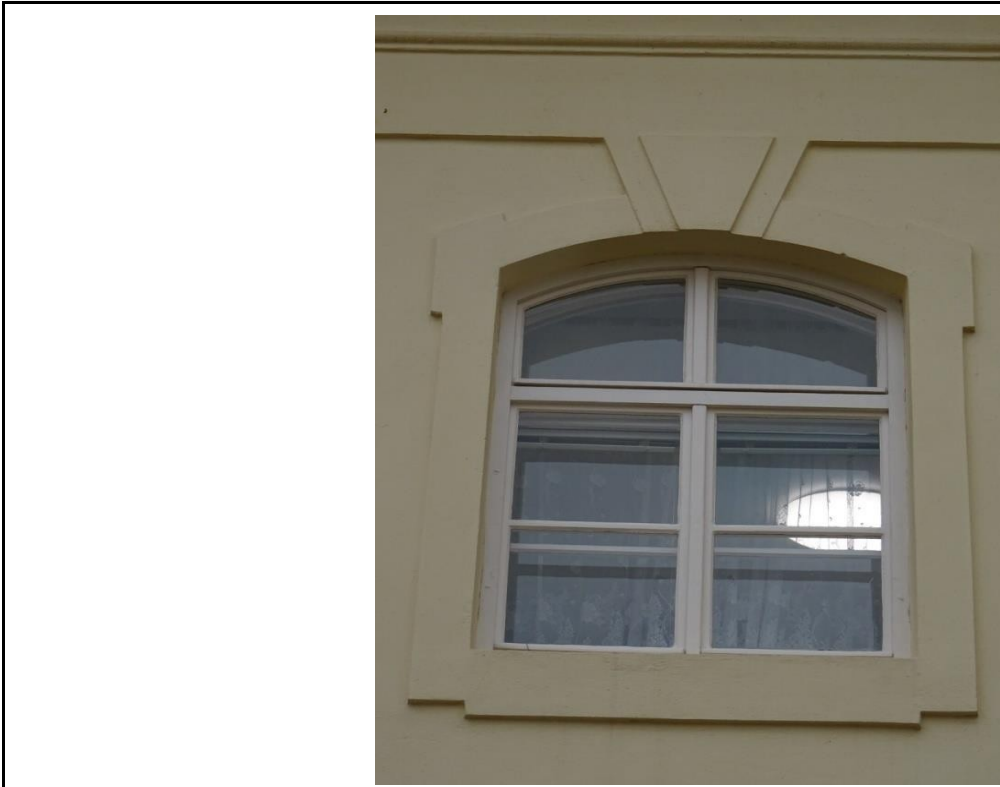
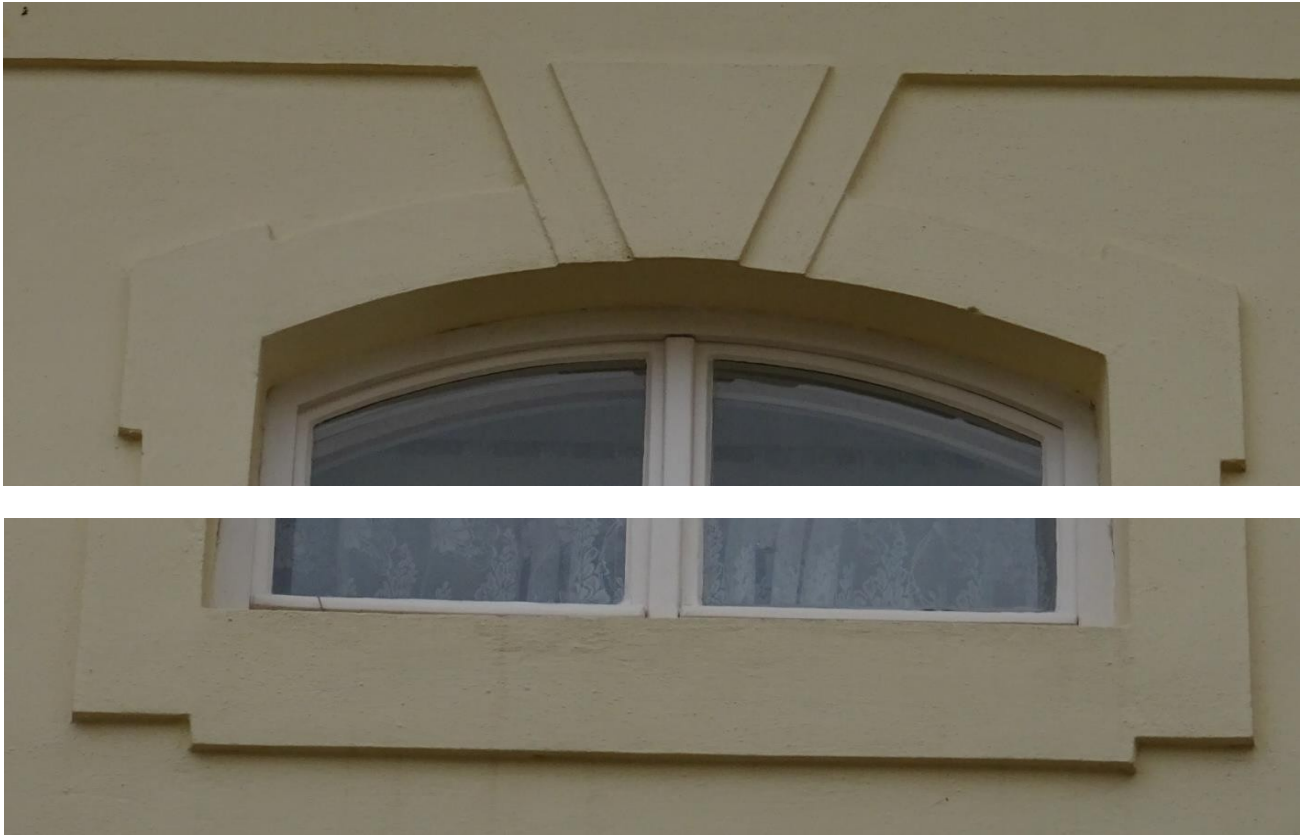
Pořadové číslo prvku:	ON-2.13
Označení tvaru:	ON
Zatřídění dle velikosti:	střední
Celkový technický stav:	1
Orientace fasády:	S

Dekorační prvky v ostění - šambrány. Prvky jsou v dobrém technickém stavu.

Dekorační prvky v nadpraží a v místě parapetu okenního otvoru - vrchní vrstvy omítky nejsou nijak výrazně znečištěny.

Poškození	Míra poškození				
	0	25%	50%	75%	100%
Mechanické poškození					
Biotické poškození					
Statické a tektonické poškození					
Stupeň znečištění prvku					
Celkový technický stav	1 - Velmi dobrý technický stav

Oprava bude provedena dle koncepce restaurátorského zásahu, uvedenou v kapitole D.7 Koncepce restaurátorského zásahu v rozsahu bodů 1 až 9. Předpokládané náklady restaurování činí ■■■■■ Kč bez DPH.

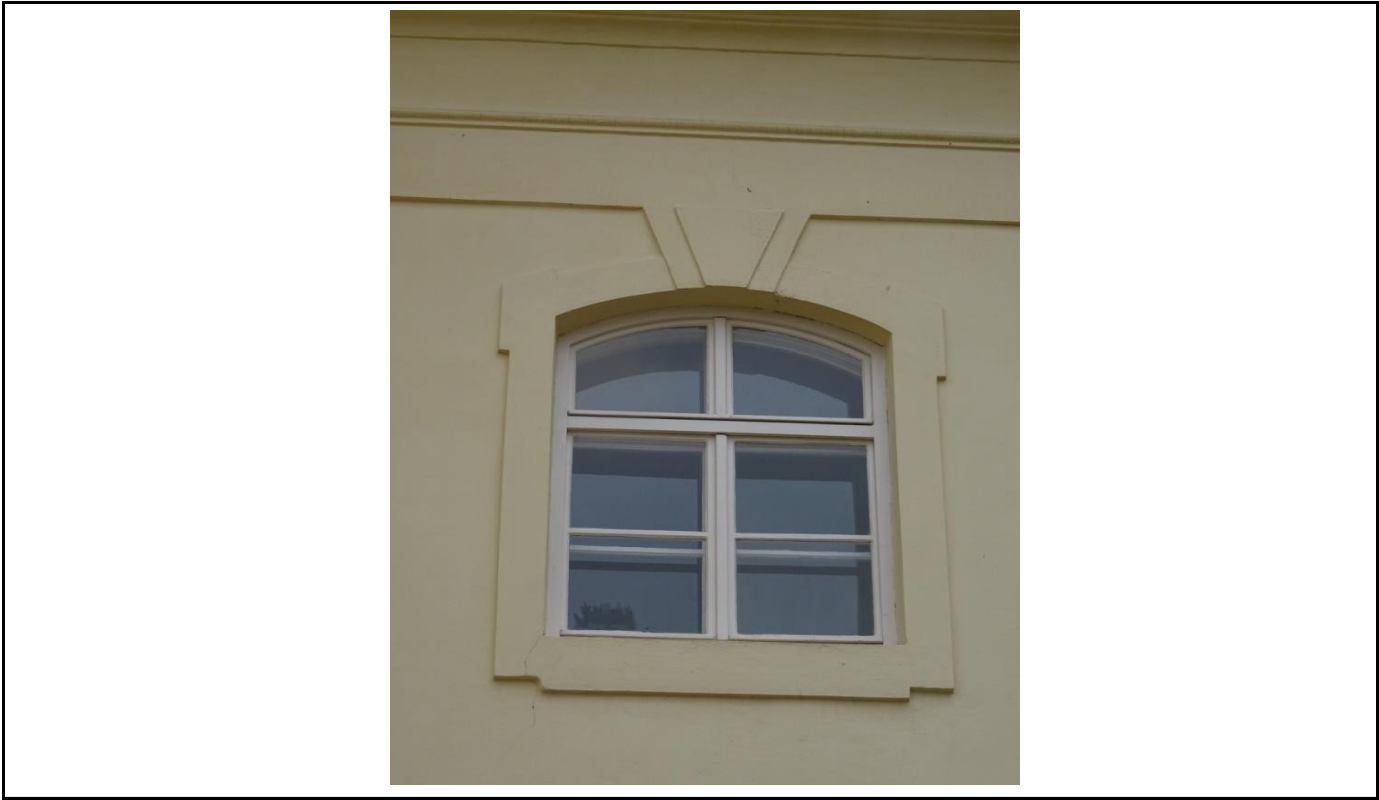
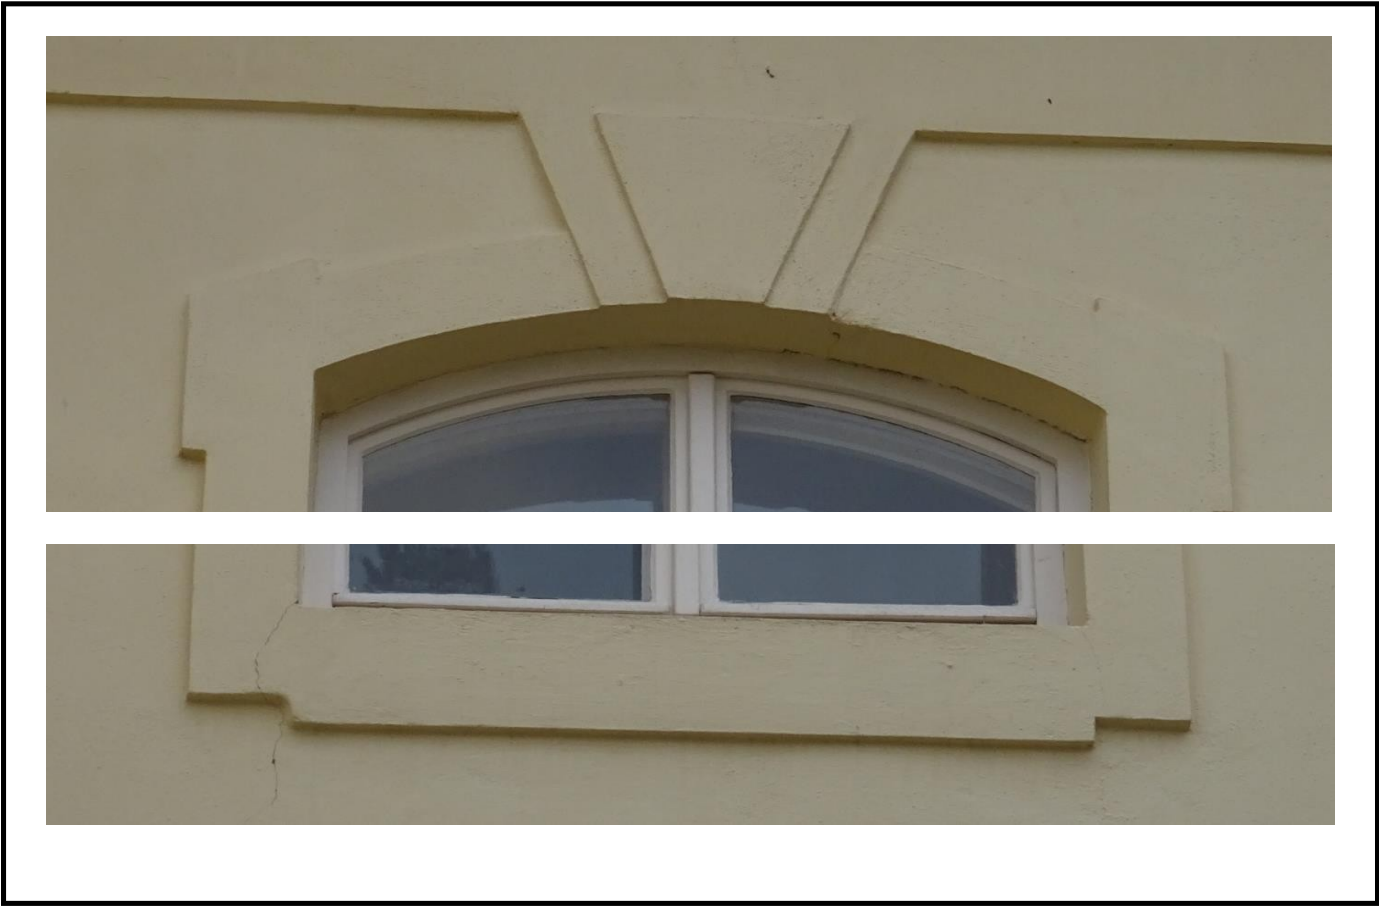
Pořadové číslo prvku:	ON-2.14
Označení tvaru:	ON
Zatřídění dle velikosti:	střední
Celkový technický stav:	3
Orientace fasády:	S

Dekorační prvky v ostění - šambrány. Prvky jsou v dobrém technickém stavu.

Dekorační prvky v nadpraží a v místě parapetu okenního otvoru - vrchní vrstvy omítky nejsou nijak výrazně znečištěny.

V místě parapetu a nadpraží jsou zaznamenány trhliny v omítce.

Poškození	Míra poškození				
	0	25%	50%	75%	100%
Mechanické poškození					
Biotické poškození					
Statické a tektonické poškození					
Stupeň znečištění prvku					
Celkový technický stav	3 - Horší technický stav

Oprava bude provedena dle koncepce restaurátorského zásahu, uvedenou v kapitole D.7 Koncepce restaurátorského zásahu v rozsahu bodů 1 až 9. Předpokládané náklady restaurování činí ■■■■■ Kč bez DPH.

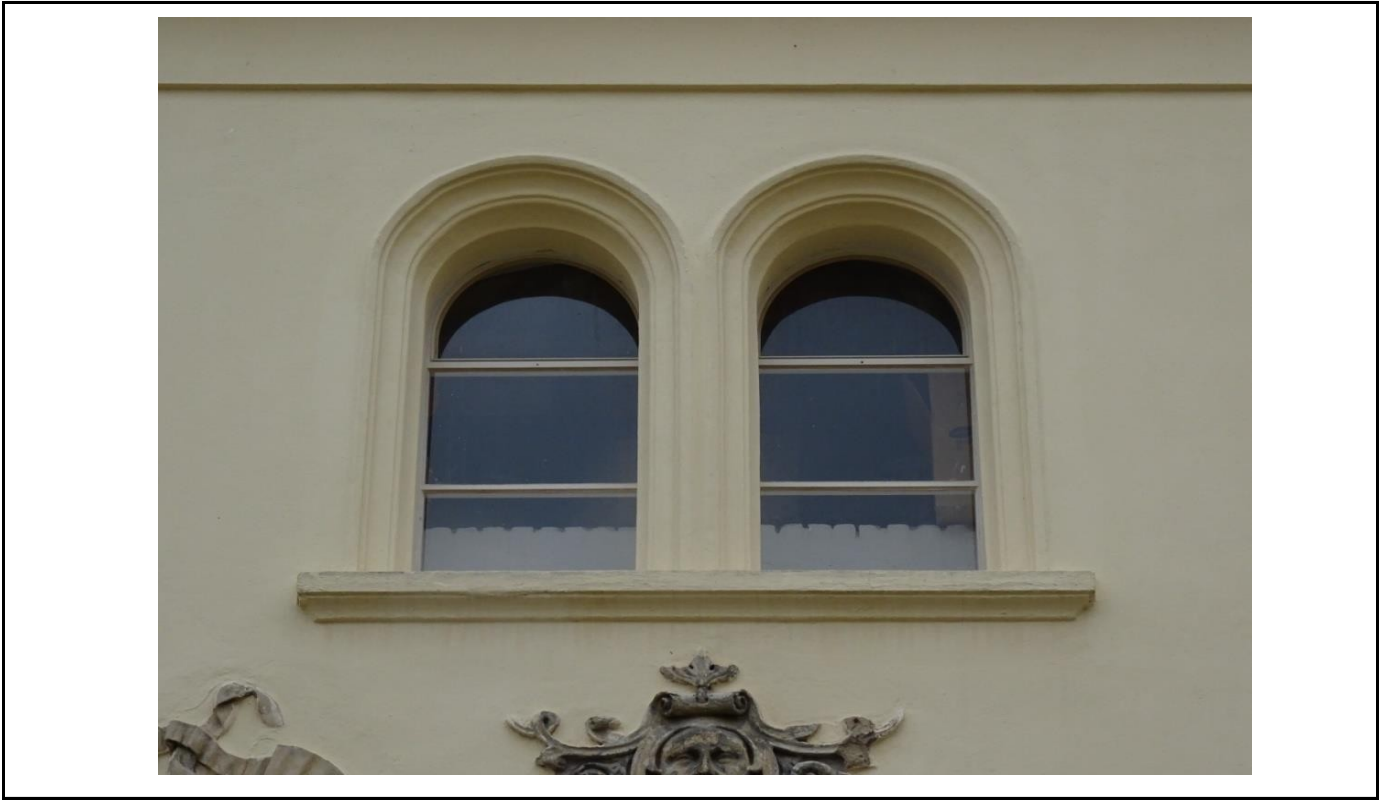
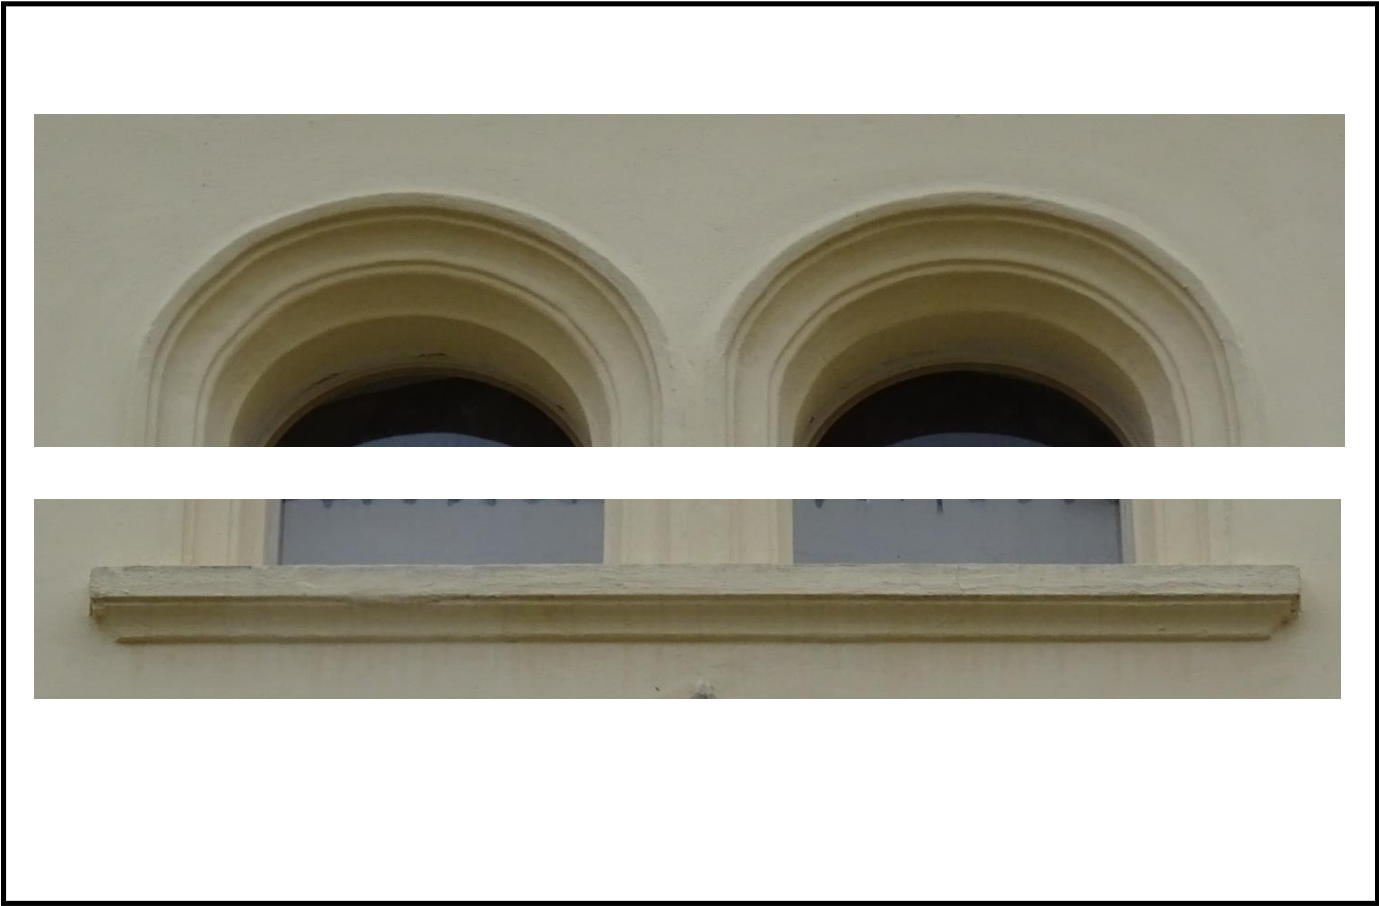
Pořadové číslo prvku:	ON-2.15
Označení tvaru:	ON
Zatřídění dle velikosti:	střední
Celkový technický stav:	1
Orientace fasády:	S

Poškození	Míra poškození				
	0	25%	50%	75%	100%
Mechanické poškození					
Biotické poškození					
Statické a tektonické poškození					
Stupeň znečištění prvku					
Celkový technický stav	1 - Velmi dobrý technický stav

Oprava bude provedena dle koncepce restaurátorského zásahu, uvedenou v kapitole D.7 Koncepce restaurátorského zásahu v rozsahu bodů 1 až 9. Předpokládané náklady restaurování činí ■■■■■ Kč bez DPH.

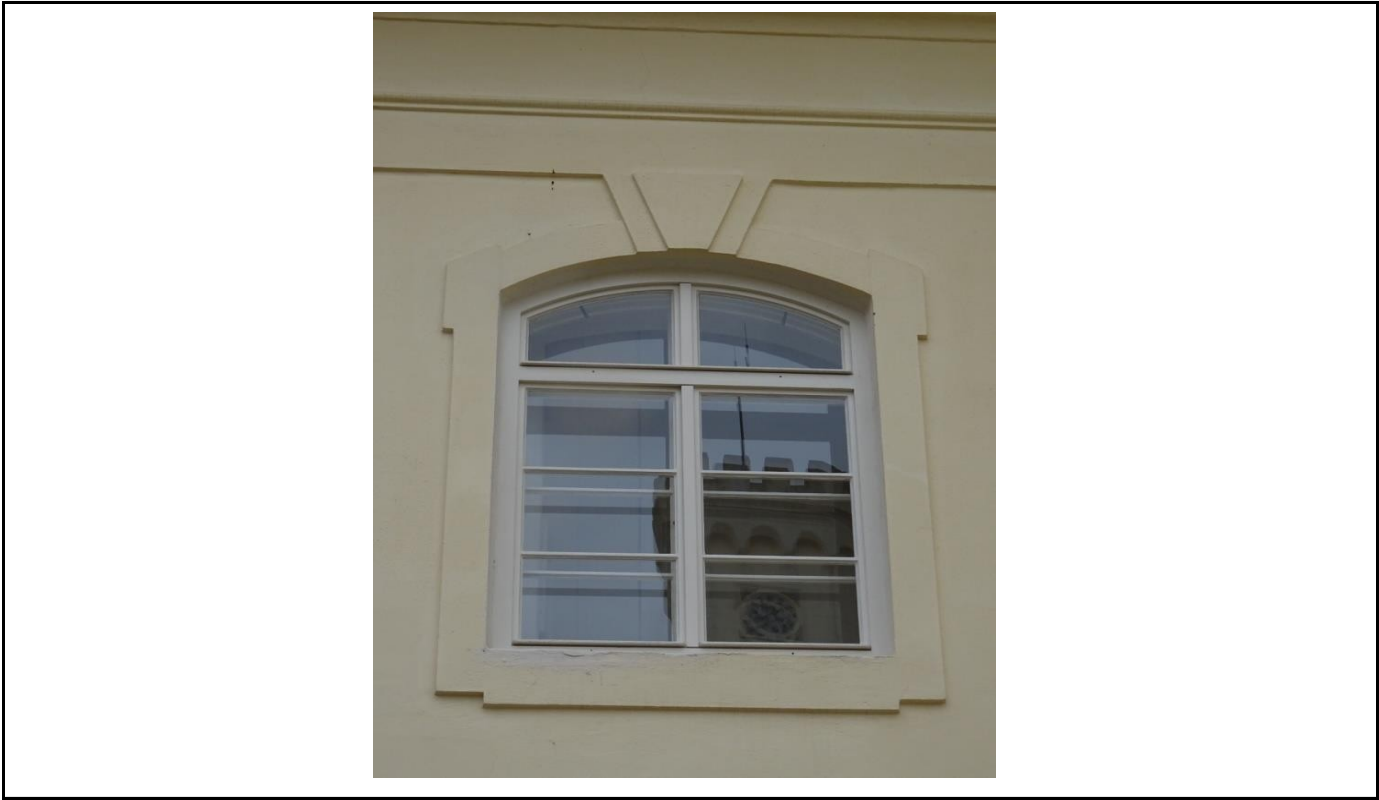
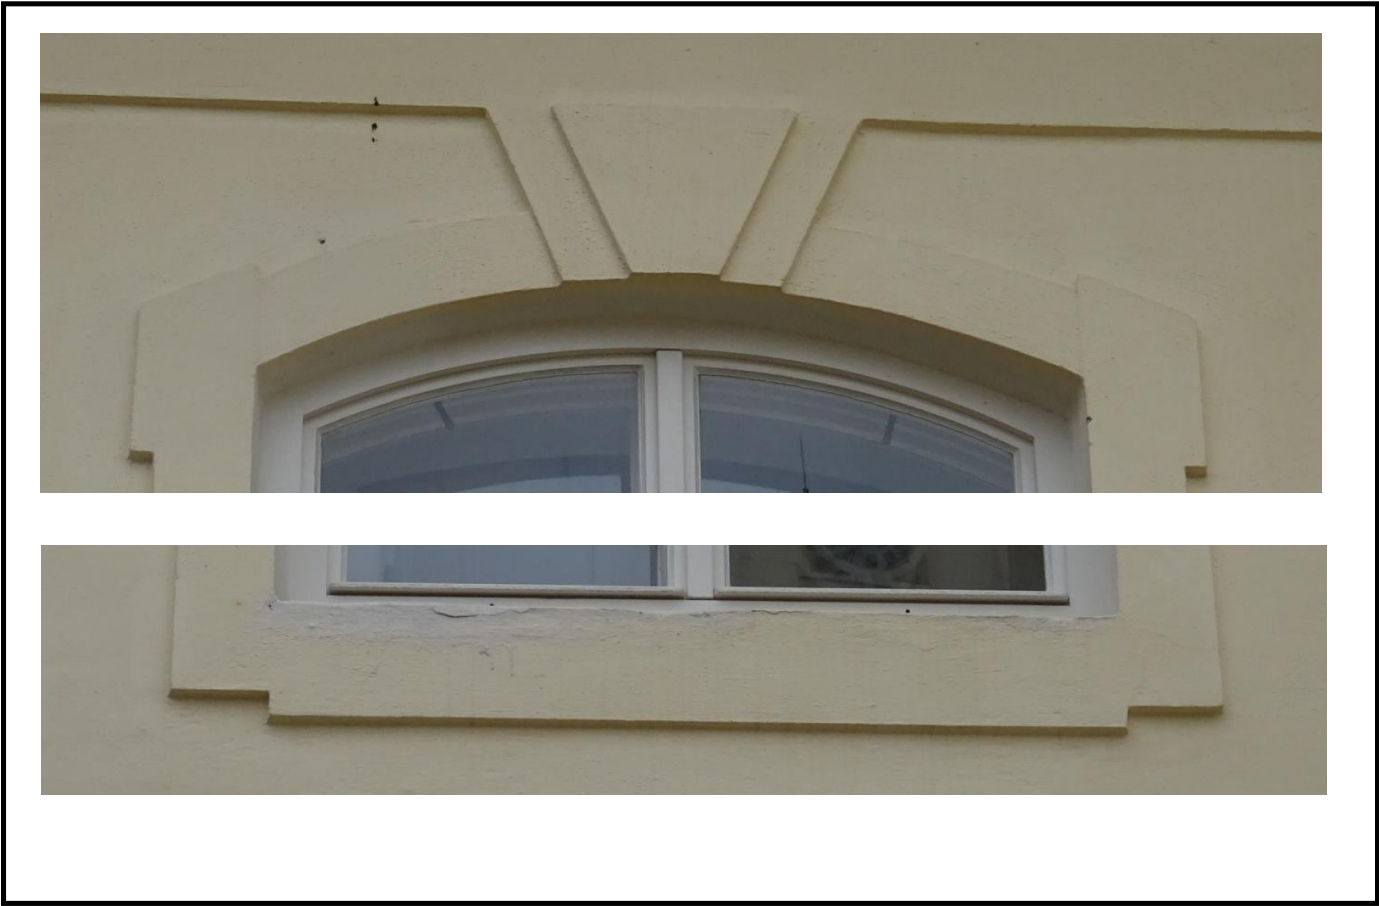
Pořadové číslo prvku:	ON-2.16
Označení tvaru:	ON
Zatřídění dle velikosti:	střední
Celkový technický stav:	2
Orientace fasády:	S

V místě parapetu a nadpraží jsou zaznamenány trhliny v omítce.

Poškození	Míra poškození				
	0	25%	50%	75%	100%
Mechanické poškození					
Biotické poškození					
Statické a tektonické poškození					
Stupeň znečištění prvku					
Celkový technický stav	2 - Dobrý technický stav

Oprava bude provedena dle koncepce restaurátorského zásahu, uvedenou v kapitole D.7 Koncepce restaurátorského zásahu v rozsahu bodů 1 až 9. Předpokládané náklady restaurování činí ■■■■■ Kč bez DPH.

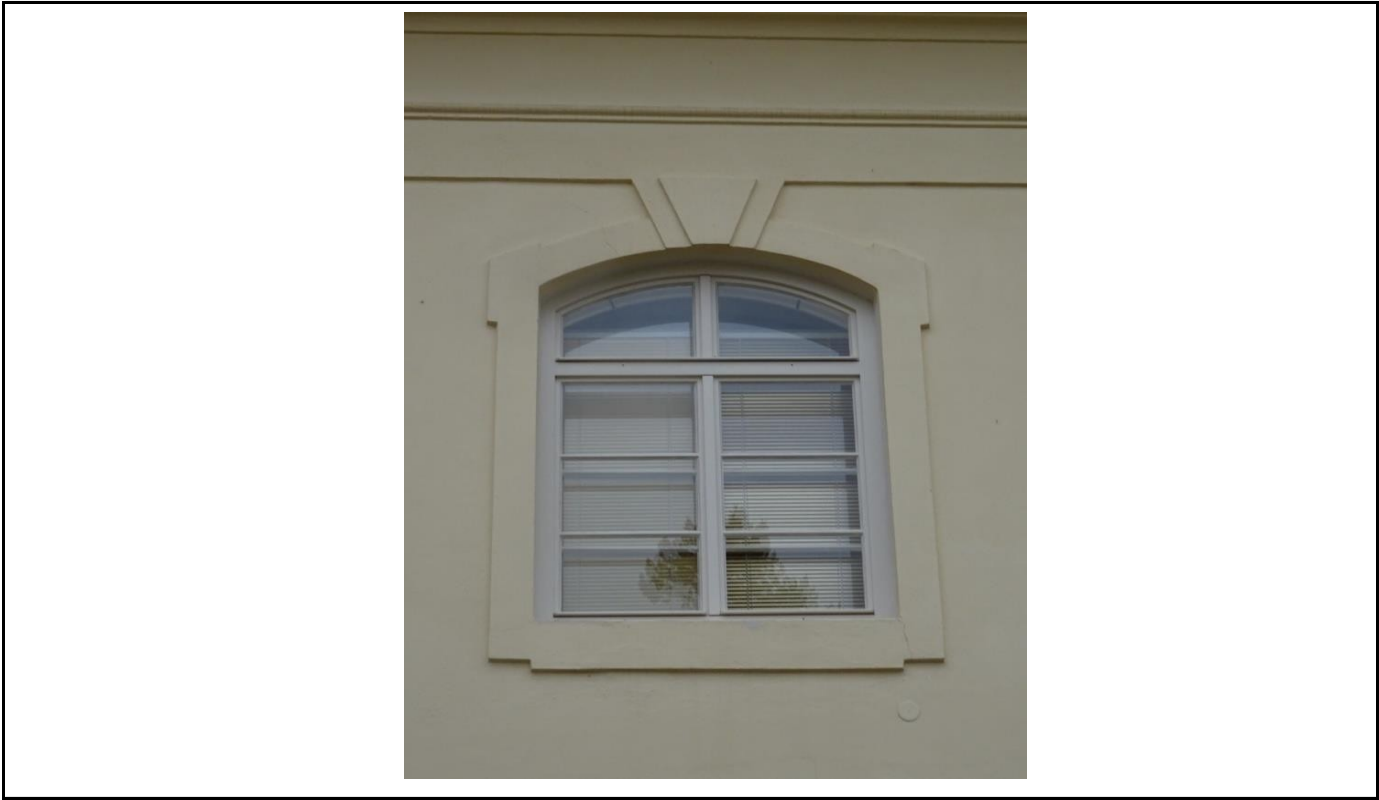
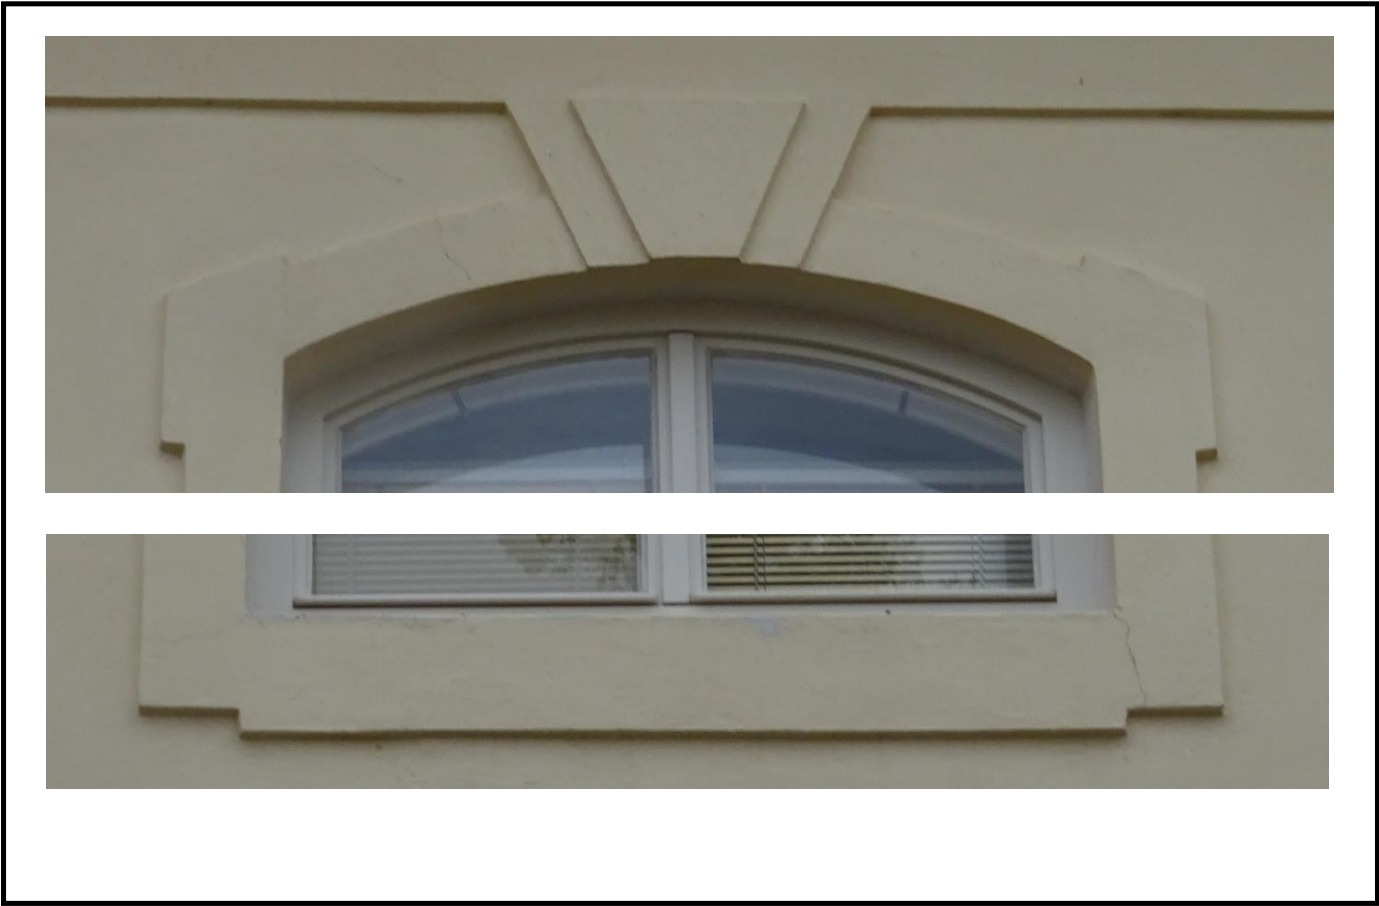
Pořadové číslo prvku:	ON-2.17
Označení tvaru:	ON
Zatřídění dle velikosti:	střední
Celkový technický stav:	3
Orientace fasády:	S

V místě parapetu a nadpraží jsou zaznamenány trhliny v omítce.

Poškození	Míra poškození				
	0	25%	50%	75%	100%
Mechanické poškození					
Biotické poškození					
Statické a tektonické poškození					
Stupeň znečištění prvku					
Celkový technický stav	3 - Horší technický stav

Oprava bude provedena dle koncepce restaurátorského zásahu, uvedenou v kapitole D.7 Koncepce restaurátorského zásahu v rozsahu bodů 1 až 9. Předpokládané náklady restaurování činí ■■■■■ Kč bez DPH.

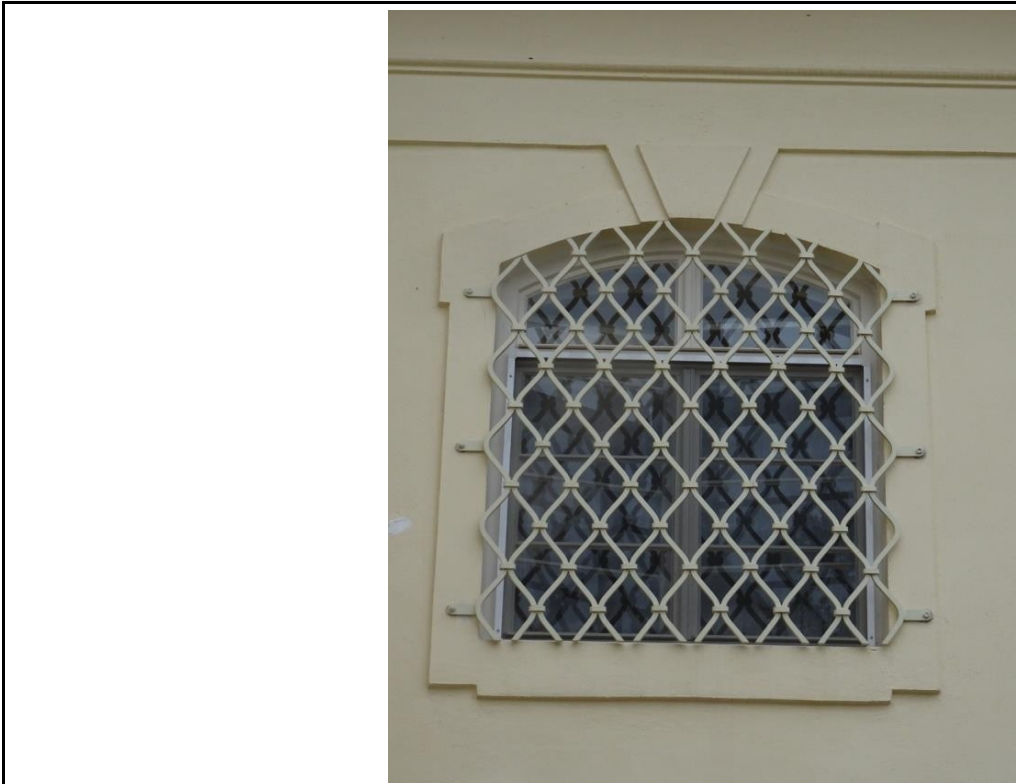
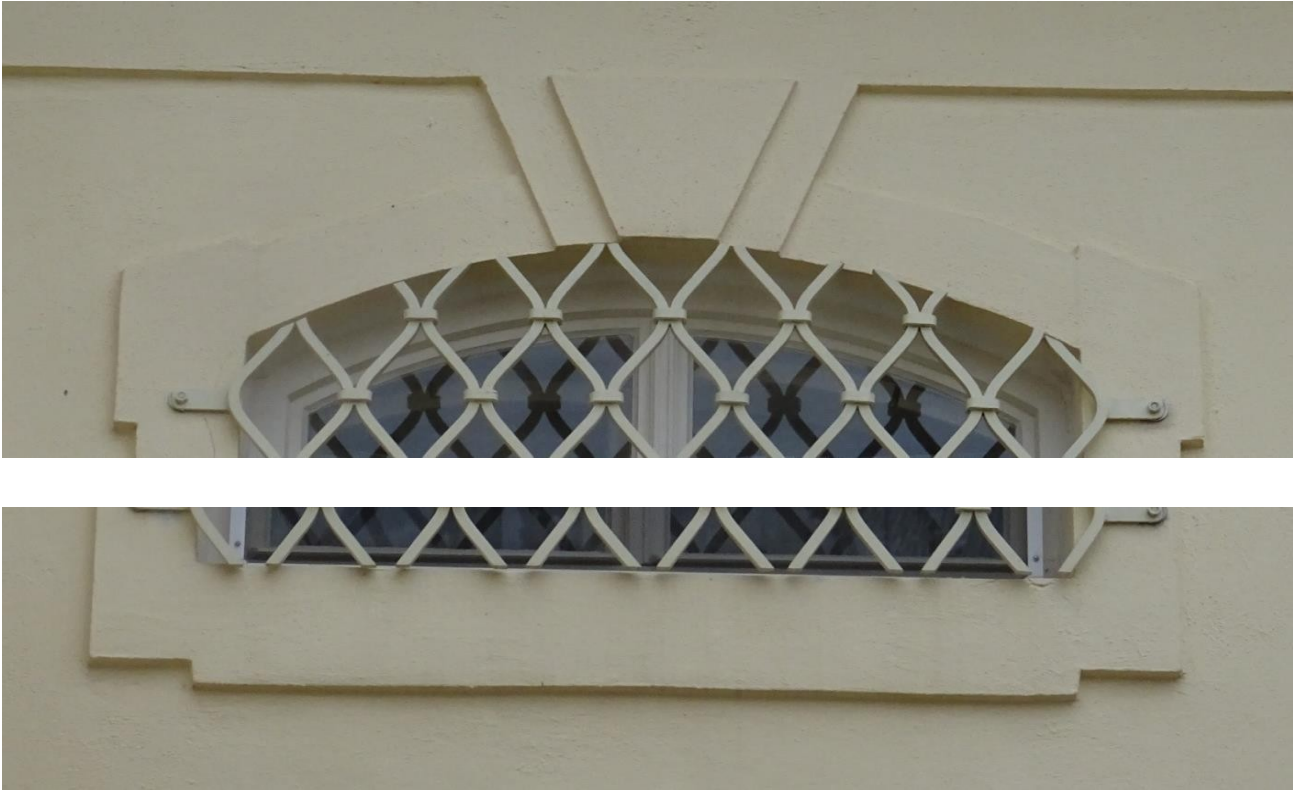
V místě parapetu a nadpraží jsou zaznamenány trhliny v omítce.

Poškození	Míra poškození				
	0	25%	50%	75%	100%
Mechanické poškození					
Biotické poškození					
Statické a tektonické poškození					
Stupeň znečištění prvku					
Celkový technický stav	1 - Velmi dobrý technický stav

Oprava bude provedena dle koncepce restaurátorského zásahu, uvedenou v kapitole D.7 Koncepce restaurátorského zásahu v rozsahu bodů 1 až 9. Předpokládané náklady restaurování činí █████ Kč bez DPH. Stávající mříž bude repasována.

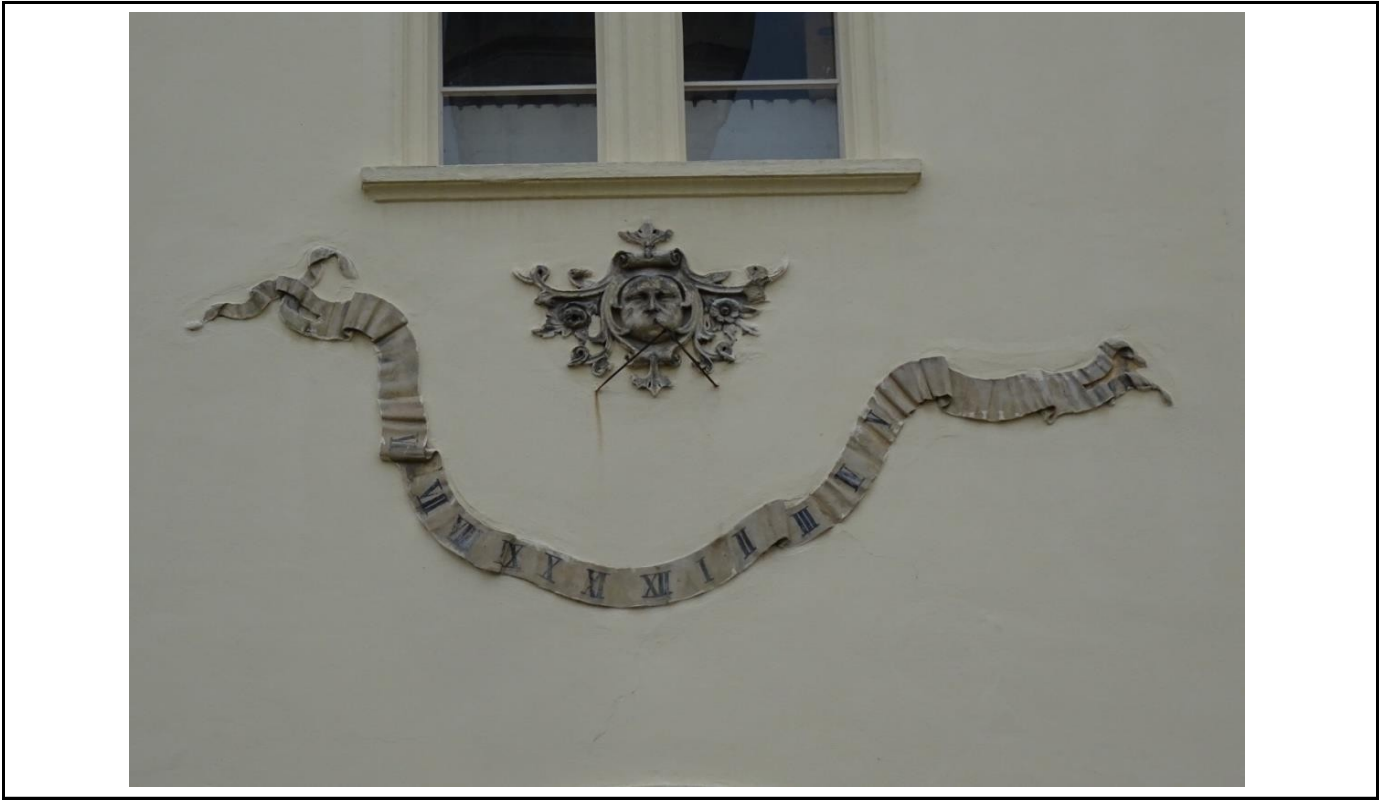
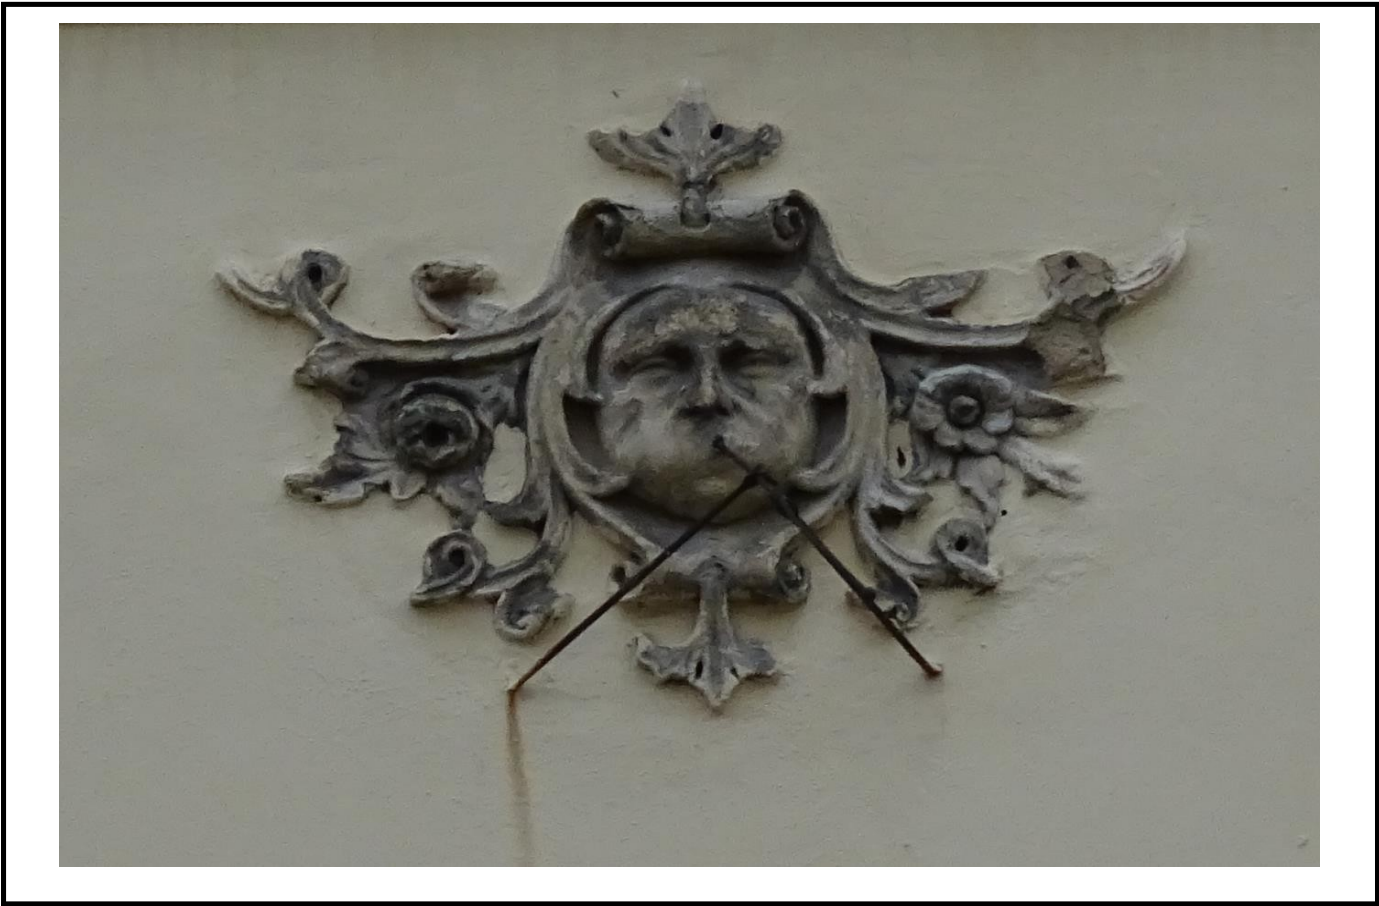
Pořadové číslo prvku:	FN-2.19
Označení tvaru:	FN
Zatřídění dle velikosti:	střední
Celkový technický stav:	3
Orientace fasády:	S

Poškození	Míra poškození				
	0	25%	50%	75%	100%
Mechanické poškození					
Biotické poškození					
Statické a tektonické poškození					
Stupeň znečištění prvku					
Celkový technický stav	3 - Horší technický stav

Oprava bude provedena dle koncepce restaurátorského zásahu, uvedenou v kapitole D.7 Koncepce restaurátorského zásahu v rozsahu bodů 1 až 9. Předpokládané náklady restaurování činí Kč bez DPH.

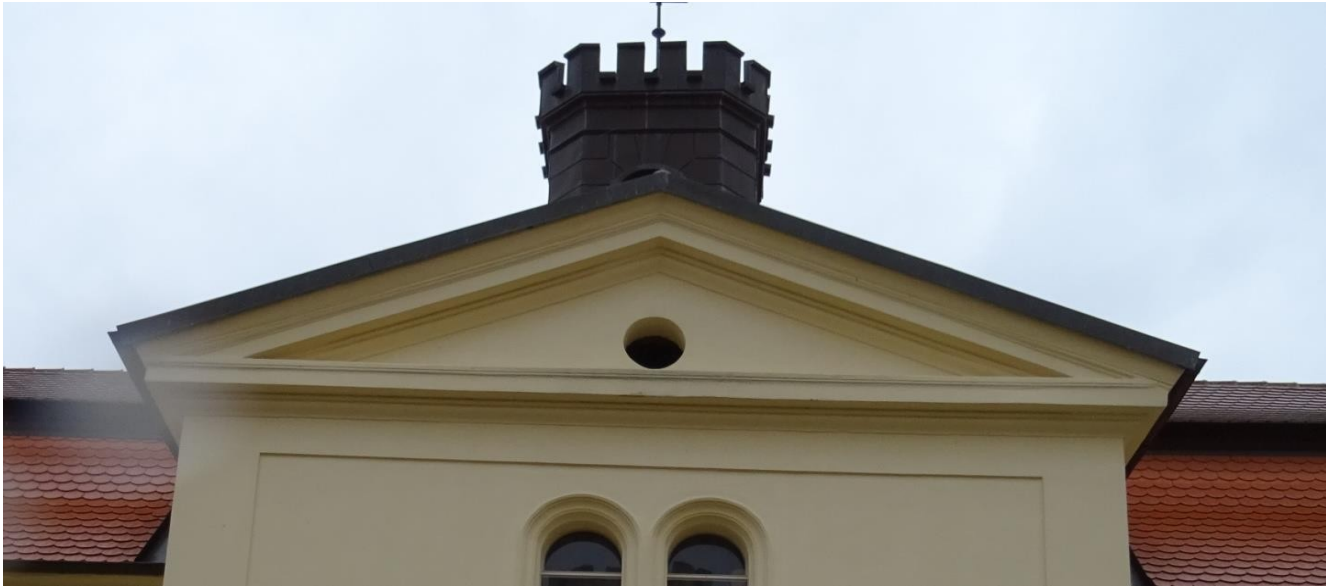
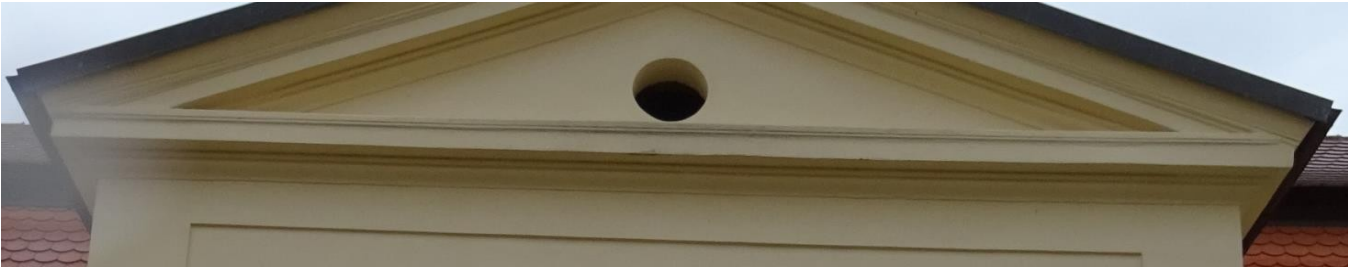
Pořadové číslo prvku:	FN-2.20
Označení tvaru:	FN
Zatřídění dle velikosti:	velké
Celkový technický stav:	2
Orientace fasády:	S

Nejsou zde žádné známky trhlin.

Poškození	Míra poškození				
	0	25%	50%	75%	100%
Mechanické poškození					
Biotické poškození					
Statické a tektonické poškození					
Stupeň znečištění prvku					
Celkový technický stav	2 - Dobrý technický stav

Oprava bude provedena dle koncepce restaurátorského zásahu, uvedenou v kapitole D.7 Koncepce restaurátorského zásahu v rozsahu bodů 1 až 9. Předpokládané náklady restaurování činí ■■■■■ Kč bez DPH.

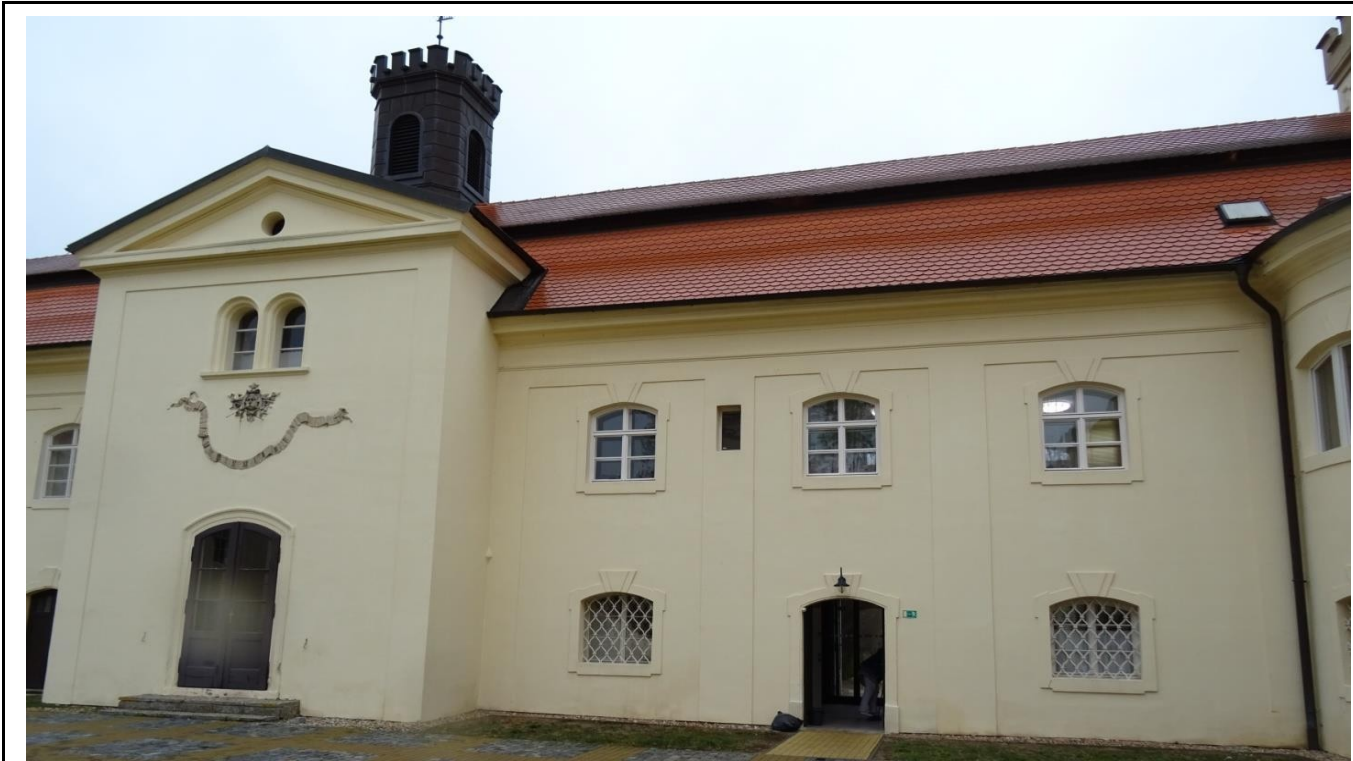
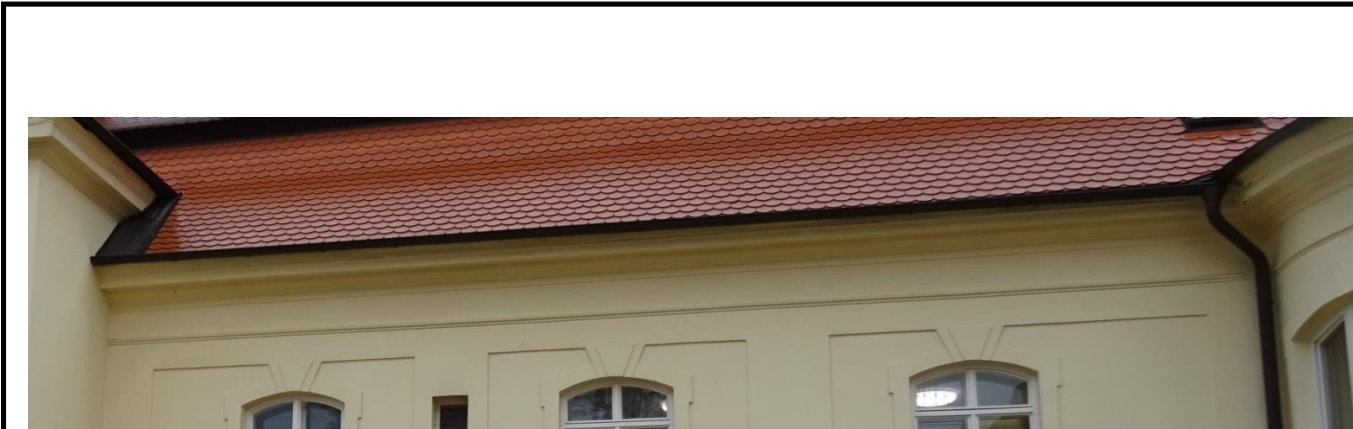
Pořadové číslo prvku:	FN-2.21
Označení tvaru:	FN
Zatřídění dle velikosti:	velké
Celkový technický stav:	2
Orientace fasády:	S

Nejsou zde žádné známky trhlin.

Poškození	Míra poškození				
	0	25%	50%	75%	100%
Mechanické poškození					
Biotické poškození					
Statické a tektonické poškození					
Stupeň znečištění prvku					
Celkový technický stav	2 - Dobrý technický stav

Oprava bude provedena dle koncepce restaurátorského zásahu, uvedenou v kapitole D.7 Koncepce restaurátorského zásahu v rozsahu bodů 1 až 9. Předpokládané náklady restaurování činí ■■■■■ Kč bez DPH.
