IDENTIFIKAČNÍ ÚDAJE PÍSKOVCOVÉHO DEKORAČNÍHO FASÁDNÍHO PRVKU

PASPORTIZACE PÍSKOVCOVÝCH PRVKŮ NA ZÁMECKÉ BUDOVĚ V DPS SOKOLNICE

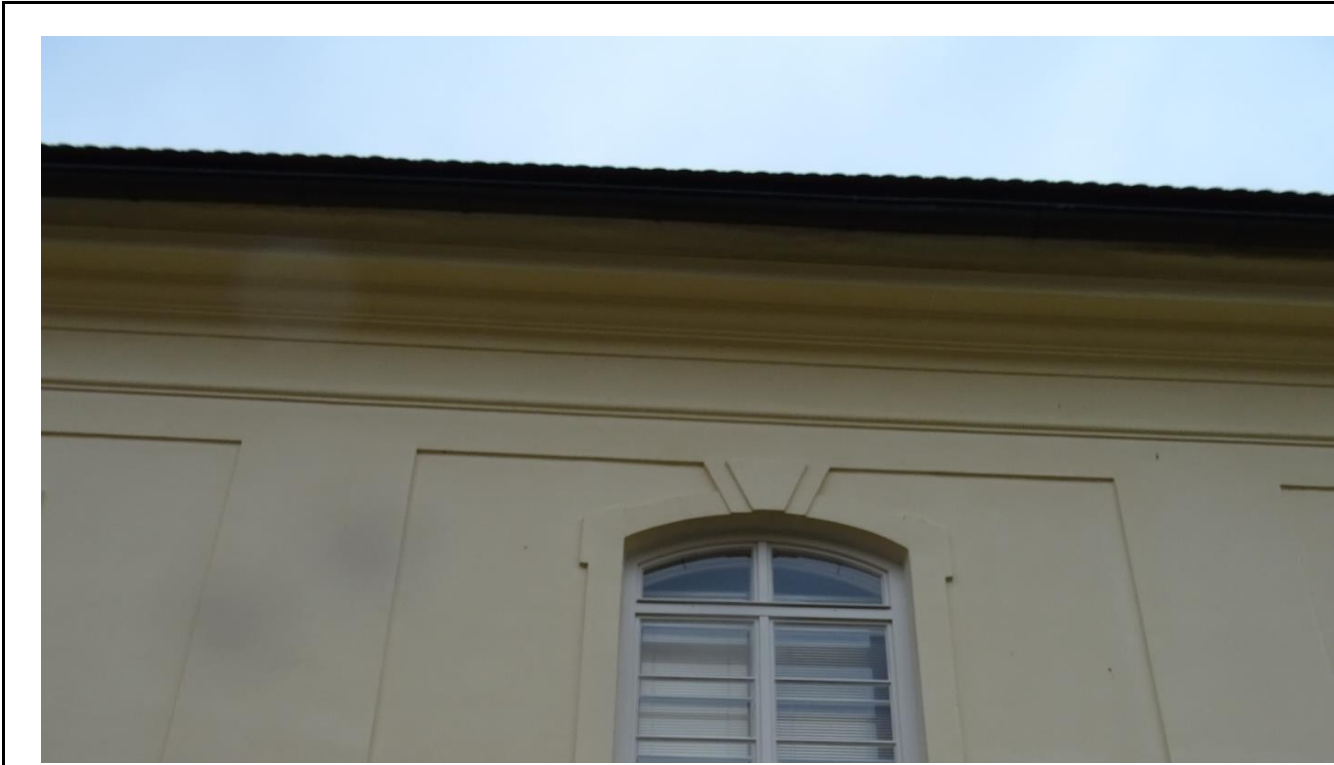
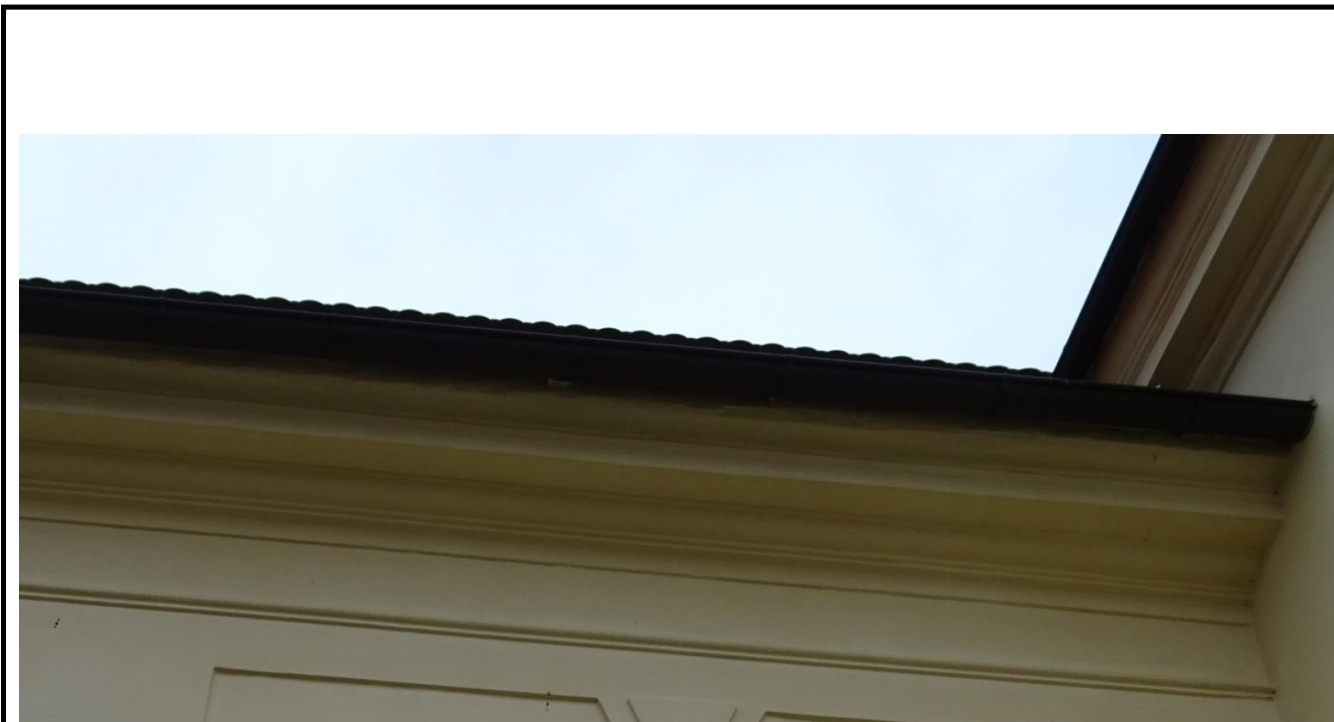
Pořadové číslo prvku:	FN-2.22
Označení tvaru:	FN
Zatřídění dle velikosti:	velké
Celkový technický stav:	2
Orientace fasády:	S

Nejsou zde žádné známky trhlin.

Poškození	Míra poškození				
	0	25%	50%	75%	100%
Mechanické poškození					
Biotické poškození					
Statické a tektonické poškození					
Stupeň znečištění prvku					
Celkový technický stav	2 - Dobrý technický stav

Oprava bude provedena dle koncepce restaurátorského zásahu, uvedenou v kapitole D.7 Koncepce restaurátorského zásahu v rozsahu bodů 1 až 9. Předpokládané náklady restaurování činí Kč bez DPH.
