IDENTIFIKAČNÍ ÚDAJE PÍSKOVCOVÉHO DEKORAČNÍHO FASÁDNÍHO PRVKU

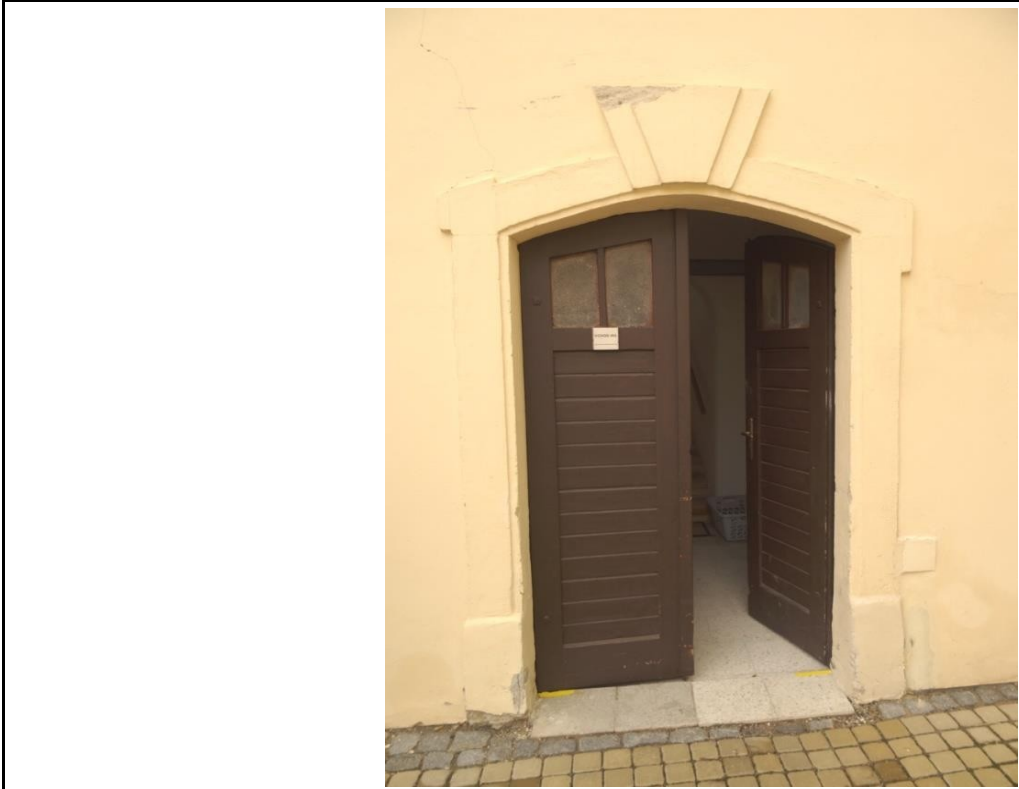
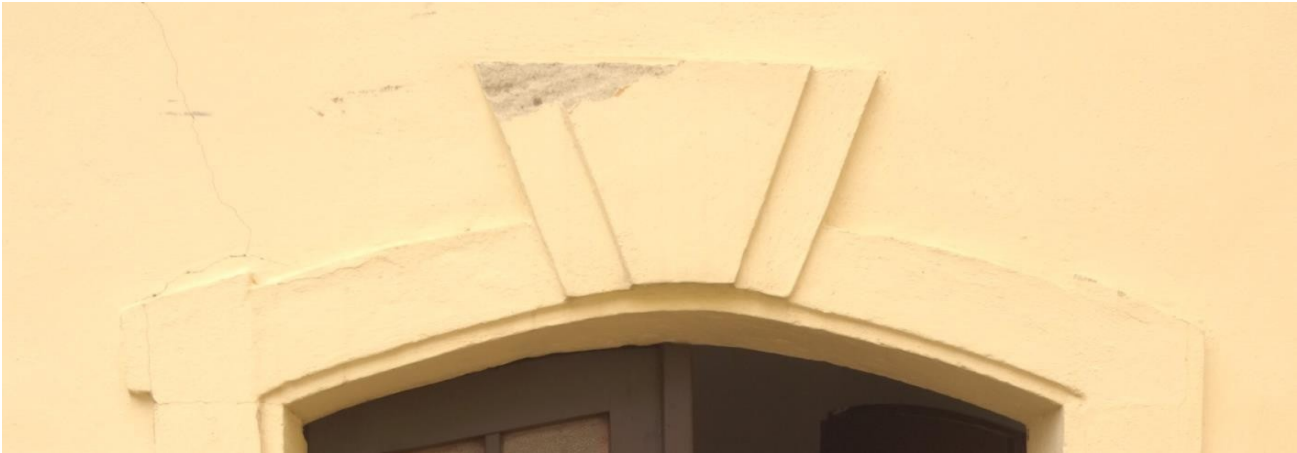
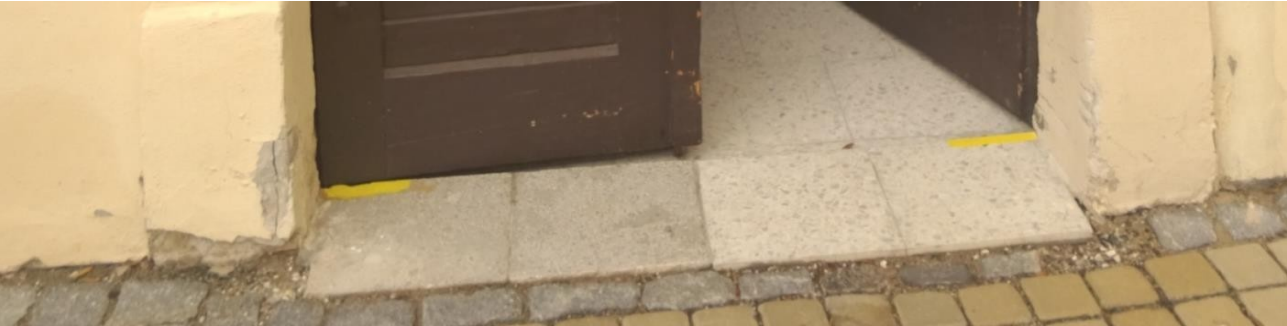
Pořadové číslo prvku:	ON-1.01
Označení tvaru:	ON
Zatřídění dle velikosti:	střední
Celkový technický stav:	5
Orientace fasády:	Z

Dekorační prvky v ostění a nadpraží- šambrány. Prvky jsou v havarijním technickém stavu.

Nejsou zde žádné známky znečištění

V některých místech jsou značné trhliny.

Poškození	Míra poškození				
	0	25%	50%	75%	100%
Mechanické poškození					
Biotické poškození					
Statické a tektonické poškození					
Stupeň znečištění prvku					
Celkový technický stav	5 - Havarijní technický stav

Oprava bude provedena dle koncepce restaurátorského zásahu, uvedenou v kapitole D.7 Koncepce restaurátorského zásahu v rozsahu bodů 1 až 9. Předpokládané náklady restaurování činí ■■■■■ Kč bez DPH.

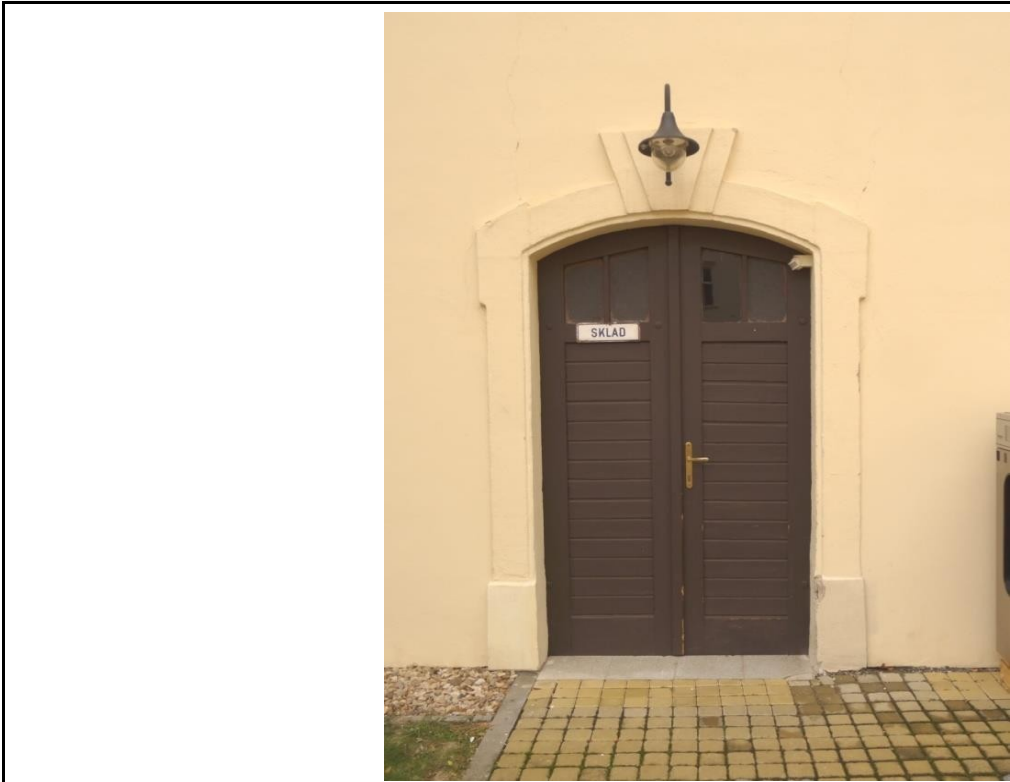
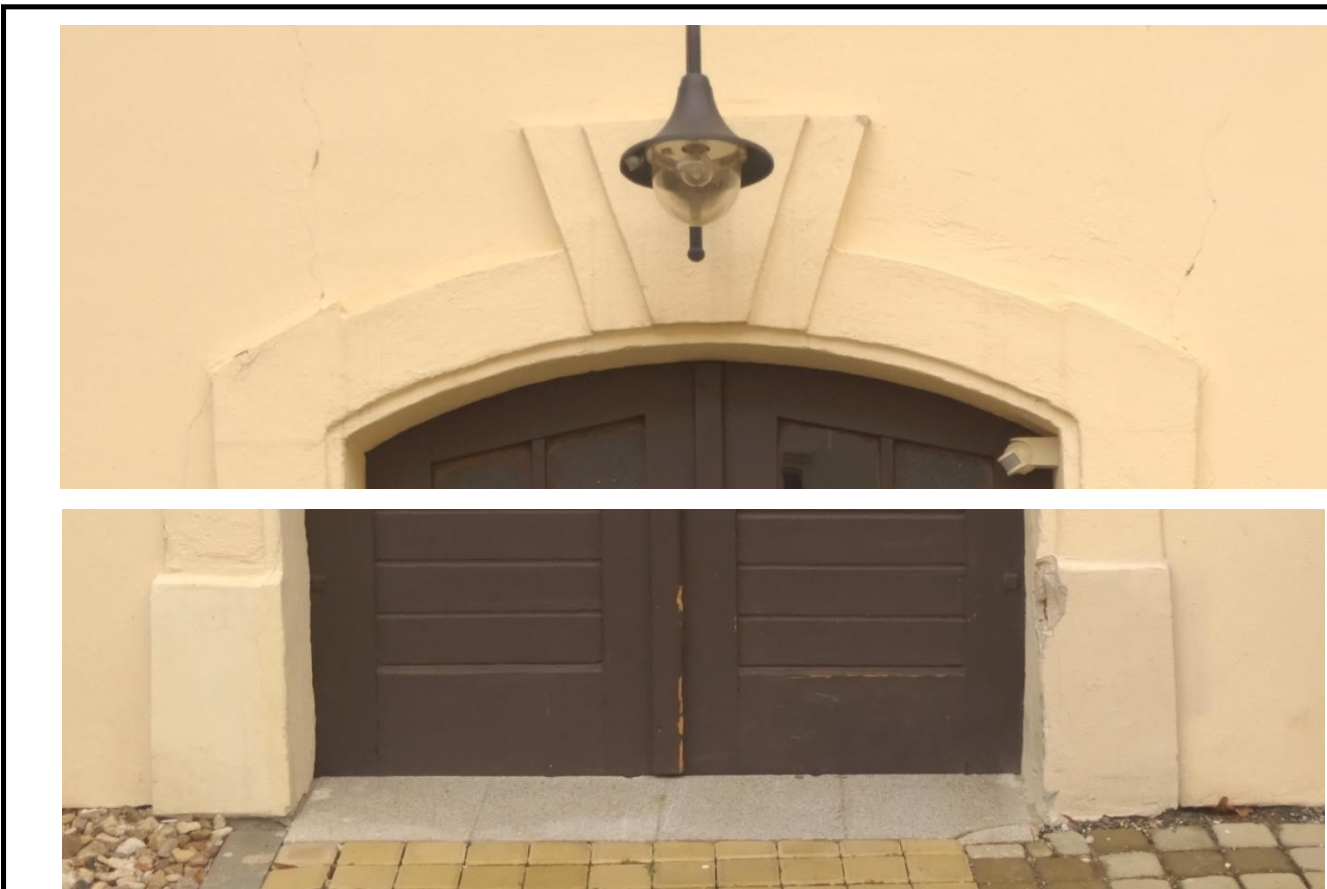
Pořadové číslo prvku:	ON-1.02
Označení tvaru:	ON
Zatřídění dle velikosti:	střední
Celkový technický stav:	4
Orientace fasády:	Z

Dekorační prvky v ostění a nadpraží- šambrány. Prvky jsou ve špatném technickém stavu.

Nejsou zde žádné známky znečištění

V některých místech jsou značné trhliny.

Poškození	Míra poškození				
	0	25%	50%	75%	100%
Mechanické poškození					
Biotické poškození					
Statické a tektonické poškození					
Stupeň znečištění prvku					
Celkový technický stav	4 - Špatný technický stav

Oprava bude provedena dle koncepce restaurátorského zásahu, uvedenou v kapitole D.7 Koncepce restaurátorského zásahu v rozsahu bodů 1 až 9. Předpokládané náklady restaurování činí ■■■■■ Kč bez DPH.

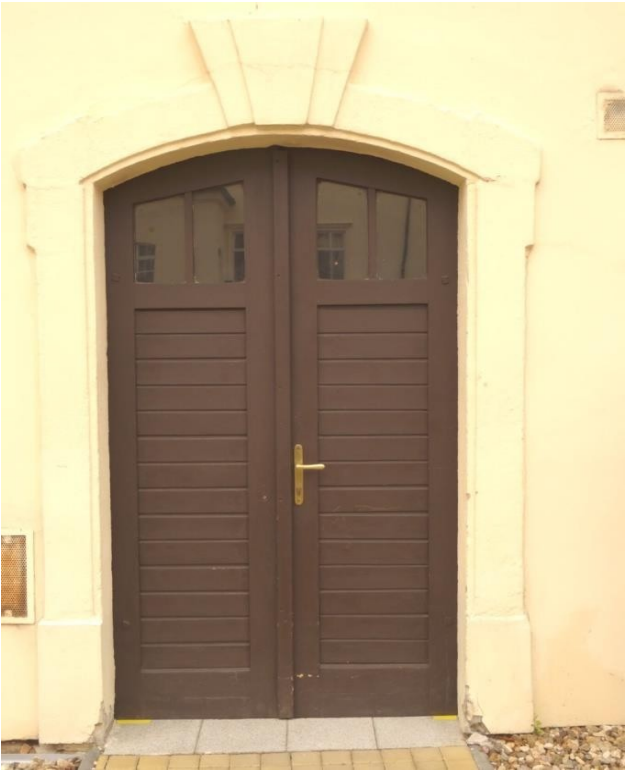
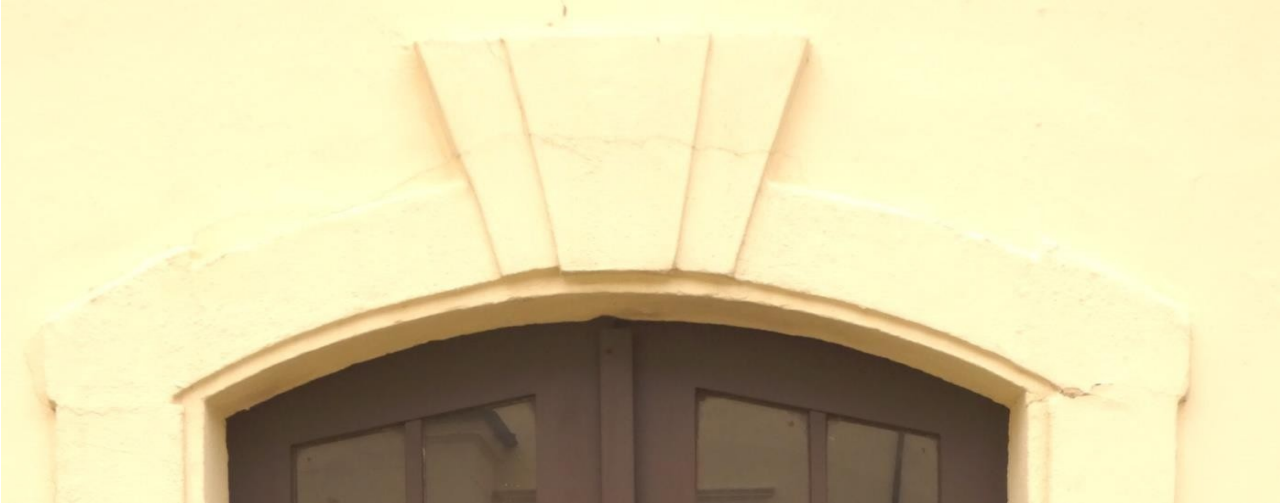
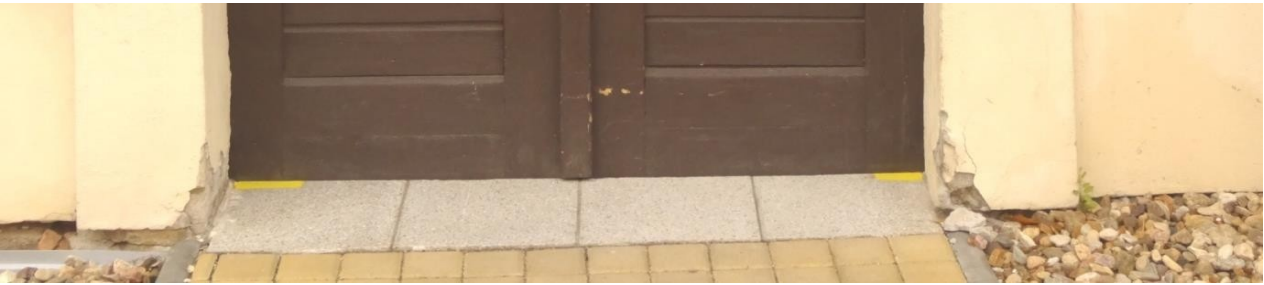
Pořadové číslo prvku:	ON-1.03
Označení tvaru:	ON
Zatřídění dle velikosti:	střední
Celkový technický stav:	4
Orientace fasády:	Z

Dekorační prvky v ostění a nadpraží- šambrány. Prvky jsou ve špatném technickém stavu.

Nejsou zde žádné známky znečištění

V některých místech jsou značné trhliny.

Poškození	Míra poškození				
	0	25%	50%	75%	100%
Mechanické poškození					
Biotické poškození					
Statické a tektonické poškození					
Stupeň znečištění prvku					
Celkový technický stav	4 - Špatný technický stav

Oprava bude provedena dle koncepce restaurátorského zásahu, uvedenou v kapitole D.7 Koncepce restaurátorského zásahu v rozsahu bodů 1 až 9. Předpokládané náklady restaurování činí Kč bez DPH.

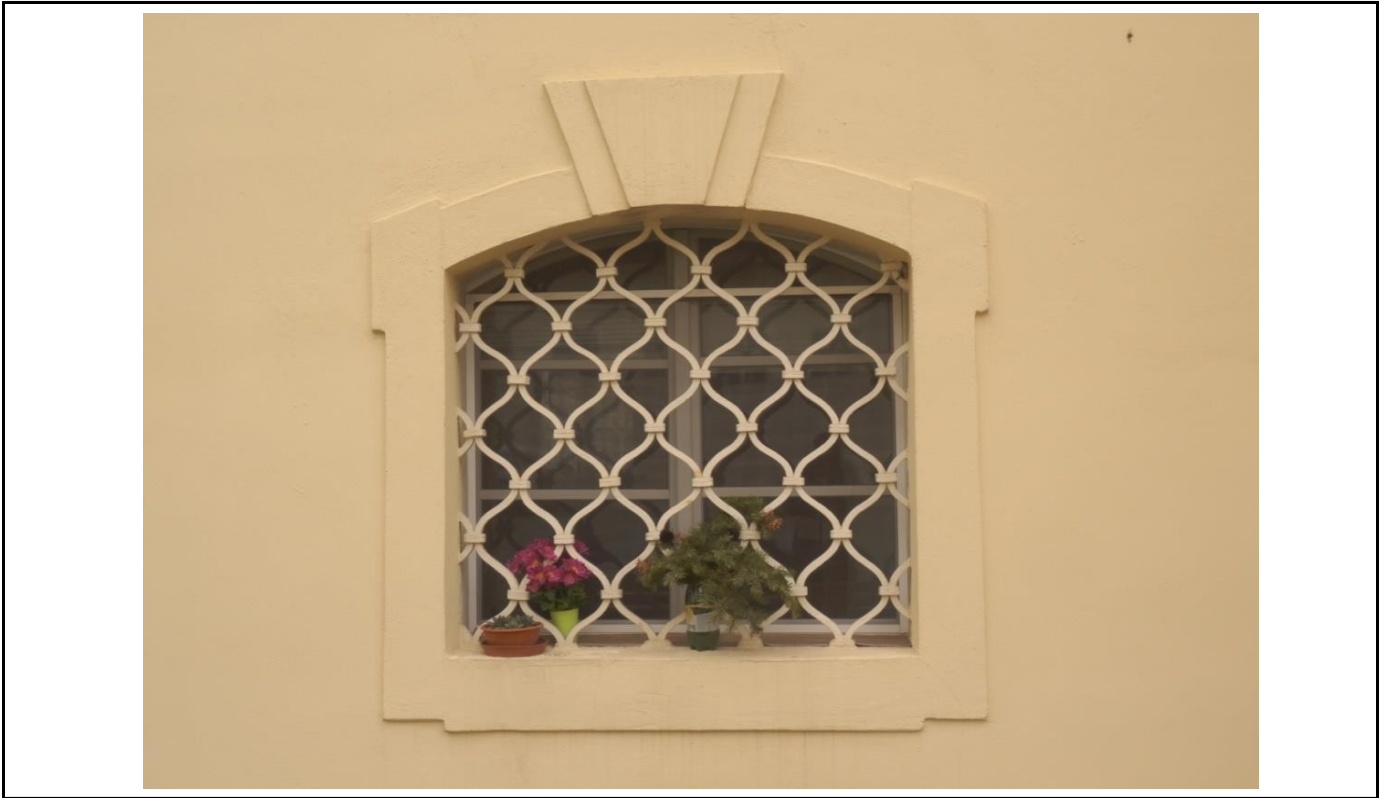
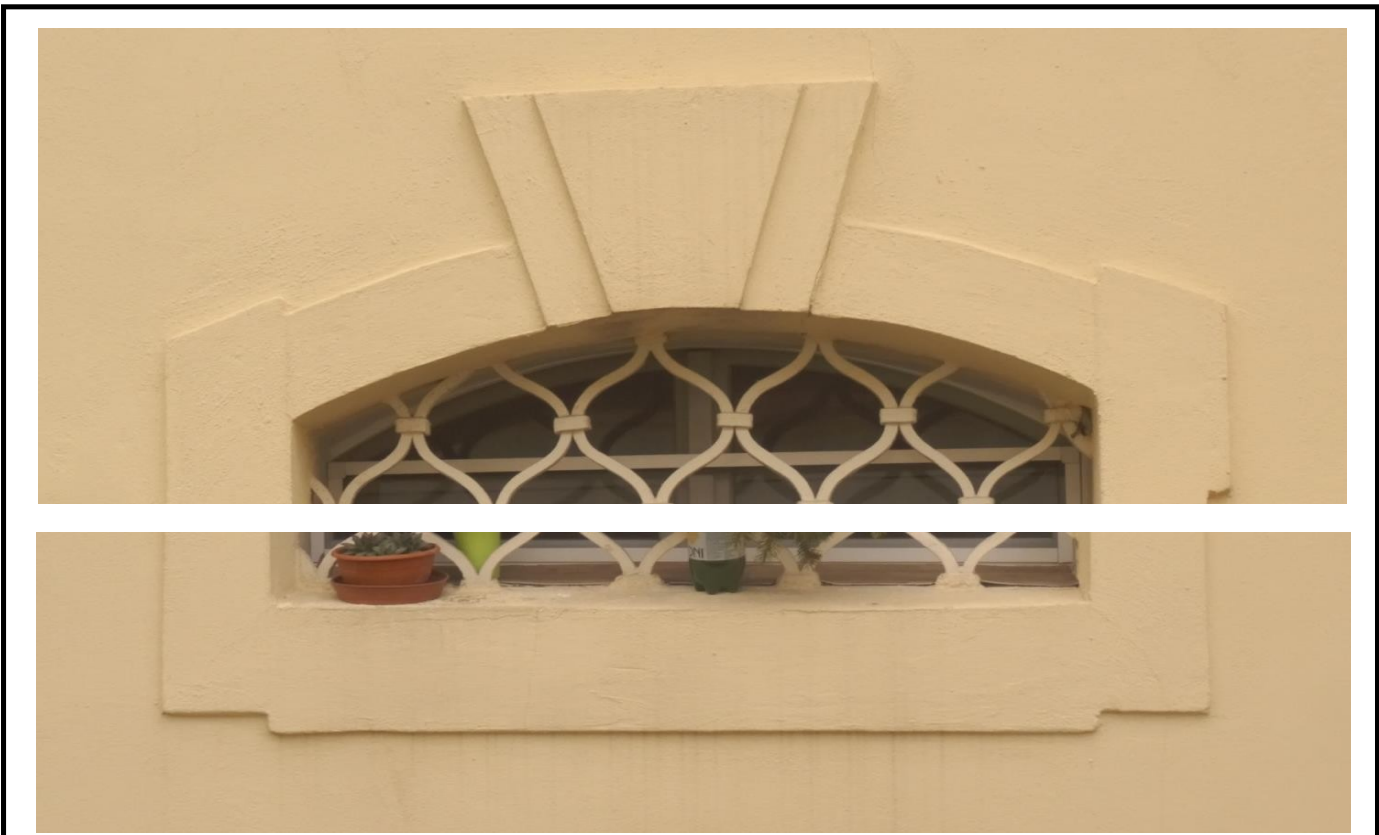
Pořadové číslo prvku:	ON-1.04
Označení tvaru:	ON
Zatřídění dle velikosti:	střední
Celkový technický stav:	1
Orientace fasády:	Z

Dekorační prvky v ostění - šambrány. Prvky jsou v dobrém technickém stavu.

Dekorační prvky v nadpraží a v místě parapetu okenního otvoru - vrchní vrstvy omítky nejsou nijak výrazně znečištěny.

Poškození	Míra poškození				
	0	25%	50%	75%	100%
Mechanické poškození					
Biotické poškození					
Statické a tektonické poškození					
Stupeň znečištění prvku					
Celkový technický stav	1 - Velmi dobrý technický stav

Oprava bude provedena dle koncepce restaurátorského zásahu, uvedenou v kapitole D.7 Koncepce restaurátorského zásahu v rozsahu bodů 1 až 9. Předpokládané náklady restaurování činí ■■■■■ Kč bez DPH. Stávající mříž bude repasována.

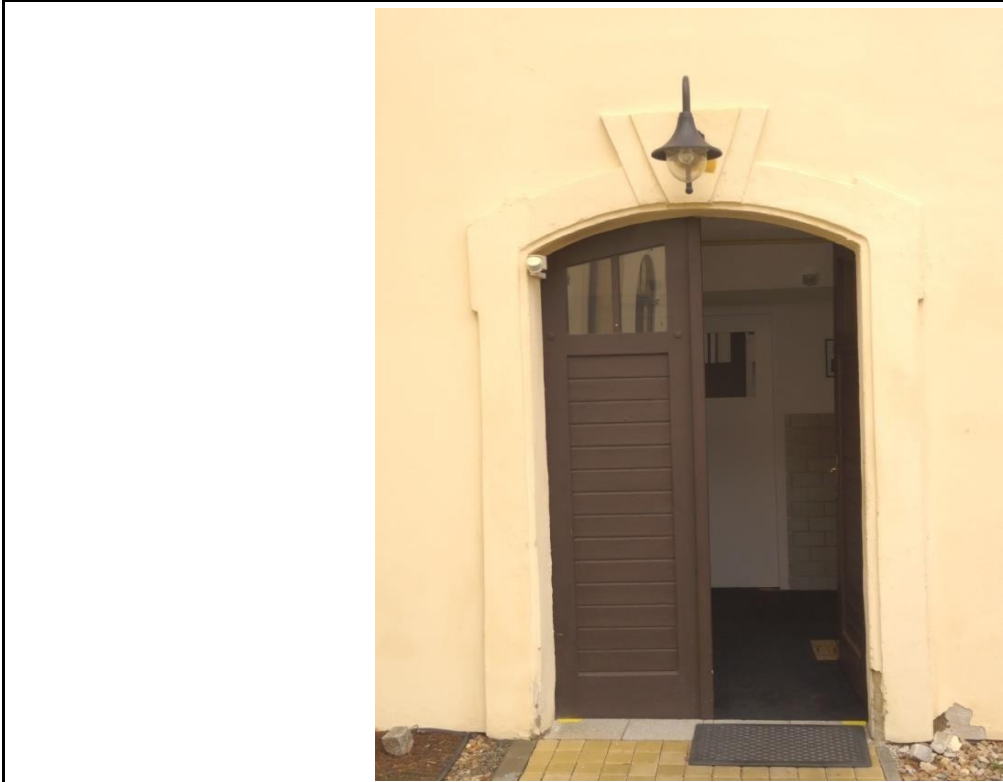
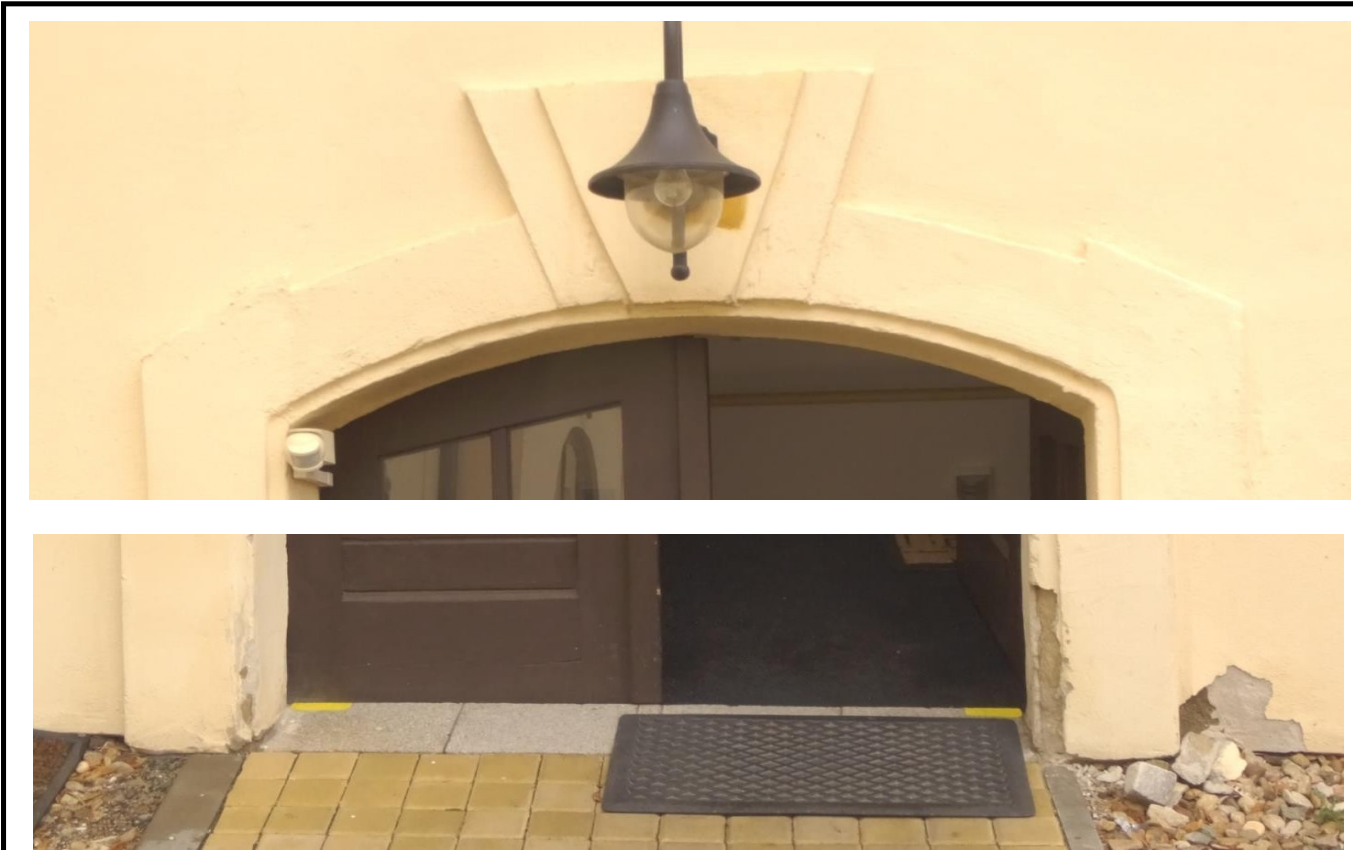
Pořadové číslo prvku:	ON-1.05
Označení tvaru:	ON
Zatřídění dle velikosti:	střední
Celkový technický stav:	4
Orientace fasády:	Z

Dekorační prvky v ostění a nadpraží- šambrány. Prvky jsou ve špatném technickém stavu.

Nejsou zde žádné známky znečištění

V některých místech jsou značné trhliny.

Poškození	Míra poškození				
	0	25%	50%	75%	100%
Mechanické poškození					
Biotické poškození					
Statické a tektonické poškození					
Stupeň znečištění prvku					
Celkový technický stav	4 - Špatný technický stav

Oprava bude provedena dle koncepce restaurátorského zásahu, uvedenou v kapitole D.7 Koncepce restaurátorského zásahu v rozsahu bodů 1 až 9. Předpokládané náklady restaurování činí ■■■■■ Kč bez DPH.

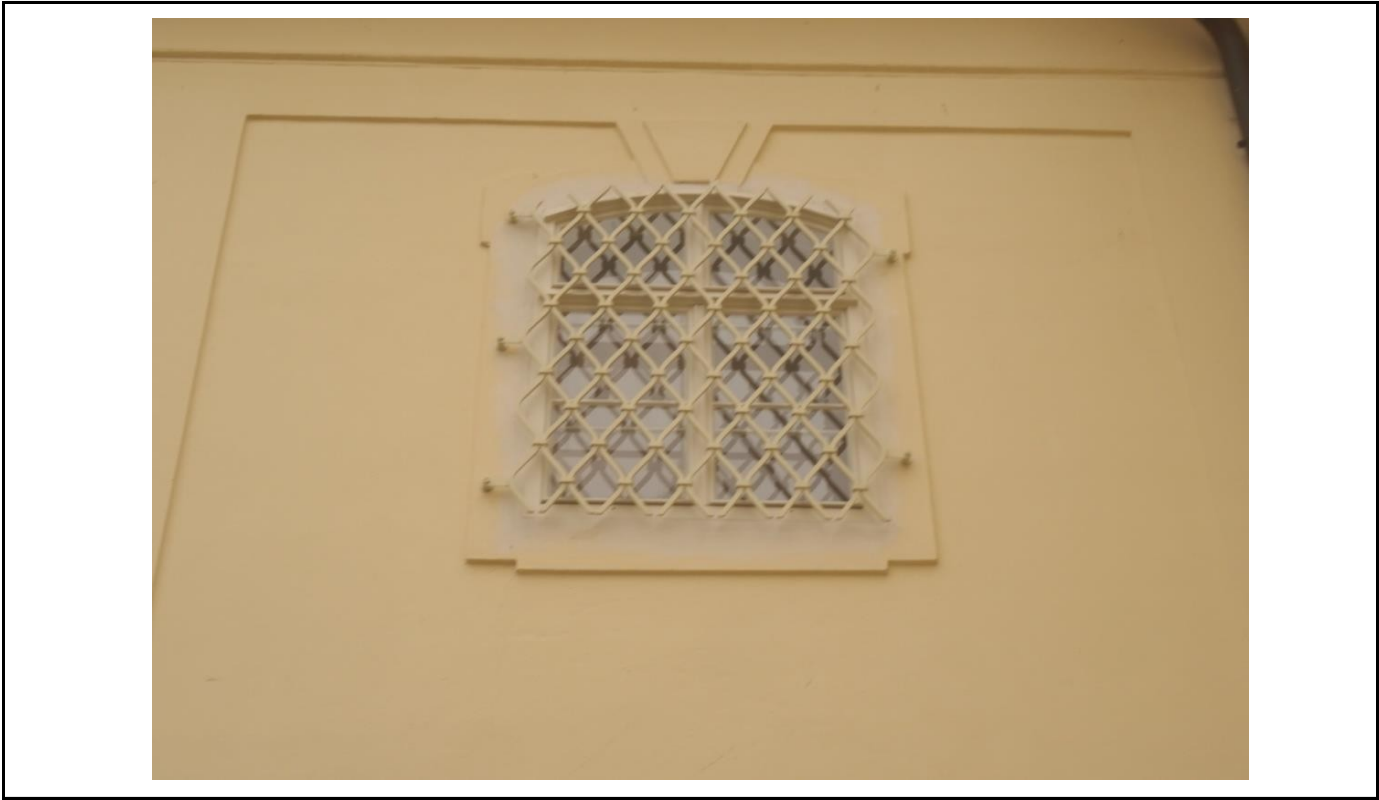
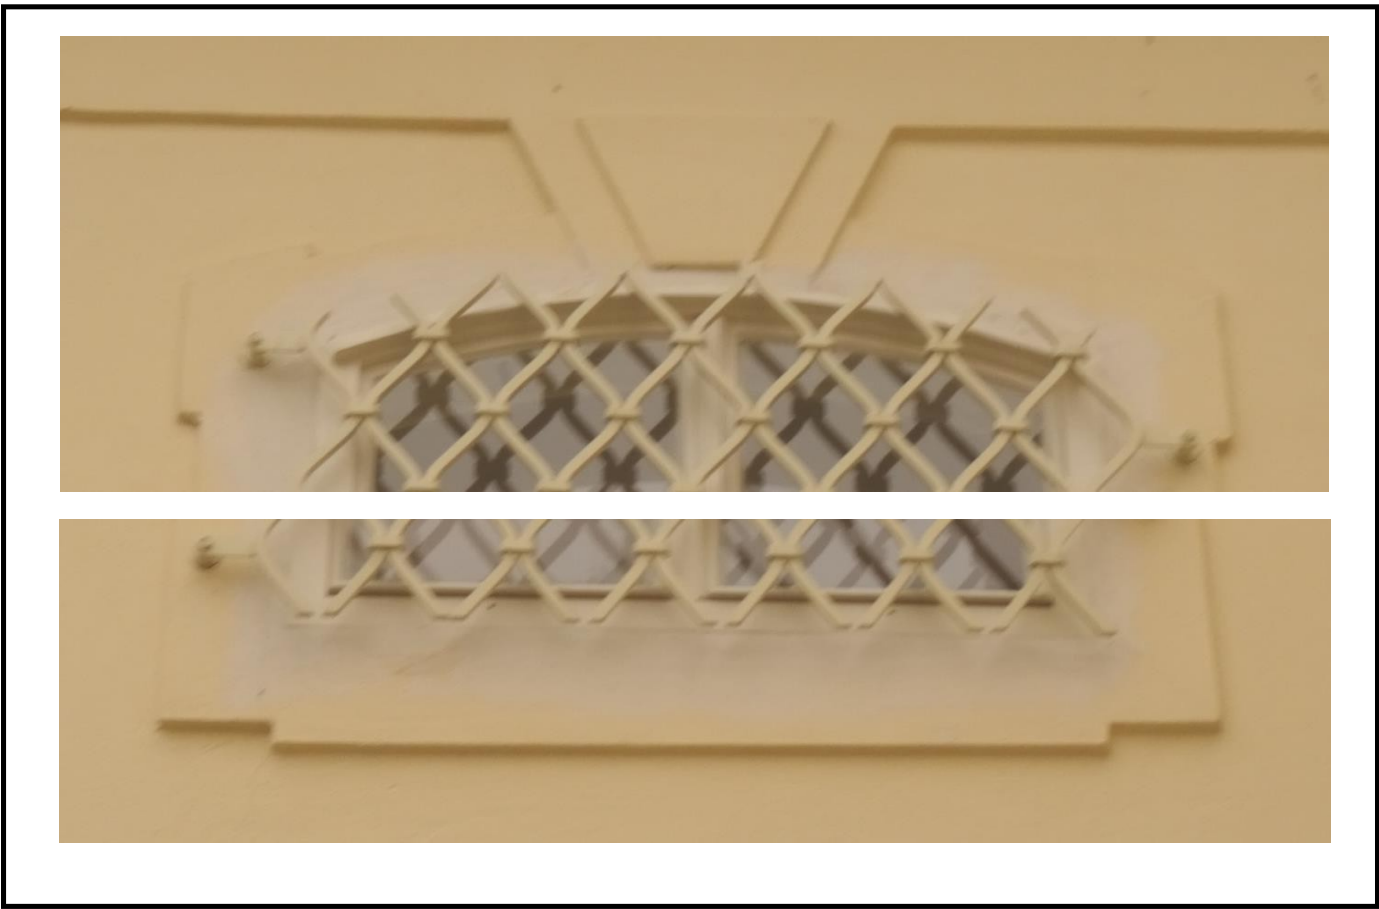
Pořadové číslo prvku:	ON-2.06
Označení tvaru:	ON
Zatřídění dle velikosti:	střední
Celkový technický stav:	2
Orientace fasády:	Z

Dekorační prvky v ostění - šambrány. Prvky jsou v dobrém technickém stavu.

Dekorační prvky v nadpraží a v místě parapetu okenního otvoru - vrchní vrstvy omítky jsou mírně znečištěny.

V místě parapetu jsou zaznamenány trhliny v omítkce.

Poškození	Míra poškození				
	0	25%	50%	75%	100%
Mechanické poškození					
Biotické poškození					
Statické a tektonické poškození					
Stupeň znečištění prvku					
Celkový technický stav	2 - Dobrý technický stav

Oprava bude provedena dle koncepce restaurátorského zásahu, uvedenou v kapitole D.7 Koncepce restaurátorského zásahu v rozsahu bodů 1 až 9. Předpokládané náklady restaurování činí ■■■■■ Kč bez DPH. Stávající mříž bude repasována.

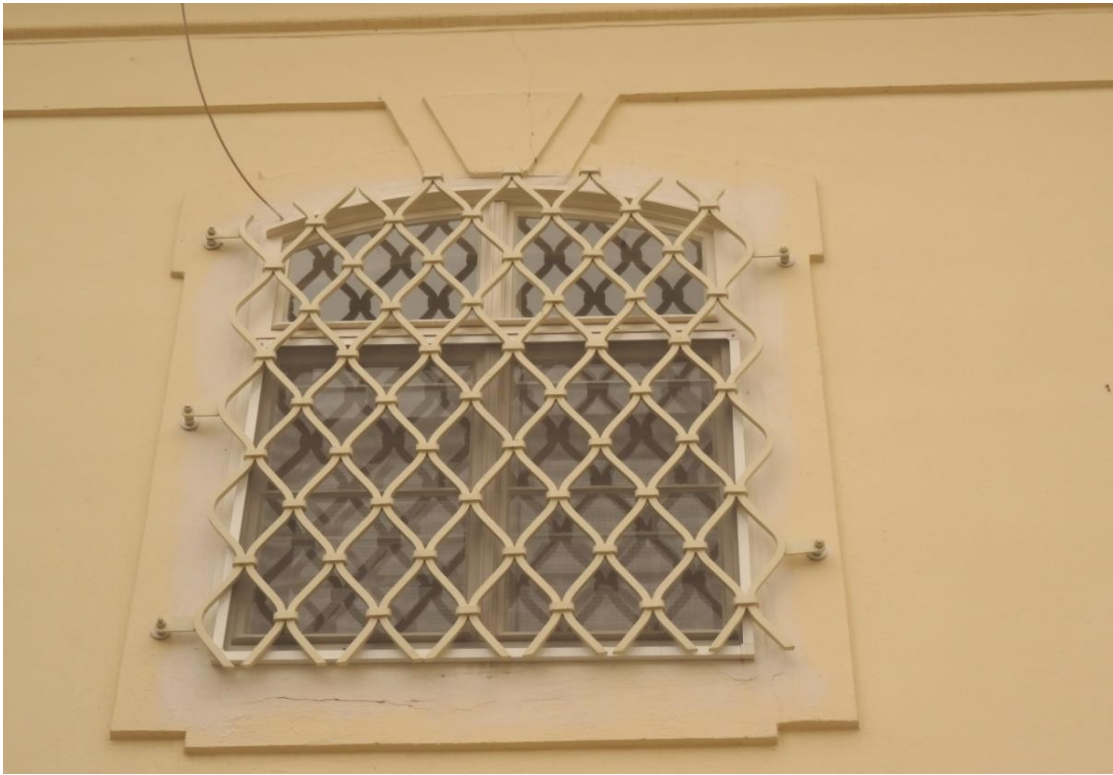
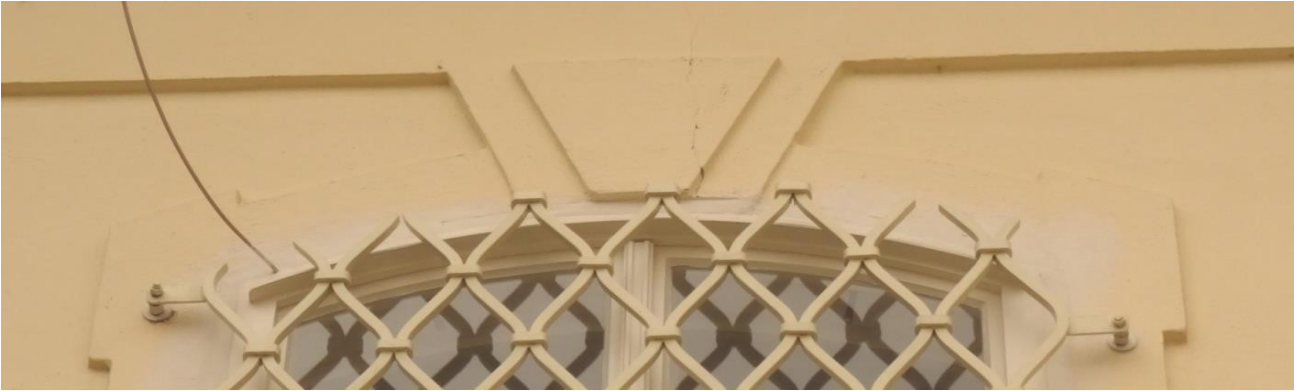
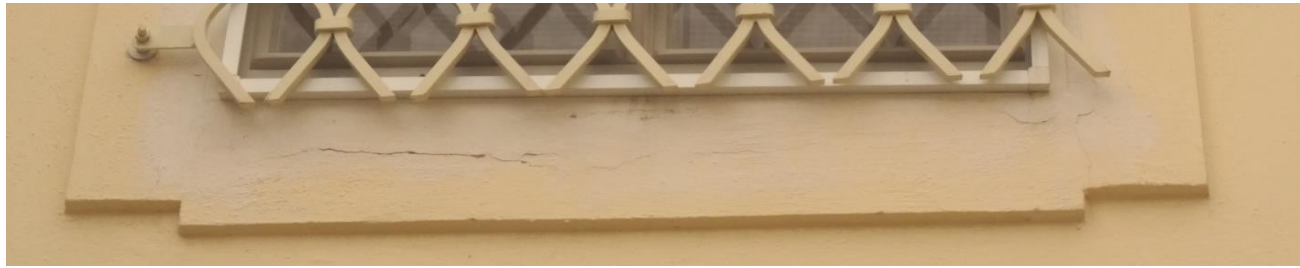
Pořadové číslo prvku:	ON-2.07
Označení tvaru:	ON
Zatřídění dle velikosti:	střední
Celkový technický stav:	3
Orientace fasády:	Z

Dekorační prvky v ostění - šambrány. Prvky jsou v dobrém technickém stavu.

Dekorační prvky v nadpraží a v místě parapetu okenního otvoru - vrchní vrstvy omítky jsou mírně znečištěny.

V místě parapetu jsou zaznamenány trhliny v omítce.

Poškození	Míra poškození				
	0	25%	50%	75%	100%
Mechanické poškození					
Biotické poškození					
Statické a tektonické poškození					
Stupeň znečištění prvku					
Celkový technický stav	3 - Horší technický stav

Oprava bude provedena dle koncepce restaurátorského zásahu, uvedenou v kapitole D.7 Koncepce restaurátorského zásahu v rozsahu bodů 1 až 9. Předpokládané náklady restaurování činí █████ Kč bez DPH. Stávající mříž bude repasována.

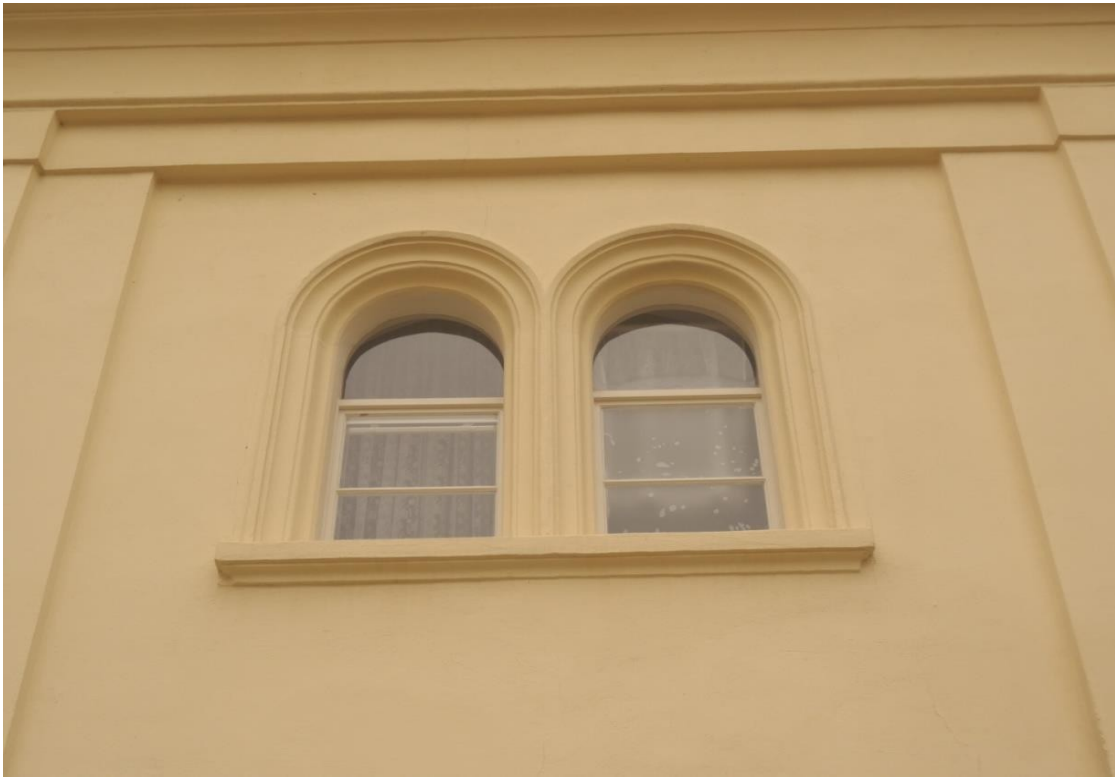
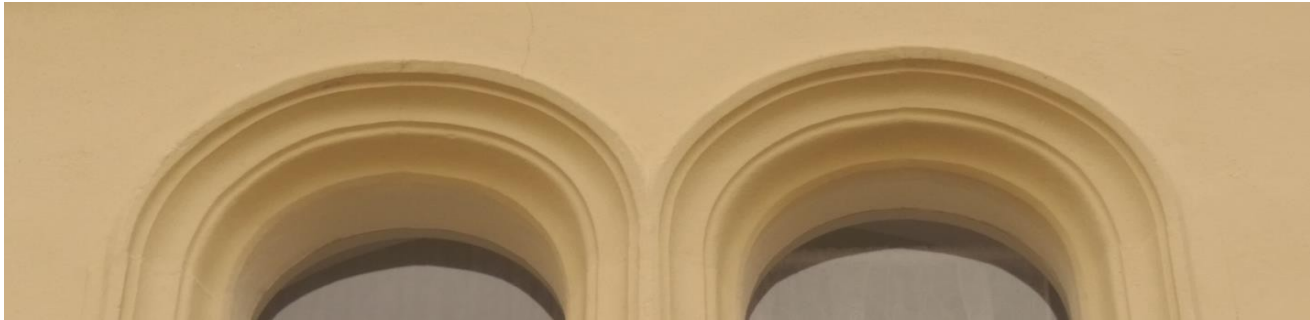
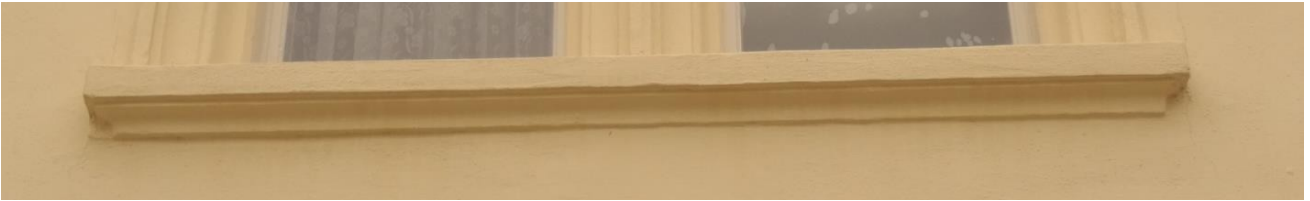
Pořadové číslo prvku:	ON-2.08
Označení tvaru:	ON
Zatřídění dle velikosti:	střední
Celkový technický stav:	1
Orientace fasády:	Z

Dekorační prvky v ostění - šambrány. Prvky jsou v dobrém technickém stavu.

Dekorační prvky v nadpraží a v místě parapetu okenního otvoru - vrchní vrstvy omítky nejsou nijak výrazně znečištěny.

Poškození	Míra poškození				
	0	25%	50%	75%	100%
Mechanické poškození					
Biotické poškození					
Statické a tektonické poškození					
Stupeň znečištění prvku					
Celkový technický stav	1 - Velmi dobrý technický stav

Oprava bude provedena dle koncepce restaurátorského zásahu, uvedenou v kapitole D.7 Koncepce restaurátorského zásahu v rozsahu bodů 1 až 9. Předpokládané náklady restaurování činí ■■■■■ Kč bez DPH.

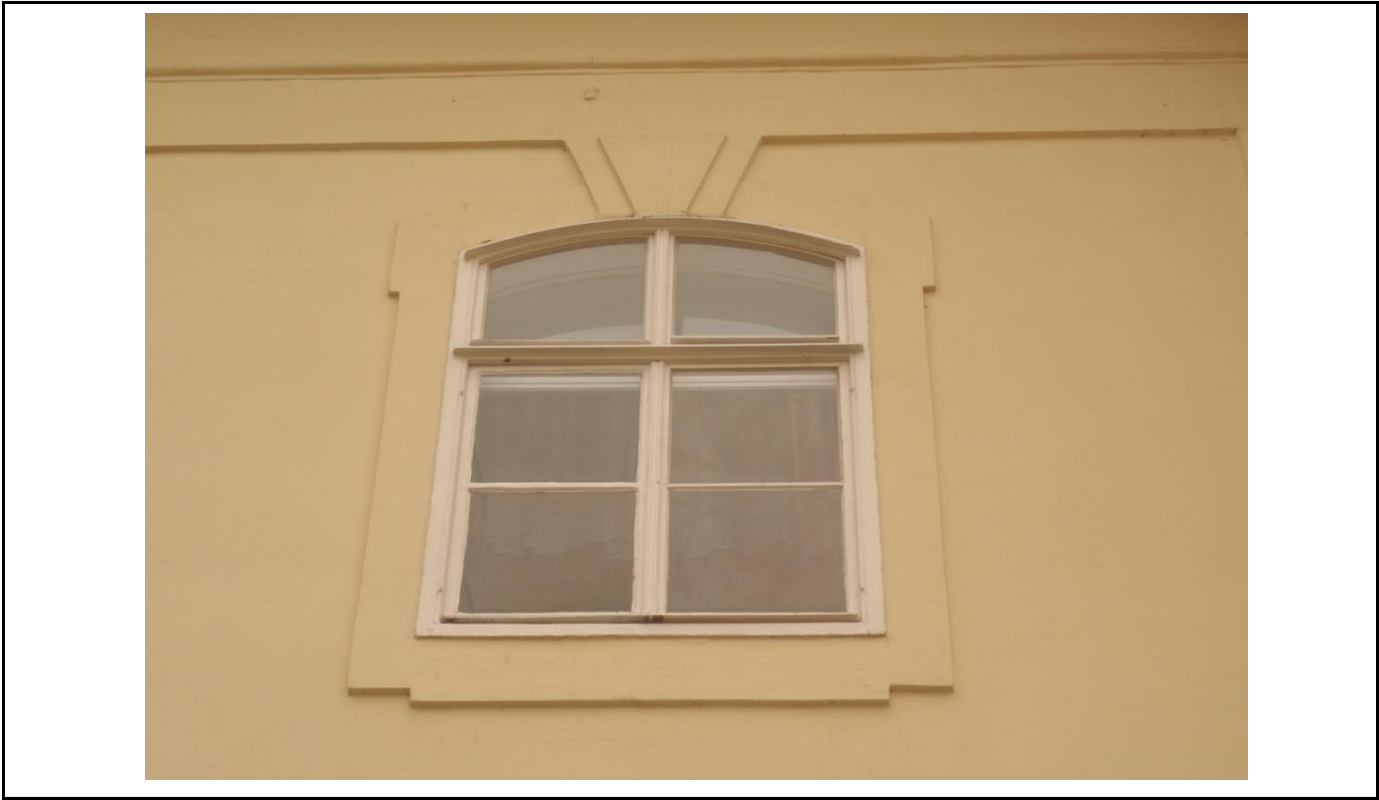
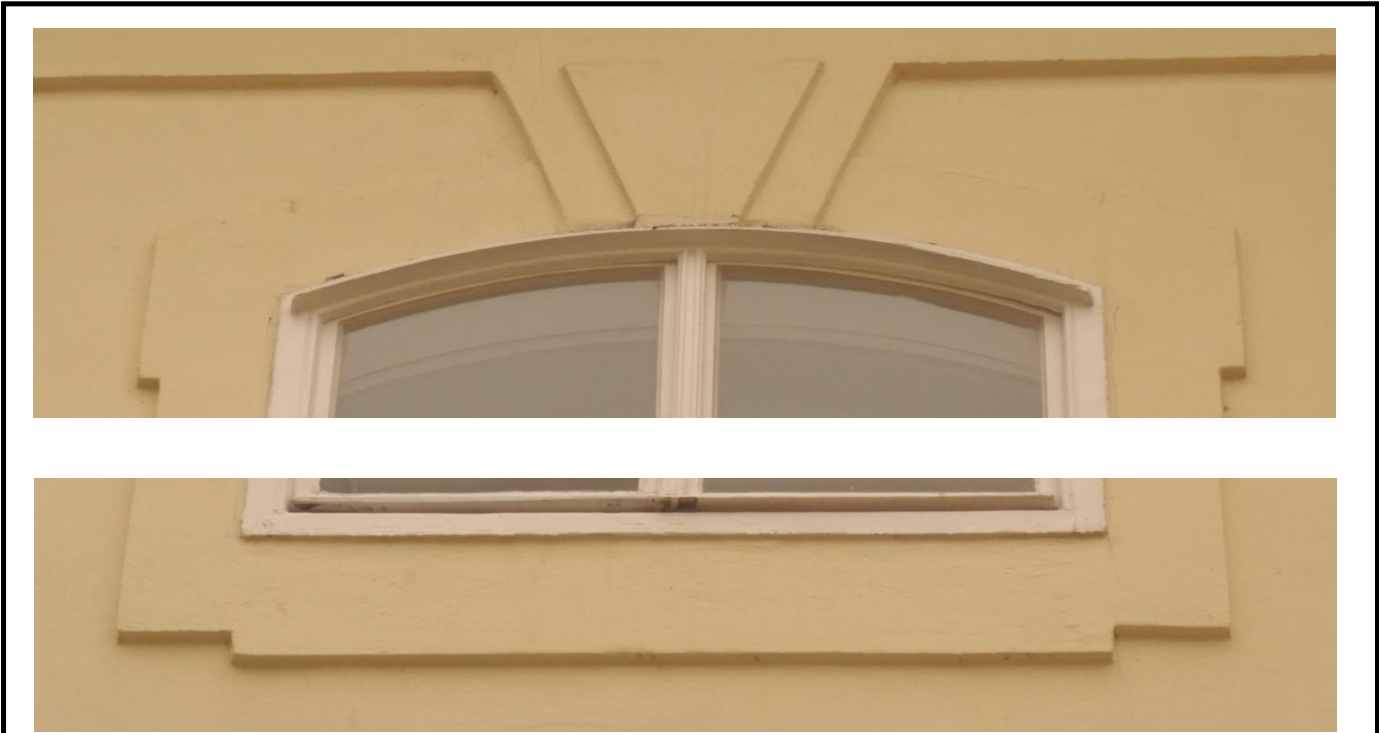
Pořadové číslo prvku:	ON-2.09
Označení tvaru:	ON
Zatřídění dle velikosti:	střední
Celkový technický stav:	1
Orientace fasády:	Z

Dekorační prvky v ostění - šambrány. Prvky jsou v dobrém technickém stavu.

Dekorační prvky v nadpraží a v místě parapetu okenního otvoru - vrchní vrstvy omítky nejsou nijak výrazně znečištěny.

Poškození	Míra poškození				
	0	25%	50%	75%	100%
Mechanické poškození					
Biotické poškození					
Statické a tektonické poškození					
Stupeň znečištění prvku					
Celkový technický stav	1 - Velmi dobrý technický stav

Oprava bude provedena dle koncepce restaurátorského zásahu, uvedenou v kapitole D.7 Koncepce restaurátorského zásahu v rozsahu bodů 1 až 9. Předpokládané náklady restaurování činí ■■■■■ Kč bez DPH.

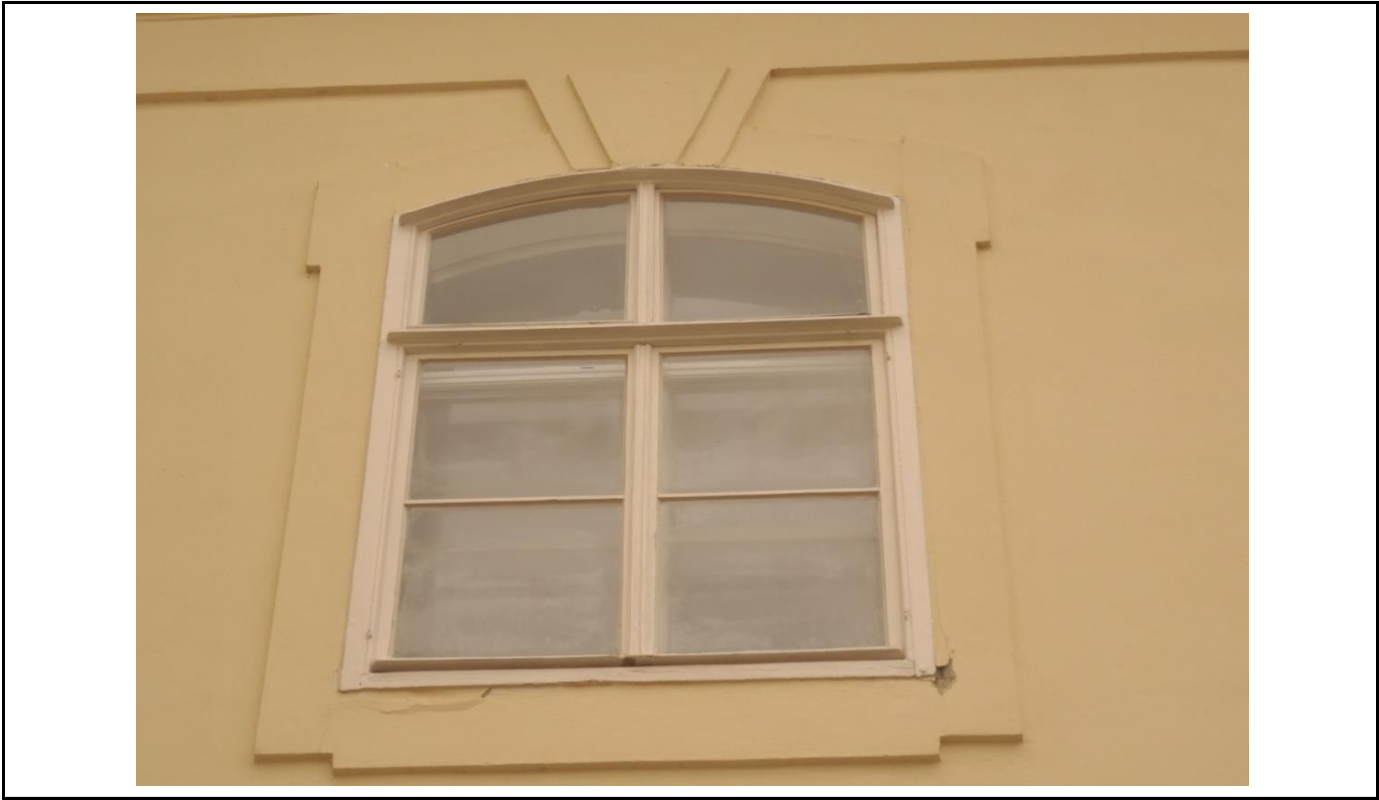
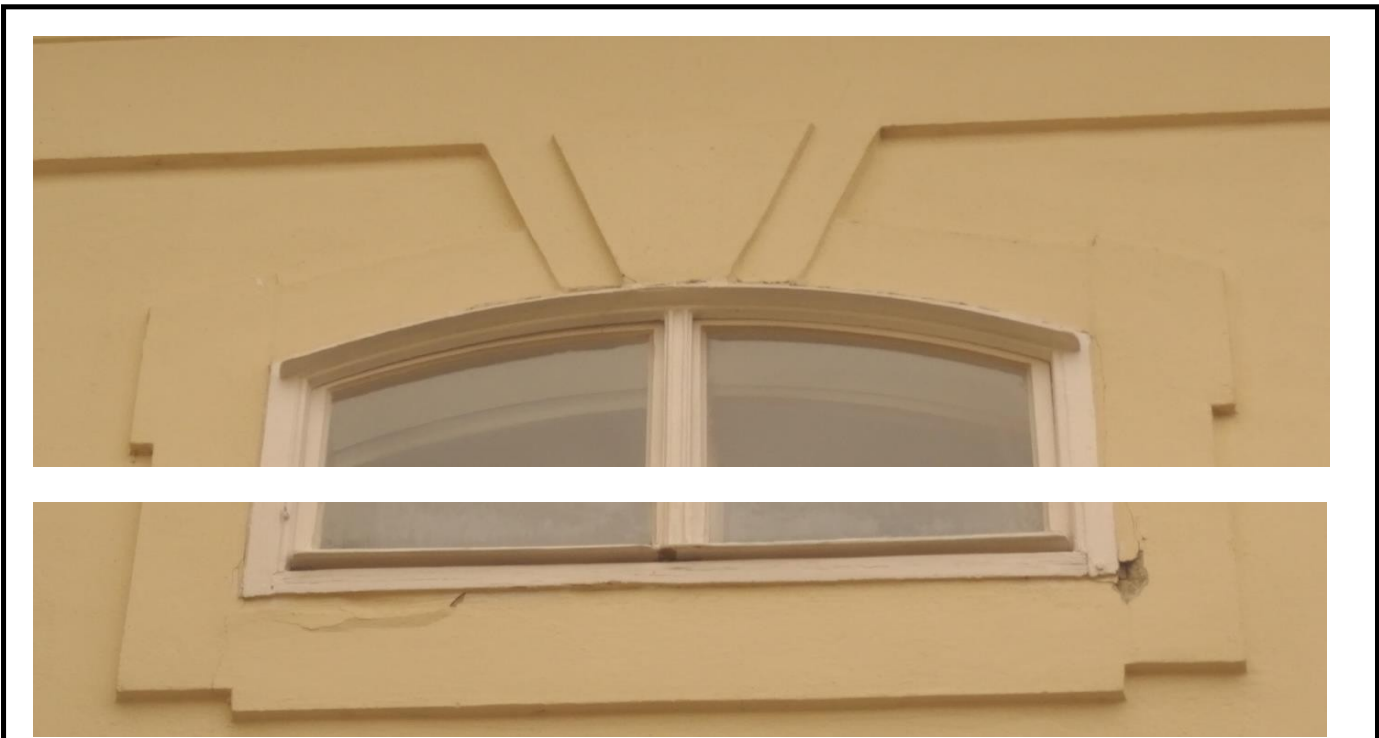
Pořadové číslo prvku:	ON-2.10
Označení tvaru:	ON
Zatřídění dle velikosti:	střední
Celkový technický stav:	4
Orientace fasády:	Z

Dekorační prvky v ostění - šambrány. Prvky jsou v horším technickém stavu.

Dekorační prvky v nadpraží a v místě parapetu okenního otvoru - vrchní vrstvy omítky nejsou nijak výrazně znečištěny.

V místě parapetu jsou zaznamenány trhliny v omítce.

Poškození	Míra poškození				
	0	25%	50%	75%	100%
Mechanické poškození					
Biotické poškození					
Statické a tektonické poškození					
Stupeň znečištění prvku					
Celkový technický stav	4 - Špatný technický stav

Oprava bude provedena dle koncepce restaurátorského zásahu, uvedenou v kapitole D.7 Koncepce restaurátorského zásahu v rozsahu bodů 1 až 9. Předpokládané náklady restaurování činí ■■■■■ Kč bez DPH.
