IDENTIFIKAČNÍ ÚDAJE PÍSKOVCOVÉHO DEKORAČNÍHO FASÁDNÍHO PRVKU

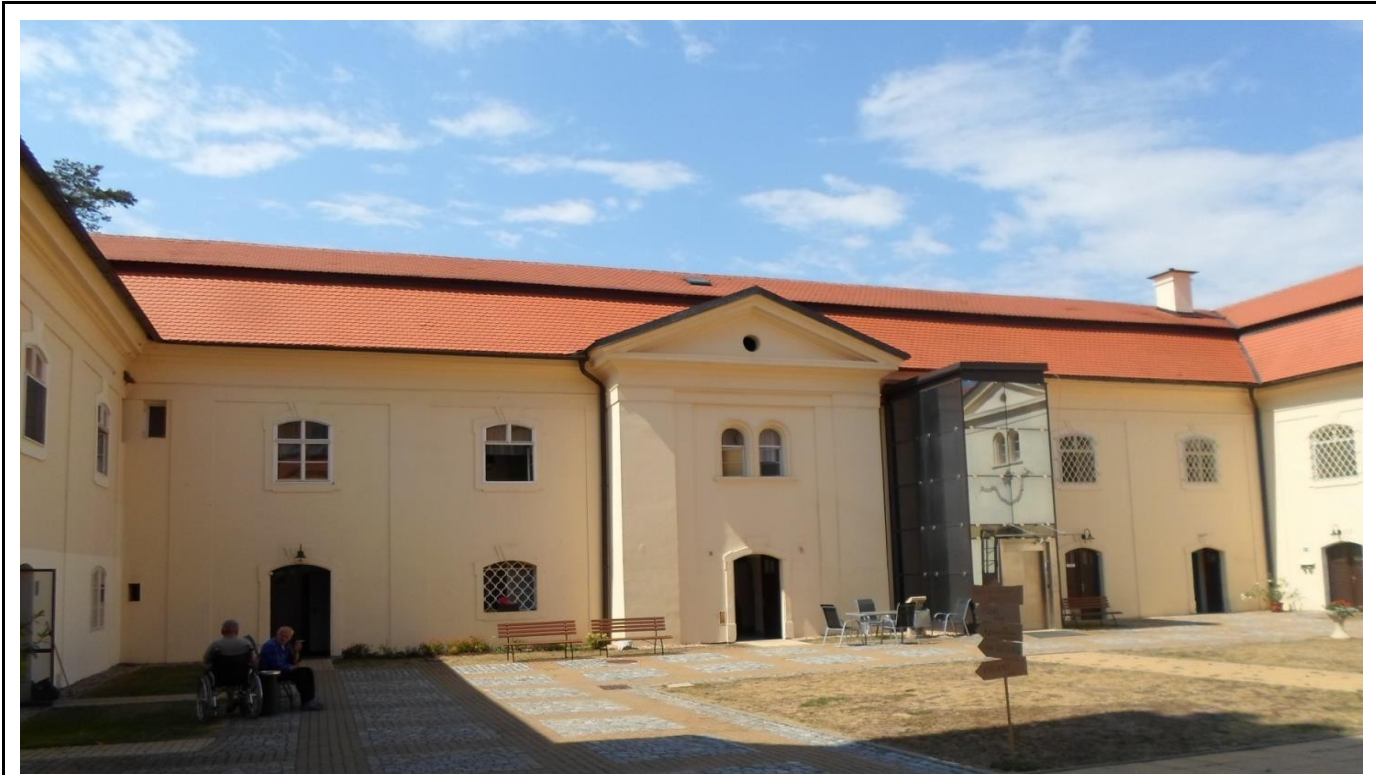
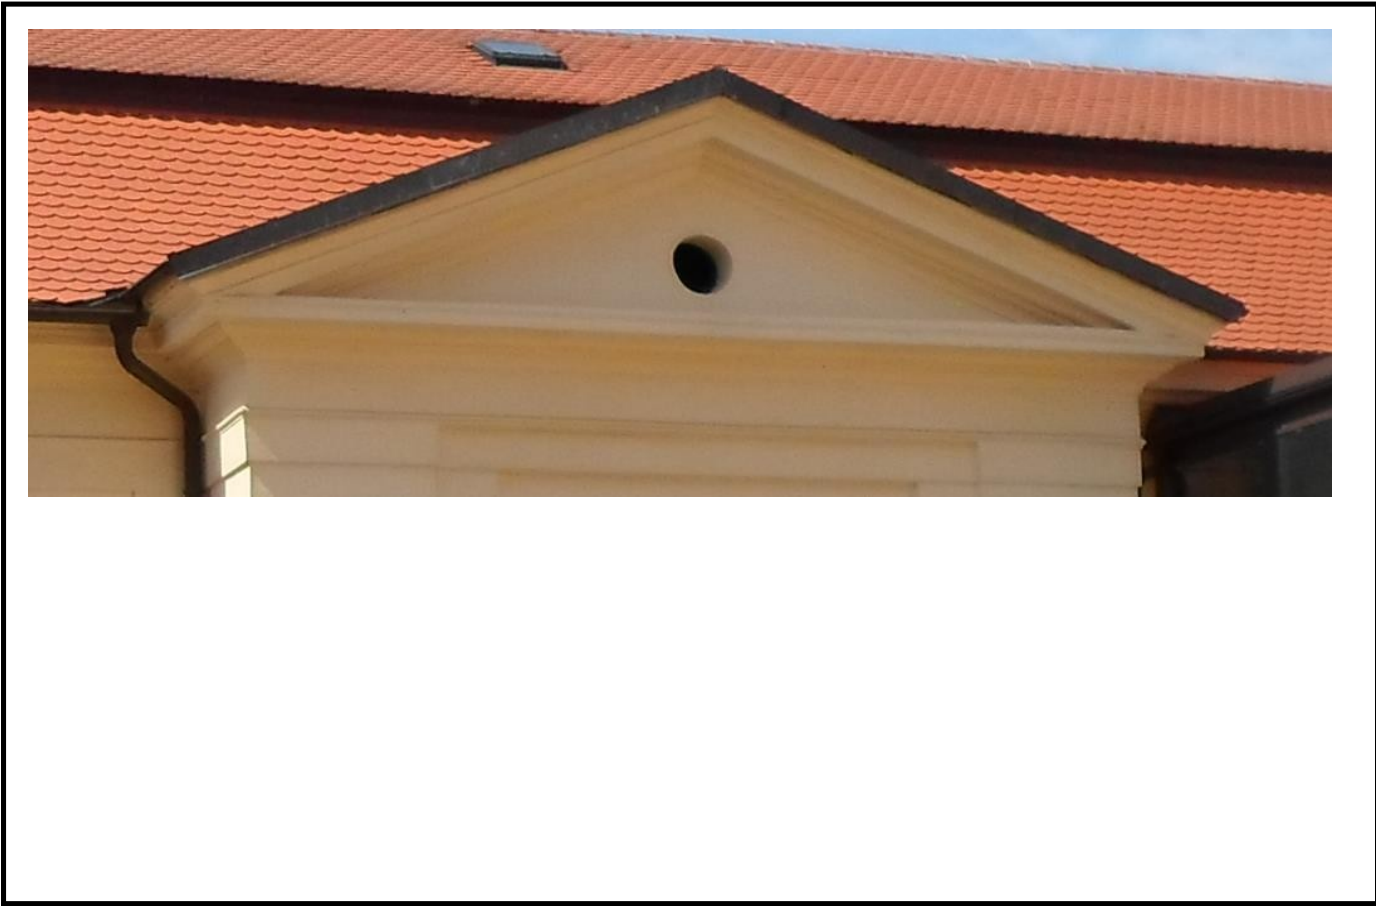
Pořadové číslo prvku:	FN-2.11
Označení tvaru:	FN
Zatřídění dle velikosti:	velké
Celkový technický stav:	2
Orientace fasády:	S

Prvek je v dobrém technickém stavu. V některých místech bylo zjištěno značné znečištění stékající vodou.

Nejsou zde žádné známky trhlin.

Poškození	Míra poškození				
	0	25%	50%	75%	100%
Mechanické poškození					
Biotické poškození					
Statické a tektonické poškození					
Stupeň znečištění prvku					
Celkový technický stav	2 - Dobrý technický stav

Oprava bude provedena dle koncepce restaurátorského zásahu, uvedenou v kapitole D.7 Koncepce restaurátorského zásahu v rozsahu bodů 1 až 9. Předpokládané náklady restaurování činí XXXXX Kč bez DPH.
