IDENTIFIKAČNÍ ÚDAJE PÍSKOVCOVÉHO DEKORAČNÍHO FASÁDNÍHO PRVKU

PASPORTIZACE PÍSKOVCOVÝCH PRVKŮ NA ZÁMECKÉ BUDOVĚ V DPS SOKOLNICE

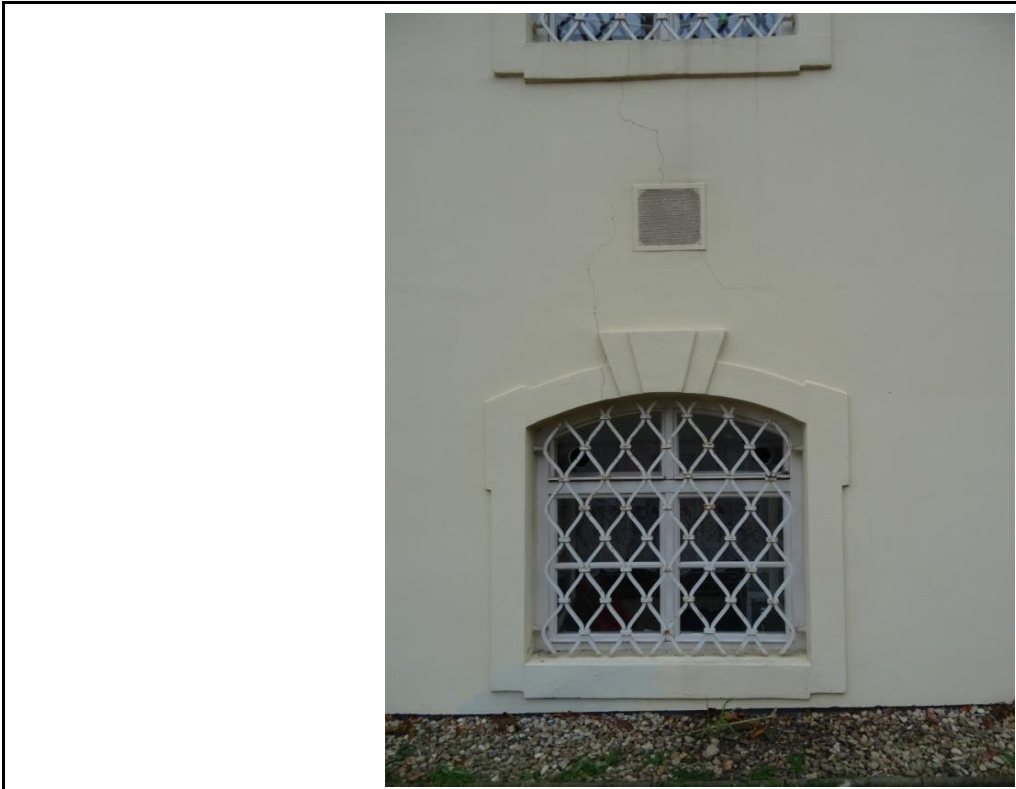
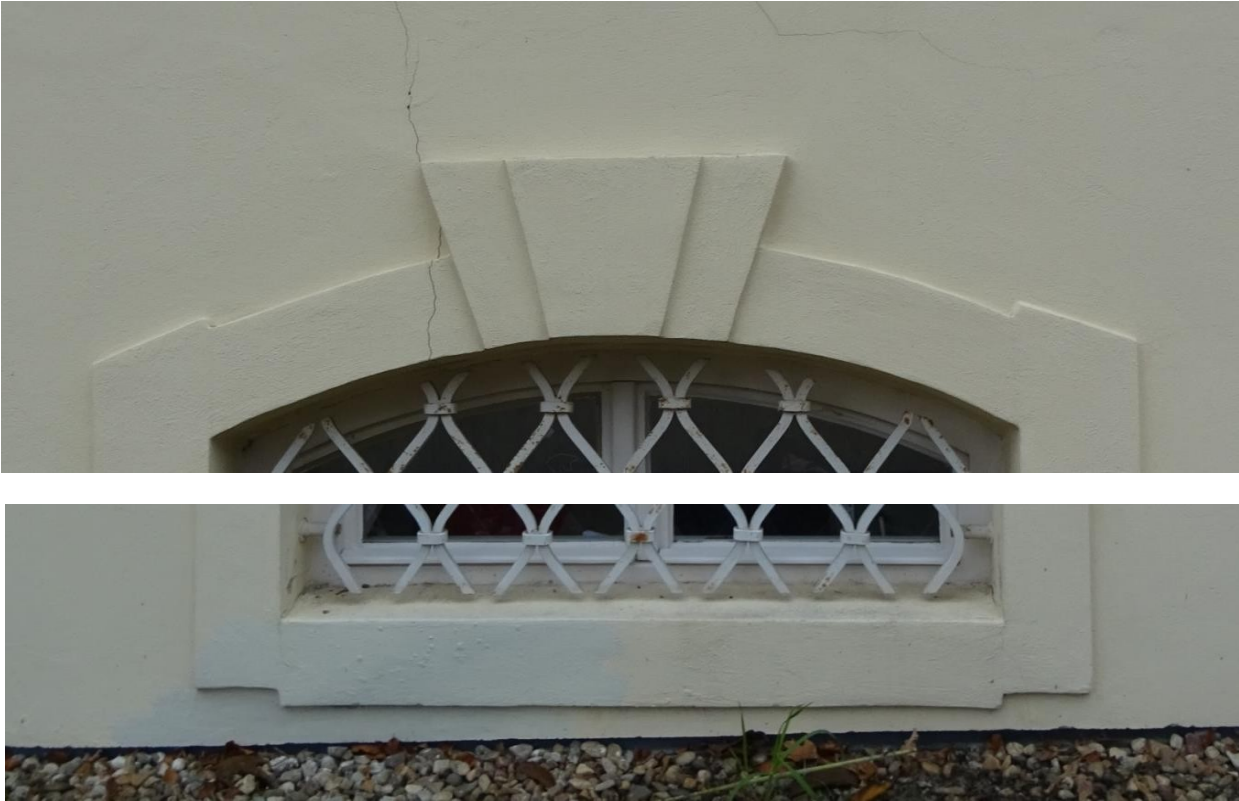
Pořadové číslo prvku:	O-1.01
Označení tvaru:	O
Zatřídění dle velikosti:	střední
Celkový technický stav:	3
Orientace fasády:	S

Dekorační prvky v ostění - šambrány. Prvky jsou v dobrém technickém stavu.

Dekorační prvky v nadpraží a v místě parapetu okenního otvoru - vrchní vrstvy omítky nejsou nijak výrazně znečištěny.

V místě nadpraží jsou zaznamenány trhliny v omítce.

Poškození	Míra poškození				
	0	25%	50%	75%	100%
Mechanické poškození					
Biotické poškození					
Statické a tektonické poškození					
Stupeň znečištění prvku					
Celkový technický stav	3 - Horší technický stav

Oprava bude provedena dle koncepce restaurátorského zásahu, uvedenou v kapitole D.7 Koncepce restaurátorského zásahu v rozsahu bodů 1 až 9. Předpokládané náklady restaurování činí ■■■■■ Kč bez DPH. Stávající mříž bude repasována.

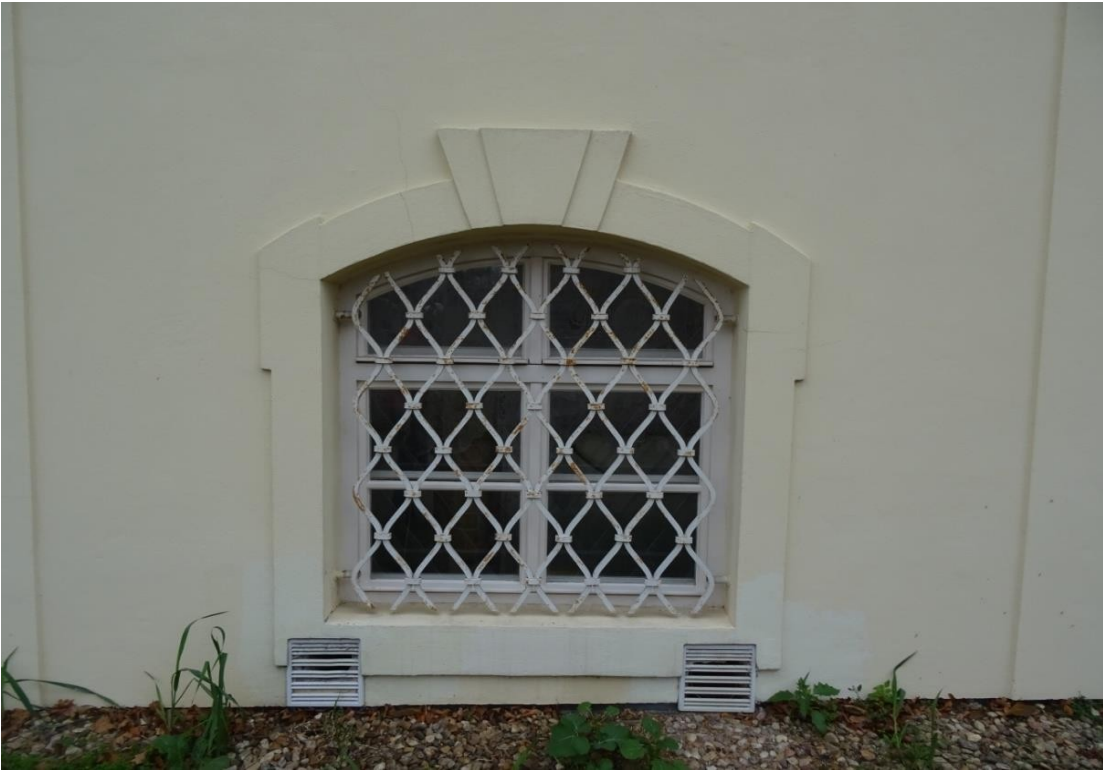
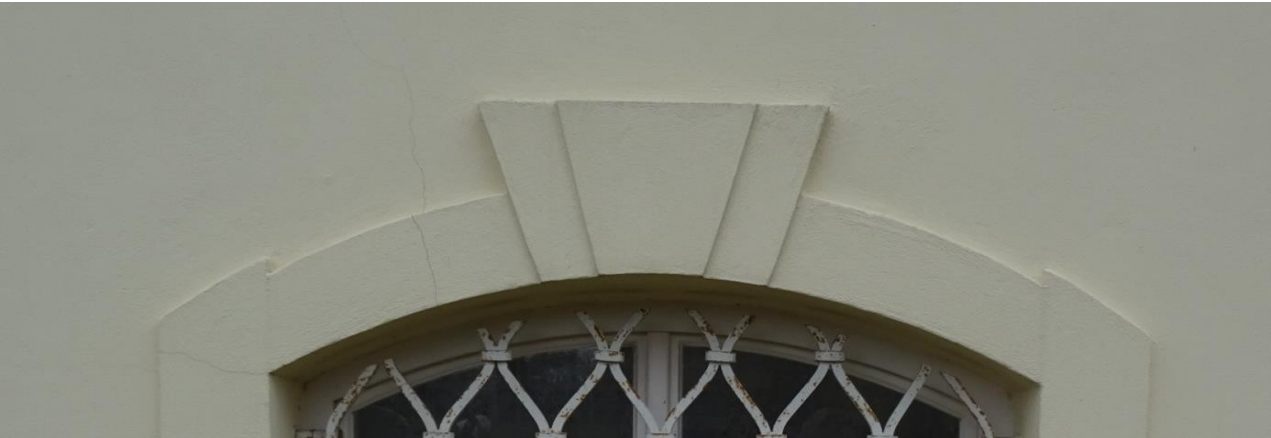
Pořadové číslo prvku:	O-1.02
Označení tvaru:	O
Zatřídění dle velikosti:	střední
Celkový technický stav:	3
Orientace fasády:	S

Dekorační prvky v ostění - šambrány. Prvky jsou v dobrém technickém stavu.

Dekorační prvky v nadpraží a v místě parapetu okenního otvoru - vrchní vrstvy omítky nejsou nijak výrazně znečištěny.

V místě nadpraží jsou zaznamenány trhliny v omítce.

Poškození	Míra poškození				
	0	25%	50%	75%	100%
Mechanické poškození					
Biotické poškození					
Statické a tektonické poškození					
Stupeň znečištění prvku					
Celkový technický stav	3 - Horší technický stav

Oprava bude provedena dle koncepce restaurátorského zásahu, uvedenou v kapitole D.7 Koncepce restaurátorského zásahu v rozsahu bodů 1 až 9. Předpokládané náklady restaurování činí ■■■■■ Kč bez DPH. Stávající mříž bude repasována.

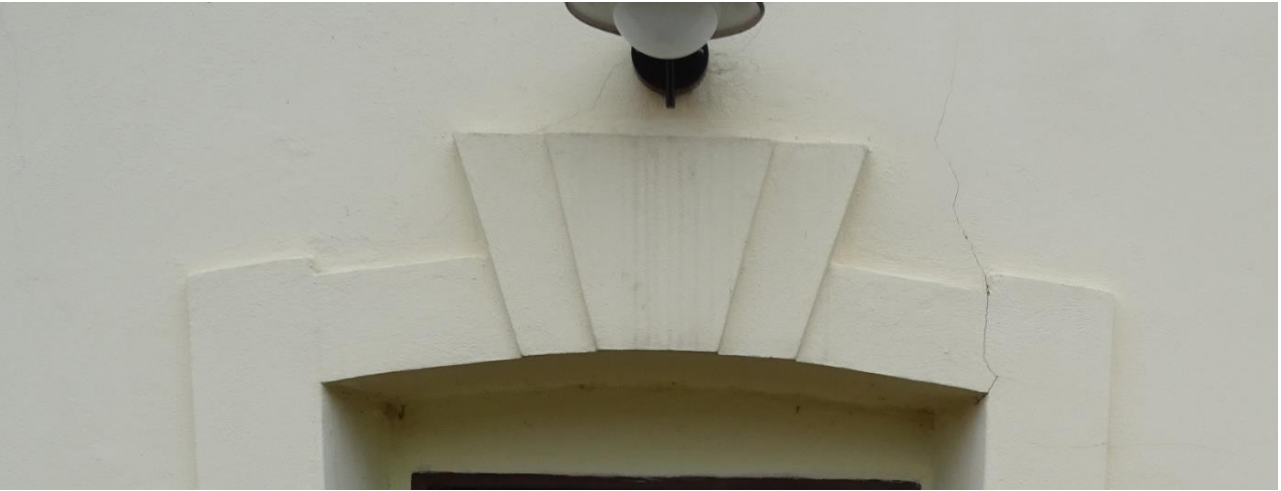
Pořadové číslo prvku:	O-1.03
Označení tvaru:	O
Zatřídění dle velikosti:	střední
Celkový technický stav:	3
Orientace fasády:	S

V místě nadpraží jsou zaznamenány trhliny v omítce.

Poškození	Míra poškození				
	0	25%	50%	75%	100%
Mechanické poškození					
Biotické poškození					
Statické a tektonické poškození					
Stupeň znečištění prvku					
Celkový technický stav	3 - Horší technický stav

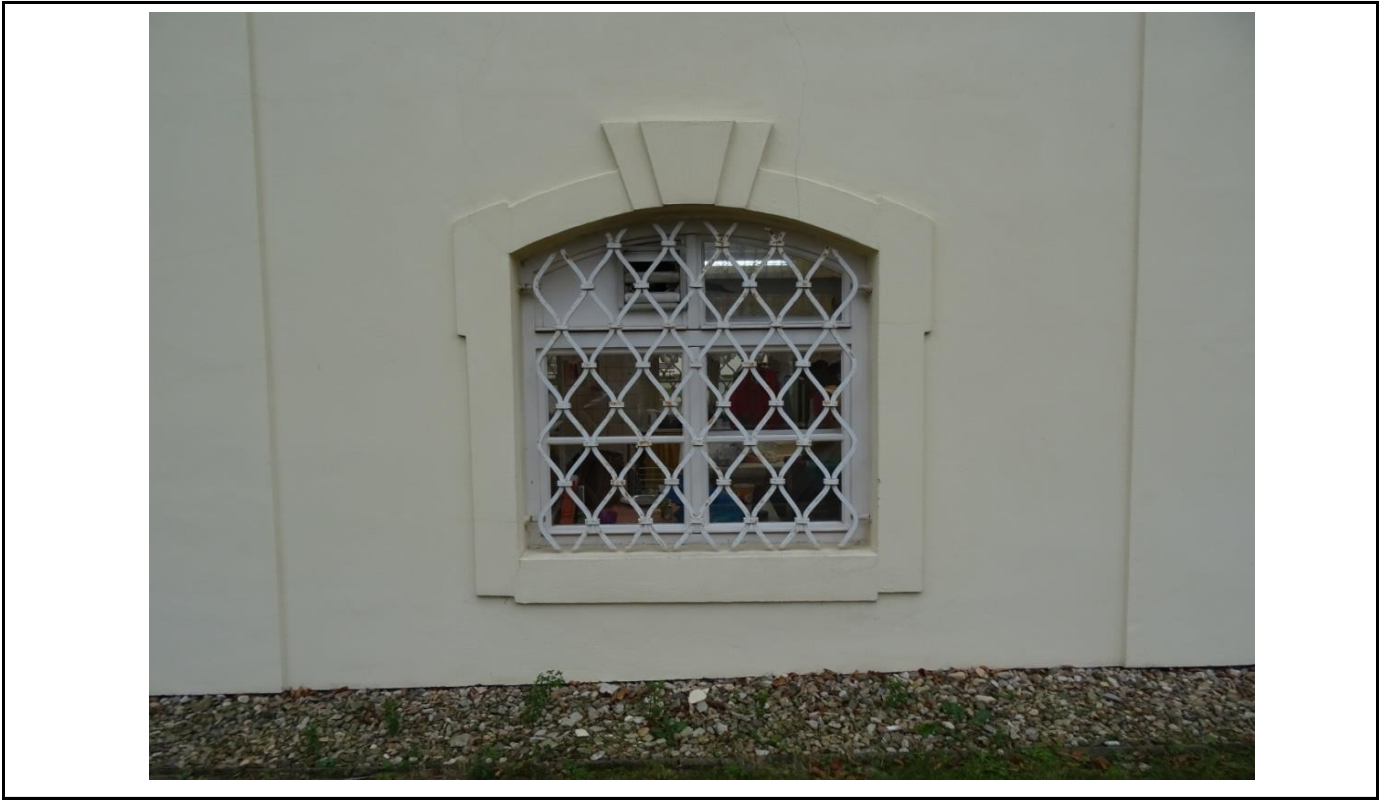
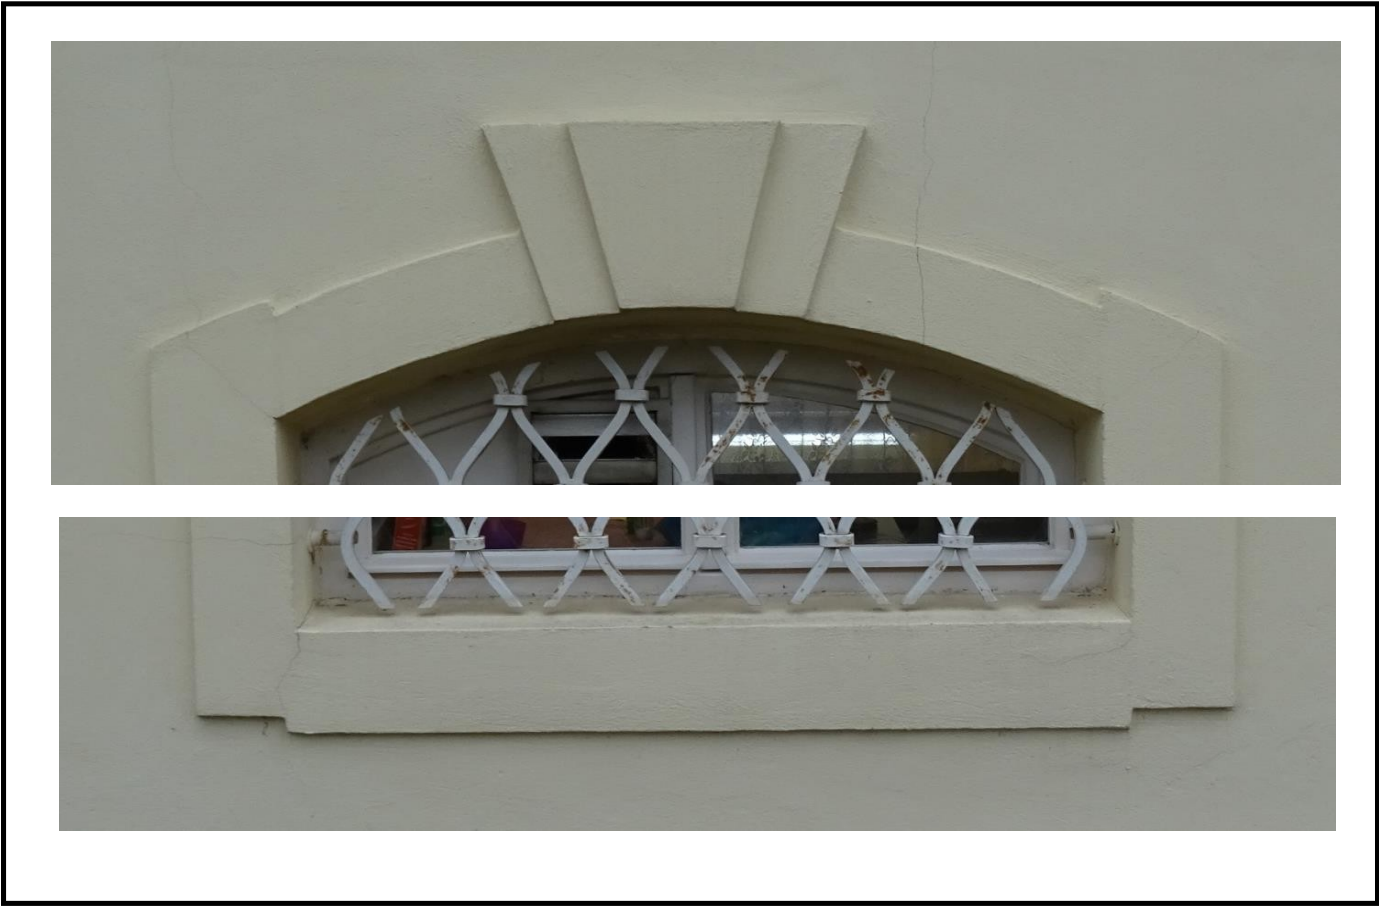
Pořadové číslo prvku:	O-1.04
Označení tvaru:	O
Zatřídění dle velikosti:	střední
Celkový technický stav:	3
Orientace fasády:	S

V místě nadpraží jsou zaznamenány trhliny v omítce.

Poškození	Míra poškození				
	0	25%	50%	75%	100%
Mechanické poškození					
Biotické poškození					
Statické a tektonické poškození					
Stupeň znečištění prvku					
Celkový technický stav	3 - Horší technický stav

Oprava bude provedena dle koncepce restaurátorského zásahu, uvedenou v kapitole D.7 Koncepce restaurátorského zásahu v rozsahu bodů 1 až 9. Předpokládané náklady restaurování činí ■■■■■ Kč bez DPH. Stávající mříž bude repasována.

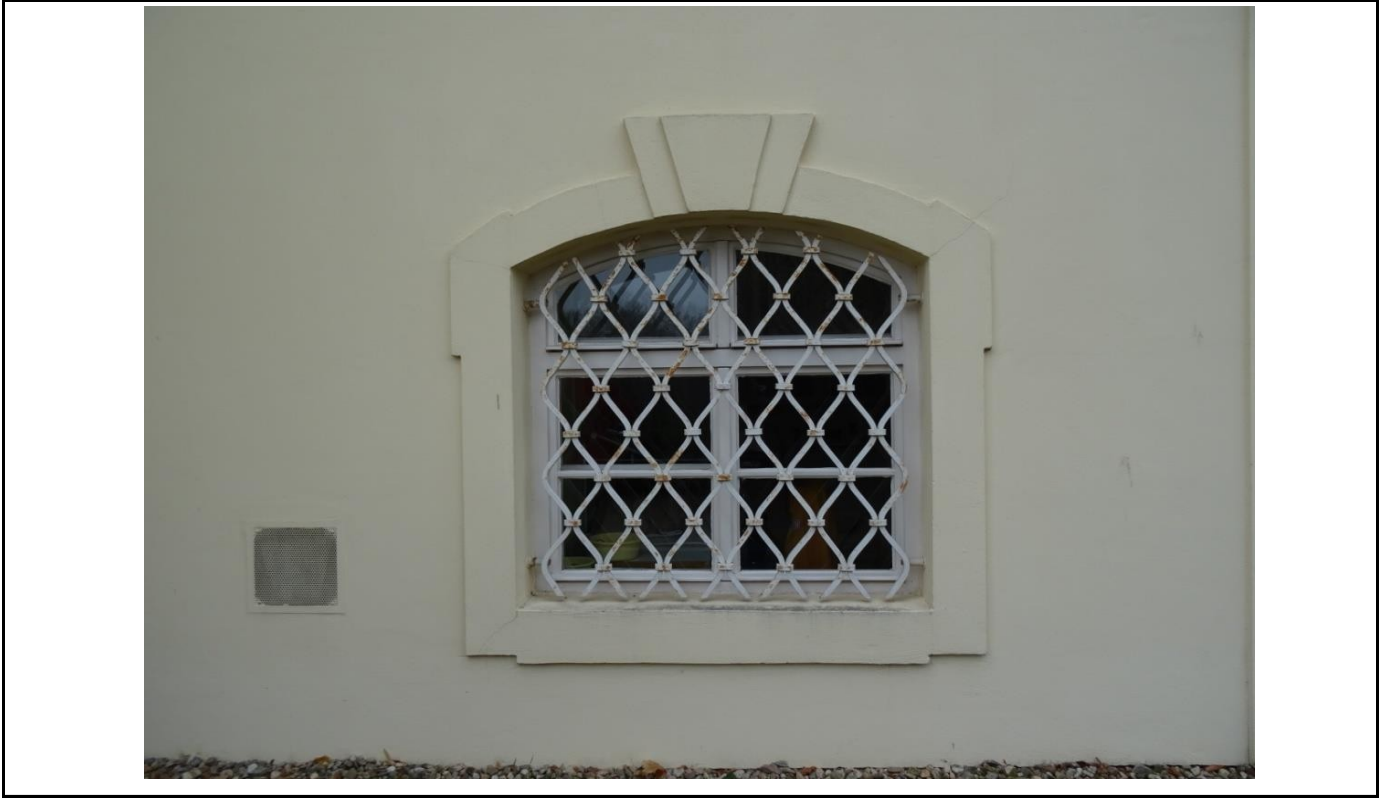
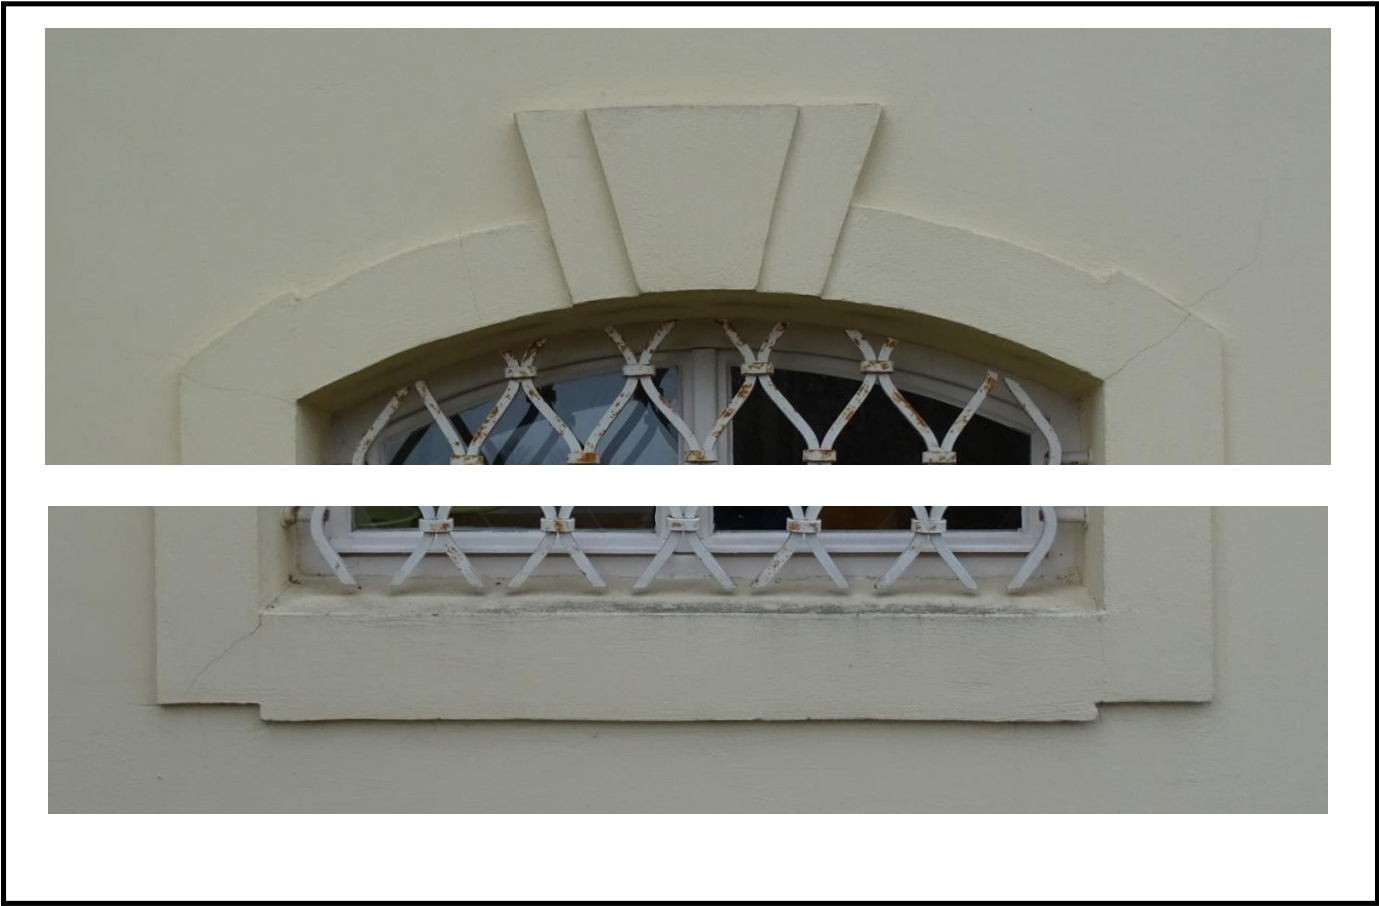
Pořadové číslo prvku:	O-1.05
Označení tvaru:	O
Zatřídění dle velikosti:	střední
Celkový technický stav:	3
Orientace fasády:	S

V místě nadpraží jsou zaznamenány trhliny v omítce.

Poškození	Míra poškození				
	0	25%	50%	75%	100%
Mechanické poškození					
Biotické poškození					
Statické a tektonické poškození					
Stupeň znečištění prvku					
Celkový technický stav	3 - Horší technický stav

Oprava bude provedena dle koncepce restaurátorského zásahu, uvedenou v kapitole D.7 Koncepce restaurátorského zásahu v rozsahu bodů 1 až 9. Předpokládané náklady restaurování činí ■■■■■ Kč bez DPH. Stávající mříž bude repasována.

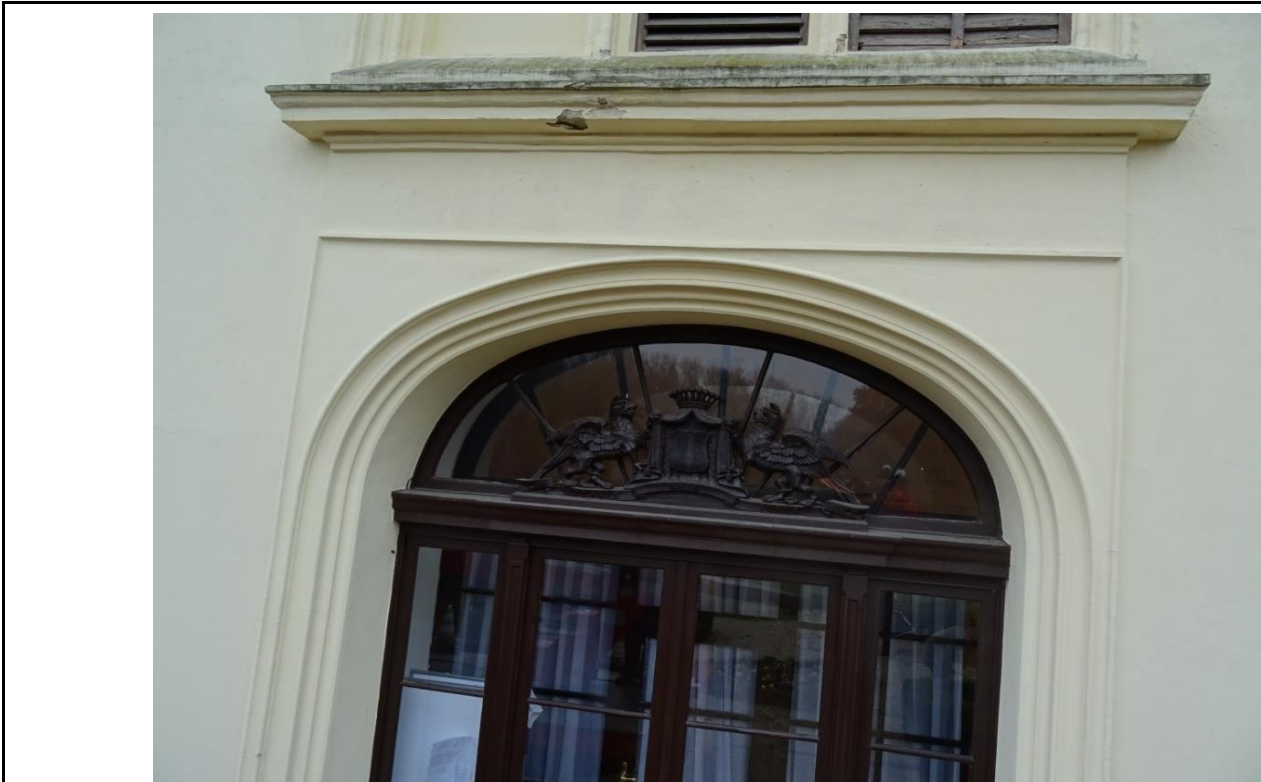
Pořadové číslo prvku:	O-1.06
Označení tvaru:	O
Zatřídění dle velikosti:	velké
Celkový technický stav:	1
Orientace fasády:	S

Poškození	Míra poškození				
	0	25%	50%	75%	100%
Mechanické poškození					
Biotické poškození					
Statické a tektonické poškození					
Stupeň znečištění prvku					
Celkový technický stav	1 - Velmi dobrý technický stav

Oprava bude provedena dle koncepce restaurátorského zásahu, uvedenou v kapitole D.7 Koncepce restaurátorského zásahu v rozsahu bodů 1 až 9. Předpokládané náklady restaurování činí ■■■■■ Kč bez DPH.

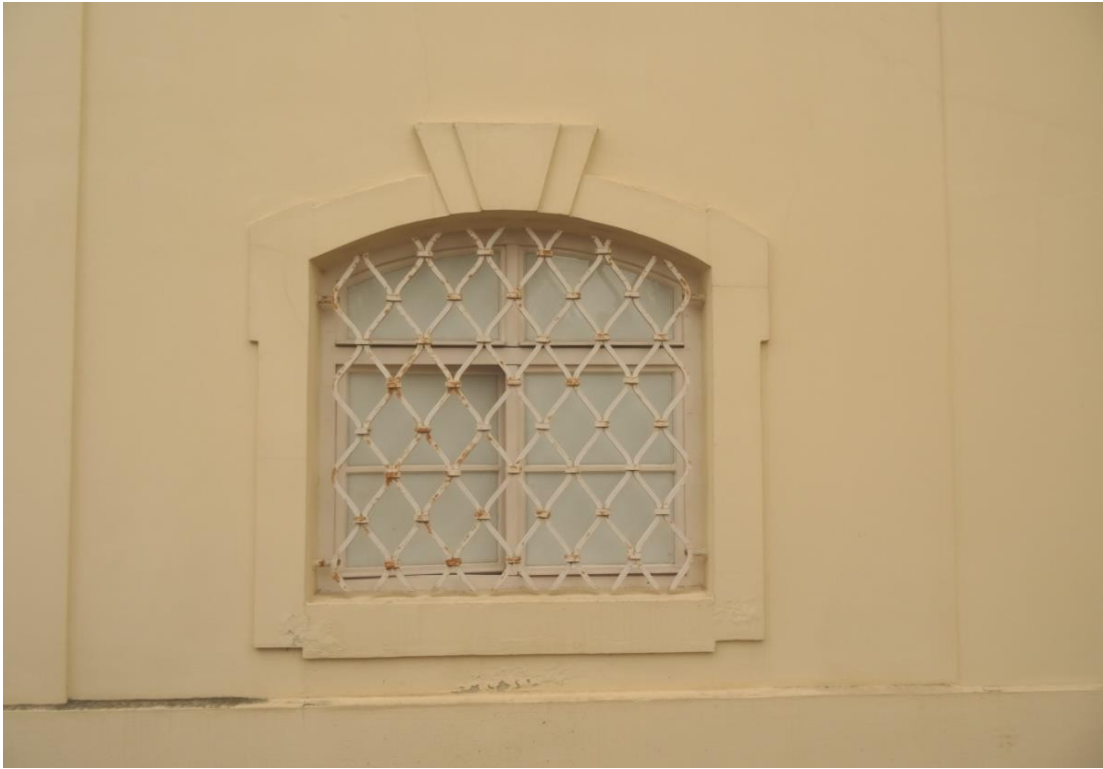
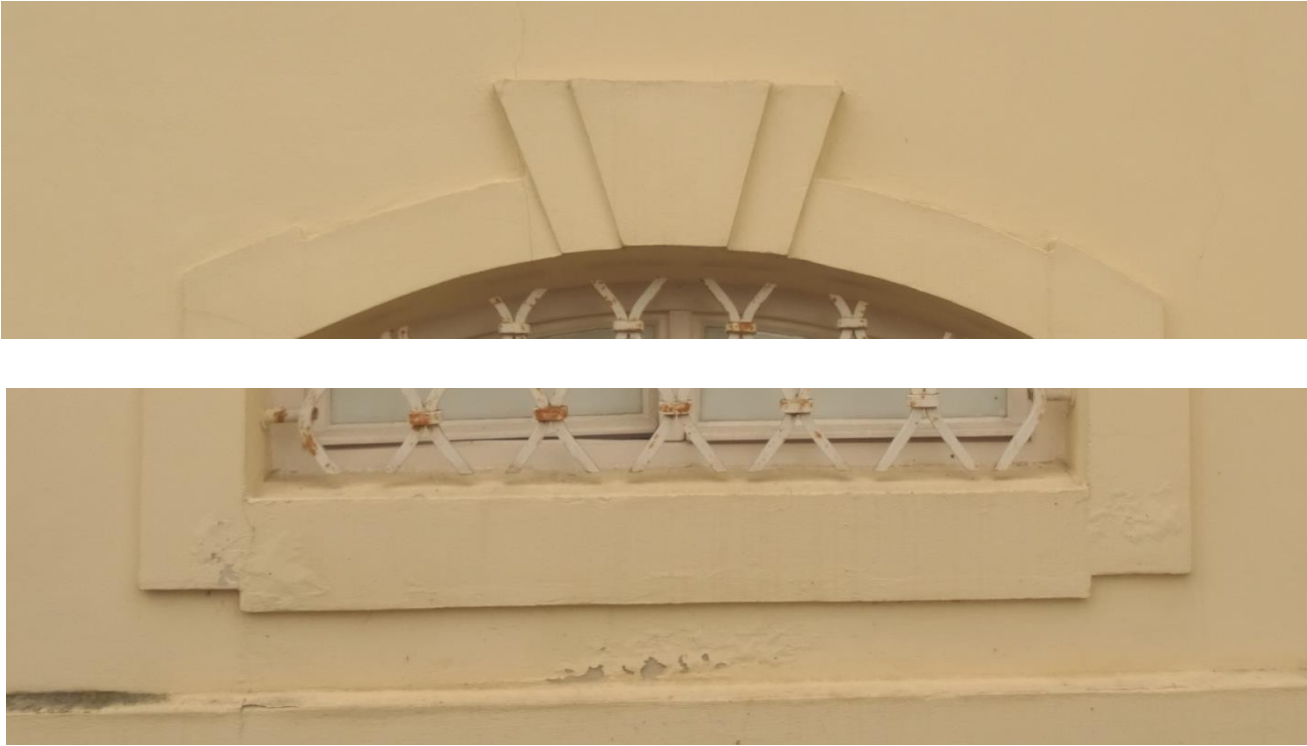
V místě nadpraží a parapetu jsou zaznamenány trhliny v omítce.

Poškození	Míra poškození				
	0	25%	50%	75%	100%
Mechanické poškození					
Biotické poškození					
Statické a tektonické poškození					
Stupeň znečištění prvku					
Celkový technický stav	3 - Horší technický stav

Oprava bude provedena dle koncepce restaurátorského zásahu, uvedenou v kapitole D.7 Koncepce restaurátorského zásahu v rozsahu bodů 1 až 9. Předpokládané náklady restaurování činí ■■■■■ Kč bez DPH. Stávající mříž bude repasována.

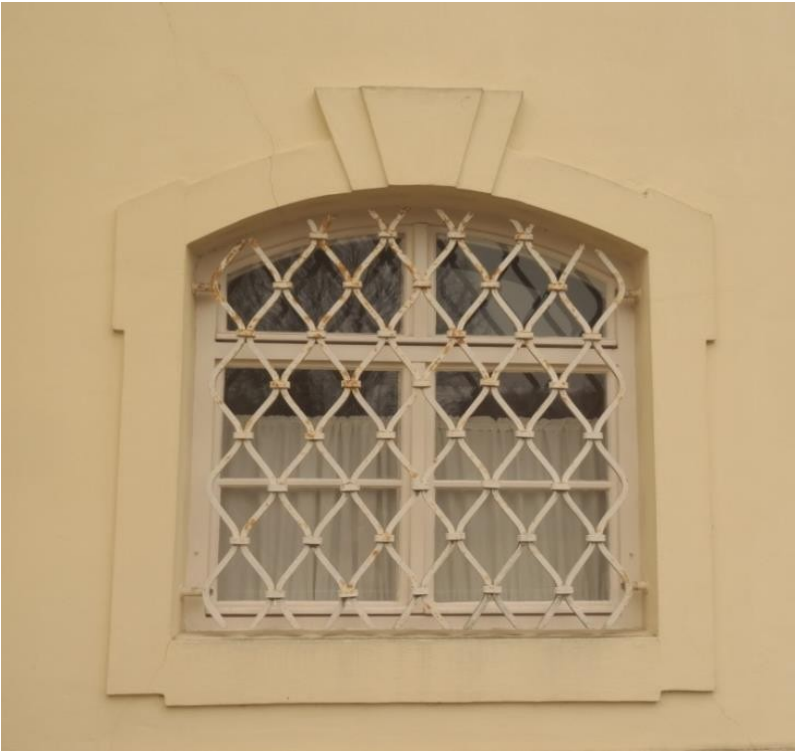
Pořadové číslo prvku:	O-1.08
Označení tvaru:	O
Zatřídění dle velikosti:	střední
Celkový technický stav:	3
Orientace fasády:	S

V místě nadpraží a parapetu jsou zaznamenány trhliny v omítce.

Poškození	Míra poškození				
	0	25%	50%	75%	100%
Mechanické poškození					
Biotické poškození					
Statické a tektonické poškození					
Stupeň znečištění prvku					
Celkový technický stav	3 - Horší technický stav

Oprava bude provedena dle koncepce restaurátorského zásahu, uvedenou v kapitole D.7 Koncepce restaurátorského zásahu v rozsahu bodů 1 až 9. Předpokládané náklady restaurování činí ■■■■■ Kč bez DPH. Stávající mříž bude repasována.

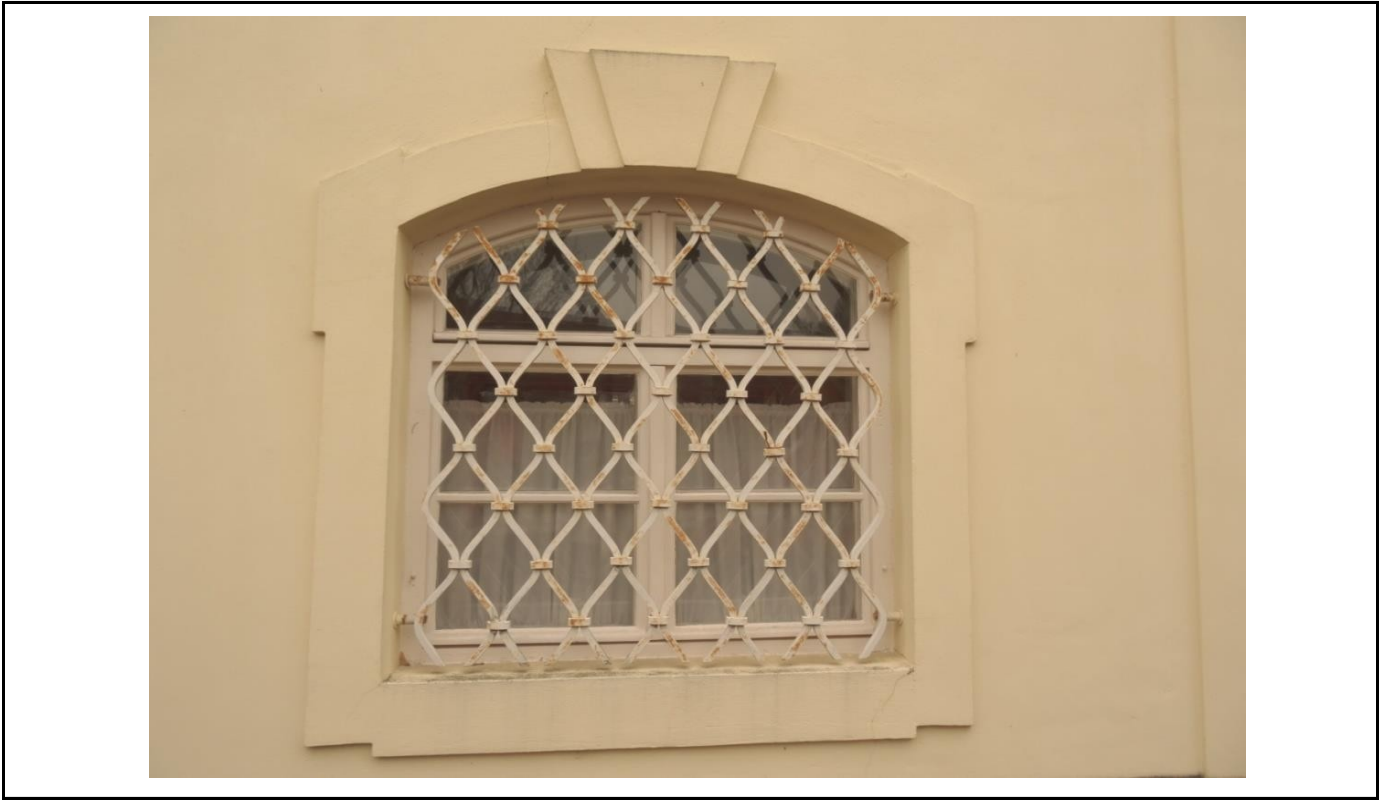
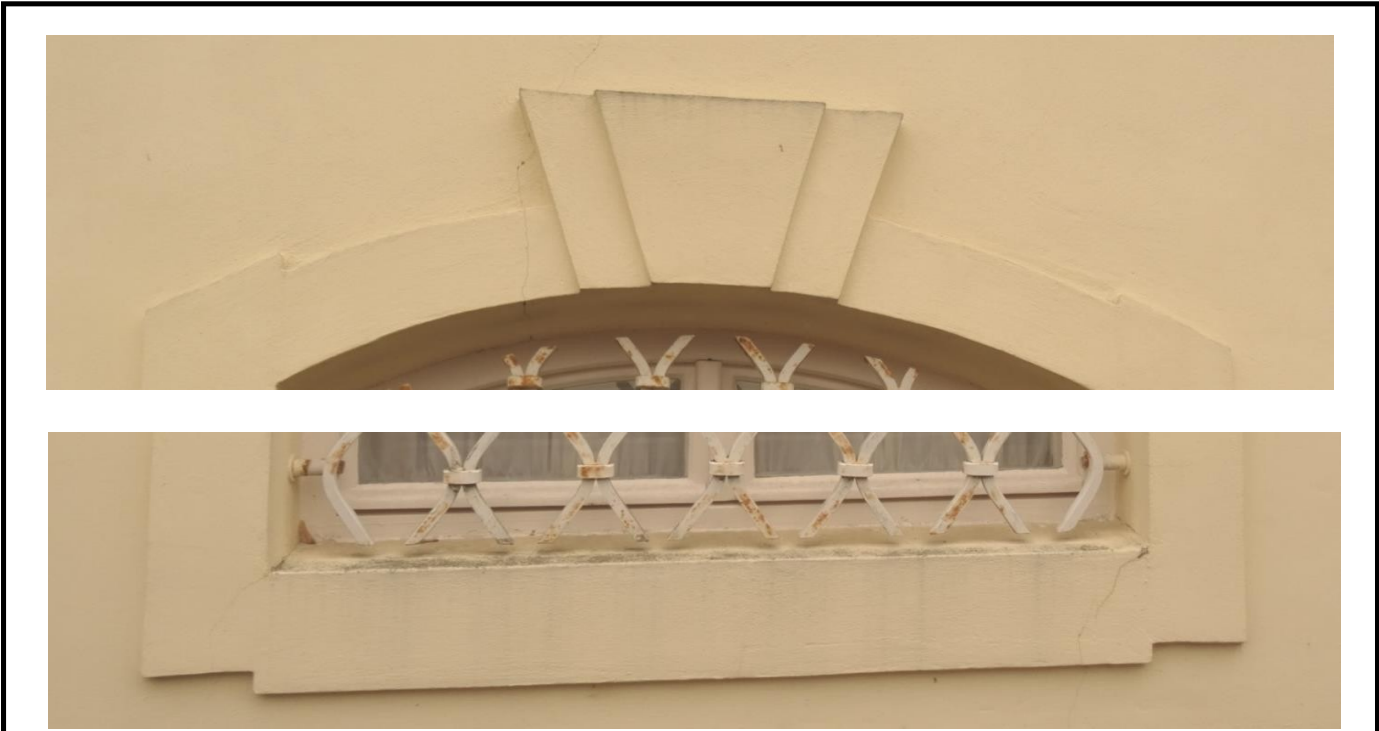
V místě nadpraží a parapetu jsou zaznamenány trhliny v omítce.

Poškození	Míra poškození				
	0	25%	50%	75%	100%
Mechanické poškození					
Biotické poškození					
Statické a tektonické poškození					
Stupeň znečištění prvku					
Celkový technický stav	3 - Horší technický stav

Oprava bude provedena dle koncepce restaurátorského zásahu, uvedenou v kapitole D.7 Koncepce restaurátorského zásahu v rozsahu bodů 1 až 9. Předpokládané náklady restaurování činí ■■■■■ Kč bez DPH. Stávající mříž bude repasována.

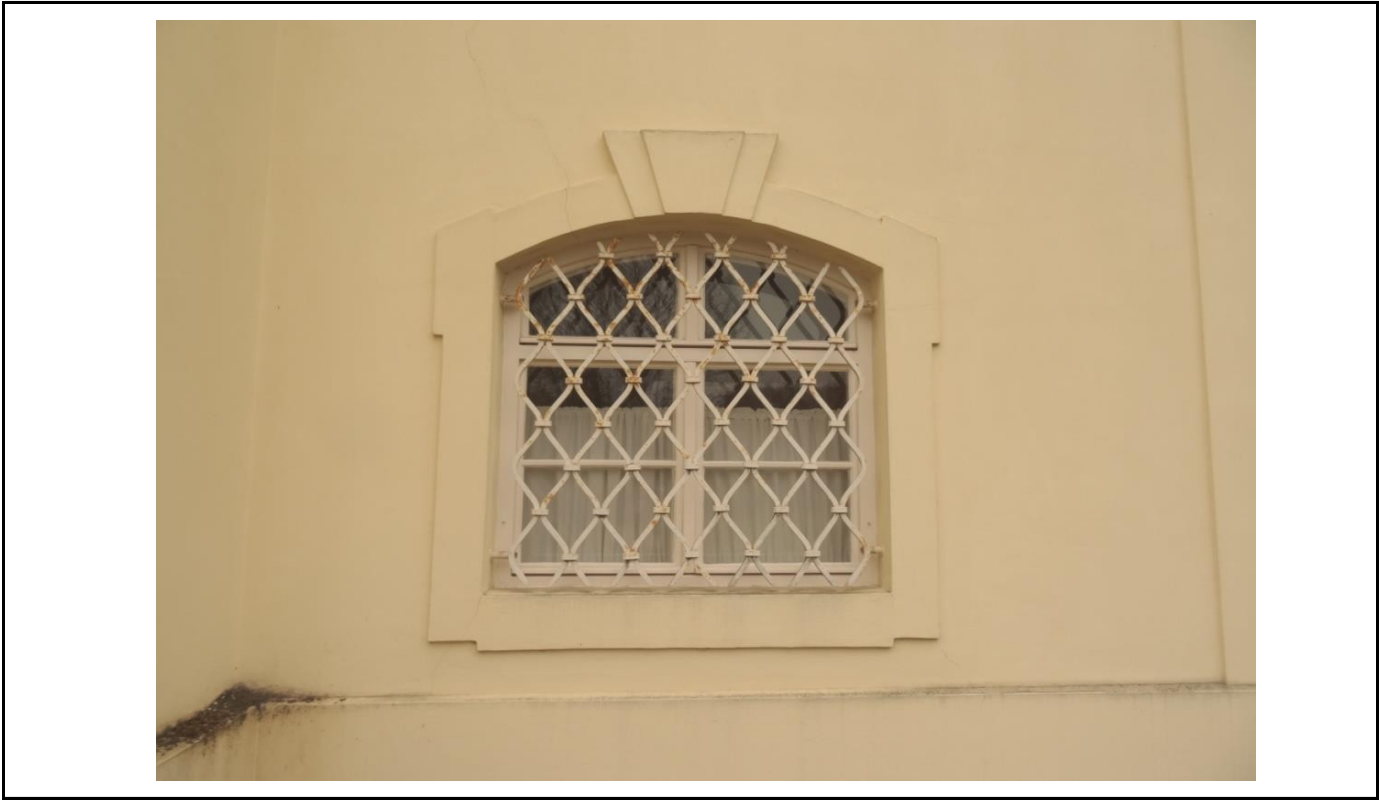
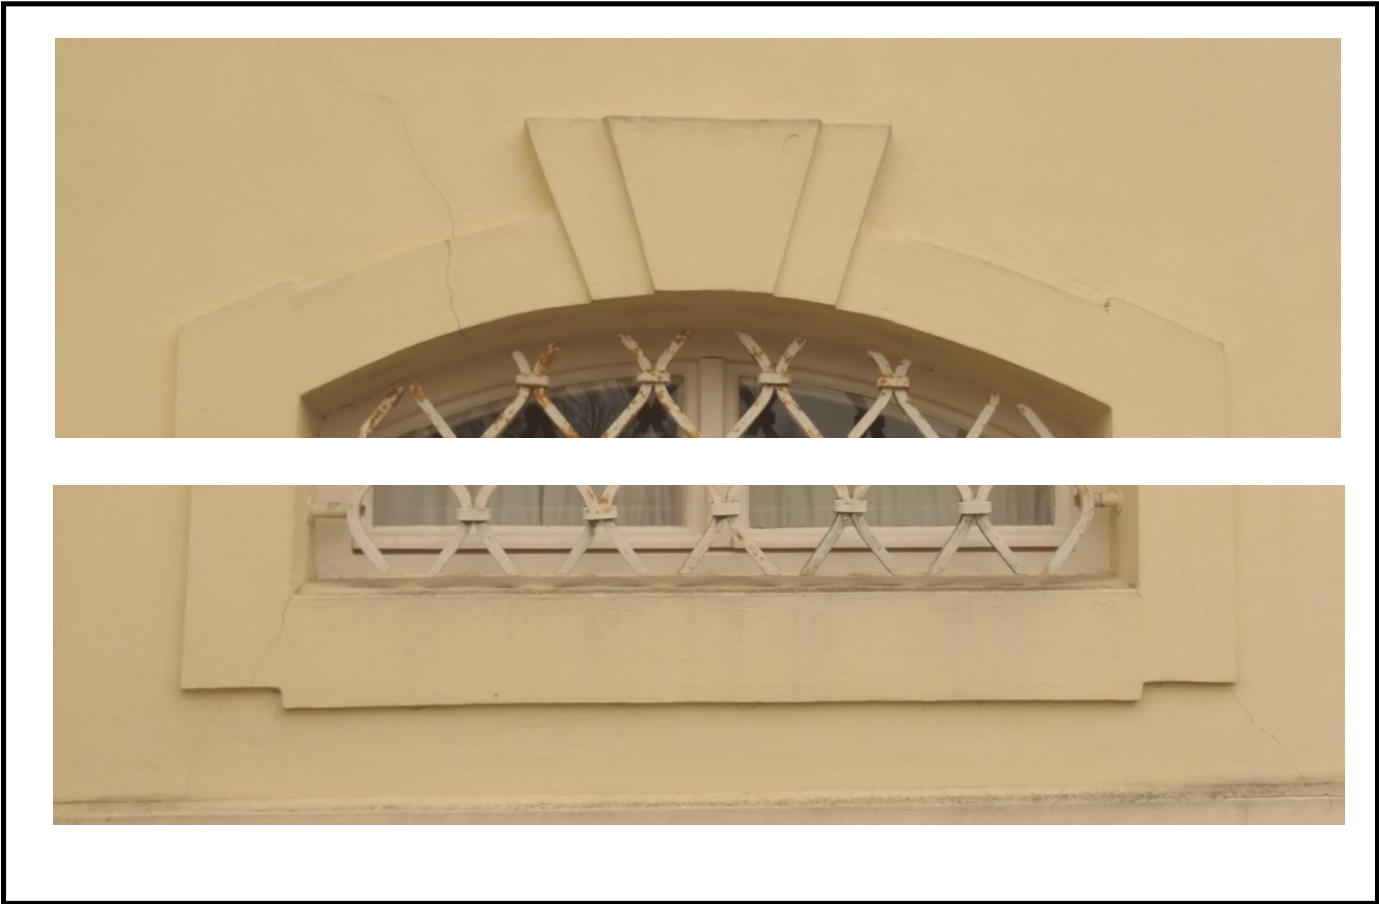
Pořadové číslo prvku:	O-1.10
Označení tvaru:	O
Zatřídění dle velikosti:	střední
Celkový technický stav:	3
Orientace fasády:	S

V místě nadpraží a parapetu jsou zaznamenány trhliny v omítce.

Poškození	Míra poškození				
	0	25%	50%	75%	100%
Mechanické poškození					
Biotické poškození					
Statické a tektonické poškození					
Stupeň znečištění prvku					
Celkový technický stav	3 - Horší technický stav

Oprava bude provedena dle koncepce restaurátorského zásahu, uvedenou v kapitole D.7 Koncepce restaurátorského zásahu v rozsahu bodů 1 až 9. Předpokládané náklady restaurování činí ■■■■■ Kč bez DPH. Stávající mříž bude repasována.

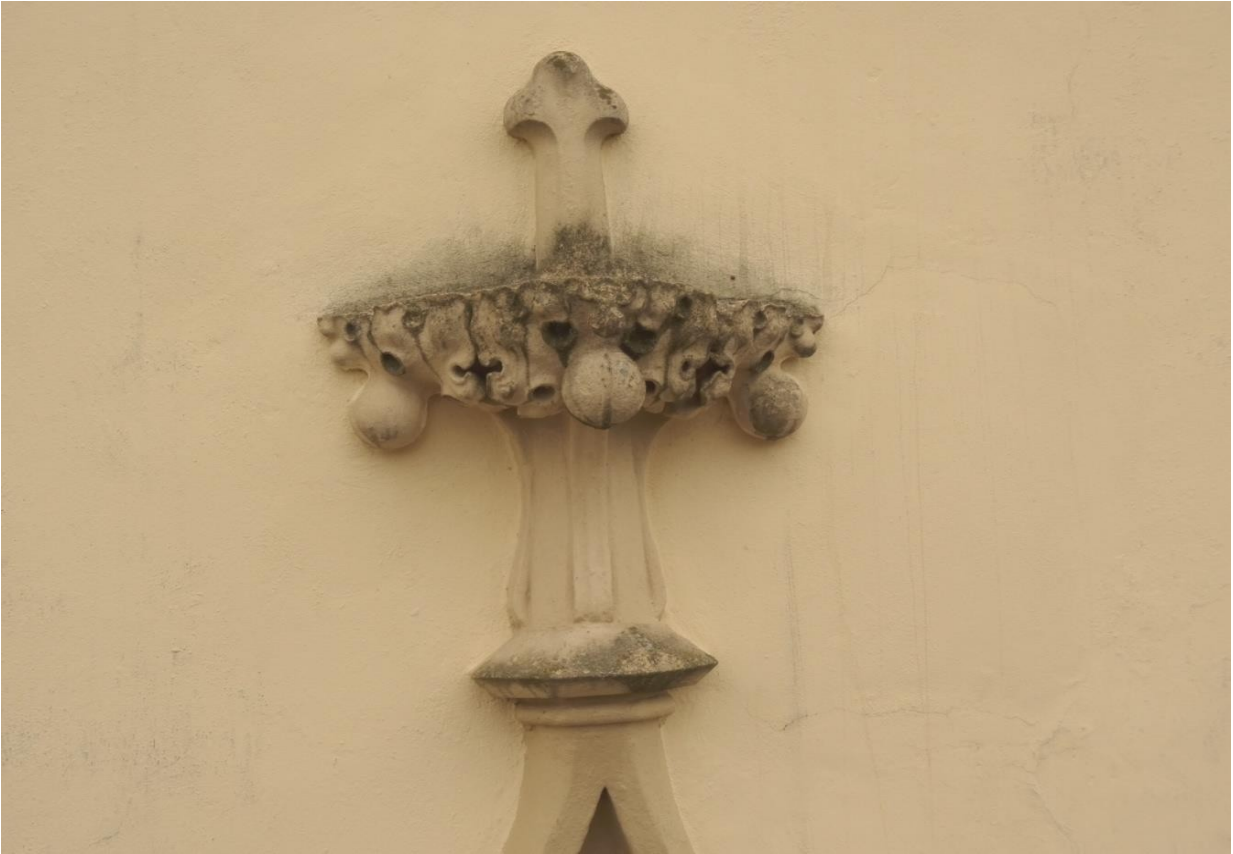
Pořadové číslo prvku:	O-1.11
Označení tvaru:	O
Zatřídění dle velikosti:	velké
Celkový technický stav:	3
Orientace fasády:	S

Poškození	Míra poškození				
	0	25%	50%	75%	100%
Mechanické poškození					
Biotické poškození					
Statické a tektonické poškození					
Stupeň znečištění prvku					
Celkový technický stav	3 - Horší technický stav

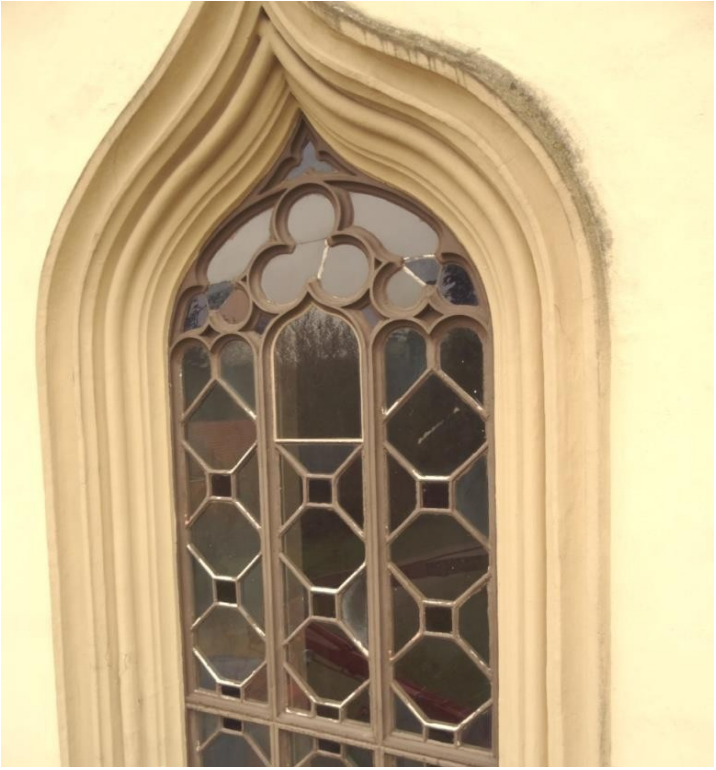
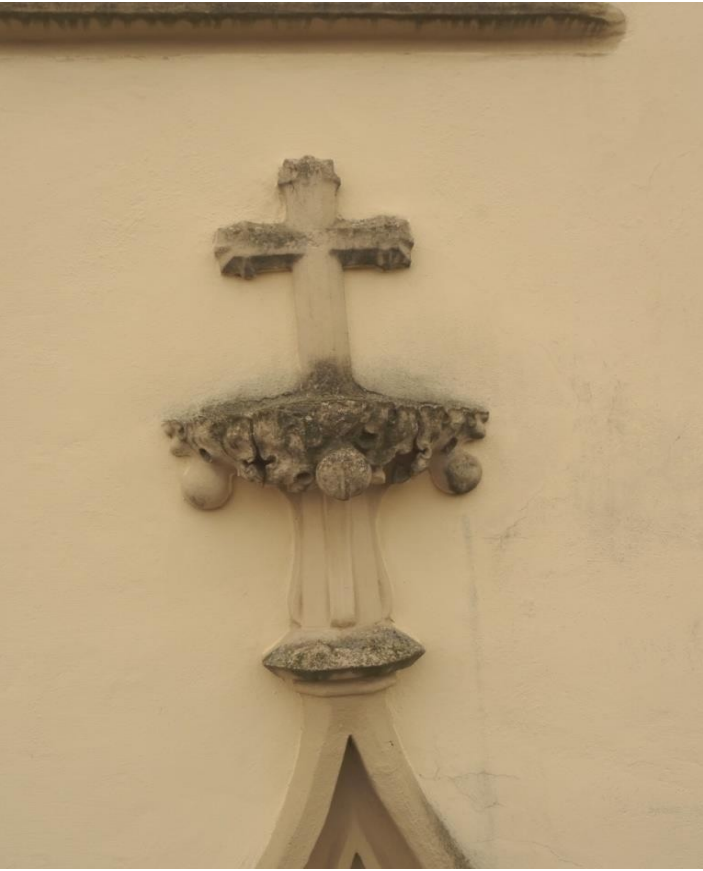
Pořadové číslo prvku:	O-1.12
Označení tvaru:	O
Zatřídění dle velikosti:	velké
Celkový technický stav:	3
Orientace fasády:	S

Poškození	Míra poškození				
	0	25%	50%	75%	100%
Mechanické poškození					
Biotické poškození					
Statické a tektonické poškození					
Stupeň znečištění prvku					
Celkový technický stav	3 - Horší technický stav

Oprava bude provedena dle koncepce restaurátorského zásahu, uvedenou v kapitole D.7 Koncepce restaurátorského zásahu v rozsahu bodů 1 až 9. Předpokládané náklady restaurování činí ■■■■■ Kč bez DPH.

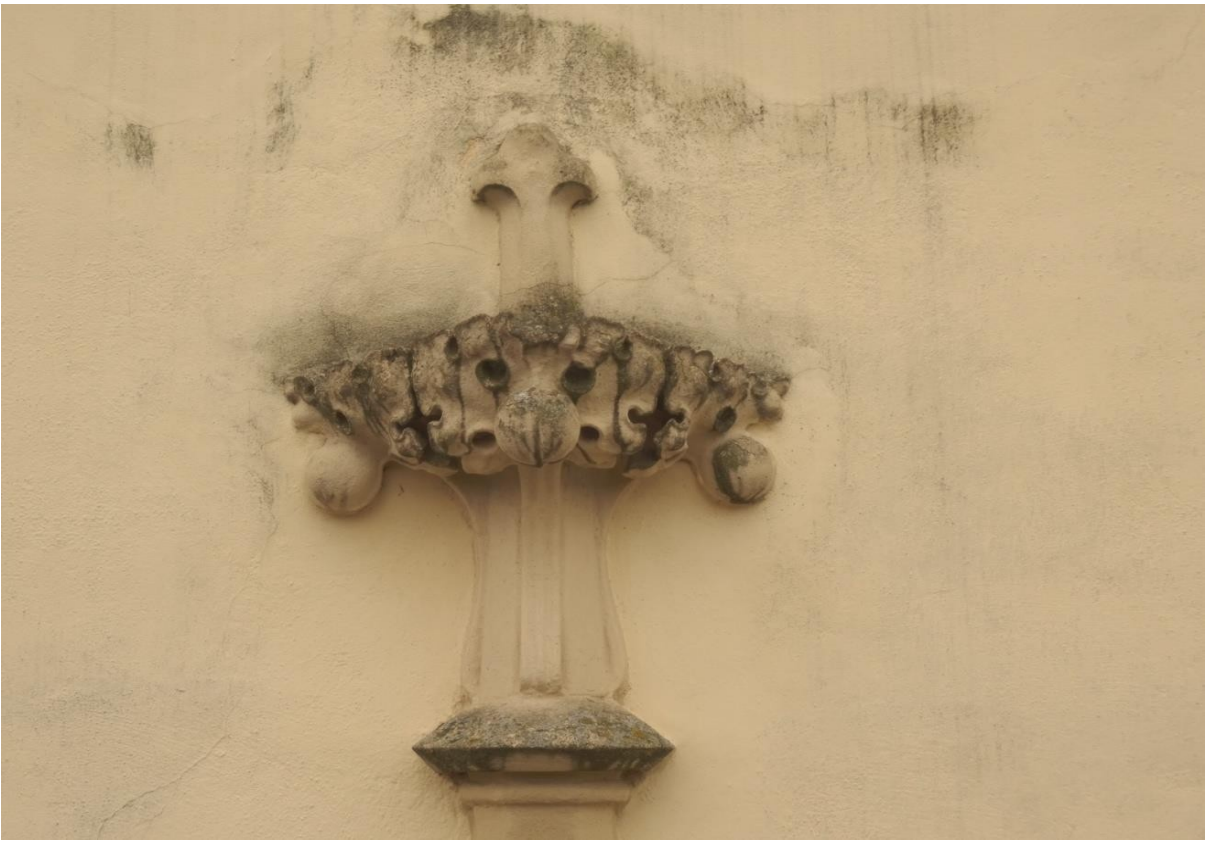
Pořadové číslo prvku:	O-1.13
Označení tvaru:	O
Zatřídění dle velikosti:	velké
Celkový technický stav:	3
Orientace fasády:	S

Poškození	Míra poškození				
	0	25%	50%	75%	100%
Mechanické poškození					
Biotické poškození					
Statické a tektonické poškození					
Stupeň znečištění prvku					
Celkový technický stav	3 - Horší technický stav
