IDENTIFIKAČNÍ ÚDAJE PÍSKOVCOVÉHO DEKORAČNÍHO FASÁDNÍHO PRVKU

PASPORTIZACE PÍSKOVCOVÝCH PRVKŮ NA ZÁMECKÉ BUDOVĚ V DPS SOKOLNICE

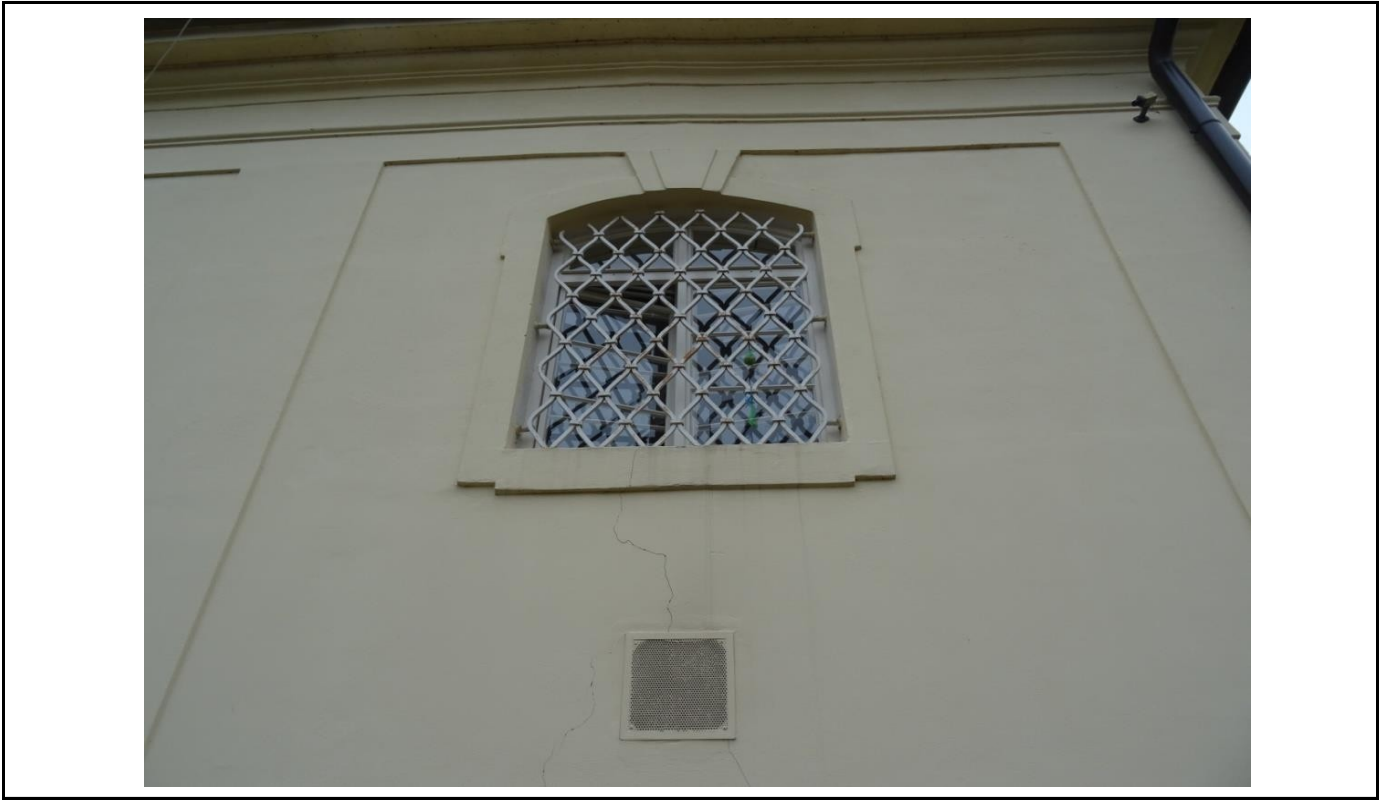
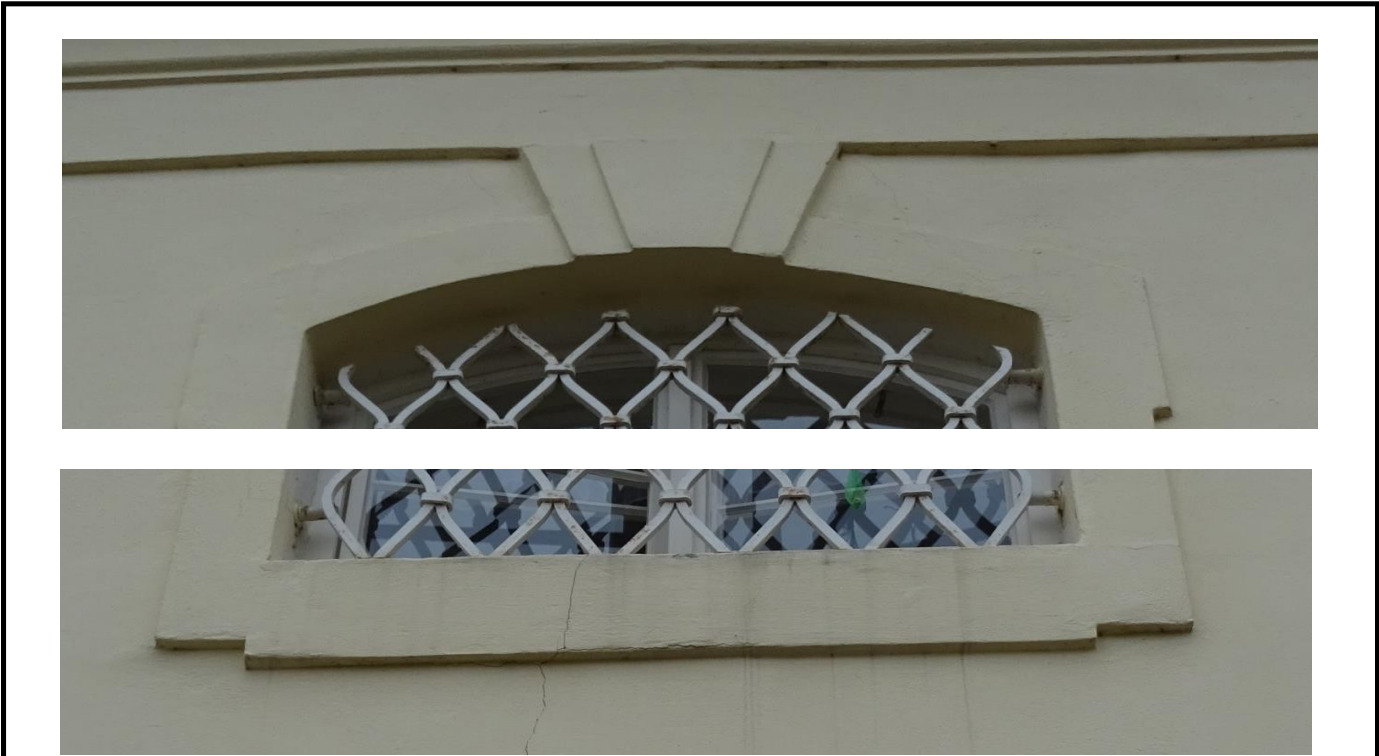
Pořadové číslo prvku:	O-2.14
Označení tvaru:	O
Zatřídění dle velikosti:	střední
Celkový technický stav:	3
Orientace fasády:	S

V místě nadpraží a parapetu jsou zaznamenány trhliny v omítce.

Poškození	Míra poškození				
	0	25%	50%	75%	100%
Mechanické poškození					
Biotické poškození					
Statické a tektonické poškození					
Stupeň znečištění prvku					
Celkový technický stav	3 - Horší technický stav

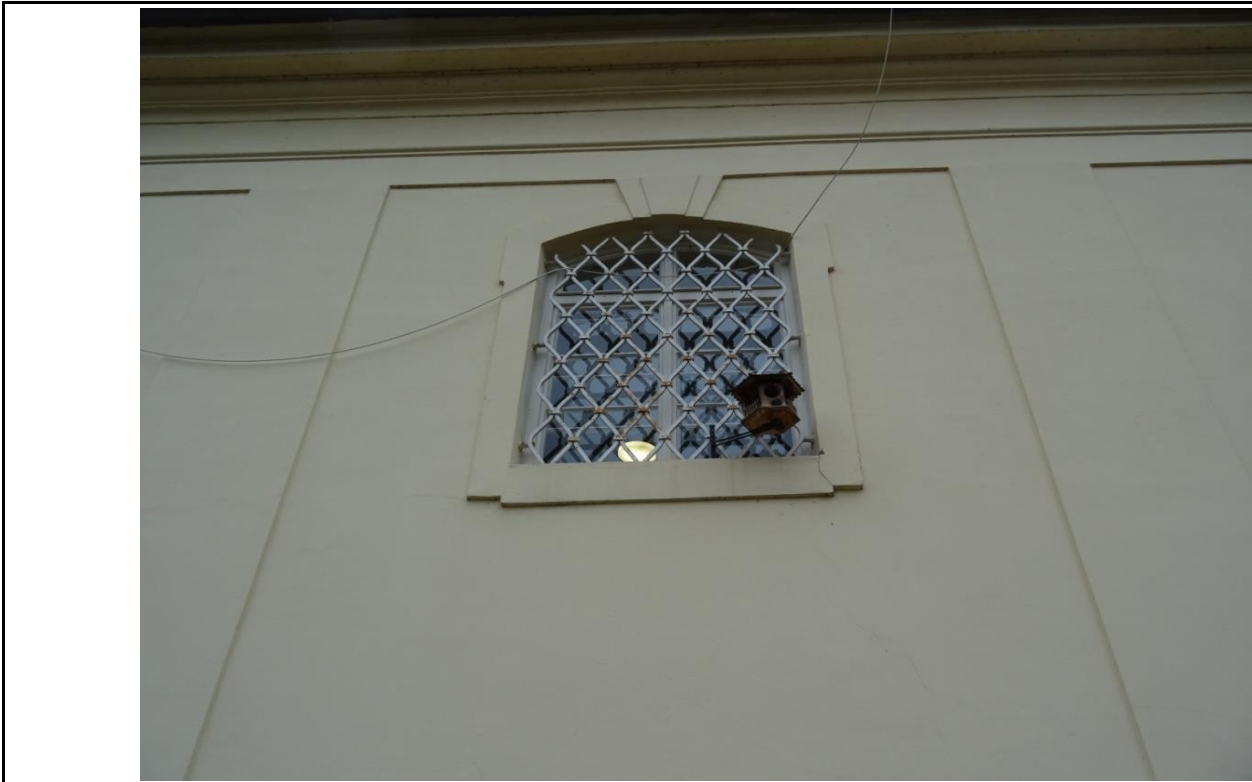
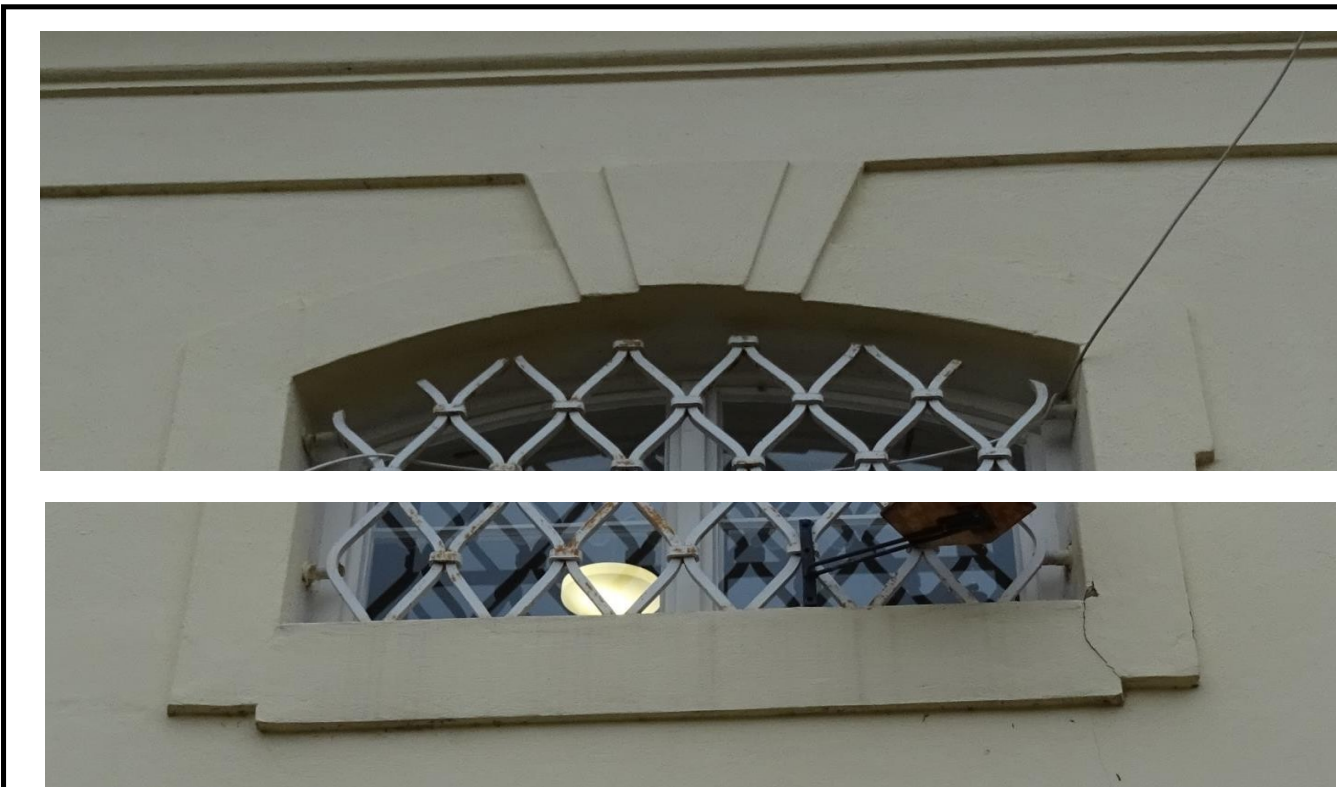
Pořadové číslo prvku:	O-2.15
Označení tvaru:	O
Zatřídění dle velikosti:	střední
Celkový technický stav:	3
Orientace fasády:	S

V místě nadpraží a parapetu jsou zaznamenány trhliny v omítce.

Poškození	Míra poškození				
	0	25%	50%	75%	100%
Mechanické poškození					
Biotické poškození					
Statické a tektonické poškození					
Stupeň znečištění prvku					
Celkový technický stav	3 - Horší technický stav

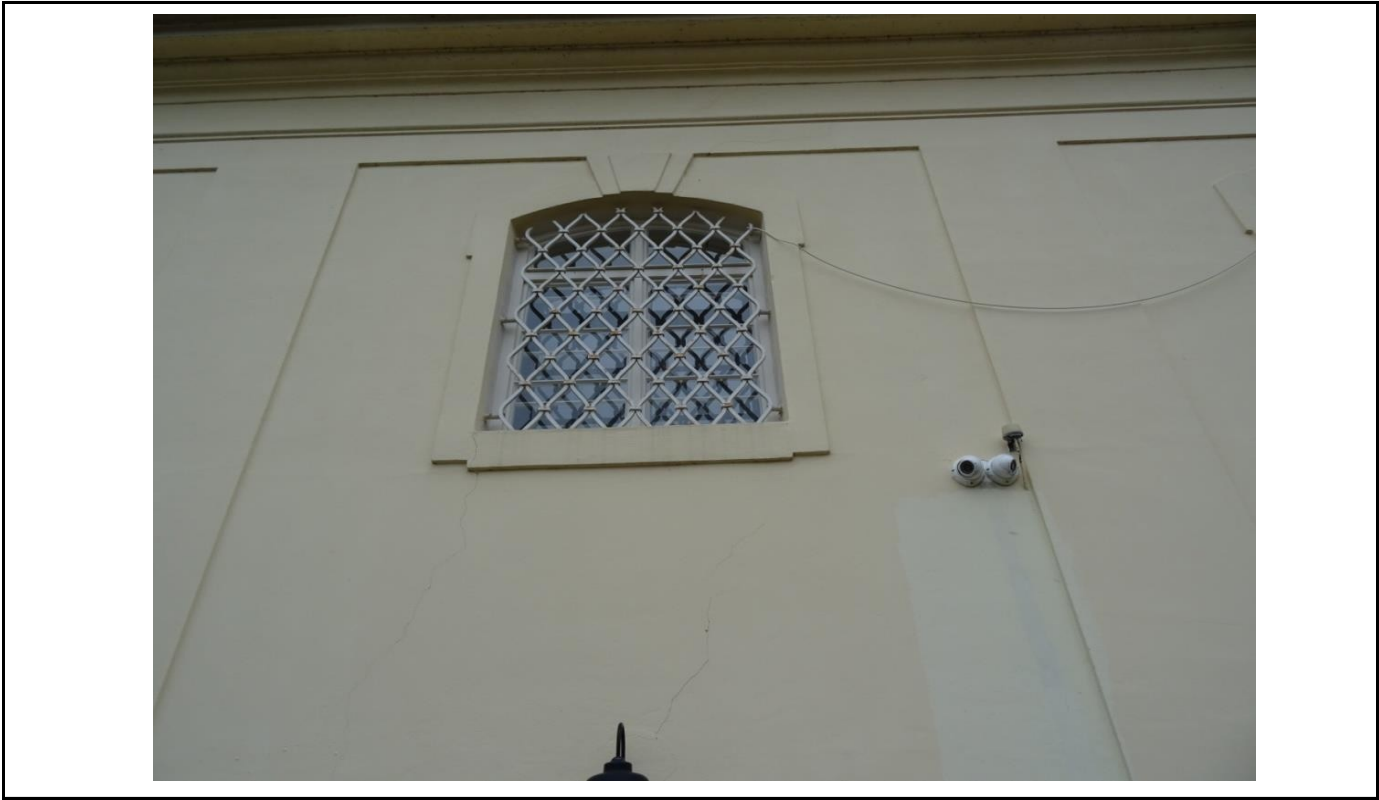
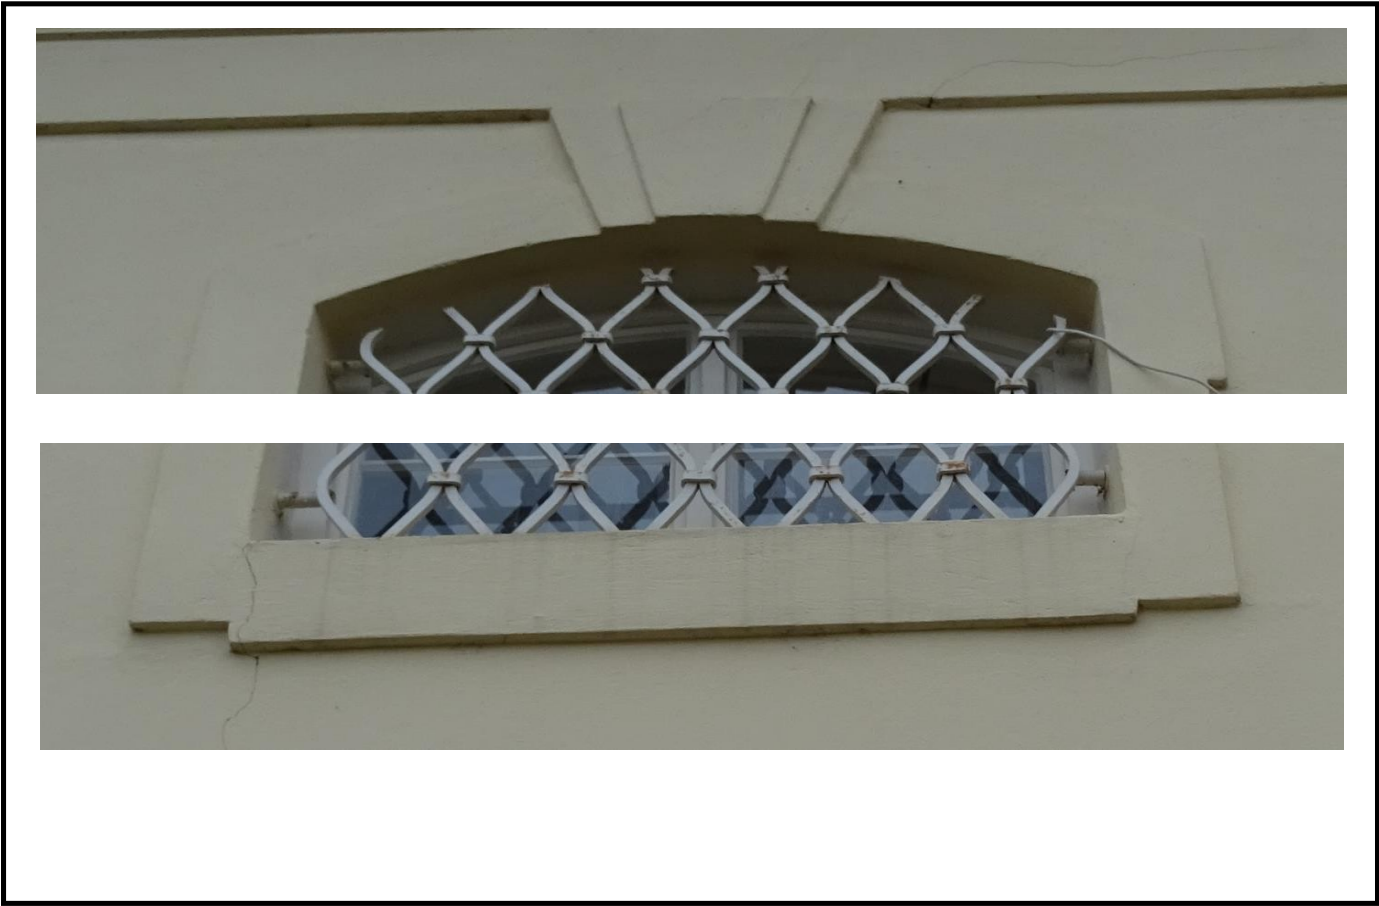
Pořadové číslo prvku:	O-2.16
Označení tvaru:	O
Zatřídění dle velikosti:	střední
Celkový technický stav:	3
Orientace fasády:	S

V místě nadpraží a parapetu jsou zaznamenány trhliny v omítce.

Poškození	Míra poškození				
	0	25%	50%	75%	100%
Mechanické poškození					
Biotické poškození					
Statické a tektonické poškození					
Stupeň znečištění prvku					
Celkový technický stav	3 - Horší technický stav

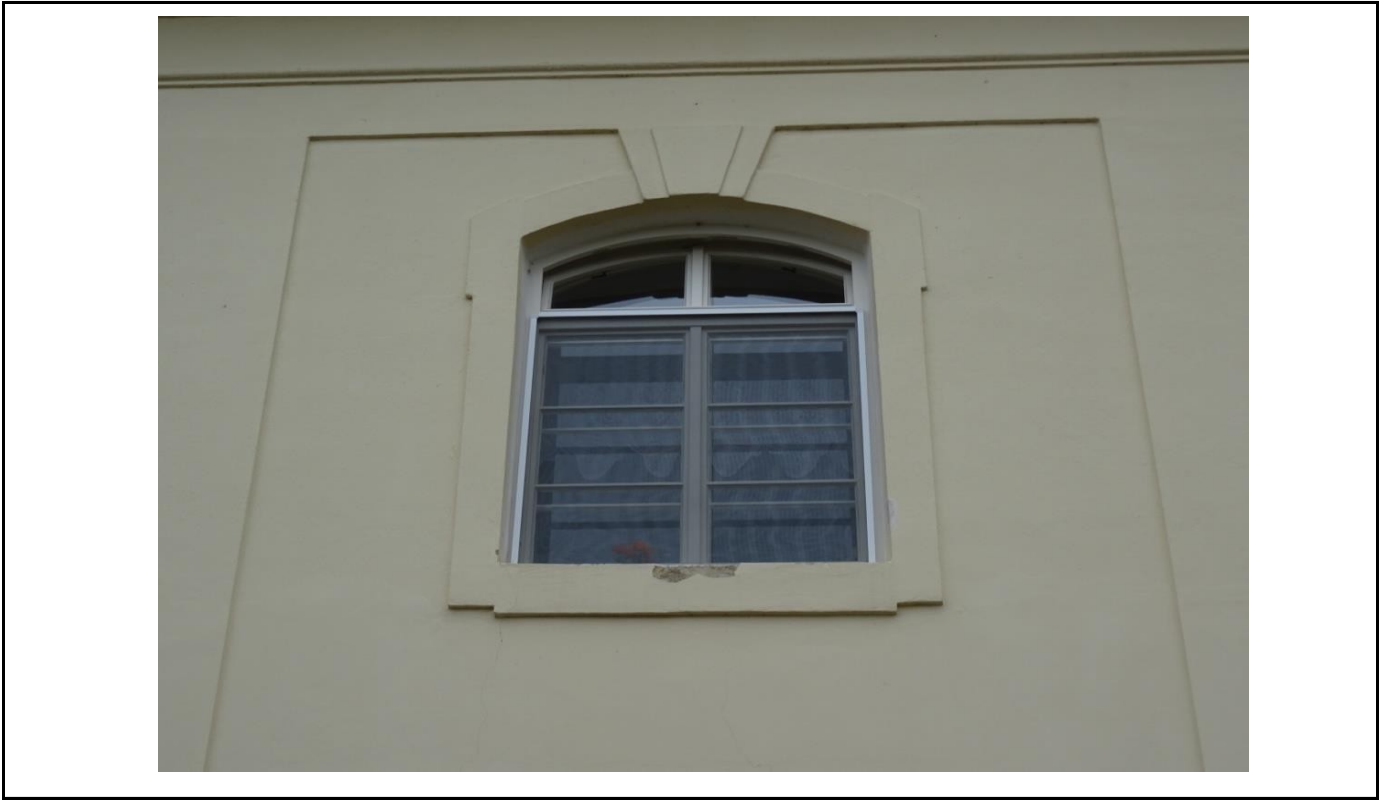
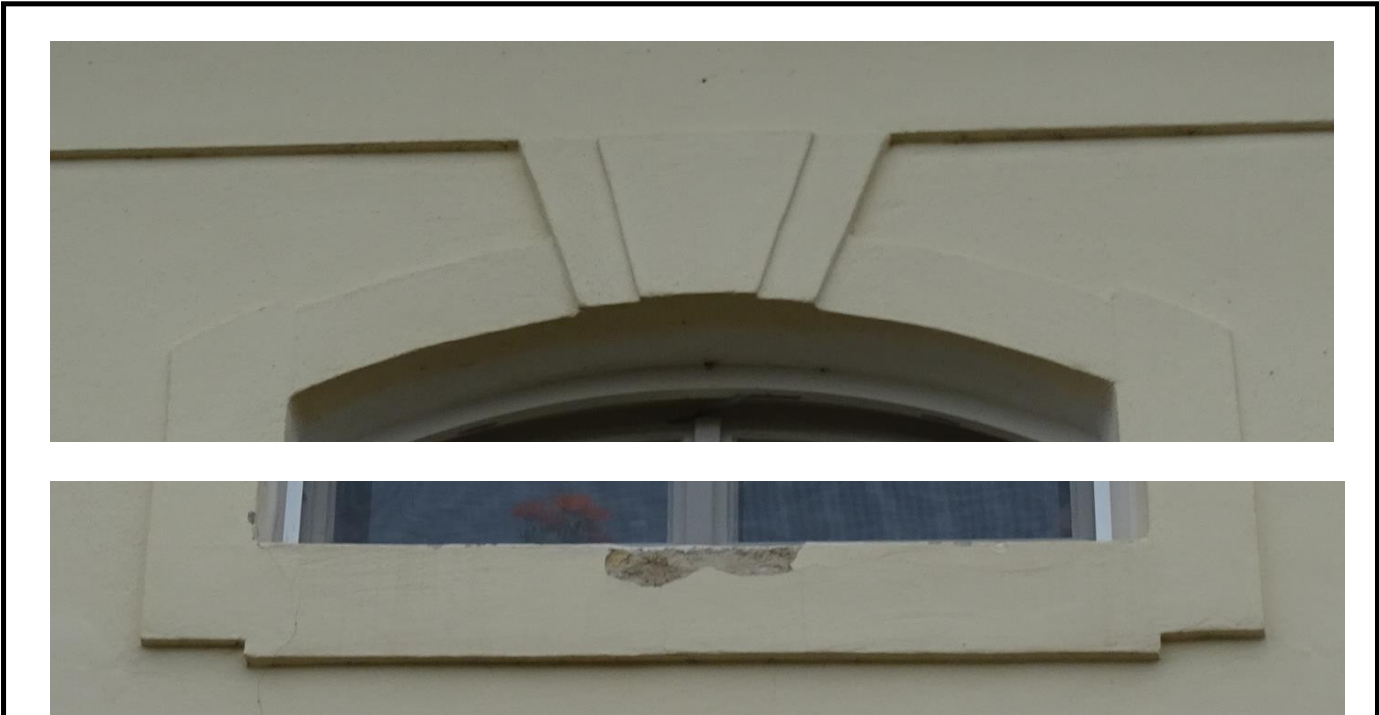
Pořadové číslo prvku:	O-2.17
Označení tvaru:	O
Zatřídění dle velikosti:	střední
Celkový technický stav:	4
Orientace fasády:	S

V místě nadpraží a parapetu jsou zaznamenány trhliny v omítce.

Poškození	Míra poškození				
	0	25%	50%	75%	100%
Mechanické poškození					
Biotické poškození					
Statické a tektonické poškození					
Stupeň znečištění prvku					
Celkový technický stav	4 - Špatný technický stav

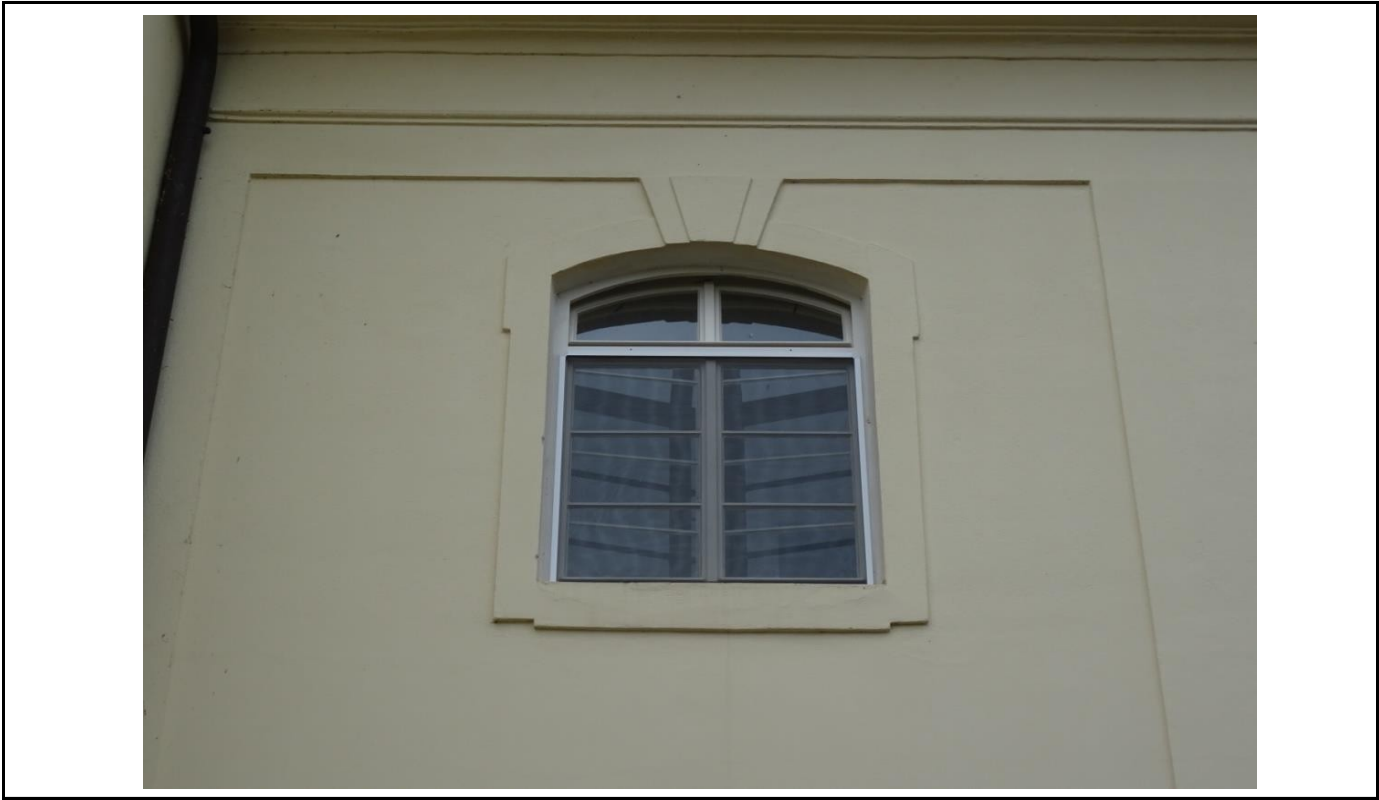
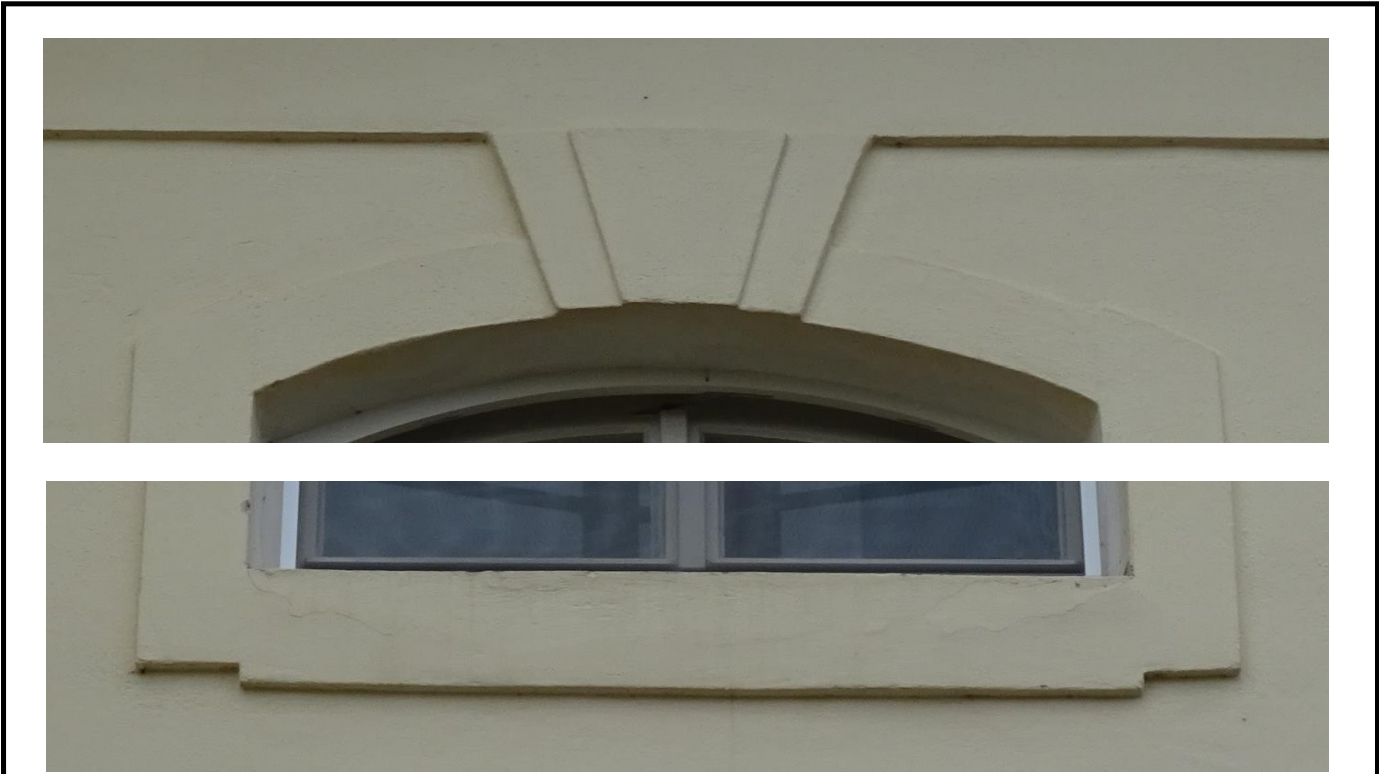
Pořadové číslo prvku:	O-2.18
Označení tvaru:	O
Zatřídění dle velikosti:	střední
Celkový technický stav:	3
Orientace fasády:	S

V místě nadpraží a parapetu jsou zaznamenány trhliny v omítce.

Poškození	Míra poškození				
	0	25%	50%	75%	100%
Mechanické poškození					
Biotické poškození					
Statické a tektonické poškození					
Stupeň znečištění prvku					
Celkový technický stav	3 - Horší technický stav

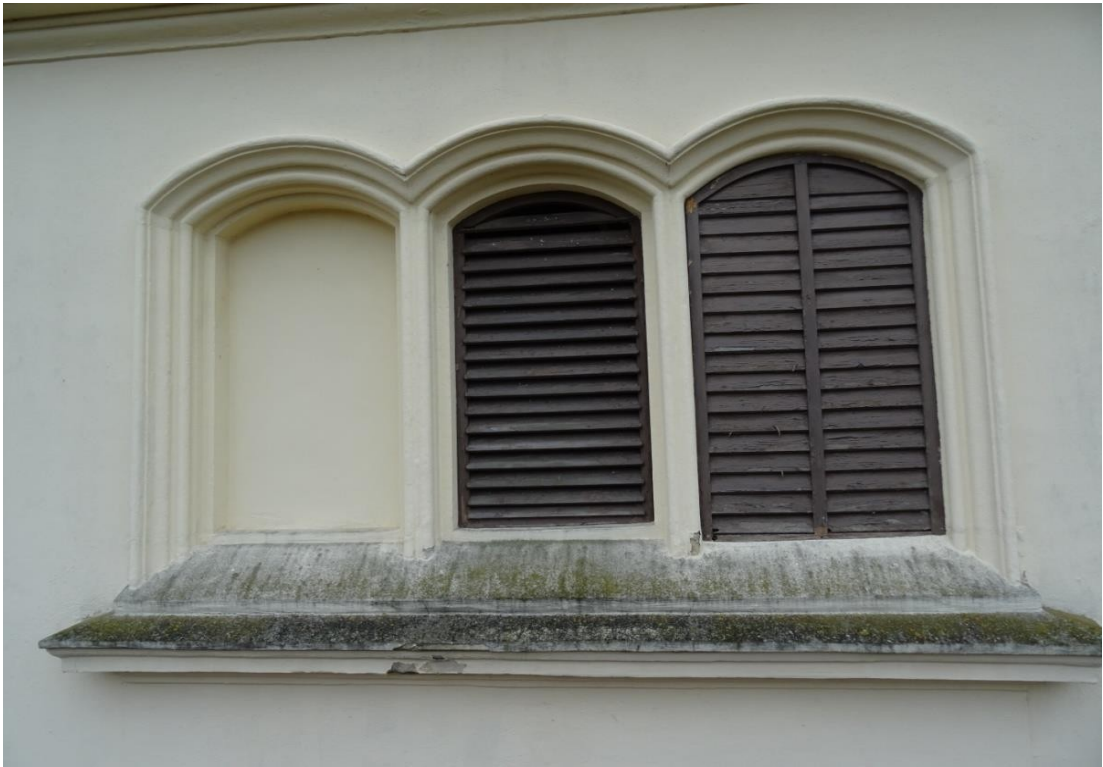
Pořadové číslo prvku:	O-2.19
Označení tvaru:	O
Zatřídění dle velikosti:	střední
Celkový technický stav:	4
Orientace fasády:	S

V místě parapetu jsou zaznamenány trhliny v omítce.

Poškození	Míra poškození				
	0	25%	50%	75%	100%
Mechanické poškození					
Biotické poškození					
Statické a tektonické poškození					
Stupeň znečištění prvku					
Celkový technický stav	4 - Špatný technický stav

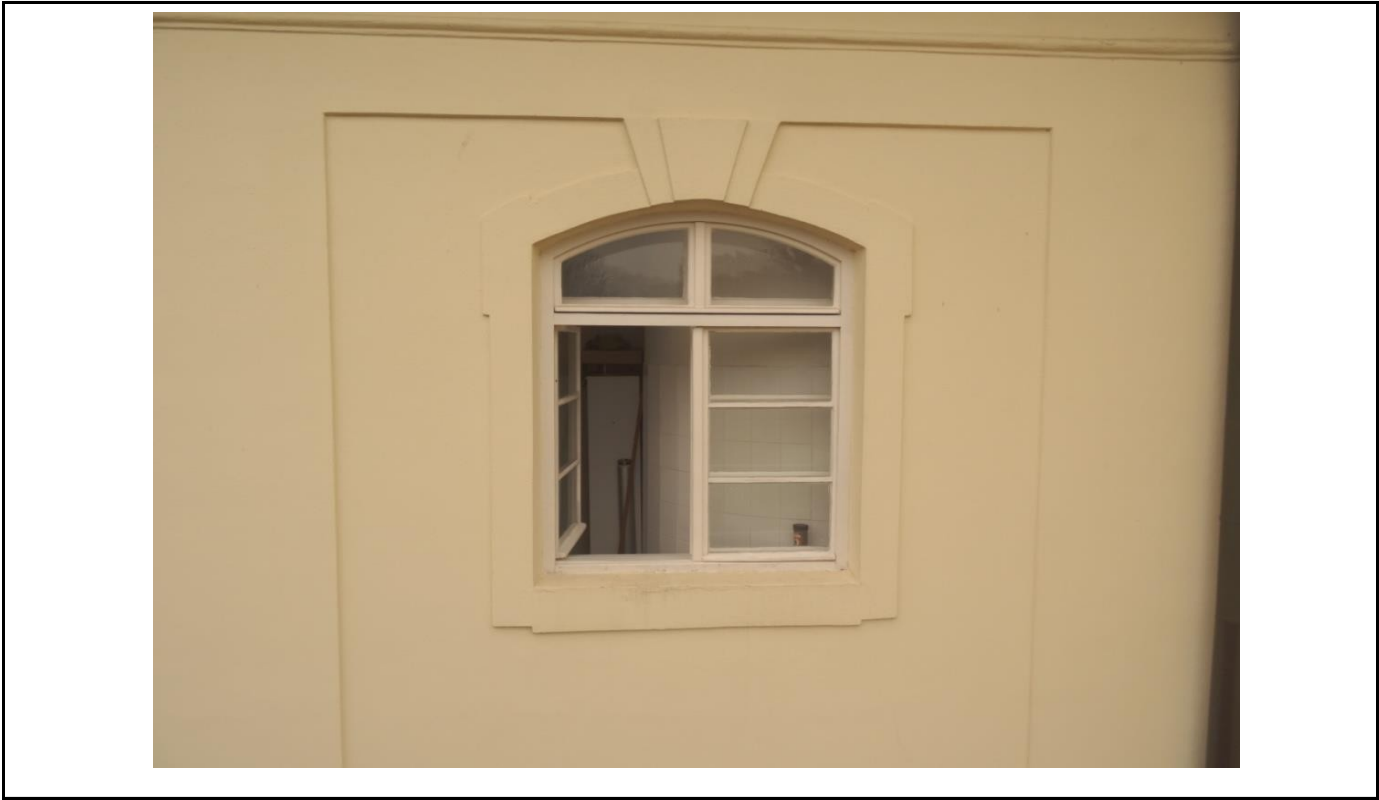
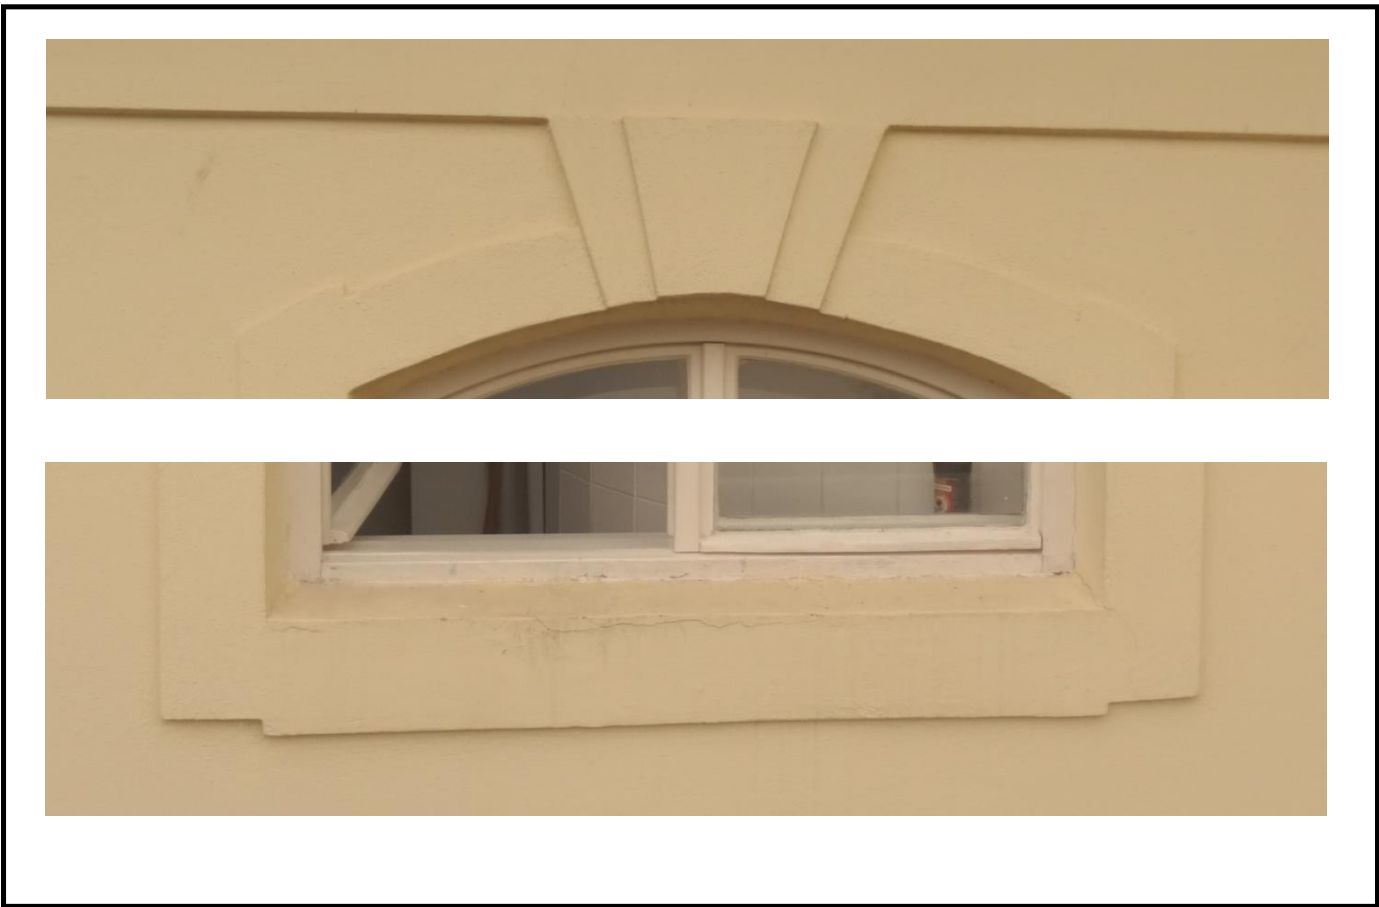
V místě nadpraží a parapetu jsou zaznamenány trhliny v omítce.

Poškození	Míra poškození				
	0	25%	50%	75%	100%
Mechanické poškození					
Biotické poškození					
Statické a tektonické poškození					
Stupeň znečištění prvku					
Celkový technický stav	3 - Horší technický stav

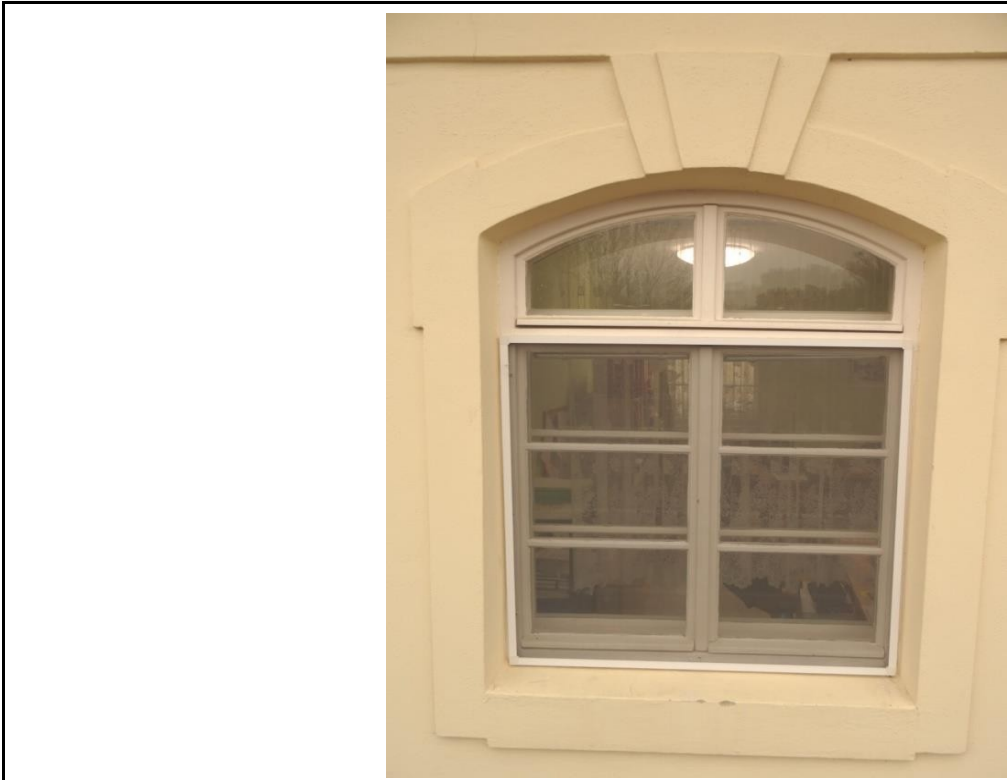
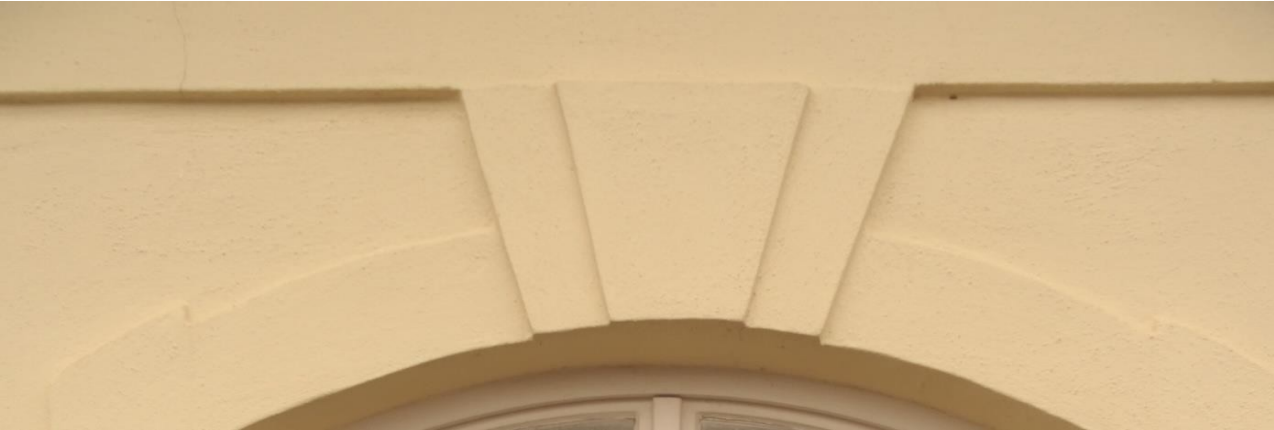
V místě nadpraží a parapetu jsou zaznamenány trhliny v omítce.

Poškození	Míra poškození				
	0	25%	50%	75%	100%
Mechanické poškození					
Biotické poškození					
Statické a tektonické poškození					
Stupeň znečištění prvku					
Celkový technický stav	3 - Horší technický stav

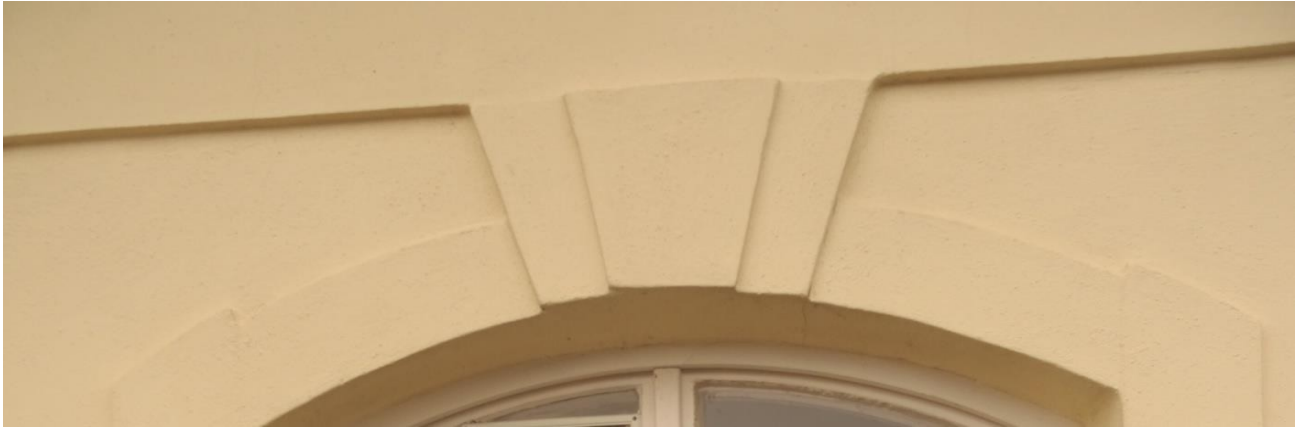
Pořadové číslo prvku:	O-2.23
Označení tvaru:	O
Zatřídění dle velikosti:	střední
Celkový technický stav:	3
Orientace fasády:	S

V místě nadpraží a parapetu jsou zaznamenány trhliny v omítce.

Poškození	Míra poškození				
	0	25%	50%	75%	100%
Mechanické poškození					
Biotické poškození					
Statické a tektonické poškození					
Stupeň znečištění prvku					
Celkový technický stav	3 - Horší technický stav

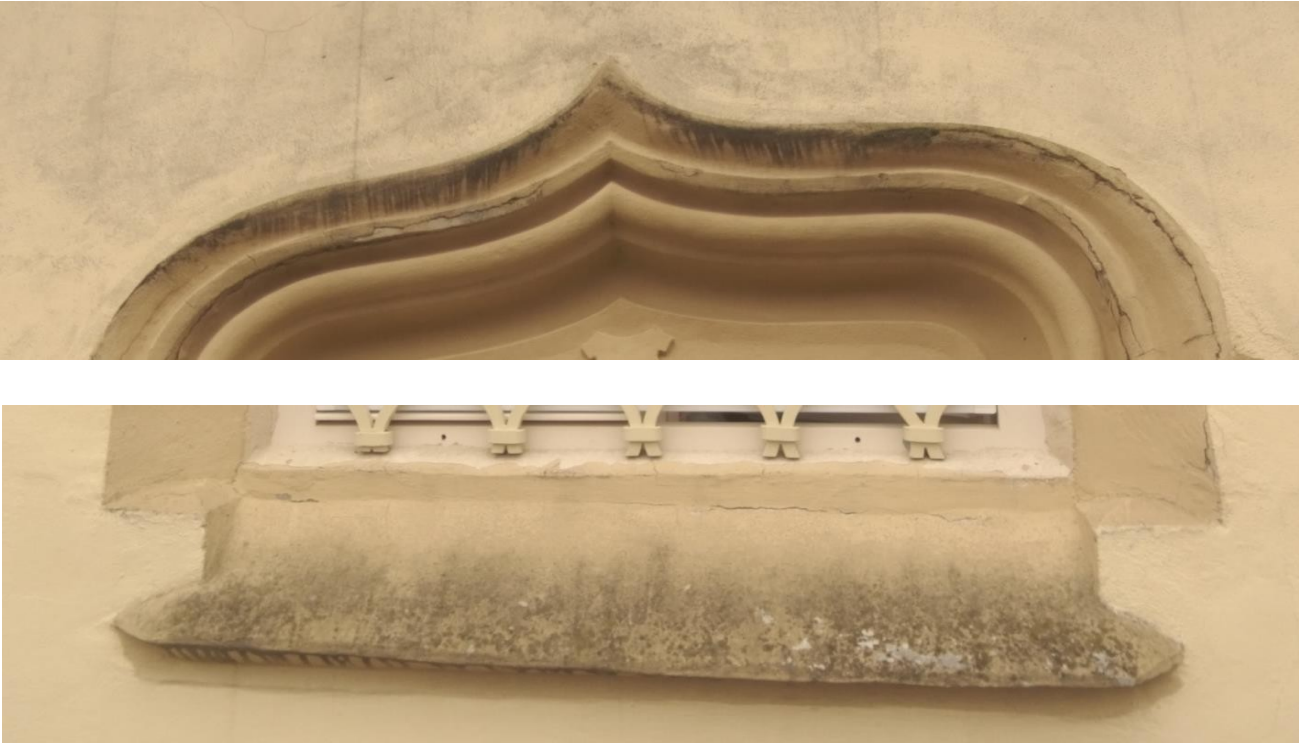
Pořadové číslo prvku:	O-2.24
Označení tvaru:	O
Zatřídění dle velikosti:	střední
Celkový technický stav:	4
Orientace fasády:	S

V místě nadpraží a parapetu jsou zaznamenány trhliny v omítce.

Poškození	Míra poškození				
	0	25%	50%	75%	100%
Mechanické poškození					
Biotické poškození					
Statické a tektonické poškození					
Stupeň znečištění prvku					
Celkový technický stav	4 - Špatný technický stav

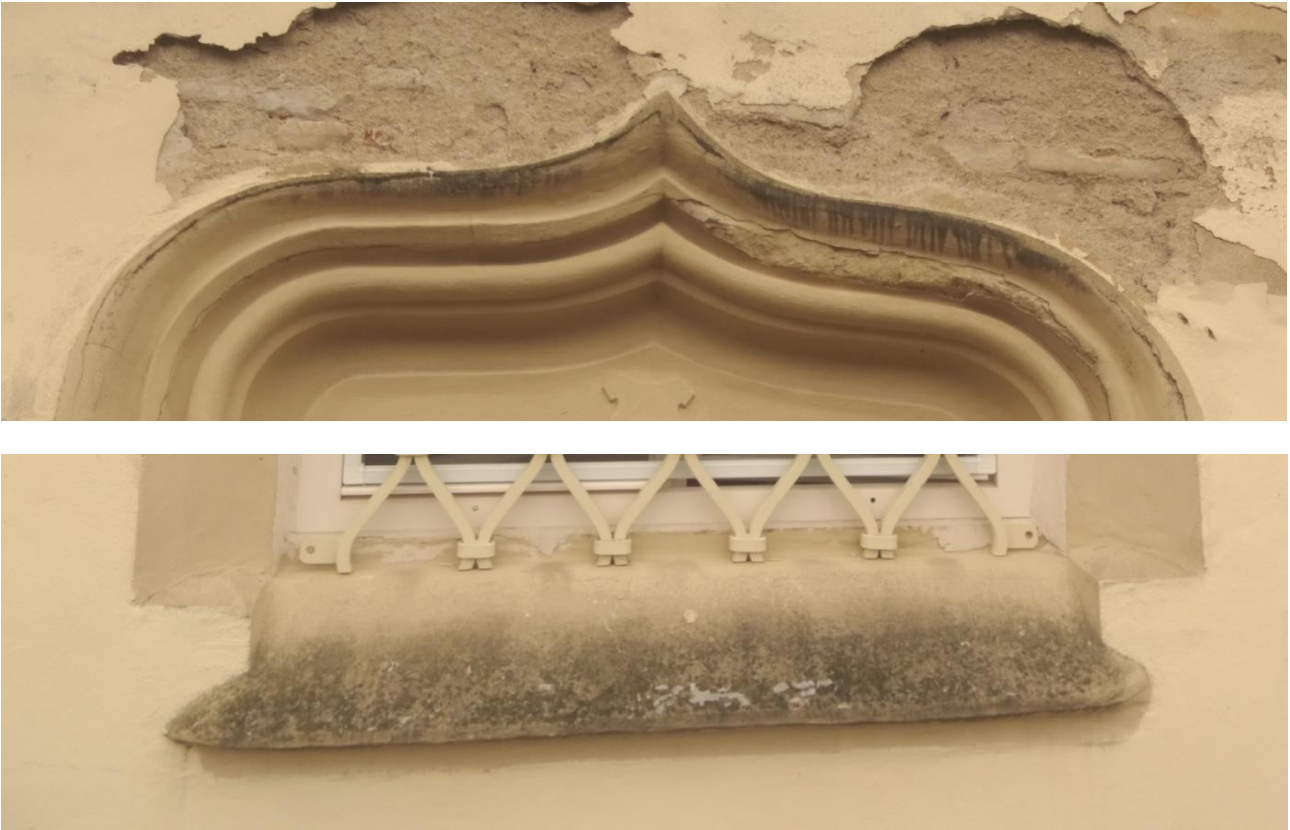
Pořadové číslo prvku:	O-2.25
Označení tvaru:	O
Zatřídění dle velikosti:	střední
Celkový technický stav:	5
Orientace fasády:	S

V místě nadpraží a parapetu jsou zaznamenány trhliny v omítce.

Poškození	Míra poškození				
	0	25%	50%	75%	100%
Mechanické poškození					
Biotické poškození					
Statické a tektonické poškození					
Stupeň znečištění prvku					
Celkový technický stav	5 - Havarijní technický stav

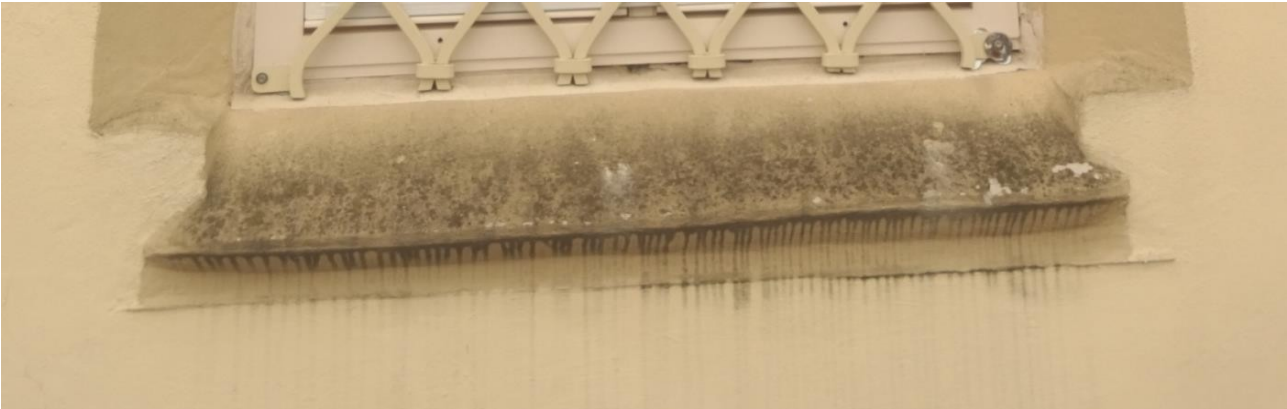
Pořadové číslo prvku:	O-2.26
Označení tvaru:	O
Zatřídění dle velikosti:	střední
Celkový technický stav:	4
Orientace fasády:	S

V místě nadpraží a parapetu jsou zaznamenány trhliny v omítce.

Poškození	Míra poškození				
	0	25%	50%	75%	100%
Mechanické poškození					
Biotické poškození					
Statické a tektonické poškození					
Stupeň znečištění prvku					
Celkový technický stav	4 - Špatný technický stav

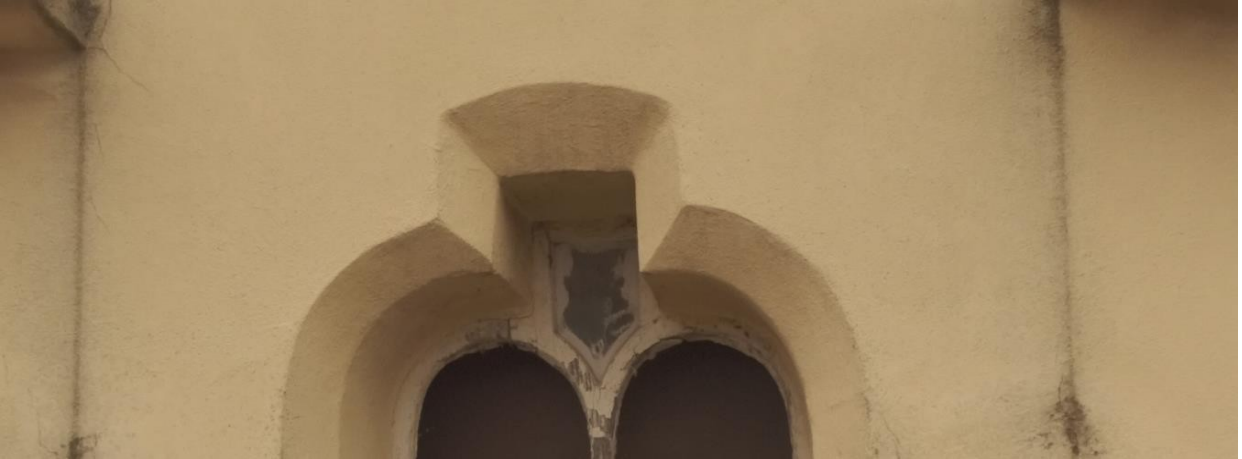
Pořadové číslo prvku:	O-3.27
Označení tvaru:	O
Zatřídění dle velikosti:	malé
Celkový technický stav:	3
Orientace fasády:	S

V místě parapetu jsou zaznamenány trhliny v omítce.

Poškození	Míra poškození				
	0	25%	50%	75%	100%
Mechanické poškození					
Biotické poškození					
Statické a tektonické poškození					
Stupeň znečištění prvku					
Celkový technický stav	3 - Horší technický stav

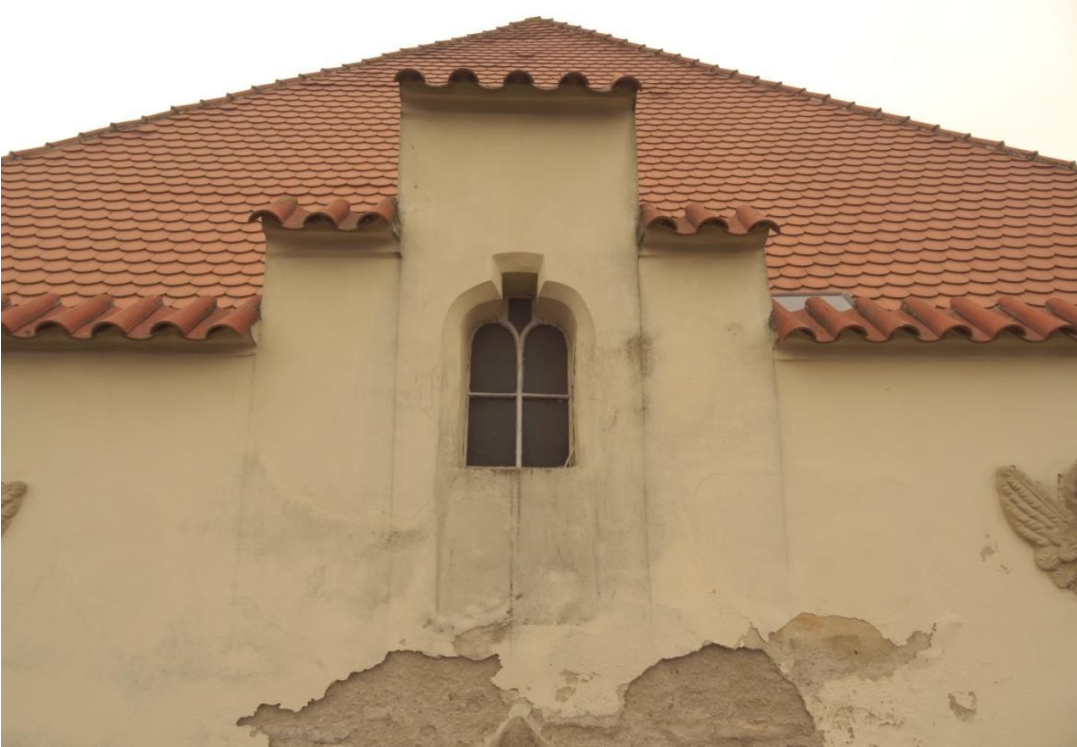
Pořadové číslo prvku:	O-3.28
Označení tvaru:	O
Zatřídění dle velikosti:	malé
Celkový technický stav:	3
Orientace fasády:	S

V místě parapetu jsou zaznamenány trhliny v omítce.

Poškození	Míra poškození				
	0	25%	50%	75%	100%
Mechanické poškození					
Biotické poškození					
Statické a tektonické poškození					
Stupeň znečištění prvku					
Celkový technický stav	3 - Horší technický stav

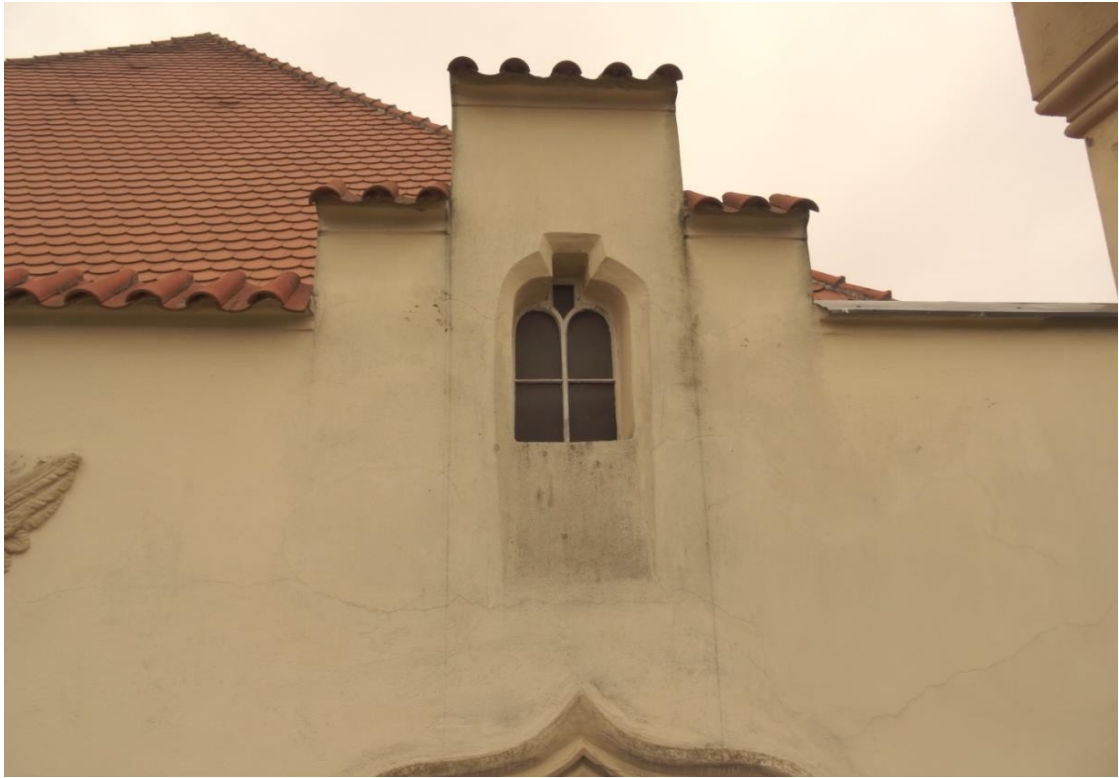
V místě parapetu jsou zaznamenány trhliny v omítce.

Poškození	Míra poškození				
	0	25%	50%	75%	100%
Mechanické poškození					
Biotické poškození					
Statické a tektonické poškození					
Stupeň znečištění prvku					
Celkový technický stav	3 - Horší technický stav
