IDENTIFIKAČNÍ ÚDAJE PÍSKOVCOVÉHO DEKORAČNÍHO FASÁDNÍHO PRVKU

PASPORTIZACE PÍSKOVCOVÝCH PRVKŮ NA ZÁMECKÉ BUDOVĚ V DPS SOKOLNICE

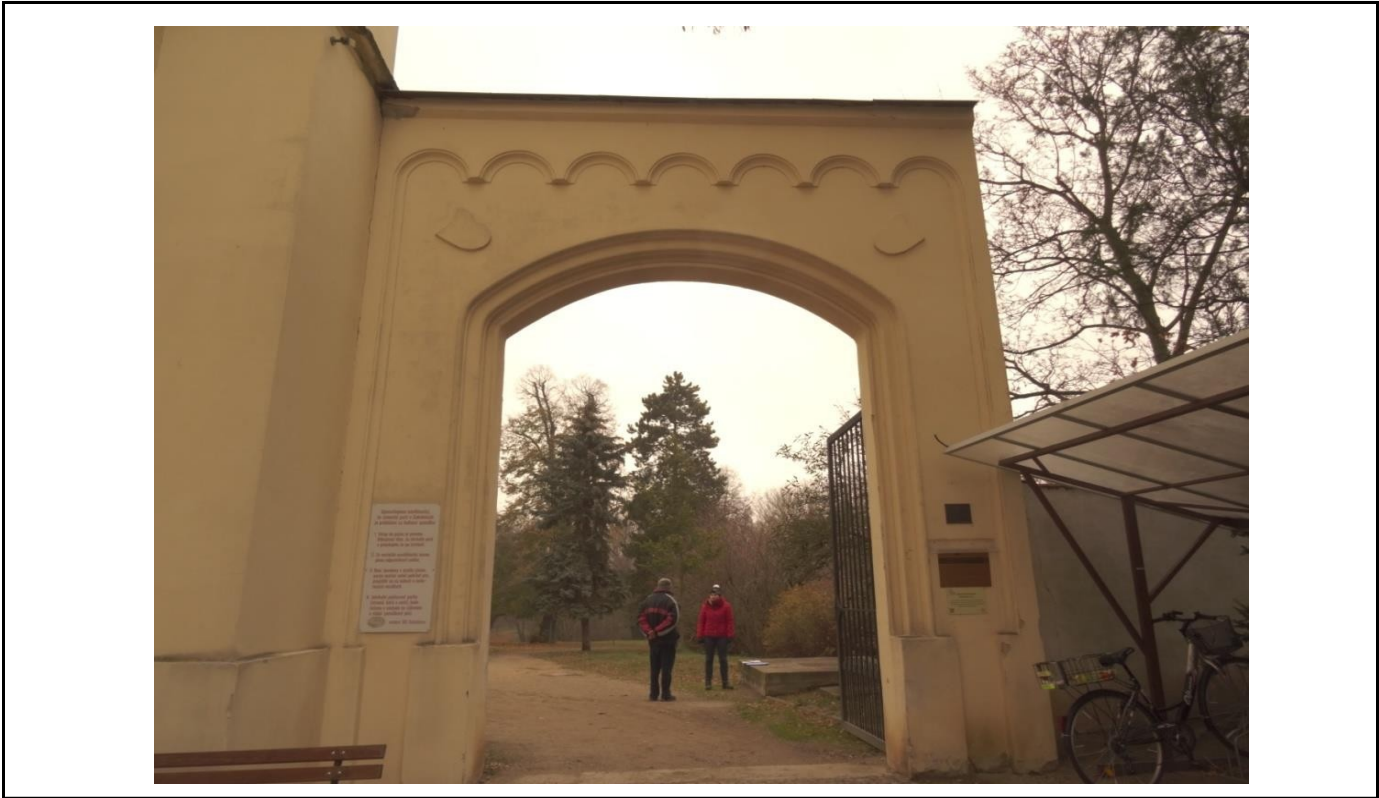
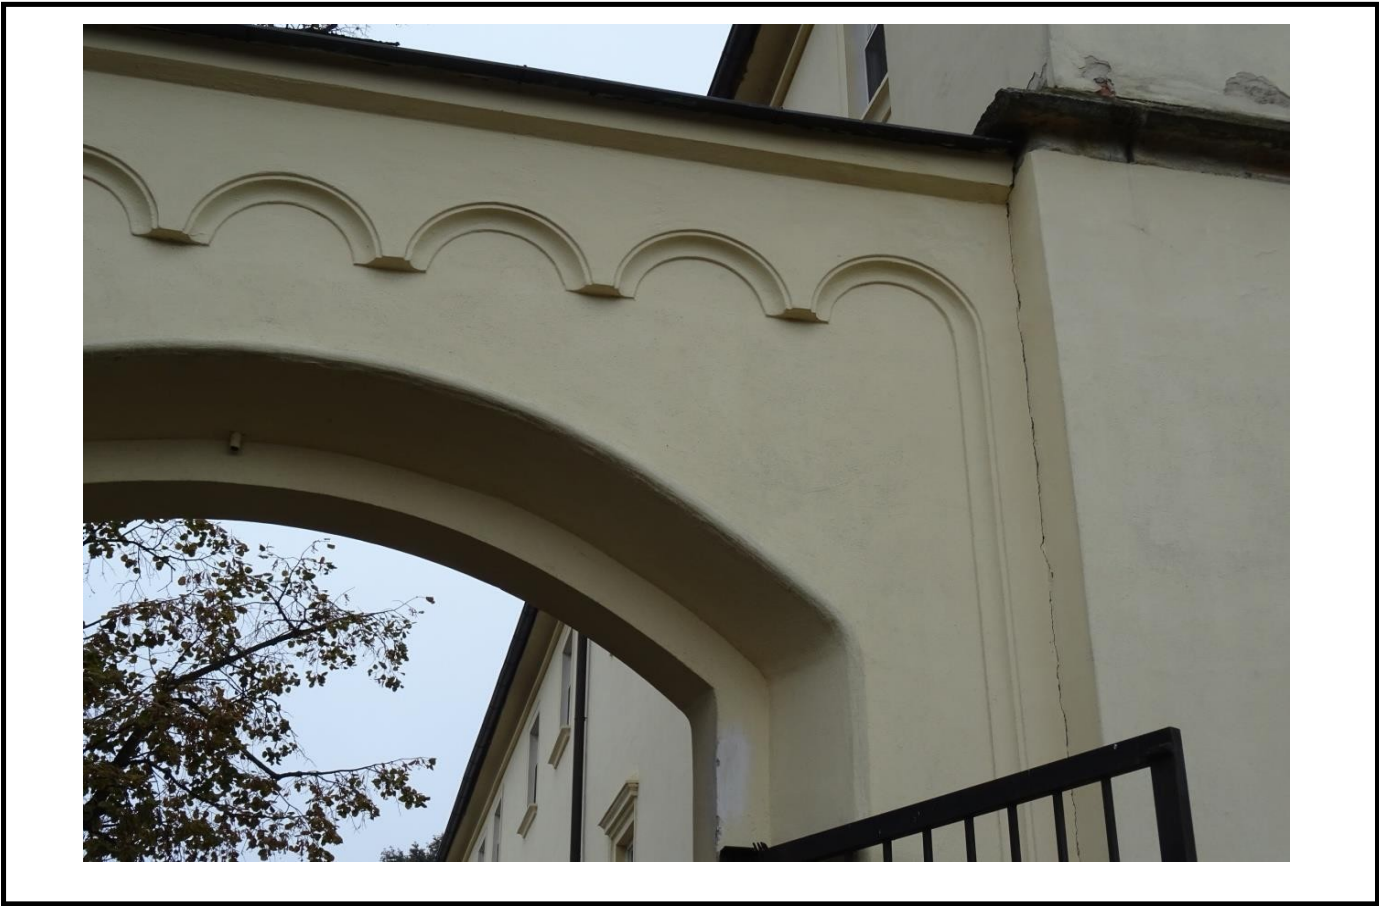
V místě napojení prvku na fasádu budovy jsou značné trhliny v omítce.

Poškození	Míra poškození				
	0	25%	50%	75%	100%
Mechanické poškození					
Biotické poškození					
Statické a tektonické poškození					
Stupeň znečištění prvku					
Celkový technický stav	3 - Horší technický stav

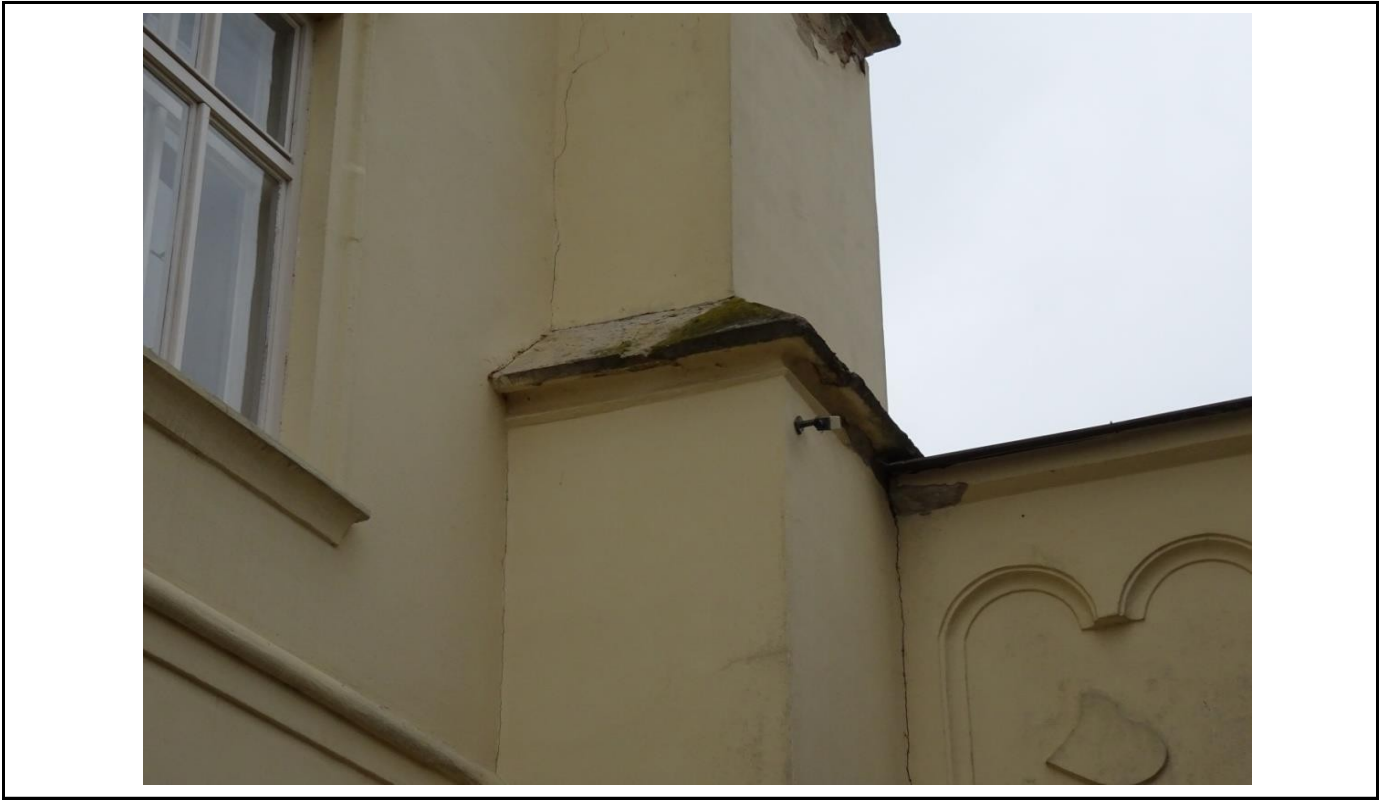
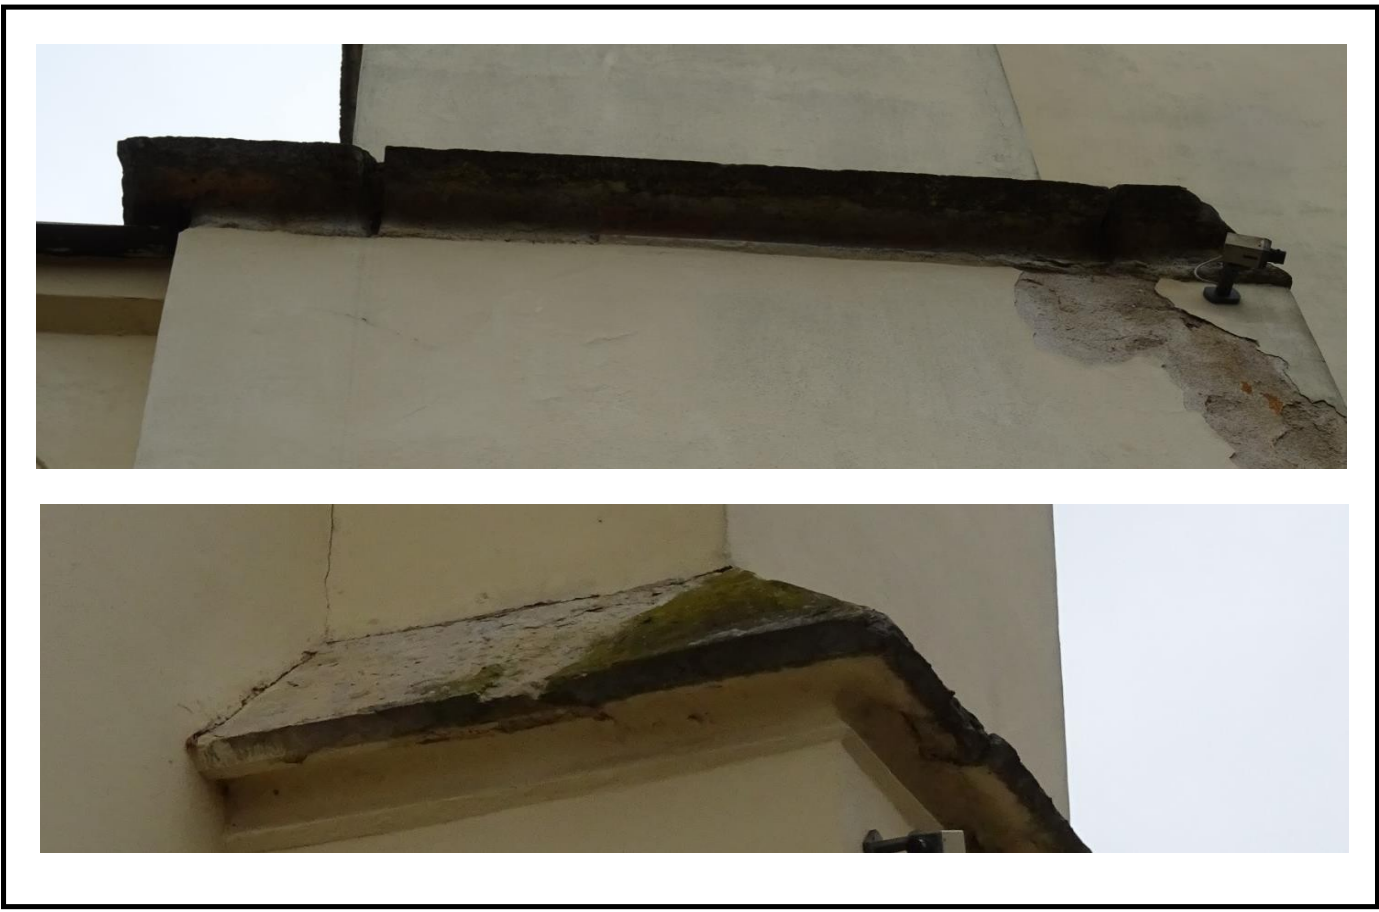
Pořadové číslo prvku:	<b>F-2.31</b>
Označení tvaru:	F
Zatřídění dle velikosti:	střední
Celkový technický stav:	5
Orientace fasády:	S

Jsou zde patrné rozsáhlé trhliny.

Poškození	Míra poškození				
	0	25%	50%	75%	100%
Mechanické poškození					
Biotické poškození					
Statické a tektonické poškození					
Stupeň znečištění prvku					
Celkový technický stav	5 - Havarijní technický stav

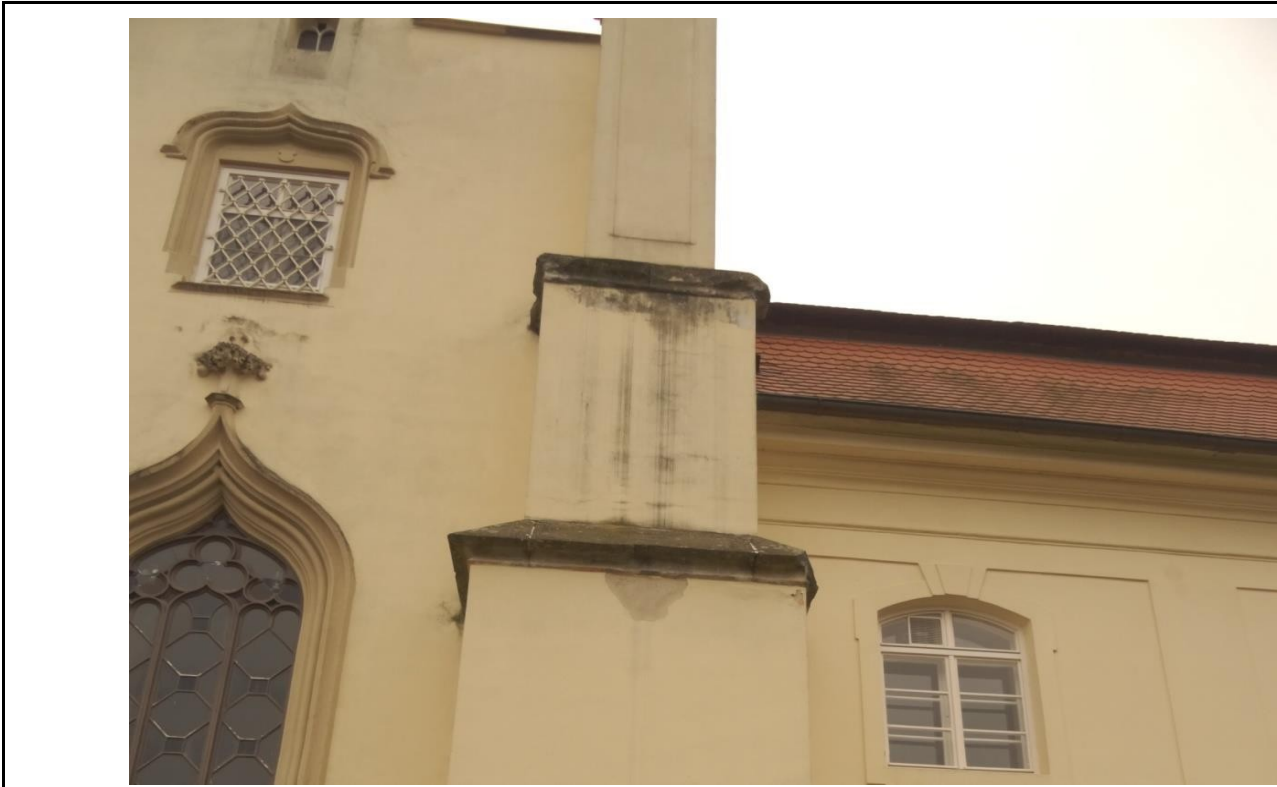
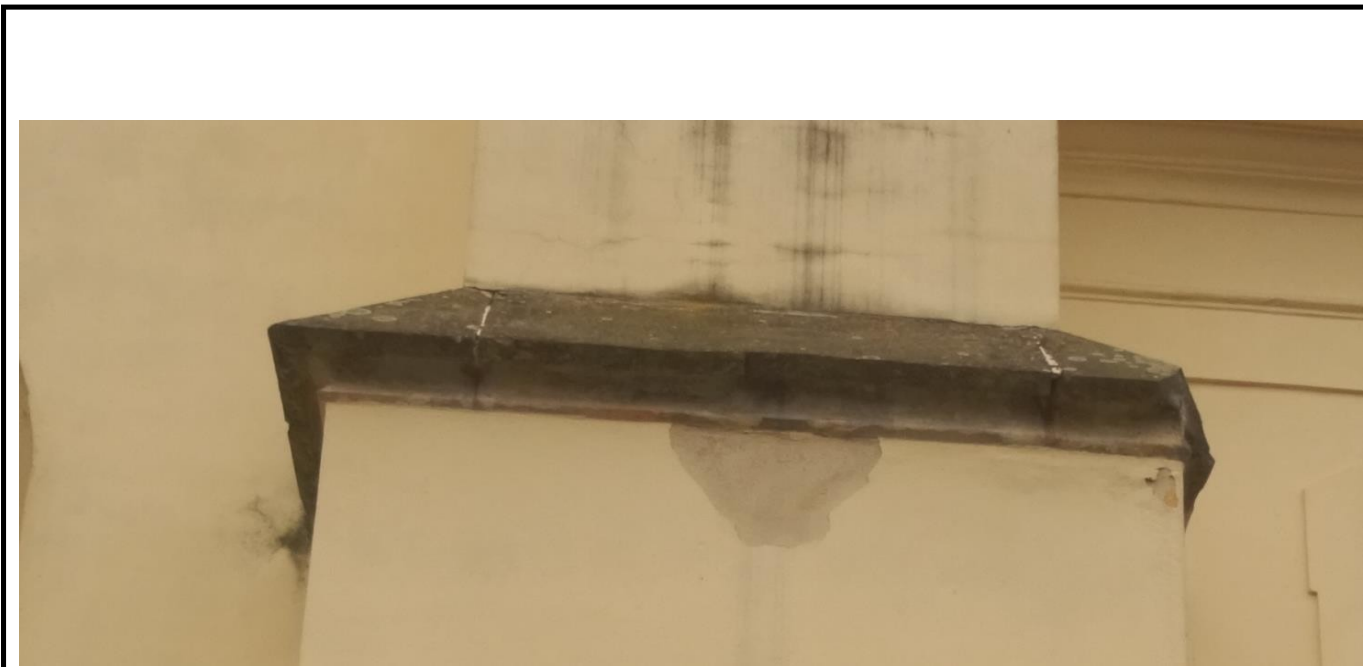
Pořadové číslo prvku:	<b>F-2.32</b>
Označení tvaru:	F
Zatřídění dle velikosti:	střední
Celkový technický stav:	5
Orientace fasády:	S

Jsou zde patrné rozsáhlé trhliny.

Poškození	Míra poškození				
	0	25%	50%	75%	100%
Mechanické poškození					
Biotické poškození					
Statické a tektonické poškození					
Stupeň znečištění prvku					
Celkový technický stav	5 - Havarijní technický stav

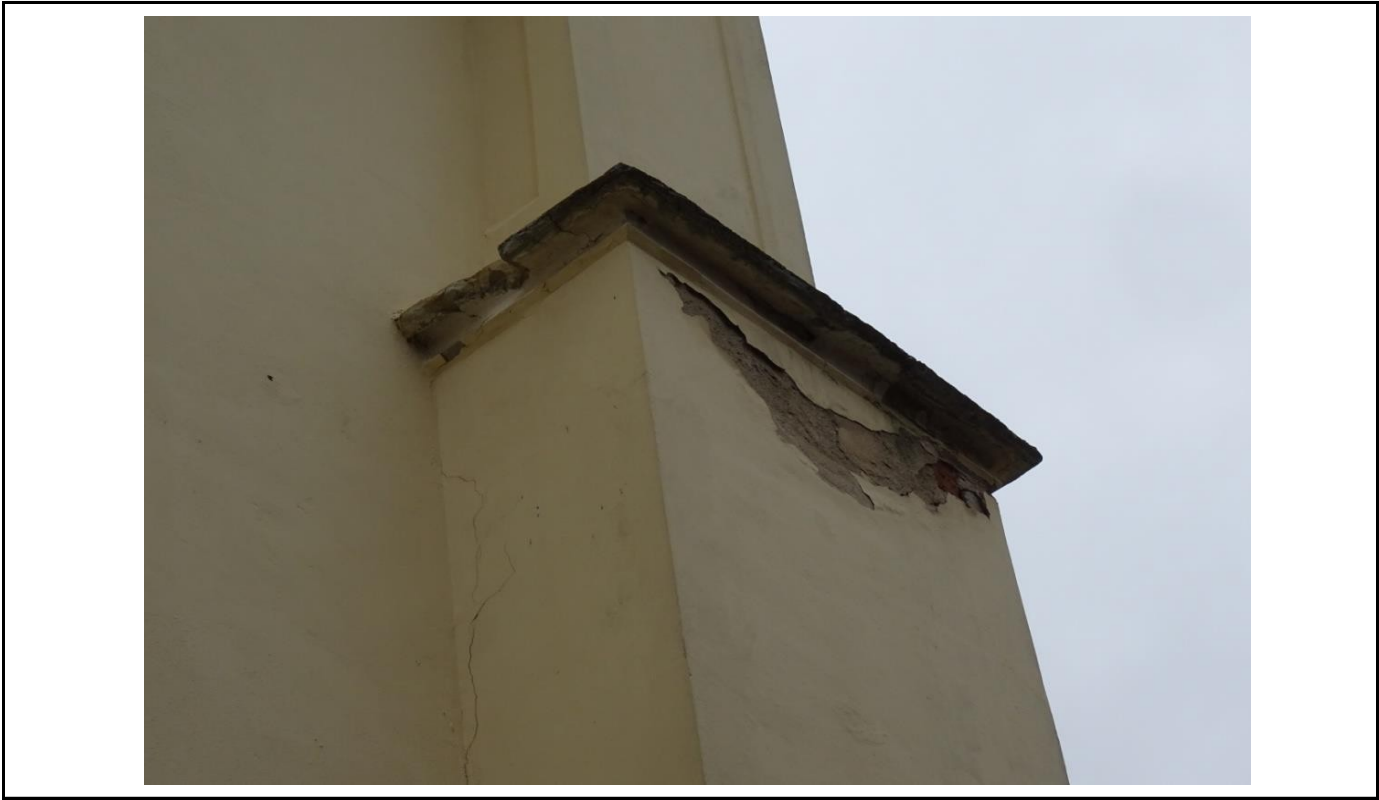
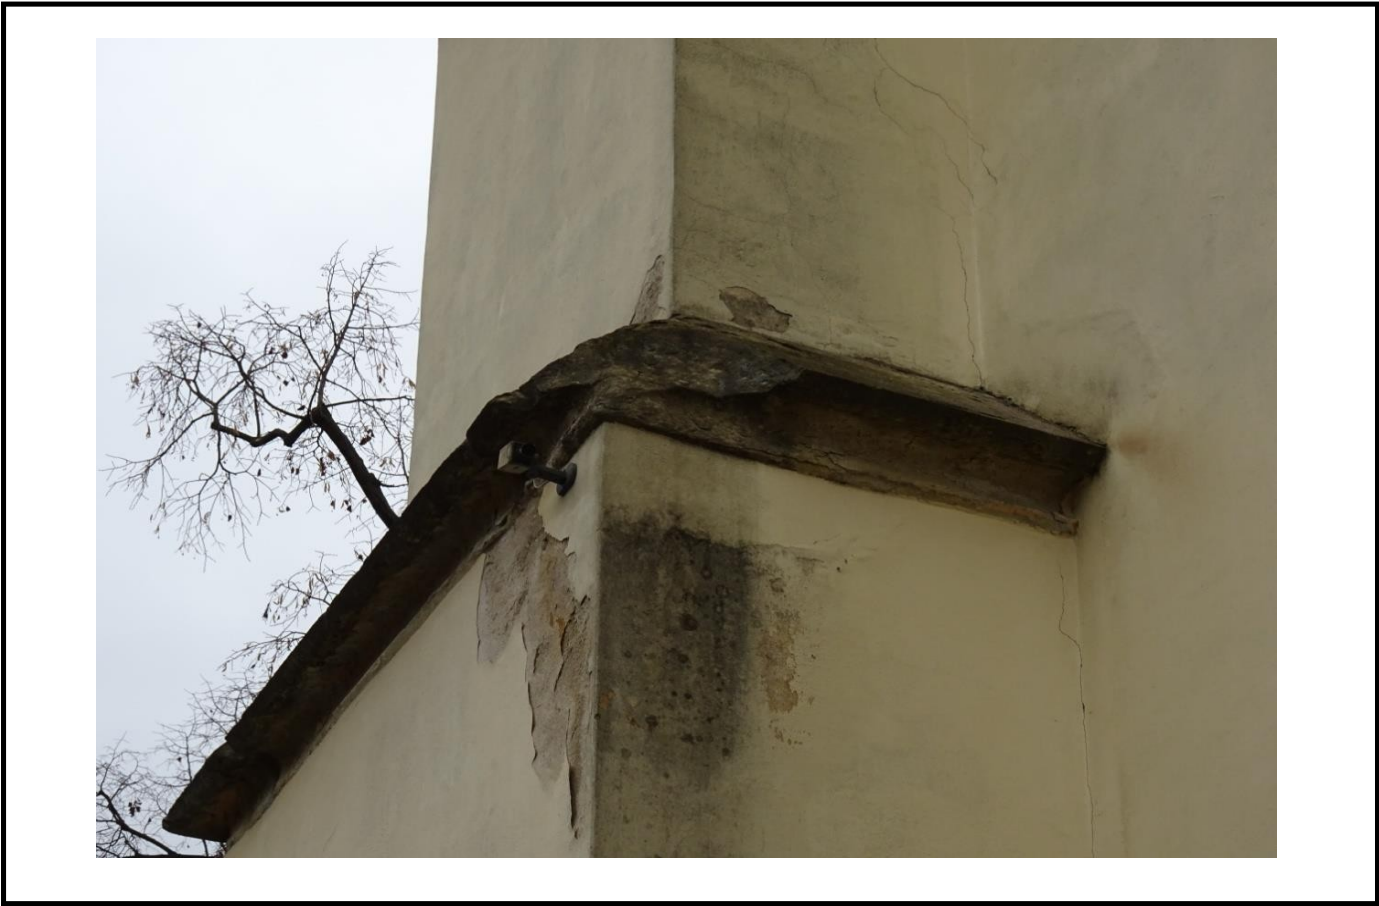
Pořadové číslo prvku:	<b>F-2.33</b>
Označení tvaru:	F
Zatřídění dle velikosti:	střední
Celkový technický stav:	5
Orientace fasády:	S

Jsou zde patrné rozsáhlé trhliny.

Poškození	Míra poškození				
	0	25%	50%	75%	100%
Mechanické poškození					
Biotické poškození					
Statické a tektonické poškození					
Stupeň znečištění prvku					
Celkový technický stav	5 - Havarijní technický stav

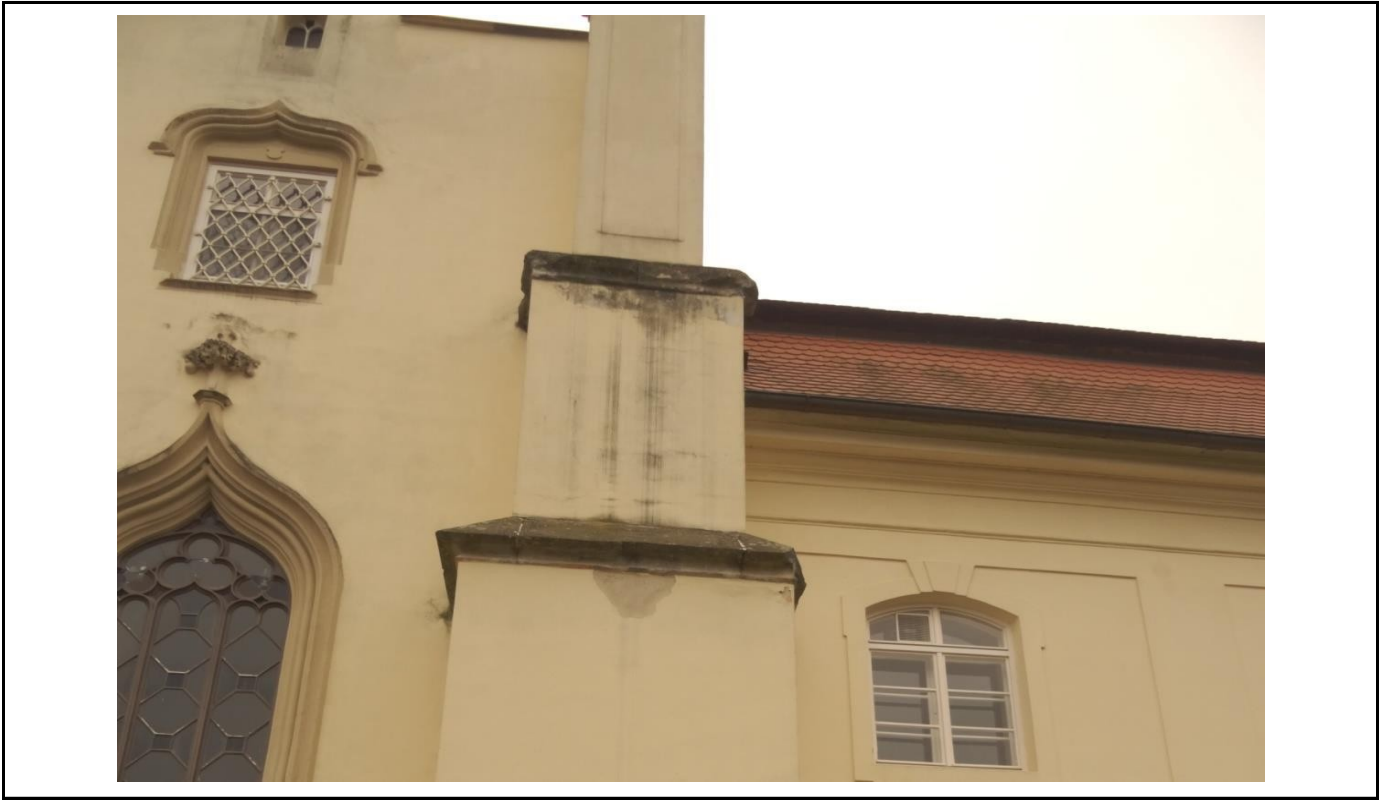
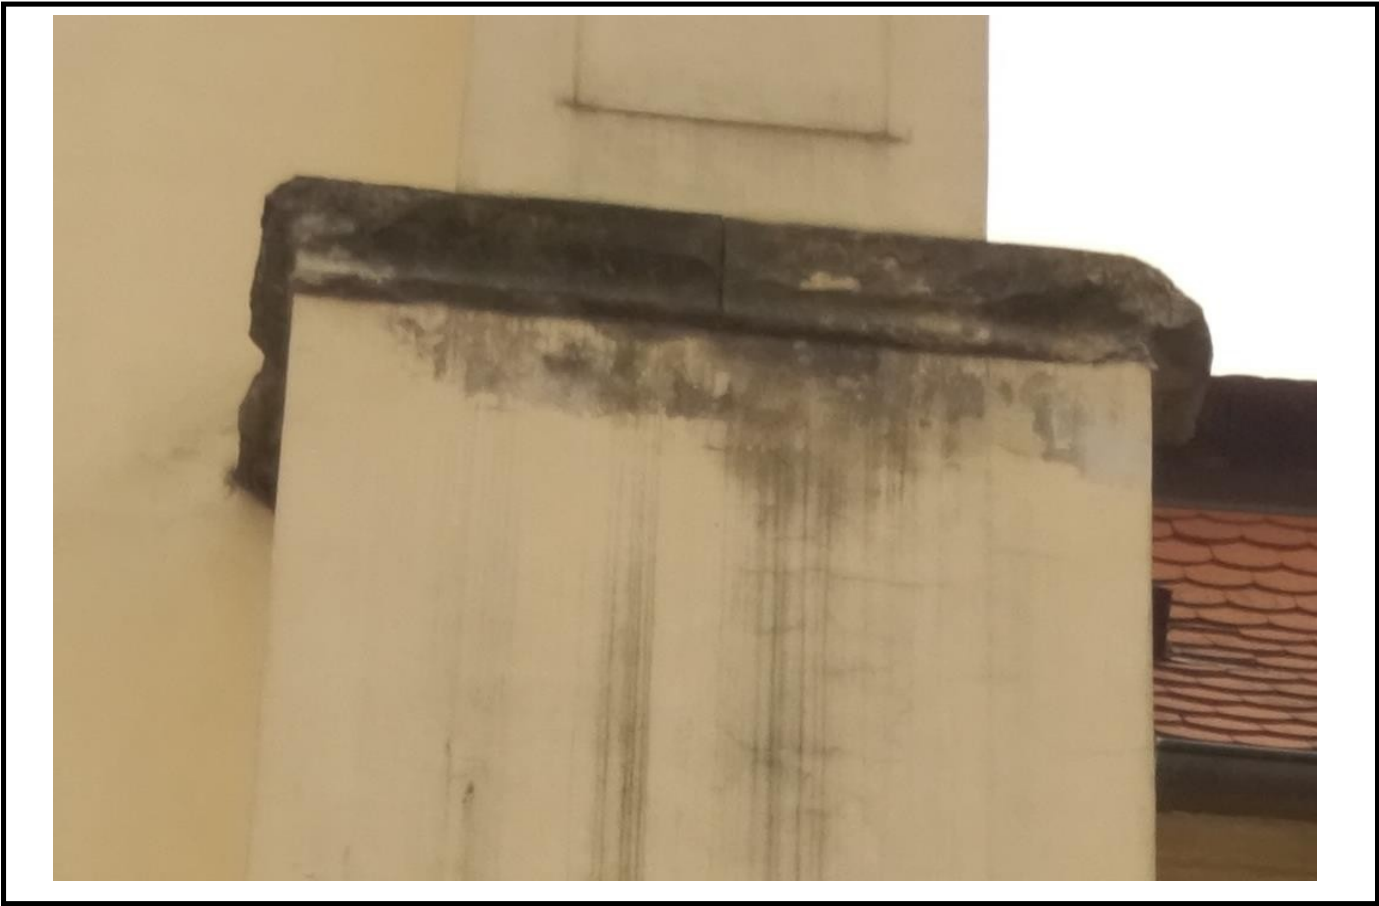
Pořadové číslo prvku:	<b>F-2.34</b>
Označení tvaru:	F
Zatřídění dle velikosti:	střední
Celkový technický stav:	5
Orientace fasády:	S

Jsou zde patrné rozsáhlé trhliny.

Poškození	Míra poškození				
	0	25%	50%	75%	100%
Mechanické poškození					
Biotické poškození					
Statické a tektonické poškození					
Stupeň znečištění prvku					
Celkový technický stav	5 - Havarijní technický stav

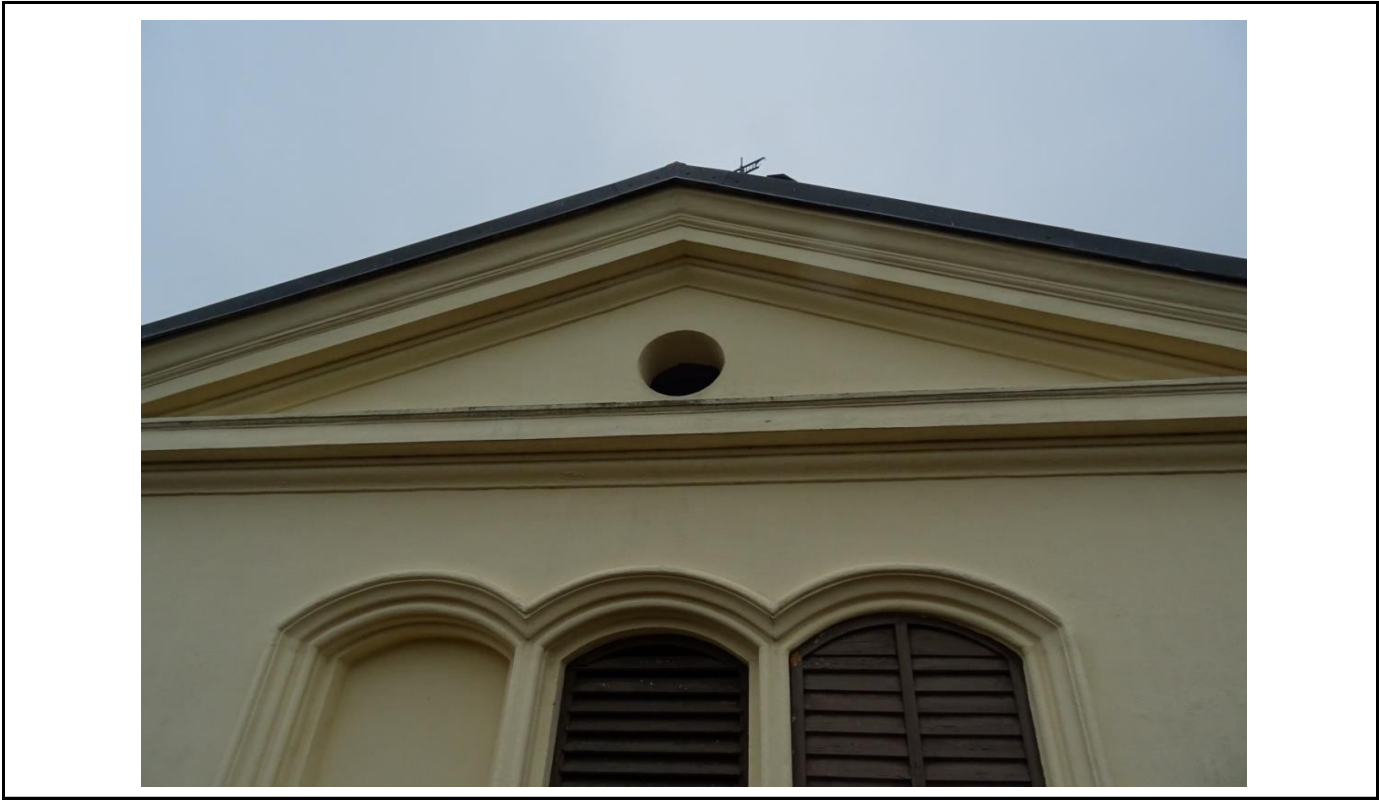
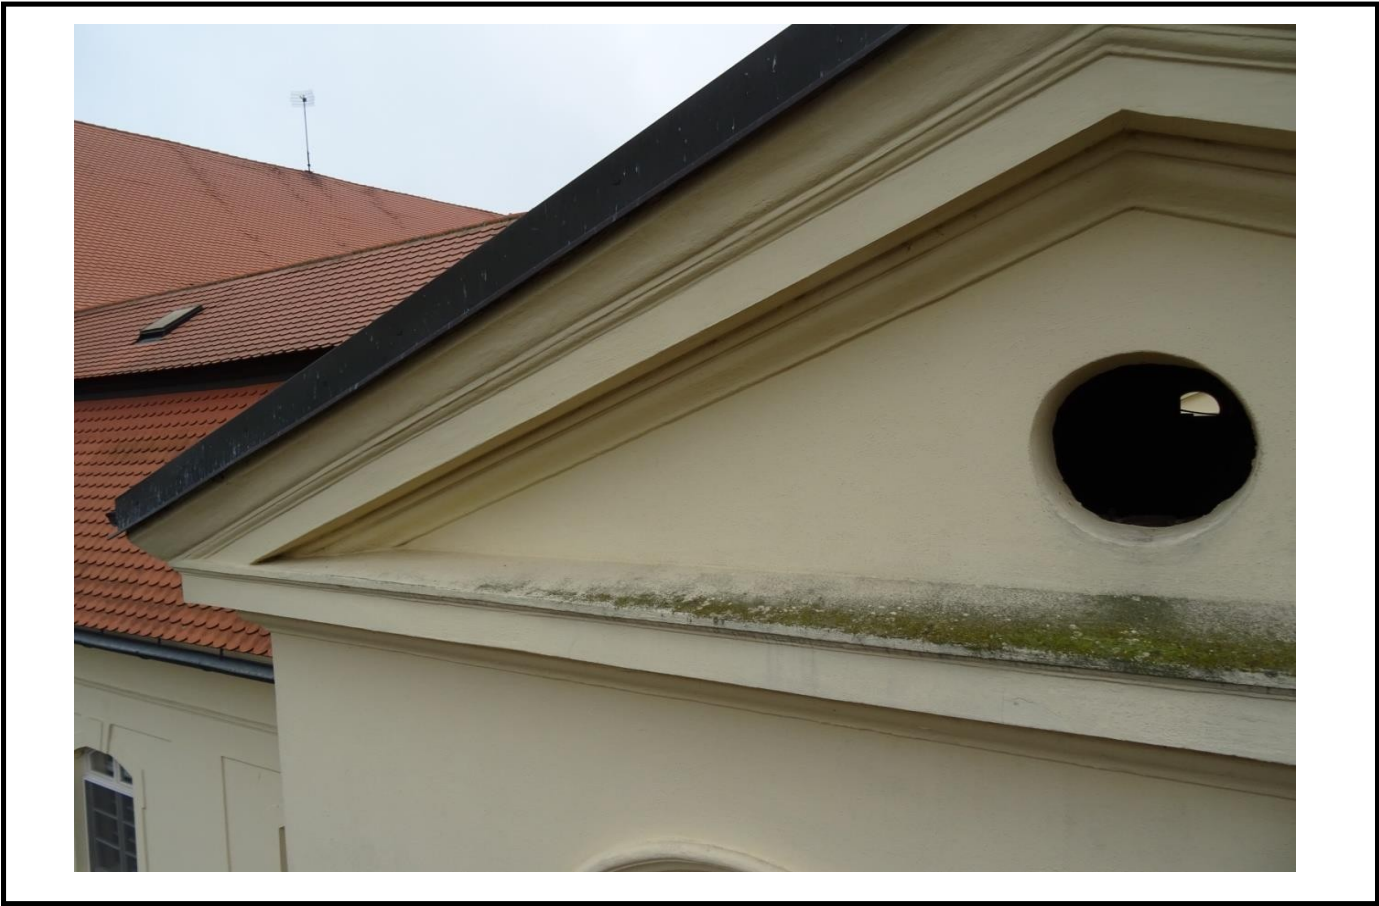
Pořadové číslo prvku:	<b>F-3.35</b>
Označení tvaru:	F
Zatřídění dle velikosti:	velké
Celkový technický stav:	2
Orientace fasády:	S

Nejsou zde žádné známky trhlin.

Poškození	Míra poškození				
	0	25%	50%	75%	100%
Mechanické poškození					
Biotické poškození					
Statické a tektonické poškození					
Stupeň znečištění prvku					
Celkový technický stav	2 - Dobrý technický stav

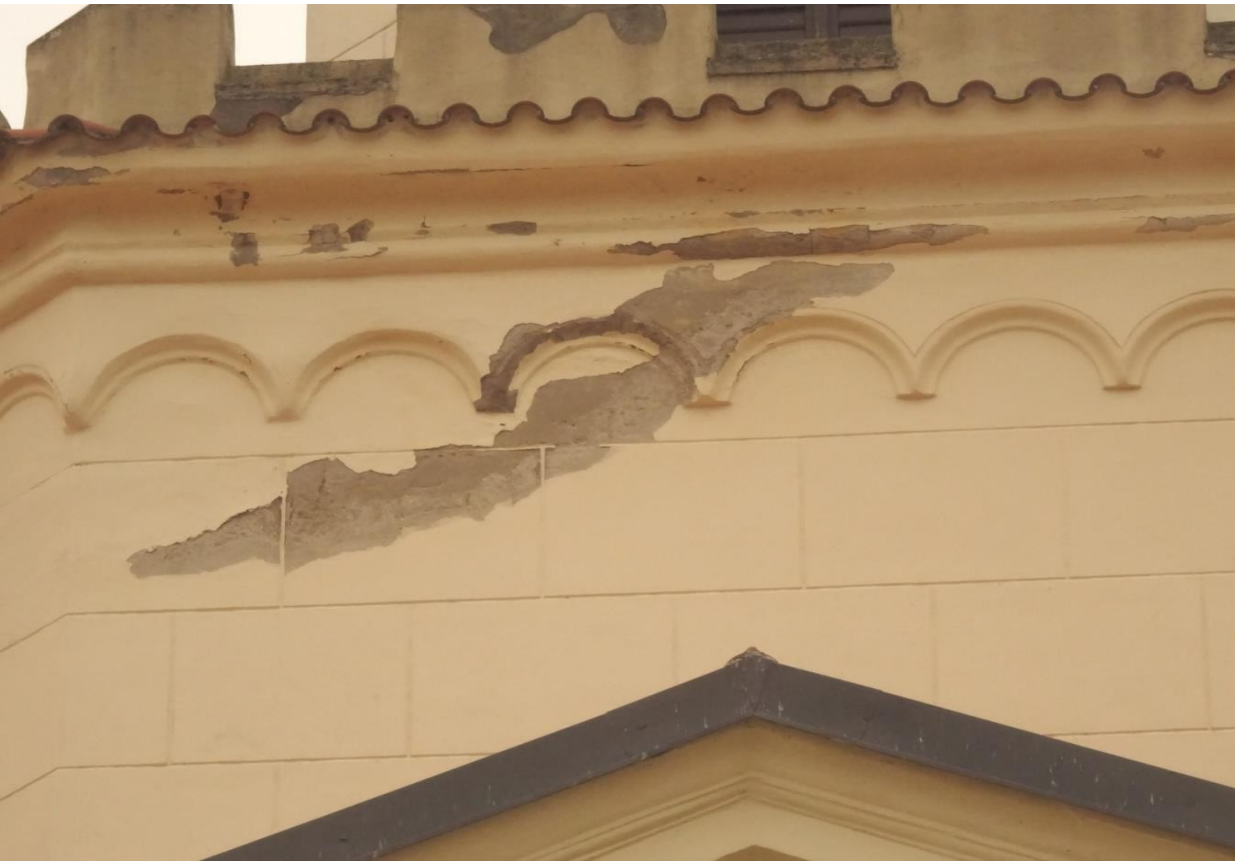
Pořadové číslo prvku:	F-3.36
Označení tvaru:	F
Zatřídění dle velikosti:	velké
Celkový technický stav:	5
Orientace fasády:	S

Dekorační prvky římsy - girlanda. Prvek je v havarijním stavu technickém stavu, v místě cimbuří je znatelné znečištění a trhliny v omítce.

Poškození	Míra poškození				
	0	25%	50%	75%	100%
Mechanické poškození					
Biotické poškození					
Statické a tektonické poškození					
Stupeň znečištění prvku					
Celkový technický stav	5 - Havarijní technický stav

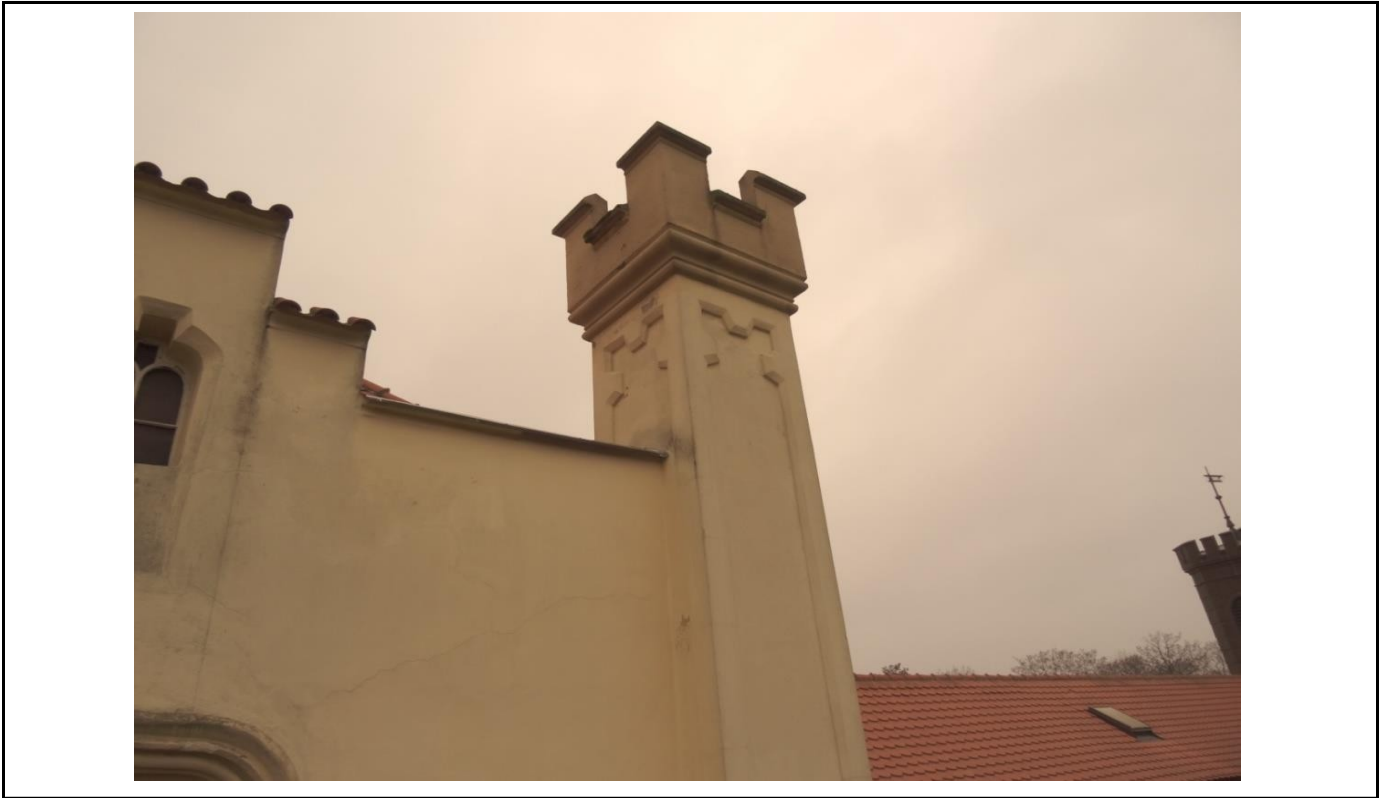
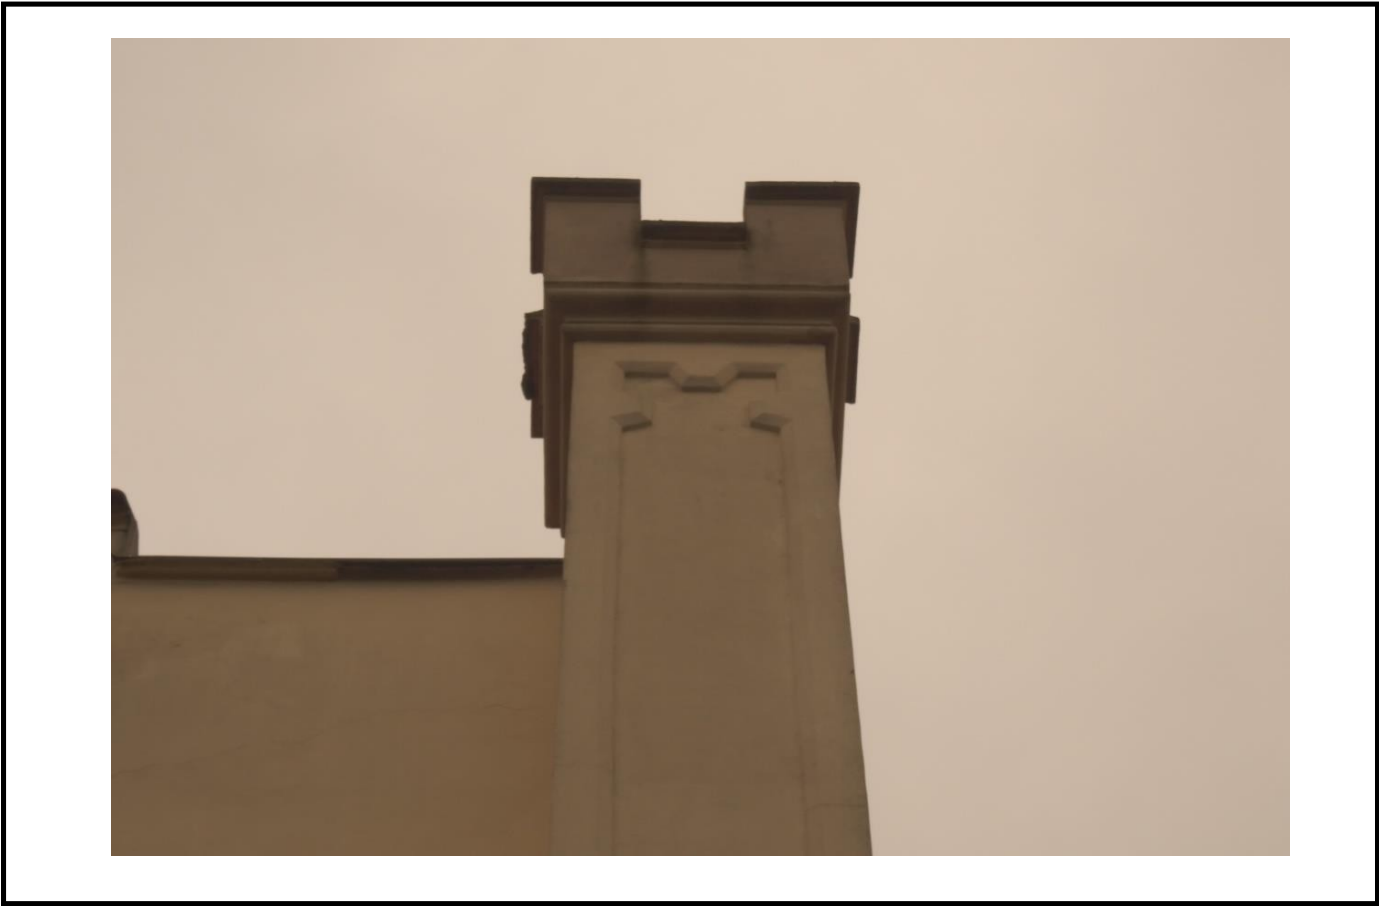
Pořadové číslo prvku:	<b>F-3.37</b>
Označení tvaru:	F
Zatřídění dle velikosti:	střední
Celkový technický stav:	3
Orientace fasády:	S

místě girlandy byly zjištěny trhliny v omítce.

Poškození	Míra poškození				
	0	25%	50%	75%	100%
Mechanické poškození					
Biotické poškození					
Statické a tektonické poškození					
Stupeň znečištění prvku					
Celkový technický stav	3 - Horší technický stav

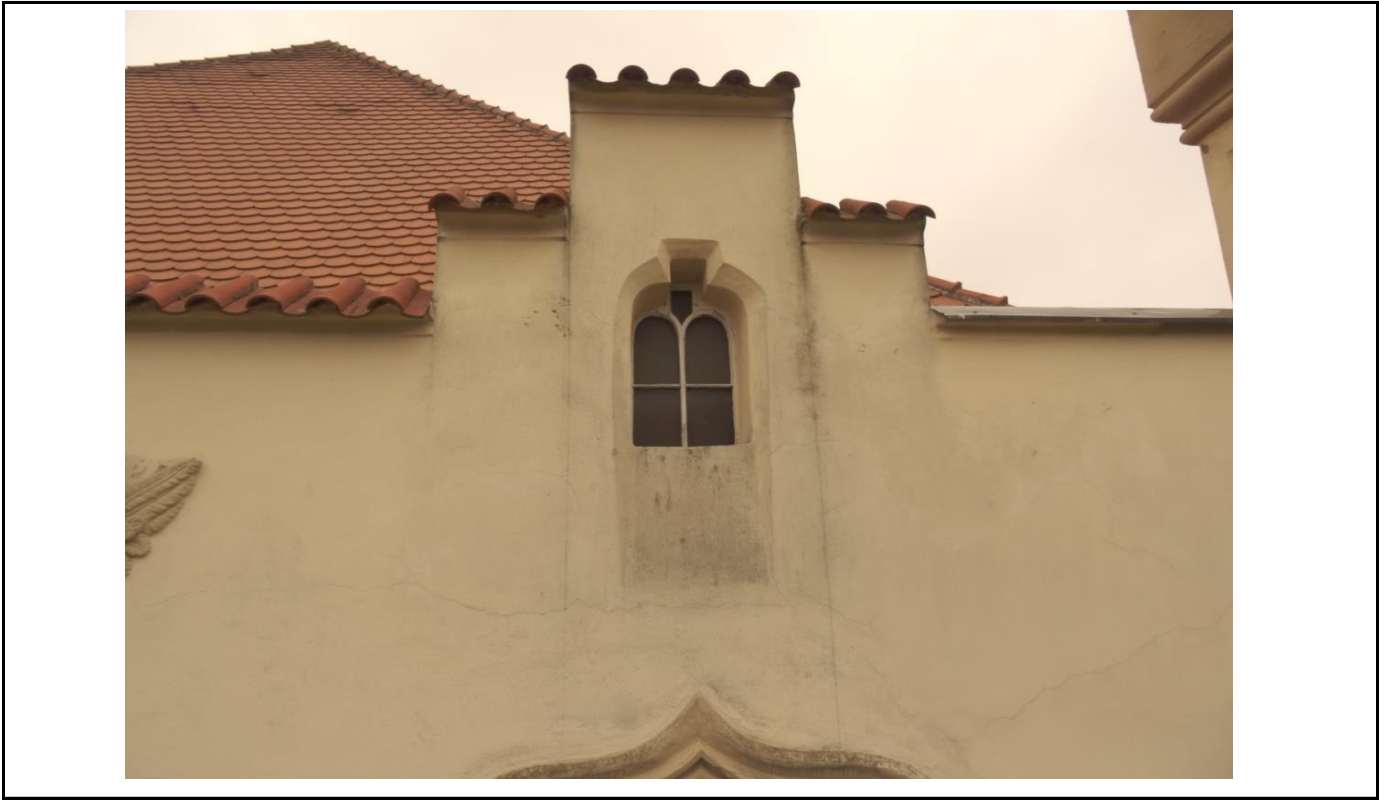
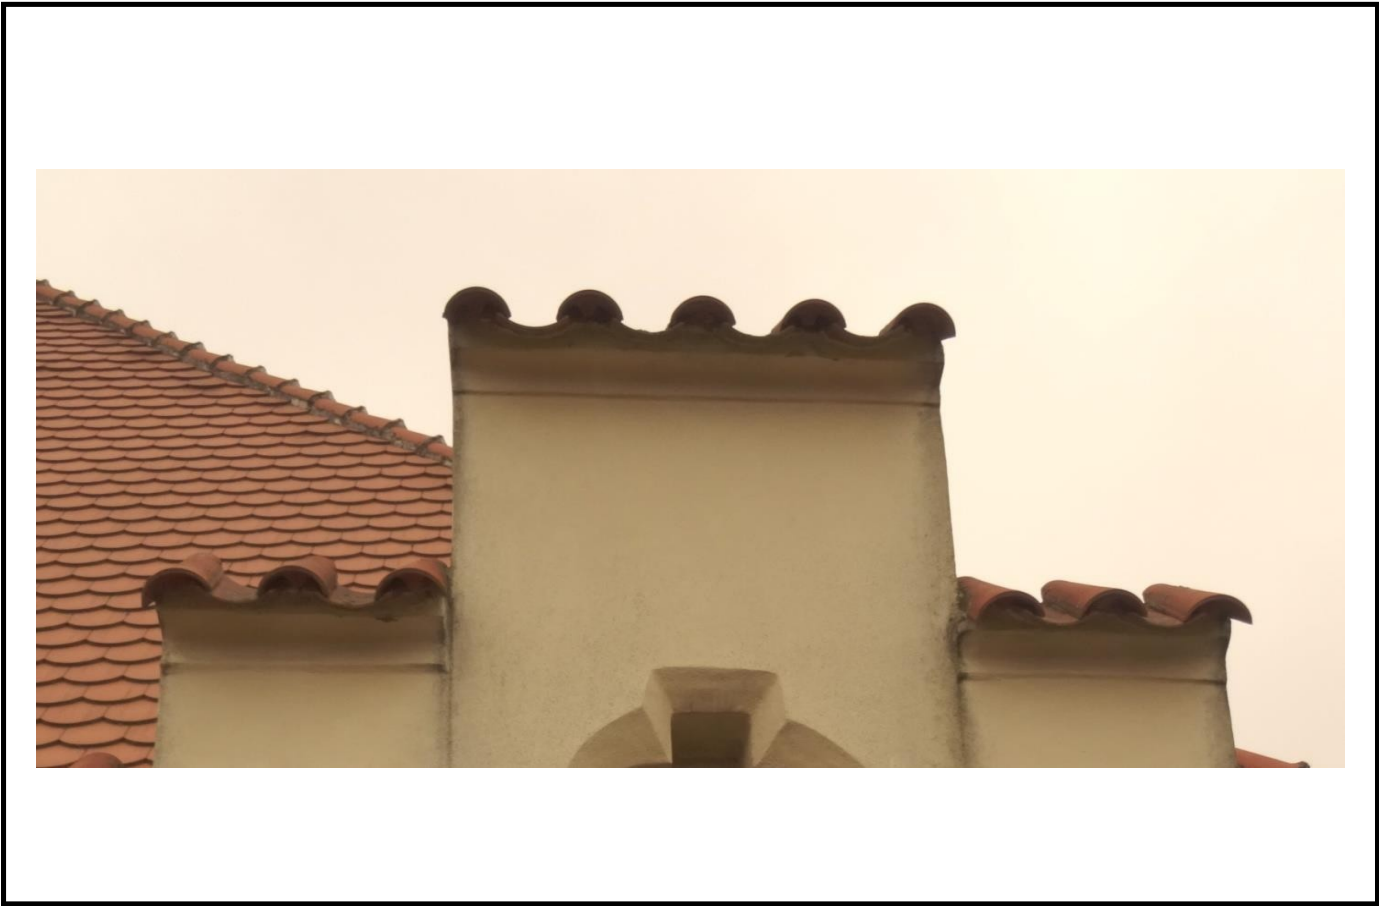
Poškození	Míra poškození				
	0	25%	50%	75%	100%
Mechanické poškození					
Biotické poškození					
Statické a tektonické poškození					
Stupeň znečištění prvku					
Celkový technický stav	2 - Dobrý technický stav

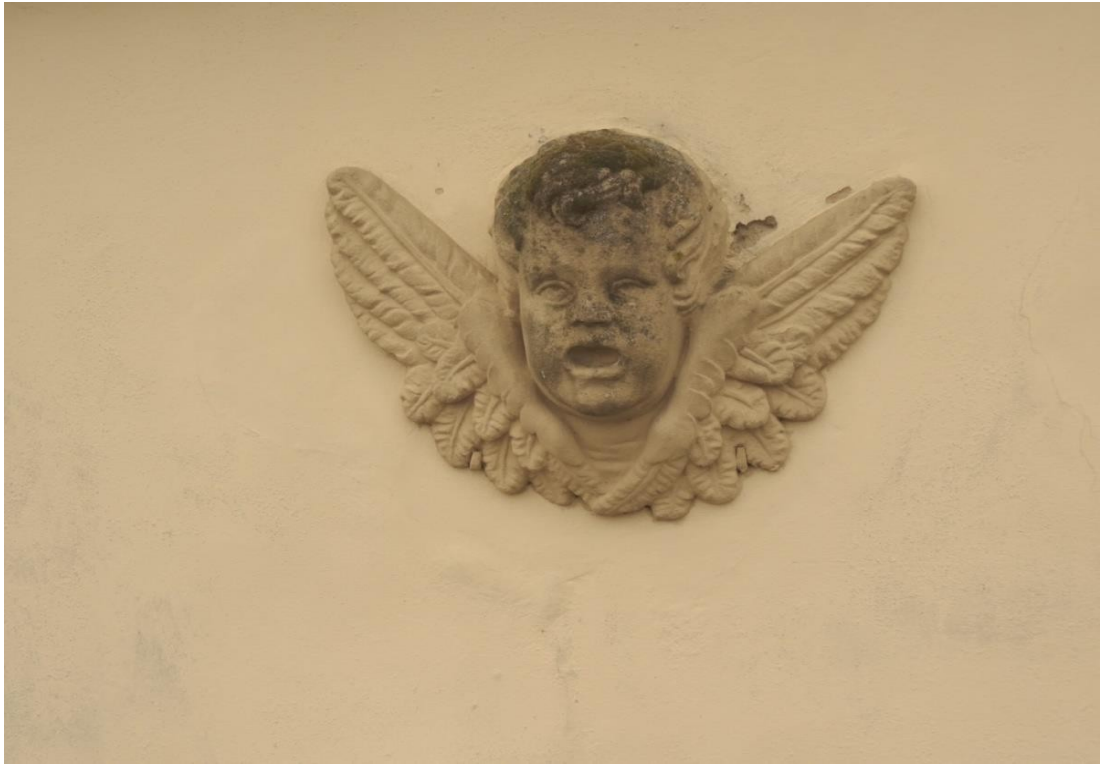
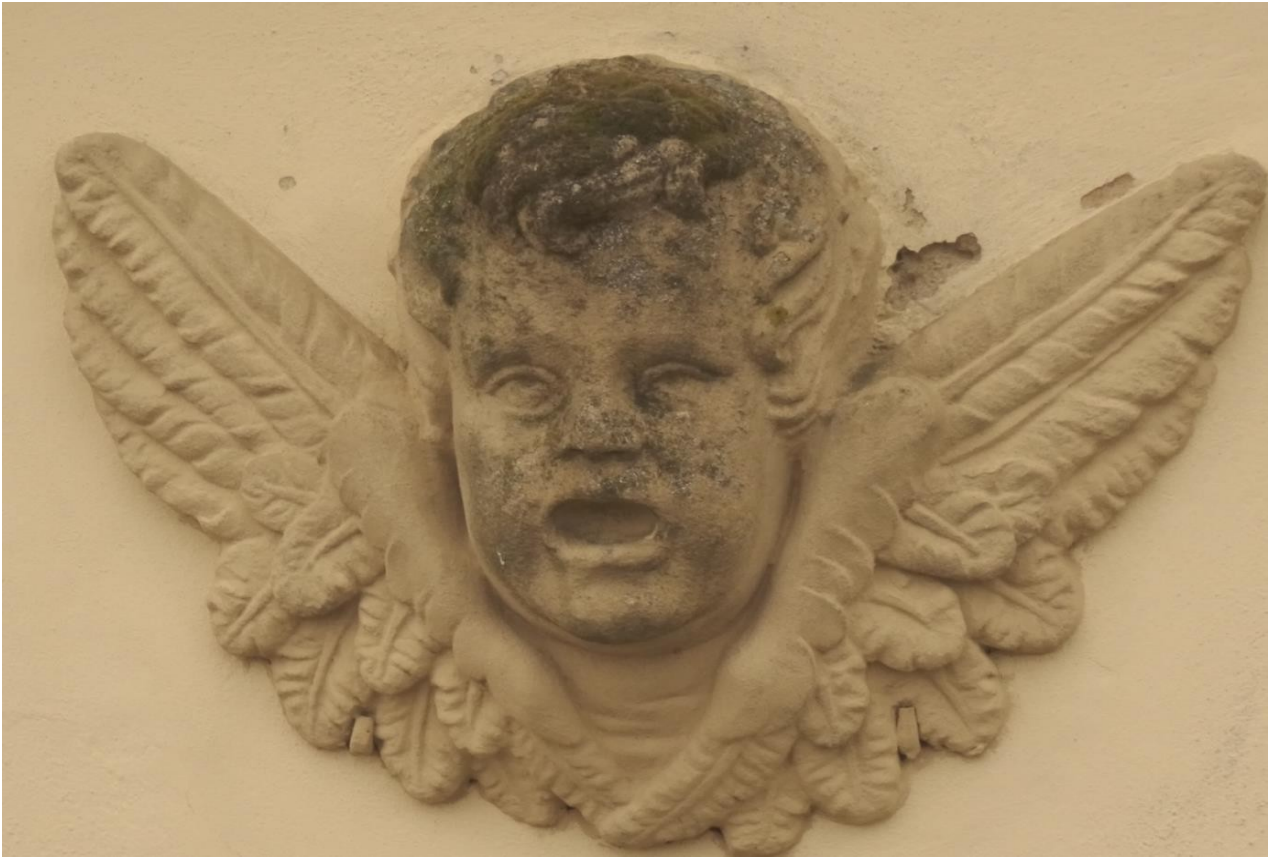
Pořadové číslo prvku:	<b>F-3.39</b>
Označení tvaru:	F
Zatřídění dle velikosti:	malé
Celkový technický stav:	3
Orientace fasády:	S

Poškození	Míra poškození				
	0	25%	50%	75%	100%
Mechanické poškození					
Biotické poškození					
Statické a tektonické poškození					
Stupeň znečištění prvku					
Celkový technický stav	3 - Horší technický stav
