IDENTIFIKAČNÍ ÚDAJE PÍSKOVCOVÉHO DEKORAČNÍHO FASÁDNÍHO PRVKU

PASPORTIZACE PÍSKOVCOVÝCH PRVKŮ NA ZÁMECKÉ BUDOVĚ V DPS SOKOLNICE

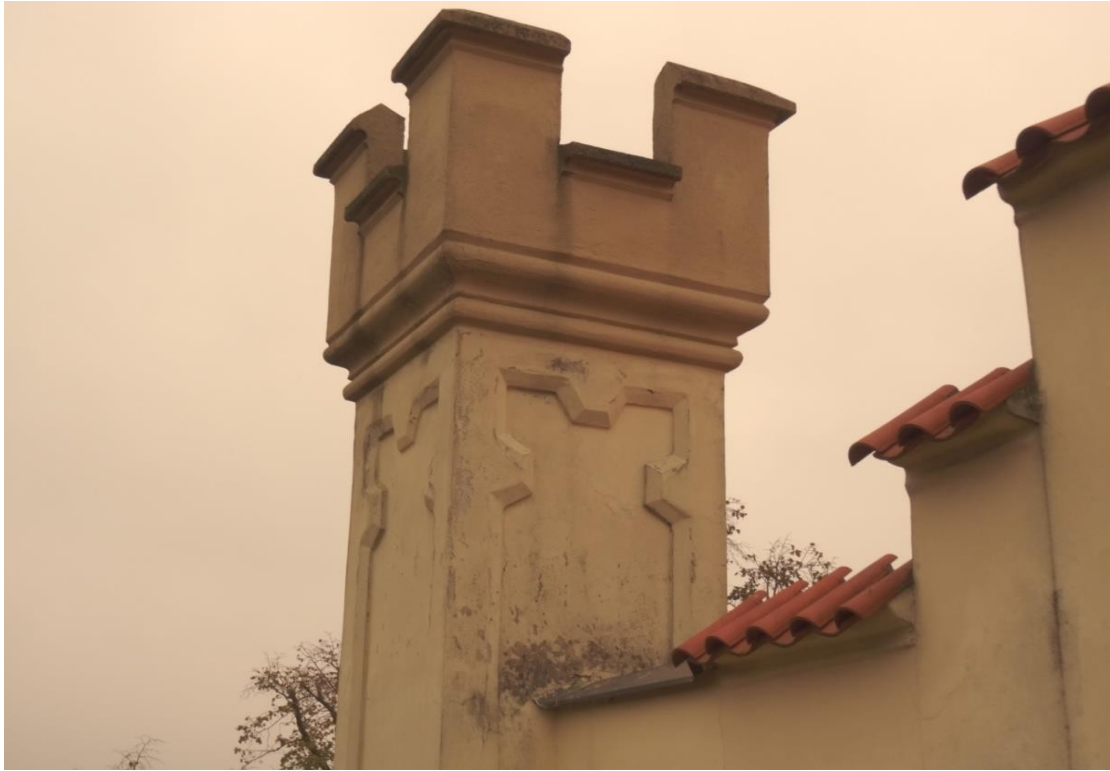
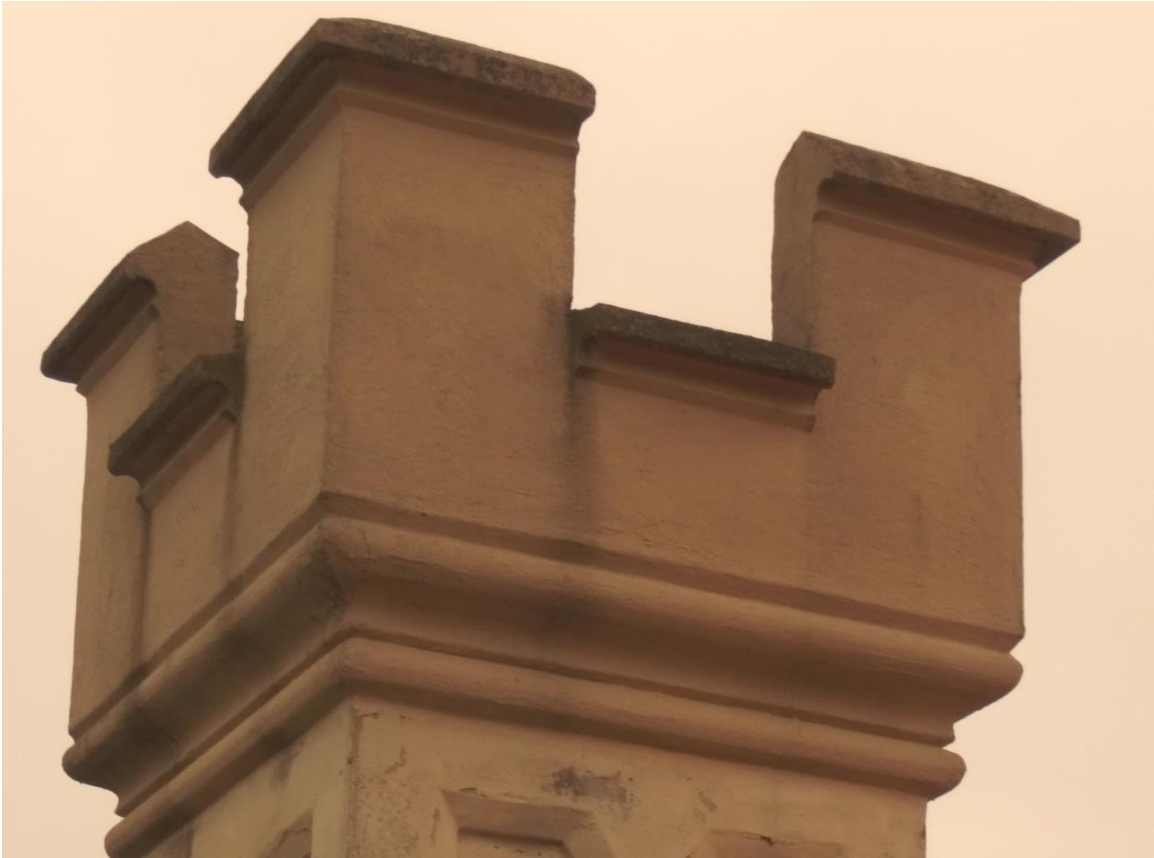
Pořadové číslo prvku:	F-3.41
Označení tvaru:	F
Zatřídění dle velikosti:	střední
Celkový technický stav:	3
Orientace fasády:	S

místě girlandy byly zjištěny trhliny v omítce.
