# **Most 3938-1**

Most přes svodnici v Oslavanech na ulici Letkovské

## **HLAVNÍ PROHLÍDKA**

Datum provedení prohlídky: 20.8.2017

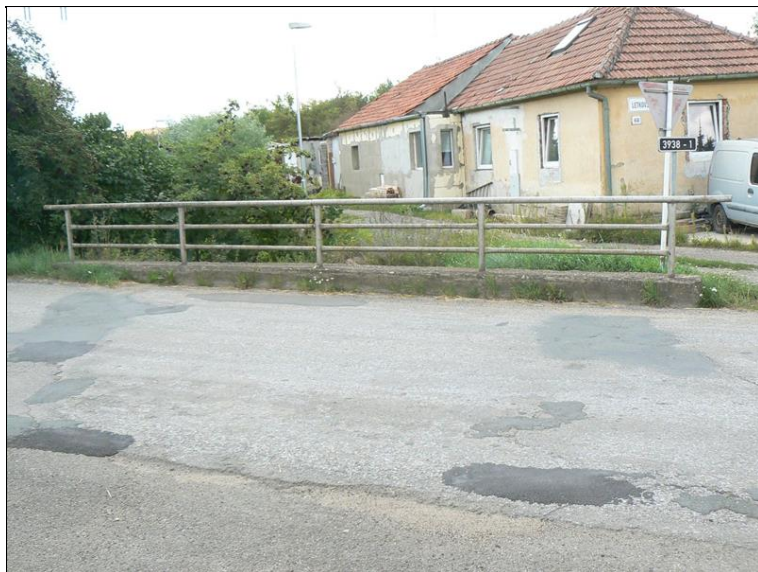
04-zábradlí vpravo.jpg

- [4.1] 4 Vybavení Zábradlí začíná plošně korodovat, úbytek PKO patrný především v místě kotvení sloupku do římsy.
- [4.2] 4.6 Území pod mostem a přístup. cesty Rozsáhlá vegetace v korytě potoka před a za mostem.

- [3] 4 Vybavení Provést nový nátěr zábradlí.

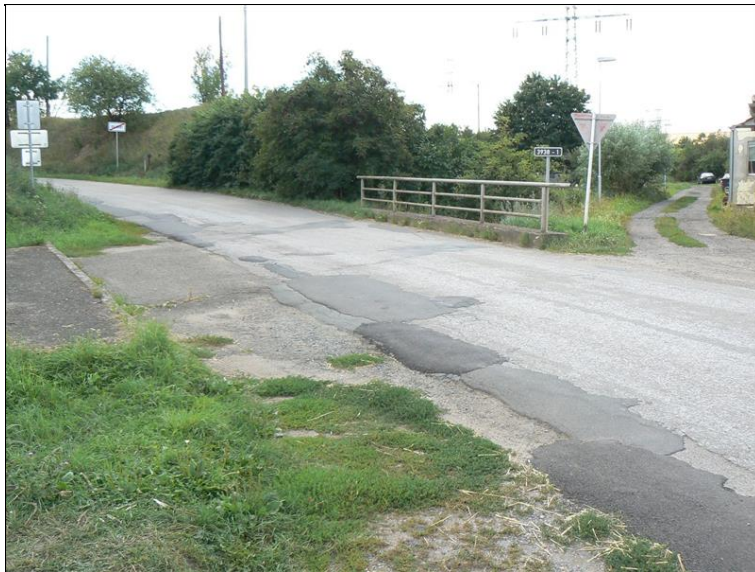
07-vozovka.jpg

- [3.1] 3 svršek vozovka z AB, často opravovaná, především na levé krajnici. patrné příčné trhliny v místech uložení - taktéž s opravami. Římsy erodují, povrchový rozpad betonu říms do hl. 2cm, hrany a rohy odpadané. Na krajnici roste vegetace, na římsách mech.

- [2] 3 svršek Odstranit vegetaci z říms a okolí, vyčistit krajnice.

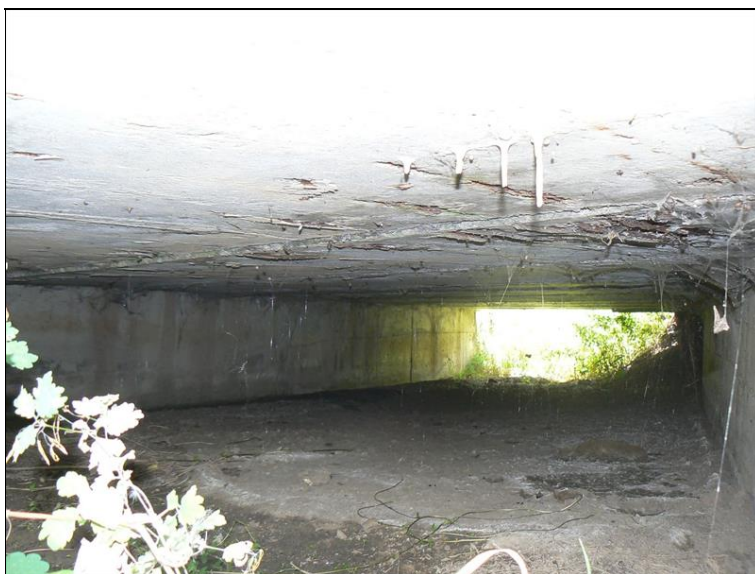
09-podhled NK.jpg

- [2.1] 2.1 Nosná konstrukce Na dolní líc NK zatéká, patrné silné výluhy, krápníčky. Příčná výztuž viditelně koroduje. Tvar konstrukce je bez viditelných geometrických změn.
