## Odborné posouzení

stavu konstrukcí střechy , ZUŠ Mokrá - Horákov 86, PSČ 664 04

**Předmět posouzení :** Zjištění příčiny závadného stavu, který se projevuje protékáním dešťové vody do půdního prostoru a dalších konstrukcí stavby.

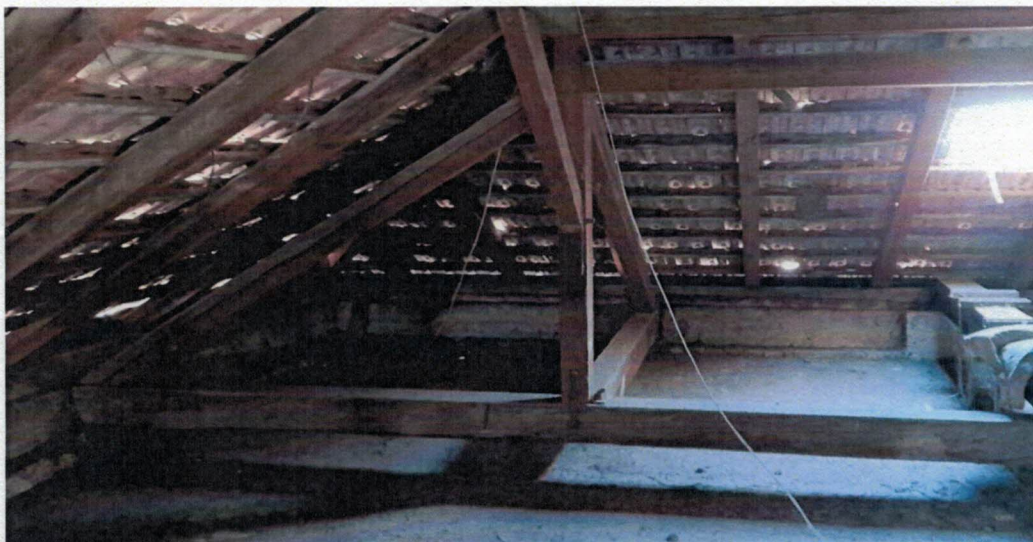
**Krytina z Francouzských dvoufalcových tašek** je velmi starého typu, pravděpodobně ještě z doby Kohnovy cihelny. V současné době jsou tašky ve velmi špatném stavu , jejich struktura je porušena , jsou popraskané , protékají . Na střešních latích jsou vidět známky zatékání , hniloby.

**Klempířské výrobky** z ocelového pozinkovaného plechu natřeného červenou barvou, dle informace byly vyměňovány asi před 25 lety, současně s překládáním původní krytiny z tašek, jsou rezivělé, na několika místech porušené, nezajišťují odtékání dešťové vody.

--Dle informace od výše uvedených osob, několikrát v posledních 5 letech zatékala dešťová voda do půdního prostoru, dále do konstrukcí nižších podlaží stavby, zatékala na fasády. Z toho důvodu byly firmou p. Tomáše Růžičky několikrát provedeny lokální opravy přeložením a výměnou tašek a opravy části klempířských výrobků

- Odstranit stávající krytinu z Francouzských dvoufalcových tašek včetně střešních latí.
- Odstranit stávající klempířské výrobky na střeše
- Provést prohlídku kvality dřevěné vaznicové krovové konstrukce
- V případě nějakého nálezu opravit dřevěné prvky této dřevěné vaznicové krovové konstrukce, zachovat stejný tvar valbové střechy.
- Provést znovu oplechování střechy novými klempířskými výrobky
