PROTOKOLY O ZJIŠTĚNÝCH SKUTEČNOSTECH

konstrukcí mostu ev.č. 365-013 přes Křetínku na sil. II/365 před
obcí Letovice

ev.č. 365-013

Brno, duben 2014

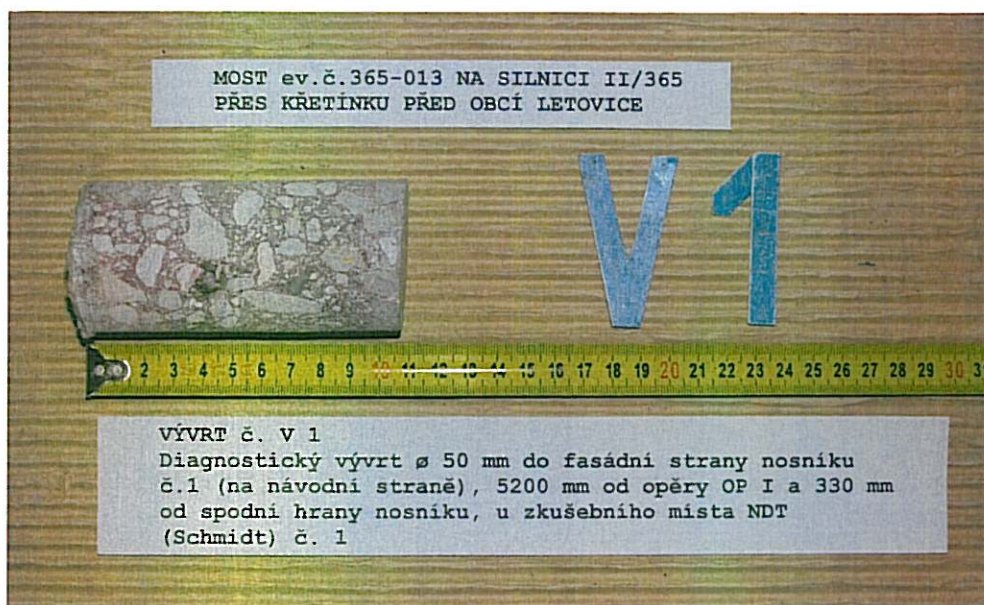
Obr. C03-1 Diagnostický vývrt č. V 1 \varnothing 50 mm do fasádní strany nosníku č.1 (na návodní straně), 5200 mm od opěry 1. a 330 mm od spodní hrany nosníku, u zkušebního místa NDT (Schmidt) č. 1.

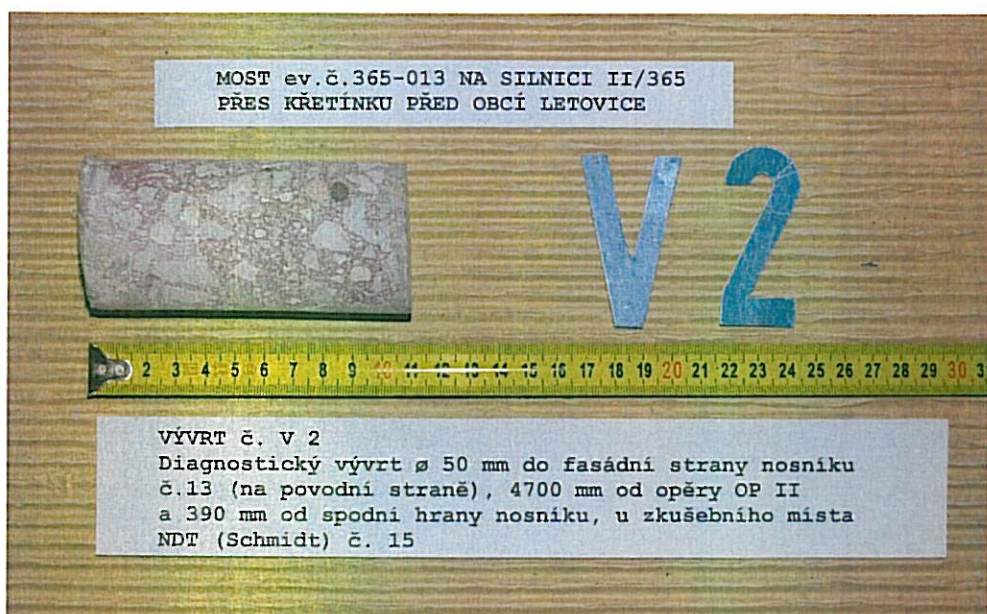
Obr. C03-2 Diagnostický vývrt č. V 2 \varnothing 50 mm do fasádní strany nosníku č.13 (na povodní straně), 4700 mm od opěry 2. a 390 mm od spodní hrany nosníku, u zkušebního místa NDT (Schmidt) č. 15.

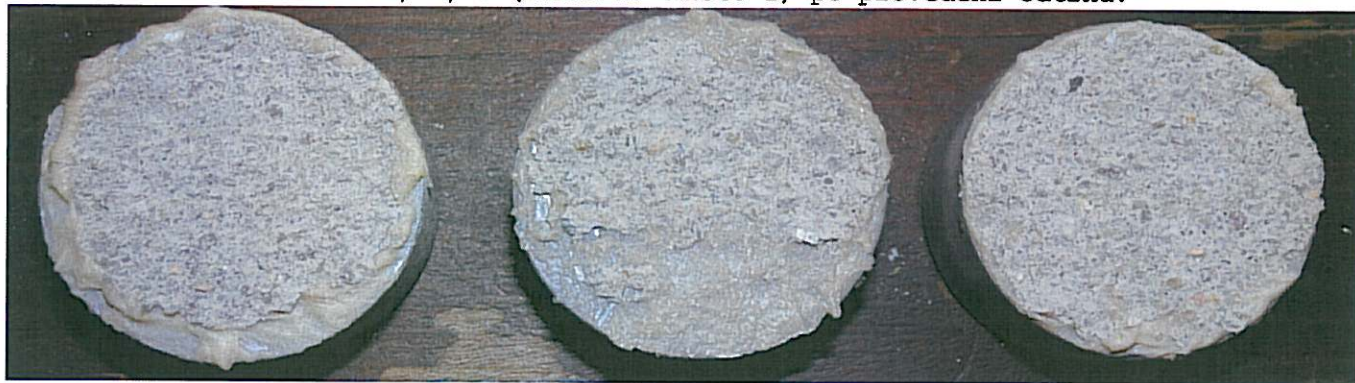
| 1 | 1 | opěra 1. (křetínská), 700 mm od jejího návodního čela a 1200 mm pod nosnou konstrukcí | 0,30 | 0,38 | 0,48 |

Obr. 1 Zkušební terče č.1, 2, 3 (zkušební místo 1) po provedení odtrhu.

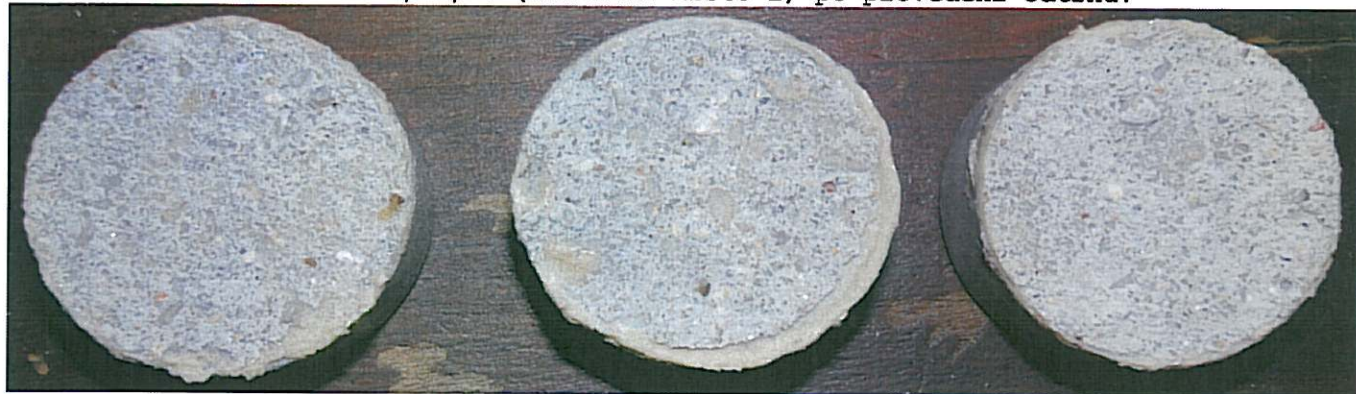
| 2 | 4 | opěra 2. (letovická), 1500 mm od jejího povodního čela a 1100 mm pod nosnou konstrukcí | 0,45 | 0,48 | 0,56 |

Obr. 2 Zkušební terče č.4, 5, 6 (zkušební místo 2) po provedení odtrhu.

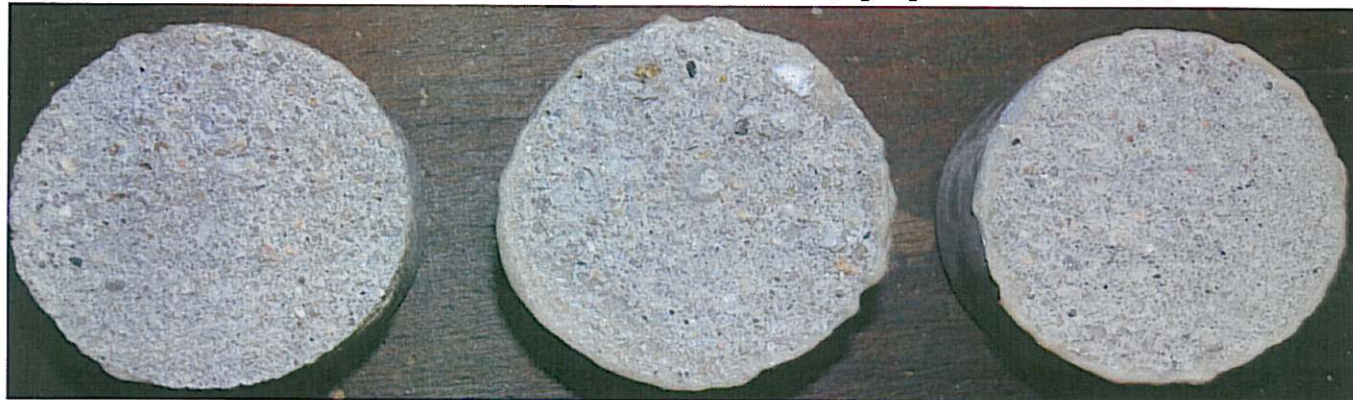
| 3 | 21 | úložný práh opěry 1. (křetínské), 700 mm od | | 0,70 | 0,73 |

Obr. 3 Zkušební terče č.21, 22, 23 (zkušební místo 3) po provedení odtrhu.

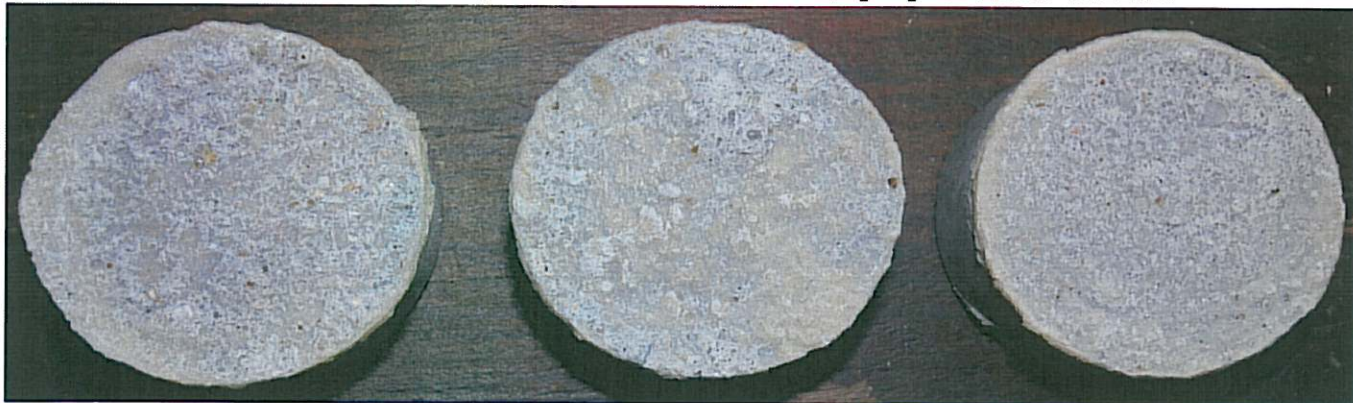
| 4 | 24 | úložný práh opěry 2. (letovické), 1600 mm od | | 0,60 | 0,75 |

Obr. 4 Zkušební terče č.24, 25, 26 (zkušební místo 4) po provedení odtrhu.

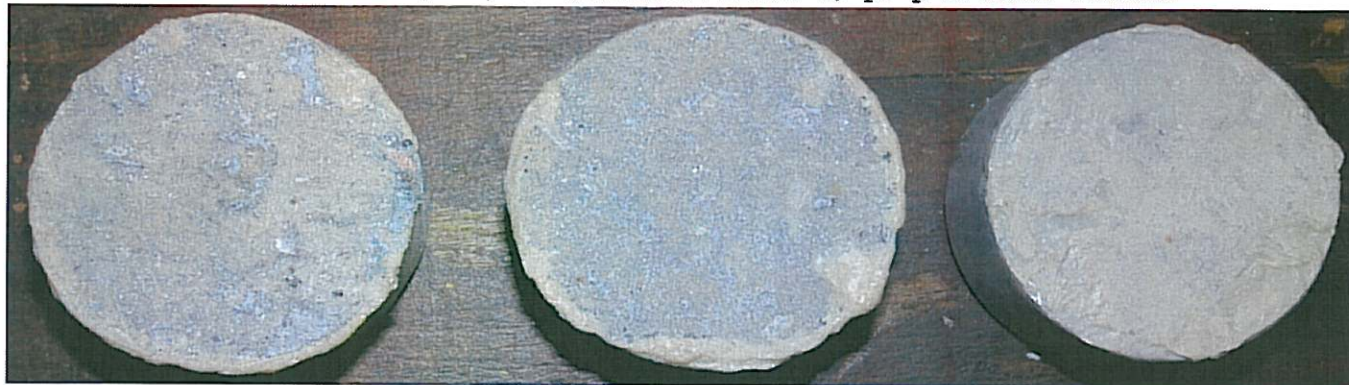
| 5 | 31 | podhled nosníku č.1, 800 mm od líce opěry 1. (křetinské) a 900 mm od návodní fasády mostu | | 2,30 | 2,30 |

Obr. 5 Zkušební terče č.31, 32, 33 (zkušební místo 5) po provedení odtrhu.

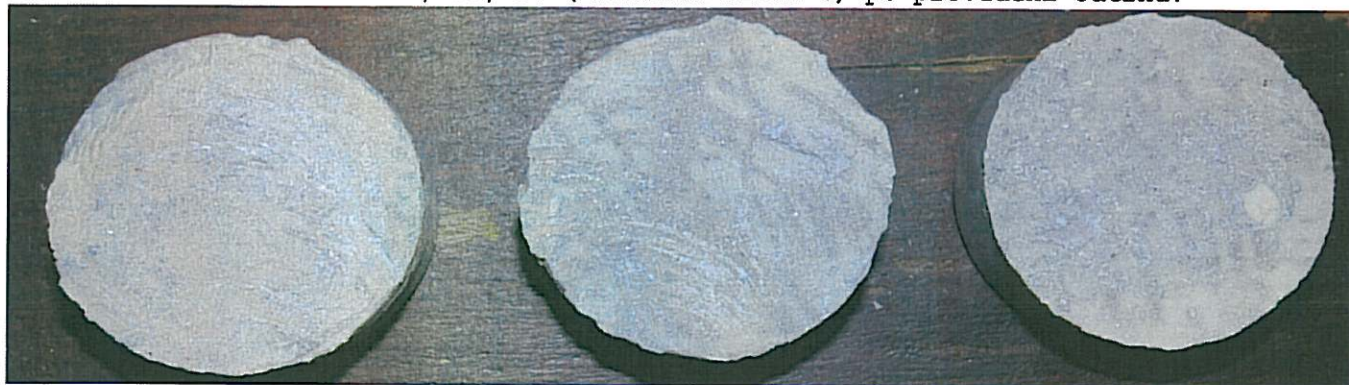
| 6 | 34 | podhled nosníku č.13, 500 mm od líce opěry 2. (letovické) a 500 mm od povodní fasády mostu | | - | 2,78 |

Obr. 6 Zkušební terče č.34, 35, 36 (zkušební místo 6) po provedení odtrhu.

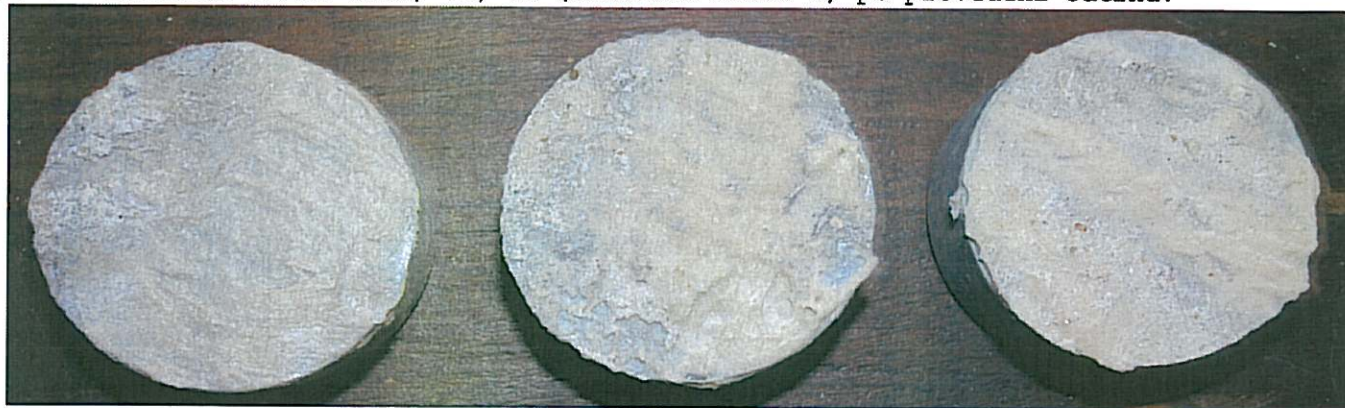
Obr. 7 Zkušební terče č.41, 42, 43 (zkušební místo 7) po provedení odtrhu.

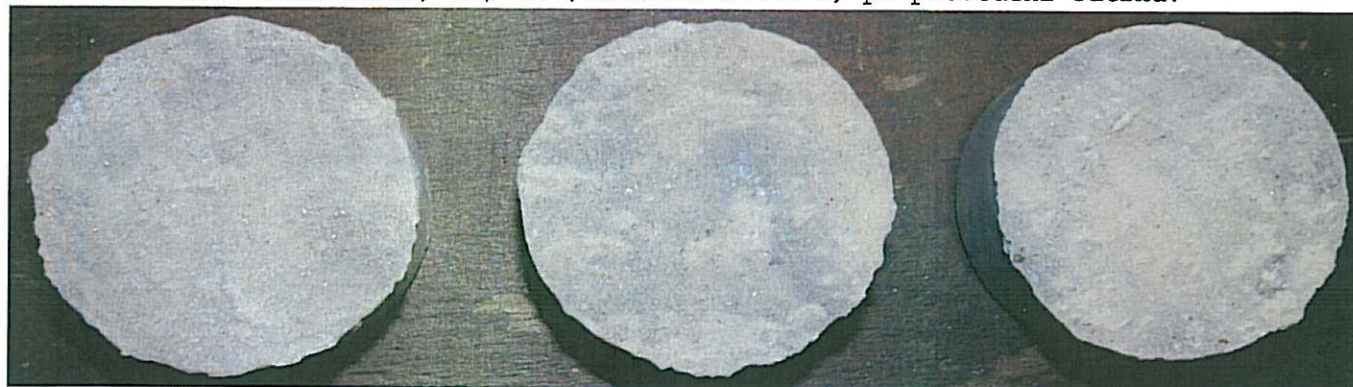
Obr. 8 Zkušební terče č.44, 45, 46 (zkušební místo 8) po provedení odtrhu.
