Most 385-009

Most přes trať ČD Brno - Tišnov za Čebínem

MIMOŘÁDNÁ PROHLÍDKA

Datum provedení prohlídky: 28.10.2023

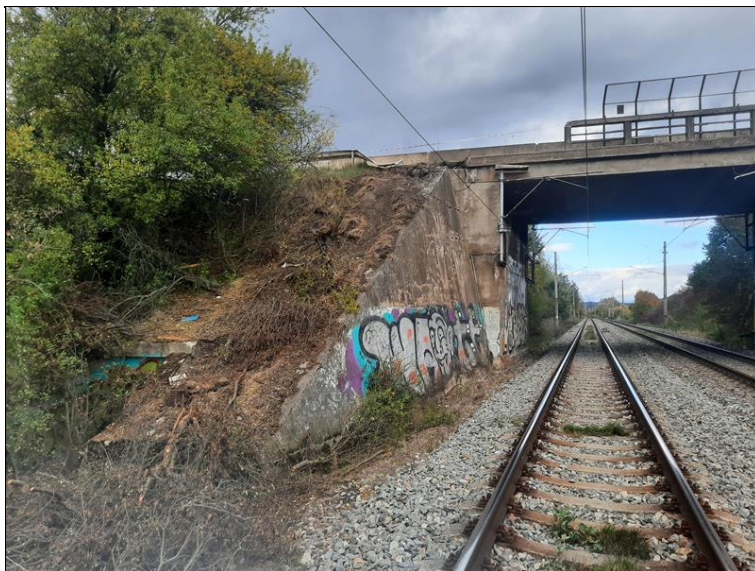
Opěra 1 - pravé křídlo

[1.2] 1.2 Mostní podpěry křídla a čelní zdi Horní část pravého křídla opěry 1 mírně poškozena válcem.

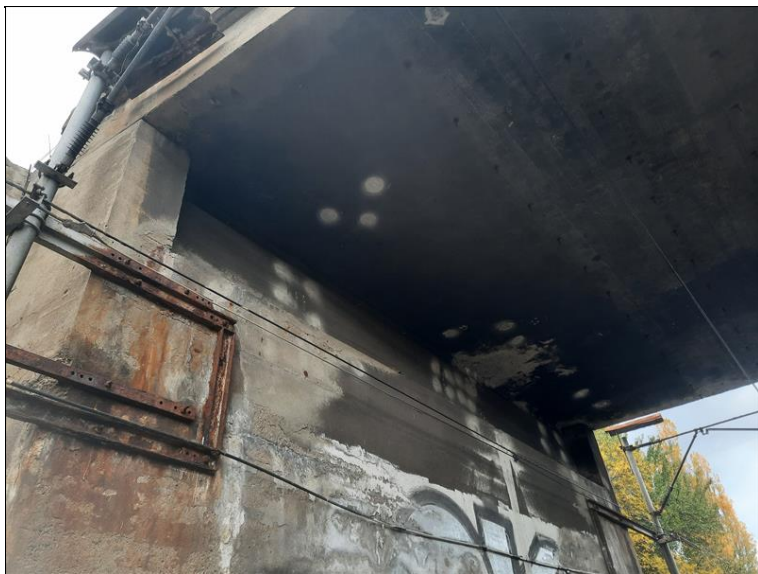
Stopy provádění diagnostiky - ložisko na opěře 1, pohled NK

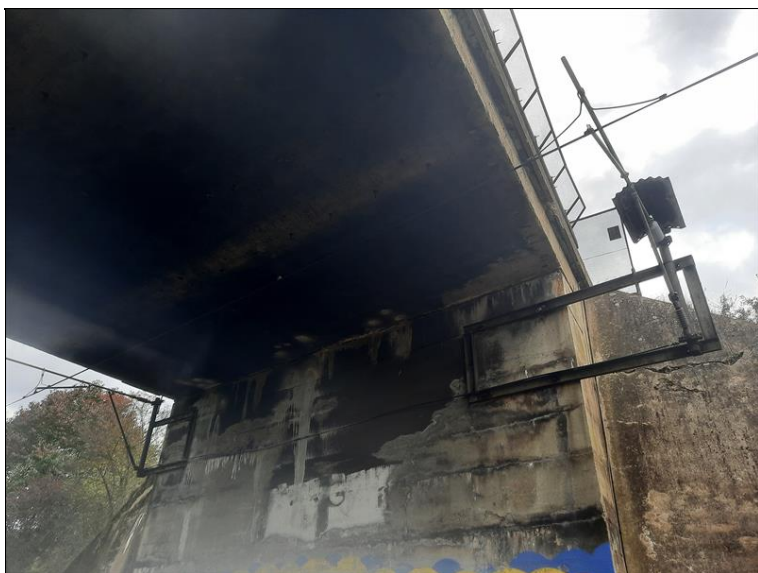
Stopy provádění diagnostiky - uložení na opěře 2, pohled NK

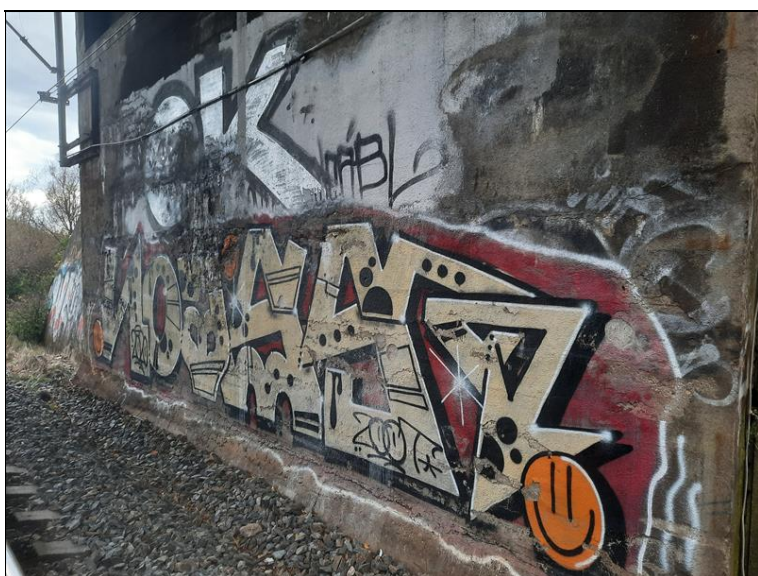
Stopy provádění diagnostiky - opěra 1

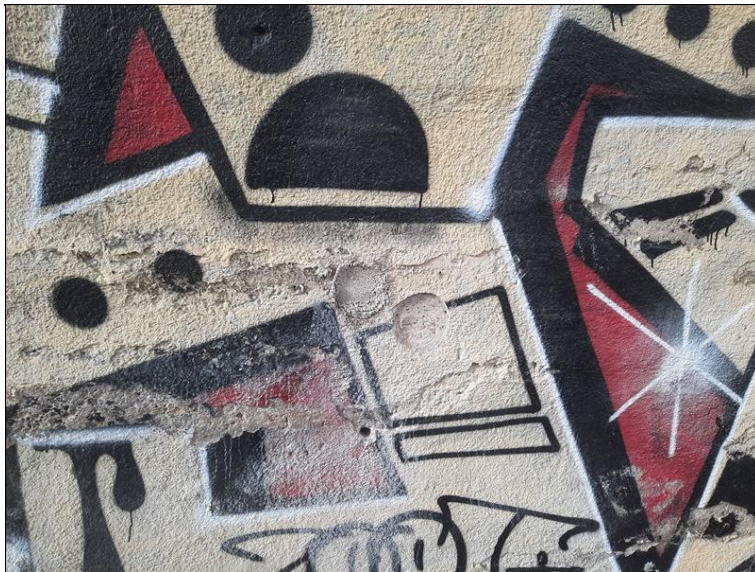
Stopy provádění diagnostiky - opěra 1 - detail

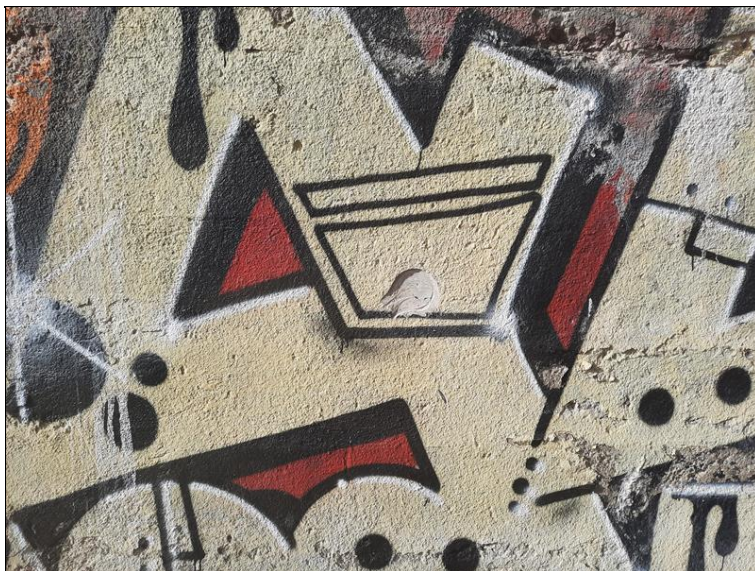
Stopy provádění diagnostiky - opěra 1 - detail

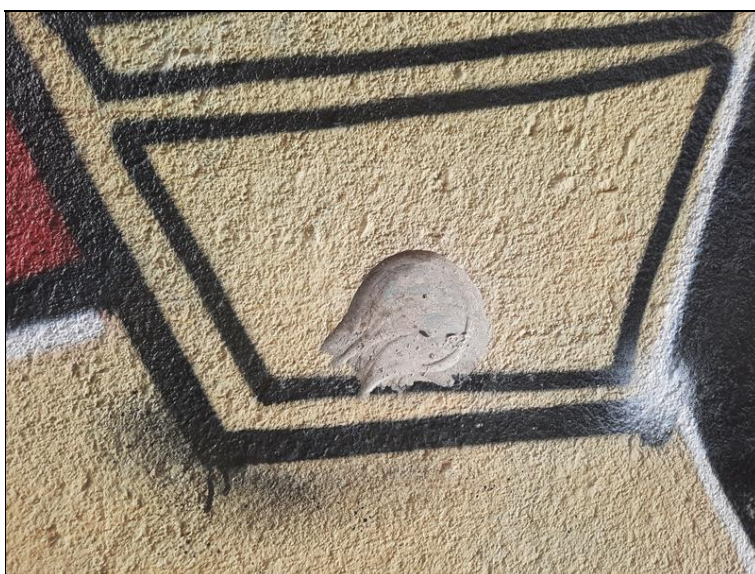
Stopy provádění diagnostiky - opěra 1 - detail

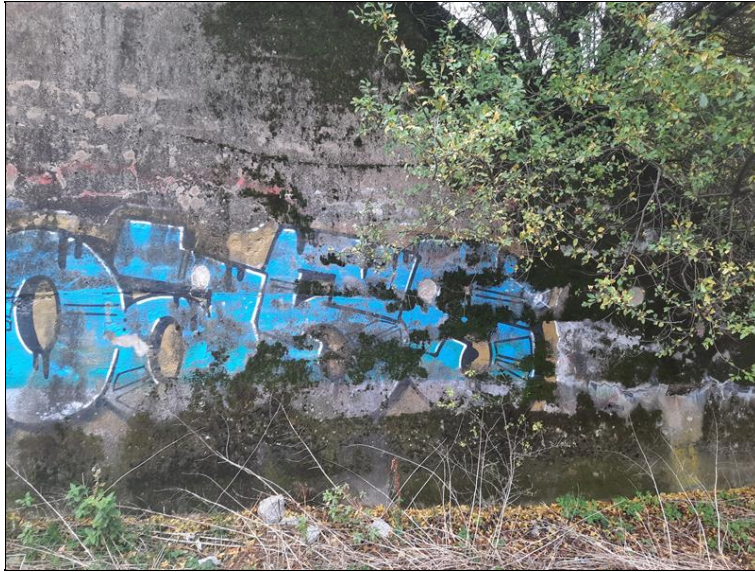
Stopy provádění diagnostiky - opěra 1 - levé křídlo

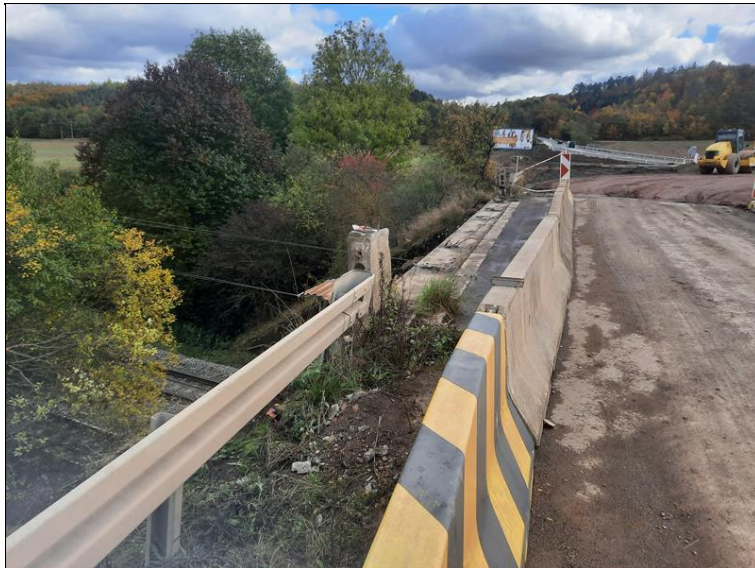
Levá řimsa - pohled po směru staničení

[3.1]	3.1	Vozovka	Vozovka znečištěna stavebním provozem.
[3.2]	3.3.1	římse	Na levé římse po celé délce zbytky kotvení zábradlí do římsy, shozeného válcem. Na pravé římse v 1/3 délky zbytky kotvení zábradlí do římsy, shozeného válcem. Současně shozena i část římsy z opěry 1.
[3.3]	3.5	Izolační systém NK	Beze změn.

[4.1]	4.8	Odvodnění	Beze změn.
[4.2]	4.1	Svodidla/Zábradelní svodidla	Beze změn.
[4.3]	4.2	Zábradlí	Po celé délce levé římsy zábradlí shozeno válcem z mostu. V 1/3 délky pravé římsy zábradlí shozeno z mostu válcem.
[4.4]	4.3	Dopravní značení, označení objektu	Beze změn.
[4.5]	4.4	Zábrany protidotykové, kouřové, protinárazové, ledolamy a pod.	Zábrany shozeny z mostu spolu se zábradlím. V současnosti jsou okraje mostu volně přístupné, vstup je zamezen pouze stavební výstražnou páskou a ponechanými betonovými svodidly.
[4.6]	4.6	Území pod mostem a přístup. cesty	Beze změn.
[4.7]	4.7	Cizí zařízení	Beze změn.

| [1] 4.4 Zábrany protidotykové, kouřové, protinárazové, ledolamy a pod. | Ihned zamezit přístup na okraje mostu, např. provizorním plotem výšky min. 2,00m. |

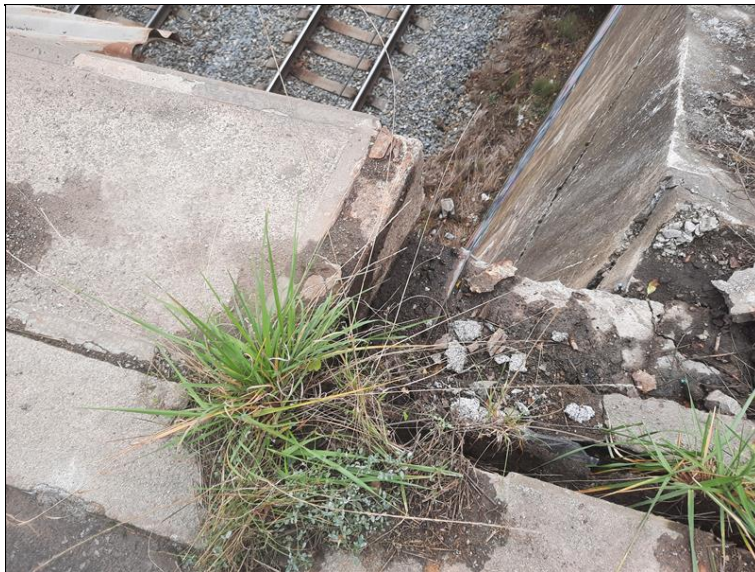
Dilatace na opěře 1 - vpravo

[2.2]	2.2	Ložiska, klouby / Opěra 2	Beze změn.
[2.3]	2.2	Ložiska, klouby / Opěra 1	Beze změn.
[2.4]	2.3	Mostní závěry	Na pravé straně mostu u opěry 1, spolu s římsou, dilatace poškozena válcem.
