Odborný posudek Posouzení stávajícího stavu a provedení střechy

Správa a údržba silnic Jihomoravského kraje, příspěvková
organizace kraje

Křečkovská 1/8, Vyškov, 682 01

Střecha SÚS Vyškov

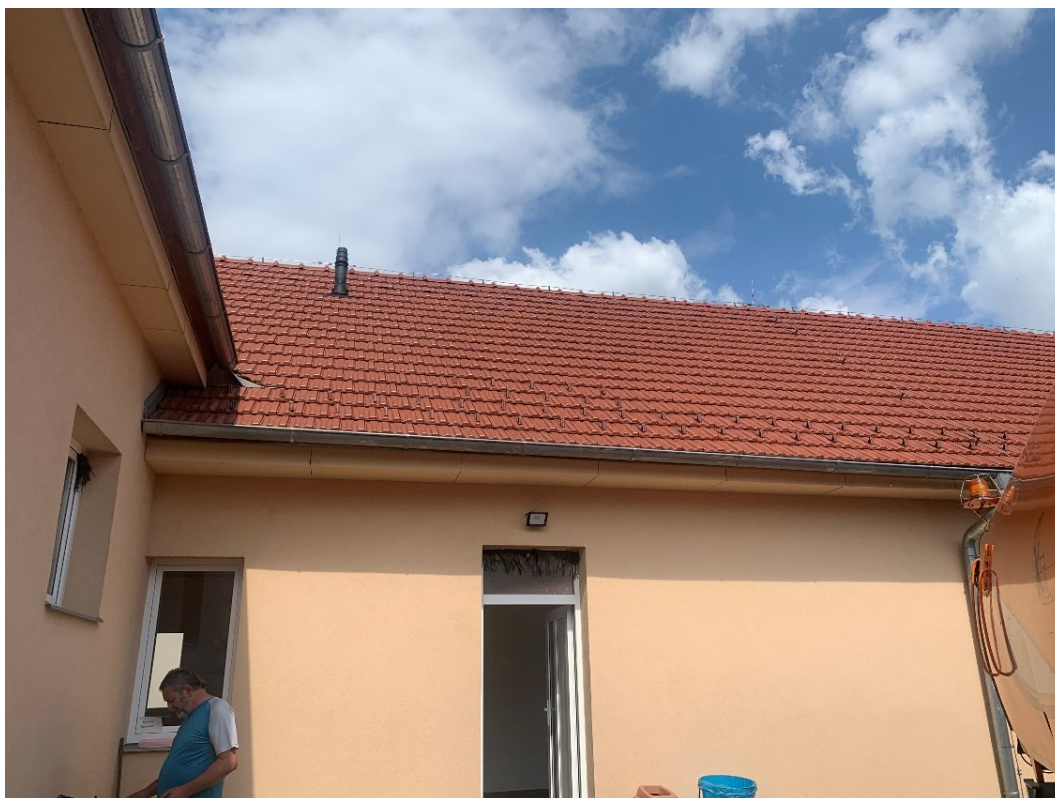
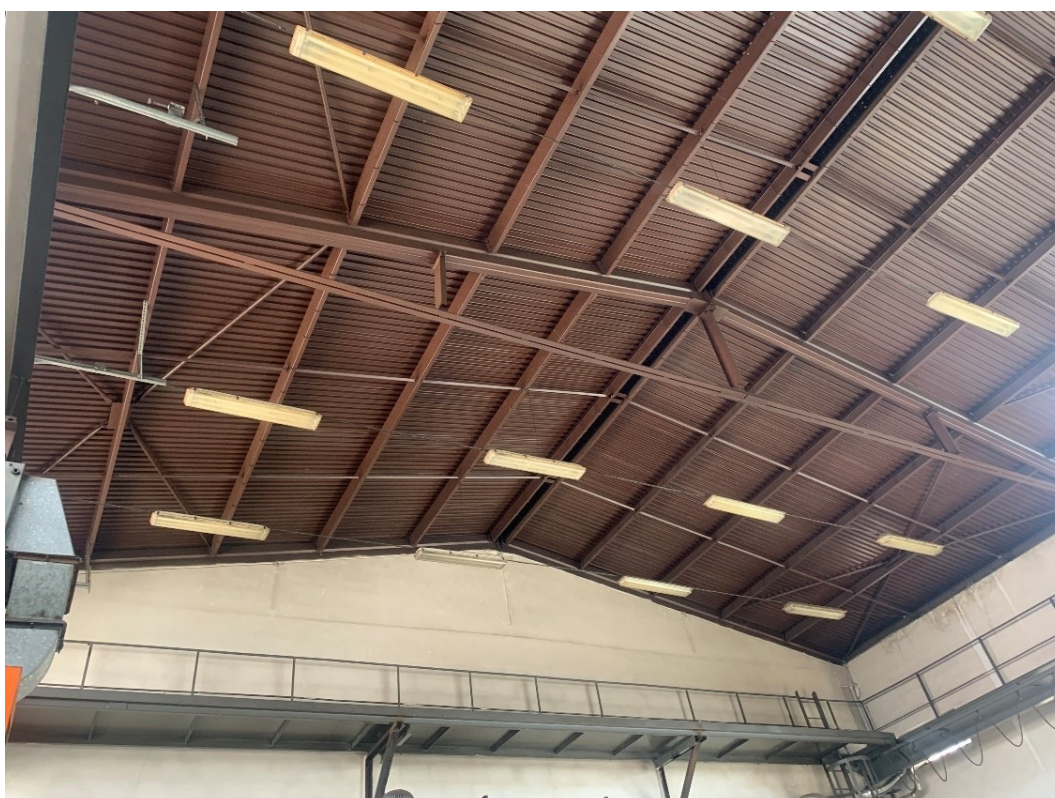
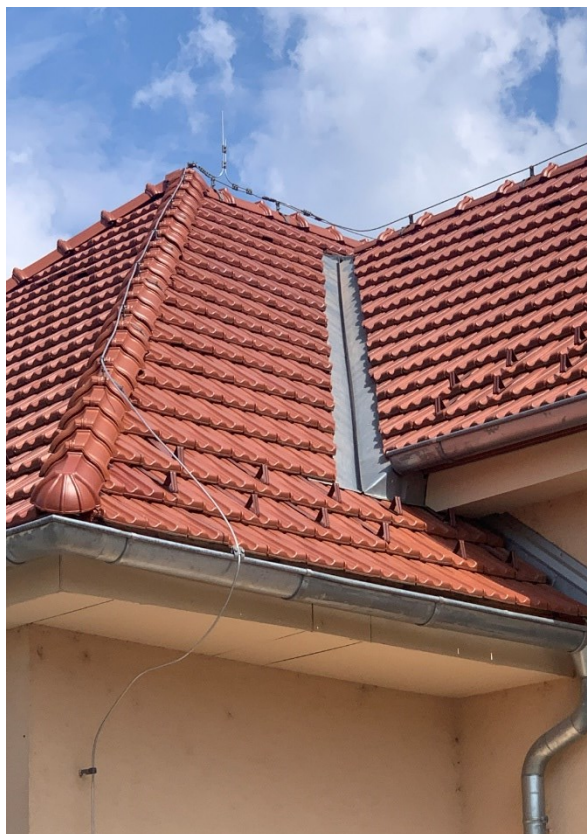
9. FOTODOKUMENTACE - BUDOVA ŠATEN

Brněnka pálená rezná. Střešní krytina je v bezvadném stavu.

Na střeše jsou instalovány protisněhové háky, ale v nedostatečném počtu. Zcela chybí protisněhové zábrany nad místy s veřejným pohybem osob.

Není na střeše instalována. Údržbu nelze bezpečně provádět.

Střešní plášť je nový a funkční. Nevyhovující je stav opatření proti sněhu a zcela chybějící záchytný systém proti pádu.

Střecha je pro montáž FVE způsobilá. Před montáží FVE doporučujeme doplnit protisněhové háky, protisněhové zábrany a ochranu proti pádu pro možnost bezpečné údržby střechy a pro montáž a údržbu FVE.

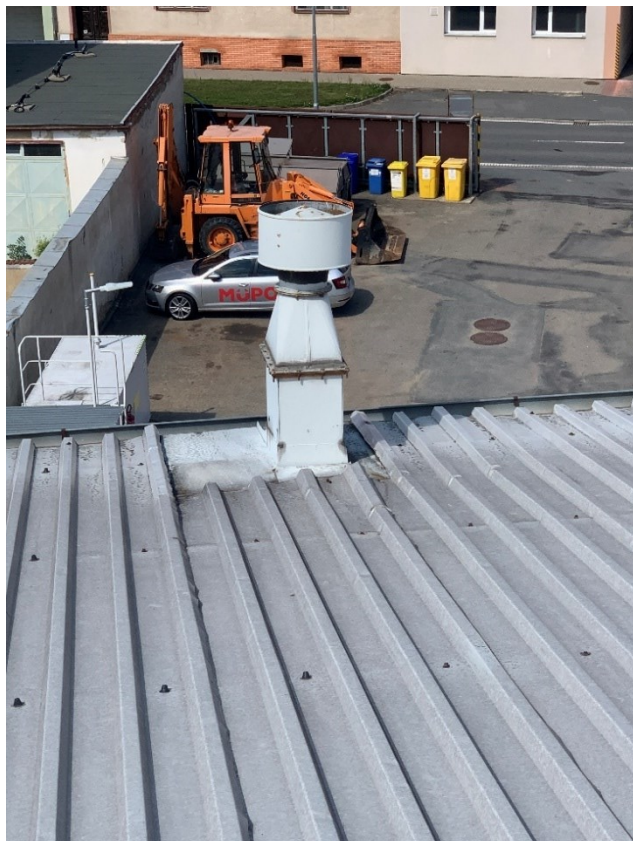
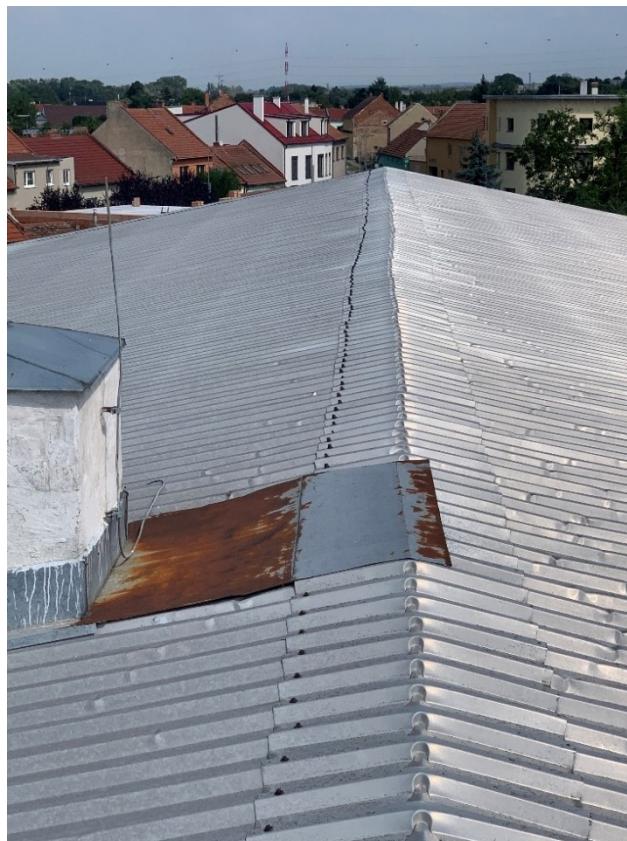
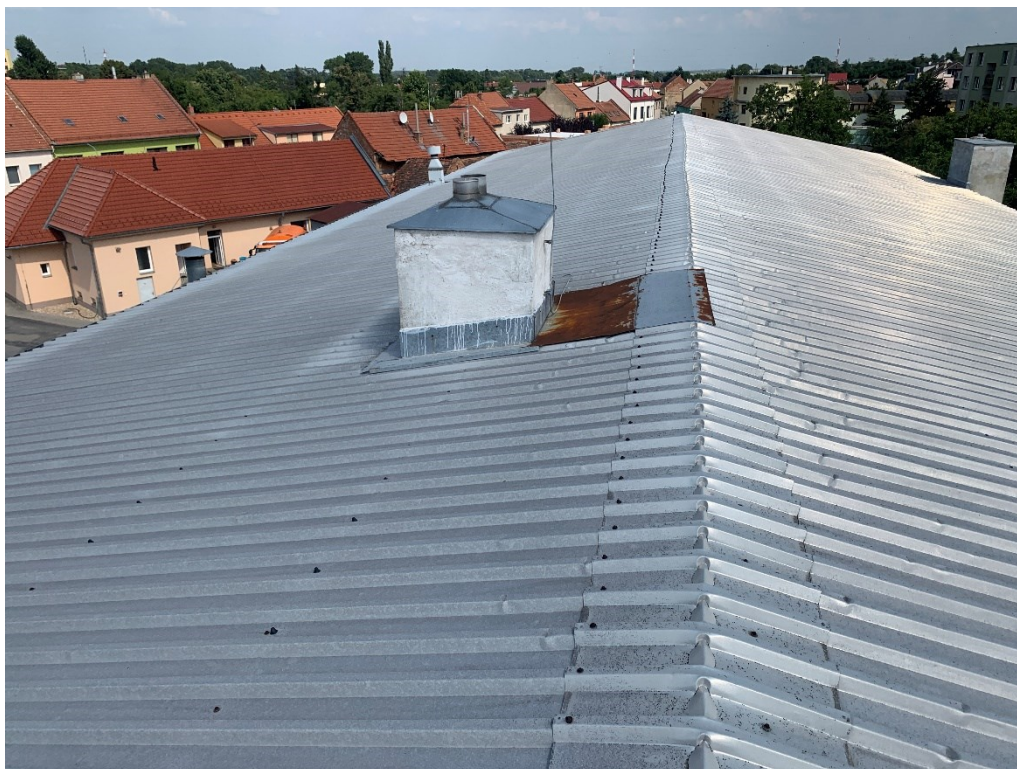
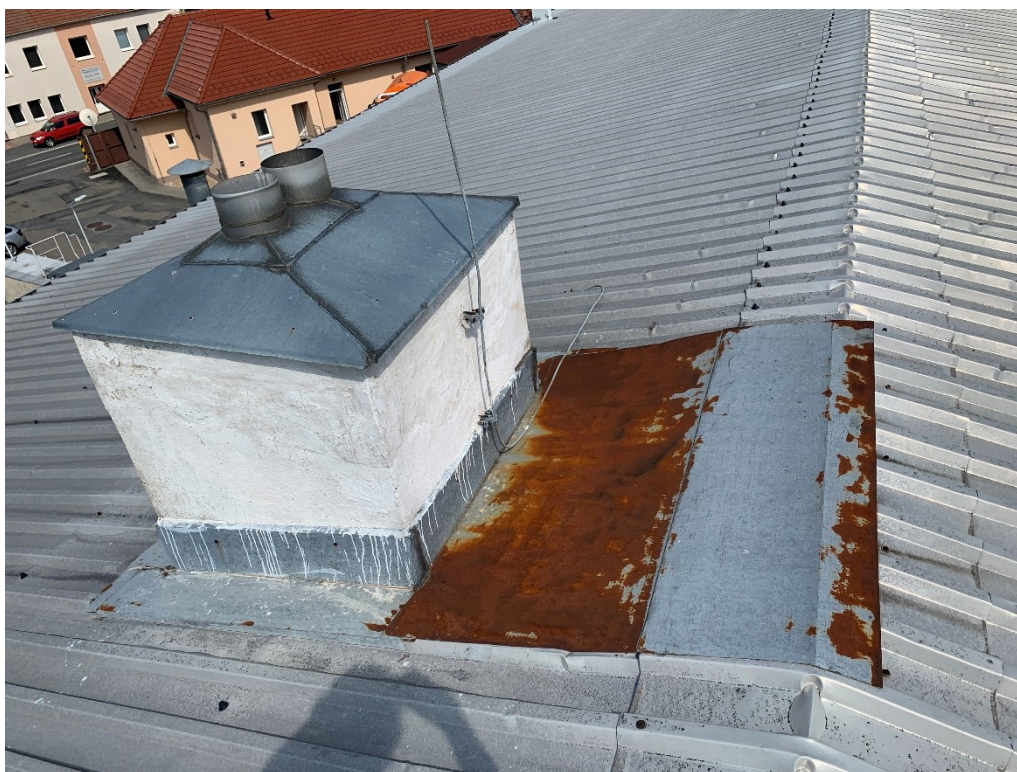
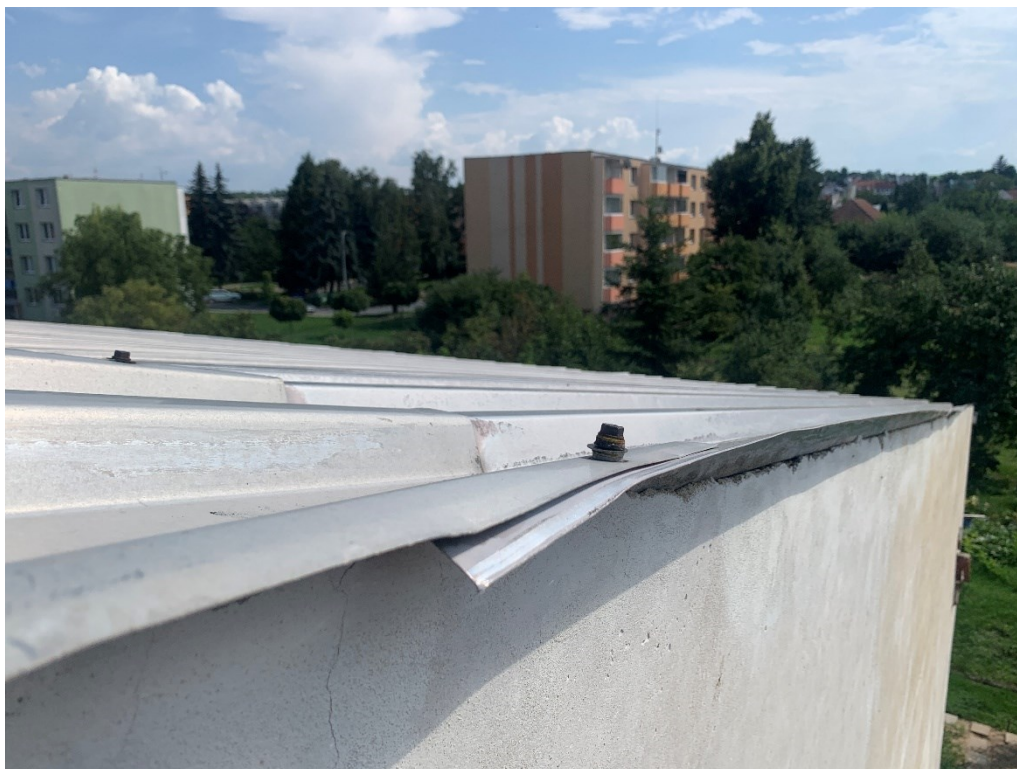
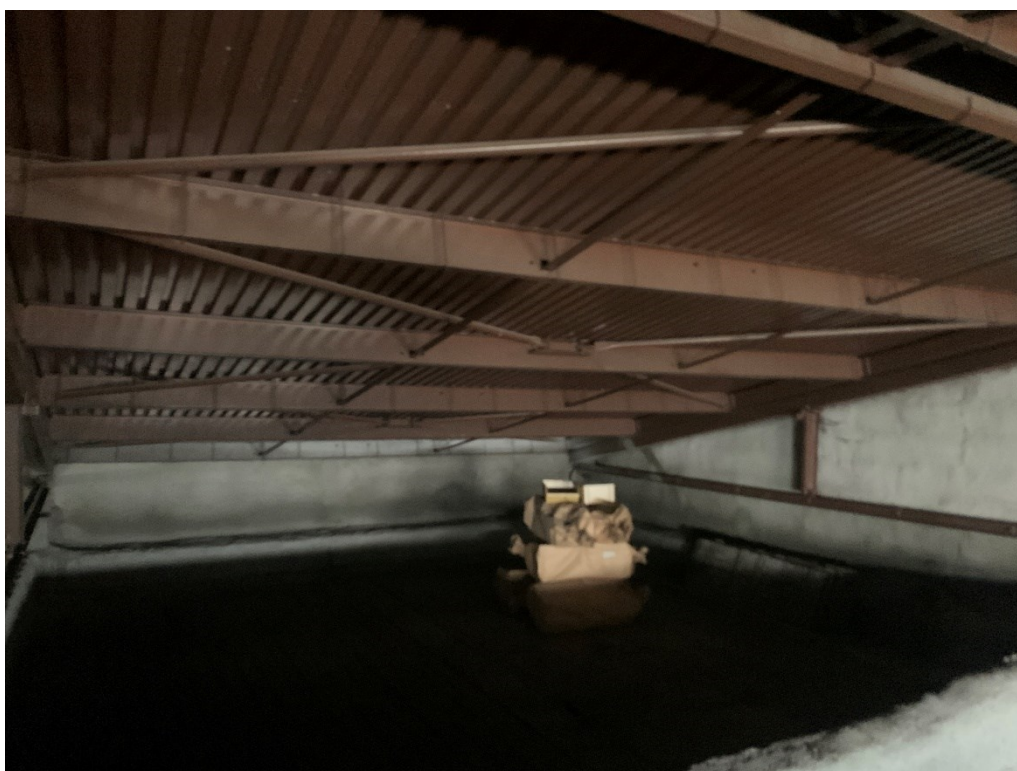
10. FOTODOKUMENTACE - BUDOVA BUDOVA GARÁŽE, SKLADU A KANCELÁŘÍ

Na štítových stěnách chybí závětrné lišty, některé prvky jsou popraskané nebo promačkané. Klempířské prvky kolem komínů jsou degradované.

Kolem některých prostupů zatékalo do střešního pláště je patrná snaha o provizorní zapravení.

Střešní plášť není v dobrém stavu. Na některých místech je trapézový plech zdeformovaný, na některých místech degraduje. Chybí některé klempířské prvky. V střešní skladbě chybí větraná vrstva a DHV. Na střeše zcela chybí opatření proti sněhu a záchytný systém proti pádu.

Střecha je pro montáž FVE v současném stavu nezpůsobilá. Před montáží FVE doporučujeme provést nový střešní plášť s DHV, větranou mezerou, protisněhovým opatřením, záchytným systémem a dalšími prvky dle příslušných norem.
