**ZPRÁVA O PROVEDENÍ
STAVEBNĚ TECHNICKÉHO PRŮZKUMU
SPŠ STAVEBNÍ BRNO
NA ULICI KUDELOVA 1855/8 V BRNĚ**

Brno, květen 2023

Na základě požadavku objednatele byl proveden stavebně technický průzkum (dále jen STP) v objektu Střední průmyslové školy stavební Brno, příspěvková organizace na adrese Kudelova 1855/8 v Brně z důvodu ověření materiálové skladby vybraných konstrukcí a jejich stavu před uvažovanou částečnou rekonstrukcí v návaznosti na energetické úspory.

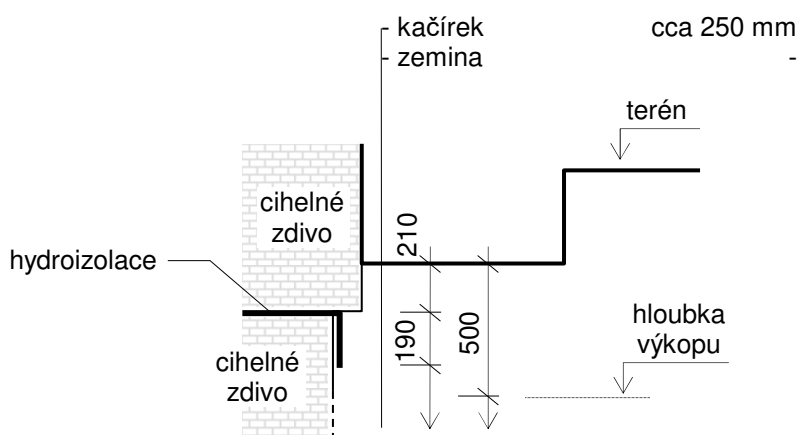
K2 Obvodová stěna – exteriér, východní dvůr, Foto č.33

- Venkovní povrchy dvora jsou místy nedostatečně spádovány od objektu, foto č.30.
- V části východního dvoru bylo provedeno snížení terénu. V této části byla zjištěna vodorovná hydroizolace. Tato izolace je však umístěna pod úrovní upraveného terénu (blíže viz sonda K2), foto č.31, 32.

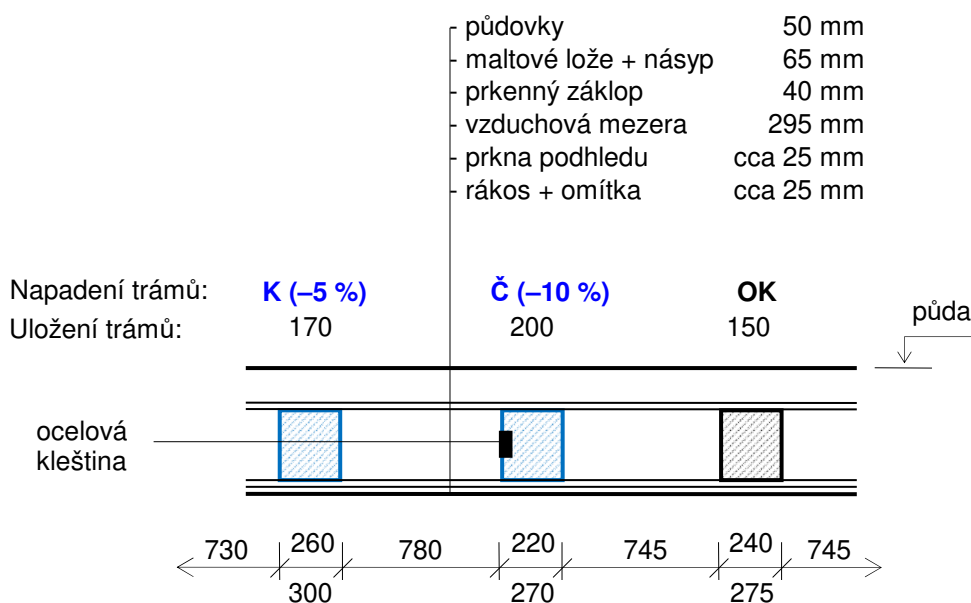
V3

Strop nad 3.NP, foto č.40, 41

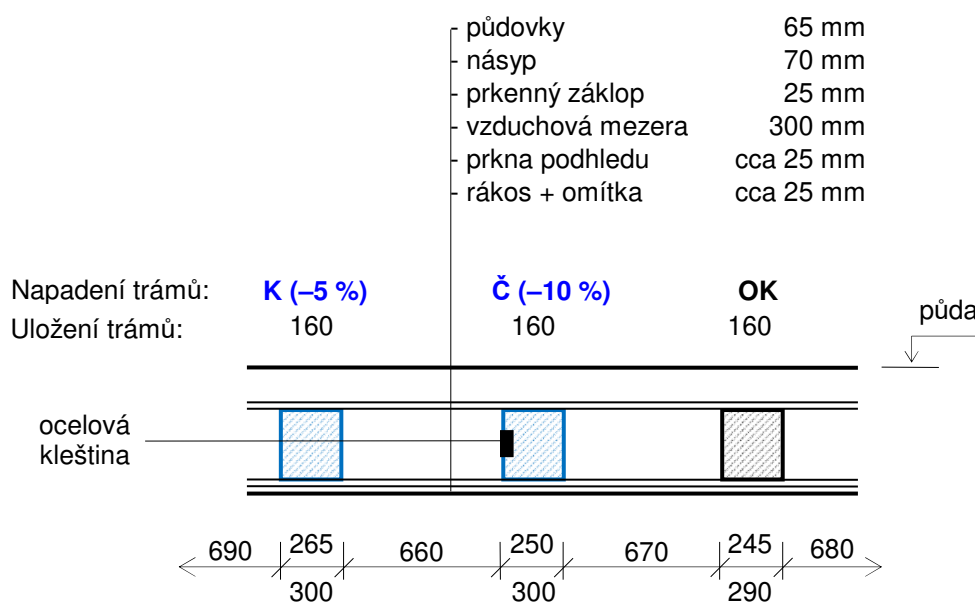
V4

Strop nad 3.NP, foto č.42 - 45

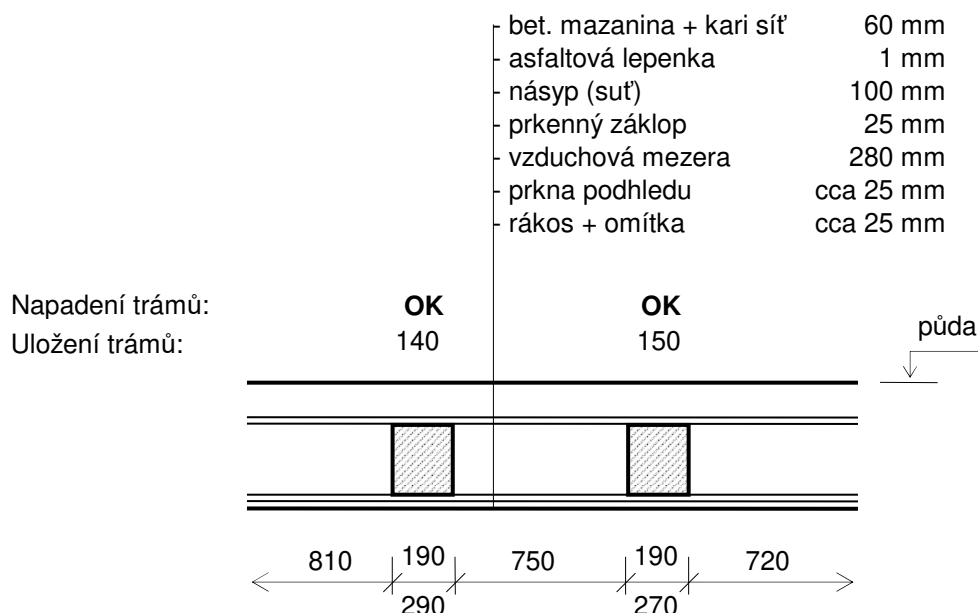
V5

Strop nad 3.NP, foto č.46 - 48

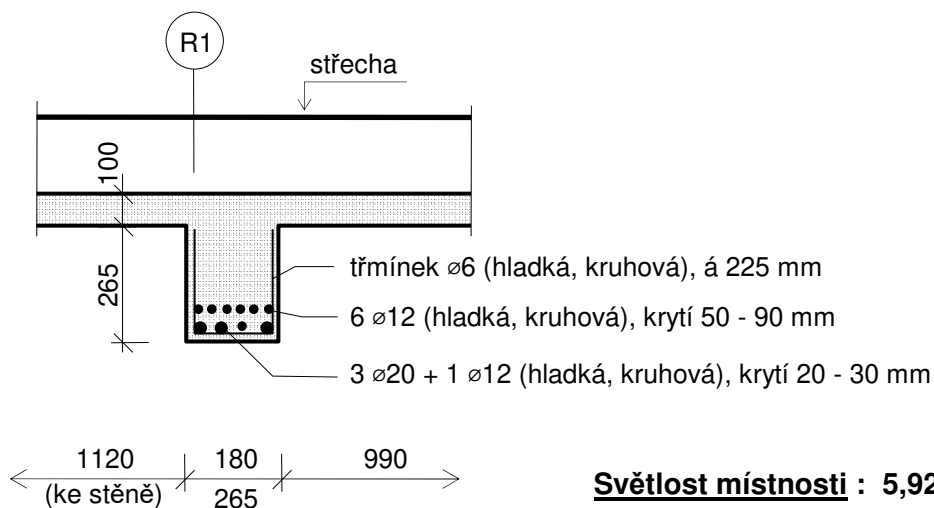
A1a

ŽB monolitický trámový strop, foto č.49, 50

Totožnou pevnostní třídu C 12/15 lze na základě vizuální prohlídky a sekané sondy přiřadit i ŽB monolitické trámové stropní konstrukci v místě sondy A1a.

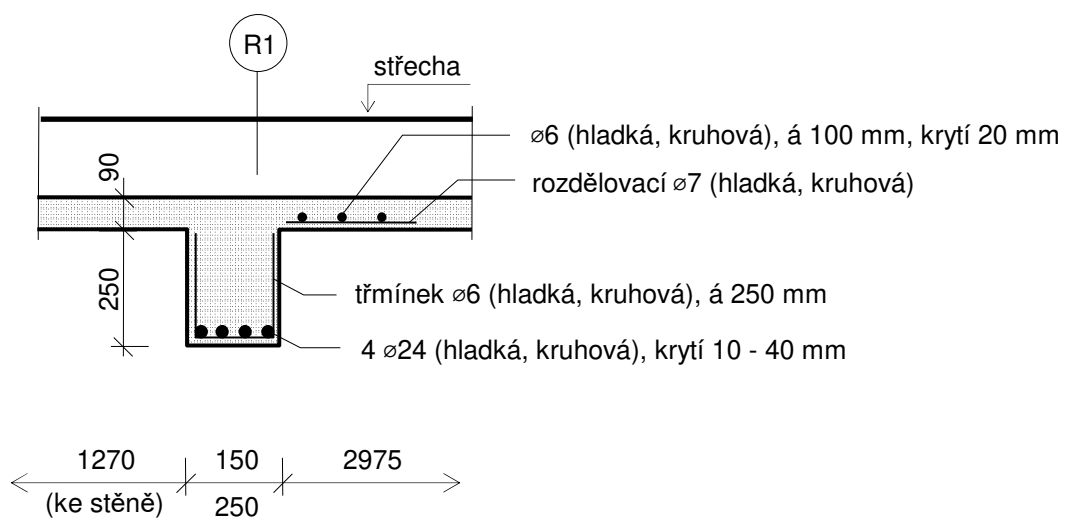
A1c ŽB monolitický trámový strop, foto č.53, 54

V rámci STP byly provedeny velice orientační nedestruktivní zkoušky pevností betonu ŽB monolitického trámového stropu nad 1.PP (v místě sondy **A1c**) Schmidovým tvrdoměrem typu NR na 3 zkušebních místech. Záznamy o zkouškách provedených v rámci tohoto průzkumu jsou uloženy u zpracovatele této zprávy. Vzhledem k malému počtu provedených zkušebních míst nebylo možno je statisticky vyhodnotit.

Na základě odborného odhadu vyplívající z našich dlouholetých zkušeností lze betonu zkoumaného monolitického ŽB trámového stropu nad 1.PP (v místě sondy A1c) přiřadit pevnostní třídu **C 12/15**.

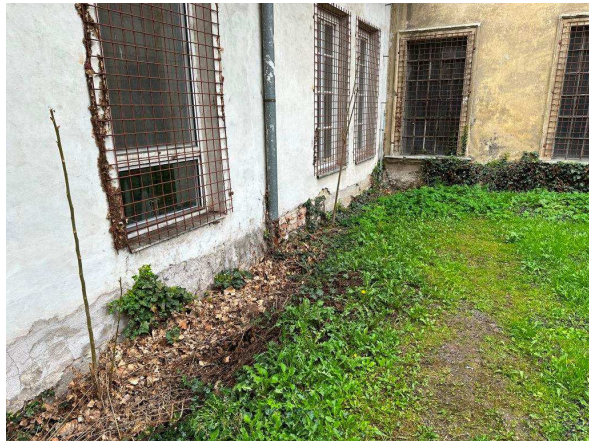
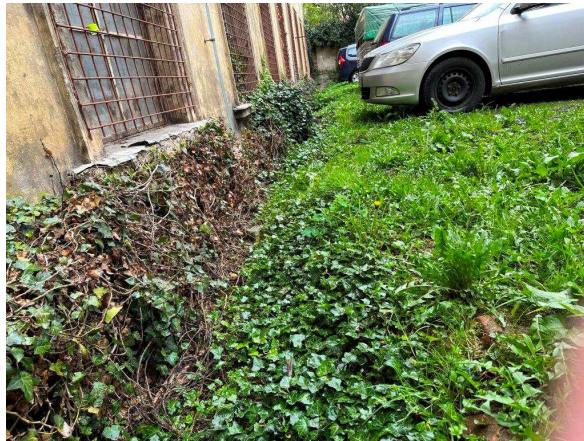
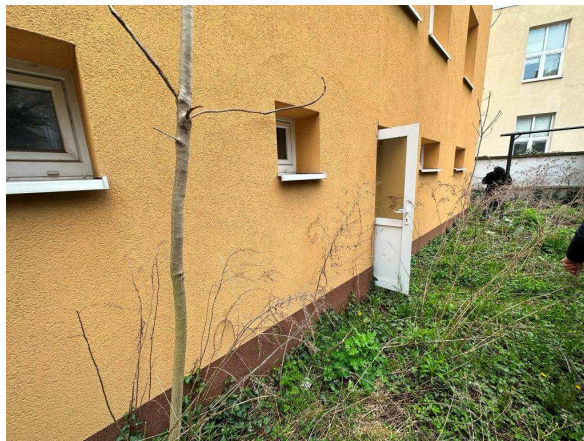
- Ze strany vnitřního západního dvoru je obvodová stěna (respektive podlaha 1.PP), po celé své délce, položena níže než okolní terén ze strany exteriéru. Tento terén se v šířce cca 1m snižuje (svažuje) směrem k objektu. Obvodová stěna objektu je na mnoha místech výrazně porostlá bujnou vegetací, která výrazně zadržuje srážkovou vodu. Foto č.1 - 4.

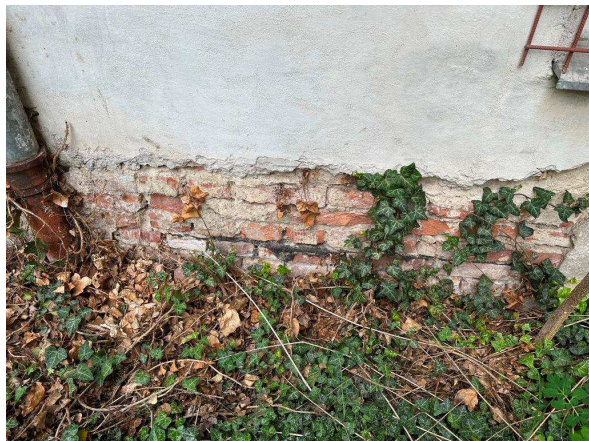
3.

- V místě jednopodlažní přístavby byla zjištěna vodorovná hydroizolace cca 200 mm nad okolním terénem. Tato hydroizolace je již za hranicí své životnosti (část vystupující přes líc zdiva), foto č.3.

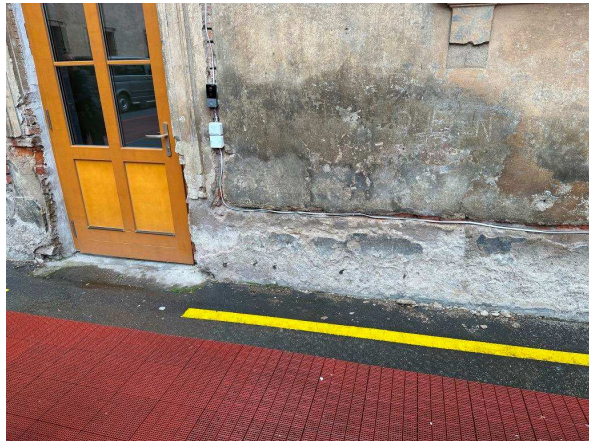
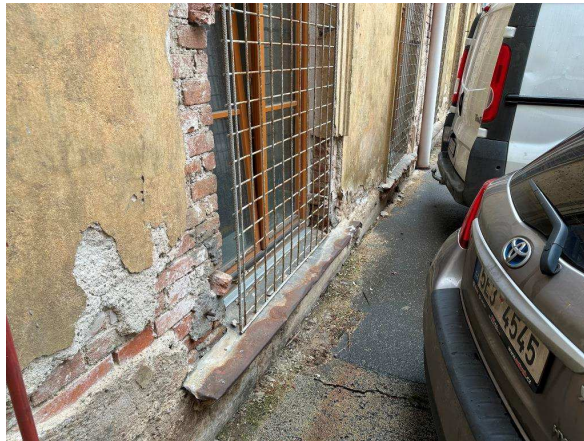
- Na mnoha místech odpadávají omítky z exteriéru, jsou uvolněné od podkladu nebo již chybí zcela, foto č.5 - 10.
- Dešťové svody nemají osazeny čistící kusy (gajgry), foto č.11.

- Místy došlo v místech vlhkostních map i k výraznému zasolení zdiva, foto č.25.
- Hlavní dvůr má povrch proveden z asfaltobetonových vrstev. Tyto povrchy jsou dotaženy až k patě objektu. Při dešťových srážkách dochází k výraznému ostríku omítek v blízkosti okolního terénu. Dochází k výrazné degradaci omítek, foto č.5, 6, 26.

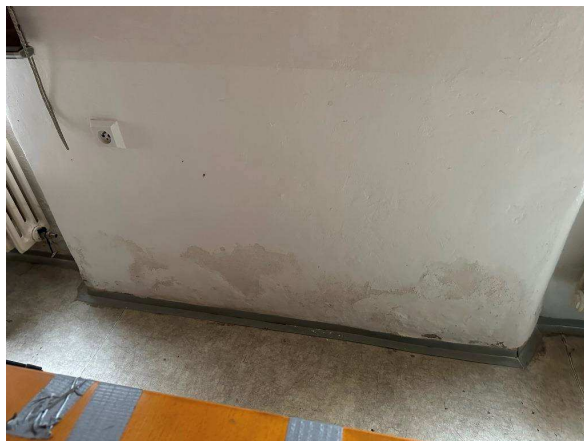
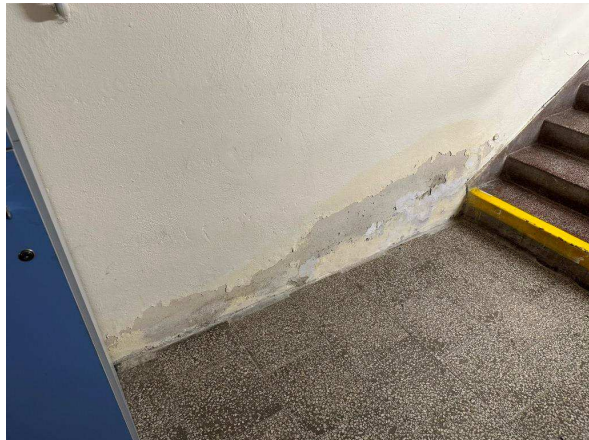
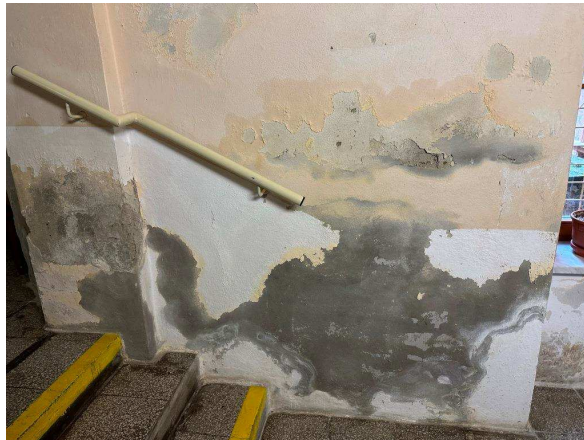
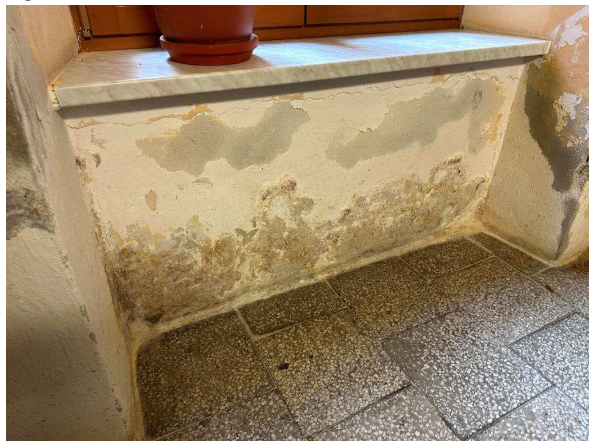
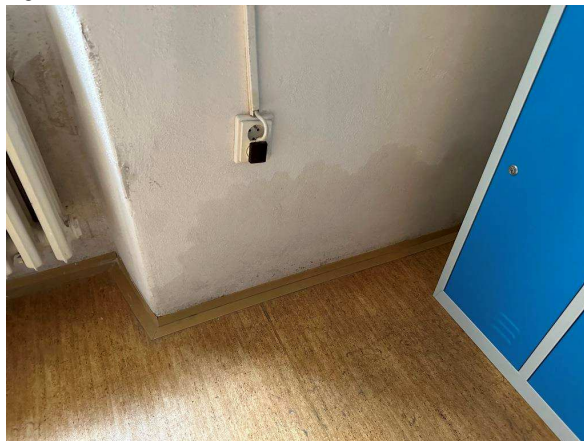
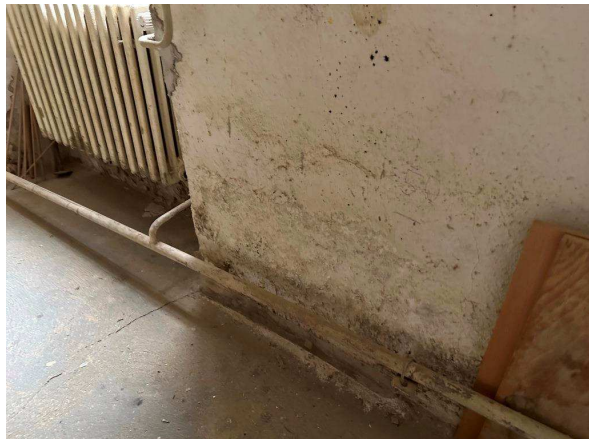
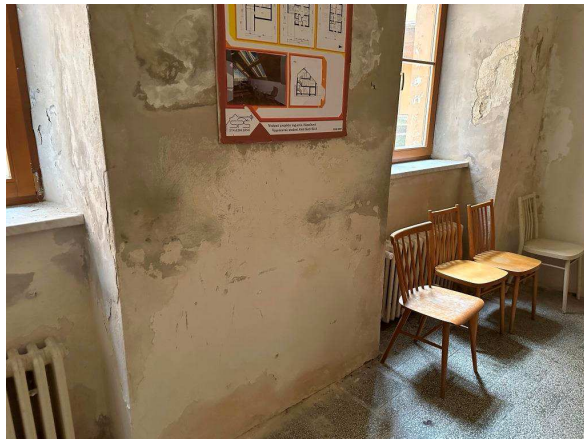
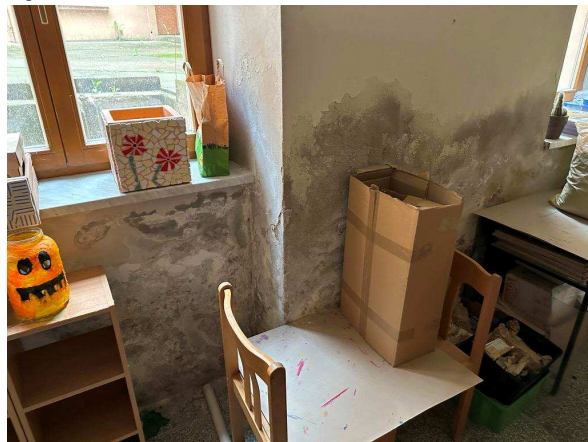
- Obvodové stěny ze strany interiéru mají vlhkostí degradované omítky, které se loupají, jsou uvolněné od podkladu nebo již místy chybí zcela, foto č.12 - 19.

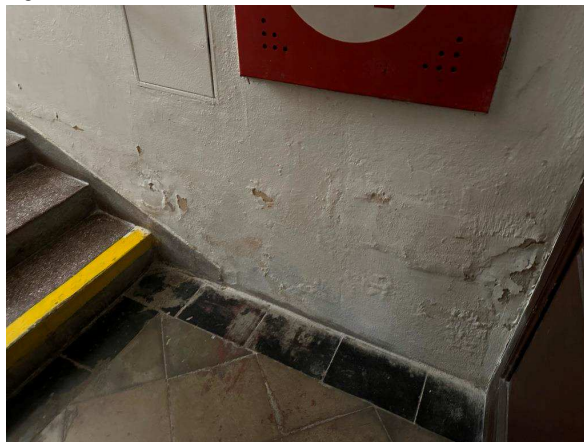
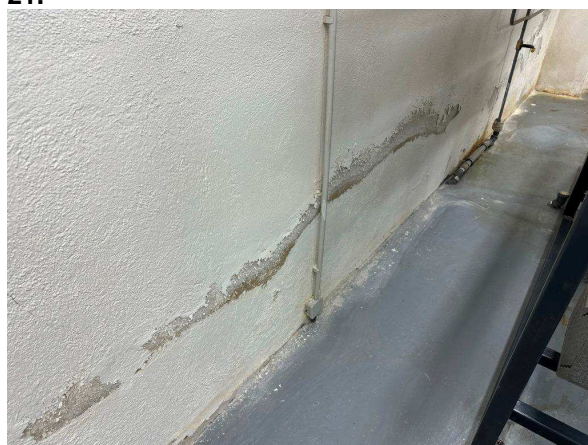
- Výrazné vlhkostní mapy a s tím spojená degradace omítek byly zjištěny i na vnitřních stěnách v úrovni 1.PP, foto č.20, 21.
- Prostory v úrovni 1.PP jsou nedostatečně větrané.

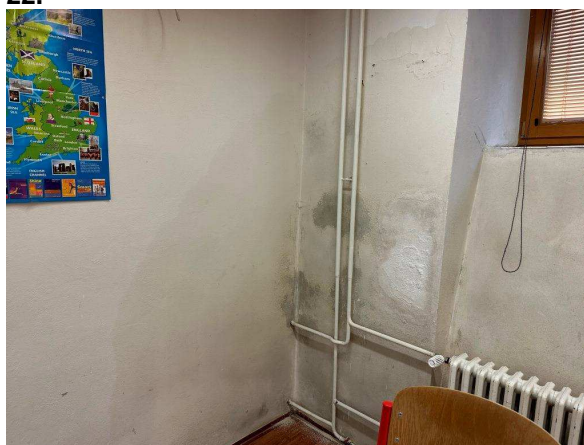
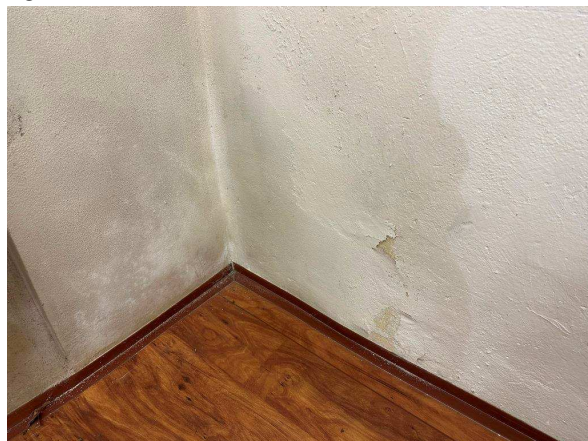
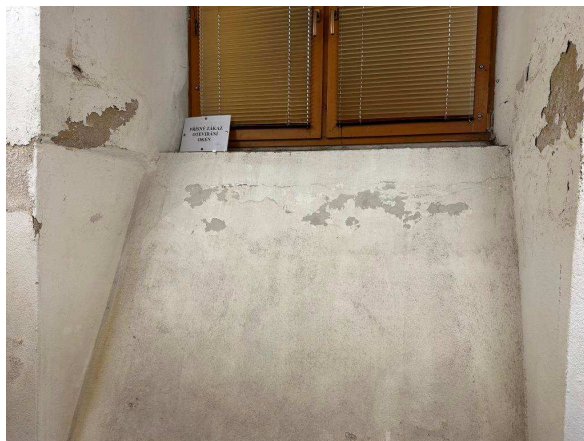
- Na obvodové stěně ze strany interiéru přiléhající k ulici Kudelova je lokálně extrémní vlhkostní mapy. Podlah v úrovni 1.PP je v těchto místech cca 1,5 m pod úrovní chodníku. Pravděpodobně není vyřešeno dostatečné spádování chodníku směrem od objektu a dochází k zatékání srážkové vody k patě objektu, foto č.22 - 24.

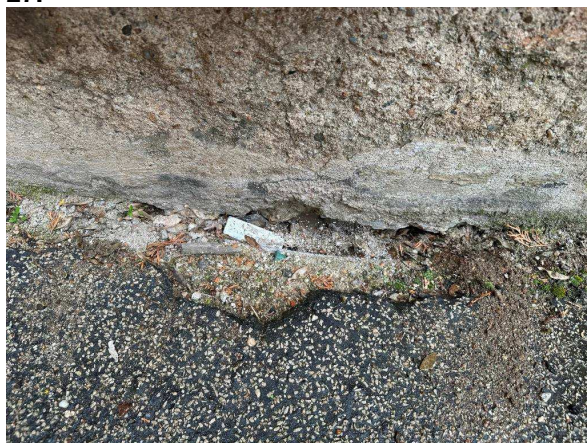
27.

- Lokálně není dotažen asfaltobetonový povrch k lici objektu. V těchto místech dochází k zatékání srážkové vody k lici obvodové stěny, foto č.27.
- V místě provedených dodatečných betonových povrchů byla zjištěna svislá hydroizolace z asfaltových pásů. Tato vrstva měla pravděpodobně pouze dilatační funkci v době provádění nových povrchů, foto č.28, 29.
