# ZÁVĚREČNÁ ZPRÁVA

**III/15276 Moravany**

**Diagnostický průzkum vozovky**

Datum zpracování: 9. 5. 2023

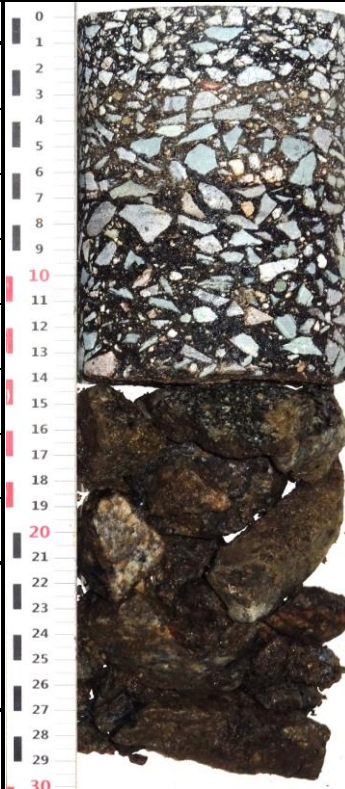
Označení/ staničení:		JV 1		km 0,050 - L	
Stavba:		III/15276 Moravany, protihlukový koberec			
č.	Materiál	Tloušťka [mm]	Hloubka [mm]	Poznámka	
1	AV	40	40		
2	AV	30	70		
3	AV	75	145		
4	PM	155	300		
5	ŠD	> 40	> 340	ŠD 0/32 mm	
6					
7					
8					
<div>Zkratky: AV - asfaltové vrstvy, PM - penetrační makadam, ŠD - štěrkodrt', S - stabilizace F2 CG, F6 CL, F6 CI - třída a symbol zeminy dle ČSN 73 6133, Tabulka A.1 zeminy byly zatříděny pouze makroskopicky</div>					
Datum odběru:		Umístění vývrtu:			
21.03.2023		1,20 m od obrubníku

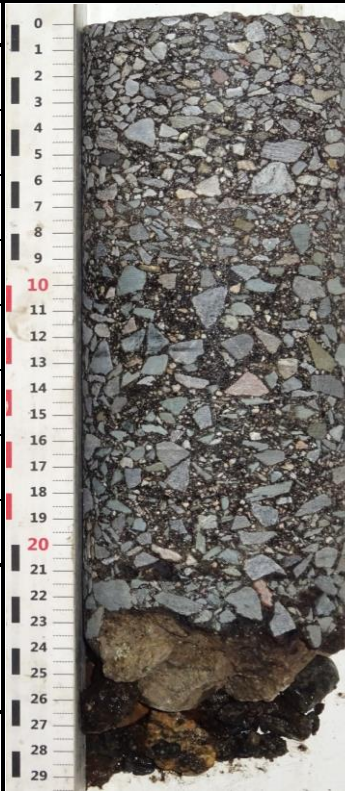
Označení/ staničení:		JV 2	km 0,210 - P	
Stavba:		III/15276 Moravany, protihlukový koberec		
č.	Materiál	Tloušťka [mm]	Hloubka [mm]	Poznámka
1	AV	40	40	PROTOKOL č. CL23-84AS Stanovení značky a vlastností vzorku neznámé asfaltové směsi
2	AV	30	70	
3	AV	25	95	
4	AV	50	145	
5	AV	65	210	
6	PM	80	290	s nátěrem
7	ŠD	> 40	> 330	ŠD 0/32 mm
8				
<p>Zkratky:</p> <p><b>AV</b> - asfaltové vrstvy, <b>PM</b> - penetrační makadam, <b>ŠD</b> - štěrkodrt', <b>S</b> - stabilizace</p> <p><b>F2 CG, F6 CL, F6 CI</b> - třída a symbol zeminy dle ČSN 73 6133, Tabulka A.1</p> <p>zeminy byly zatříděny pouze makroskopicky</p>				
Datum odběru:		Umístění vývrtu:		
20.03.2023		1,30 m od okraje vozovky

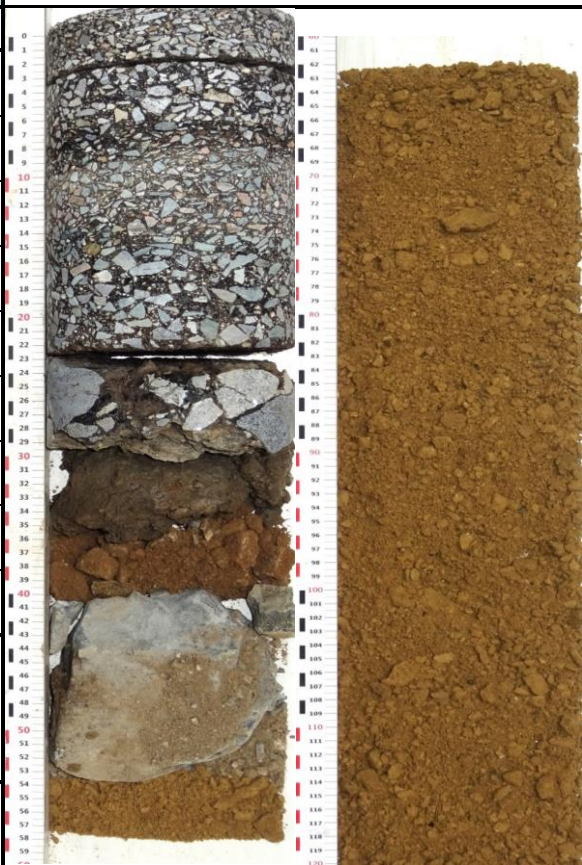
Označení/ staničení:		JV 3 - S 1		km 0,360 - L	
Stavba:		III/15276 Moravany, protihlukový koberec			
č.	Materiál	Tloušťka [mm]	Hloubka [mm]	Poznámka	
1	AV	40	40	nespojení vrstev	
2	AV	35	75		
3	AV	75	150		
4	AV	80	230		
5	PM	70	300		
6	ŠD	60	360	ŠD 0/32 mm, šedohnědá, zakalená	
7	ŠD	60	420	ŠD 0/63 mm, rezavohnědá	
8	ŠD	130	550	ŠD 0/125 mm, světle šedohnědá	
9	F6 CI	> 720	> 1 270	světle okrový jíl, spraš	
<div>Zkratky: AV - asfaltové vrstvy, PM - penetrační makadam, ŠD - štěrkodrt, S - stabilizace F2 CG, F6 CL, F6 CI - třída a symbol zeminy dle ČSN 73 6133, Tabulka A.1 zeminy byly zatříděny pouze makroskopicky</div>					
Datum odběru:		Umístění vývrtu:			
21.03.2023		0,90 m od okraje vozovky

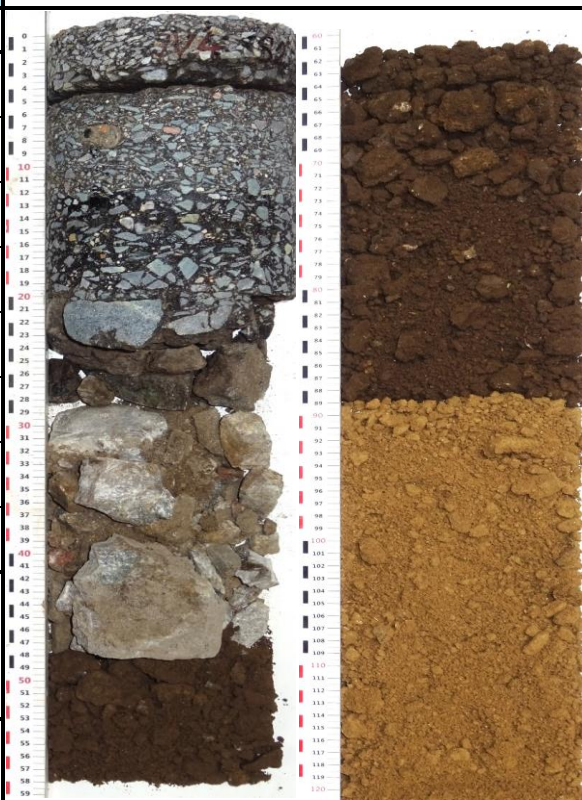
Označení/ staničení:		JV 4 - S 2		km 0,490 - P	
Stavba:		III/15276 Moravany, protihlukový koberec			
č.	Materiál	Tloušťka [mm]	Hloubka [mm]	Poznámka	
1	AV	50	50	nespojení vrstev	
2	AV	80	130		
3	AV	70	200		
4	PM	90	290	s nátěrem	
5	ŠD	210	500	ŠD 0/120 mm	
6	F6 CL	380	880	hnědá, slabě písčitý jíl	
7	F6 CI	> 520	> 1 400	světle okrový jíl, spraš	
8					
<div>Zkratky: AV - asfaltové vrstvy, PM - penetrační makadam, ŠD - štěrkodrt, S - stabilizace F2 CG, F6 CL, F6 CI - třída a symbol zeminy dle ČSN 73 6133, Tabulka A.1 zeminy byly zatříděny pouze makroskopicky</div>					
Datum odběru:		Umístění vývrtu:			
20.03.2023		1,50 m od okraje vozovky

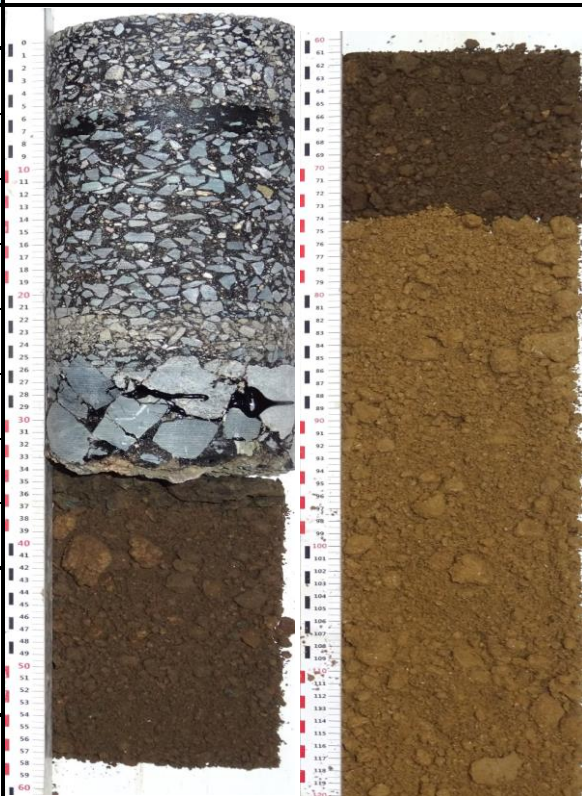
Označení/ staničení:		S 3		km 0,670 - P	
Stavba:		III/15276 Moravany, protihlukový koberec			
č.	Materiál	Tloušťka [mm]	Hloubka [mm]	Poznámka	
1	AV	60	60	PAU lab. č. vz.: O 23-990 hl. 0,0 - 60 mm, soudržná vrstva	
2	AV	75	135	PAU lab. č. vz.: O 23-991 hl. 60 - 135 mm, soudržná vrstva	
3	AV	85	220	PAU lab. č. vz.: O 23-992 hl. 135 - 220 mm, soudržná vrstva	
4	AV	30	250	PAU lab. č. vz.: O 23-993 hl. 220 - 245 mm, soudržná vrstva	
5	PM	90	340	PAU lab. č. vz.: O 23-994 hl. 245 - 340 mm, soudržná vrstva s nátěrem	
6	ŠD	40	380	ŠD 0/20 mm zahliněná	
7	F6 CL	350	730	hnědá, slabě písčité jíl	
8	F6 CI	> 470	> 1 200	světle okrový jíl, spraš	
<div>Zkratky: AV - asfaltové vrstvy, PM - penetrační makadam, ŠD - štěrkodrt, S - stabilizace F2 CG, F6 CL, F6 CI - třída a symbol zeminy dle ČSN 73 6133, Tabulka A.1 zeminy byly zatříděny pouze makroskopicky</div>					
Datum odběru:		Umístění vývrtu:

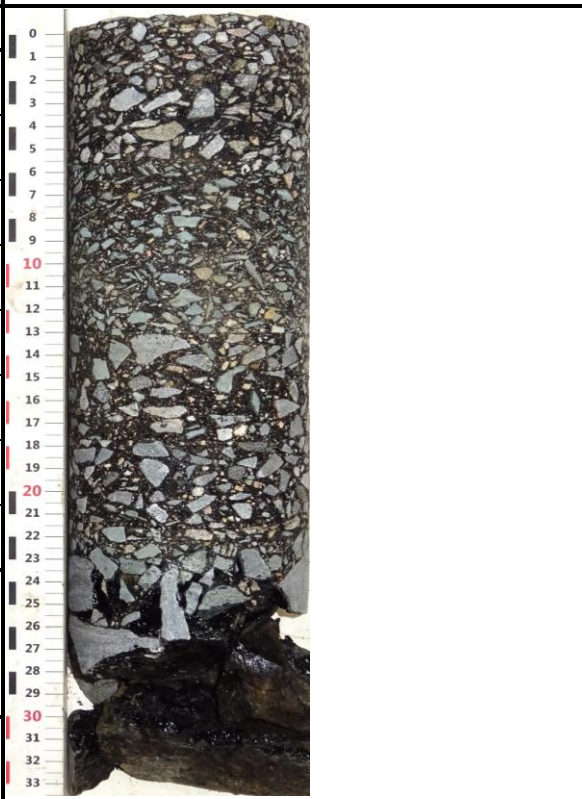
Označení/ staničení:		JV 5		km 0,815 - L	
Stavba:		III/15276 Moravany, protihlukový koberec			
č.	Materiál	Tloušťka [mm]	Hloubka [mm]	Poznámka	
1	AV	30	30		
2	AV	30	60		
3	AV	30	90		
4	AV	45	135		
5	AV	80	215		
6	AV	20	235	nátěr PM	
7	PM	95	330		
8	ŠD	> 50	> 330	ŠD 0/32 mm	
<div>Zkratky: AV - asfaltové vrstvy, PM - penetrační makadam, ŠD - štěrkodrt, S - stabilizace F2 CG, F6 CL, F6 CI - třída a symbol zeminy dle ČSN 73 6133, Tabulka A.1 zeminy byly zatříděny pouze makroskopicky</div>					
Datum odběru:		Umístění vývrtu:			
21.03.2023		1,00 m od okraje vozovky

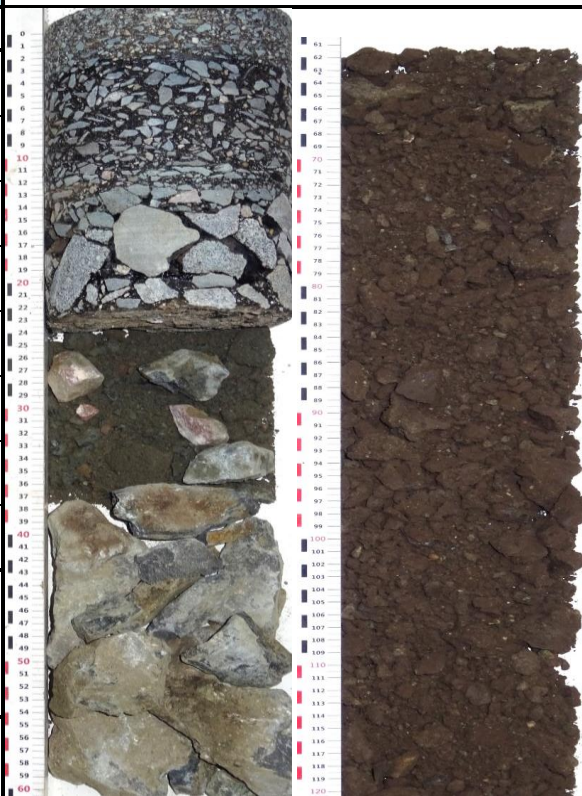
Označení/ staničení:		JV 6 - S 4		km 0,925 - L	
Stavba:		III/15276 Moravany, protihlukový koberec			
č.	Materiál	Tloušťka [mm]	Hloubka [mm]	Poznámka	
1	AV	50	50		
2	AV	50	100		
3	AV	20	120		
4	PM	120	240	s nátěrem	
5	ŠD	140	380	ŠD 0/32 mm zahliněná	
6	ŠD	230	610	ŠD 0/120 mm, s minimálním obsahem jemné složky	
7	F6 CL	> 590	> 1 200	hnědý, slabě písčité jíly	
8					
<div>Zkratky: AV - asfaltové vrstvy, PM - penetrační makadam, ŠD - štěrkodrt, S - stabilizace F2 CG, F6 CL, F6 CI - třída a symbol zeminy dle ČSN 73 6133, Tabulka A.1 zeminy byly zatříděny pouze makroskopicky</div>					
Datum odběru:		Umístění vývrtu:			
20.03.2023		1,70 m od obrubníku

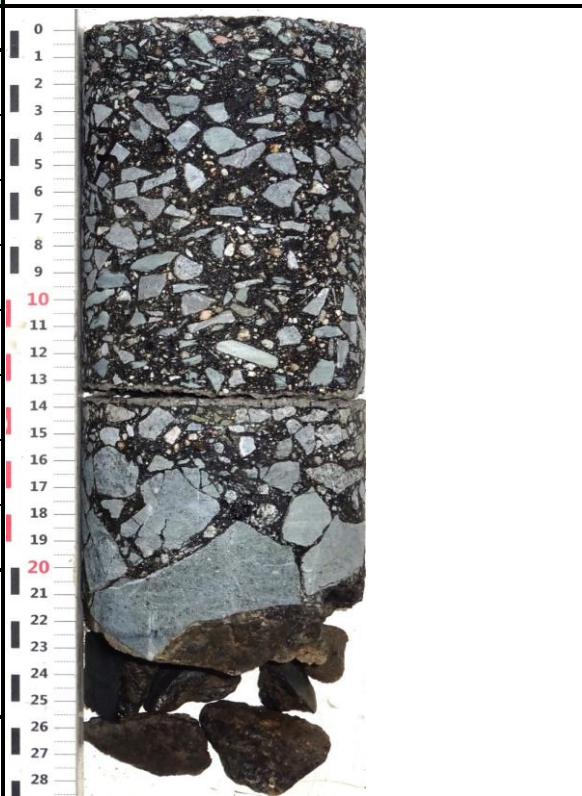
Označení/ staničení:		JV 7		km 1,130 - P	
Stavba:		III/15276 Moravany, protihlukový koberec			
č.	Materiál	Tloušťka [mm]	Hloubka [mm]	Poznámka	
1	AV	30	30		
2	AV	40	70		
3	AV	65	135		
4	PM	145	280		
5	ŠD	> 40	> 320	ŠD 0/63 mm	
6					
7					
8					
<div>Zkratky: AV - asfaltové vrstvy, PM - penetrační makadam, ŠD - štěrkodrt, S - stabilizace F2 CG, F6 CL, F6 CI - třída a symbol zeminy dle ČSN 73 6133, Tabulka A.1 zeminy byly zatříděny pouze makroskopicky</div>					
Datum odběru:		Umístění vývrtu:			
20.03.2023		0,80 m od okraje vozovky

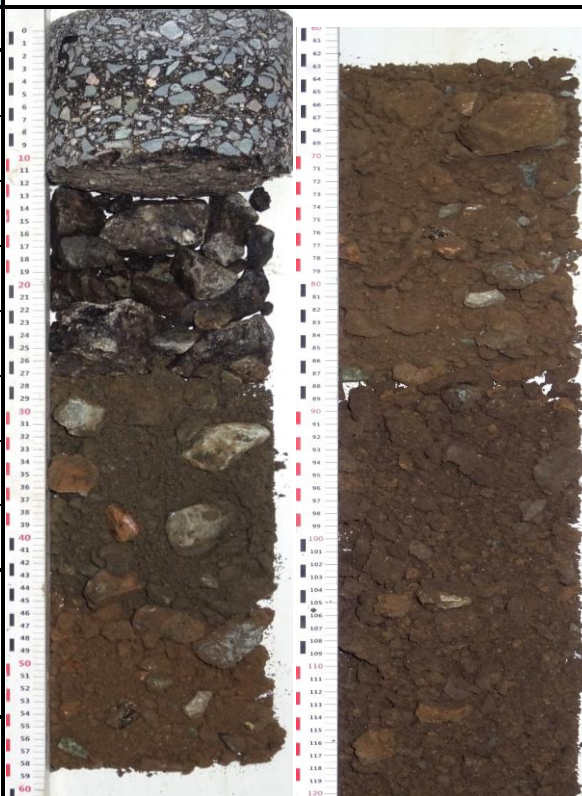
Označení/ staničení:		S 5		km 1,290 - L	
Stavba:		III/15276 Moravany, protihlukový koberec			
č.	Materiál	Tloušťka [mm]	Hloubka [mm]	Poznámka	
1	AV	45	45		
2	AV	40	85		
3	AV	40	125		
4	PM	145	270		
5	ŠD	200	470	ŠD 0/63 silně zahliněná	
6	F2 CG	390	860	světle hnědý jíl s velkou příměsí štěrkopísku (kameny až 120 mm)	
7	F6 CI	> 340	> 1 200	jíl s příměsí písku a štěrkových zrn velikosti až 20 mm	
8					
<div>Zkratky: AV - asfaltové vrstvy, PM - penetrační makadam, ŠD - štěrkodrt, S - stabilizace F2 CG, F6 CI, F6 CL - třída a symbol zeminy dle ČSN 73 6133, Tabulka A.1 zeminy byly zatříděny pouze makroskopicky</div>					
Datum odběru:		Umístění vývrtu:			
20.03.2023		okraj vozovky

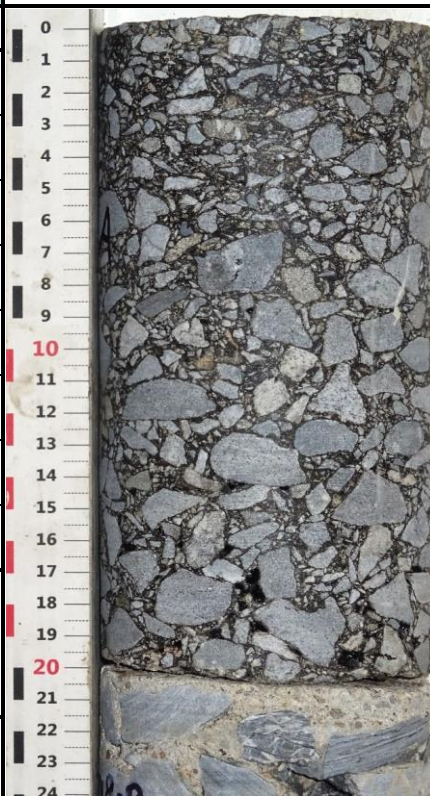
Označení/ staničení:		JV 8	km 1,440 - P	
Stavba:		III/15276 Moravany, protihlukový koberec		
č.	Materiál	Tloušťka [mm]	Hloubka [mm]	Poznámka
1	AV	50	50	PROTOKOL č. CL23-85AS Stanovení značky a vlastností vzorku neznámé asfaltové směsi
2	AV	75	125	
3	AV	75	200	
4	S	> 80	> 280	kamenivo s cementovou maltou
5				
6				
7				
8				
Zkratky: AV - asfaltové vrstvy, PM - penetrační makadam, ŠD - štěrkodrt, S - stabilizace F2 CG, F6 CL, F6 CI - třída a symbol zeminy dle ČSN 73 6133, Tabulka A.1 zeminy byly zatříděny pouze makroskopicky				
Datum odběru:		Umístění vývrtu:		
20.03.2023		1,20 m od okraje vozovky
