ZPRÁVA Č. 066/2021 DIAGNOSTIKA VOZOVKY

**Silnice II/152 km 111,721 – km 112,468
Moravské Bránice**

Účel zprávy: **Diagnostika vozovky a doporučení stavební úpravy**

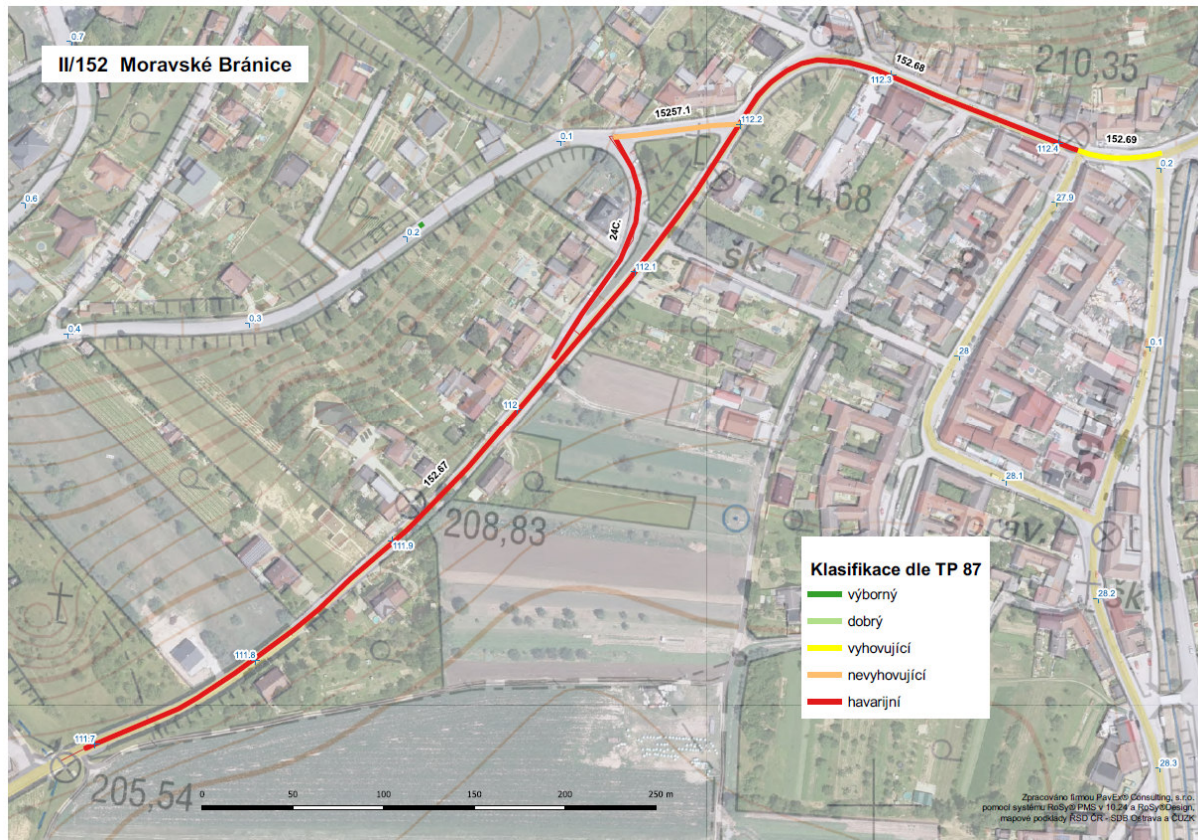
Vizuální prohlídkou provedenou v souladu s TP82 bylo zjištěno na silnici II/152 porušení vozovky konstrukčními poruchami v rozsahu 20-30% plochy, zejména u okrajů vozovky (pravá strana), doplněné rozvětvenými trhlinami zvláště u výstupů inženýrských sítí. Stav je klasifikován v souladu s TP 87 jako havarijní, na posledním uzlovém úseku (od km 112,414) jako vyhovující.

Silnice III/15257 je rovněž porušena konstrukčními poruchami, zvláště v druhé části úseku u křižovatky s místní komunikací, místní komunikace C24 je výrazně porušena plošnými deformacemi – zvlněním na polovině plochy vozovky.

Posuzovaný úsek II/152 km 111,720 – 112,140 je dle TP82 a TP87 z pohledu porušení hodnocen stupněm 5 – **HAVARIJNÍ**,

Posuzovaný úsek II/152 km 112,140 – 112,476 je dle TP82 a TP87 z pohledu porušení hodnocen stupněm 3 – **VYHOVUJÍCÍ**,

Posuzovaný úsek III/15257 km 0,000 – 0,080 je dle TP82 a TP87 z pohledu porušení hodnocen stupněm 3 – **VYHOVUJÍCÍ**,

Posuzovaný úsek MK C 24 je dle TP82 a TP87 z pohledu porušení hodnocen stupněm 5 – **HAVARIJNÍ**.

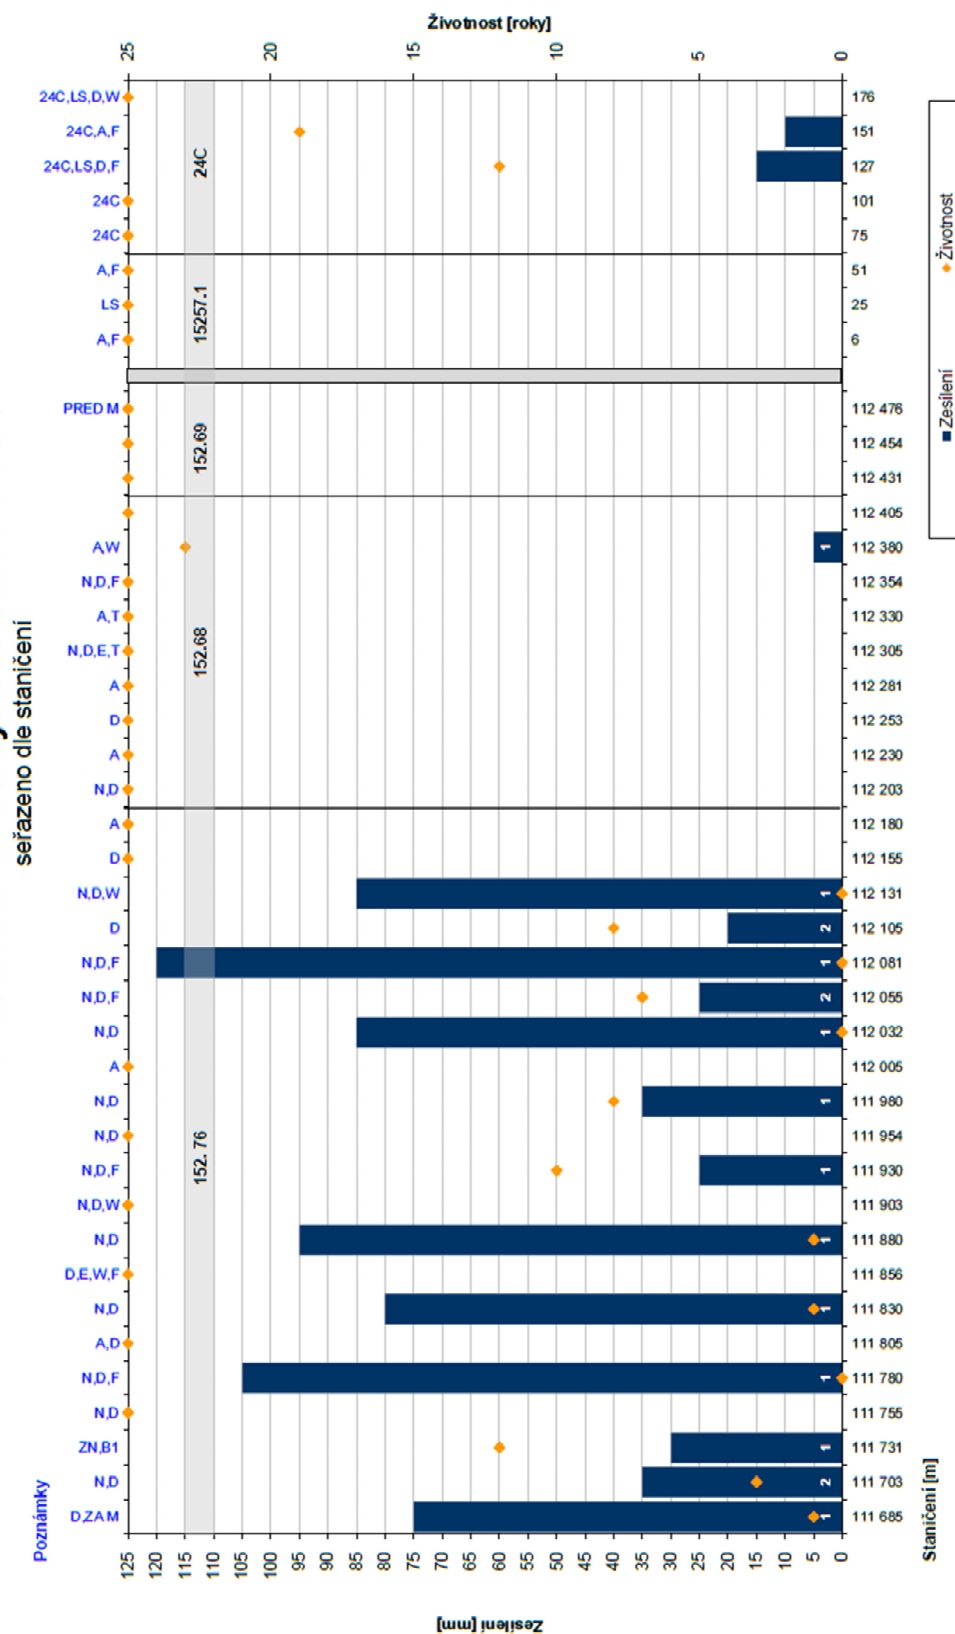
III/152, III/15257, 24C - Moravské Bránice - průtah Graf zesílení a zbytkové životnosti

Diagnostikované úseky lze hodnotit z pohledu únosnosti následovně:

II/152, km 111,720-112,140 jako havarijní, zejména v pravém jízdním pruhu, kde jsou návrhové parametry konstrukce vozovky nižší než v levém JP, zjevně z důvodu menší tloušťky asfaltem stmelených vrstev. Z tohoto důvodu jsou v příloze doplněny grafy po jízdních pruzích, kde je rozdíl zejména v tloušťce požadovaného zesílení evidentní. Zbývající část úseku silnice **II/152 v km 112,140-112,476** lze hodnotit jako vyhovující danému dopravnímu zatížení a zřejmě bude vyžadovat opravu pouze v obrusné, případně i ložné vrstvy.

III/15257 lze hodnotit jako vyhovující, navazující **MK-C24** jako nevyhovující až havarijní zejména z důvodu plošných deformací – zvlnění celé vozovky, na těchto úsecích je uvažováno výrazně nižší dopravní zatížení, proto je nižší i vypočtená tloušťka zesílení.

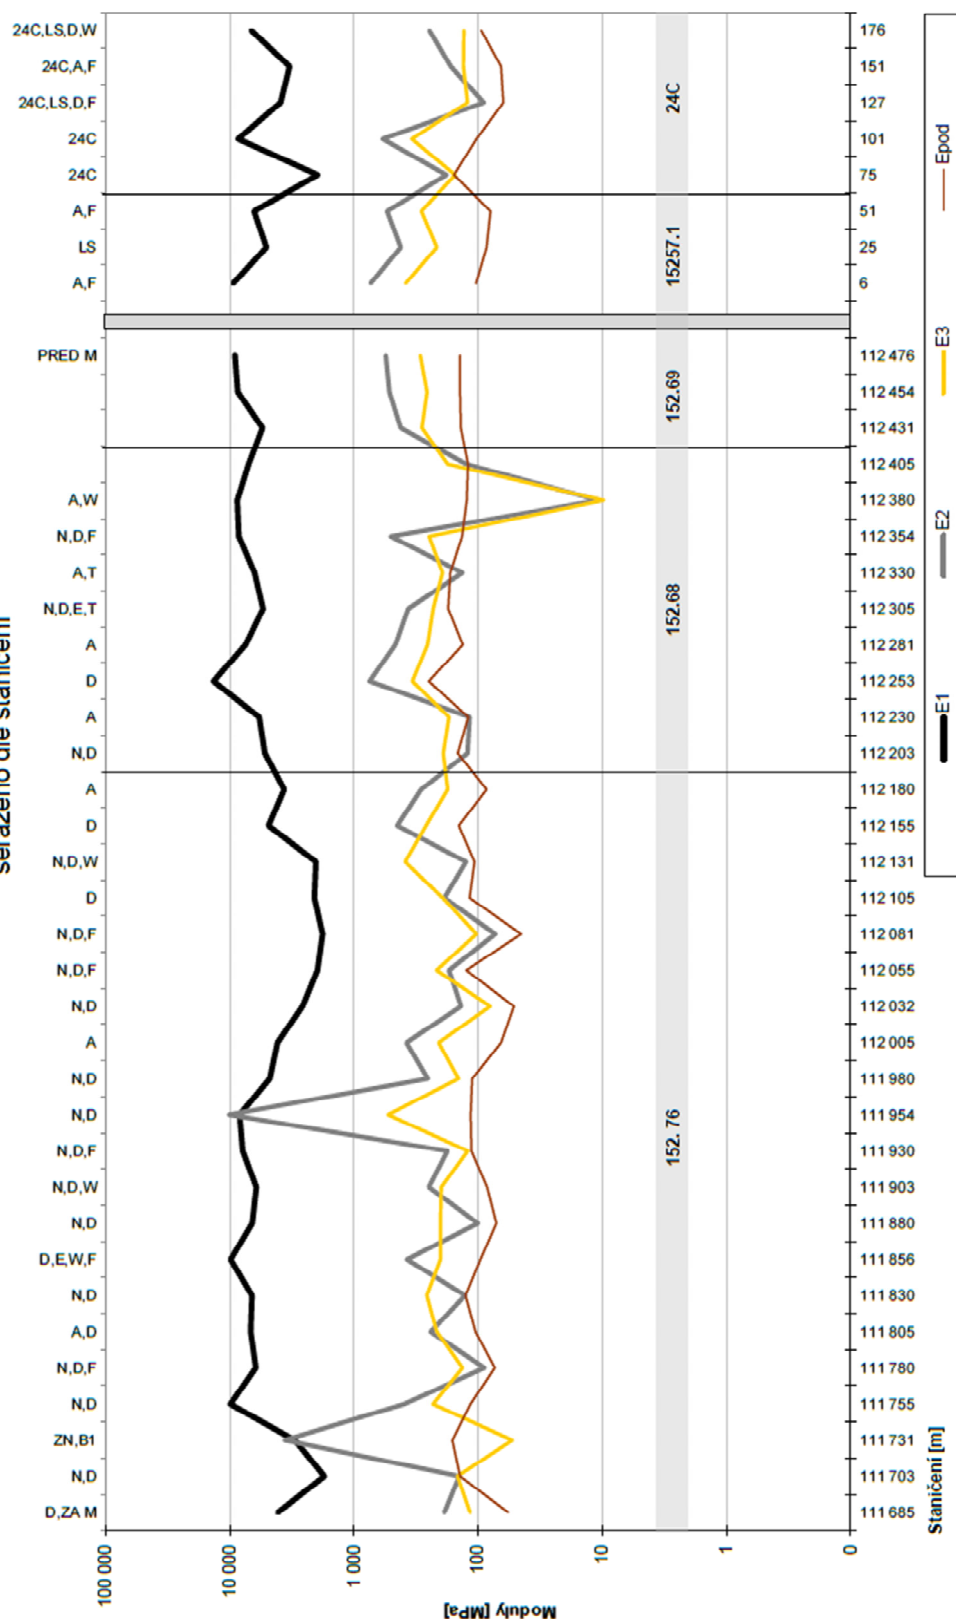
II/152, III/15257, 24C - Moravské Bránice - průtah **Moduly pružnosti vrstev** seřazeno dle staničení

Krytové vrstvy tvořené krytem tvořeným 2-3 vrstvami AC většinou na stabilizovaném podkladě vykazují vysoce proměnné parametry únosnosti – v intervalu 1 700 – 13 500 MPa, průměrně 5 940 MPa s vyšší variabilitou 46%.

Podklad vozovky byla ve výpočtu únosnosti uvažován jako dvouvrstvý – horní podkladní vrstva měla být místně cementem stabilizovaná (ŠCM v JV3), ovšem vypočtené hodnoty tomu neodpovídají, průměr 265 MP při 65% variabilitě (interval 89-748 MPa po vyloučení nepravděpodobných extrémních hodnot) vykazuje parametry špatné ŠD. Spodní podkladní vrstva (ochranná) s průměrnou hodnotou 207 MPa s vyšší homogenitou (46%), odpovídá vrstvě MZ.

Podloží lze na základě vypočítaných hodnot modulů pružnosti E_{pod} hodnotit jako poměrně homogenní v rozsahu 45 - 250 MPa s průměrnou hodnotou 118 MPa a variabilitou 34%. Lze konstatovat, že na 7 měřených bodech (17%) je hodnota modulu podloží nižší, než očekávané návrhové parametry. Problémové podloží je v úseku 112,000-112,100 km.

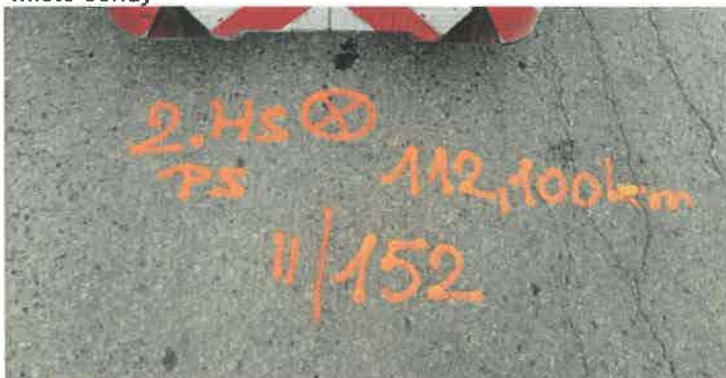
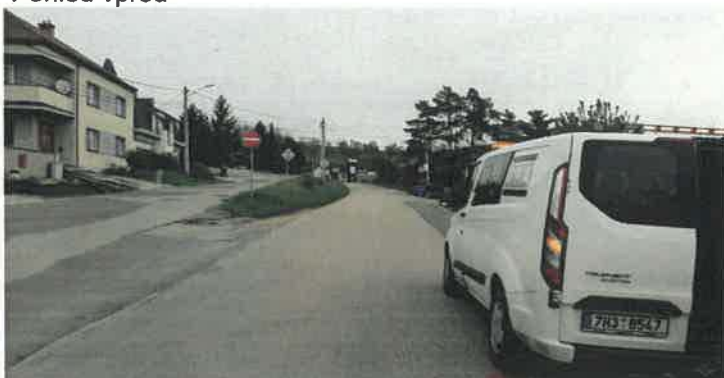
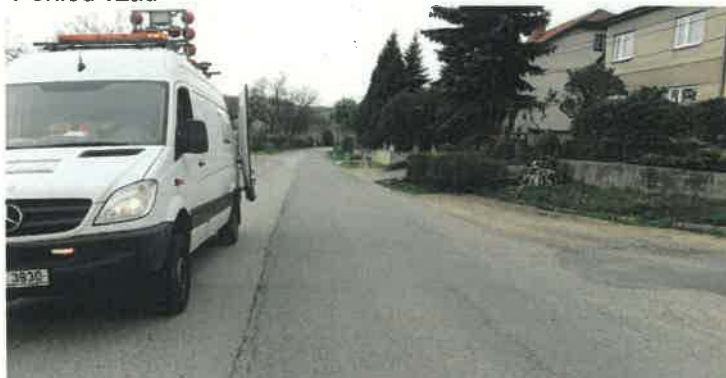
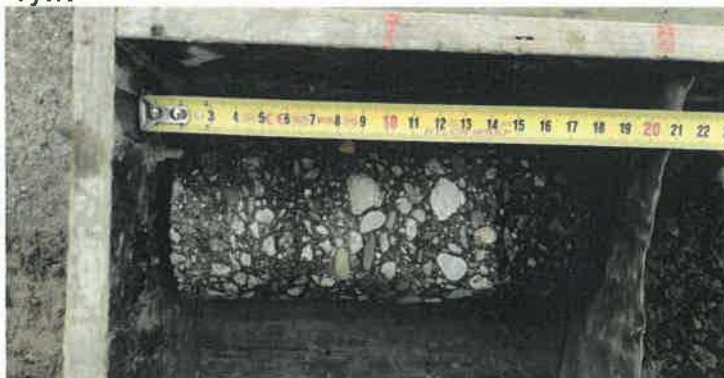
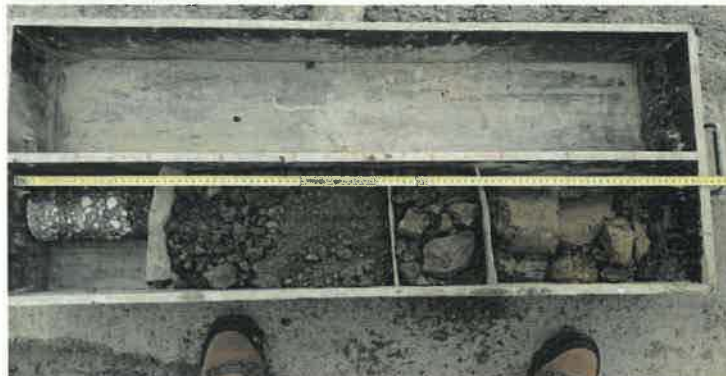
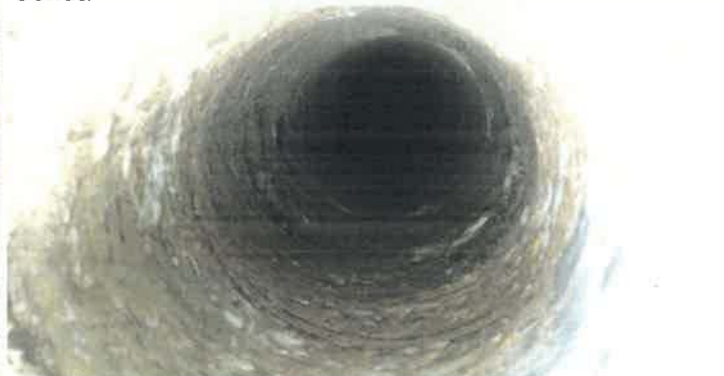
Sonda č. 2 v km 112,1, PS

číslo sondy	lokalizace sondy	typ zeminy	namrzavost zeminy	vhodnost pro aktivní zónu
2	km 112,100 PS	Písčitý jíl F4 CS	nebezpečně namrzavá	podmínečně vhodná

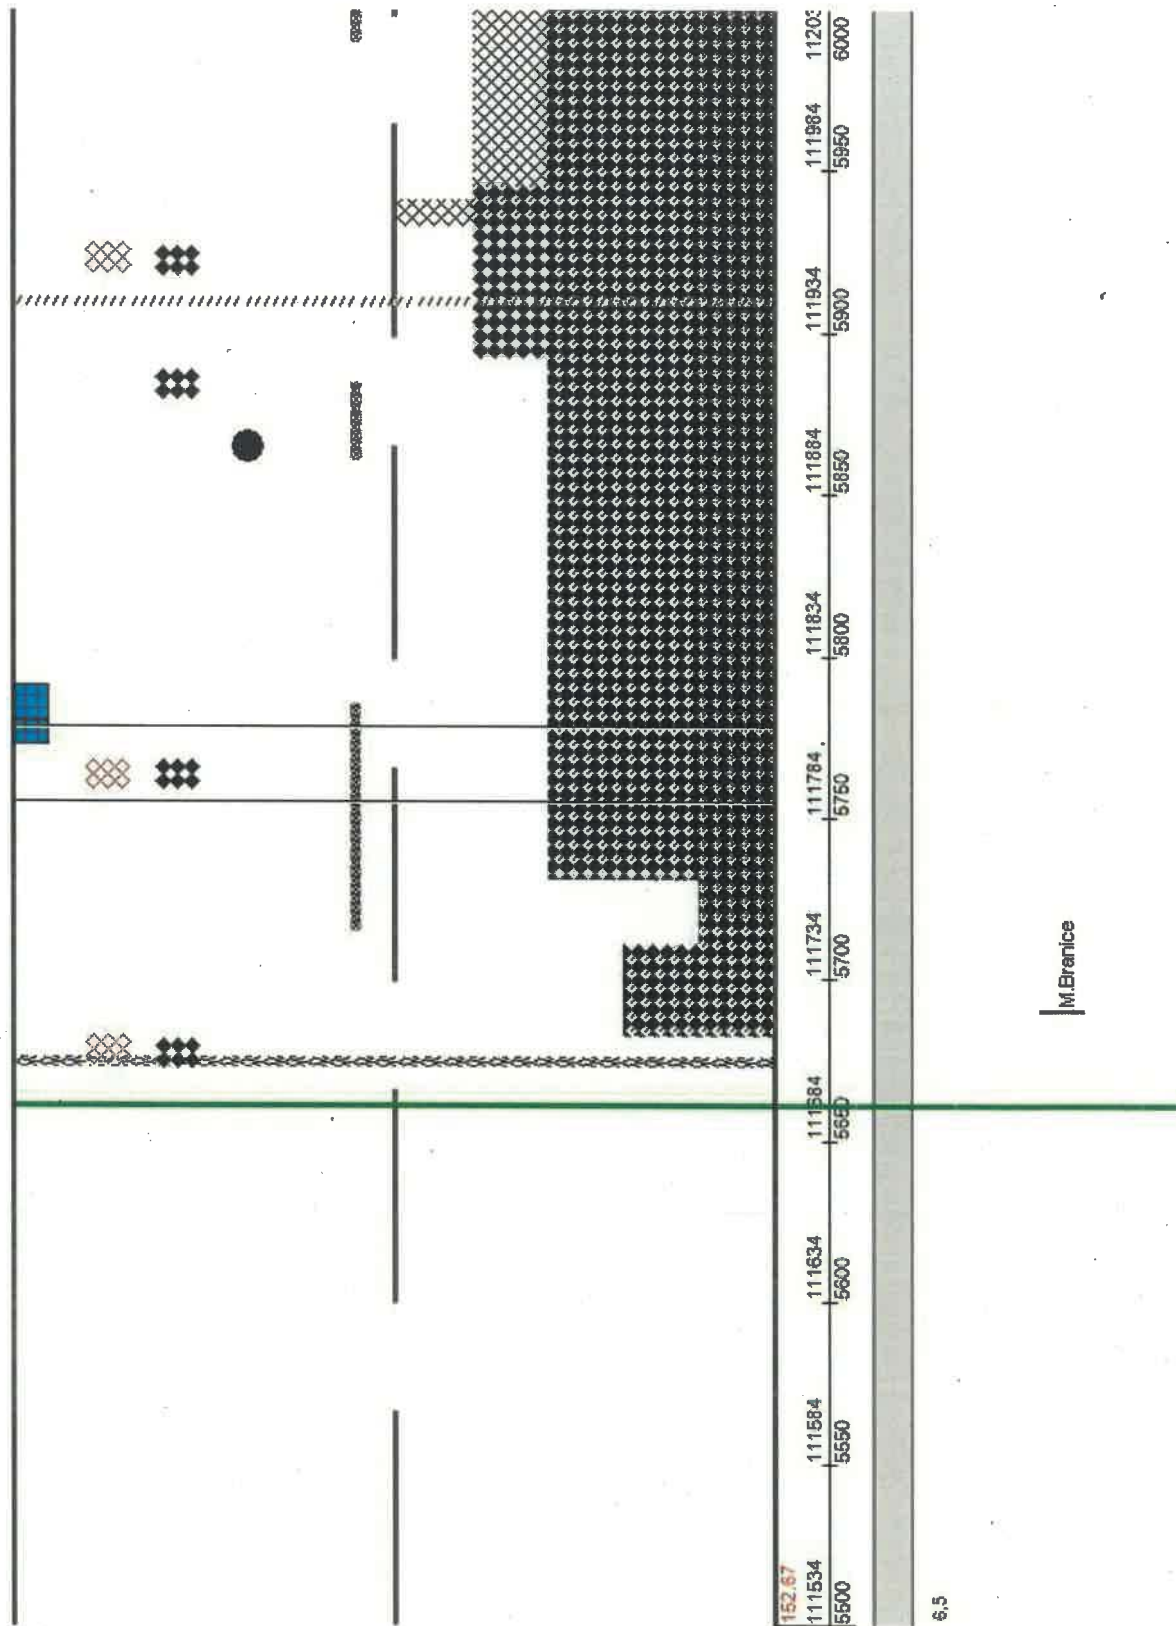
Vizuální prohlídkou provedenou v souladu s TP82 bylo zjištěno na silnici II/152 porušení vozovky konstrukčními poruchami v rozsahu 20-30% plochy, zejména u okrajů vozovky (pravá strana), doplněné rozvětvenými trhlinami zvláště u výstupů inženýrských sítí. Stav je klasifikován v souladu s TP 87 jako havarijní, na posledním uzlovém úseku (od km 112,414) jako vyhovující.
