Diagnostika vozovky

**Silnice II/395, II/395H Moravské Bránice – průtah
(II/395 – km 27,885 – 28,171,
II/395H – km 0,000 – 0,207)**

**Zpráva (KONCEPT) pro
Správa a údržba silnic Jihomoravského kraje,
příspěvková organizace kraje
Žerotínovo náměstí 449/3, 602 00 Brno**

Únor 2024

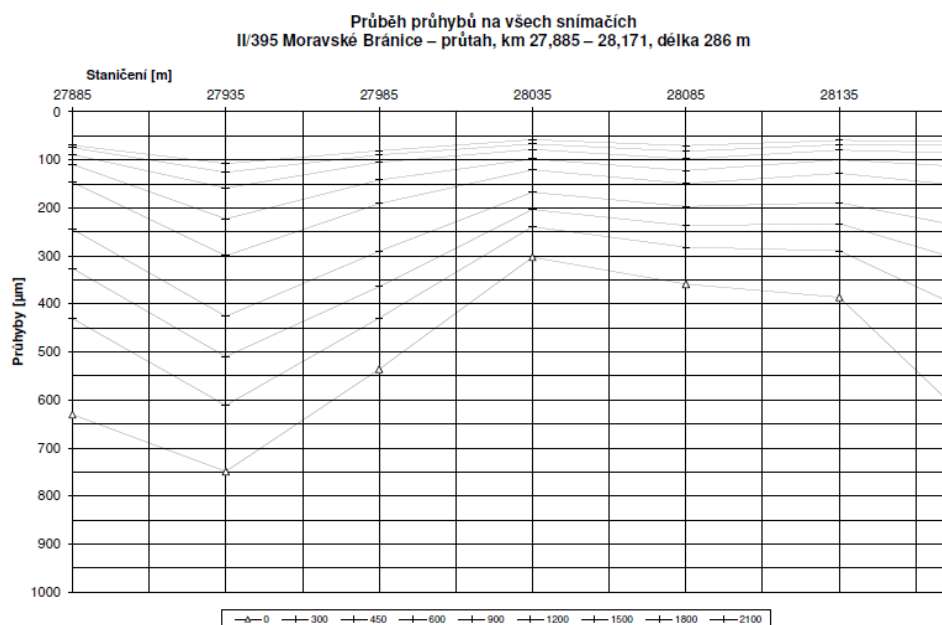
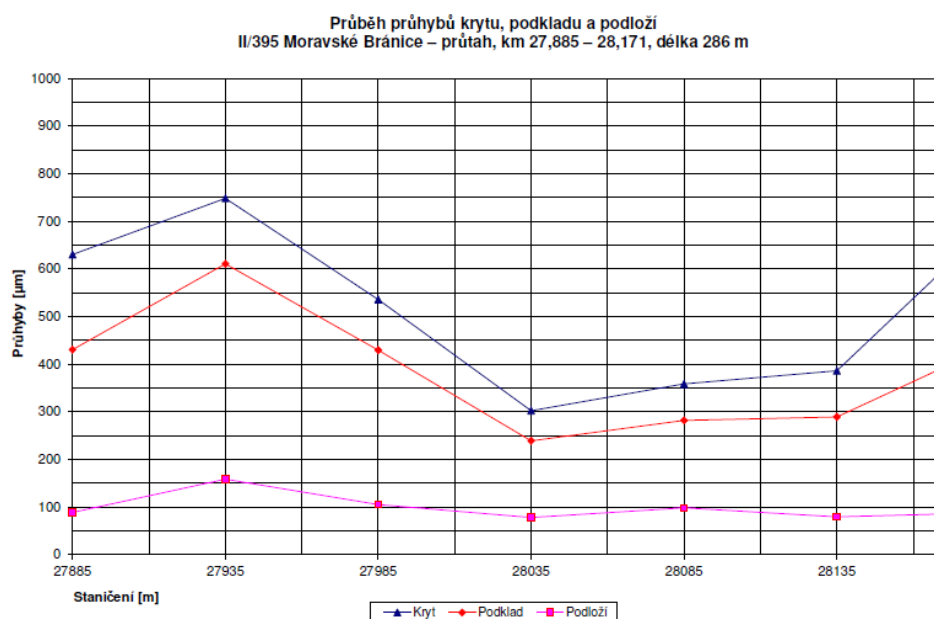
Průhyby vozovky zjištěné na snímači 0 (tj. přímo v místě působení rázového pulzu) se pohybují od 302 do 748 μm , průměrně 509 μm .

Grafické vyjádření průhybů na všech snímačích je znázorněno v následujících grafech.

- Asfaltové vrstvy – 2556 až 10323 MPa, průměrně 6330 MPa.
- Podkladní vrstvy – 134 až 500 MPa, průměrně 287 MPa.
- Podloží vozovky – 16 až 34 MPa, průměrně 28 MPa.

Únosnost vozovky je nehomogenní, z celkového pohledu je však nevyhovující (únosná místa odpovídají pravděpodobně pouze části vozovky obnovené po stavbě kanalizace). Teoretické zesílení vozovky se pohybuje od 0 do 100 mm (průměrně 50 mm), zbytková životnost je 1 až 25 let (průměrně 12 let). Průměrný klasifikační stupeň 3.

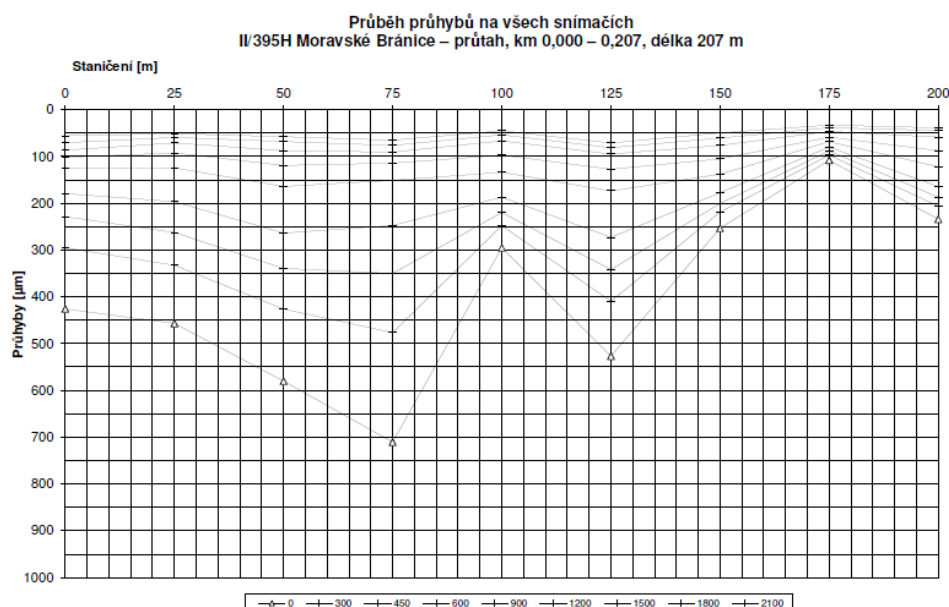
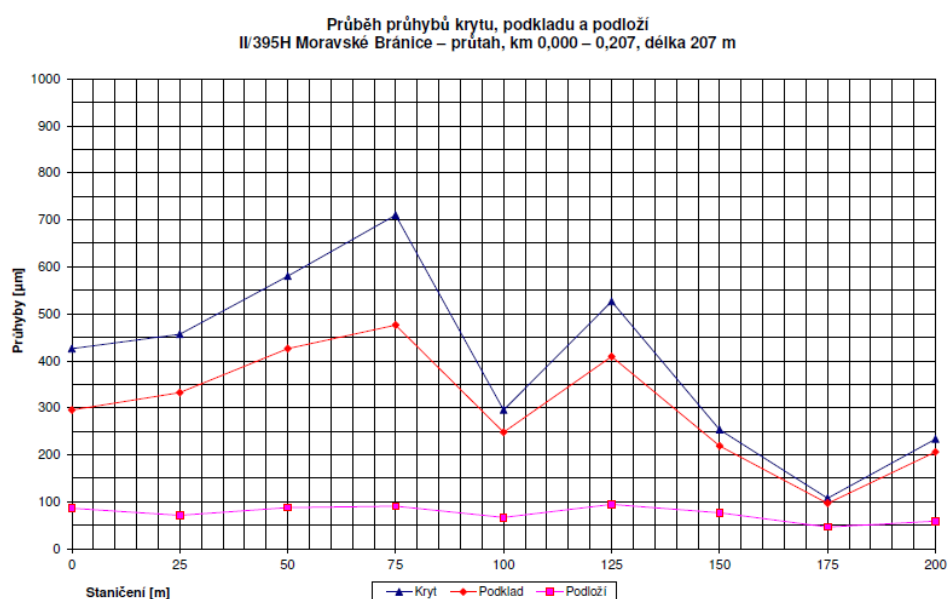
Průhyby vozovky zjištěné na snímači 0 (tj. přímo v místě působení rázového pulzu) se pohybují od 108 do 710 μm , průměrně 399 μm .

Grafické vyjádření průhybů na všech snímačích je znázorněno v následujících grafech.

- Asfaltové vrstvy – 993 až 11000 MPa, průměrně 5520 MPa.
- Podkladní vrstvy – 116 až 1965 MPa, průměrně 393 MPa.
- Podloží vozovky – 28 až 41 MPa, průměrně 35 MPa.

Únosnost vozovky je v první části úseku nevyhovující (cca do km 0,150), v koncové části úseku je vyhovující. Teoretické zesílení vozovky se pohybuje od 0 do 120 mm (průměrně 40 mm), zbytková životnost je 0 až 25 let (průměrně 13 let). Průměrný klasifikační stupeň 3.
