Most 4114-3

Most přes Ctidružický potok před Ctidružicemi

HLAVNÍ PROHLÍDKA

Datum provedení prohlídky: 26.10.2022

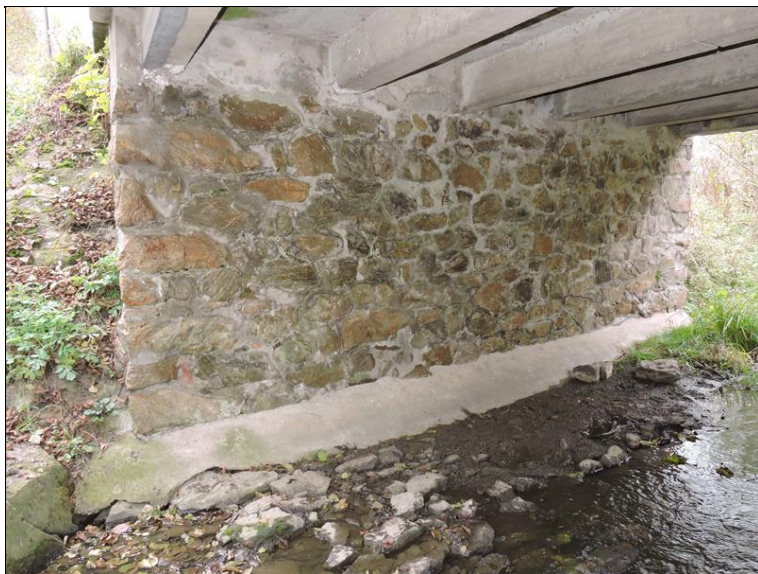
OP1

- [1.1] 1.1 Základy mostních podpěr a křídel Stav základů bez provedení sond nelze zjistit. Nebyly pozorovány závady způsobené poruchami základů.
- [1.2] 1.2 Mostní podpěry křídla a čelní zdi Na povrchu mostních opěr jsou zřejmé stopy zatékání s průsaky. Kamenné zdivo opěr má všesměrné trhliny ve spárách. OP2 podemletý betonový ochranný práh.
- [1.3] 1.2.4 křídlo Křídla jsou lokálně sanována. Na LS - POS jsou křídla v horní části vykloněná s rozvolněnými kameny.

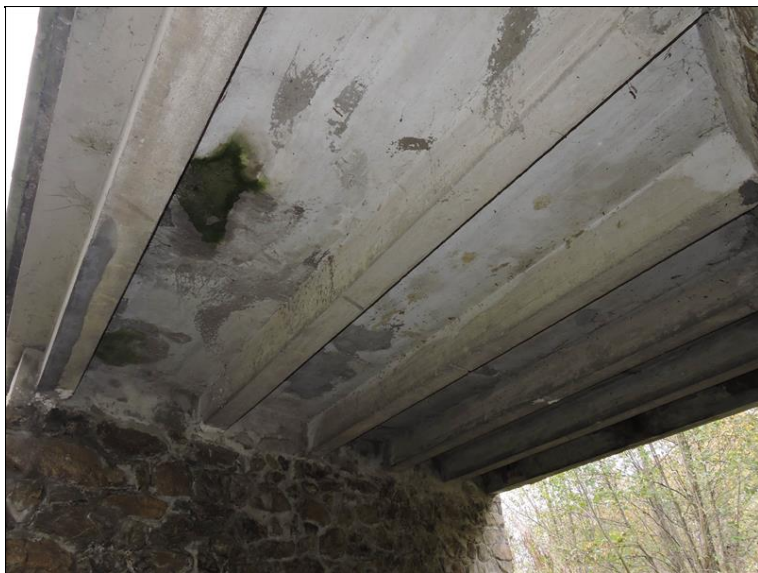
Podhled na NK

[2.1]	2.1	Nosná konstrukce	NK lokálně sanována. Mírné zamáčení v místě bývalých odvodňovačů. Na pohledu nosné konstrukce jsou trhliny a obnažená korodující výztuž na trámech v místě uložení.
-------	-----	------------------	---

| [5] | 2.1 | Nosná konstrukce | Lokálně sanovat podhled NK v místě uložení. |

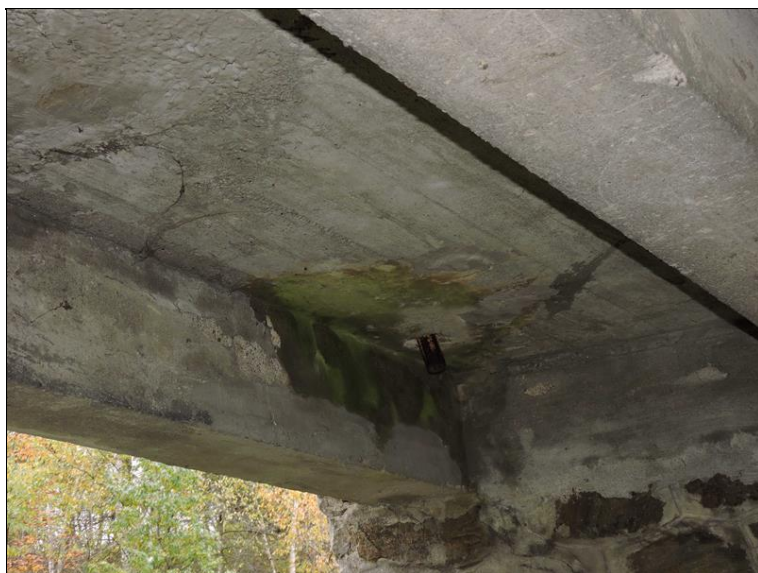
DSCN9365-resize.JPG

[4.1]	4.8	Odvodnění	Dochází k poškození NK v místě vyústění odvodňovačů.
[4.2]	4.1	Svodič/Zábradlní svodič	Svodič jsou nevhodně připevněna k zábradlí. Ocelové svodič mají plošnou korozi.
[4.3]	4.2	Zábradlí	Ocelové zábradlí má místy oprýskaný nátěr, bodovou korozi.
[4.4]	4.3	Dopravní značení, označení objektu	Označení mostu tabulkami VSS chybí.
[4.5]	4.6	Území pod mostem a přístup. cesty	Základna dna pod mostem je celkově rozpadlá. Přístupové cesty jsou zarostlé vysokými travními plevelnými porosty.
[4.6]	4.7	Cizí zařízení	Cizí zařízení nemá vliv na stav mostu.

2.1 Nosná konstrukce

Mírné zamáčení v místě bývalých odvodňovačů.

| [4] | 2.1 | Nosná konstrukce | Prodloužit vyústění odvodňovačů. |
| [6] | 4.8 | Odvodnění | Opravit vyústění odvodňovačů na podhledu NK. |

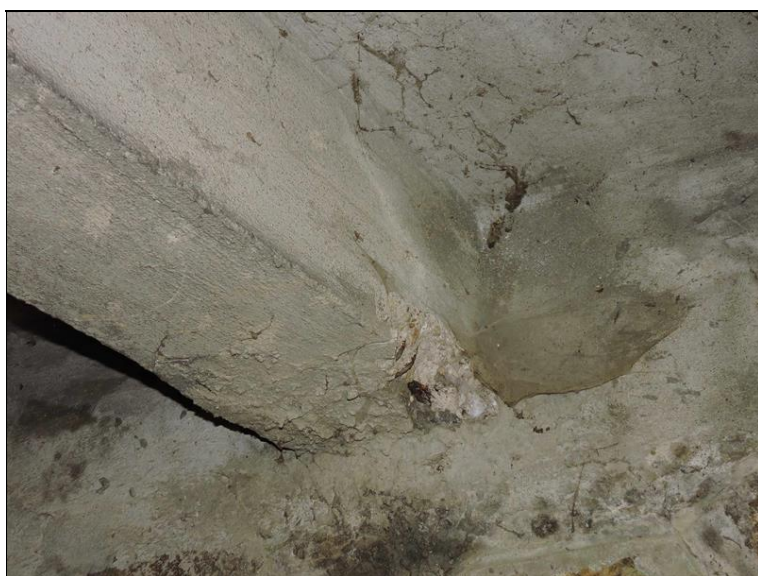
DSCN9367-resize.JPG

2.1 Nosná konstrukce

Na podhledu nosné konstrukce jsou trhliny a obnažená korodující výztuž na trámech v místě uložení.

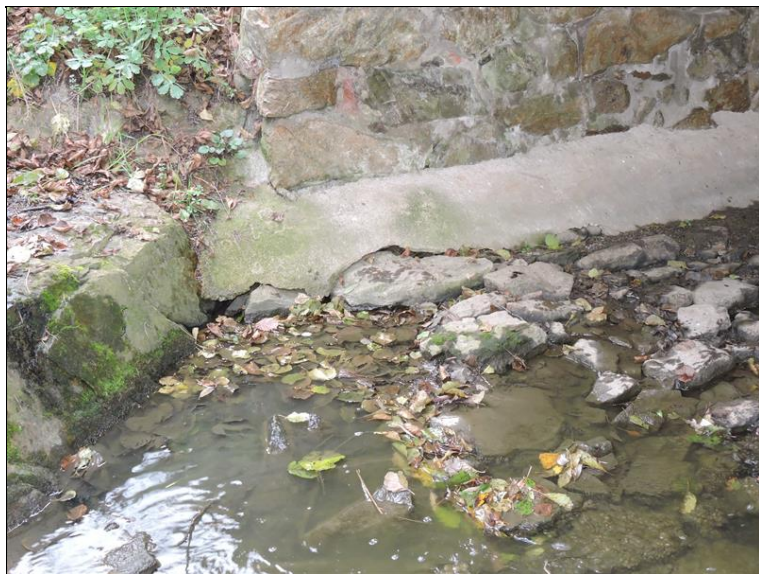
Rozpad ochranného betonového prahu pata OP1
