Most 43115-1

Most přes místní potok za Archlebovem

HLAVNÍ PROHLÍDKA

Datum provedení prohlídky: 1.6.2023

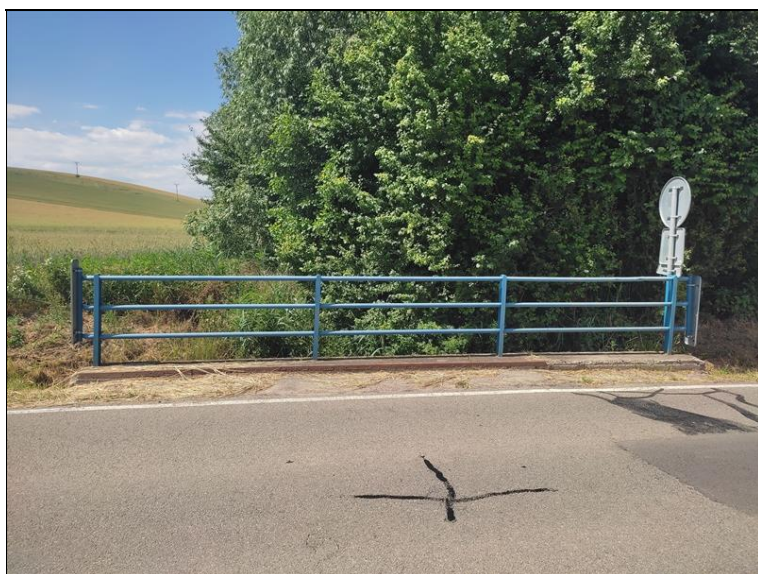
[4.1]	4.8	Odvodnění	Nefunkční odvodnění, odvodňovače přebaleny živicí, zanesené krajnice brání povrchové vodě v odtoku, kolem odvodňovacích trubek izolace zatéká,
[4.2]	4.2	Zábradlí	Zábradlí neodpovídá normě ČSN 73 6201 (má nenormový tvar a je nízké).

Levé zábradlí

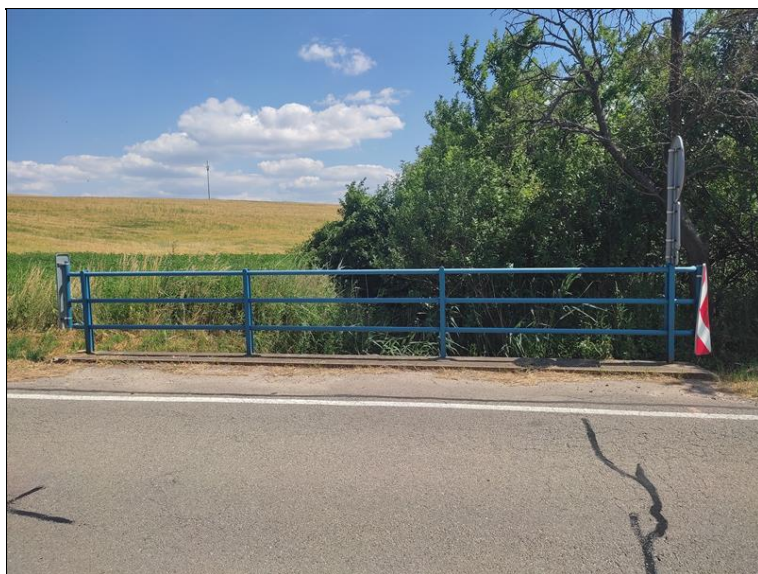
Pravé zábradlí

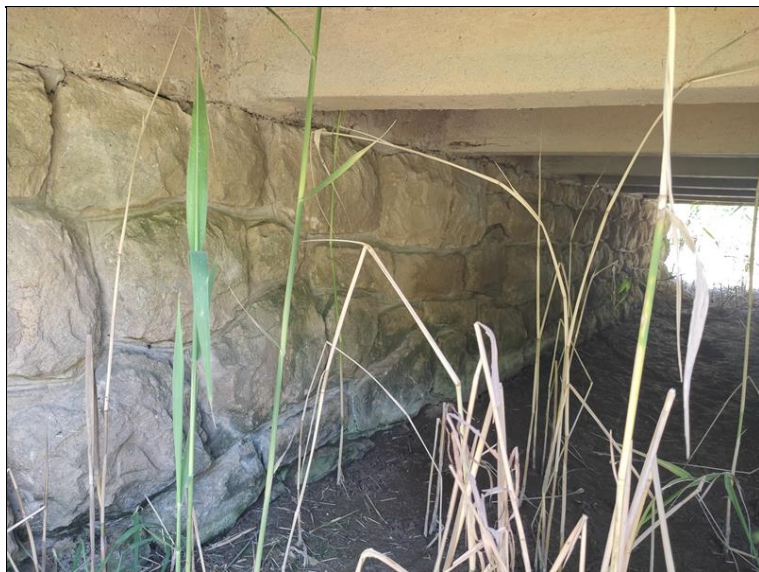
[1.1]	1.1	Základy mostních podpěr a křídel	Bez provedení sond nelze posoudit stav základů. Mostní objekt nevykazuje závady pocházející od možných poruch založení. Zemní těleso bez viditelných geometrických změn.
[1.2]	1.2	Mostní podpěry křídla a čelní zdi	Na opěrách stopy zatékání pod římsami. Spáry zdiva mírně narušené s trhlinami u křídel.

Pohled na opěru OP1

[2]	1.2	Mostní podpěry křídla a čelní zdi	Lokální opravy poruch nemají smysl. S ohledem na globální stav konstrukce (rozpad opěr a říms, nenormové nevyhovující svodidlo a korozi výztuže nosné konstrukce) doporučujeme začít projektovat nový most odpovídajících parametrů počítající se současným odstraněním stávající konstrukce. Do doby výstavby nového mostu provádět běžnou stavební a nestavební údržbu.
-----	-----	-----------------------------------	---

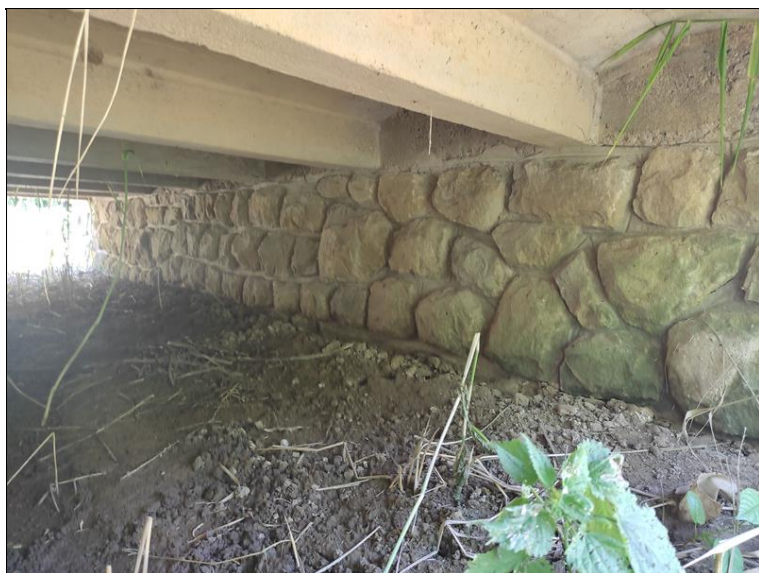
Pohled na opěru OP2

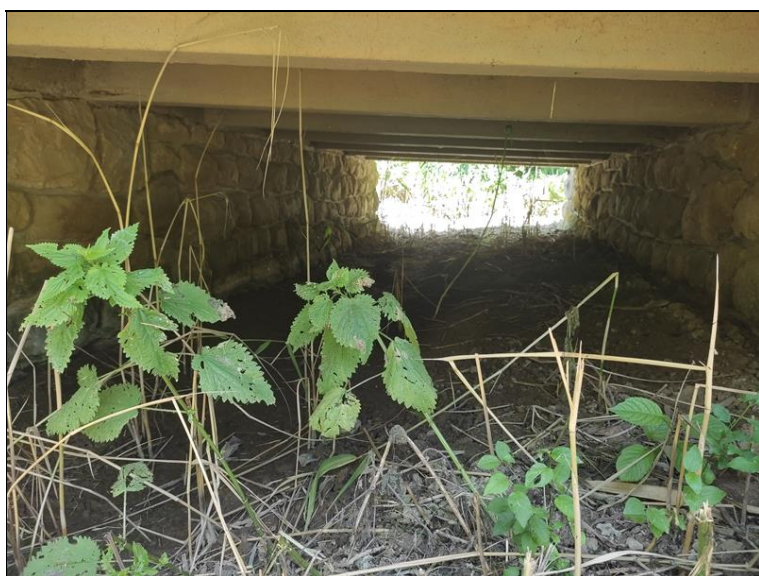
[4.3]	4.3	Dopravní značení, označení objektu	Bez závad
[4.4]	4.6	Území pod mostem a přístup. cesty	Koryto po mostem zanesené bahnem.

Celkový pohled do prostoru pod mostem

[1]	4.6	Území pod mostem a přístup. cesty	Vyčistit koryto od nánosů bahna
-----	-----	-----------------------------------	---------------------------------

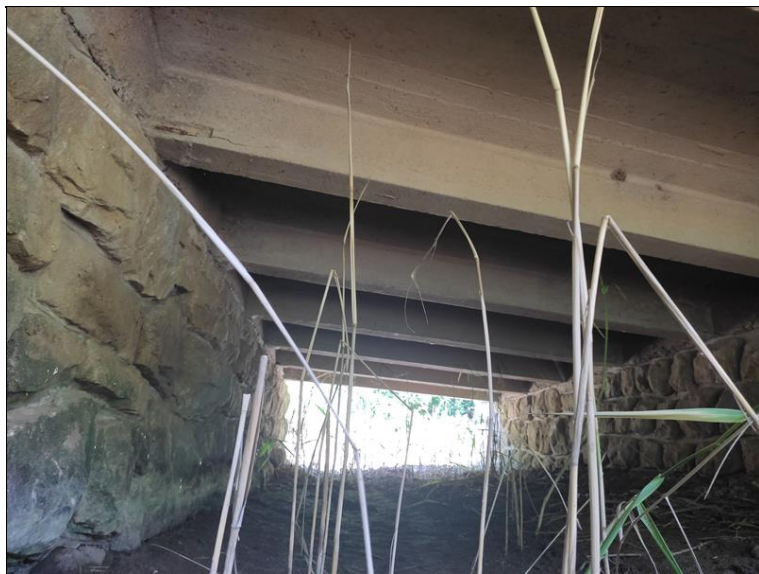
[2.1]	2.1	Nosná konstrukce	Na trámech i desce stopy po zatékání, výluhy. Pod římsami na NK zatéká. V těchto místech v mostovkové desce obnažená a zkorodovaná výztuž.
[2.2]	2.2	Ložiska, klouby	Bez závad.
[2.3]	2.3	Mostní závěry	Bez závad.

Podhled NK

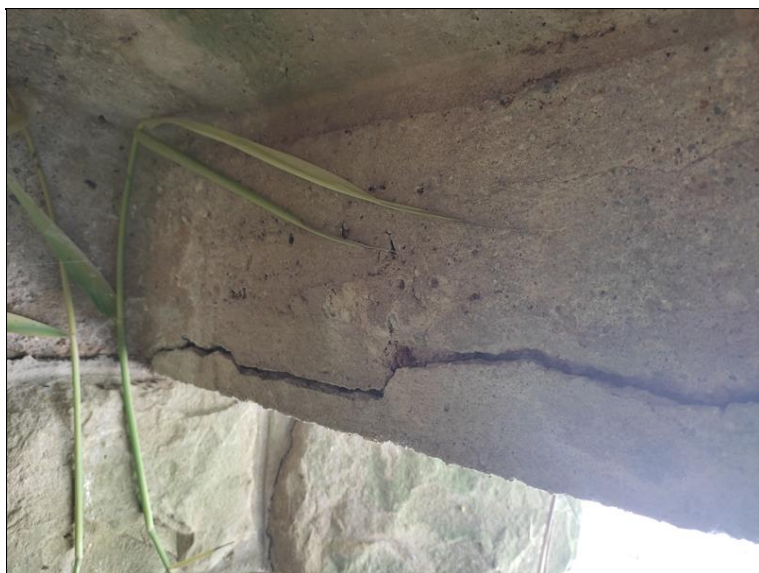
Trhlina na spodním líci levého krajního trámu

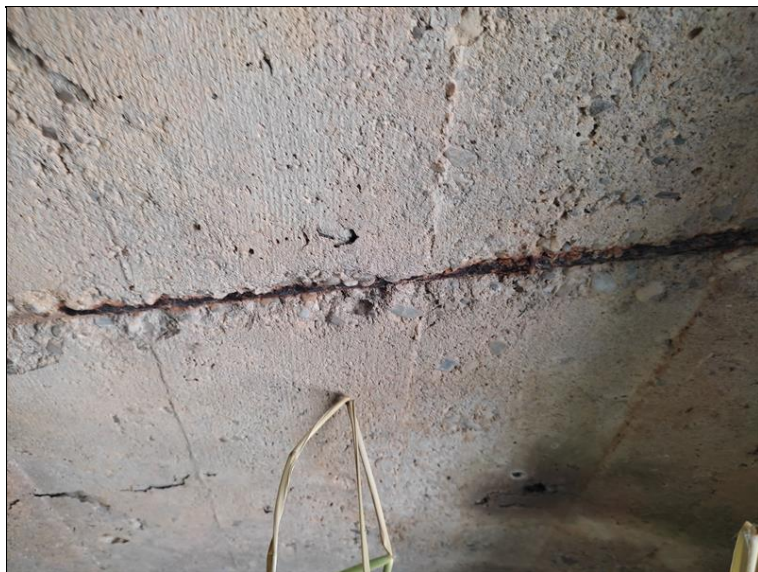
Nedostatečně krytí výztuže na podhledu NK

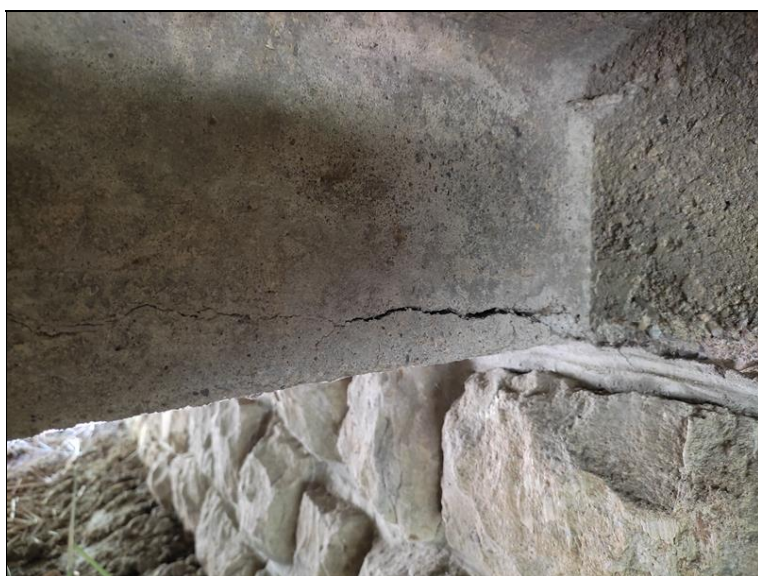
Stav ŽB trámů

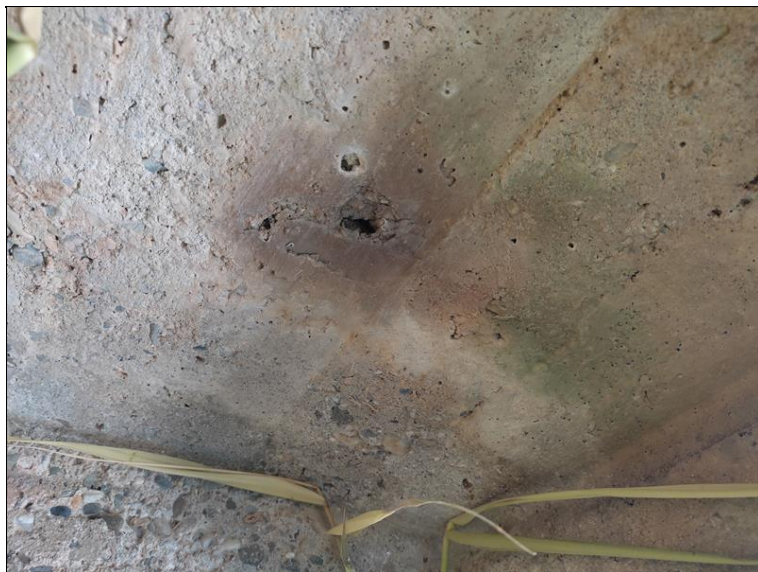
Stopy po zatékání v levém krajním poli u OP1

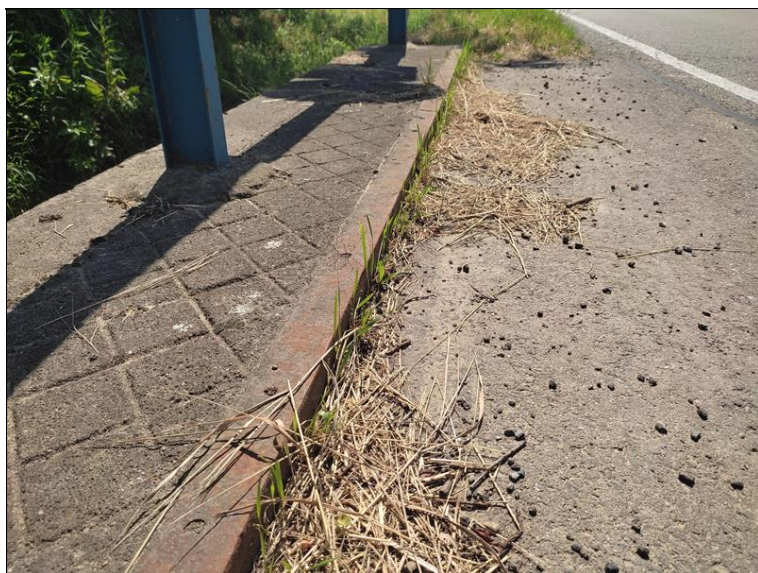
[3.1]	3.1	Vozovka	V místě opěry 1 prosedlina a mozaikovitě trhliny přes celou šířku mostu, trhliny opravované zálivkou. Obě krajnice zanesené a zarostlé vegetací.
[3.2]	3.3	Římsy, obrubníky, zálivky	Povrch říms degraduje. Dolní hrany říms jsou ulámané.
[3.3]	3.5	Izolační systém NK	Izolace místy propouští vodu. Zejména v oblasti říms je nefunkční.

Uchycení vegetace ve spáře mezi vozovkou a římsou

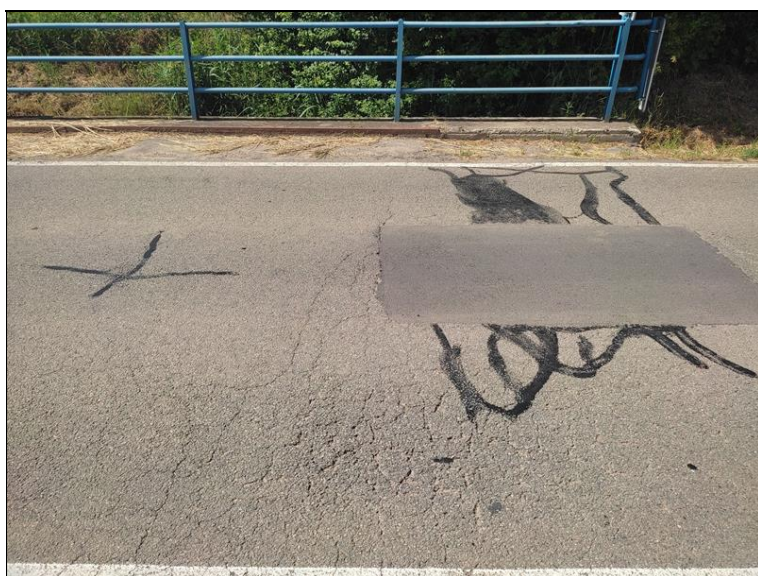
Stav vozovky na mostě

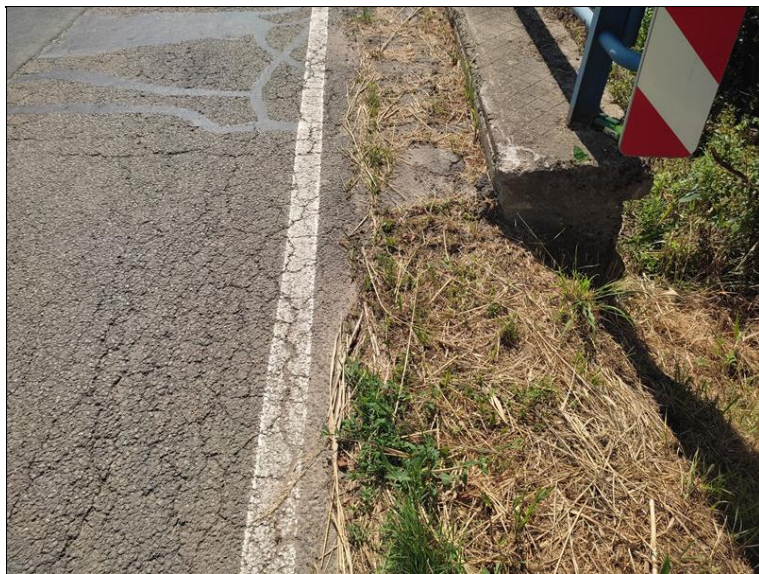
Propad vozovky na levé straně v předpolí OP2

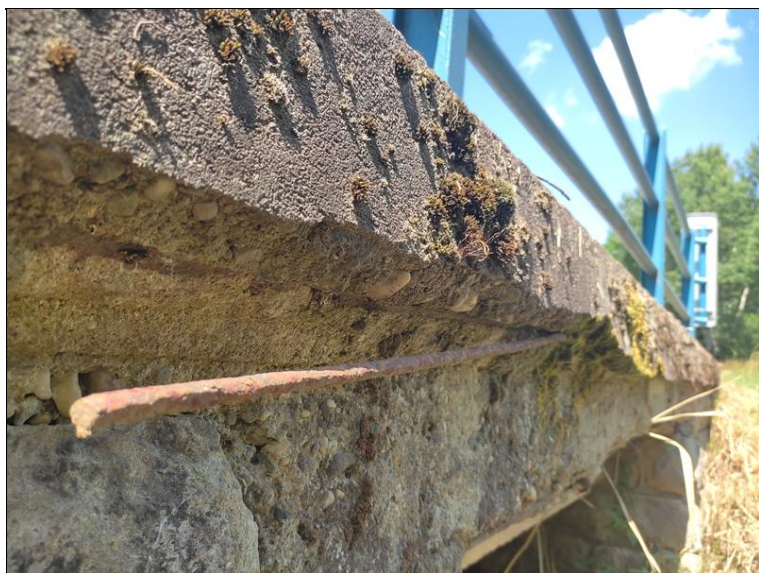
Stav pravé římsy nad OP1

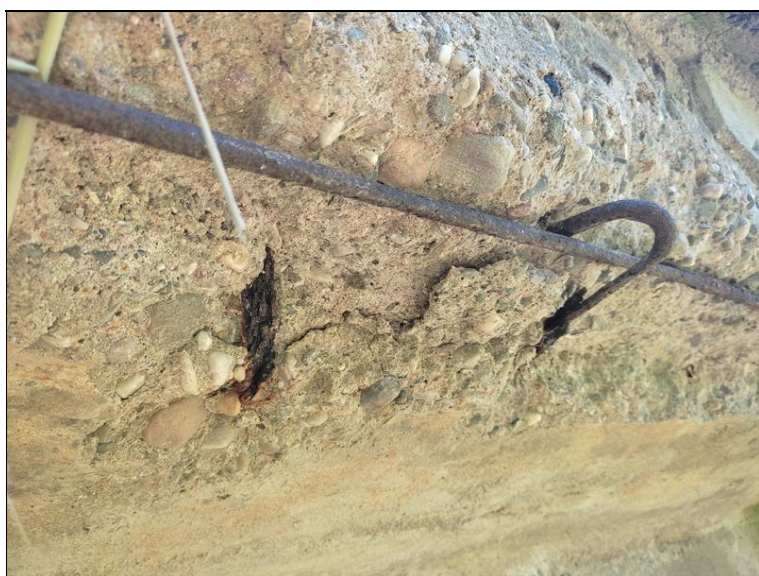
Koroze výztuže boku pravé římsy

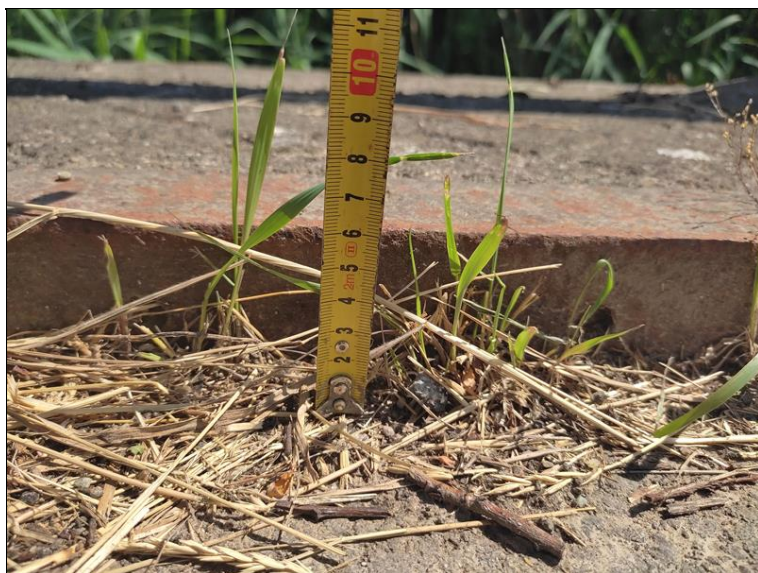
Nedostatečná výška řimsy nad vozovkou

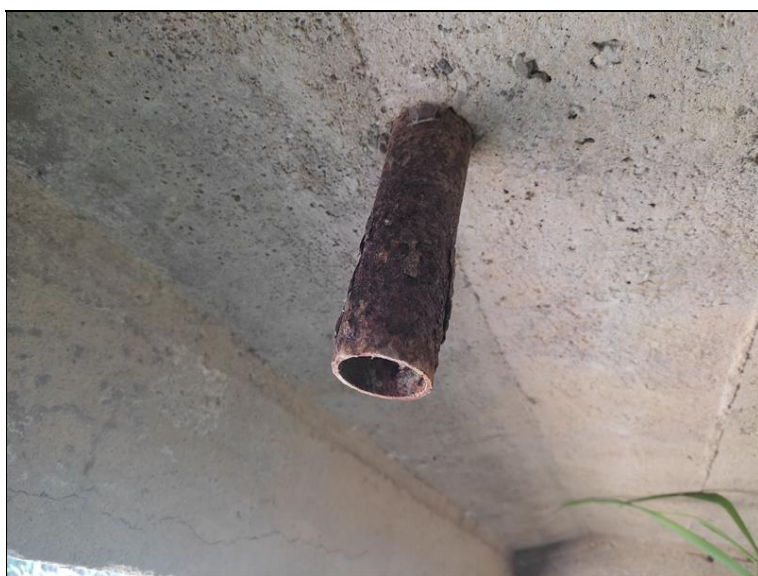
Odvodňovací trubička v pravém krajním poli

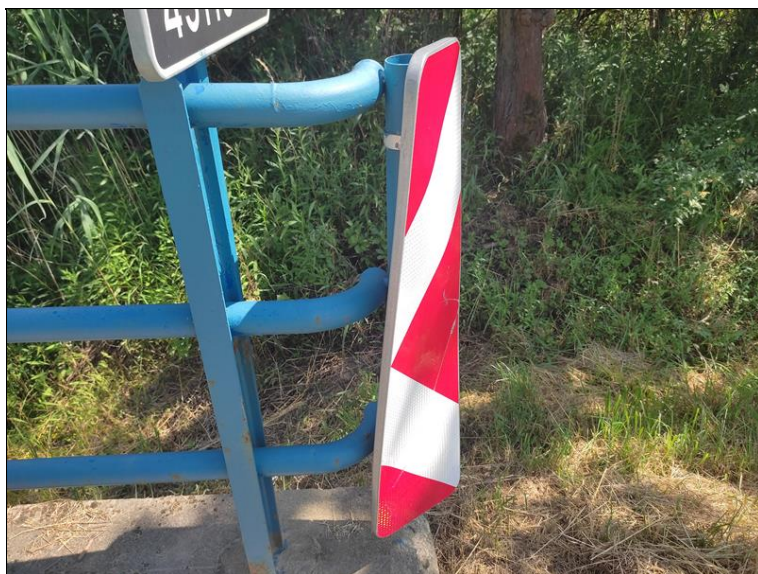
Deformace směrové desky na levé straně OP1
