Most 41923-1

Most přes místní potok za Žandovským mlýnem

HLAVNÍ PROHLÍDKA

Datum provedení prohlídky: 10.8.2022

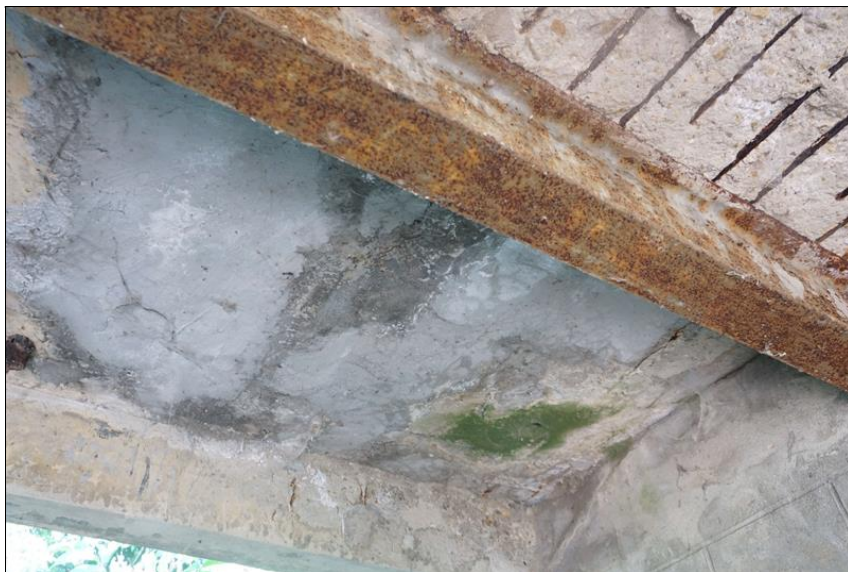
[2.1]	2.1	Nosná konstrukce	Ocelové I profily korodují. Na krajním nosníku a na betonové desce odpadaná krycí vrstva betonu, obnažená zkorodovaná hlavní výztuž. Podhled desky v krajním poli vlevo je provlhlý, potečený s výluhy, místy obnažená výztuž.
[2.2]	2.2	Ložiska, klouby	Bez závad.
[2.3]	2.3	Mostní závěry	Bez závad.

Detail pohledu NK, odpadávající vrstvy betonu až na nosnou výztuž, která koroduje. Koroze ocelových nosníků.

[4]	2.1	Nosná konstrukce	Zásadní oprava mostu nemá s ohledem na stavební stav z ekonomického hlediska smysl. Doporučujeme zahájit projekční a přípravné práce na stavbě nového mostu. Do té doby provádět běžnou údržbu,
-----	-----	------------------	---

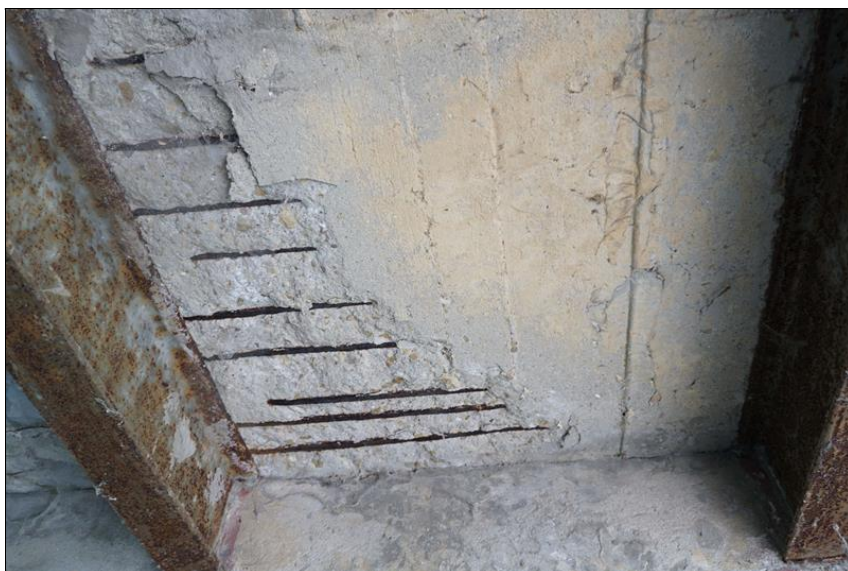
Detail pohledu NK, odpadávající vrstvy betonu až na nosnou výztuž, která koroduje. Koroze ocelových nosníků.

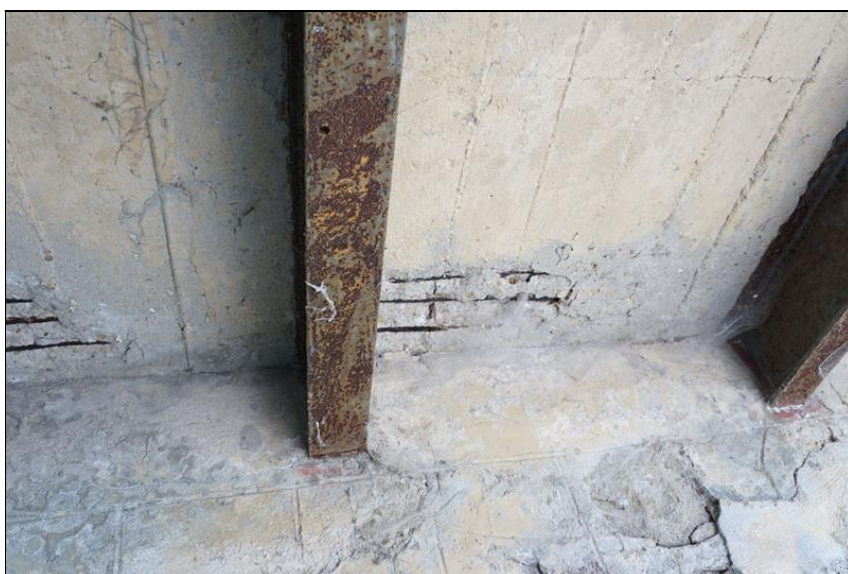
Detail pohledu NK, odpadávající vrstvy betonu až na nosnou výztuž, která koroduje. Koroze ocelových nosníků.

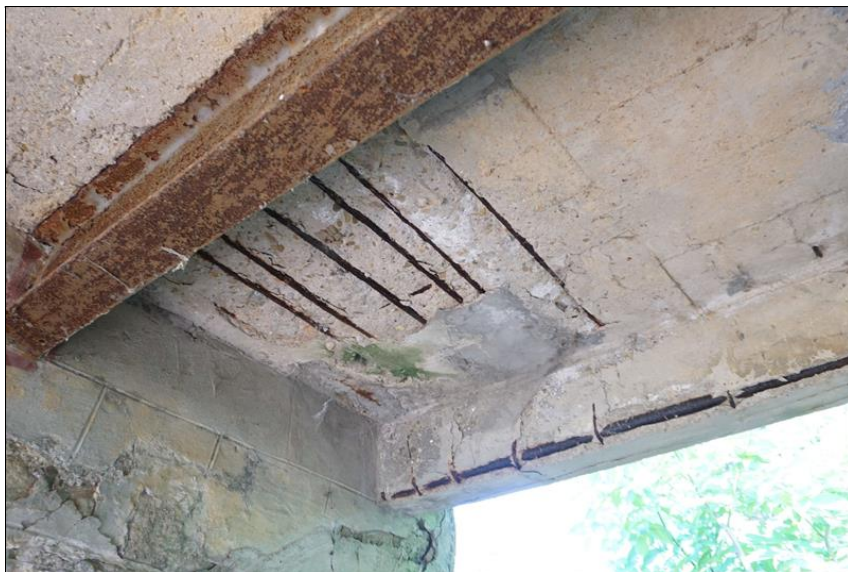
Detail pohledu NK, odpadávající vrstvy betonu až na nosnou výztuž, která koroduje. Koroze ocelových nosníků.
