Most 373-010

Most přes Němčický potok před Sloupem

HLAVNÍ PROHLÍDKA

Datum provedení prohlídky: 28.6.2020

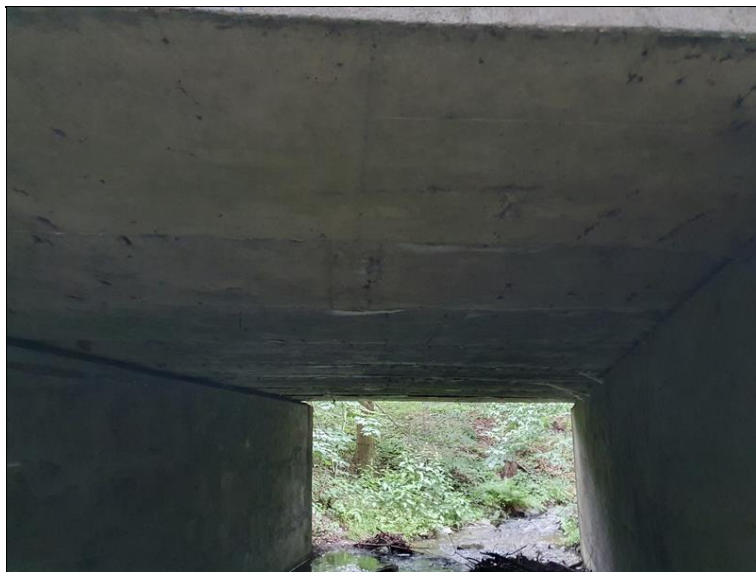
Podhled nosné konstrukce

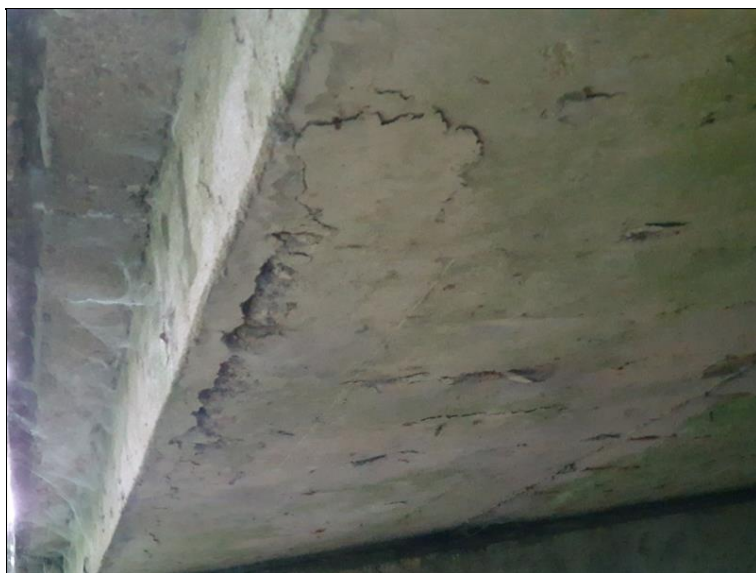
[2.1]	2.1	Nosná konstrukce	Podhled nosné konstrukce místy zavhlhlý. Odpadlé části betonu, obnažené třmínky s malým krytím.
-------	-----	------------------	---

Poruchy na podhledu NK

| [1] | 2.1 | Nosná konstrukce | Sanovat poruchy na pohledu NK |

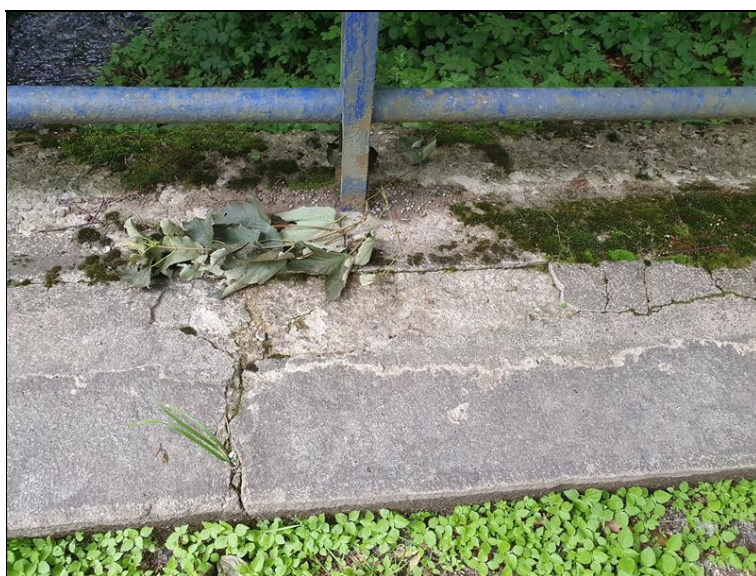
[3.1]	3.1	Vozovka	Vozovka má nerovnosti a trhliny, patrné vysprávkky, vegetace u obrub.
[3.2]	3.3	Římsy, obrubníky, zálivky	Římsy jsou porostlé vegetací, trhliny, patrné vysypávky. Obruba je též porostlá vegetací, trhliny.

Rozpad povrchu říms

| [2] | 3.3 | Římsy, obrubníky, zálivky | Odstranění vegetace, zatěsnění spár. |

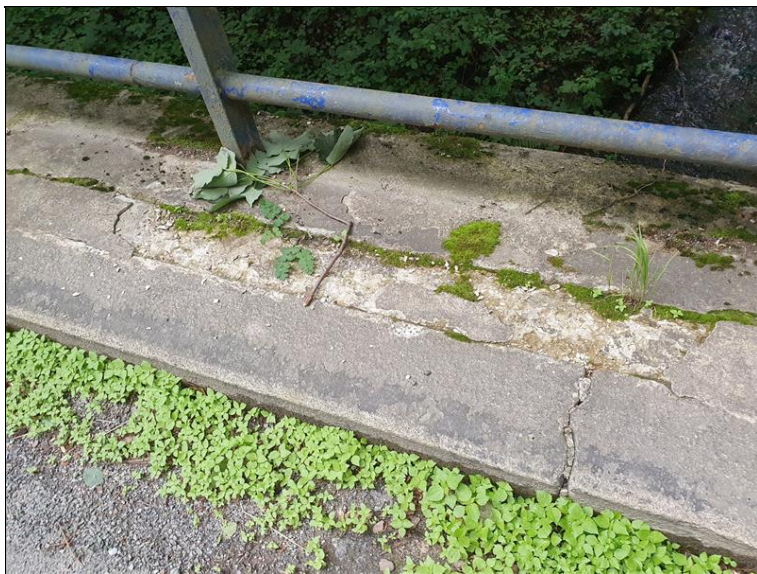
Rozpad povrchu říms

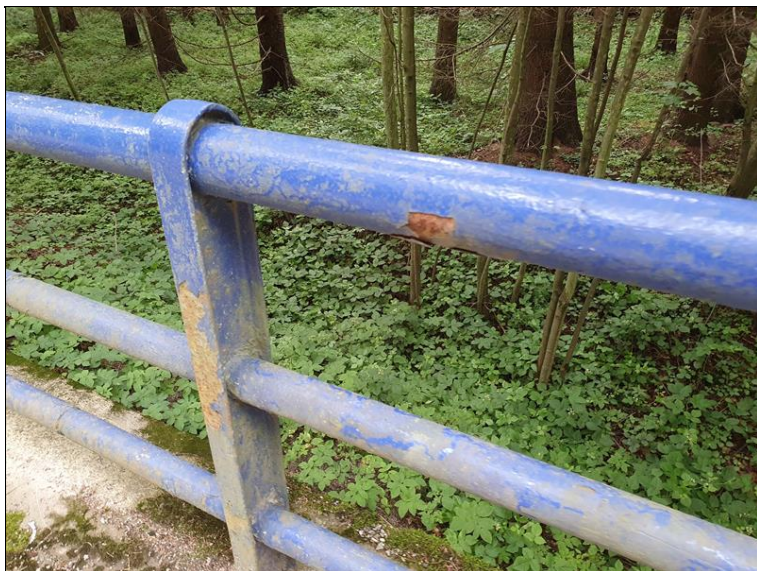
[4.1]	4.2	Zábradlí	Zábradlí je nesplňuje normu, koroze, odlup nátěrů.
-------	-----	----------	--

Koroze zábradlí

| [3] | 4.2 | Zábradlí | Opravit nátěr zábradlí. |

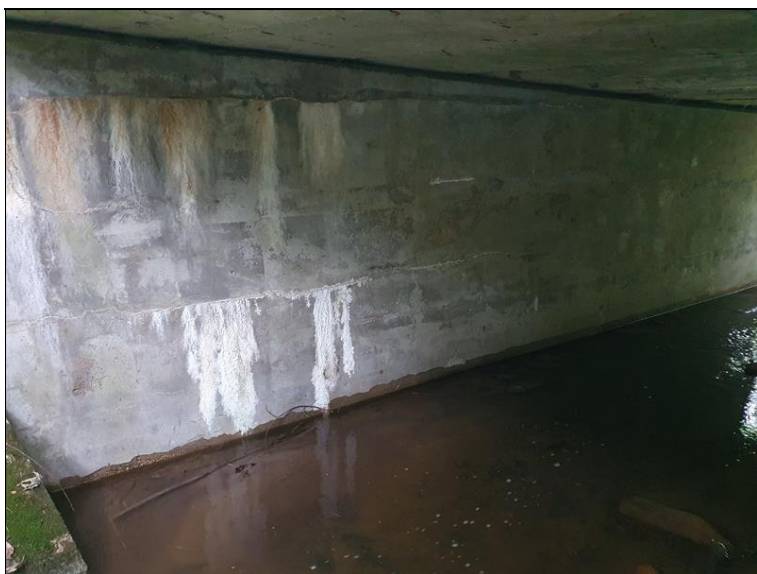
[1.1]	1.1	Základy mostních podpěr a křídel	Bez sekundárních projevů
[1.2]	1.2	Mostní podpěry křídla a čelní zdi	Opěry jsou provlhlé. Sít' svislých a vodorovných trhlin, některé zavhlhlé. Vápenné výluhy, nejvíce u opěry 1 vpravo.

Inkrustace na opěře

| [4] | 1.2 | Mostní podpěry křídla a čelní zdi | Opatřit opěry izolací rubu. |

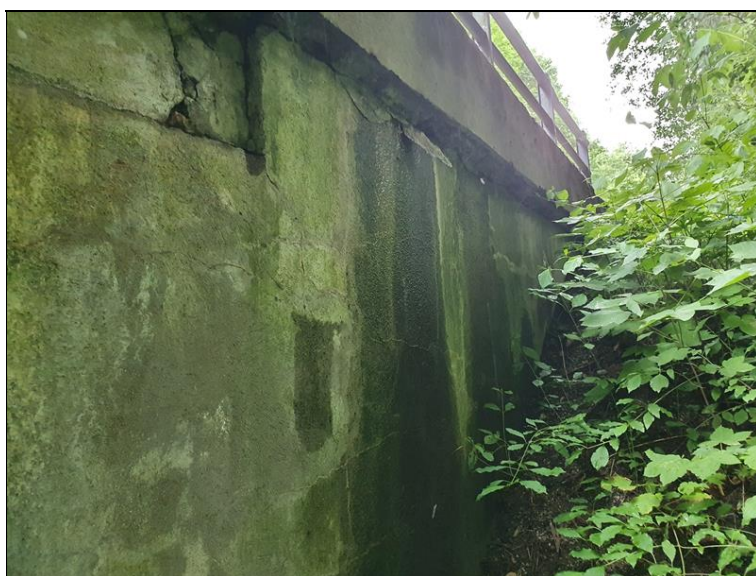
Průsaky na křídle
