ZÁVĚREČNÁ ZPRÁVA

III/4171 Bedřichovice – Šlapanice

Diagnostický průzkum vozovky

Datum zpracování: 9. 5. 2023

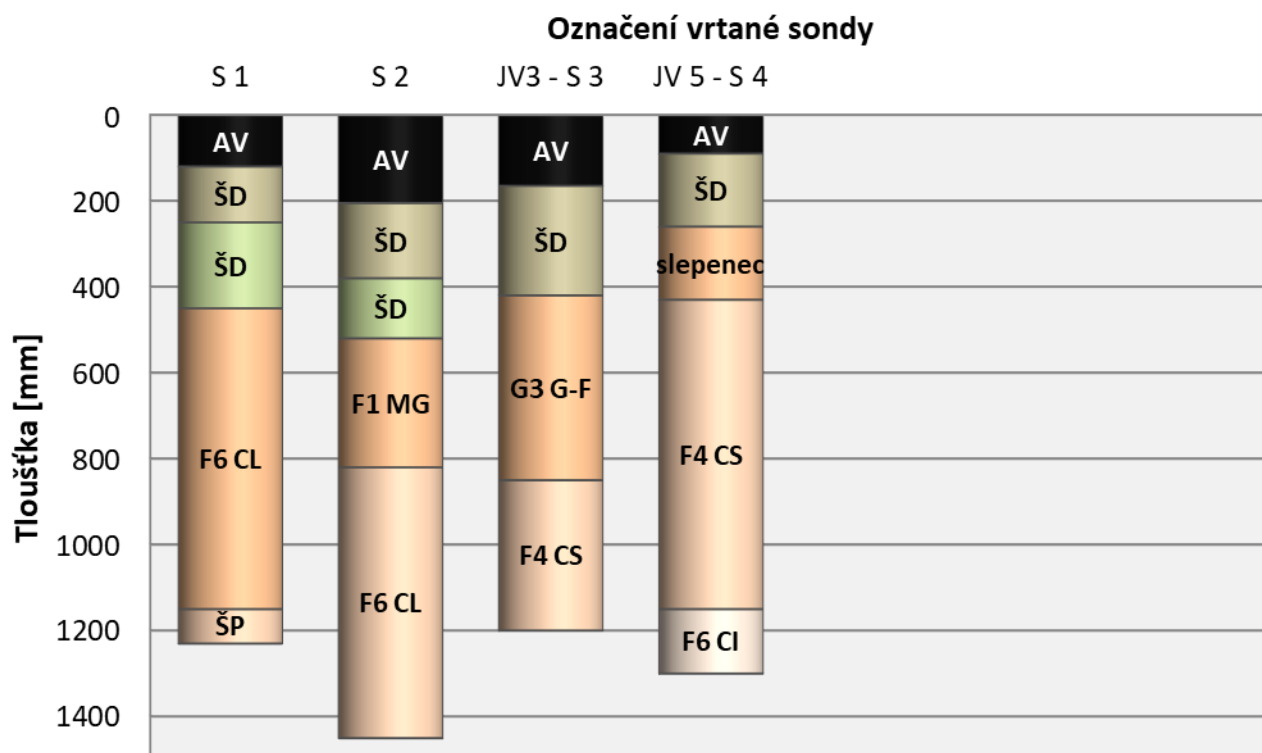
Graf 1: Sondy – tloušťky vrstev vozovky

Konstrukce vozovky se skládá z poškozených asfaltových vrstev proměnlivé tloušťky (90 - 205 mm). Pod asfaltovými vrstvami se nachází štěrkodrt různé tloušťky (170 - 330 mm), případně štěrk G3 G-F. Podloží tvoří jíla F4 CS, ve většině případů jíla F6 CL (nevhodná zemina do podloží vozovky).

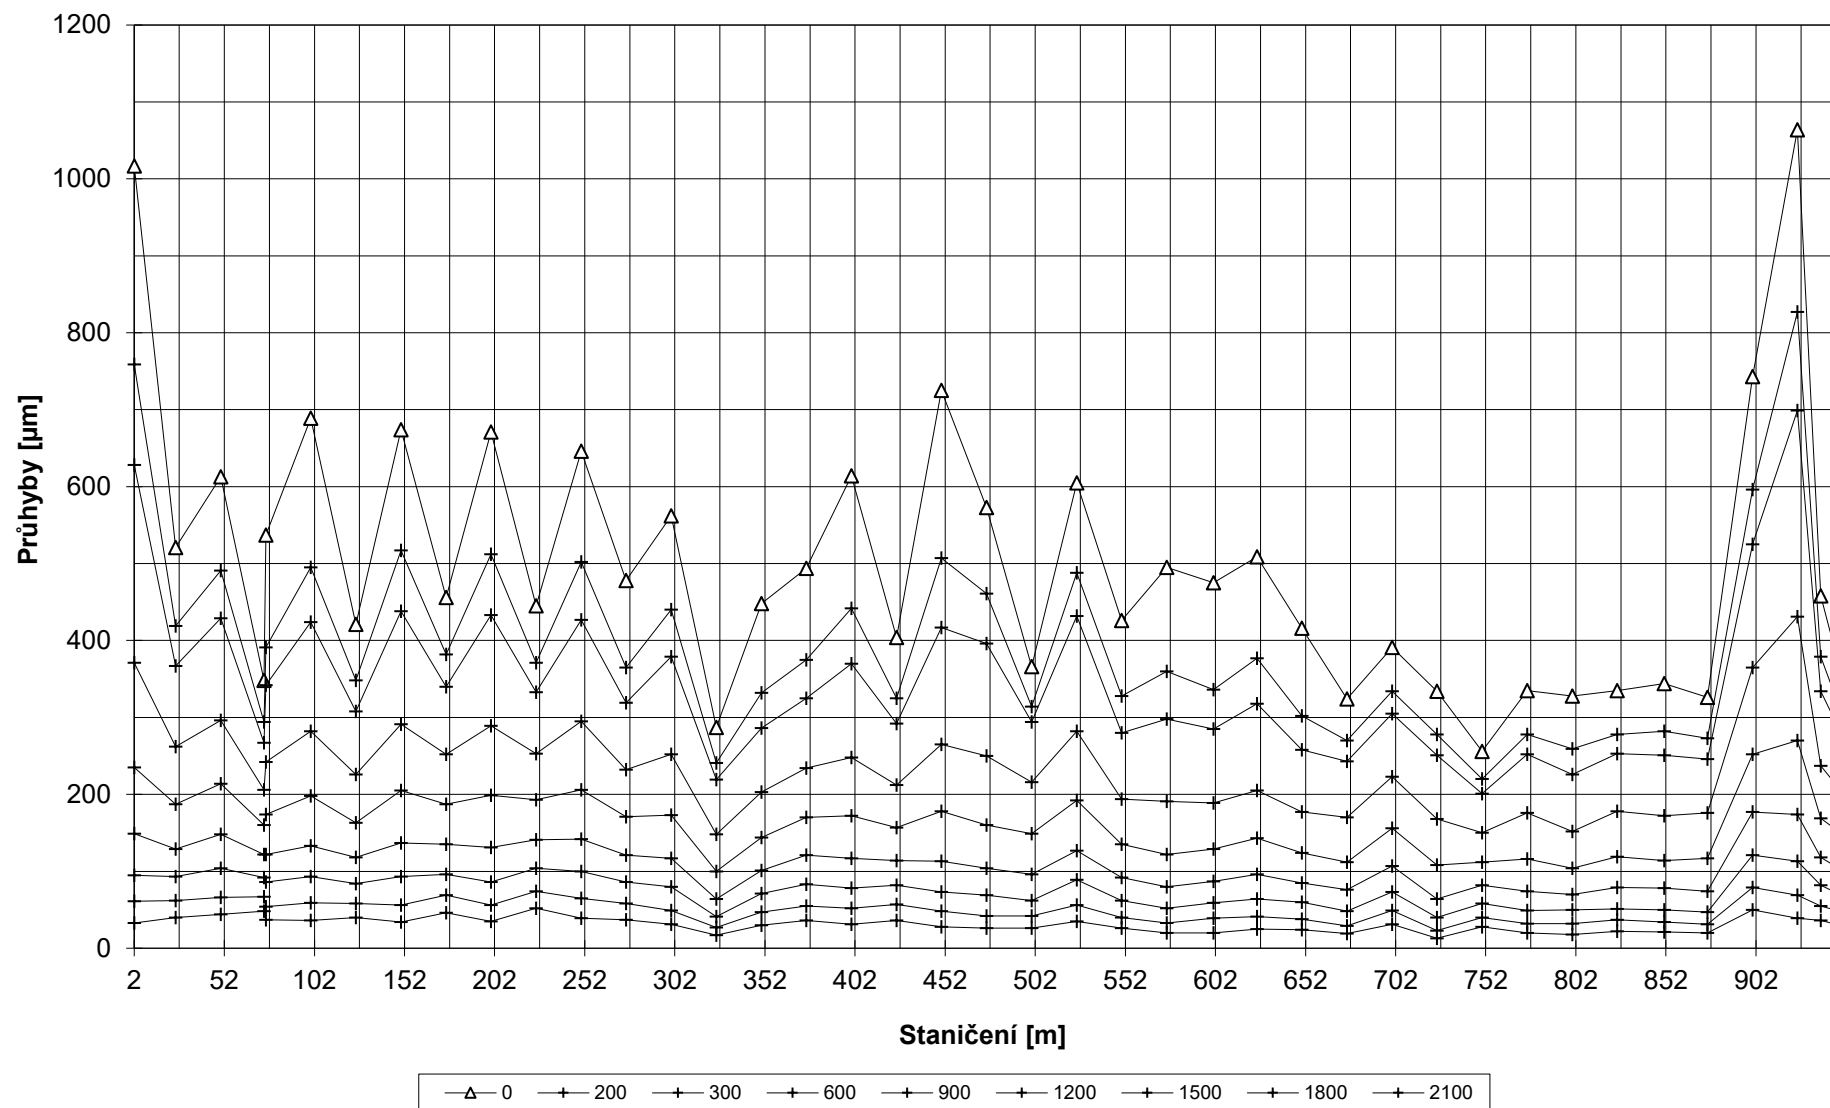
**Graf P2.1: Průběh průhybů na všech snímačích
III/4171 Bedřichovice - Šlapanice**

Analýza průhybů změřených rázovým zařízením FWD potvrdila nízkou únosnost s téměř zcela vyčerpanou zbytkovou životností vozovky. Zpětný výpočet prokázal nízké hodnoty rázových modulů pružnosti všech vrstev vozovky. Výjimku tvoří pouze únosná část vozovky v km 0,725 – 0,825 liniového staničení stavby.
