Most 04712-3

Most přes Lukový potok v Topolanech

HLAVNÍ PROHLÍDKA

Objekt: Most ev.č. 04712-3 (Most přes Lukový potok v Topolanech)

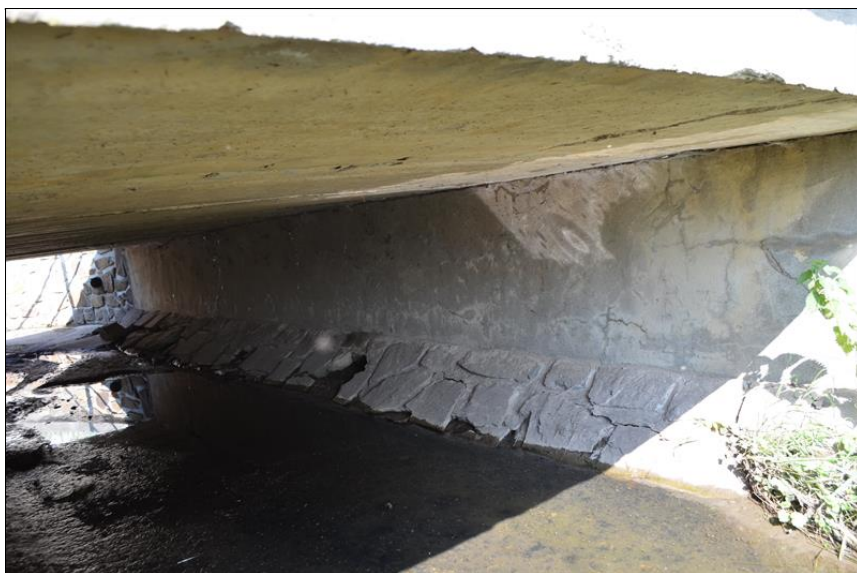
05_Pohled na OP1 a koryto.JPG

4.6 Území pod mostem a přístup. cesty

Odláždění koryta je porušené, spáry jsou vyplavené, místy chybí i kameny. Dno koryta je zanesené nánosy.

Vyčistit koryto od nánosů.

Provést opravu odláždění koryta.

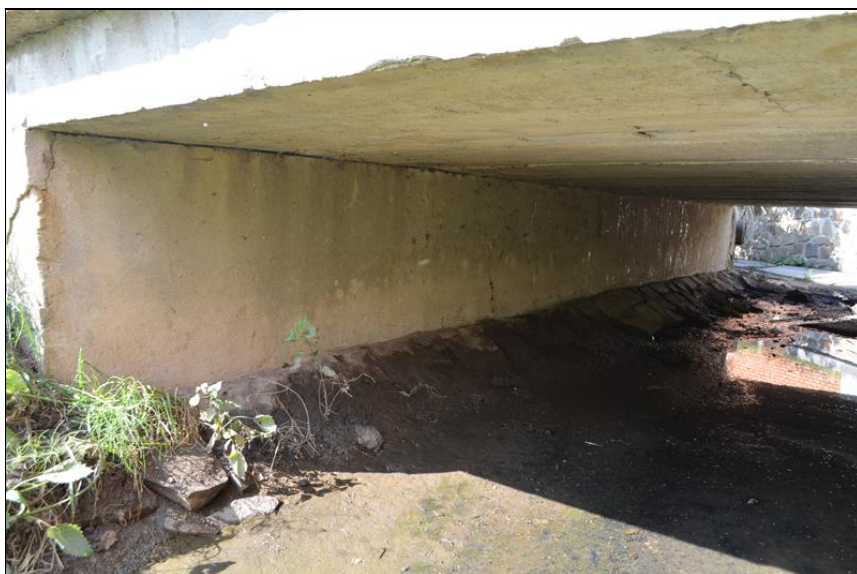
06_Pohled na OP2 a koryto.JPG

4.6 Území pod mostem a přístup. cesty

Odláždění koryta je porušené, spáry jsou vyplavené, místy chybí i kameny. Dno koryta je zanesené nánosy.

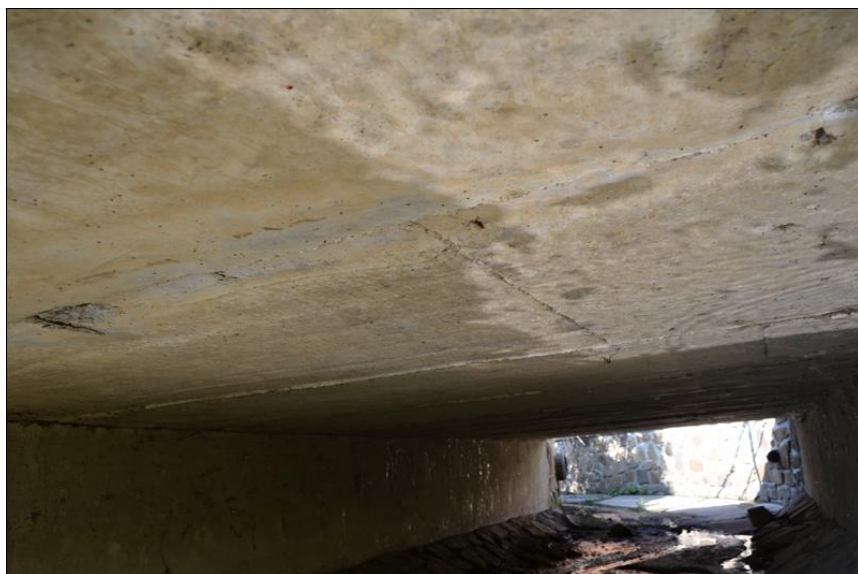
DSC_0756.JPG

2 Nosná konstrukce mostu (horní stavba)

Prefa nosníky jsou v dobrém stavu, ojediněle dochází k zatékání ve spárách mezi nosníky - zde stopy po zatékání a tvorba zeleného povlaku. Na boční strany krajních nosníků a přilehlé podhledy zatéká ve větším měřítku, stopy po zatékání z říms. Ojediněle je vidět obnažená výztuž - třmínky. S ohledem na skutečnost, že se jedná o prefabrikáty, je podhled nosníků nezvykle nerovný a zvlněný.

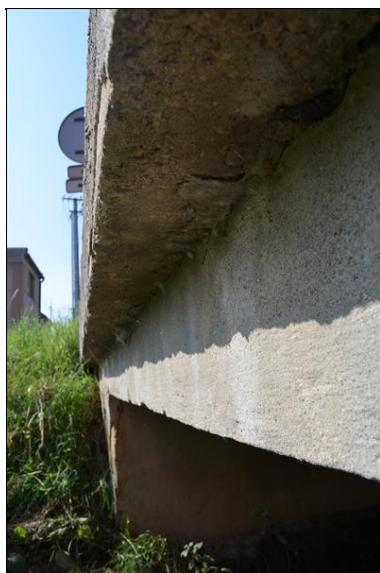
DSC_0757.JPG

3.3.1 římse

Betonový povrch říms je narušený, hrany se rozpadají. Římasy zarůstají mechem a lišejníky. V dilatačních spárách se uchycuje vegetace. Dochází k zatékání na podhled říms.

Na pravé římse obnažená výztuž

Zasnovat povrch chodníku a říms.

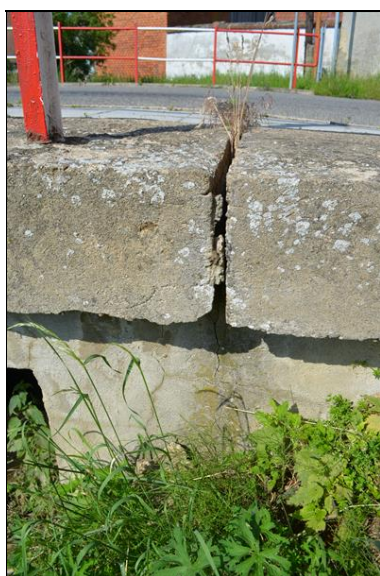
DSC_0758.JPG

1.2 Mostní podpěry křídla a čelní zdi

V omítce opěr se objevují pavučinové trhlinky. Na křídlech je omítka v horším stavu, místy prosakuje voda a omítka odpadá.

3.3.1 římse

Betonový povrch říms je narušený, hrany se rozpadají. Římasy zarůstají mechem a lišejníky. V dilatačních spárách se uchycuje vegetace. Dochází k zatékání na podhled říms.

Na pravé římse obnažená výztuž

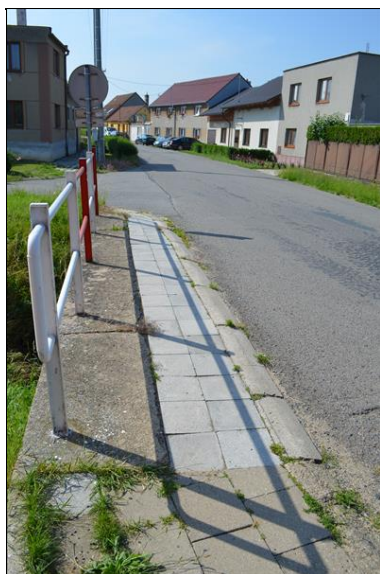
DSC_0759.JPG

3.2 Chodníky

Chodník s obrubníky je ve stejné výšce jako přilehlá vozovka. Obrubník vpravo je zcela utopený v živichých vrstvách. Spáry u obrubníků opraveného chodníku vpravo zarůstají vegetací

4.2 Zábradlí

Zábradlí je v poměrně dobrém stavu. Místa jsou nátěry porušeny a objevuje se povrchová koroze. Chybí svislá výplň zábradlí, zábradlí tedy nevyhovuje normě. Na pravém zábradlí zjištěna deformace dolního madla po nárazu.

Očistit od vegetace

Naplánovat provedení říms a nového zábradlí odpovídající normě.

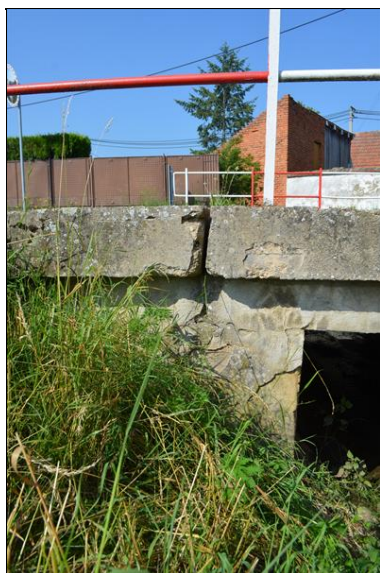
DSC_0760.JPG

1.2 Mostní podpěry křídla a čelní zdi

V omítce opěr se objevují pavučinové trhlinky. Na křídlech je omítka v horším stavu, místy prosakuje voda a omítka odpadává.

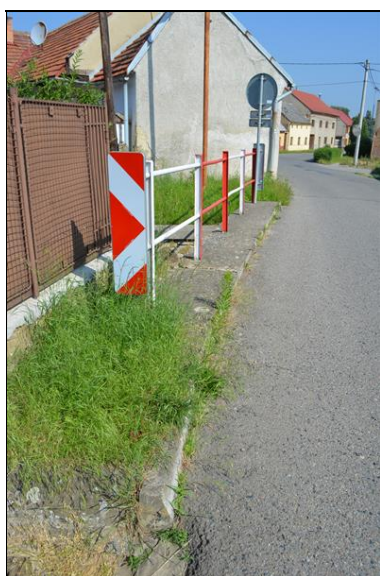
DSC_0761.JPG

3.1 Vozovka

Vozovka v poměrně dobrém stavu pouze s drobnými opravami. Příčné trhliny ve vozovce nad konci NK nebyly zjištěny. Na styku s pravou římsou začíná zarůstat trávou.

3.2 Chodníky

Chodník s obrubníky je ve stejné výšce jako přilehlá vozovka. Obrubník vpravo je zcela utopený v živichých vrstvách. Spáry u obrubníků opraveného chodníku vpravo zarůstají vegetací

4.2 Zábradlí

Zábradlí je v poměrně dobrém stavu. Místa jsou nátěry porušeny a objevuje se povrchová koroze. Chybí svislá výplň zábradlí, zábradlí tedy nevyhovuje normě. Na pravém zábradlí zjištěna deformace dolního madla po nárazu.

Vyčistit krajnice vozovky.

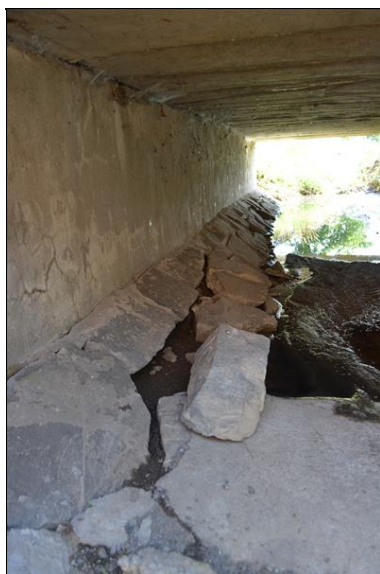
DSC_0762.JPG

4.6 Území pod mostem a přístup. cesty

Odláždění koryta je porušené, spáry jsou vyplavené, místy chybí i kameny. Dno koryta je zanesené nánosy.

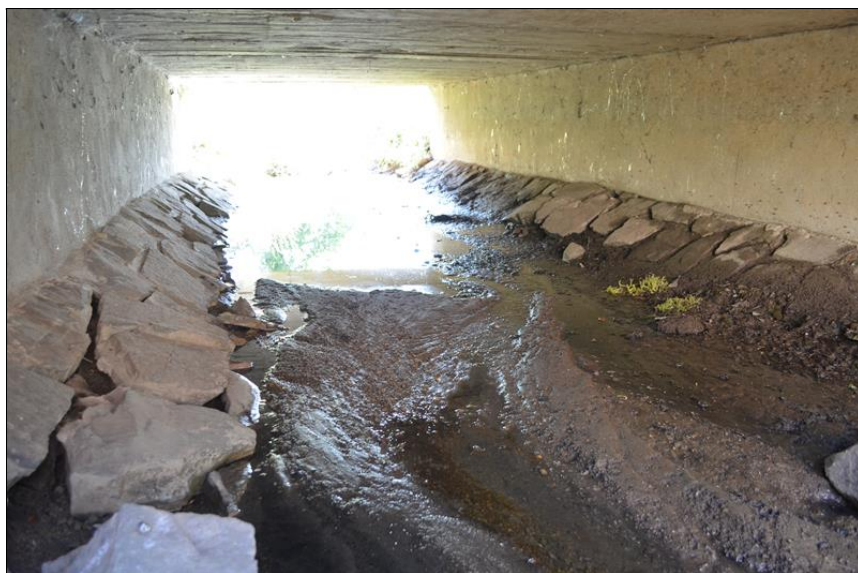
DSC_0763.JPG

4.6 Území pod mostem a přístup. cesty

Odláždění koryta je porušené, spáry jsou vyplavené, místy chybí i kameny. Dno koryta je zanesené nánosy.

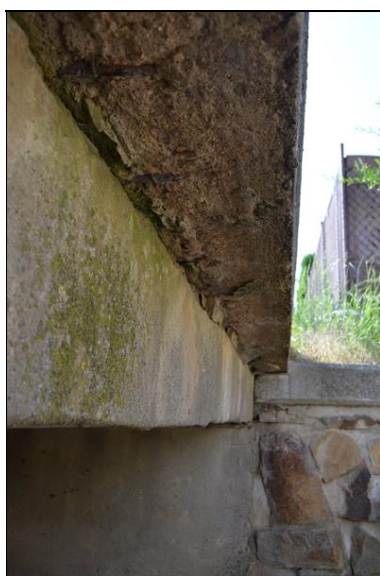
DSC_0764.JPG

3.3.1 římse

Betonový povrch římse je narušený, hrany se rozpadají. Římse zarůstají mechem a lišejníky. V dilatačních spárách se uchycuje vegetace. Dochází k zatékání na podhled římse.

Na pravé římse obnažená výztuž

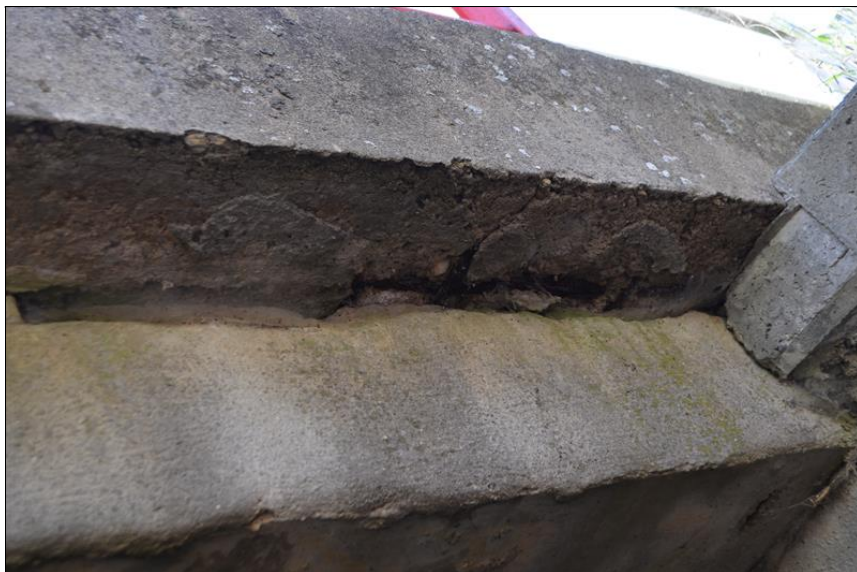
DSC_0765.JPG

3.3.1 římse

Betonový povrch říms je narušený, hrany se rozpadají. Římky zarůstají mechem a lišejníky. V dilatačních spárách se uchycuje vegetace. Dochází k zatékání na podhled říms. Na pravé římse obnažená výztuž
