# **Most 37728-3**

Most přes Velkou Hanou v Dědicích

## **HLAVNÍ PROHLÍDKA**

Datum provedení prohlídky: 22.4.2020

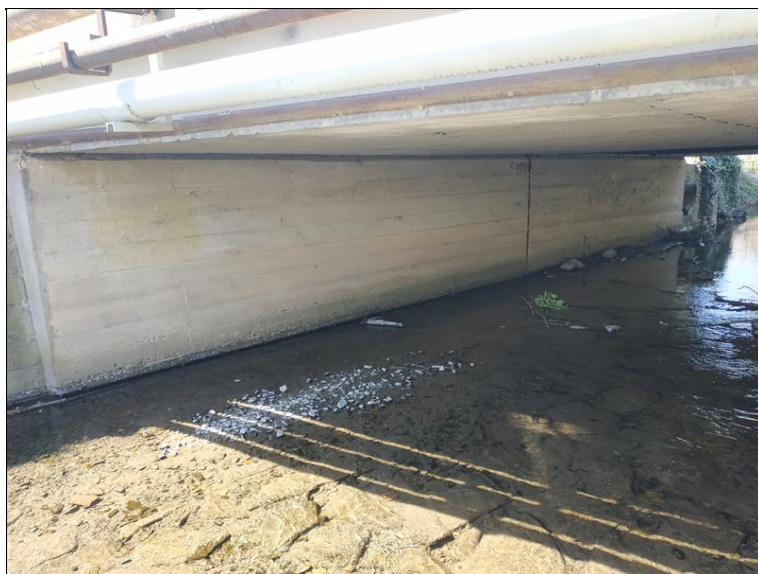
Pohled na OP2 zleva.jpg

Beton opěr je místy degradován, v úrovni vodního toku erodován při OP1 na návodní straně. Pracovní spára zatěsněna bez poruch. V kamenné přizdívce v patě opěry jsou místy vydrolené spáry, nicméně skrze zanesené koryto stav přizdívky nelze podrobněji prozkoumat.

| [4] | 1.2 | Mostní podpěry křídla a čelní zdi | Provést sanaci betonových pohledových ploch opěr a provést přespárování kamenného zdiva při patách opěr v úrovni hladiny vodního toku. |

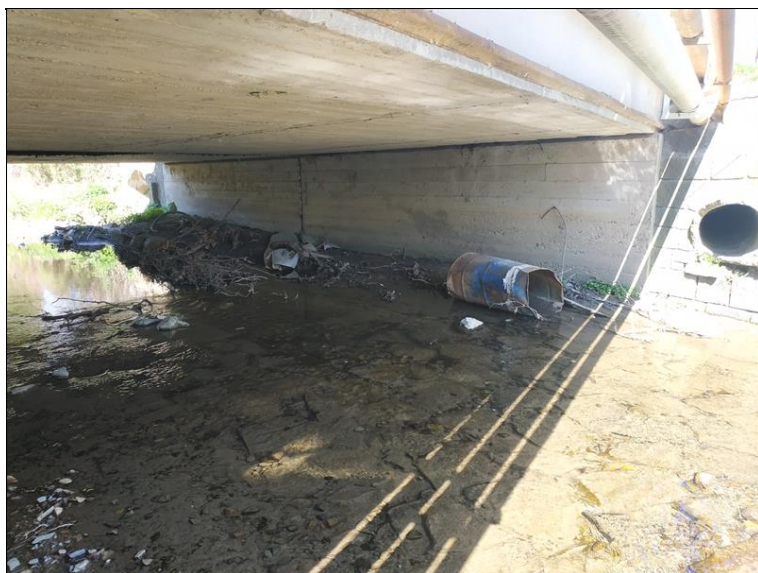
Pohled na OP1 zleva.jpg

Beton opěr je místy degradován, v úrovni vodního toku erodován při OP1 na návodní straně. Pracovní spára zatěsněna bez poruch. V kamenné přizdívce v patě opěry jsou místy vydrolené spáry, nicméně skrze zanesené koryto stav přizdívky nelze podrobněji prozkoumat.

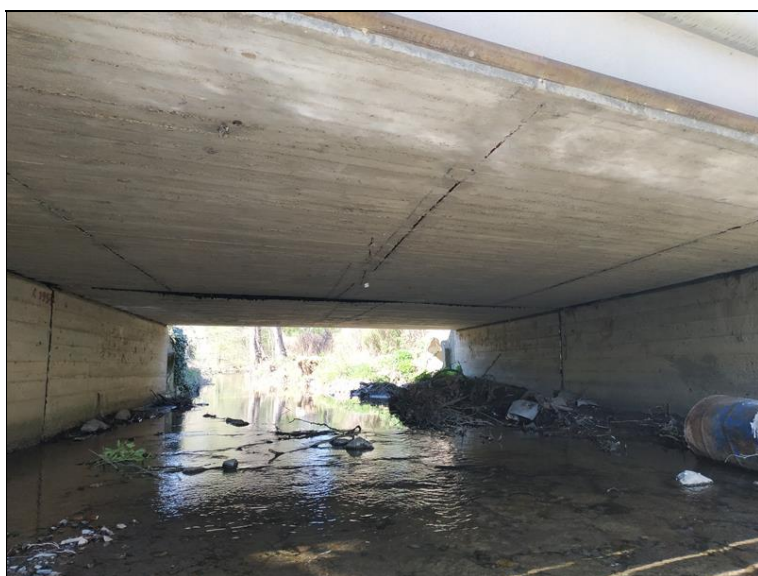
Podhled zleva.jpg

Koryto vodního toku je zanesené. Kamenná dlažba místy rozrušená. Příčný práh na povodní straně mostu je částečně rozpadnut.

| [6] | 4.6 | Území pod mostem a přístup. cesty | Provést pročištění koryta vodního toku od nánosů pod mostem. |

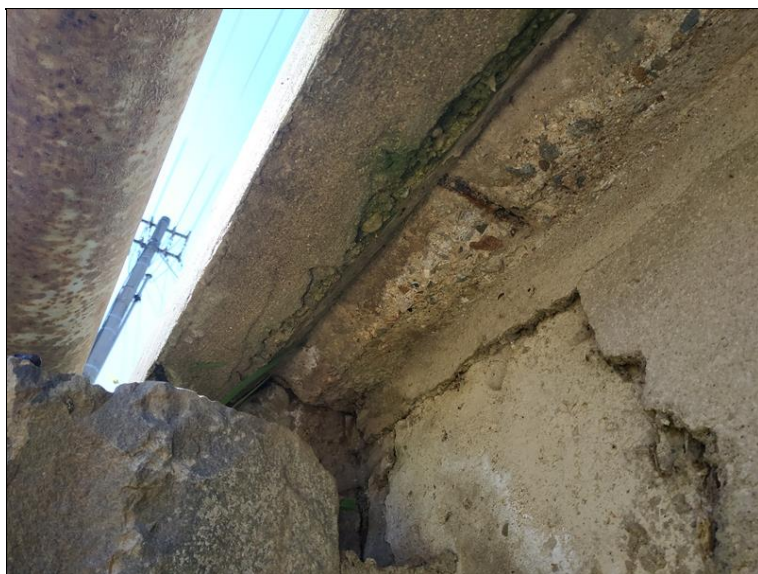
Odprýsknutí omítky na levém lici NK u OP2.jpg

| [1] | 2.1 | Nosná konstrukce | Provést sanaci pohledových ploch nosné konstrukce a zapravení lokálně obnažené korodující betonářské výztuže. |

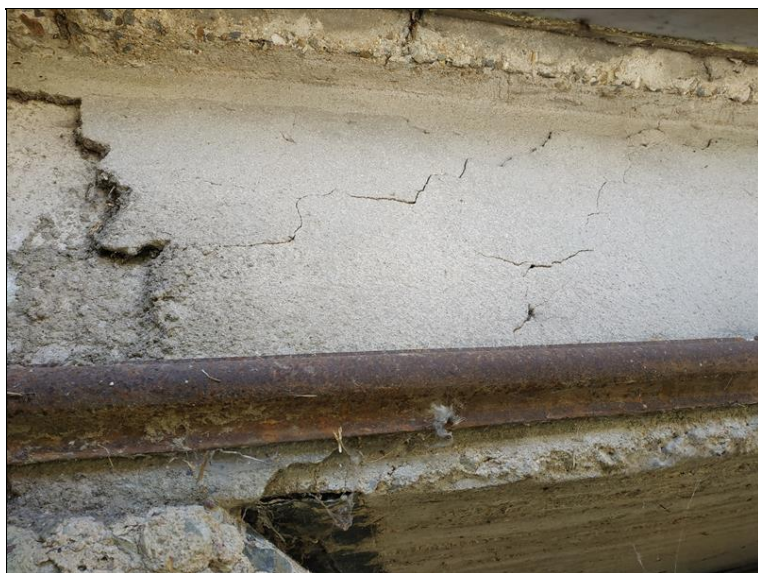
Trhliny v omítce na levém lici NK u OP2.jpg

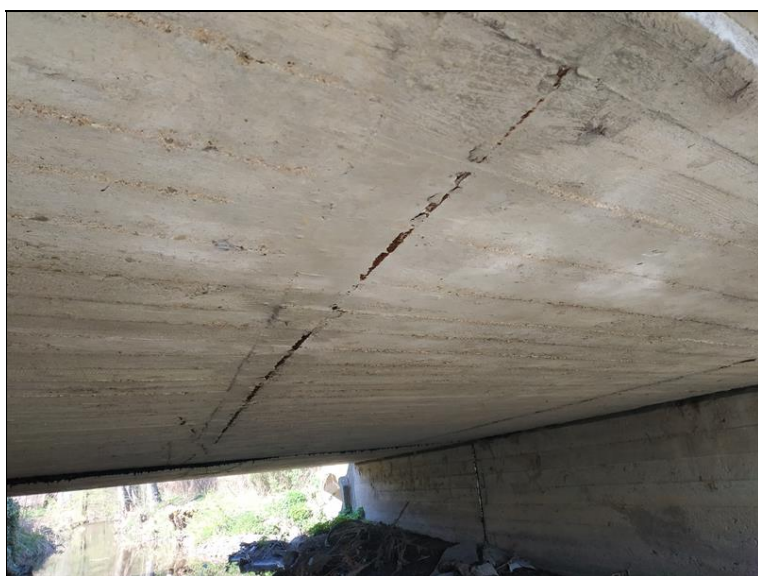
Nedostatečná krycí vrstva u příčné výztuže.jpg

ŽB deska bez viditelných průsaků a zamáčení. Na pohledu NK je viditelná propadlá zkorodovaná konstrukční výztuž. V levé části mostu je odhalena podélná výztuž a dochází k její korozi v důsledku nedostatečného krytí betonu. V pravé části mostu při OP1 došlo k lokálnímu odprýsku krycí vrstvy a korozi podélné výztuže. Podélná pracovní spára desky přetěsněna asfaltovou zálivkou, dochází k odloupení povrchové vrstvy betonu. Na pravý bok NK zatéká a došlo k lokálnímu odhalení výztuže.

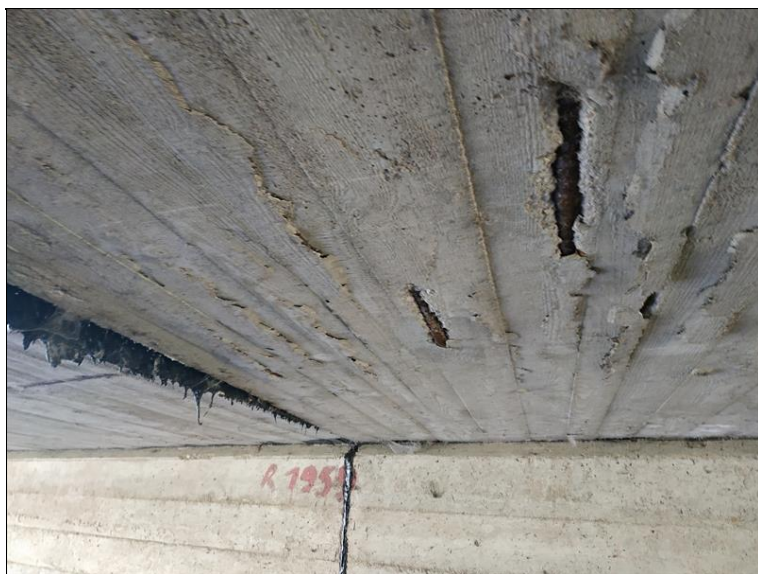
Nedostatečná krycí vrstva u podélné výztuže a její koroze.jpg

ŽB deska bez viditelných průsaků a zamáčení. Na pohledu NK je viditelná propadlá zkorodovaná konstrukční výztuž. V levé části mostu je odhalena podélná výztuž a dochází k její korozi v důsledku nedostatečného krytí betonu. V pravé části mostu při OP1 došlo k lokálnímu odprysku krycí vrstvy a korozi podélné výztuže. Podélná pracovní spára desky přetěsněna asfaltovou zálivkou, dochází k odloupení povrchové vrstvy betonu. Na pravý bok NK zatéká a došlo k lokálnímu odhalení výztuže.

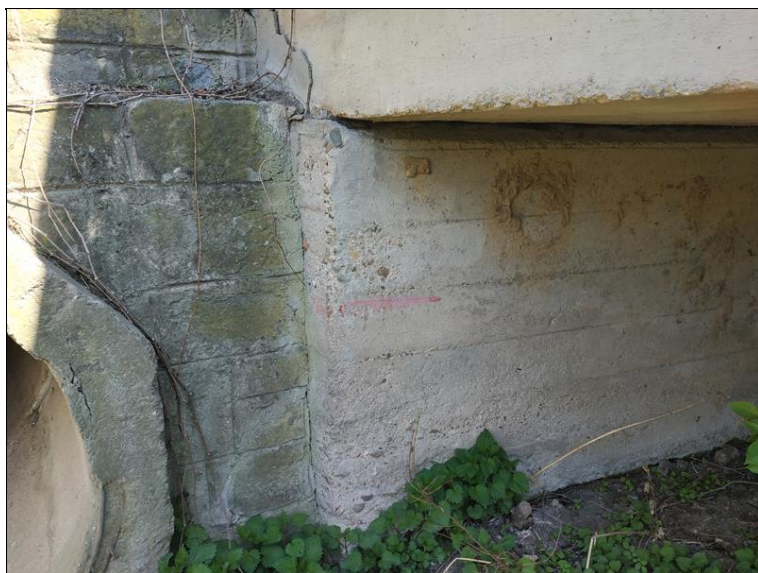
| [1.2] | 1.2 | Mostní podpěry křídla a čelní zdi | Beton opěr je místy degradován, v úrovni vodního toku erodován při OP1 na návodní straně. Pracovní spára zatěsněna bez poruch. V kamenné přizdívce v patě opěry jsou místy vydrolené spáry, nicméně skrze zanesené koryto stav přizdívky nelze podrobněji prozkoumat. |

Degradace betonu OP1.jpg

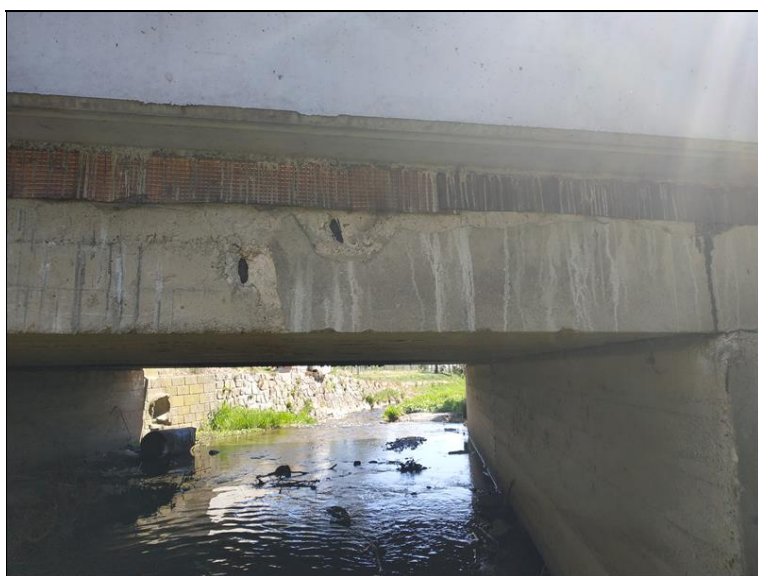
Zatékání na pravý bok NK a lokální odhalení výztuže.jpg

ŽB deska bez viditelných průsaků a zamáčení. Na pohledu NK je viditelná propadlá zkorodovaná konstrukční výztuž. V levé části mostu je odhalena podélná výztuž a dochází k její korozi v důsledku nedostatečného krytí betonu. V pravé části mostu při OP1 došlo k lokálnímu odprysku krycí vrstvy a korozi podélné výztuže. Podélná pracovní spára desky přetěsněna asfaltovou zálivkou, dochází k odloupení povrchové vrstvy betonu. Na pravý bok NK zatéká a došlo k lokálnímu odhalení výztuže.

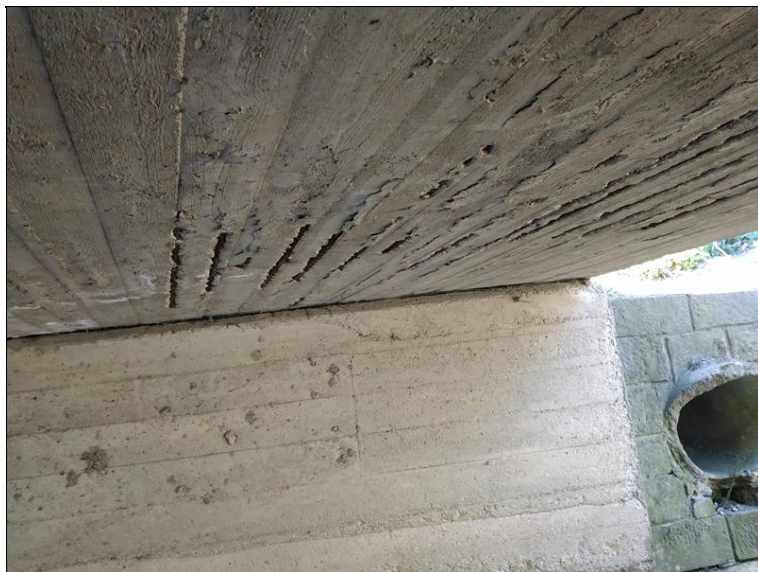
Nedostatečná krycí vrstva u podélné výztuže a její koroze 2.jpg

ŽB deska bez viditelných průsaků a zamáčení. Na pohledu NK je viditelná propadlá zkorodovaná konstrukční výztuž. V levé části mostu je odhalena podélná výztuž a dochází k její korozi v důsledku nedostatečného krytí betonu. V pravé části mostu při OP1 došlo k lokálnímu odprysku krycí vrstvy a korozi podélné výztuže. Podélná pracovní spára desky přetěsněna asfaltovou zálivkou, dochází k odloupení povrchové vrstvy betonu. Na pravý bok NK zatéká a došlo k lokálnímu odhalení výztuže.

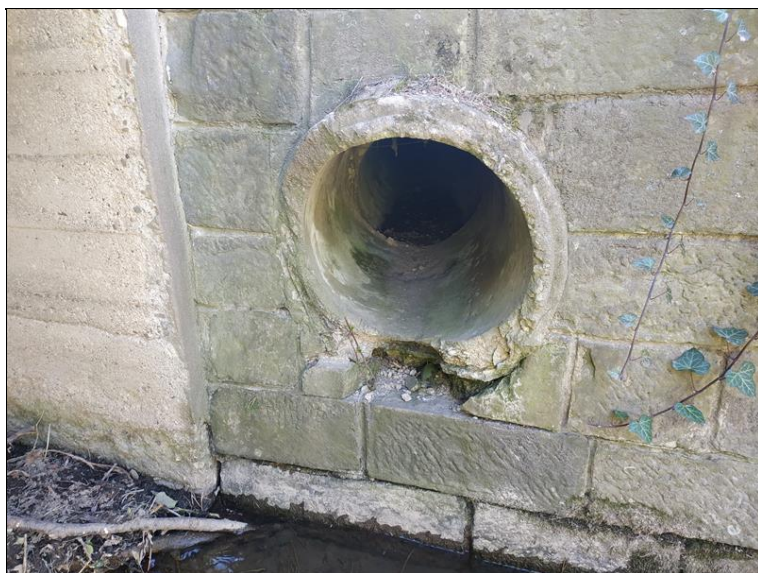
Zatékání na nábrežní zídce u OP2 vpravo a vydrolení spár kamenného zdiva.jpg

Beton opěr je místy degradován, v úrovni vodního toku erodován při OP1 na návodní straně. Pracovní spára zatěsněna bez poruch. V kamenné přizdívce v patě opěry jsou místy vydrolené spáry, nicméně skrze zanesené koryto stav přizdívky nelze podrobněji prozkoumat.

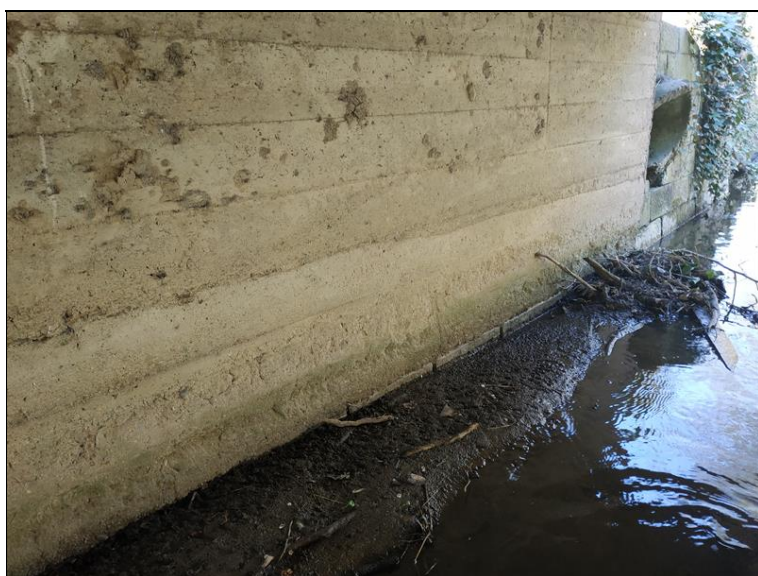
Zatékání na OP2 a degradace betonu.jpg

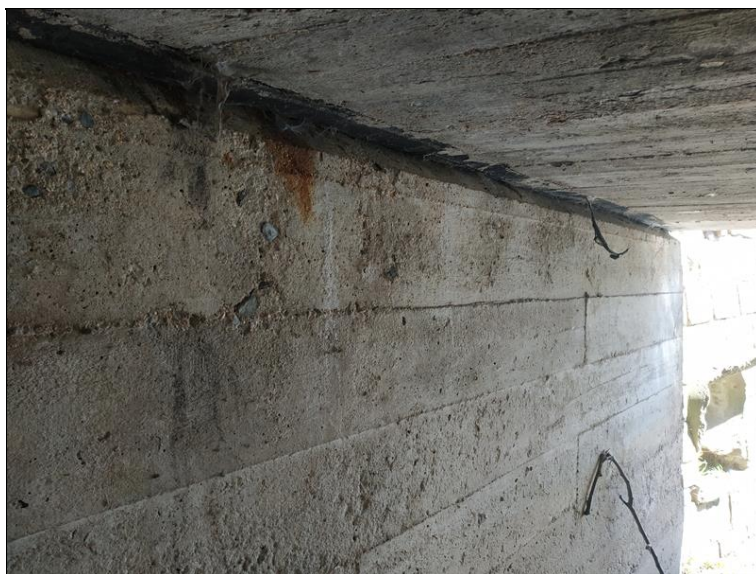
Lokální průsak vody pod úložným prahem na OP2.jpg

Beton opěr je místy degradován, v úrovni vodního toku erodován při OP1 na návodní straně. Pracovní spára zatěsněna bez poruch. V kamenné přizdívce v patě opěry jsou místy vydrolené spáry, nicméně skrze zanesené koryto stav přizdívky nelze podrobněji prozkoumat.

Lokální průsak vody na opěry skrze úložné prahy

| [2] | 2.2 | Ložiska, klouby | Provést sanaci pohledových ploch nosné konstrukce a zapravení lokálně obnažené korodující betonářské výztuže. |

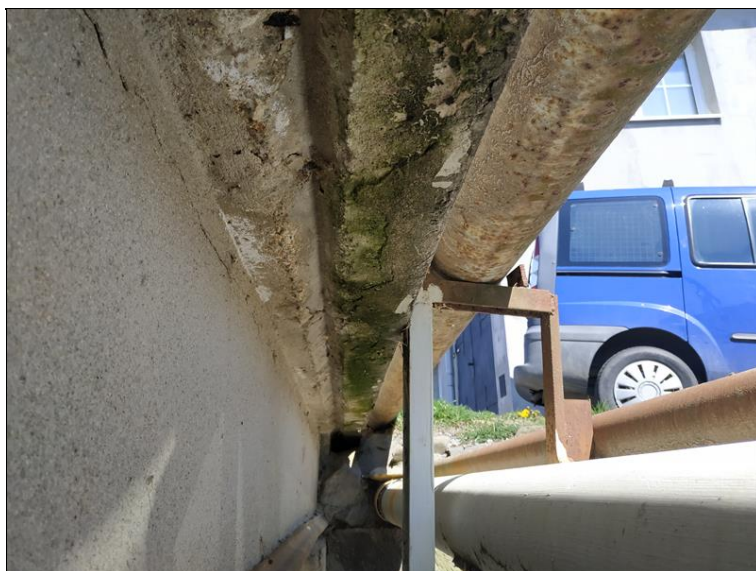
Potečený spodní líc levé římsy.jpg

Výplň dilatačních spár vykazuje lokálně nedostatečnou přilnavost k betonu, díky čemuž dochází k zatékání vody na boky NK a degradaci betonu. Levostranná římsa na spodním líci potečená.

| [5] | 3.3.1 | římša | Provést opravu přetěsnění spár v římsách |

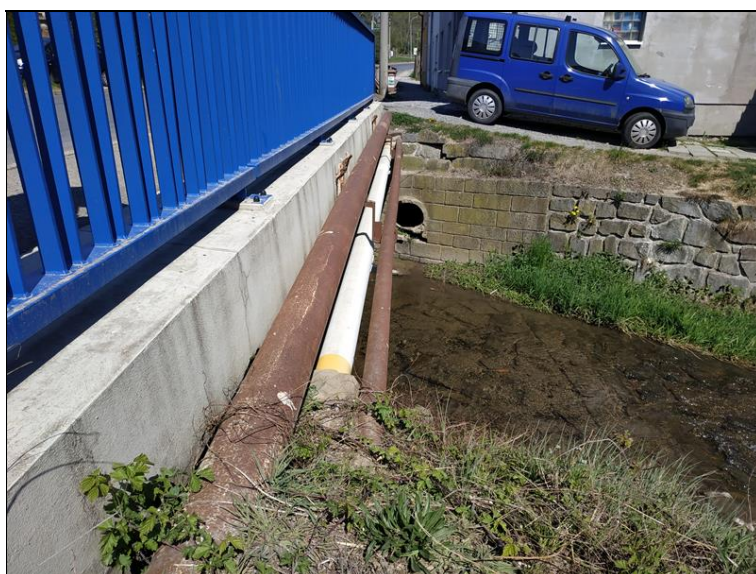
Koroze kovových chrániček vlevo.jpg

Chráničky a jejich úchyty jsou zkorodované.

| [3] | 4.7 | Cizí zařízení | Obnovit PKO chrániček včetně uchycení na NK. |

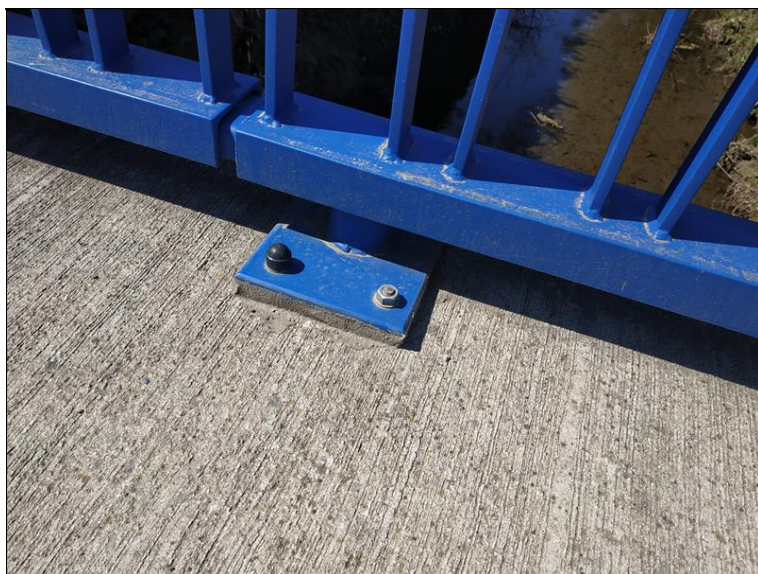
Chybějící krytka šroubu uchycení pravého zábradlí.jpg

Zábradlí je v dobrém stavu, pouze na pravé straně chybí krytka šroubu na jednom kotevním plechu.

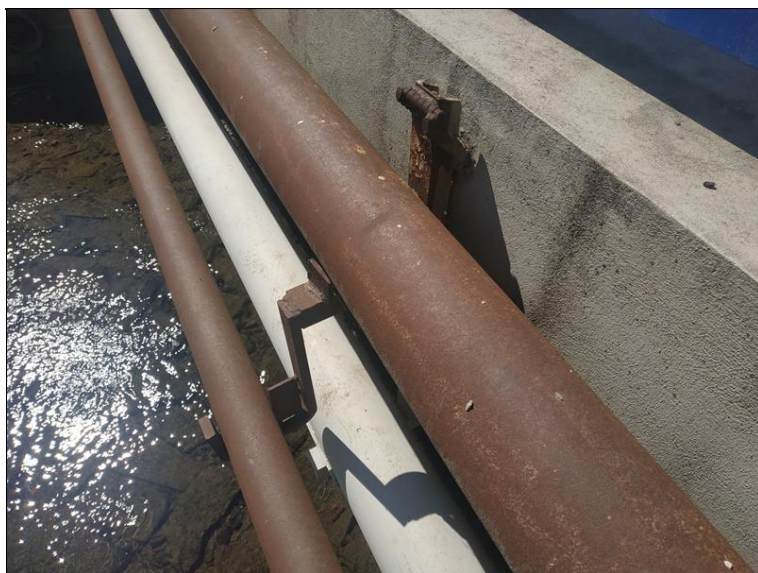
Koroze konzol vynášejících chráničky.jpg

Chráničky a jejich úchyty jsou zkorodované.

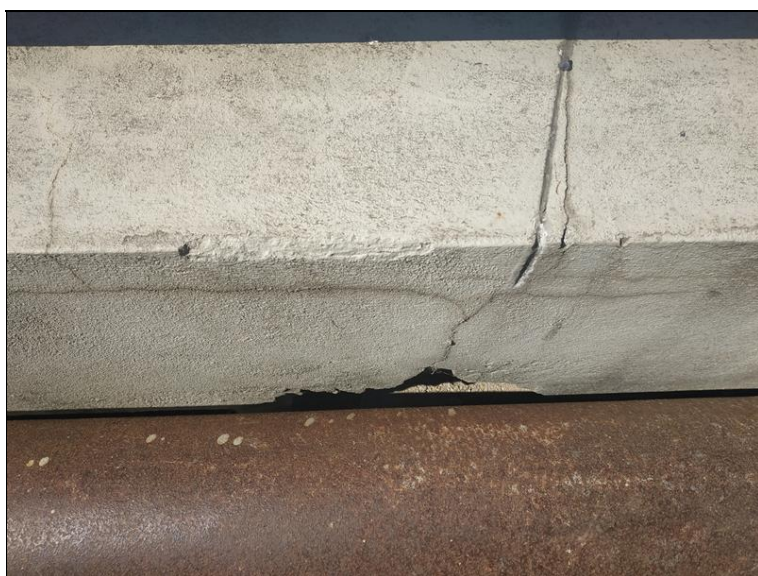
Lokální degradace betonu levé řimsy.jpg

Výplň dilatačních spár vykazuje lokálně nedostatečnou přilnavost k betonu, díky čemuž dochází k zatékání vody na boky NK a degradaci betonu. Levostranná řimsa na spodním líci potečená.
