Most přes Miroslavku v Troskotovicích

HLAVNÍ PROHLÍDKA

Objekt: Most ev.č. 39612-5 (Most přes Miroslavku v Troskotovicích)

Datum provedení prohlídky: 1.8.2022

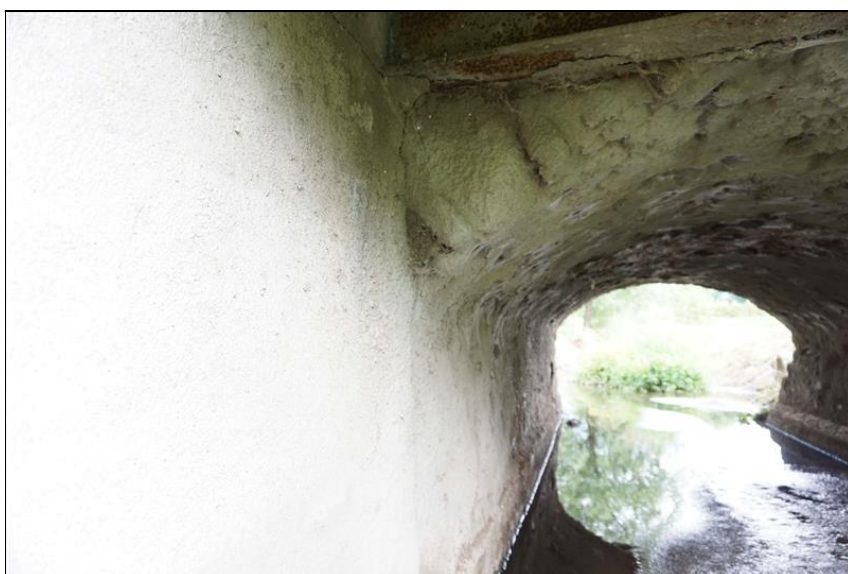
[1.2] 1.2 Mostní podpěry křídla a čelní zdi Stav obou opěr nelze po provedení torkrétu zodpovědně stanovit. Na povrchu jsou zjevné mapy a výluhy.

Pohled na opěru OP1 z pravé strany.

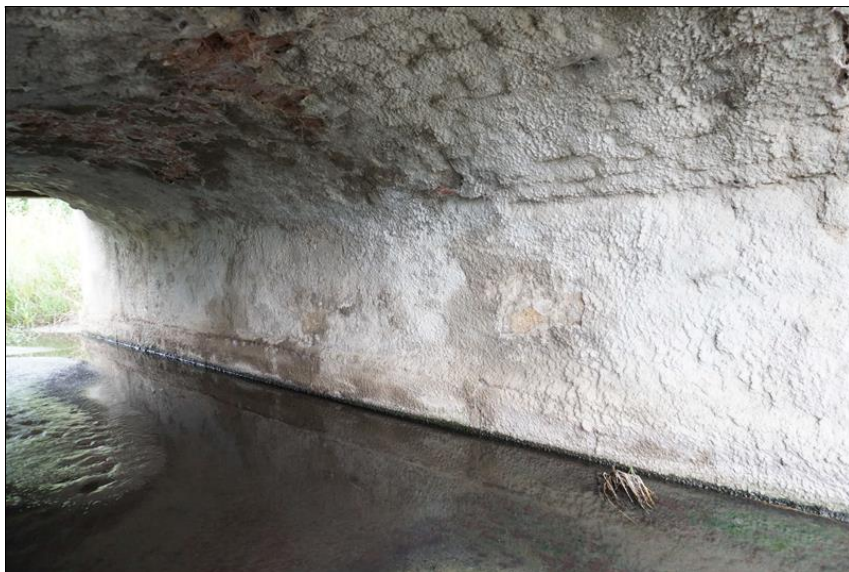
Pohled na opěru OP1 z levé strany.

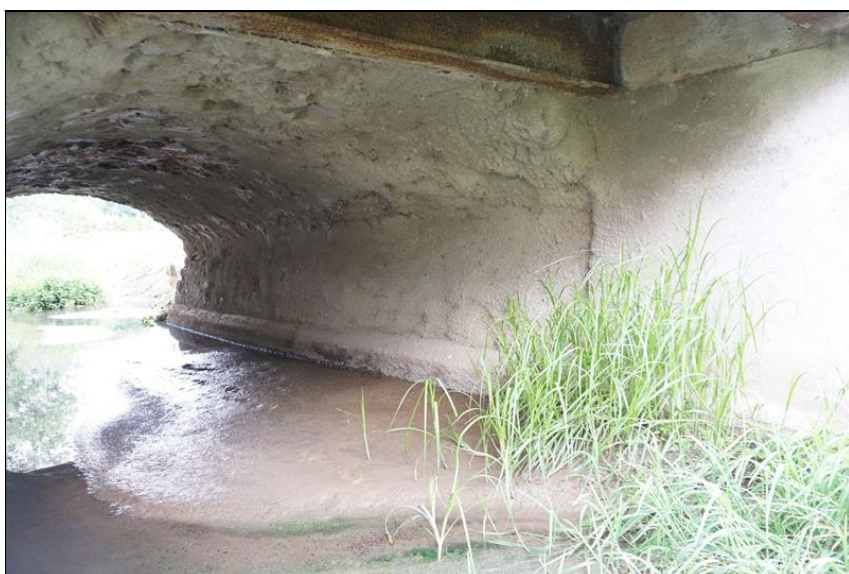
Pohled na opěru OP2 z pravé strany.

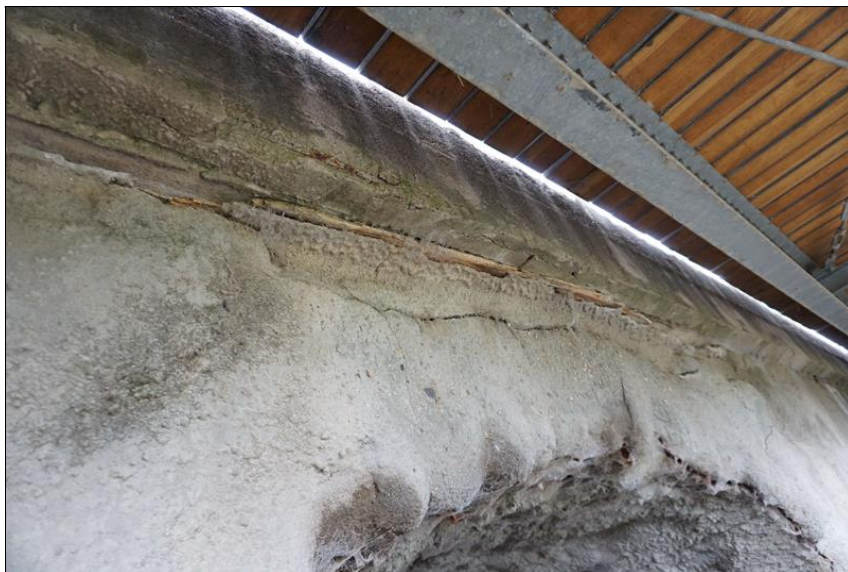
[2.1] 2.1 Nosná konstrukce Na podhledu nosné konstrukce jsou viditelné stopy promáčení. Na podhledu nosné konstrukce jsou viditelné podélné trhliny. Na ocelových nosnících dochází ke korozi. V omítce na podhledu NK jsou zřejmé stopy zamáčení, místy dochází k odpadávání torkrétu a jsou zde viditelné trhliny. Stav nelze po provedení torkrétu zodpovědně stanovit, dá se předpokládat, že stav klenby pod torkretem bude špatný.

Detail levého čela klenby, mnohačetné trhliny v torkretu.

[2]	2.1	Nosná konstrukce	Zásadní oprava mostu nemá z ekonomického hlediska s ohledem na stavební stav a celkovou koncepci smysl. Doporučujeme zahájit projekční a přípravné práce na novém mostu. Nechat vypracovat hydrotechnický výpočet, jestli by nestačila náhrada (násobným) propustkem. Případně použít tubosider.
-----	-----	------------------	--

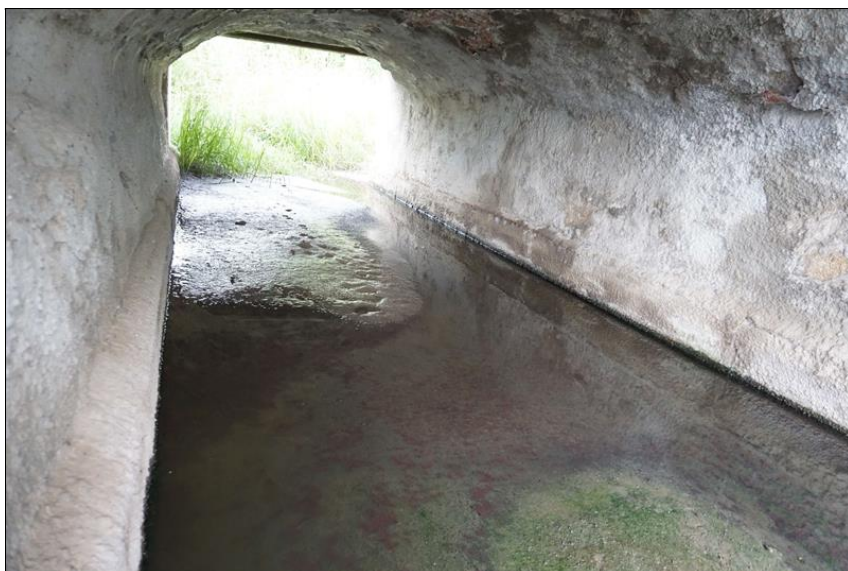
[4.1]	4.8	Odvodnění	Bez závad.
[4.2]	4.2	Zábradlí	Zábradlí nenormové, drobné deformace.
[4.3]	4.3	Dopravní značení, označení objektu	Bez závad.
[4.4]	4.6	Území pod mostem a přístup. cesty	Koryto toku mírně zaneseno, prostor okolo mostu zarostlý vegetací.

Pohled na tok pod mostem

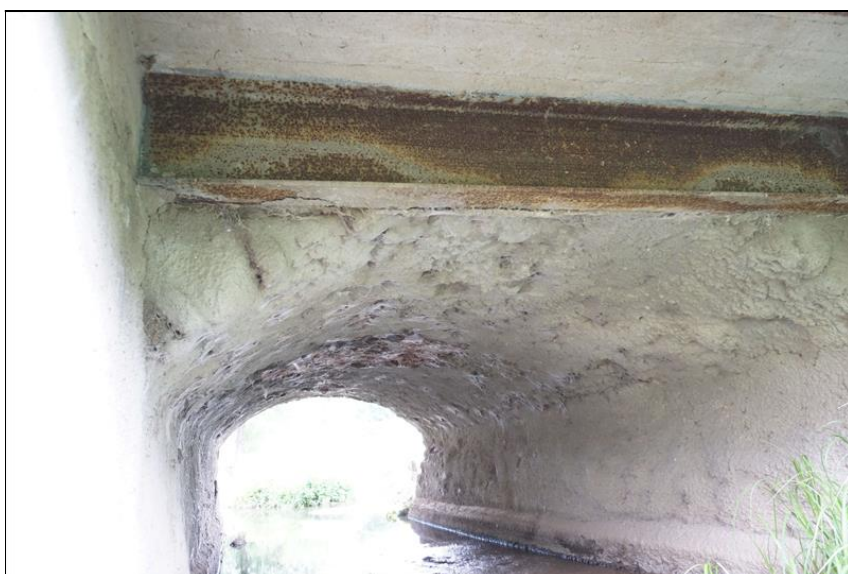
Podhled nosné konstrukce z pravé strany.

[1]	2.1	Nosná konstrukce	Obnovit PKO ocelových nosníků.
-----	-----	------------------	--------------------------------

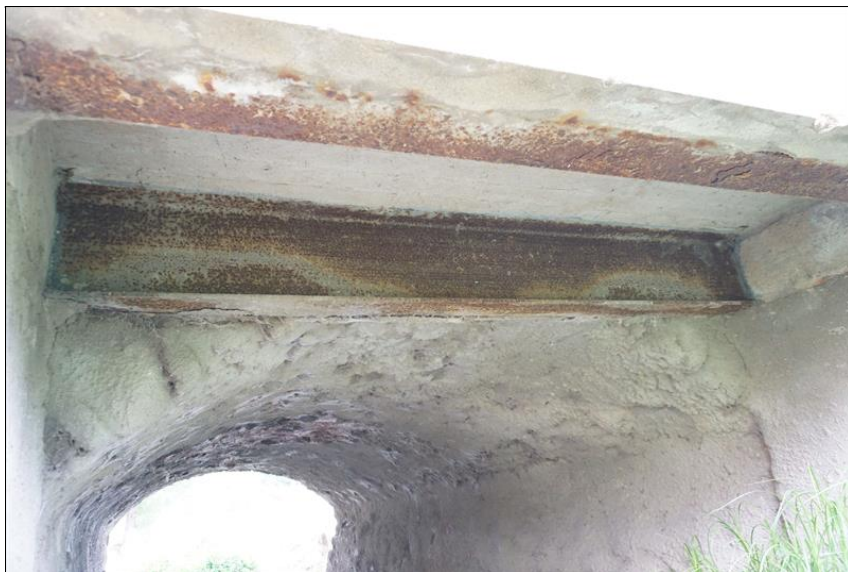
Podhled nosné konstrukce z pravé strany.

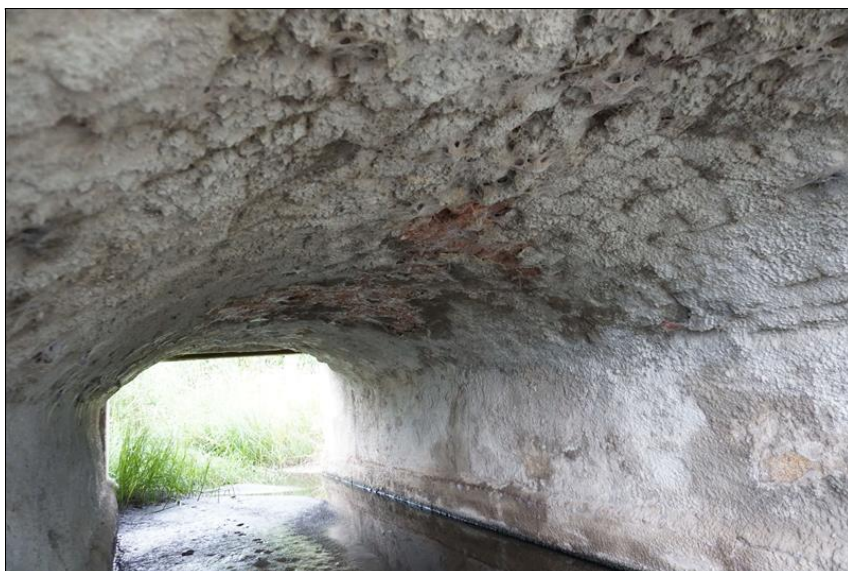
Podhled nosné konstrukce z levé strany.

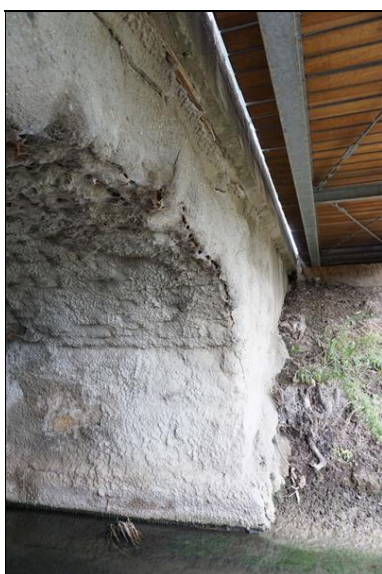
Detail levého čela klenby, podélná trhlina na celou délku čela.

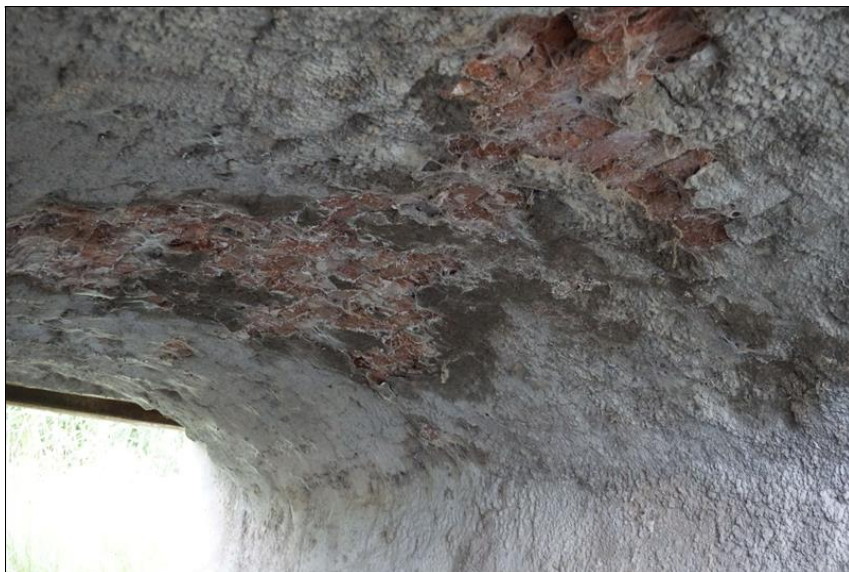
Detail pohledu nosné konstrukce,
odpadaný torkret.
