# **Most 3775-1**

Most přes Besének u Dolních Žlebů

## **HLAVNÍ PROHLÍDKA**

Datum provedení prohlídky: 14.6.2022

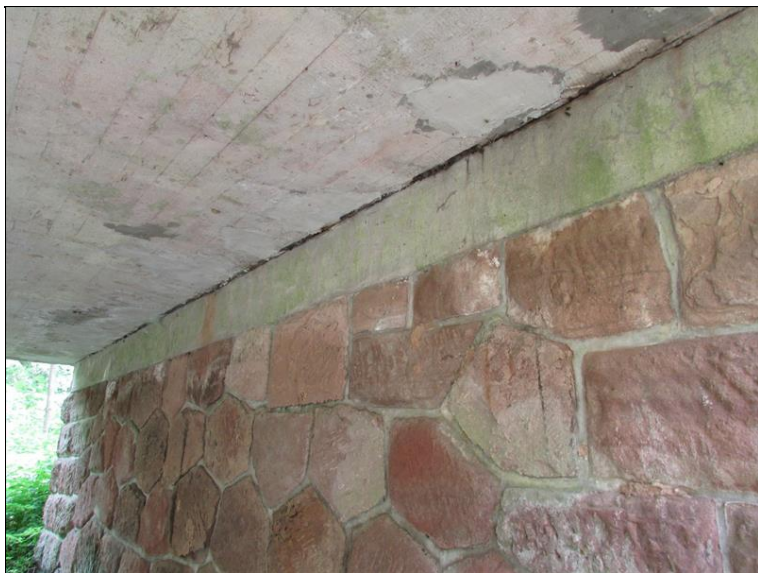
Úložný práh OP2

| [1.1] 1.2 | Mostní podpěry křídla a čelní zdi | Opěry i křídla jsou provlhlé. Na úložné prahy zatéká dilatacemi. v úložných prazích jsou zvodnělé vodorovné trhliny. U úložného prahu na opěře 2 vlevo - na návodní straně je svislá prasklina, statika ale narušena není. |

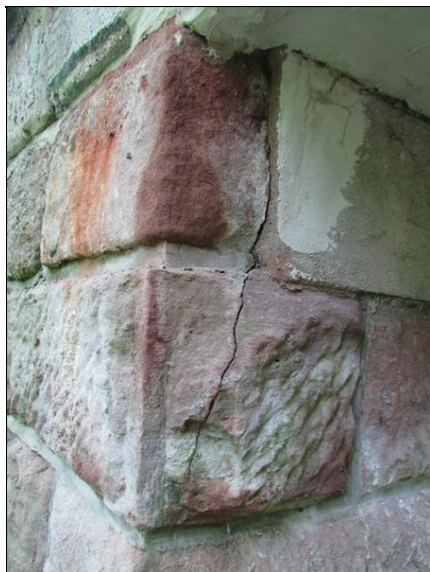
Trhlina v Op2 vlevo

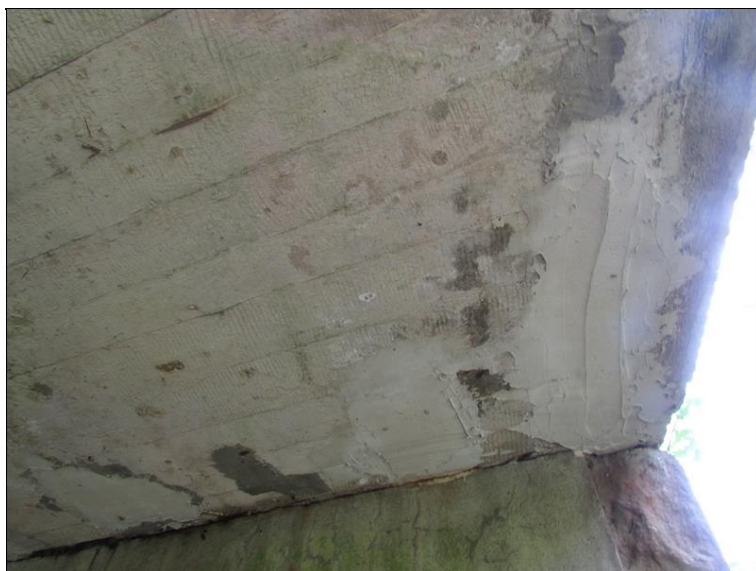
| [2.1] 2.1 | Nosná konstrukce | Odhalená korodující výztuž na pravé straně desky zapravena. Na podhledu NK u opěr zvodnělé mapy - stopy po zatékání skrz dilatační spáru |

Vyspravený pohled NK

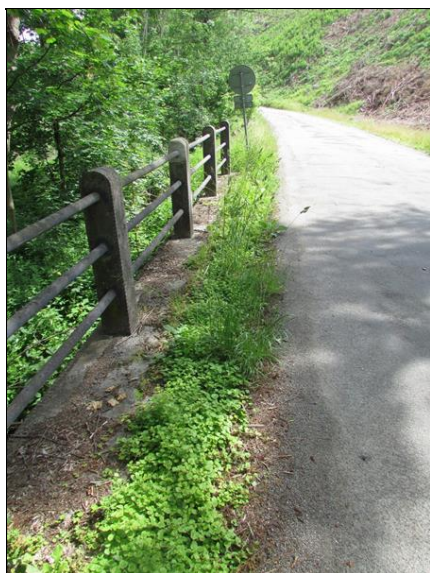
Levá krajnice

| [3.1] 3 | svršek | Vozovka na mostě rozpraskaná, silně převrstvená - již přes úroveň říms, s četnými záplatami. Krajnice zanesené, s uchycenou vegetací. |

| [2] 3 | svršek | V rámci rekonstrukce vyměnit kompletně mostní svršek. Tím se rapidně prodlouží životnost mostu. |

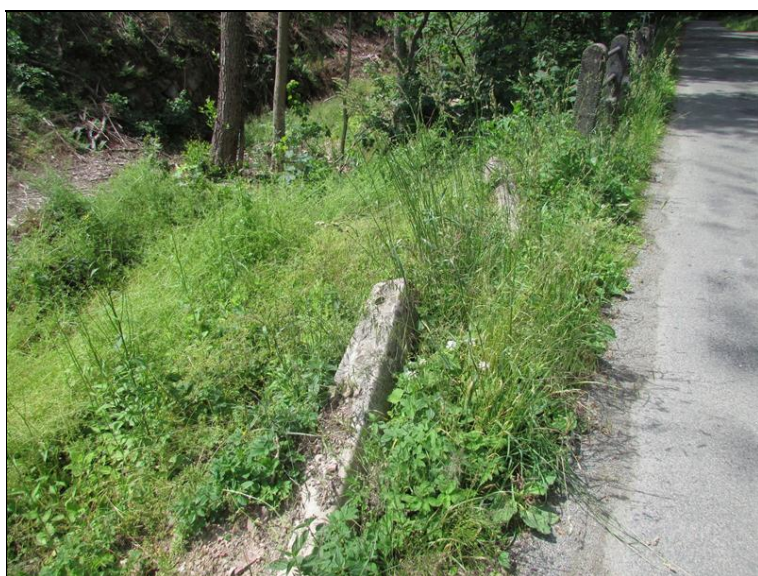
| [4.1] 4.2 | Zábradlí | Betonová výplň se lokálně narušena. Sloupky lanového svodidla za mostem vpravo vyvrácené, lana nejsou. |

Sloupky lanového svodidla za mostem vpravo  
vyvrácené zřejmě dřevaři

| [1] 4.2 | Zábradlí | Opravit zábradlí |

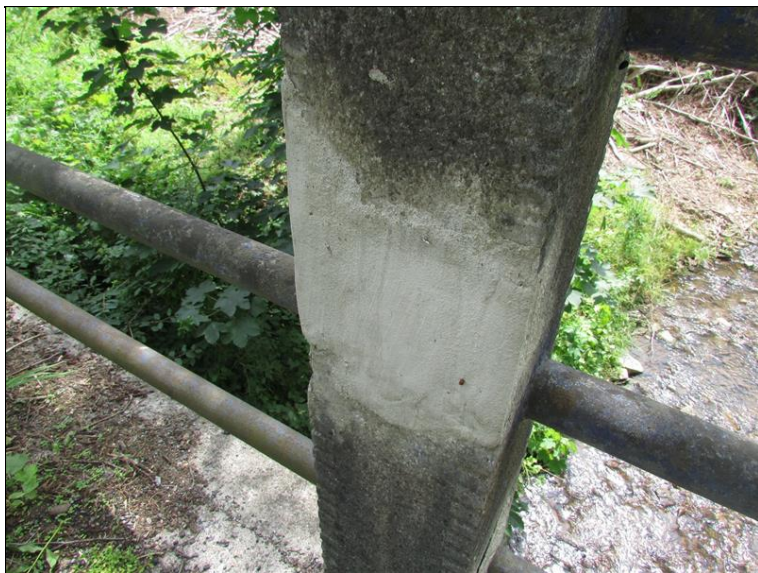
| [4.1] | 4.2 | Zábradlí | Zábradlí z betonových sloupků a třimadlové výplně - madla z obetonované výztuže. Sloupky od minulé prohlídky zapraveny |

Sanované sloupky zábradlí
