# **Most 416-011**

Most přes dálnici D2 před Blučinou

## **HLAVNÍ PROHLÍDKA**

Datum provedení prohlídky: 31.5.2022

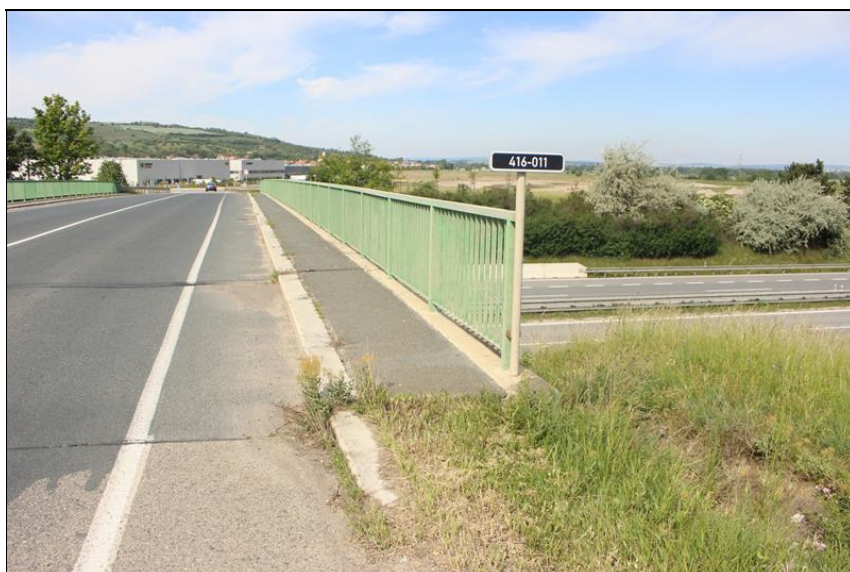
03-pravý okraj mostu ve směru staničení - vzrostlá vegetace u římsy.JPG

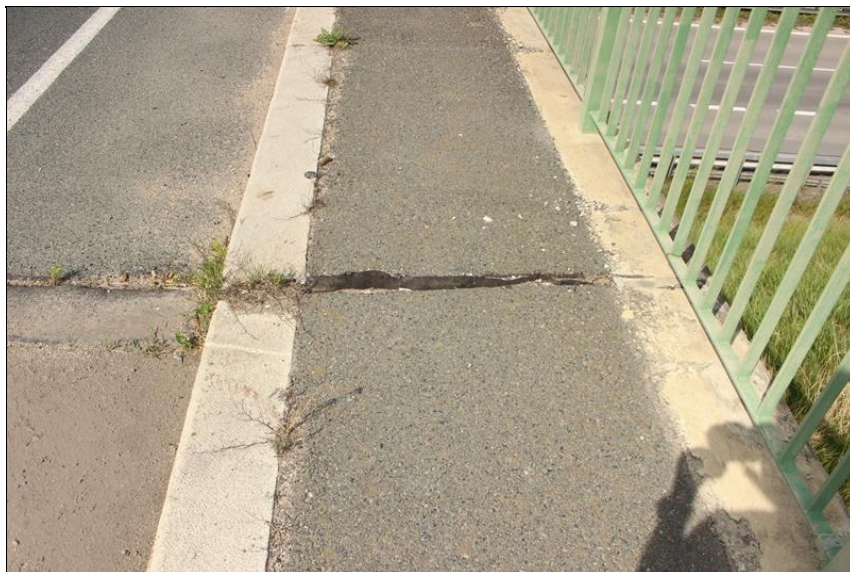
V místech dilatace jsou patrné trhliny, kolem obrubníků je uchycena vegetace.

04-pravý chodník - vytlačená zálivka -  
vegetace u obruby.JPG

Pravidelně čistit chodníky od nečistot a vegetace.

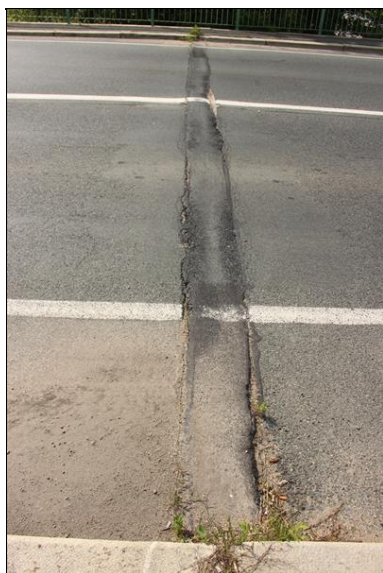
[1.2] 1.2 Mostní podpěry křídla a čelní zdi Na obou opěrách dochází k zatékání z mostních závěrů na úložný práh a na křídla mostní konstrukce. Horší je situace na opěře 4. Zde dochází k masivnímu zatékání na krajích opěry. Beton závěrné zídky degraduje. Je patrná, obnažená a korodující výztuž. Úložné prahy jsou zaneseny nečistotami a odpadným betonem. Úložný práh na opěře 4 je porušen vodorovnou trhlinou. Na krajních vzpěrách jsou stopy po zatékání, obnažená výztuž, která koroduje. Situace je nejhorší na vzpěře 2 v pravé krajní části, kde vytéká voda u otvoru v dolním líci prefabrikovaného nosníku.

Mostní závěry netěsní, zatéká přes ně na spodní stavbu.

05-netěsnící mostní závěr nad opěrou 1.JPG

| [4] 2.3 Mostní závěry | V rámci komplexní rekonstrukce provést nové podpovrchové MZ. |

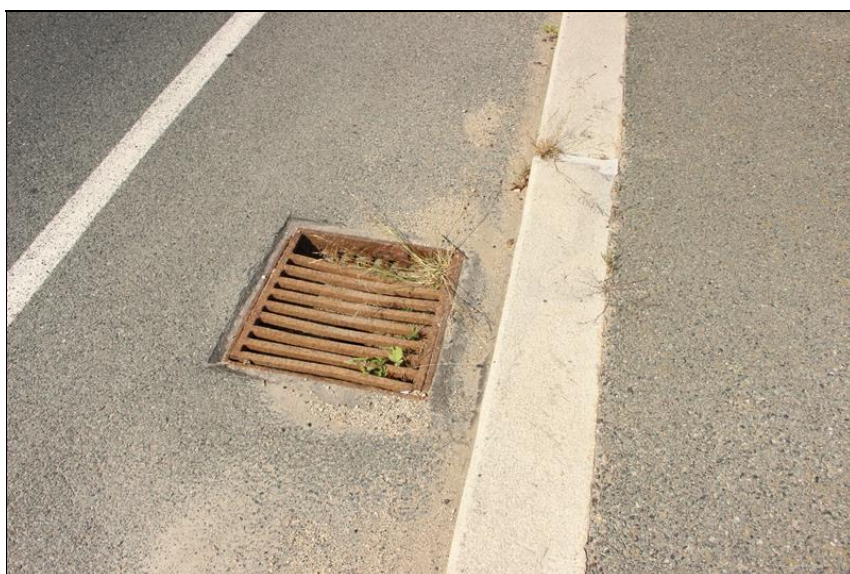
Mříže odvodňovacích vpustí jsou napadeny korozi. Jedna mříž (vpravo u opěry 4) je poškozena.

06-poškozená mříž odvodňovače.JPG

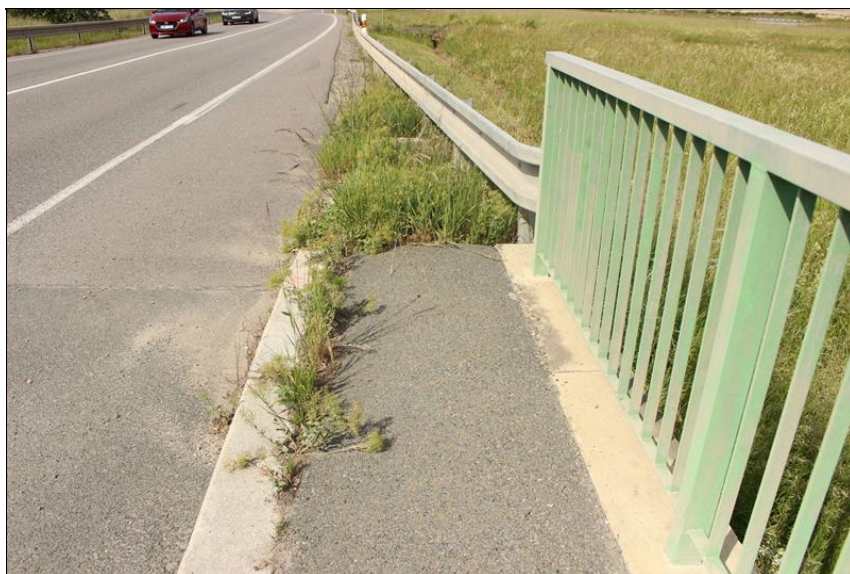
07-konec mostu pravá strana - vzrostlá vegetace.JPG

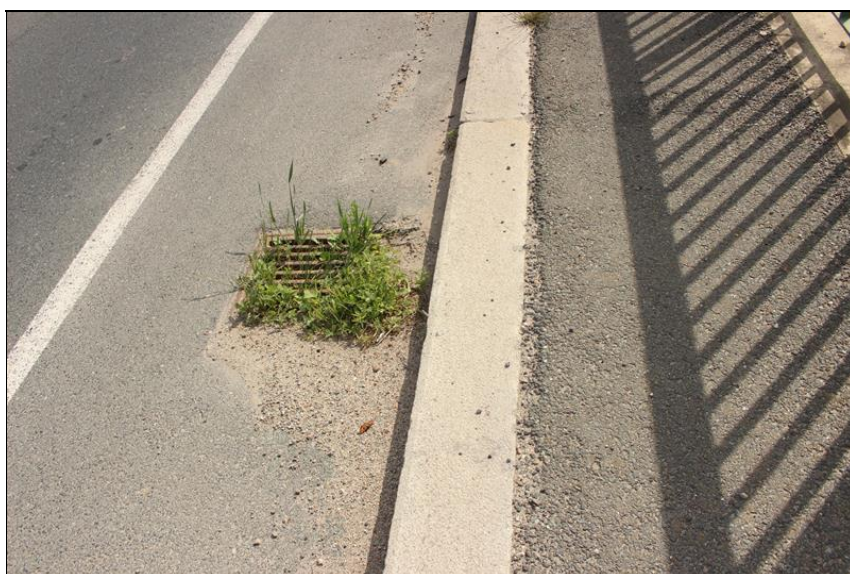
09-vegetací zarostlý odvoňovač.JPG

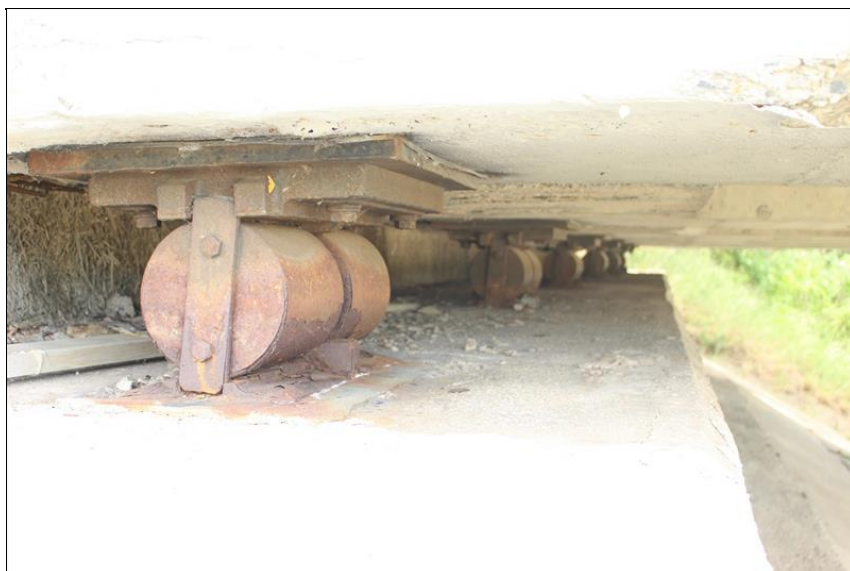
Krajní válcová ložiska na obou opěrách jsou silně napadena korozi. Vnitřní ložiska pouze mírná koroze.

11-zarezlá ocelová ložiska na opěře 1.JPG

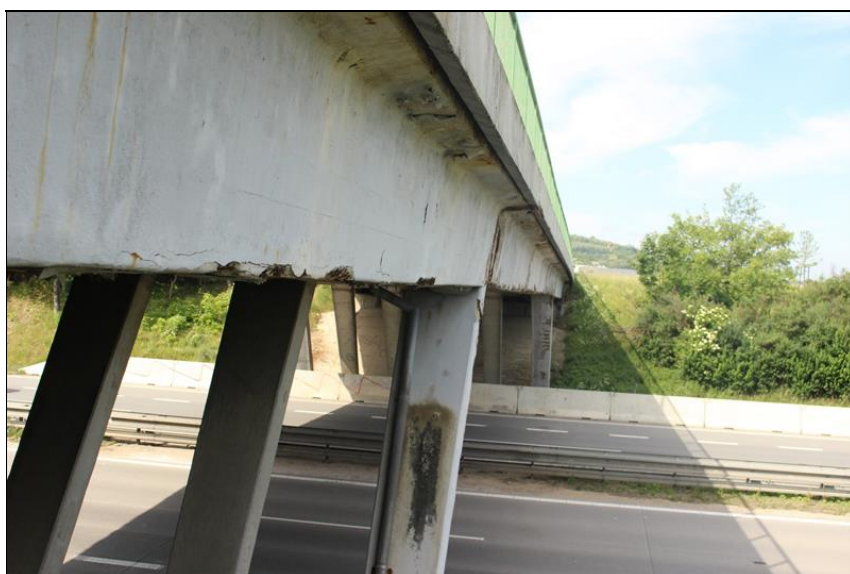
12-podélný pohled na krajní nosník vpravo - odpadané rohy nosníku.JPG

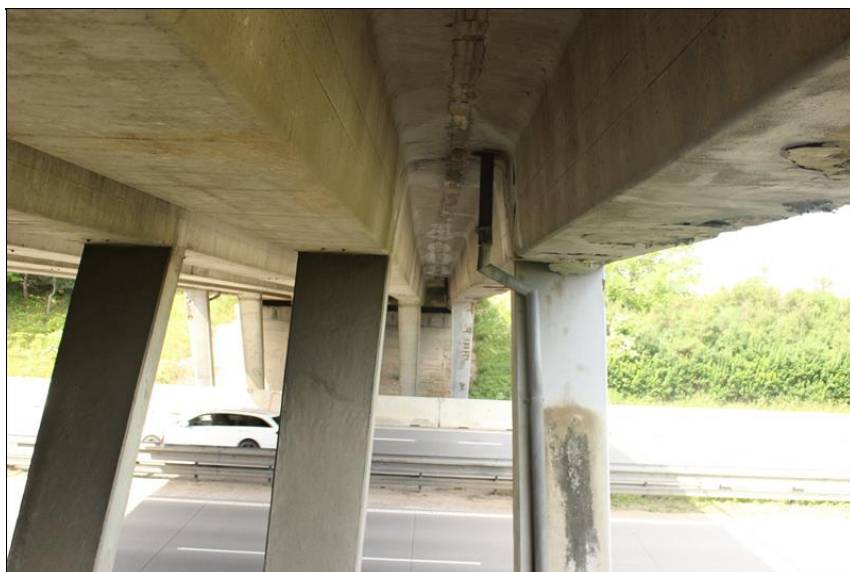
13-výluhy ve spáře mezi krajními nosníky.JPG

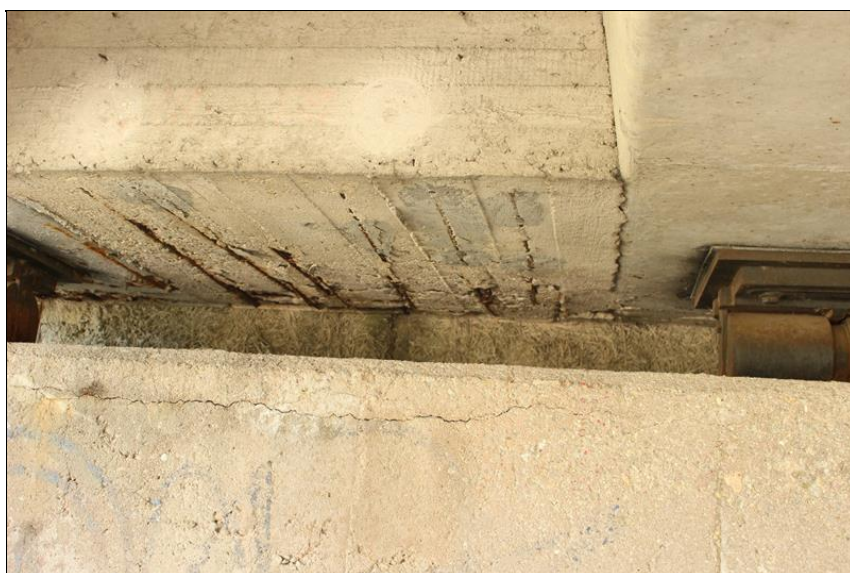
14-koroze výztuže na koncovém příčniku opěry 1.JPG

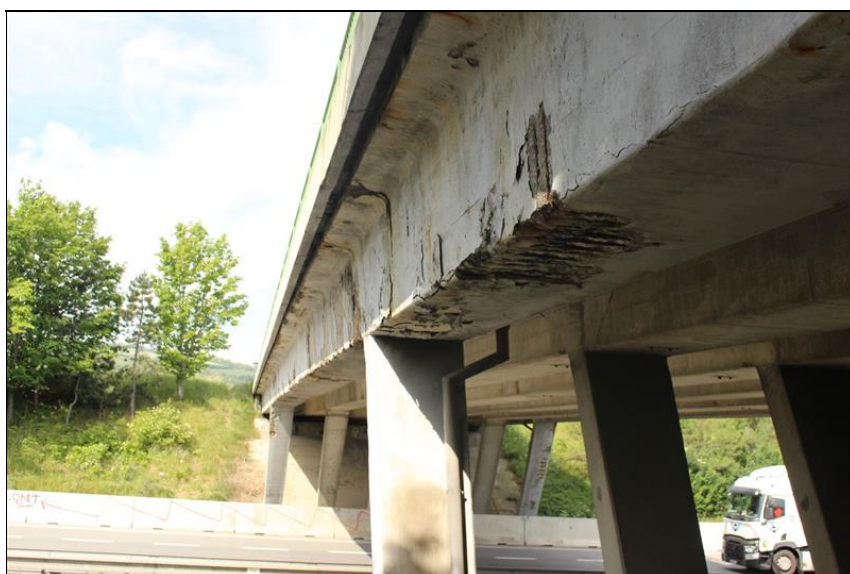
[2.1] 2.1 Nosná konstrukce Zatékání z mostního závěru na obou opěrách způsobuje degradaci betonu a korozi výztuže nosníků v uložení na opěry. Je ohrožena i předpínací výztuž. V místech odvodnění nosníků je beton zvlhlý a degraduje. V pohledu krajních nosníků jsou patrná místa s

odprýsknutým betonem a obnaženou korodující výztuží. Na krajních nosnících je i z boku obnažena výztuž, která silně koroduje. Na obou krajních nosnících jsou stopy po zatékání pod římsami. Střední nosníky jsou téměř bez poruch.

15-krajní nosník vlevo - odpadlá krycí vrstva výztuže - korodující výztuž.JPG

| [3] 2.1 Nosná konstrukce | U konstrukce se jedná o předpínané nosníky DS-A. Pro funkčnost systému je nutná třmínková výztuž, která je silně napadena korozí. S ohledem na hlavní důvod poruch (zatékání znefunkční izolace nad krajními nosníky) nelze navrhnout jednoduché řešení opravy. Celý most musí být komplexně rekonstruován tak, aby byl zajištěn bezproblémový odvod vody mimo konstrukci a současně musí dojít k sanacím jednotlivých povrchů. |

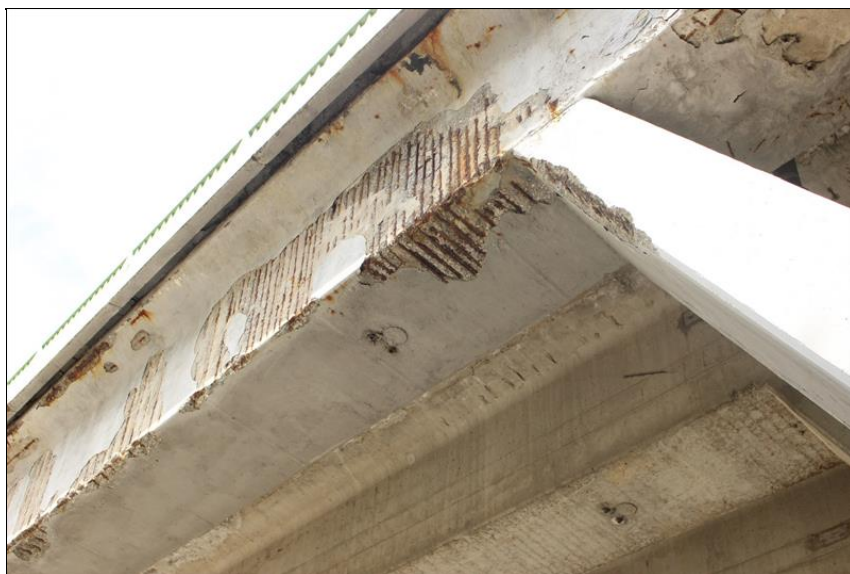
16-krajní nosník koroze výztuže.JPG

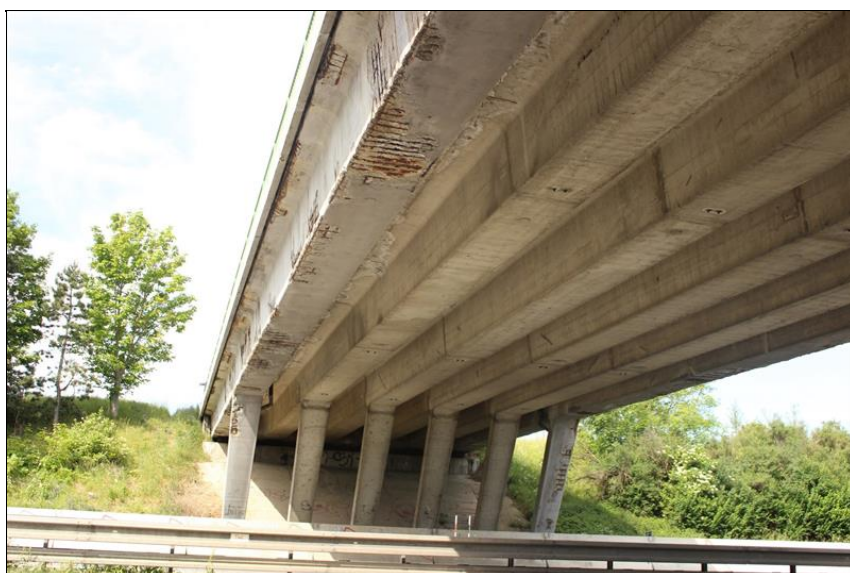
17-celkový pohled na střední pole -  
krajní nosník koroze výztuže.JPG

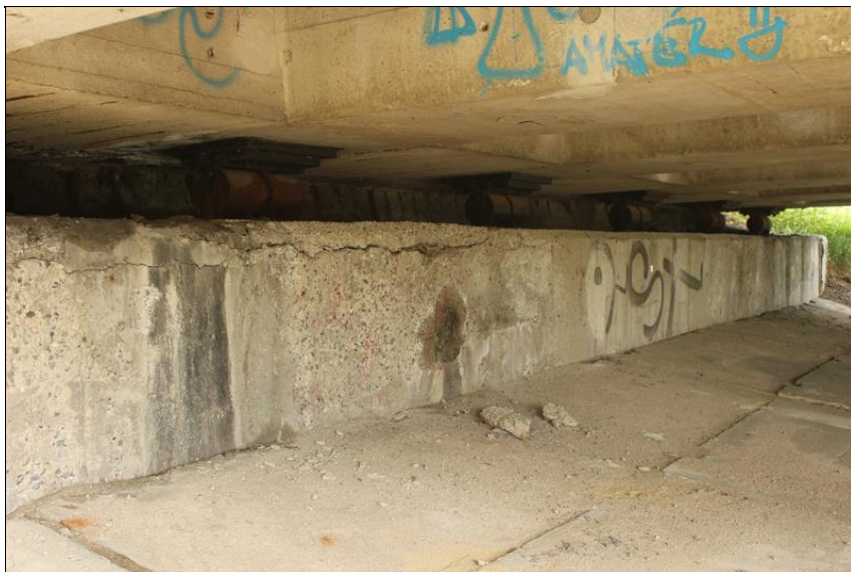
19-pohled na opěru 4 - vodorovná trhlina v úložném prahu.JPG

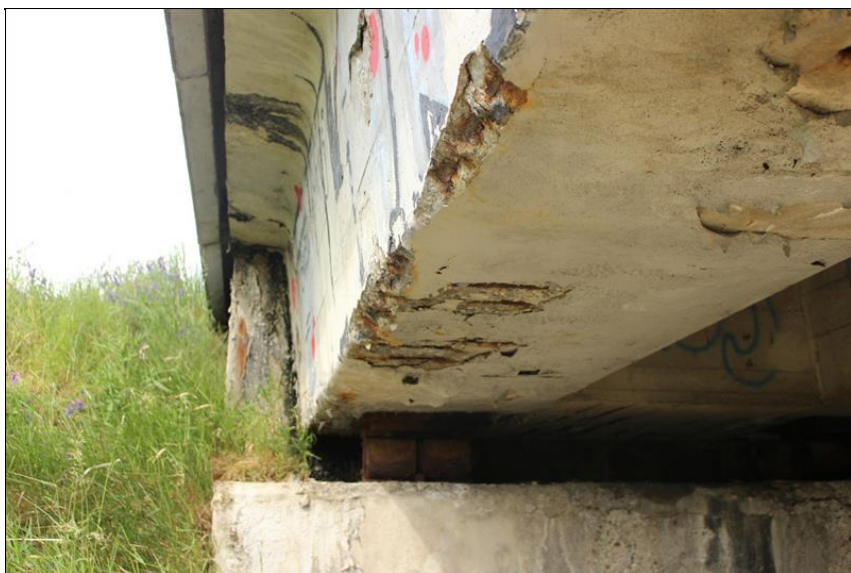
20-krajní nosník u opěry 4-odpadaná vrtva betonu - koroze výztuže.JPG

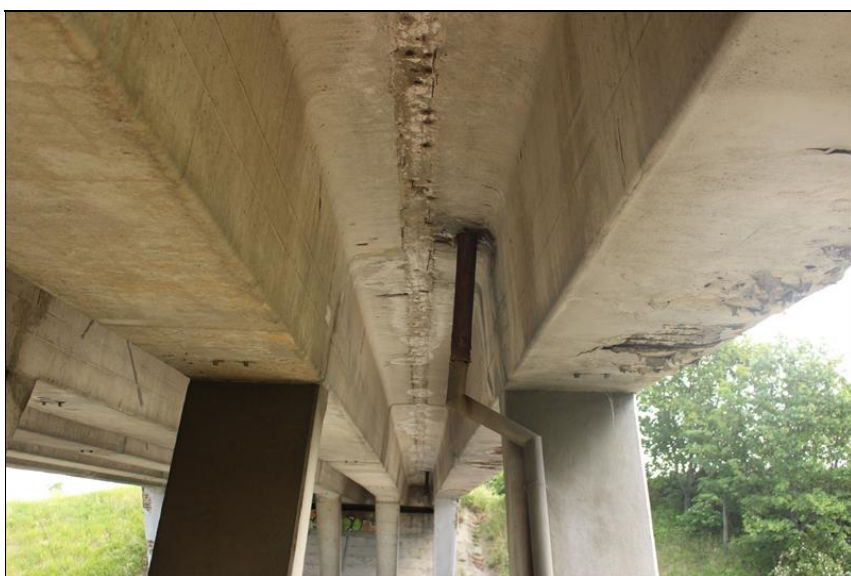
21-vápenné výluhy mezi nosníky v oblasti pilíře 3.JPG

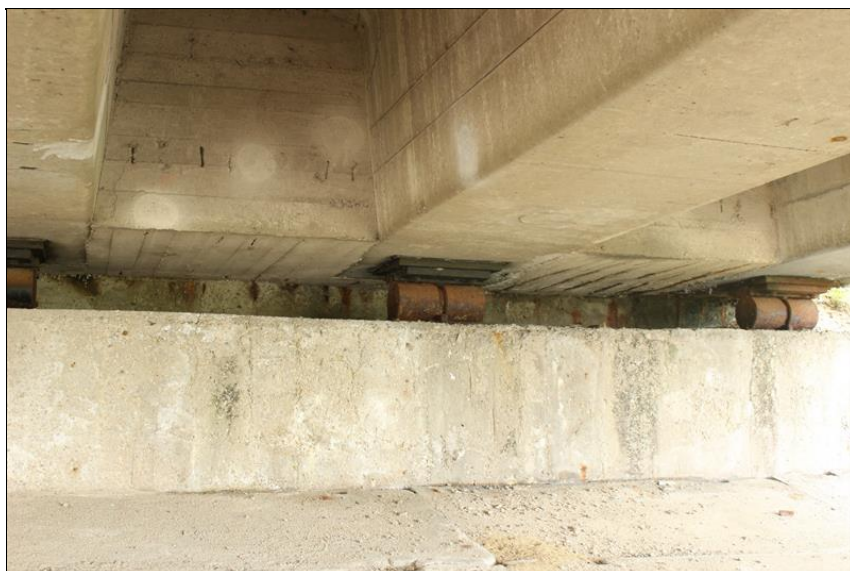
23-pohled na opěru 4 - zespoda  
koroze výztuže konc. příčnicku - koroze  
ložisek.JPG

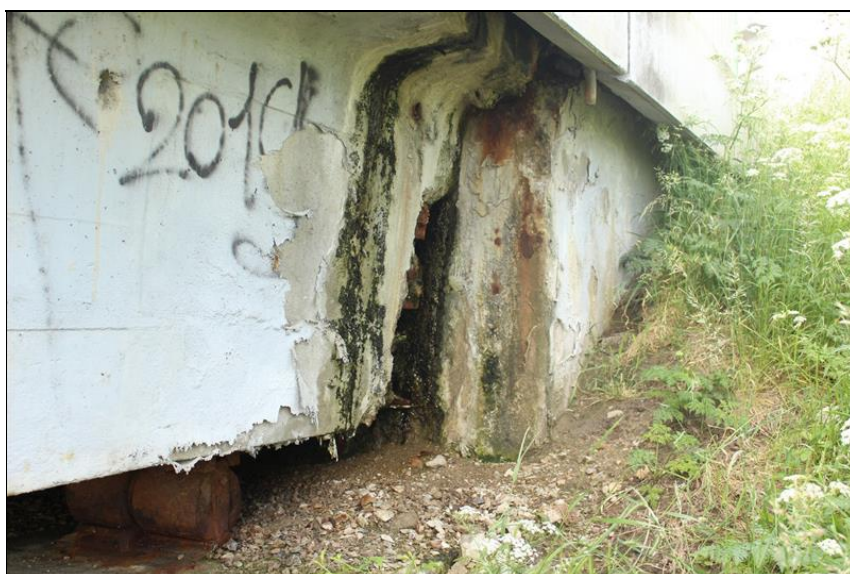
24-konec krajního nosníku u opěry 4 -  
obnažené kotvy předpínací  
výztuže.JPG
