Most 39711-1

Most přes Mlýnskou strouhu v Oleksovičkách

HLAVNÍ PROHLÍDKA

Datum provedení prohlídky: 27.6.2022

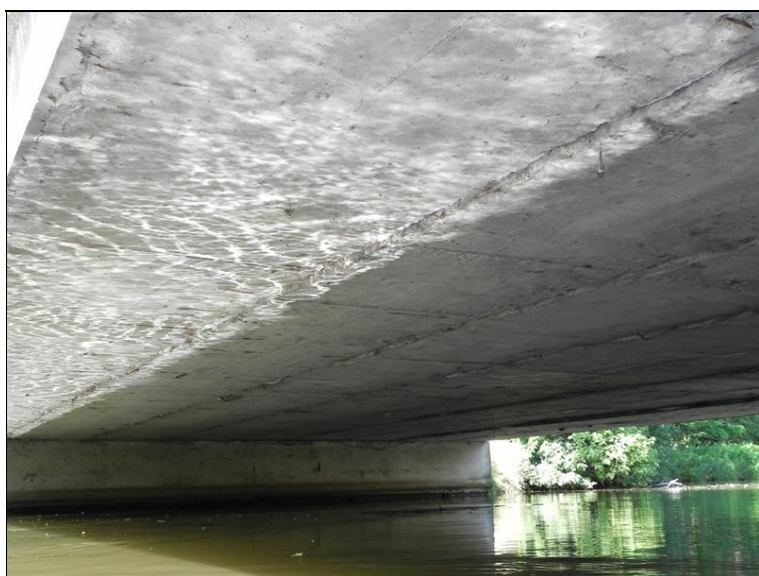
Podhled na nosnou konstrukci

[2.1] 2.1 Nosná konstrukce Stav NK uspokojivý, na podhledu prefa nosníků KA místy prokopírována korodující výztuž, na dvou místech v krajní spáře zjištěny menší stopy po průsacích vody s výluhy, nosníky KA-61 dosud bez odvodnění, na několika místech se odštípl beton dolní hrany krajních nosníků.

| [5] | 2.1 Nosná konstrukce | Sanovat lokálně podhled nosné konstrukce, betony opěr a křídel. |

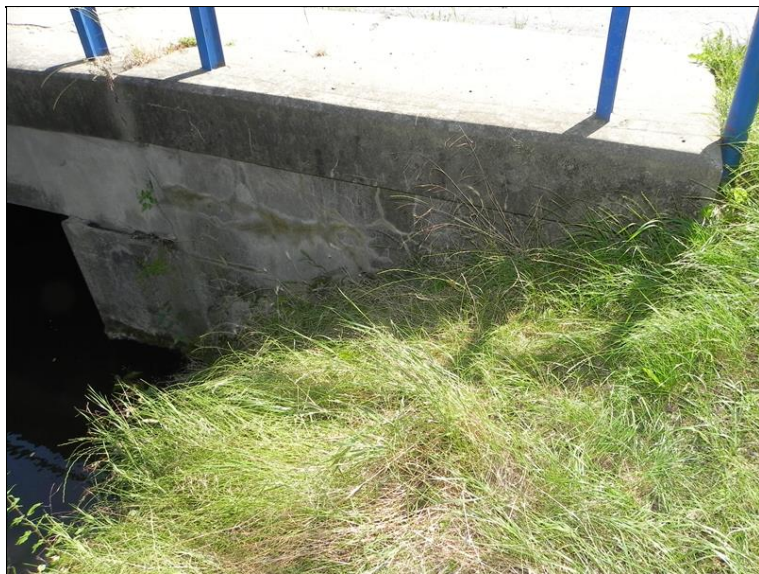
Křídlo č. 1 - levá strana

[1.4] 1.2.4 křídlo Stav křídel uspokojivý, zvodnělé trhliny s výluhy.

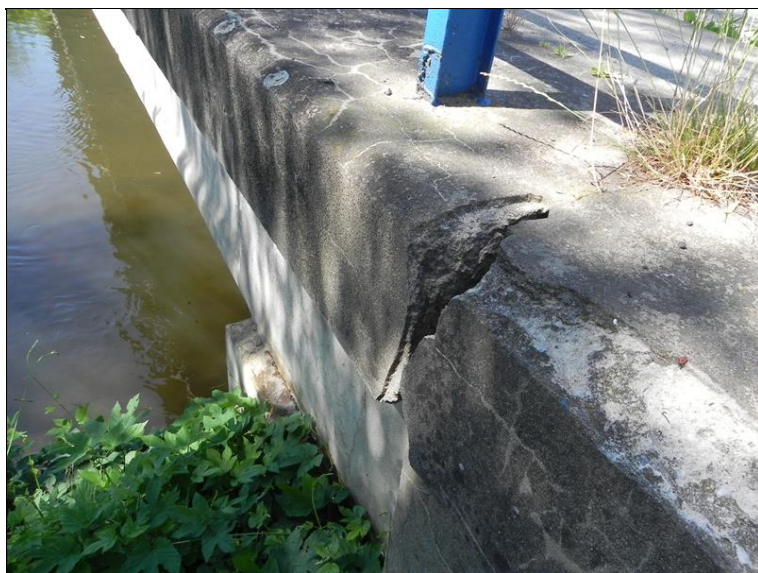
DSCN6378-resize.JPG

3.3.1 řimsa

Na obou stranách mají mostní řimsy obnaženou korodující výztuž. Pravá mostní řimsa má olámané hrany, s uchycenými mechy, hloubkově degradovaný spodní povrch. Pod pravou mostní řimsou je patrný průsak - dochází k poškození NK.

| [7] | 3.3.1 římsa | Očištění říms včetně svislých ploch, opravy narušené římsy (odkrytá výztuž). |
| [8] | 3.3.1 římsa | Opravit dilatační spáry říms a přetěsnit trvale pružným tmelem. |

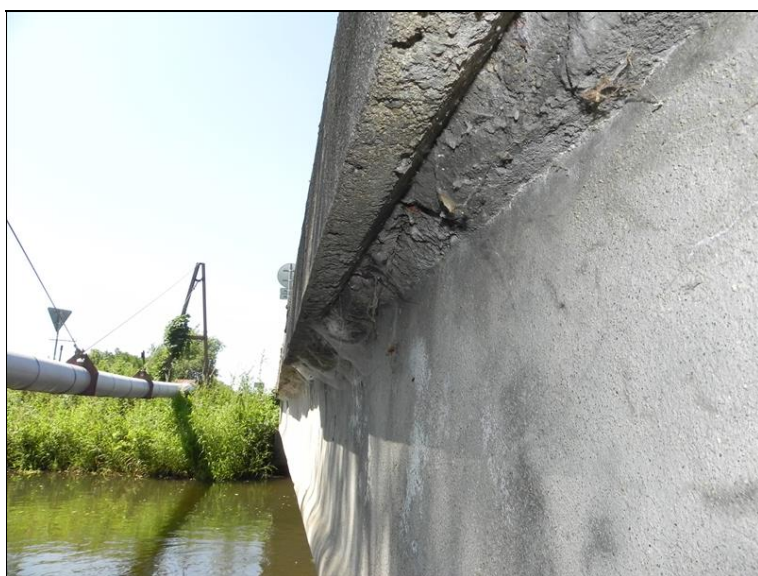
DSCN6379-resize.JPG

3.3.1 řimsa

Na obou stranách mají mostní řimsy obnaženou korodující výztuž. Pravá mostní řimsa má olámané hrany, s uchycenými mechy, hloubkově degradovaný spodní povrch. Pod pravou mostní řimsou je patrný průsak - dochází k poškození NK.

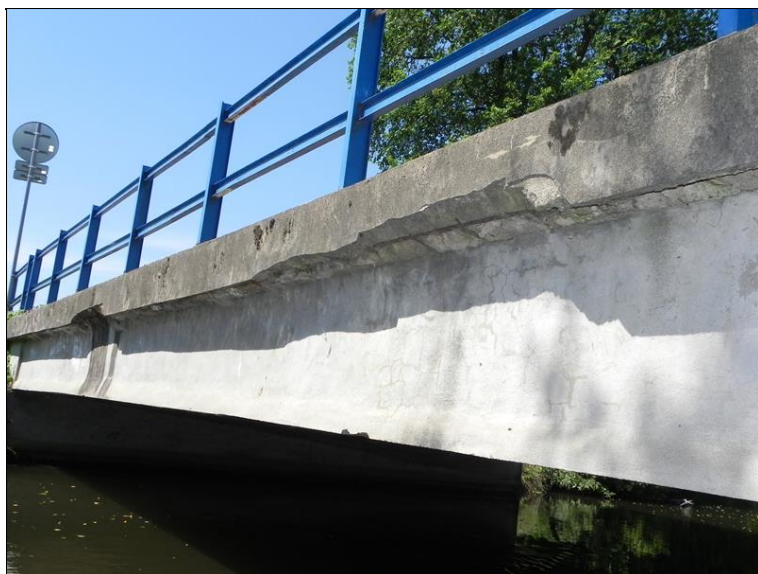
DSCN6382-resize.JPG

3.3.1 římsa

Na obou stranách mají mostní římsy obnaženou korodující výztuž. Pravá mostní římsa má olámané hrany, s uchycenými mechy, hloubkově degradovaný spodní povrch. Pod pravou mostní římsou je patrný průsak - dochází k poškození NK.

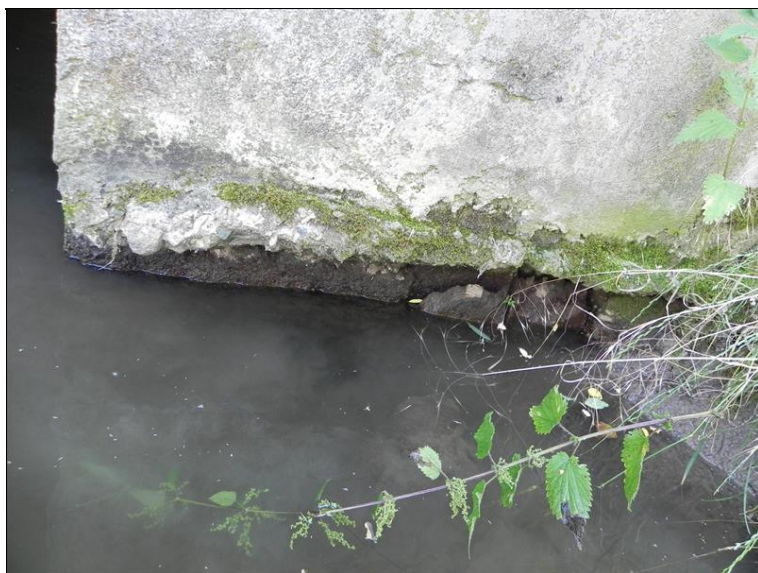
DSCN6390-resize.JPG

1.2 Mostní podpěry křídla a čelní zdi

U OP1 levá návodní strana - malá kaverna na rohu.

| [3] | 1.2 Mostní podpěry křídla a čelní zdi | Ověřit hloubku podezlemí a stanovit způsob opravy a opravu realizovat. |

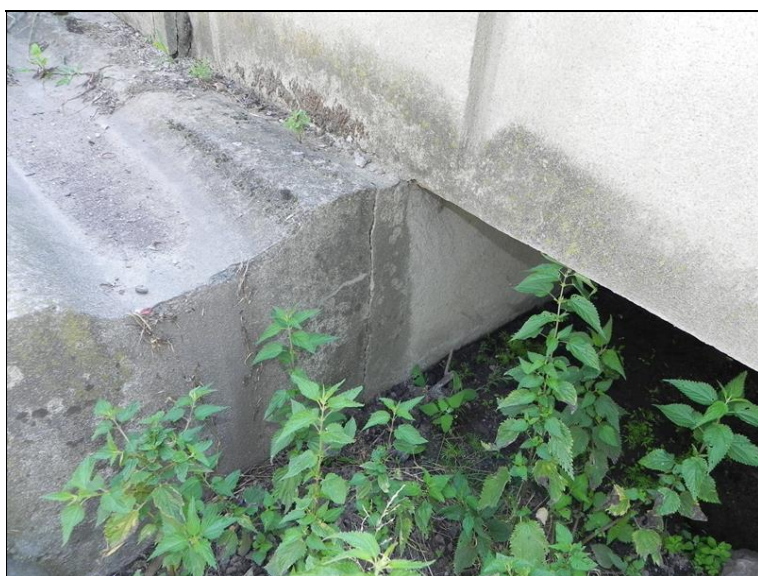
OP1 - podélná trhlina na odvodňovacím žlebu
