Most 413-021

Most přes Dobšický potok v Suchohrdlech

HLAVNÍ PROHLÍDKA

Datum provedení prohlídky: 5.7.2020

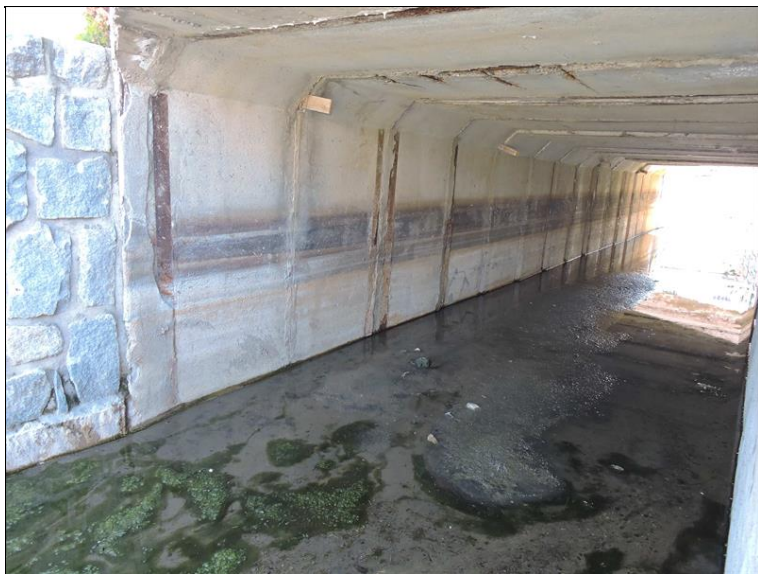
Pohled na opěru č. 1

- [1.1] 1.1 Základy mostních podpěr a křídel Stav základů bez provedení sond nelze zjistit. Nebyly pozorovány závady způsobené poruchami základů.
- [1.2] 1.2 Mostní podpěry křídla a čelní zdi Bez závad.
- [1.3] 1.2.4 křídlo Bez závad.

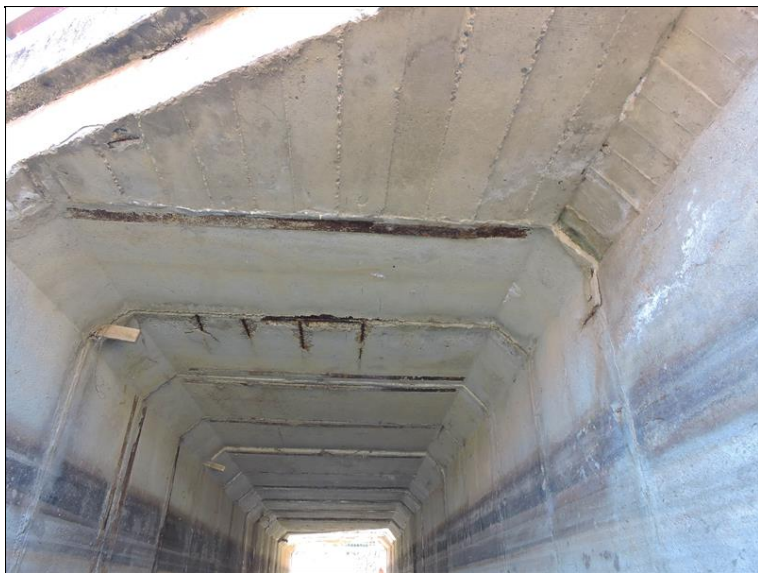
Podhled na nosnou konstrukci

- [2.1] 2.1 Nosná konstrukce Průsaky ve spárách mezi jednotlivými rámy Beneš. Koncové monolitické dobetonávky jsou vlhké od zatékání přes římsu, tvoří se vápenné výluhy, na čelních plochách NK odražené krycí vrstvy betonu, korodující výztuž.
- Nosné konstrukce jeví stopy promáčení s výluhy, výkvěty, krápníčky. Na NK jsou odpadlé krycí vrstvy, obnažená výztuž, dochází přitom ke korozi výztuže.
